Asbestinventarisatetest

Geldhofstraat 4, 9300 Aalst

Attestnummer : 20250910-000074.000

Niet-asbestveilig

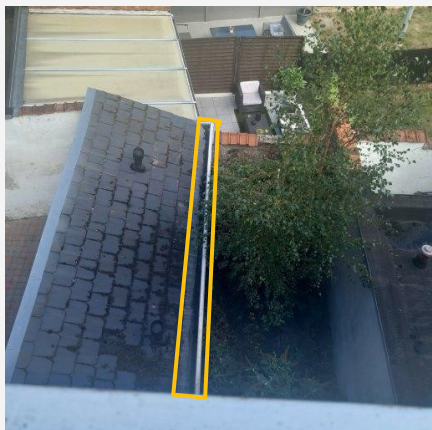
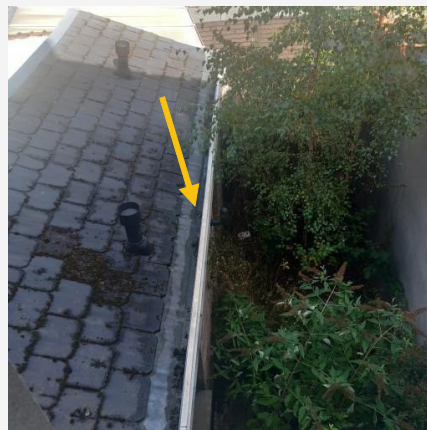
1. slib dakgoot

Asbestmateriaal

Beschrijving	slib dakgoot
Type afvalstof	Betreft resten (contaminatie) van verwerking of beschadiging
Type resten (contaminatie)	<ul style="list-style-type: none">• Stof, deeltjes < 4 mm, flinters, gruis (vermengd in materiaal)
Besmette materialen	<ul style="list-style-type: none">• Sediment (dakgoot, afvoerbuis, regenwaterput, ...)
Bron van de resten	leien dak
Omgeving	Buiten
Primaire drager	Infrastructuur hemelwater (opvang en afvoer)
Gebondenheid resten	Niet hecht
Hoeveelheid (gewicht - aantal)	<ul style="list-style-type: none">• 1,00 kg - 1 stuk
Totaal gewicht	1,00 kg
Eenvoudig bereikbaar	Ja
Identificatiemethode	Vaststelling zonder monstername
Opmerking	inschatting hoeveelheid

Dringend verwijderen

- Verwijder het asbestafval.
- Voer bijkomende staalname(s) uit.

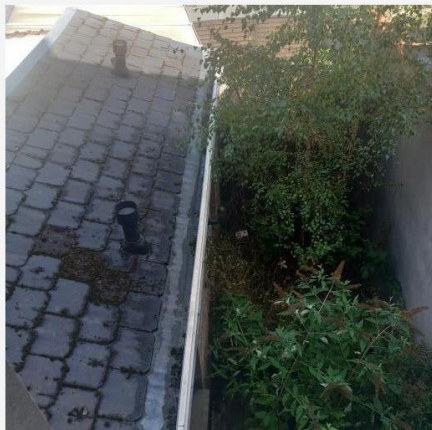
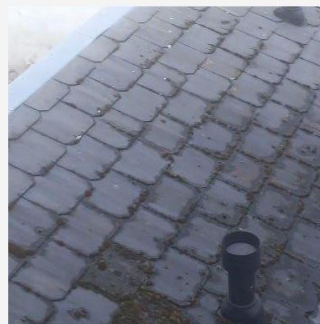
Verhoogd materiaalrisico en/of verhoogde kans op vezelvrijgave

Gebondenheid	Categorie 1: hechtgebonden in oorsprong
Asbestsoort (vezeltype)	Crocidoliet aanwezig
Asbestconcentratie	Laag (< 50%)
Afschermingsgraad van het gehele materiaal	Geheel of deels vrij aan de buitenlucht
Toestand van het materiaal	Matig beschadigd, matig verweerd

Beschrijving	leien dak achterbouw
Omgeving	Buiten
Primaire drager	Schuin dak
Asbestmateriaal	Dak- en gevelbekleding - Lei, shingle
Bindmiddel van asbestmateriaal	Cement
Gebondenheid op basis van bindmiddel	Hecht
Hoeveelheid (oppervlakte - aantal)	<ul style="list-style-type: none">• 15,00 m² - 1 stuk
Totale oppervlakte	15,00 m ²
Eenvoudig bereikbaar	Ja
Bevestigingswijze	<ul style="list-style-type: none">• Geklemd
Identificatiemethode	Vaststelling zonder monstername
Destructieve handeling voor identificatie	Nee

Verwijderen

- Zorg voor een veilig beheer. Vermijd het beschadigen van het asbestmateriaal. Controleer de toestand jaarlijks op wijzigingen.
- Hemelwater dat afspoelt van asbestcement daken of gevels kan asbestdeeltjes bevatten. Gebruik het enkel voor gesloten circuits (bv. spoelen toiletten). Reinig na het vervangen van het dak of de gevel de dakgoten en regenwaterput of -ton om asbesthoudend sediment of slib te verwijderen
- Voer bijkomende staalname(s) uit.

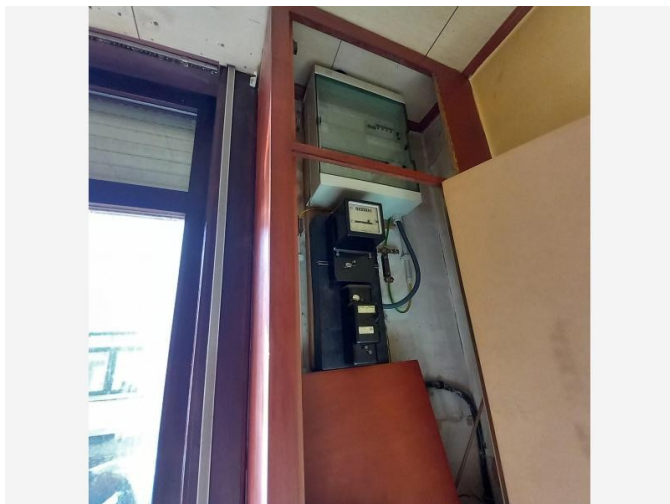
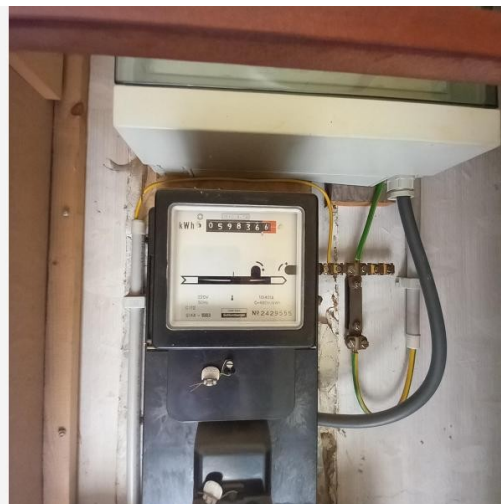
Laag materiaalrisico en/of verlaagde kans op vezelvrijgave

Gebondenheid	Categorie 1: hechtgebonden in oorsprong
Asbestsoort (vezeltype)	Crocidoliet aanwezig
Asbestconcentratie	Laag (< 50%)
Afschermingsgraad van het gehele materiaal	Geheel of deels (ook) vrij aan de binnenlucht
Toestand van het materiaal	Onbeschadigd, niet verweerd

Beschrijving	bakeliet schakelkast woonkamer 1
Omgeving	Binnen
Primaire drager	Binnenwand
Asbestmateriaal	Plaat, paneel, tablet - Type Bakeliet
Bindmiddel van asbestmateriaal	Kunststof of -hars
Gebondenheid op basis van bindmiddel	Hecht
Hoeveelheid (oppervlakte - dikte - aantal)	• 0,10 m ² - 0,20 cm - 1 stuk
Totaal volume	< 0,001 m ³
Eenvoudig bereikbaar	Ja
Bevestigingswijze	• Geschroefd
Identificatiemethode	Vaststelling zonder monstername
Destructieve handeling voor identificatie	Nee
Opmerking	<p>”Elektrische toepassingen kunnen vervaardigd zijn uit bakeliet.</p> <p>In het onderzochte inspectiegebied werden enkele van deze toepassingen aangetroffen. Bakeliet is een materiaal dat mogelijk asbest bevat. Alleen een laboratoriumonderzoek van de samenstelling kan met zekerheid bepalen of er wel of geen asbest aanwezig is.</p> <p>Voorbeelden van elektrische toepassingen waarin bakeliet kan voorkomen zijn:</p> <p>stopcontacten, lichtsakelaars, lamphouders, kleine elektrische kastjes, analoge meter, enzovoort.</p> <p>Bij het aantreffen van dergelijke materialen is het belangrijk om de samenstelling te laten analyseren door een erkend laboratorium.</p> <p>Let op: bakeliet komt in verschillende kleuren voor, maar de meest voorkomende zijn zwart en wit.”</p>

Zorgvuldig beheren

- Zorg voor een veilig beheer. Vermijd het beschadigen van het asbestmateriaal. Controleer de toestand jaarlijks op wijzigingen.
- Voer bijkomende staalname(s) uit.

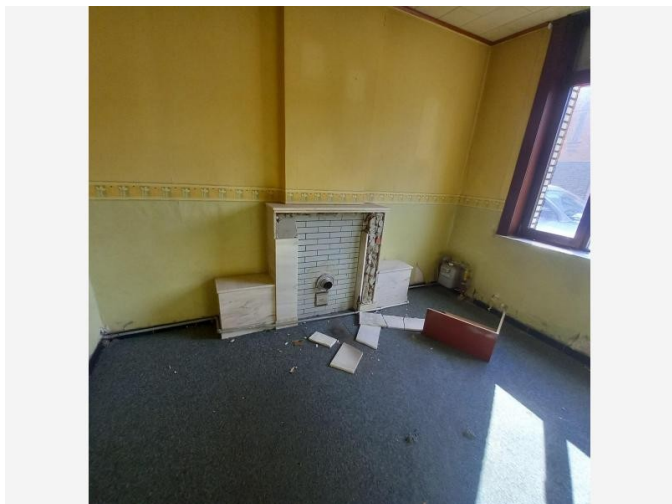
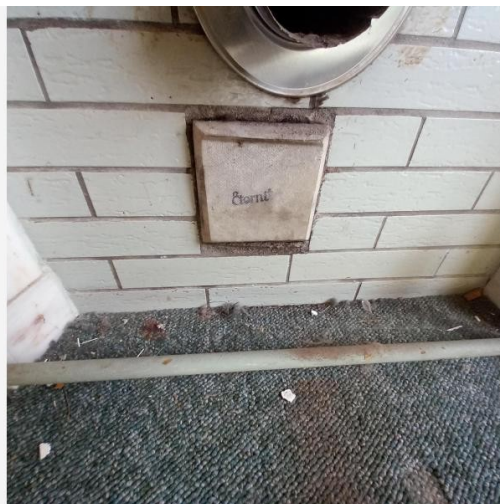
Eindbeoordeling materiaalisico	Laag materiaalisico en/of verlaagde kans op vezelvrijgave
--------------------------------	---

Gebondenheid	Categorie 1: hechtgebonden in oorsprong
Asbestsoort (vezeltype)	Crocidoliet aanwezig
Asbestconcentratie	Laag (< 50%)
Afschermingsgraad van het gehele materiaal	Geheel of deels (ook) vrij aan de binnenlucht
Toestand van het materiaal	Onbeschadigd, niet verweerd

Beschrijving	roetschuiven in beide woonkamers
Omgeving	Binnen
Primaire drager	Schacht-koker (technisch)
Asbestmateriaal	roetschuif
Bindmiddel van asbestmateriaal	Cement
Gebondenheid op basis van bindmiddel	Hecht
Hoeveelheid (gewicht - aantal)	<ul style="list-style-type: none">• 0,10 kg - 2 stuks
Totaal gewicht	0,20 kg
Eenvoudig bereikbaar	Ja
Bevestigingswijze	<ul style="list-style-type: none">• Geklemd
Identificatiemethode	Vaststelling zonder monstername
Destructieve handeling voor identificatie	Nee

Zorgvuldig beheren

- Zorg voor een veilig beheer. Vermijd het beschadigen van het asbestmateriaal. Controleer de toestand jaarlijks op wijzigingen.
- Voer bijkomende staalname(s) uit.

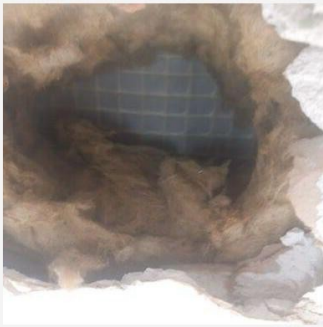
geen asbesthoudend onderdak vastgesteld

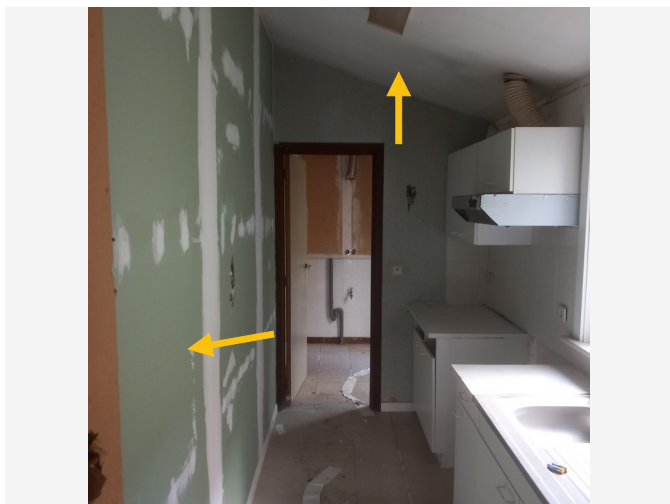
Muren en plafond in keuken, achterkeuken, hal boven en zolder zijn van recent aangebrachte gipskartonplaten.

De afwerkingsmaterialen achter vaste wanden en plafonds zijn vaak onbekend, aangezien ze niet zichtbaar zijn (onwaarneembare materialen). Dit vormt een belangrijk aandachtspunt bij ontmantelingswerkzaamheden. Het gaat hierbij bijvoorbeeld om pleisterwerk, wandpanelen, plaatmaterialen, isolatie en andere onderliggende afwerkingen die zich achter de zichtbare oppervlakken bevinden. Omdat deze materialen vaak verborgen zijn, is het lastig om te beoordelen of ze gevaarlijke stoffen, zoals asbest, bevatten. Dit maakt het noodzakelijk om tijdens de ontmanteling of renovatie deze materialen zorgvuldig te inspecteren. Dit kan onder andere door het nemen van monsters, die vervolgens in een erkend laboratorium geanalyseerd kunnen worden. Zo kan met zekerheid worden vastgesteld of er schadelijke stoffen aanwezig zijn, wat essentieel is voor het nemen van de juiste veiligheidsmaatregelen. Door het uit te voeren van een aanvullend onderzoek kunnen deze materialen die niet waarneembaar zijn onderzocht worden..

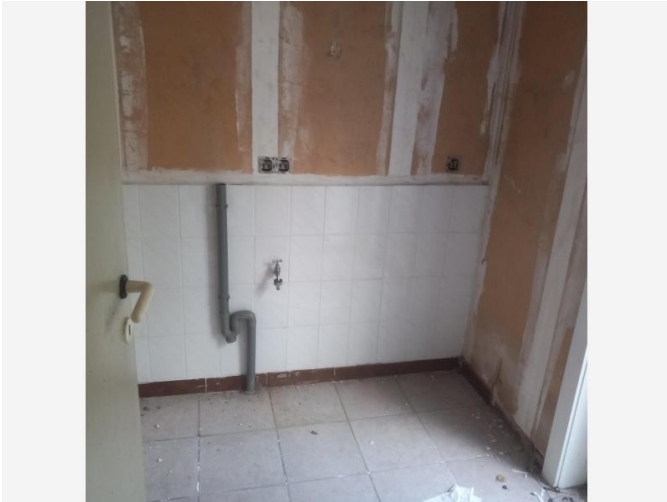
Fiche 7: plinten/wandtegels en vloertegels, verspreid aanwezig

plinten, wand- en vloertegels zijn van niet asbestverdacht materiaal.

wandtegels komen voor in de keuken, achterkeuken, badkamer en wc.

”Mogelijke aanwezigheid van asbest in lijmlagen achter tegels:

De lijmlagen achter tegels zijn vaak niet zichtbaar en daardoor meestal onbekend. Tijdens renovatie- of ontmantelingswerken komt men echter vaak in contact met deze materialen. Daarom is het bij het verwijderen van tegels van groot belang om de lijm of andere hechtmiddelen te laten onderzoeken op de mogelijke aanwezigheid van asbest.

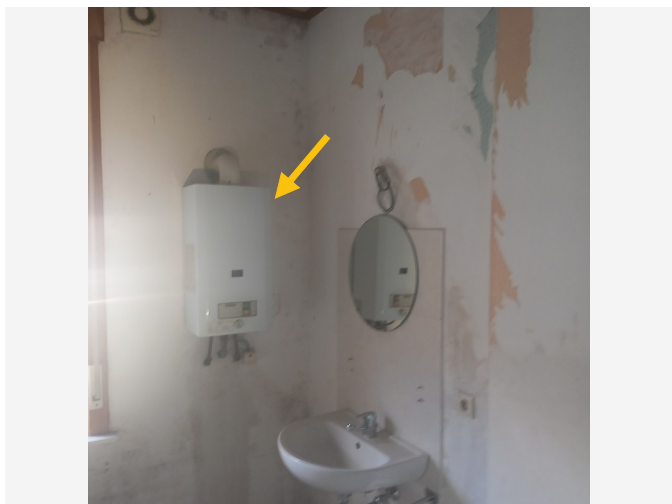
Bij de inspectie is er geen bouwjaar vastgesteld van de geiser. Volgens het Intechnum-handboek kunnen oudere toestellen van dit type asbesthoudende onderdelen aan de binnenkant bevatten.

Daarom is er een adviesfiche opgesteld over de mogelijke aanwezigheid van asbest in dit toestel.

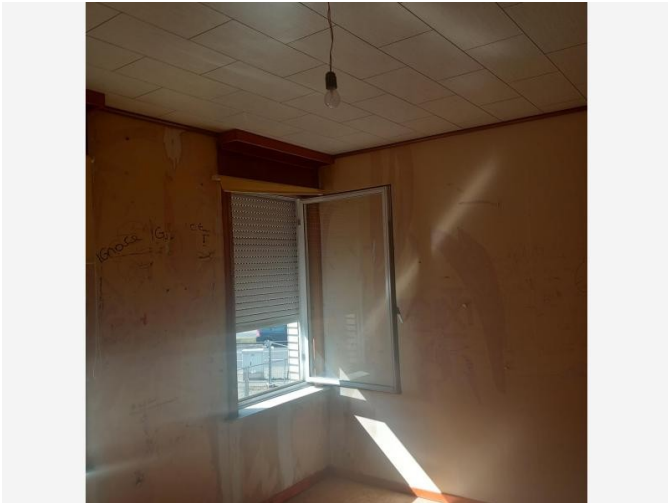
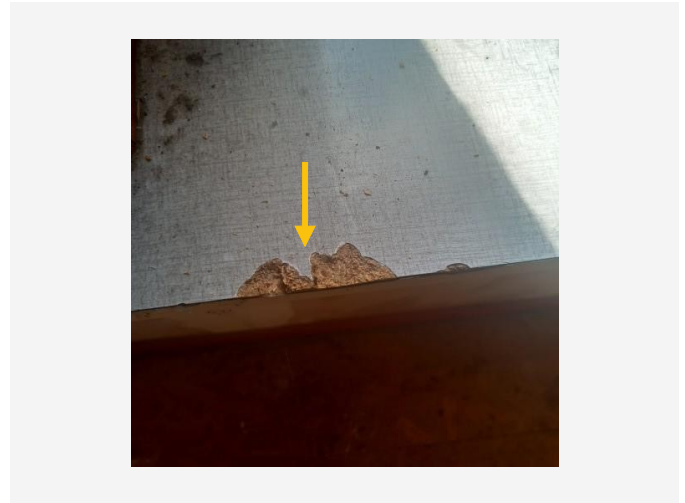
Beschrijving	bekleding venstertablet verdieping 1
Omgeving	Binnen
Primaire drager	Inrichting (meubilair, ...)
Bindmiddel van materiaal	Karton - papier - viltachtig
Gebondenheid op basis van bindmiddel	Niet-hechtgebonden
Hoeveelheid (gewicht - aantal)	<ul style="list-style-type: none">• 0,50 kg - 1 stuk
Totaal gewicht	0,50 kg
Identificatiemethode	Vaststelling met monstername
Destructieve handeling voor identificatie	Nee

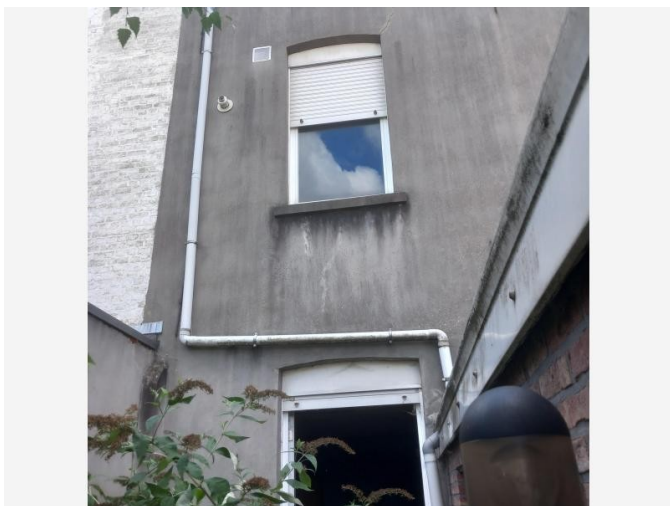
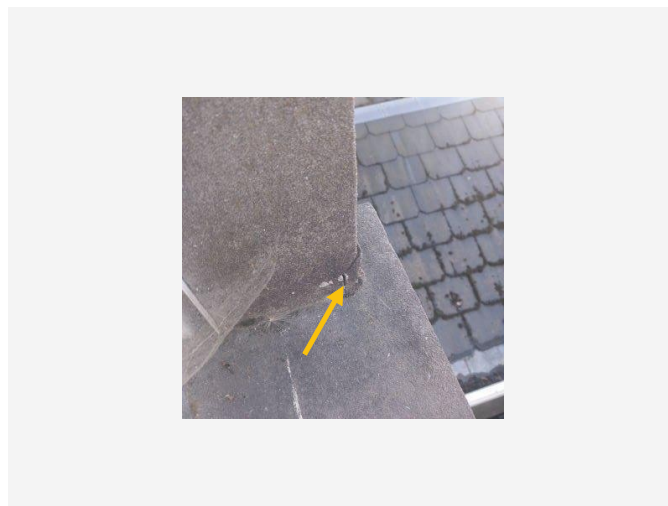
Fiche 11: cementering achtergevel

Geen asbest

Beschrijving	cementering achtergevel
Omgeving	Buiten
Primaire drager	Wand buitenschil
Bindmiddel van materiaal	Cement
Gebondenheid op basis van bindmiddel	Hecht
Hoeveelheid (oppervlakte - dikte - aantal)	• 20,00 m ² - 0,50 cm - 1 stuk
Totaal volume	0,10 m ³
Identificatiemethode	Vaststelling met monstername
Destructieve handeling voor identificatie	Nee

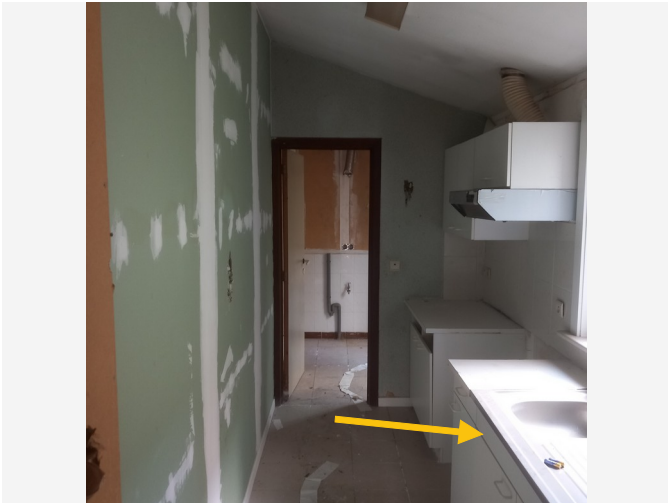
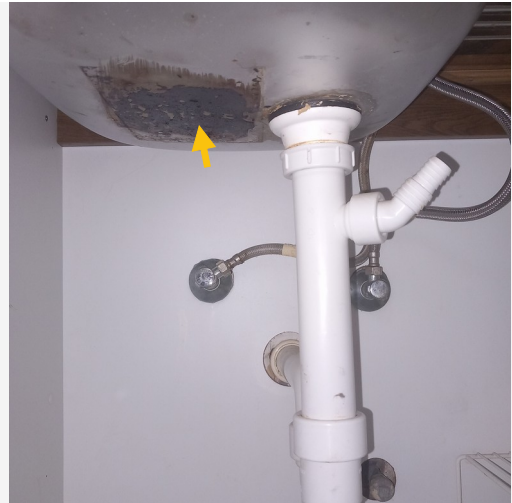
Beschrijving	antidreun spoelbak, keuken
Omgeving	Binnen
Primaire drager	Sanitaire infrastructuur en uitrusting (toe- en afvoer)
Bindmiddel van materiaal	Bitumen (roofing, teer, asfalt)
Gebondenheid op basis van bindmiddel	Hecht
Hoeveelheid (gewicht - aantal)	<ul style="list-style-type: none">• 0,10 kg - 1 stuk
Totaal gewicht	0,10 kg
Identificatiemethode	Vaststelling met monstername
Destructieve handeling voor identificatie	Nee

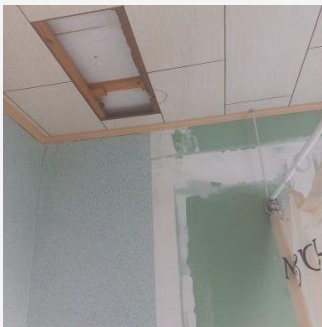
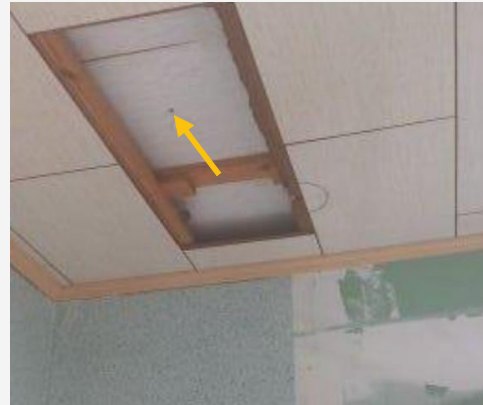
Beschrijving	pleisterwerk plafond, verspreide staalname
Omgeving	Binnen
Primaire drager	Plafond
Bindmiddel van materiaal	Gips - kalk
Gebondenheid op basis van bindmiddel	Niet-hechtgebonden
Hoeveelheid (oppervlakte - dikte - aantal)	• 100,00 m ² - 1,00 cm - 1 stuk
Totaal volume	1,00 m ³
Identificatiemethode	Vaststelling met monstername
Destructieve handeling voor identificatie	Nee
Opmerking	<p>"Het pleisterwerk op de plafonds is bemonsterd volgens de richtlijnen uit het inspectieprotocol.</p> <p>Hierbij volgt een beschrijving van de locaties waar de bemonstering heeft plaatsgevonden in de vier verplichte ruimtes:</p> <p>Natte ruimte (bijvoorbeeld badkamer of keuken): badkamer</p> <p>Individuele ruimte (zoals een woon- of slaapkamer): slaapkamer 1, woonkamer 2</p> <p>Stookruimte / CV-ruimte: niet aanwezig</p> <p>Traphal: verdieping 1</p>

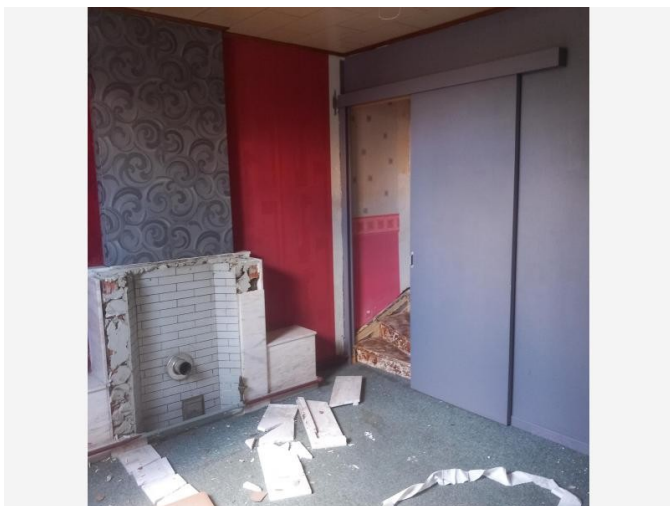
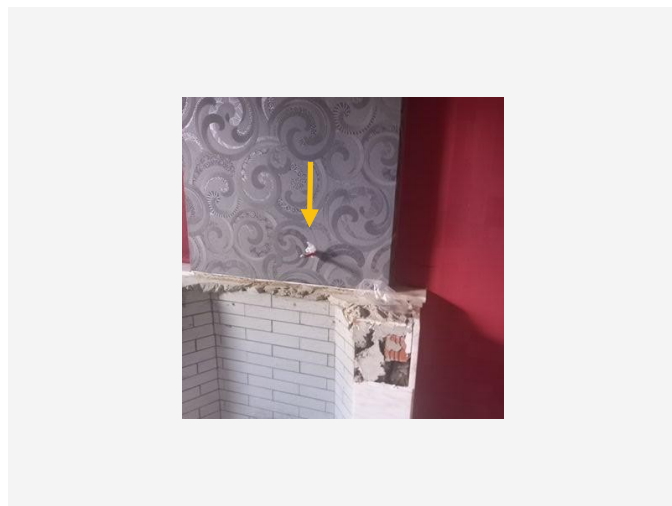
Beschrijving	pleisterwerk muur verspreide staalname
Omgeving	Binnen
Primaire drager	Binnenwand
Bindmiddel van materiaal	Gips - kalk
Gebondenheid op basis van bindmiddel	Niet-hechtgebonden
Hoeveelheid (oppervlakte - dikte - aantal)	• 100,00 m ² - 1,00 cm - 1 stuk
Totaal volume	1,00 m ³
Identificatiemethode	Vaststelling met monstername
Destructieve handeling voor identificatie	Nee
Opmerking	<p>"Het pleisterwerk op de muren is bemonsterd volgens de richtlijnen uit het inspectieprotocol.</p> <p>Hierbij volgt een beschrijving van de locaties waar de bemonstering heeft plaatsgevonden in de vier verplichte ruimtes:</p> <p>Natte ruimte (bijvoorbeeld badkamer of keuken): badkamer</p> <p>Individuele ruimte (zoals een woon- of slaapkamer): woonkamer 2,</p> <p>Stookruimte / CV-ruimte: niet aanwezig</p> <p>Traphal: verdieping en gelijkvloers</p>
