Asbestinventarisatetest

Groenenbrielstraat 1, 9320 Aalst

Attestnummer : 20250930-000255.001

Uitgegeven op : 30.09.2025

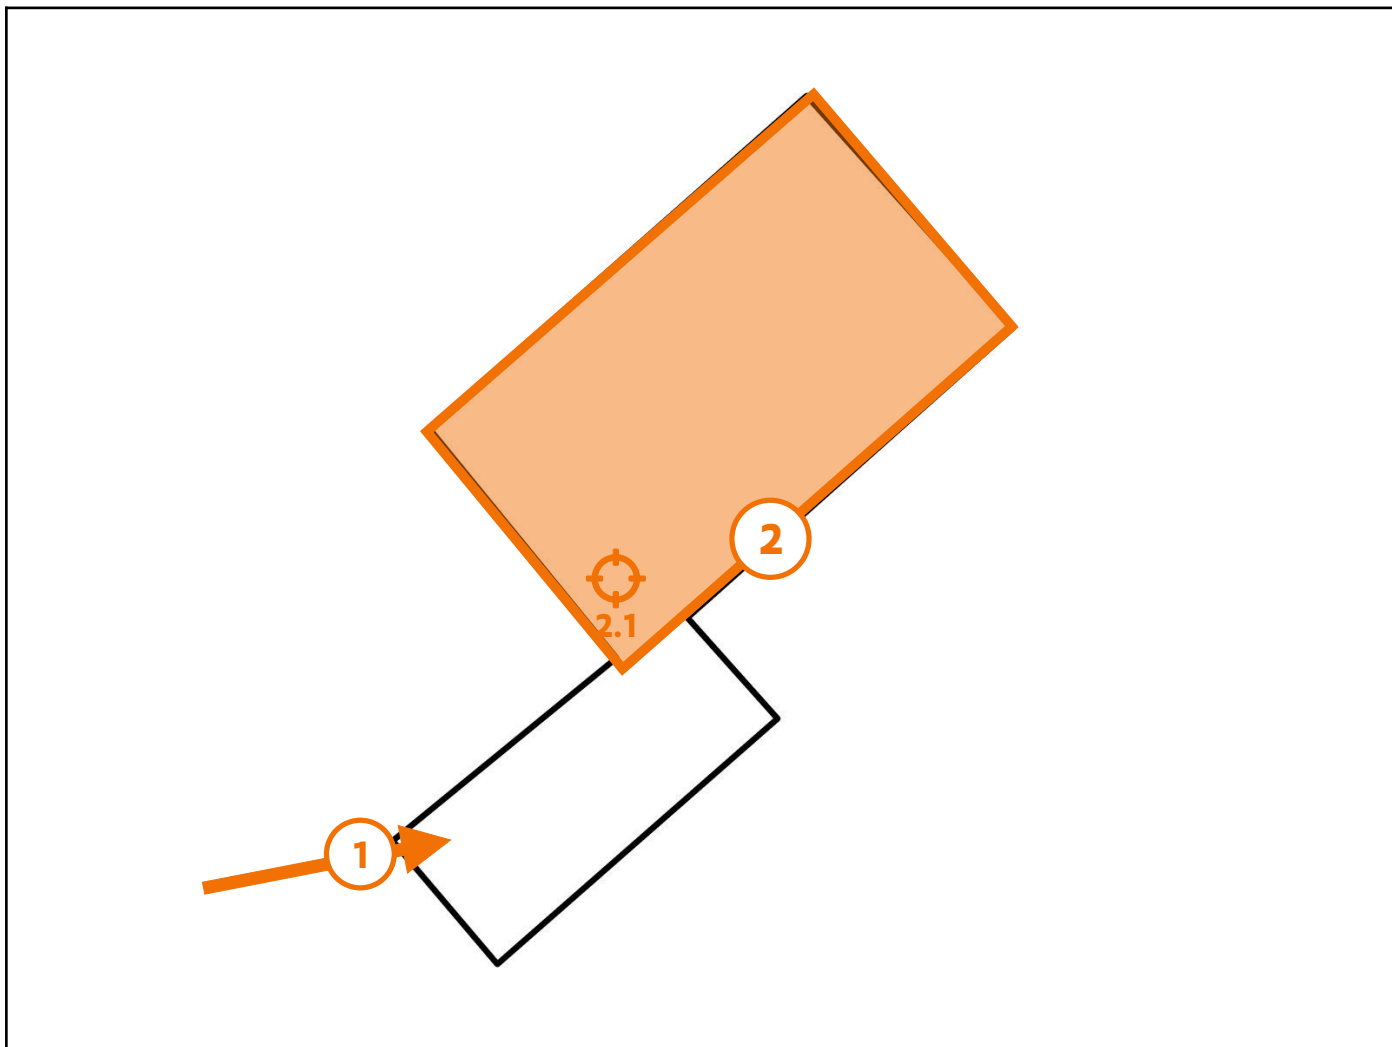
Plan 1.6: Hoofdgebouw plan

Beschrijving	Type	Actie
1. Rookgaskanaal	Asbestmateriaal	Verwijderen
2. Dak bestaande uit leien	Asbestmateriaal	Verwijderen
2.1 Code: -3	Puntmonster	-

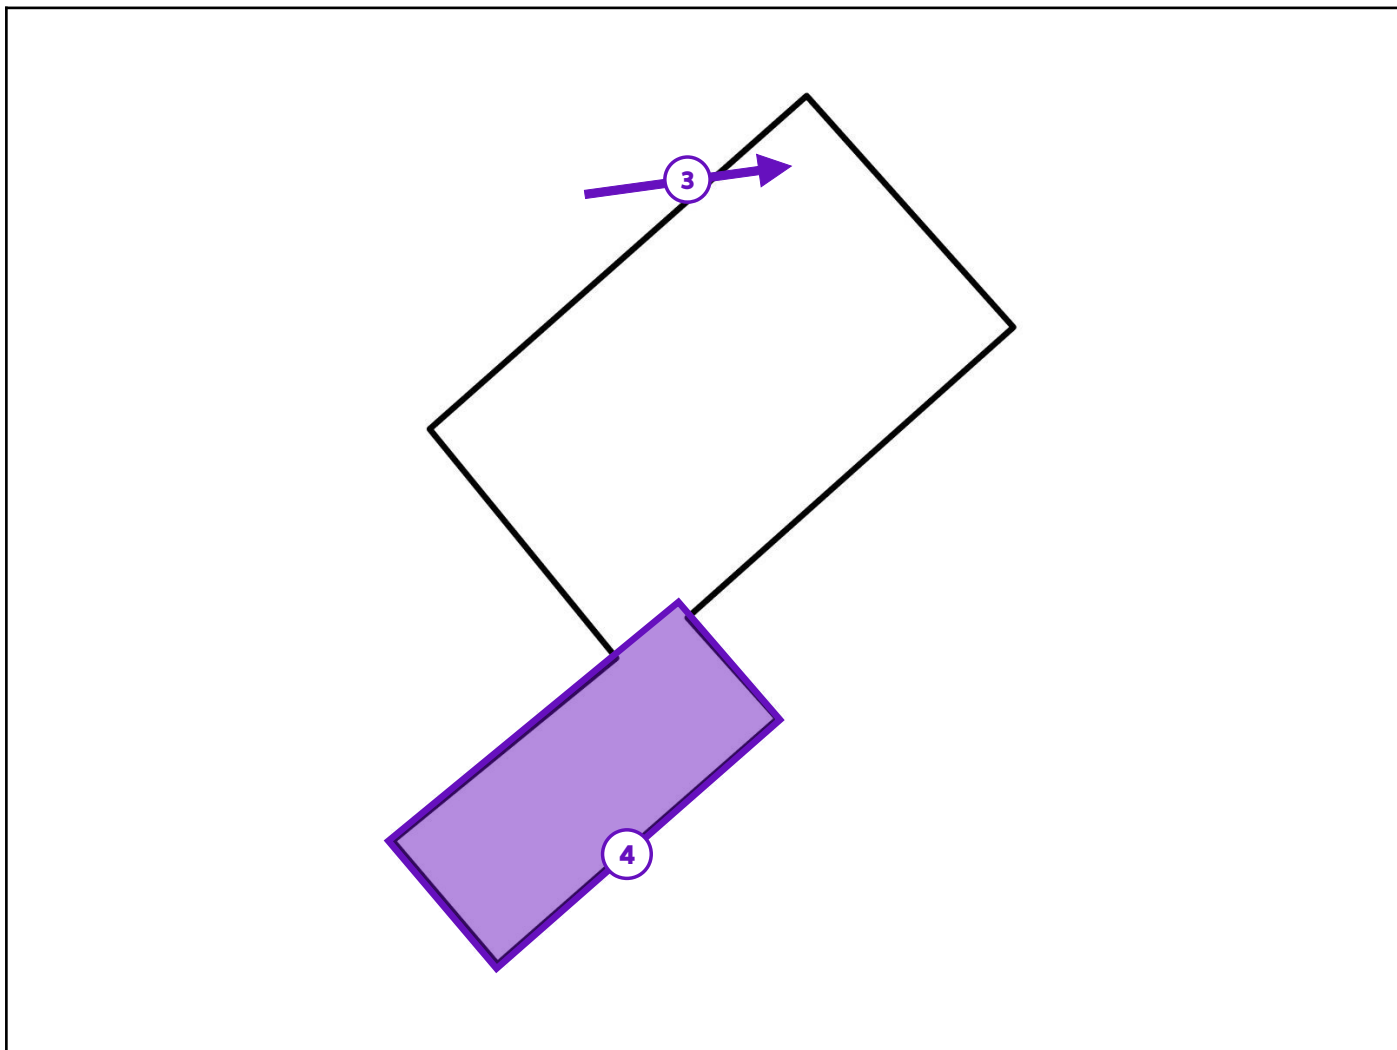
Plan 1.7: Hoofdgebouw plan

Beschrijving	Type	Actie
3. Schouw	Beperking	-
4. Dakbedekking plat dak niet verdacht	Advies	-

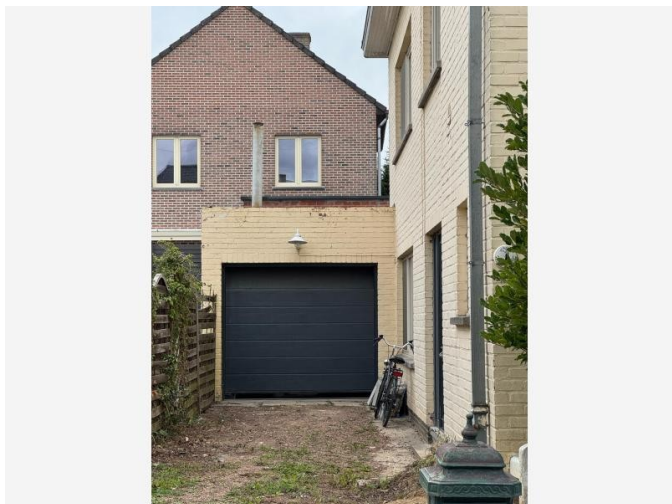
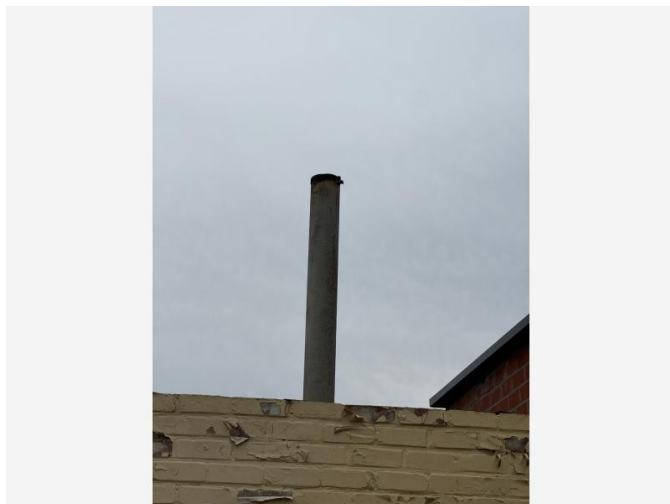
Eindbeoordeling materiaalrisico	Verhoogd materiaalrisico en/of verhoogde kans op vezelvrijgave
---------------------------------	--

Gebondenheid	Categorie 1: hechtgebonden in oorsprong
Asbestsoort (vezeltype)	Crocidoliet aanwezig
Asbestconcentratie	Laag (< 50%)
Afschermingsgraad van het gehele materiaal	Geheel of deels vrij aan de buitenlucht
Toestand van het materiaal	Matig beschadigd, matig verweerd

Beschrijving	Rookgaskanaal
Omgeving	Buiten
Primaire drager	HVAC infrastructuur en uitrusting
Asbestmateriaal	Rookgaskanaal
Bindmiddel van asbestmateriaal	Cement
Gebondenheid op basis van bindmiddel	Hecht
Hoeveelheid (lengte - omtrek - dikte - aantal)	<ul style="list-style-type: none">• 1,50 m - 40,00 cm - 2,00 cm - 1 stuk
Totaal volume	0,012 m ³
Eenvoudig bereikbaar	Ja
Bevestigingswijze	<ul style="list-style-type: none">• Verlijmd, ingegoten, versmeerd
Identificatiemethode	Vaststelling zonder monsternamen
Destructieve handeling voor identificatie	Nee
Opmerking	De precieze lengte is onbekend

- Verwijder dit asbestmateriaal zo snel mogelijk. Volg de toestand goed op.
- Voer bijkomende staalname(s) uit.

- Eenvoudige handelingen: mag via doe-het-zelf of door werknemer(s) met opleidingsattest eenvoudige handelingen
Deze toepassing kan door een aannemer die over een opleidingsattest eenvoudige handelingen beschikt of door een particulier (doe-het-zelf), verwijderd worden indien er geen verhoogd risico op vrijgave van asbestvezels ontstaat en de toepassing voorafgaand wordt gefixeerd/bevochtigd; de individuele elementen zonder machinale werktuigen en zonder breken of gooien een voor een losgemaakt worden; en ten slotte in gesloten verpakking weggevoerd worden naar een erkend afvalpunt (recyclagepark).

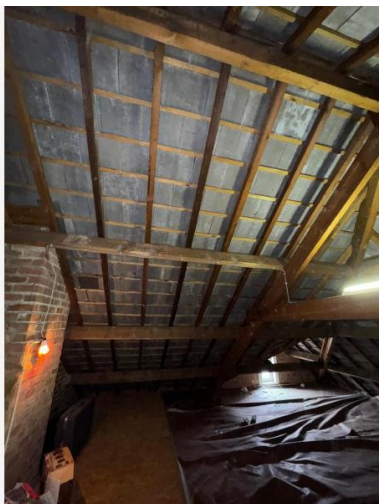
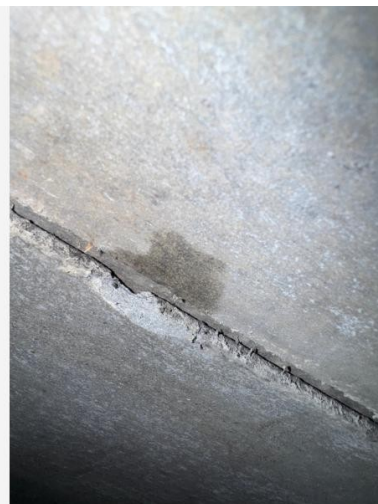
Eindbeoordeling materiaalrisico	Verhoogd materiaalrisico en/of verhoogde kans op vezelvrijgave
---------------------------------	--

Gebondenheid	Categorie 1: hechtgebonden in oorsprong
Asbestsoort (vezeltype)	Alleen chrysotiel
Asbestconcentratie	Laag (< 50%)
Afschermingsgraad van het gehele materiaal	Geheel of deels (ook) vrij aan de binnenlucht
Toestand van het materiaal	Matig beschadigd, matig verweerd

#	Type	Referentie	Resultaat
2.1	Puntmonster	-3	Chrysotiel

Beschrijving	Dak bestaande uit leien
Omgeving	Buiten
Primaire drager	Schuin dak
Asbestmateriaal	Dak- en gevelbekleding - Lei, shingle
Bindmiddel van asbestmateriaal	Cement
Gebondenheid op basis van bindmiddel	Hecht
Hoeveelheid (oppervlakte - aantal)	• 120,00 m ² - 1 stuk
Totale oppervlakte	120,00 m ²
Eenvoudig bereikbaar	Ja
Bevestigingswijze	<ul style="list-style-type: none">• Geklemd• Genageld, geniet
Identificatiemethode	Vaststelling met monstername
Destructieve handeling voor identificatie	Nee
Opmerking	De hoeveelheid is een schatting en kan afwijken van de werkelijke toestand.

- Verwijder dit asbestmateriaal zo snel mogelijk. Volg de toestand goed op.
- Hemelwater dat afspoelt van asbestcement daken of gevels kan asbestdeeltjes bevatten. Gebruik het enkel voor gesloten circuits (bv. spoelen toiletten). Reinig na het vervangen van het dak of de gevel de dakgoten en regenwaterput of -ton om asbesthoudend sediment of slib te verwijderen

- Eenvoudige handelingen: mag via doe-het-zelf of door werknemer(s) met opleidingsattest eenvoudige handelingen
Deze toepassing kan door een aannemer die over een opleidingsattest eenvoudige handelingen beschikt of door een particulier (doe-het-zelf), verwijderd worden indien er geen verhoogd risico op vrijgave van asbestvezels ontstaat en de toepassing voorafgaand wordt gefixeerd/bevochtigd; de individuele elementen zonder machinale werktuigen en zonder breken of gooien een voor een losgemaakt worden; en ten slotte in gesloten verpakking weggevoerd worden naar een erkend afvalpunt (recyclagepark).

Deze toepassing kan enkel door een erkende asbestverwijderaar via de methodiek van hermetische zone verwijderd worden omdat verwijdering via de methodiek van eenvoudige handelingen en/of couveuzemethode niet mogelijk is; en er automatisch een verhoogd risico op vrijgave van asbestvezels (max. concentratie 0,01 vezels/cm³ - CODEX Art. VI.3-54) ontstaat. (Bron: CODEX - Art. VI.3-61.- par 1.)

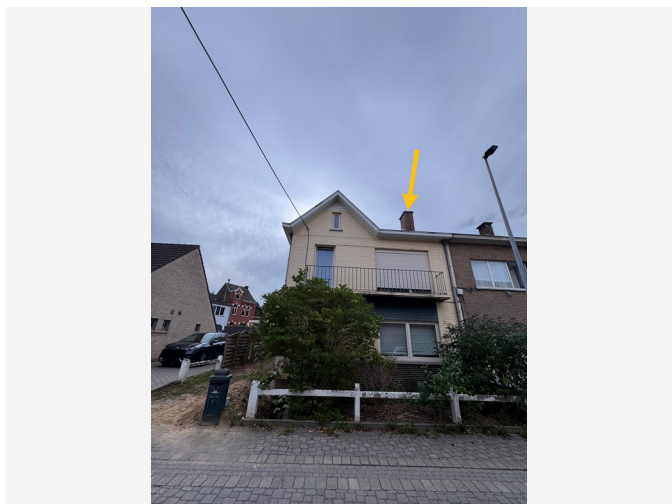
Situeringfoto

Tijdelijke beperking

Reden: Het te onderzoeken materiaal situeert zich hoger dan 3,50 m te rekenen vanaf een veilige ondergrond

Uitleg van de asbestdeskundige: De schouw bevat binnenin mogelijk een asbestcement rookgaskanaal. Laat dit onderzoeken bij eventuele werken.

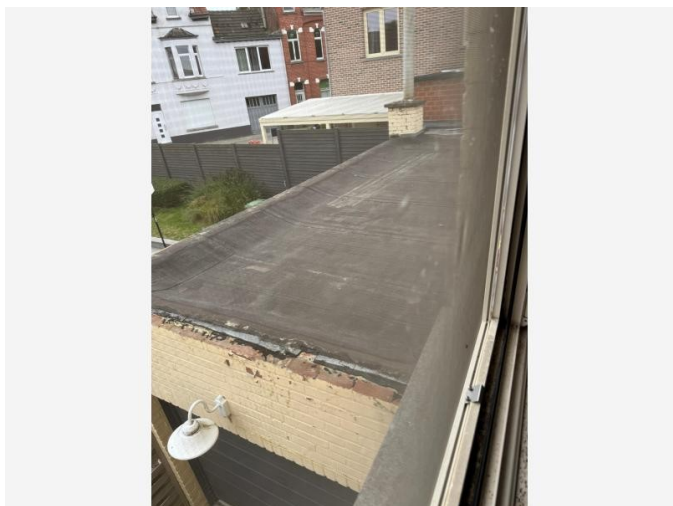
Vrije foto

Dakbedekking plat dak niet asbestverdacht.

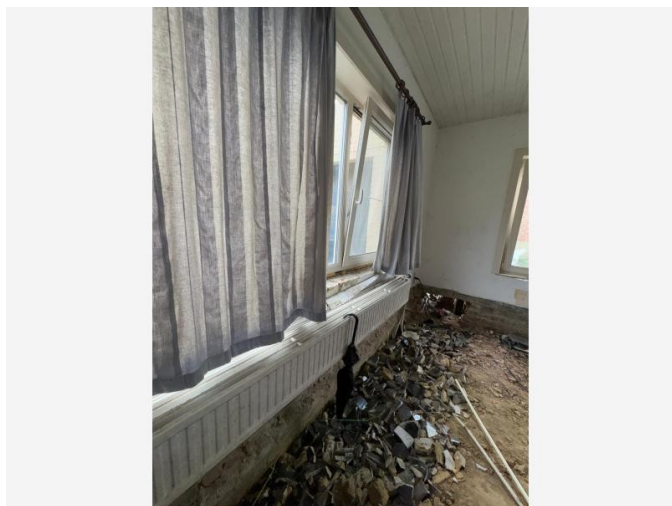
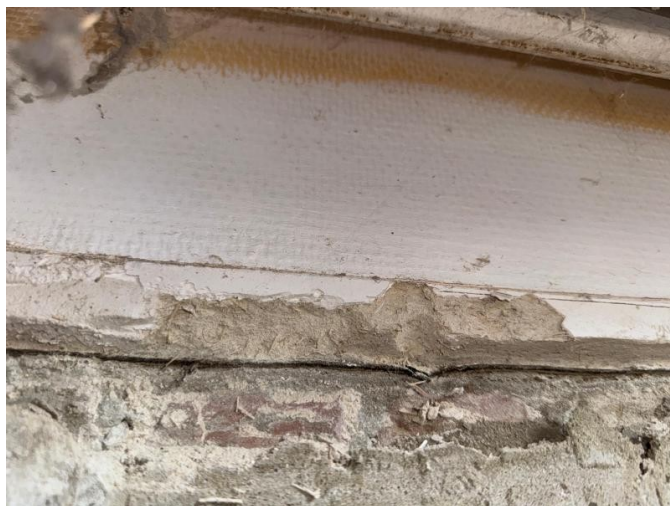
Fiche 5: Pleisterwerk wanden

Geen asbest

#	Type	Referentie	Resultaat
5.1	Mengmonster	-1	Geen asbest

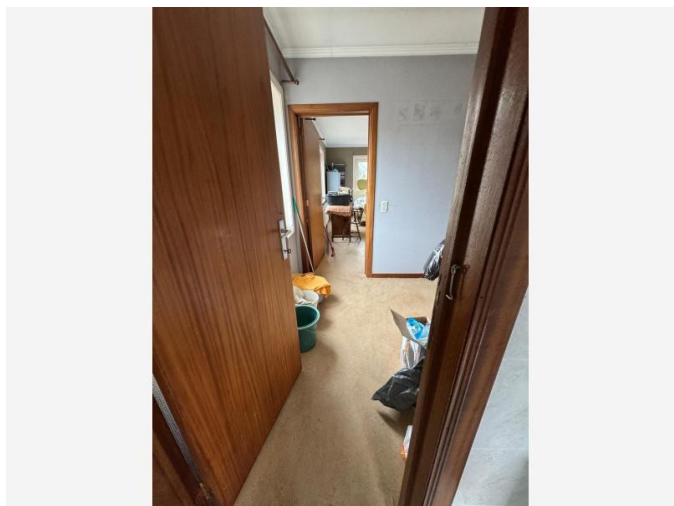
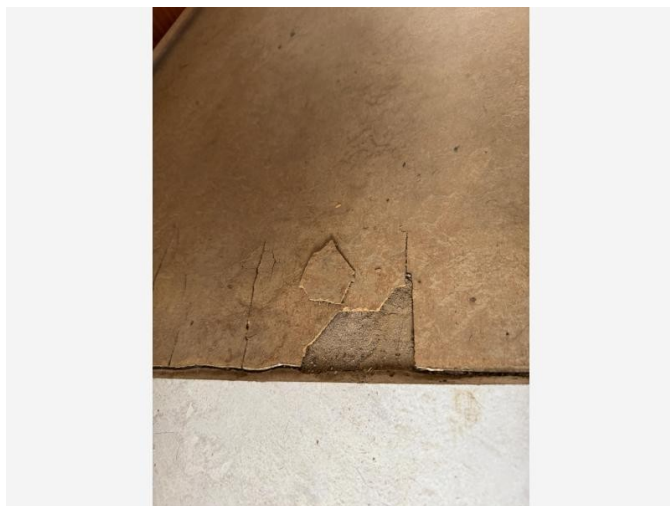
Geen asbest

#	Type	Referentie	Resultaat
6.1	Puntmonster	-4	Geen asbest

Beschrijving	Vloerzeil
Omgeving	Binnen
Primaire drager	Vloer
Bindmiddel van materiaal	Karton - papier - viltachtig
Gebondenheid op basis van bindmiddel	Niet-hechtgebonden
Hoeveelheid (oppervlakte - aantal)	• 70,00 m ² - 1 stuk
Totale oppervlakte	70,00 m ²
Identificatiemethode	Vaststelling met monstername
Destructieve handeling voor identificatie	Nee
Opmerking	De hoeveelheid is een schatting en kan afwijken van de werkelijk toestand.

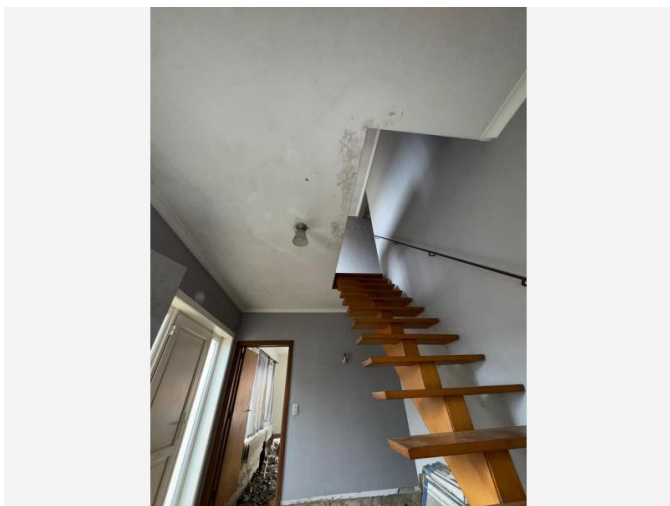
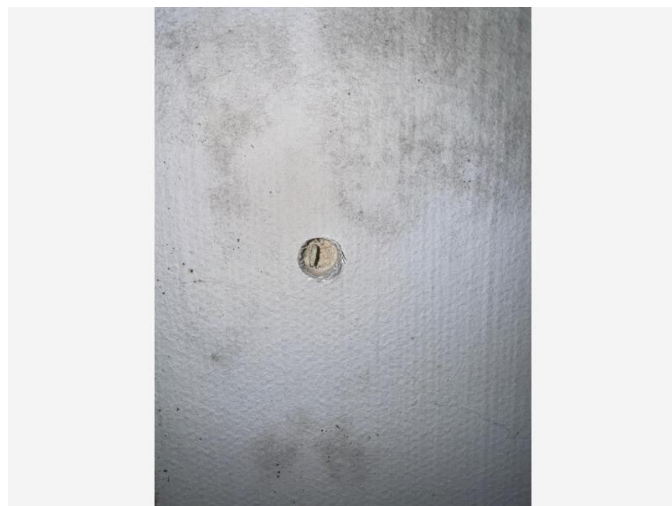
Geen asbest

#	Type	Referentie	Resultaat
7.1	Mengmonster	-2	Geen asbest

Beschrijving	Pleisterwerk plafonds
Omgeving	Binnen
Primaire drager	Plafond
Bindmiddel van materiaal	Gips - kalk
Gebondenheid op basis van bindmiddel	Niet-hechtgebonden
Hoeveelheid (oppervlakte - dikte - aantal)	• 20,00 m ² - 1,00 cm - 1 stuk
Totaal volume	0,20 m ³
Identificatiemethode	Vaststelling met monstername
Destructieve handeling voor identificatie	Nee
Opmerking	De hoeveelheid is een schatting en kan afwijken van de werkelijke toestand. Waar mogelijk, wordt staalname uitgevoerd conform het inspectieprotocol: hier enkel in een traphal.
