# Asbestinventarisatattest

Hoezestraat 66, 9320 Aalst

Attestnummer : 20260915-000348.000

Uitgegeven op : 15.09.2026

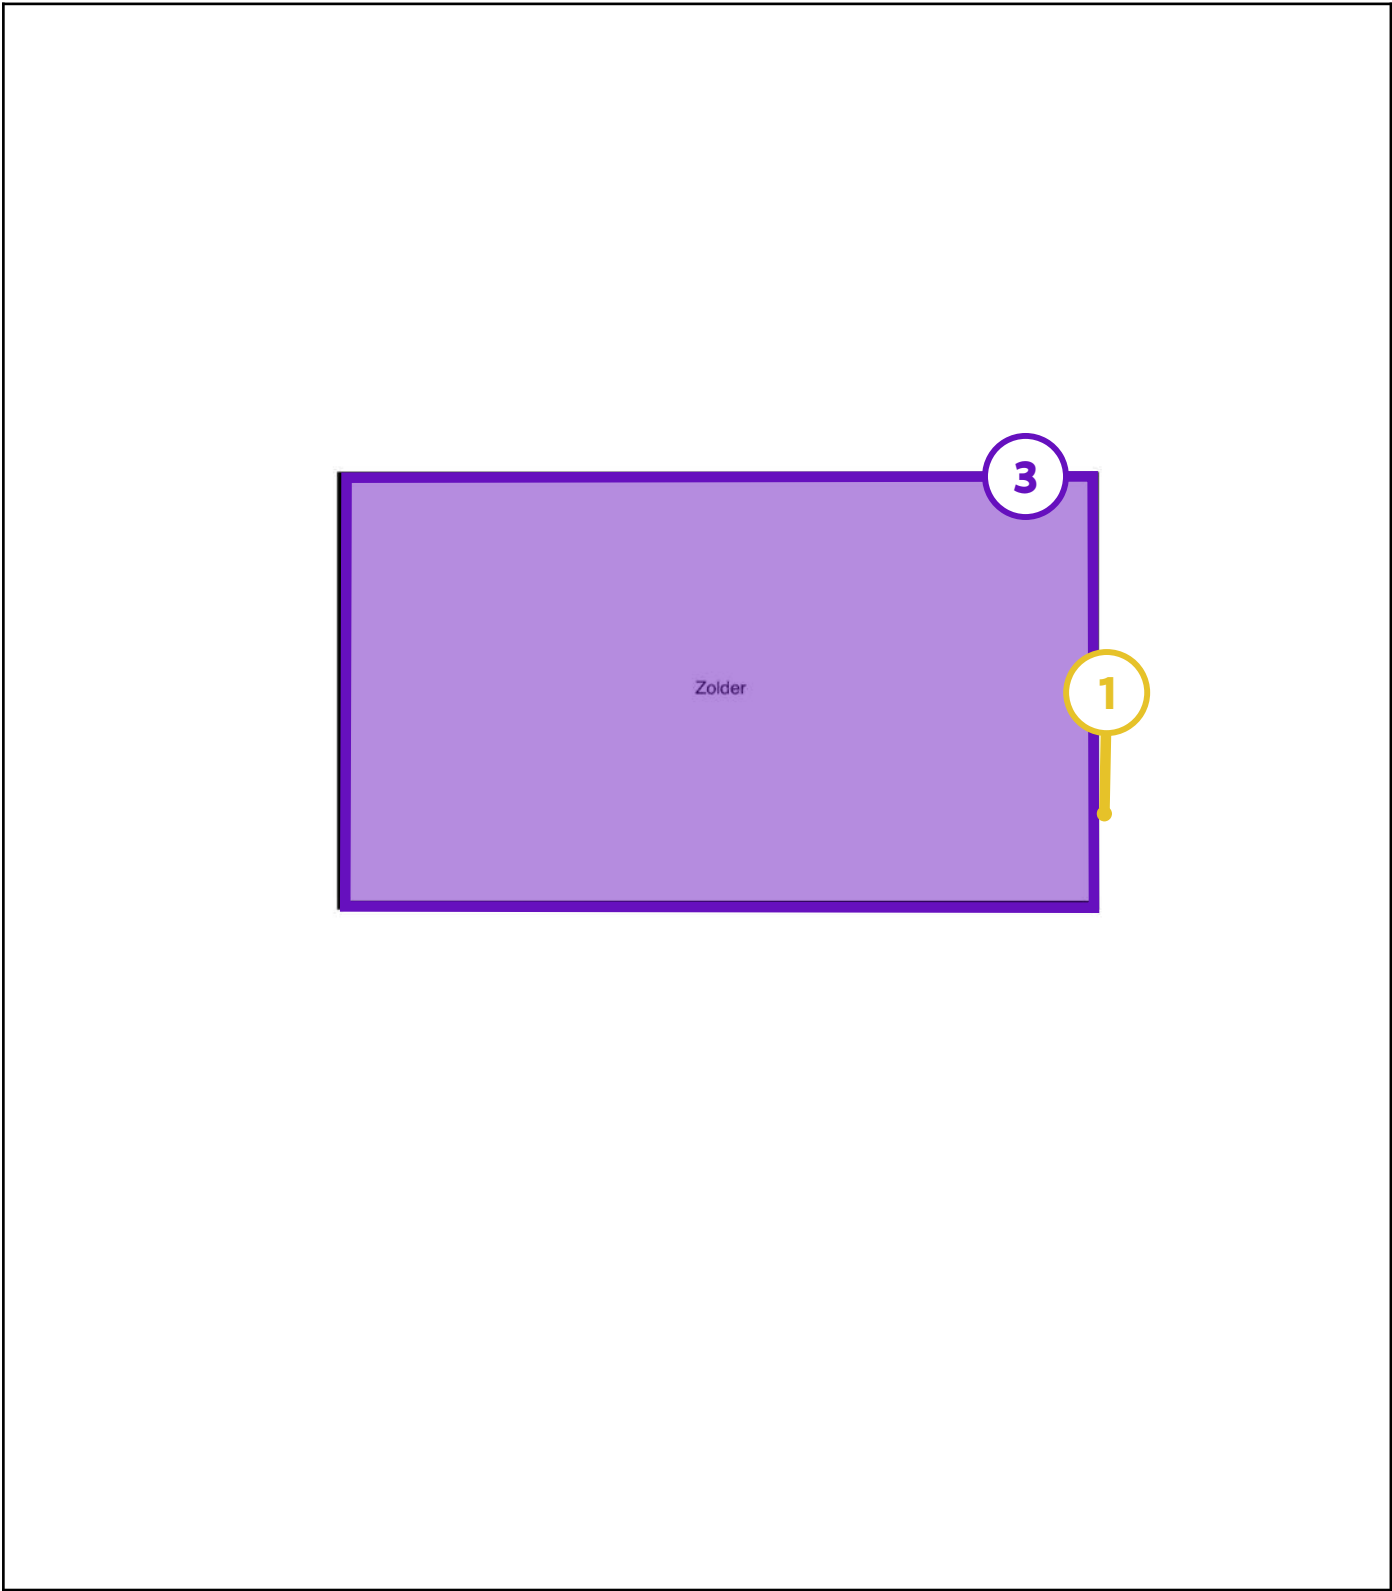
# Plan 1.7: Zolder

| 1. Vensterbank zolderraam - Buiten | Asbestmateriaal | Zorgvuldig beheren |

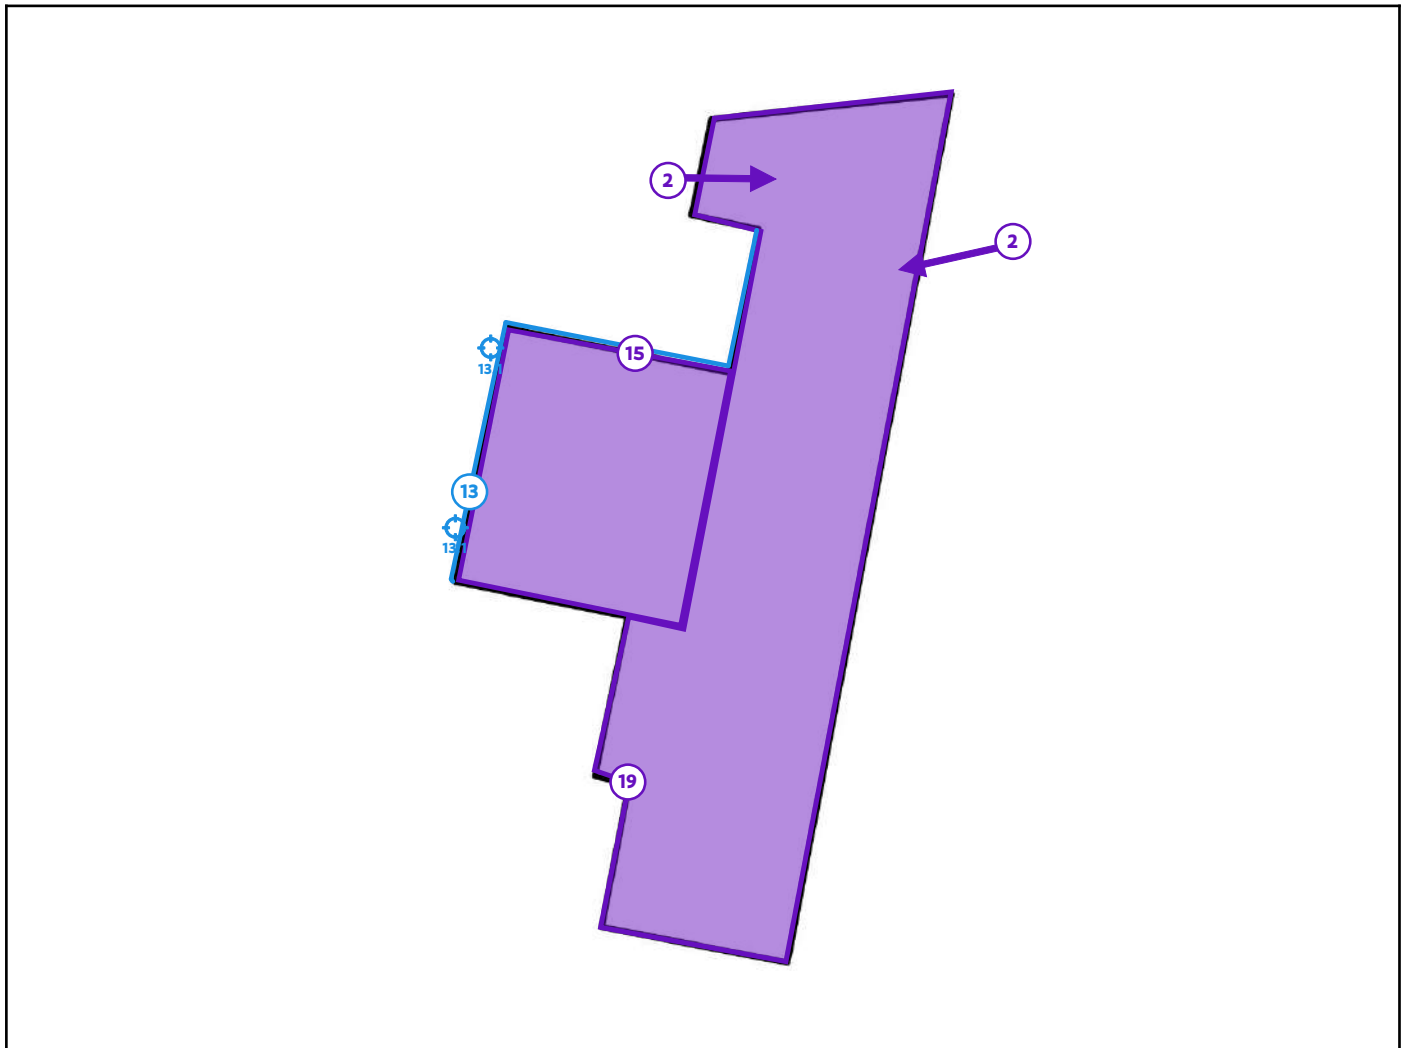
## Plan 1.10: Hoofdgebouw plan

| Beschrijving | Type | Actie |
|---|---|---|
| 2. Binnenzijde en bovenzijde van de schouw | Beperking | - |

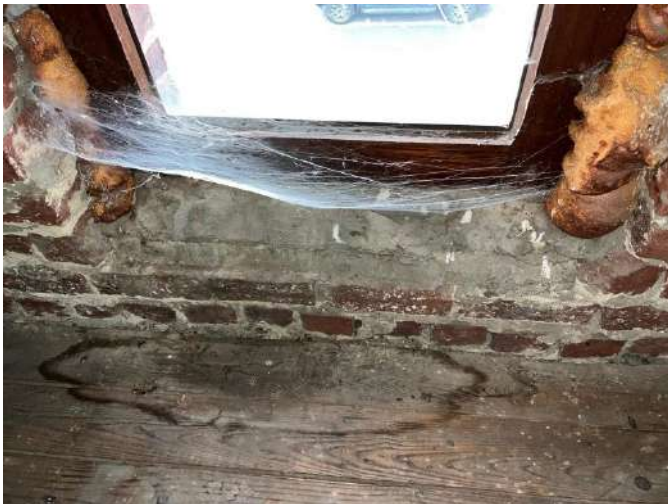
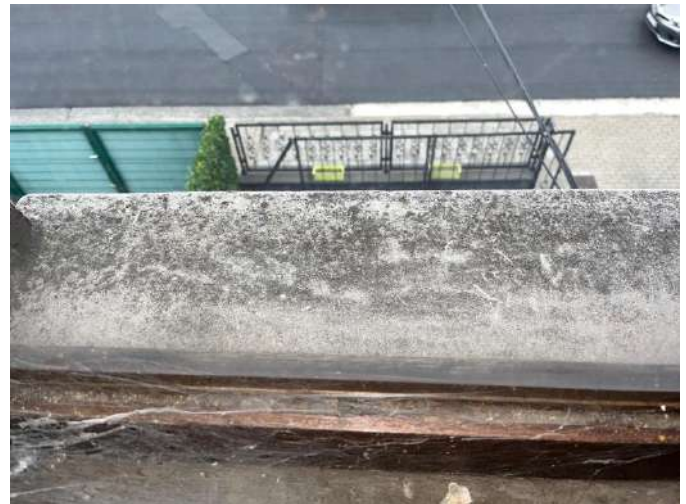
| Fiche 1: Vensterbank zolderraam - Buiten..... | 24 |

| Eindbeoordeling materiaalisico | Laag materiaalisico en/of verlaagde kans op vezelvrijgave |

| Gebondenheid | Categorie 1: hechtgebonden in oorsprong |
| Asbestsoort (vezeltype) | Crocidoliet aanwezig |
| Asbestconcentratie | Laag (< 50%) |
| Afschermingsgraad van het gehele materiaal | Geheel of deels vrij aan de buitenlucht, maar geen contact met binnenlucht |
| Toestand van het materiaal | Licht beschadigd, licht verweerd. Intacte calciumsilicaatplaat of materiaal met categorie 3-gebondenheid |

| Asbestmateriaal | Deksteen, muurkap - Vol |
| Identificatiemethode | <p>De asbestdeskundige beoordeelt het materiaal als asbestverdacht en dus asbesthoudend, en dit zonder monstername.</p> <p>Motivatie: Er is een onderzoeksbeperking die monstername verhindert; De ruimte of het materiaal bevindt zich hoger dan 3,5 meter vanaf een vaste ondergrond.</p> |

Het asbestmateriaal valt onder de mijlpaal van 2040.

Zorgvuldig beheren

- Zorg voor een veilig beheer. Vermijd het beschadigen van het asbestmateriaal. Controleer de toestand jaarlijks op wijzigingen.
- Voer bijkomende staalname(s) uit.

- Eenvoudige handelingen: mag via doe-het-zelf of door werknemer(s) met opleidingsattest eenvoudige handelingen  
Bij het uitvoeren van eenvoudige handelingen, zoals toegestaan via doe-het-zelfmethoden of door werknemers met een opleidingsattest, is het gebruik van de juiste persoonlijke beschermingsmiddelen (PBM's) verplicht om blootstelling aan asbestvezels te voorkomen. Wij adviseren echter om asbest te laten verwijderen door een werknemer met opleidingscertificaat. Maar het is ook toegestaan via de doe-het-zelfmethode, mits de juiste voorzorgsmaatregelen en PBM's in acht worden genomen. De te gebruiken PBM's zijn:
  - FFP3-mondmasker of halfgelaatsmasker met P3 filter
  - wegwerpoverall (Tyvek CATIII, type 5 en 6)

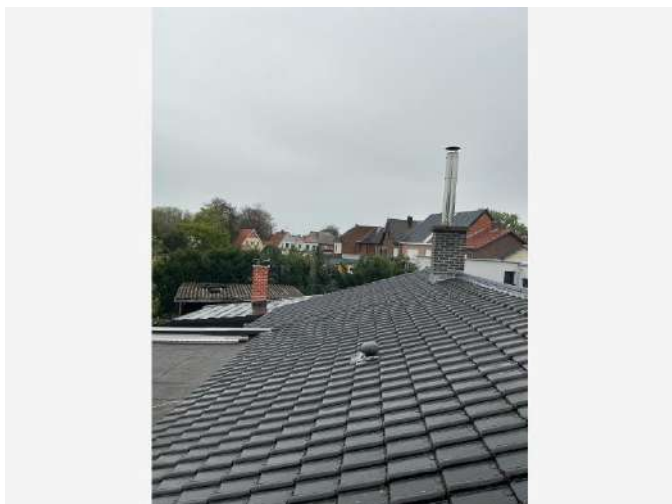
| Fiche 2: Binnenzijde en bovenzijde van de schouw..... | 29 |

**Reden:** Het te onderzoeken materiaal situeert zich hoger dan 3,50 m te rekenen vanaf een veilige ondergrond

**Uitleg van de asbestdeskundige:** De binnenzijde van de schouw kon niet geïnspecteerd worden. Ook van buitenaf was inspectie onmogelijk omwille van de hoogte(hoger dan 3.5m). Asbestverdachte toepassingen kunnen aanwezig zijn. Dit betreft een beperking op middellange termijn.

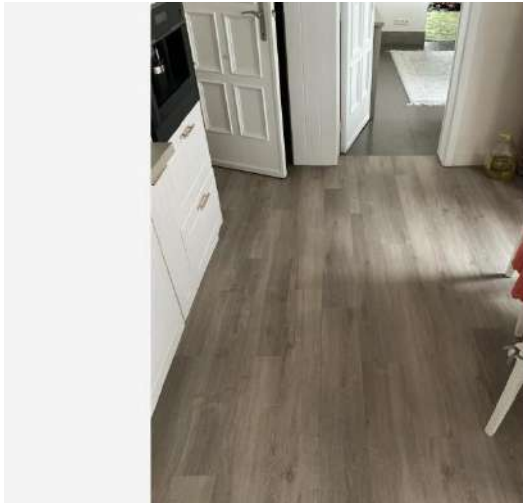
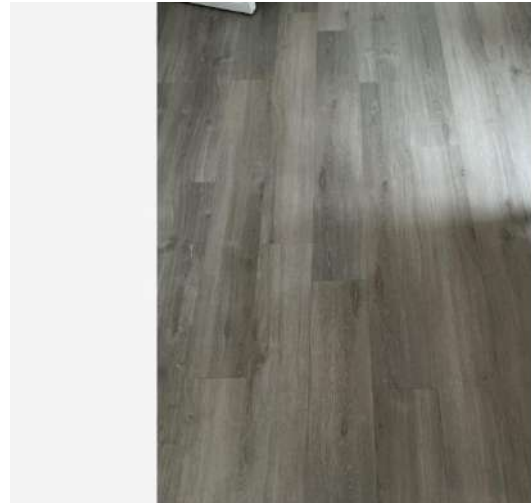
| Fiche 3: Vloerbekleding - Niet verdacht..... | 31 |

De aanwezige vloerbekleding is niet asbestverdacht. De onderliggende laag was echter niet inspecteerbaar zonder destructie tijdens de inspectie. Mogelijk is de onderliggende laag asbestverdacht.

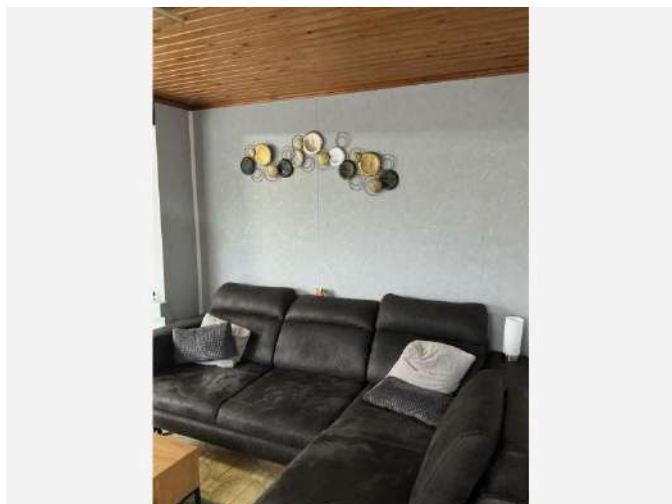
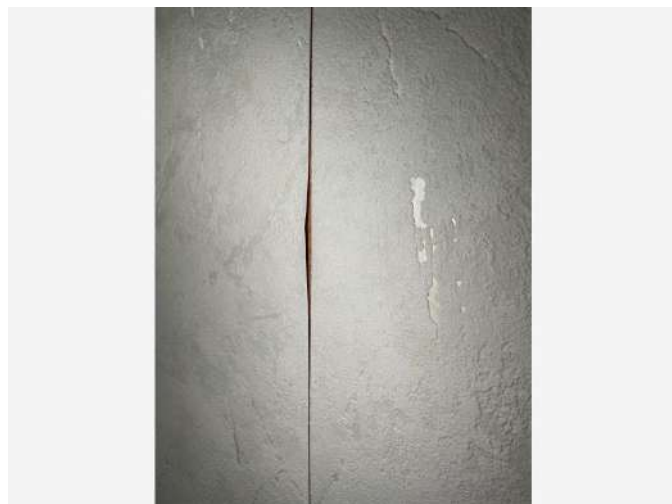
| Fiche 4: Valse wand - hout..... | 32 |

De wanden bestaan uit niet-asbestverdachte houten platen. Zonder destructie is het niet mogelijk om na te gaan of er asbestverdachte materialen aanwezig zijn achter de houten platen.

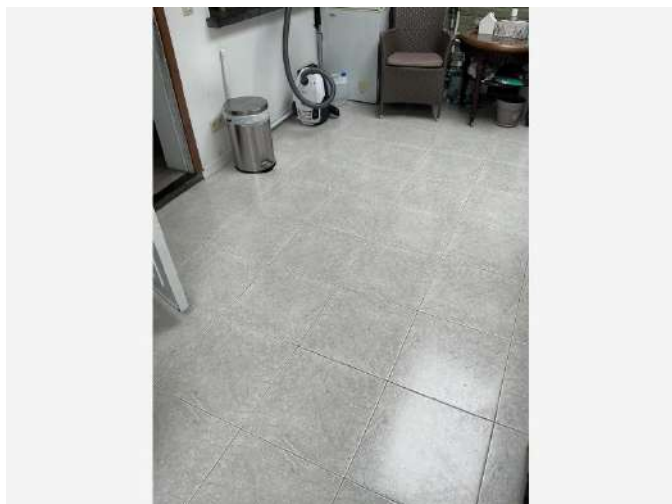
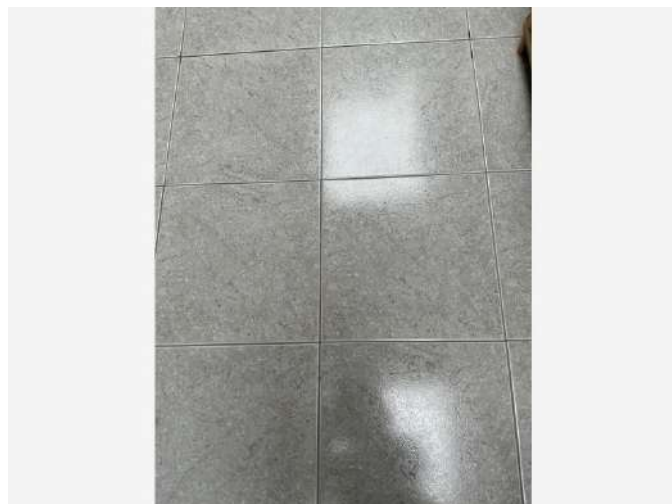
| Fiche 5: Tegellijm onder vloertegels..... | 33 |

Op moment van de inspectie kon niet worden nagegaan of de

tegellijm onder de vloertegels of achter de plinttegels asbestverdacht is. Bij renovatie of verwijdering van de tegels dient het materiaal te worden geanalyseerd voor de werken van start gaan.

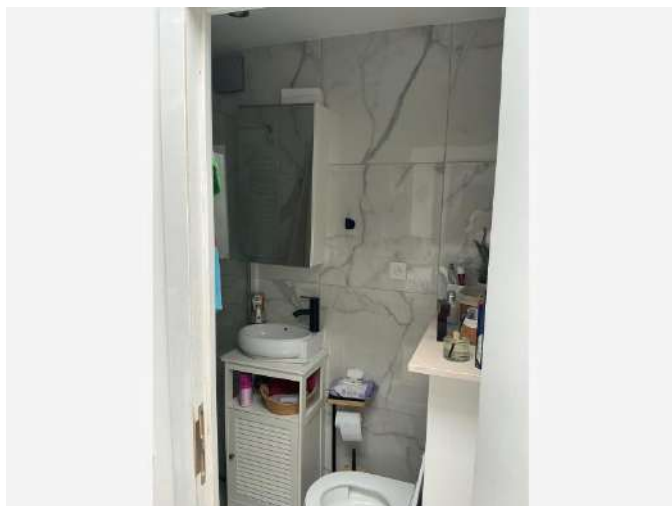
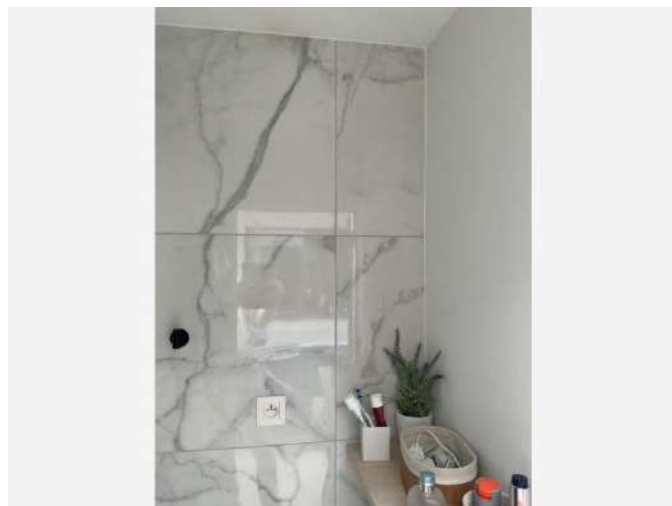
| Fiche 6: Tegellijm achter wandtegels & plinten..... | 34 |

Op moment van de inspectie kon niet worden nagegaan of de tegellijm achter de muurtegels/plinten asbestverdacht is. Bij renovatie of verwijdering van de tegels dient het materiaal te worden geanalyseerd voor de werken van start gaan.

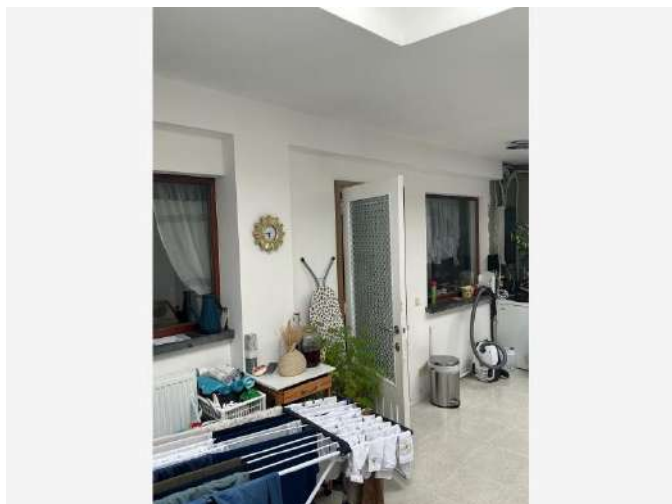
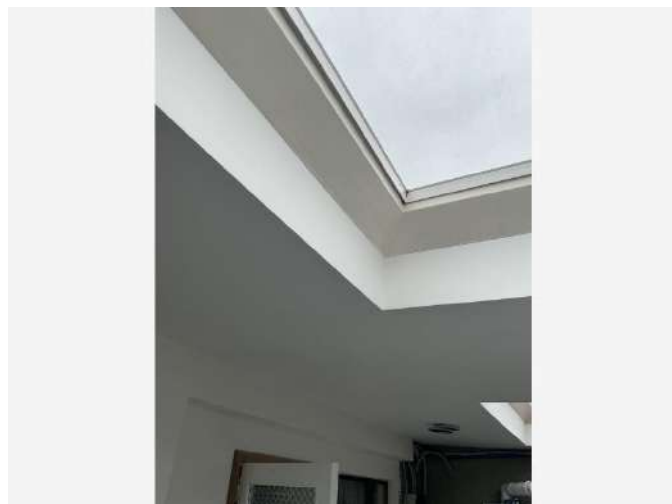
| Fiche 7: Plafondafwerking in gipskarton..... | 35 |

Het plafond bestaat uit niet-asbestverdachte gipskartonplaten platen . Zonder destructie is het niet mogelijk om na te gaan of er asbestverdachte materialen aanwezig zijn achter de gipskartonplaten platen.

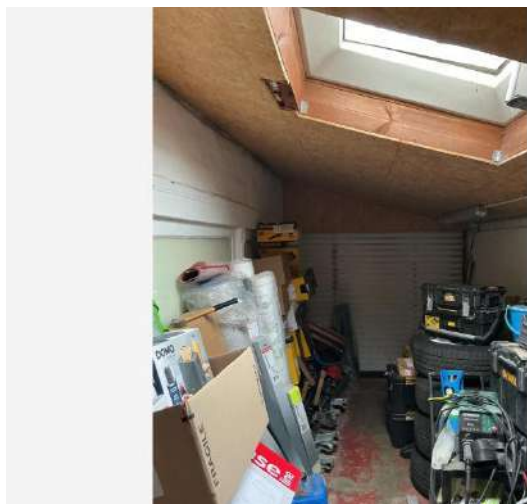
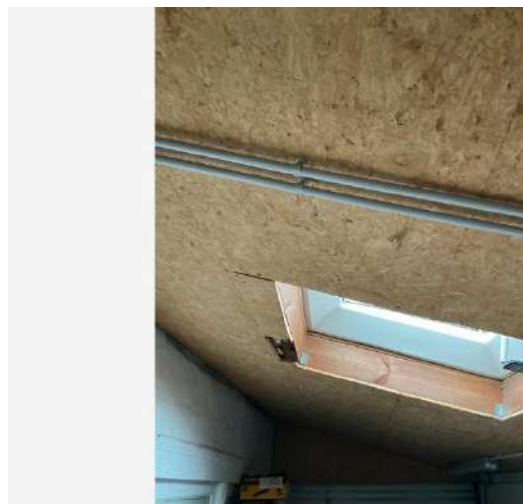
| Fiche 8: Plafondafwerking in hout..... | 36 |

Het plafond bestaat uit niet-asbestverdachte houten platen . Zonder destructie is het niet mogelijk om na te gaan of er asbestverdachte materialen aanwezig zijn achter de houten platen.

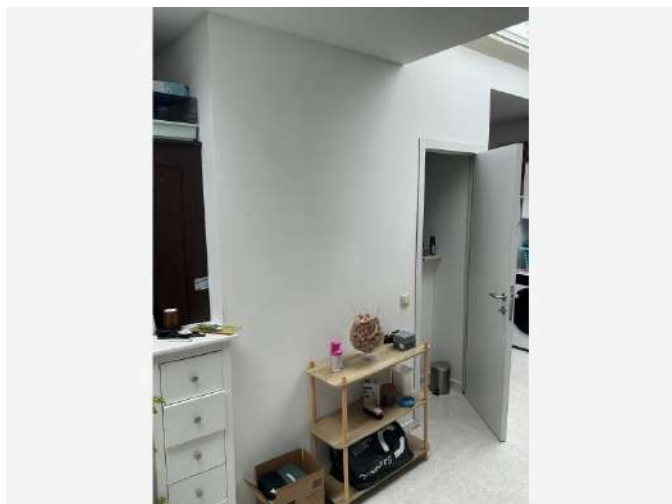
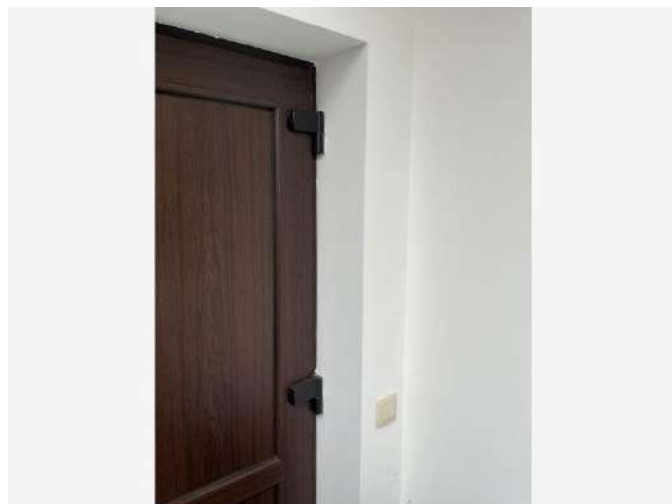
| Fiche 9: Valse wand Gipskarton..... | 37 |

Zonder destructie kon niet nagegaan worden of er asbestverdachte materialen aanwezig zijn in de valse wand.

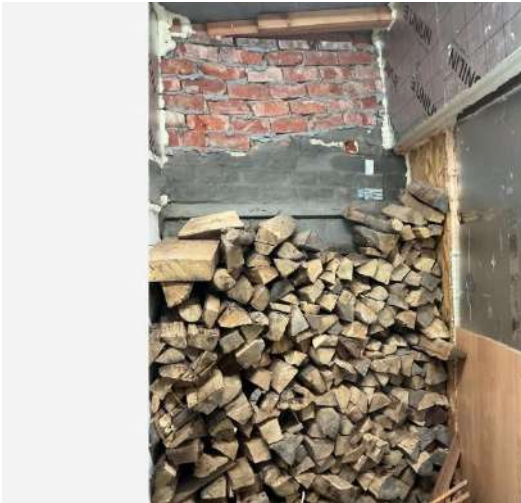
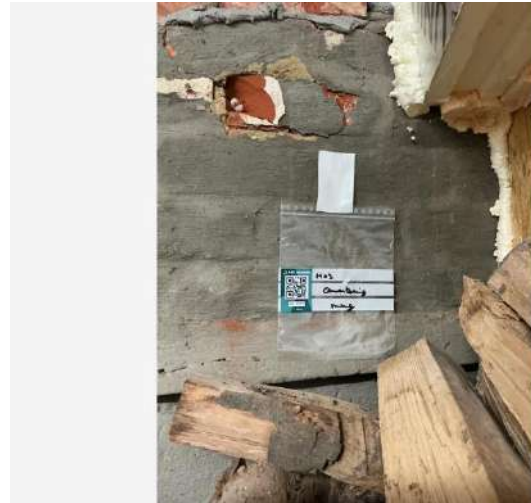
## Fiche 10: Cementering berging binnen

Geen asbest

| # | Type | Referentie | Resultaat |
|---|---|---|---|
| 10.1 | Mengmonster | M03 | Geen asbest |

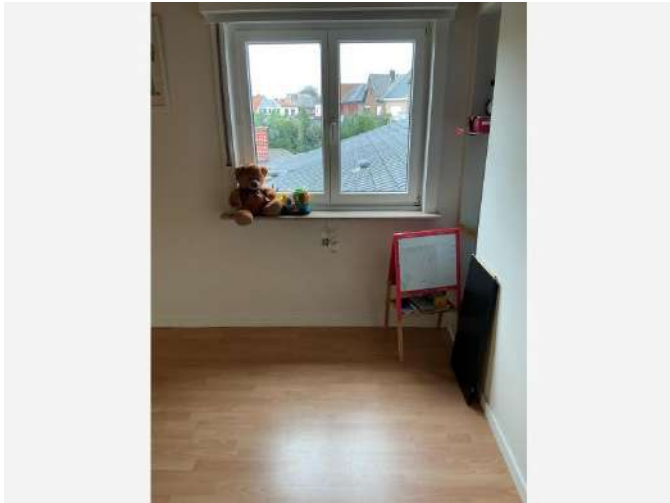
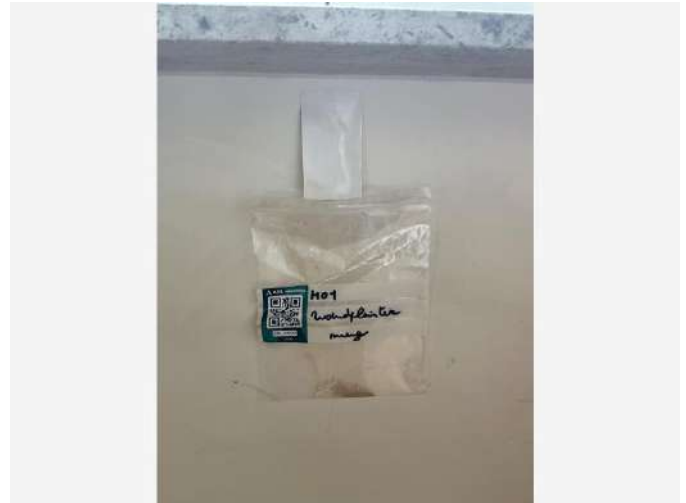
## Fiche 11: Pleisterwerk wanden

Geen asbest

| # | Type | Referentie | Resultaat |
|---|---|---|---|
| 11.1 | Mengmonster | M01 | Geen asbest |

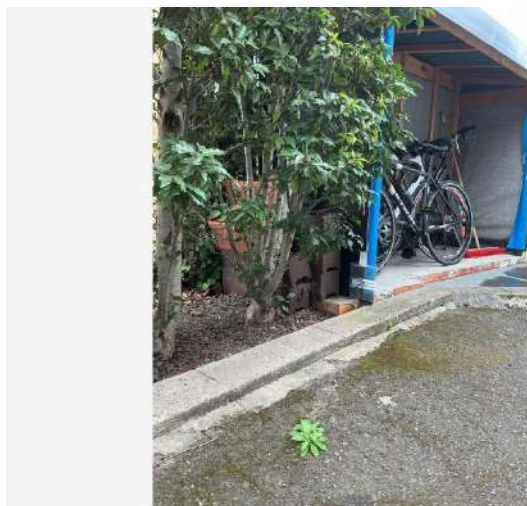
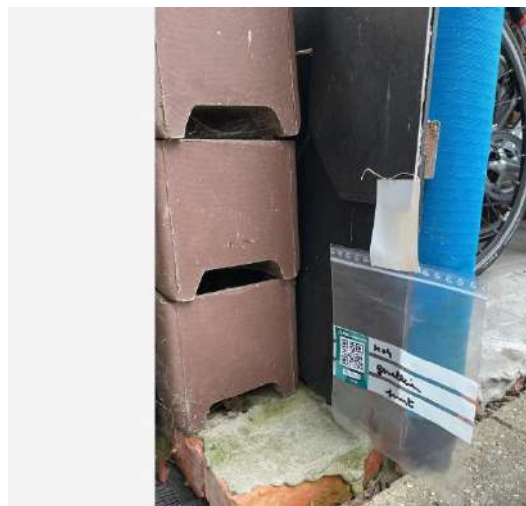
## Fiche 12: Gevelleien

Geen asbest

| # | Type | Referentie | Resultaat |
|---|---|---|---|
| 12.1 | Puntmonster | M04 | Geen asbest |

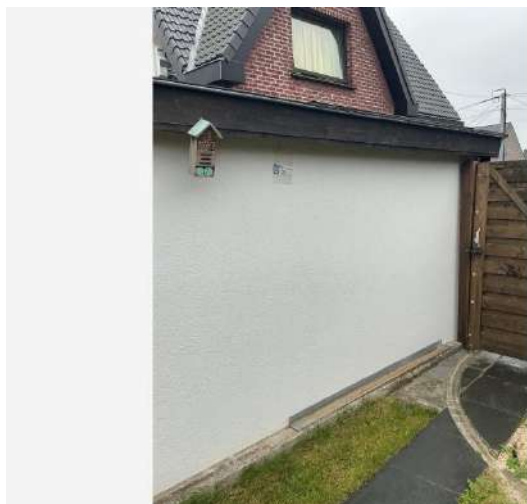
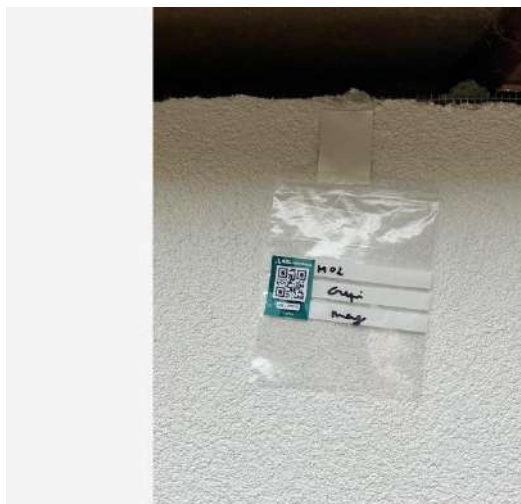
## Fiche 13: Crepi linker en achtergevel (buiten)

Geen asbest

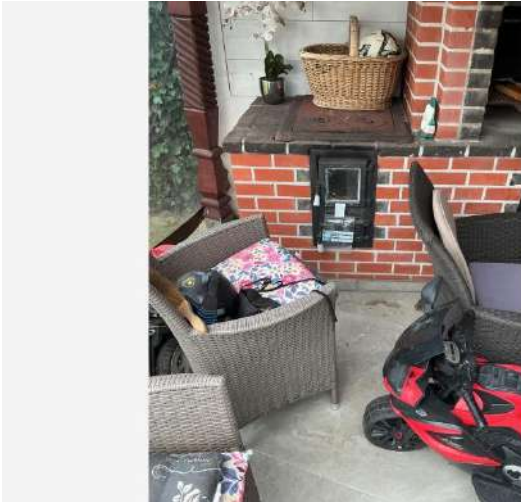
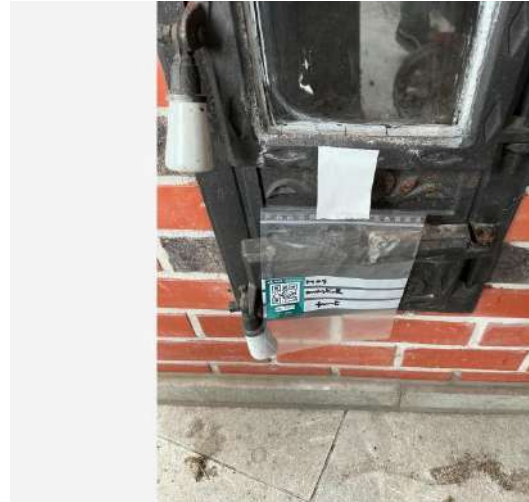
## Fiche 14: Mastiektussen glas en profiel barbecue - buiten

Geen asbest
