Oudstrijdersstraat 13, 1654 Beersel

Attestnummer : 20260616-000160.000

Eindconclusie:

**Niet - asbest veilig**

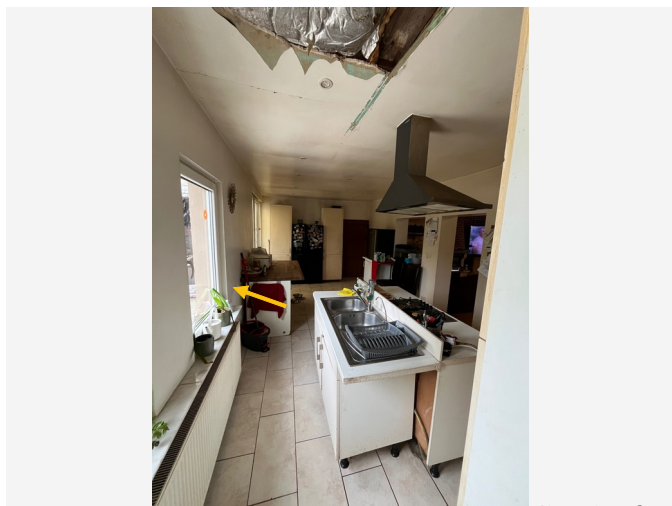
Op moment van de inspectie kon niet worden nagegaan of de tegellijm onder de vloertegels of achter de plinttegels asbestverdacht is. Bij renovatie of verwijdering van de tegels dient het materiaal te worden geanalyseerd voor de werken van start gaan.

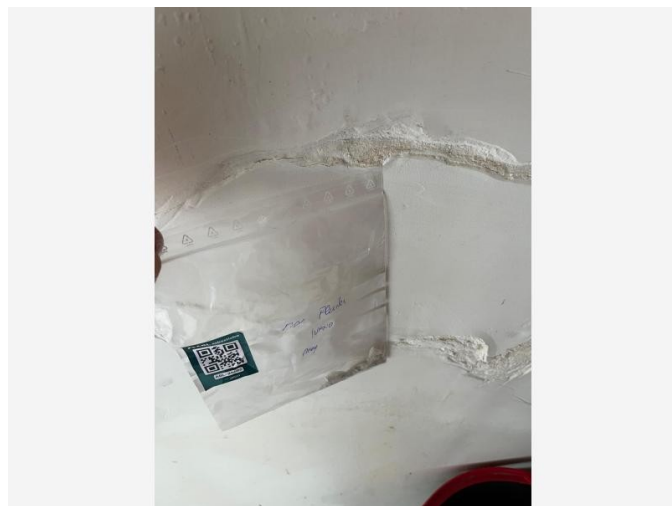
Het plafond bestaat uit niet-asbestverdachte gipskartonplaten/ hout-/ pvc platen . Zonder destructie is het niet mogelijk om na te gaan of er asbestverdachte materialen aanwezig zijn achter de gipskartonplaten/ hout-/ pvc platen.
