# Asbestinventarisatetest

Rogierlaan 69, 8400 Oostende

Attestnummer : 20230117-000619.000

Uitgegeven op : 17.01.2023

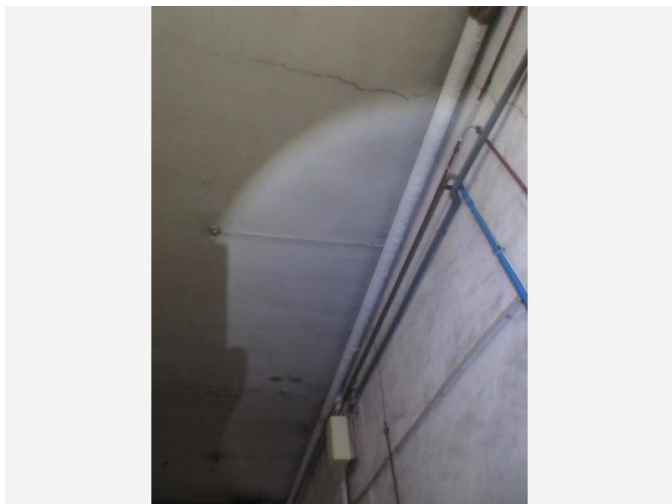
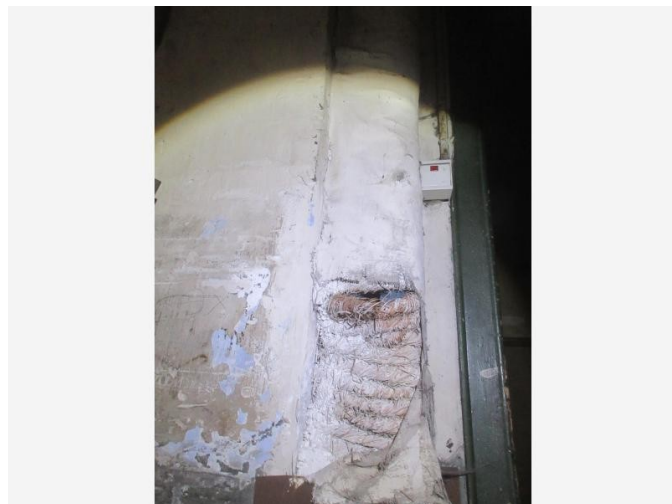
**Dringend verwijderen**

Eindbeoordeling materiaalrisico	Hoog materiaalrisico en/of hoge kans op vezelvrijgave
---------------------------------	---

Gebondenheid	Categorie 2: niet-hechtgebonden met matrix
Asbestsoort (vezeltype)	Crocidoliet aanwezig
Asbestconcentratie	Hoog ( $\geq 50\%$ )
Afschermingsgraad van het gehele materiaal	Geheel of deels (ook) vrij aan de binnenlucht
Toestand van het materiaal	Matig beschadigd, matig verweerd

Beschrijving	leidingisolatie
Omgeving	Binnen
Primaire drager	HVAC infrastructuur en uitrusting
Asbestmateriaal	In-situ afwerkingslagen - Thermische isolatie
Bindmiddel van asbestmateriaal	Gips - kalk
Gebondenheid op basis van bindmiddel	Niet-hechtgebonden
Hoeveelheid (lengte - omtrek - dikte - aantal)	<ul style="list-style-type: none"><li>• 30,00 m - 30,00 cm - 2,00 cm - 1 stuk</li></ul>
Totaal volume	0,18 m <sup>3</sup>
Eenvoudig bereikbaar	Ja
Bevestigingswijze	<ul style="list-style-type: none"><li>• Verlijmd, ingegoten, versmeerd</li></ul>
Identificatiemethode	Vaststelling zonder monsternamen

- Verwijder dit asbestmateriaal zo snel mogelijk. Volg de toestand goed op.

- Hermetische zone (erkend asbestverwijderaar)  
Het verwijderen van asbesthoudend materiaal moet erg secuur en veilig worden uitgevoerd. Het is daarom belangrijk om een gecertificeerd en professioneel bedrijf hiervoor in te schakelen.

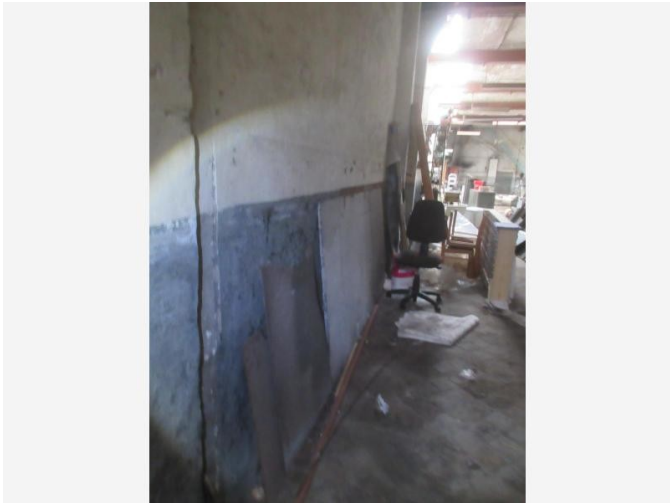
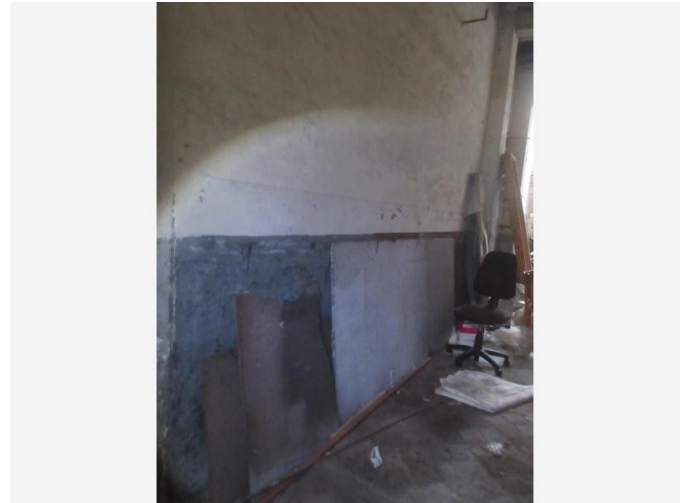
**Dringend verwijderen**

Beschrijving	plaat
Type afvalstof	Betreft stock-voorraad of gedemonteerde asbestmaterialen
Aanwezige resten	Geen resten aanwezig
Omgeving	Binnen
Primaire drager	Gedemonteerd of buitengebruik gesteld materiaal
Asbestmaterialen	<ul style="list-style-type: none"><li>Dak- en gevelbekleding - Plaat</li></ul>
Bindmiddel van asbestmateriaal	Cement
Gebondenheid op basis van bindmiddel	Hecht
Hoeveelheid (gewicht - aantal)	<ul style="list-style-type: none"><li>0,25 kg - 1 stuk</li></ul>
Totaal gewicht	0,25 kg
Eenvoudig bereikbaar	Ja
Identificatiemethode	Vaststelling zonder monsternamen

- Verwijder het asbestafval.

- Eenvoudige handelingen: mag via doe-het-zelf of door werknemer(s) met opleidingsattest eenvoudige handelingen  
Gebruik steeds de nodige zorg aan voorbereiding van de werkplek (vochtige doeken, benevelen, ...) en zorg voor de correcte uitrusting (overall, stofmasker, ...). Ook het afvoeren van asbest naar het recyclagepark gebeurt onder verplichte richtlijnen (afdekken, asbestzakken, ...)

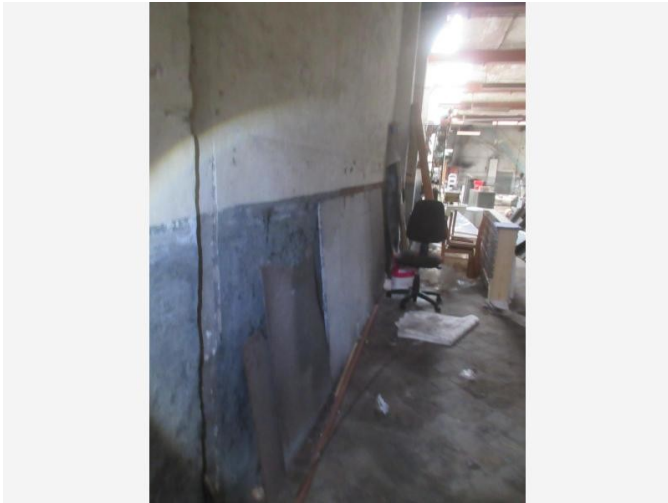
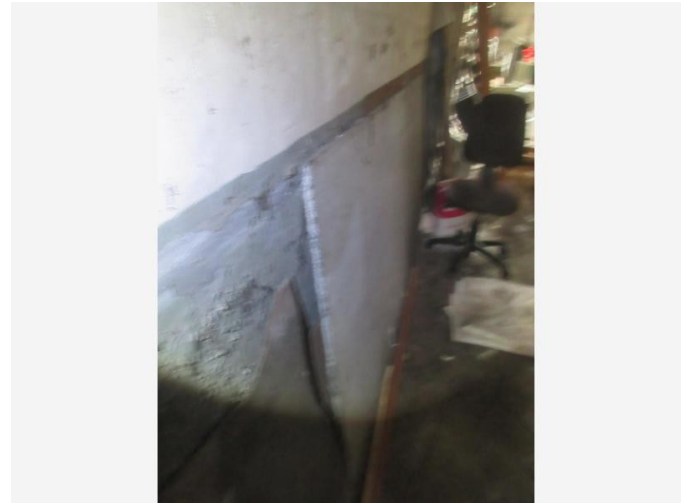
**Dringend verwijderen**

Beschrijving	board
Type afvalstof	Betreft stock-voorraad of gedemonteerde asbestmaterialen
Aanwezige resten	Geen resten aanwezig
Omgeving	Binnen
Primaire drager	Gedemonteerd of buitengebruik gesteld materiaal
Asbestmaterialen	<ul style="list-style-type: none"><li>• Plaat, paneel, tablet - Type Pical</li></ul>
Bindmiddel van asbestmateriaal	Calciumsilicaat (brandwerend - Pical)
Gebondenheid op basis van bindmiddel	Niet-hechtgebonden
Hoeveelheid (gewicht - aantal)	<ul style="list-style-type: none"><li>• 0,80 kg - 1 stuk</li></ul>
Totaal gewicht	0,80 kg
Eenvoudig bereikbaar	Ja
Identificatiemethode	Vaststelling zonder monsternamen

- Verwijder het asbestafval.

- Eenvoudige handelingen: enkel door erkend asbestverwijderaar  
Het verwijderen van asbesthoudend materiaal moet erg secuur en veilig worden uitgevoerd. Het is daarom belangrijk om een gecertificeerd en professioneel bedrijf hiervoor in te schakelen.

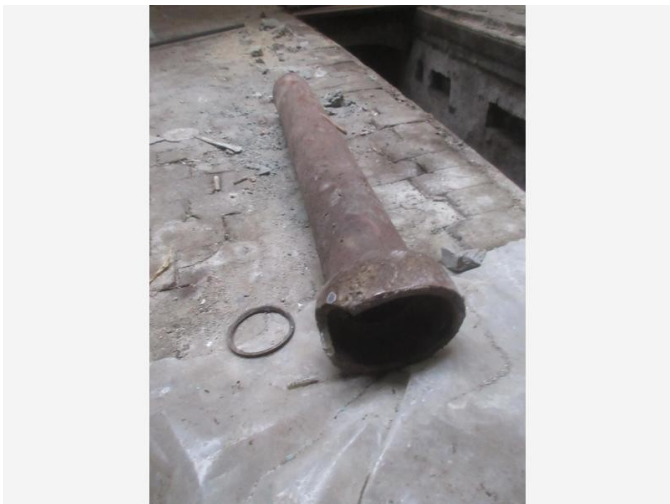
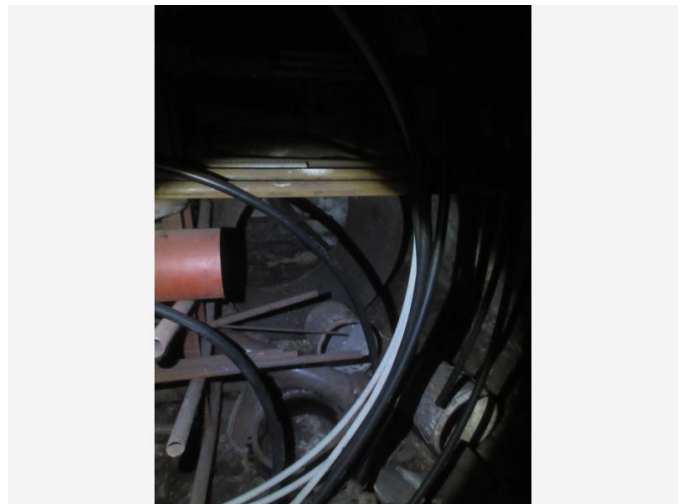
**Dringend verwijderen**

Beschrijving	rioleringsbuis
Type afvalstof	Betreft stock-voorraad of gedemonteerde asbestmaterialen
Aanwezige resten	Geen resten aanwezig
Omgeving	Binnen
Primaire drager	Sanitaire infrastructuur en uitrusting (toe- en afvoer)
Asbestmaterialen	<ul style="list-style-type: none"><li>• Verloren bekisting - Buis, koker</li></ul>
Bindmiddel van asbestmateriaal	Cement
Gebondenheid op basis van bindmiddel	Hecht
Hoeveelheid (gewicht - aantal)	<ul style="list-style-type: none"><li>• 4,00 kg - 2 stuks</li></ul>
Totaal gewicht	8,00 kg
Eenvoudig bereikbaar	Ja
Identificatiemethode	Vaststelling zonder monstername

- Verwijder het asbestafval.

- Eenvoudige handelingen: mag via doe-het-zelf of door werknemer(s) met opleidingsattest eenvoudige handelingen  
Gebruik steeds de nodige zorg aan voorbereiding van de werkplek (vochtige doeken, benevelen, ...) en zorg voor de correcte uitrusting (overall, stofmasker, ...). Ook het afvoeren van asbest naar het recyclagepark gebeurt onder verplichte richtlijnen (afdekken, asbestzakken, ...)

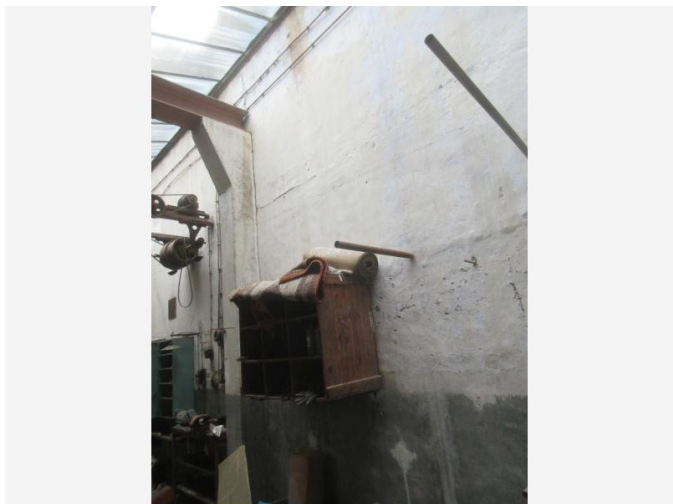
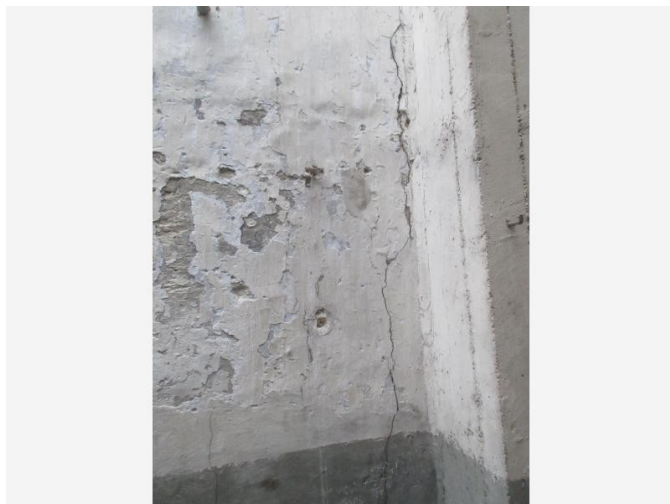
**Dringend maatregelen nemen**

Eindbeoordeling materiaalrisico	Hoog materiaalrisico en/of hoge kans op vezelvrijgave
---------------------------------	---

Gebondenheid	Categorie 2: niet-hechtgebonden met matrix
Asbestsoort (vezeltype)	Amfibool aanwezig, uitgezonderd crocidoliet
Asbestconcentratie	Laag (< 50%)
Afschermingsgraad van het gehele materiaal	Geheel of deels (ook) vrij aan de binnenlucht
Toestand van het materiaal	Zwaar beschadigd, zwaar verweerd

Beschrijving	pleisterwerk muren magazijn
Omgeving	Binnen
Primaire drager	Binnenwand
Asbestmateriaal	In-situ afwerkingslagen - Pleisterwerk (wand, plafond, ...)
Bindmiddel van asbestmateriaal	Gips - kalk
Gebondenheid op basis van bindmiddel	Niet-hechtgebonden
Hoeveelheid (oppervlakte - dikte - aantal)	• 240,00 m <sup>2</sup> - 0,20 cm - 1 stuk
Totaal volume	0,48 m <sup>3</sup>
Eenvoudig bereikbaar	Ja
Bevestigingswijze	• Verlijmd, ingegoten, versmeerd
Identificatiemethode	Vaststelling zonder monsternamen

- Verwijder dit asbestmateriaal zo snel mogelijk. Volg de toestand goed op.

- Hermetische zone (erkend asbestverwijderaar)

Bij plannen tot verwijderen of afbraak is bijkomende staalname aangeraden. Indien positief op asbest schakel een erkend asbest verwijderaar in.

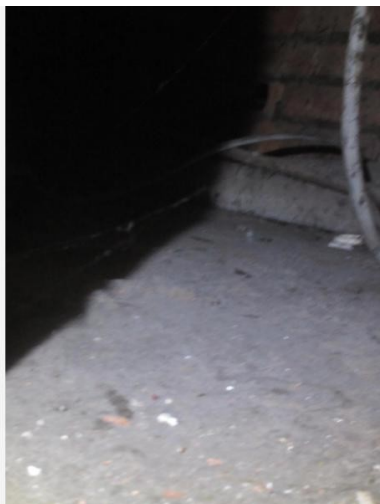
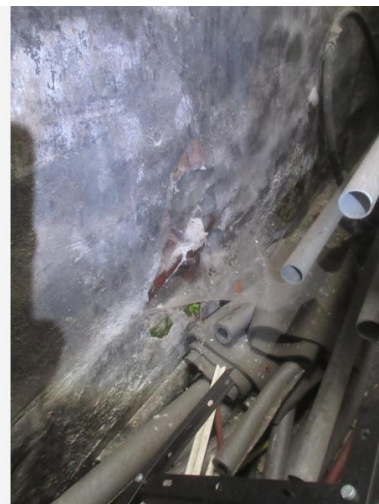
**Verwijderen**

Eindbeoordeling materiaalrisico	Verhoogd materiaalrisico en/of verhoogde kans op vezelvrijgave
---------------------------------	--

Gebondenheid	Categorie 1: hechtgebonden in oorsprong
Asbestsoort (vezeltype)	Crocidoliet aanwezig
Asbestconcentratie	Laag (< 50%)
Afschermingsgraad van het gehele materiaal	Geheel of deels (ook) vrij aan de binnenlucht
Toestand van het materiaal	Licht beschadigd, licht verweerd. Intact materiaal type Pical – asbestboard of categorie III 'gebondenheid'

Beschrijving	asbestcement rioleringsbuis
Omgeving	Binnen
Primaire drager	Sanitaire infrastructuur en uitrusting (toe- en afvoer)
Asbestmateriaal	Buis, koker, leiding, pijp, doorvoer
Bindmiddel van asbestmateriaal	Cement
Gebondenheid op basis van bindmiddel	Hecht
Hoeveelheid (lengte - omtrek - dikte - aantal)	<ul style="list-style-type: none"><li>• 2,00 m - 30,00 cm - 1,00 cm - 2 stuks</li></ul>
Totaal volume	0,012 m <sup>3</sup>
Eenvoudig bereikbaar	Ja
Bevestigingswijze	<ul style="list-style-type: none"><li>• Geklemd</li></ul>

- Zorg voor een veilig beheer. Vermijd het beschadigen van het asbestmateriaal. Controleer de toestand jaarlijks op wijzigingen.

- Eenvoudige handelingen: enkel door erkend asbestverwijderaar  
Gebruik steeds de nodige zorg aan voorbereiding van de werkplek (vochtige doeken, benevelen, ... ) en zorg voor de correcte uitrusting (overall, stofmasker, ... ). Ook het afvoeren van asbest naar het recyclagepark gebeurt onder verplichte richtlijnen (afdekken, asbestzakken, ... )

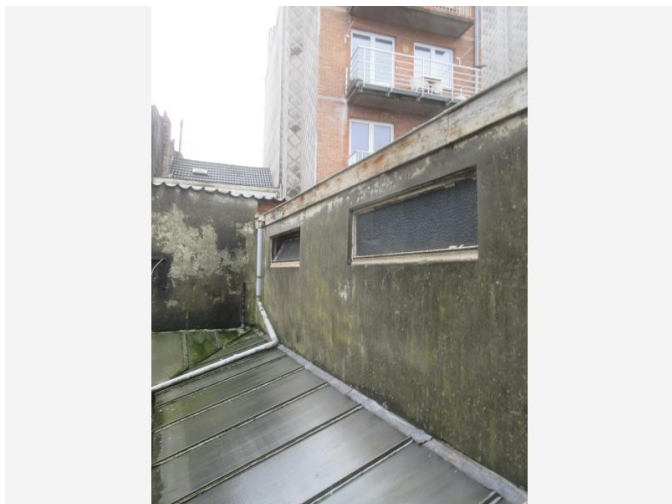
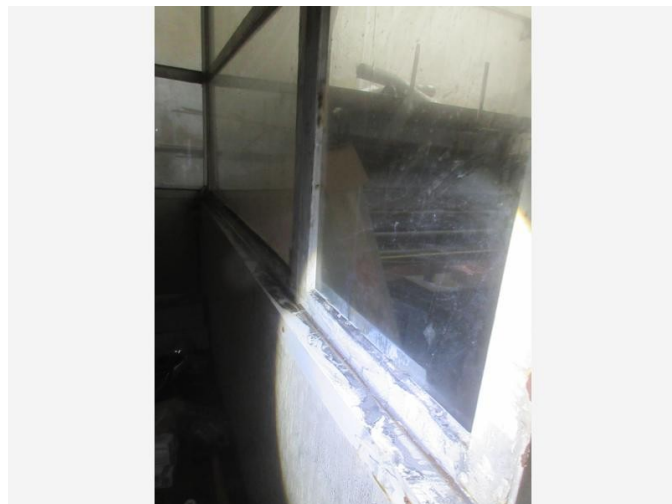
**Verwijderen**

Eindbeoordeling materiaalrisico	Verhoogd materiaalrisico en/of verhoogde kans op vezelvrijgave
---------------------------------	--

Gebondenheid	Categorie 1: hechtgebonden in oorsprong
Asbestsoort (vezeltype)	Amfibool aanwezig, uitgezonderd crocidoliet
Asbestconcentratie	Laag (< 50%)
Afschermingsgraad van het gehele materiaal	Geheel of deels (ook) vrij aan de binnenlucht
Toestand van het materiaal	Matig beschadigd, matig verweerd

Beschrijving	mastiek aan ramen
Omgeving	Binnen
Primaire drager	Wandopening verticaal (raam, deur, ...)
Asbestmateriaal	In-situ afwerkingslagen - Pasta, stopverf, voegsel, stopsel, vulsel, mastiek, katten, ...
Bindmiddel van asbestmateriaal	Kitten, mastiek, pasta
Gebondenheid op basis van bindmiddel	Hecht
Hoeveelheid (gewicht - aantal)	<ul style="list-style-type: none"><li>• 0,02 kg - 10 stuks</li></ul>
Totaal gewicht	0,20 kg
Eenvoudig bereikbaar	Ja
Bevestigingswijze	<ul style="list-style-type: none"><li>• Verlijmd, ingegoten, versmeerd</li></ul>
Identificatiemethode	Vaststelling zonder monsternamen

- Verwijder dit asbestmateriaal zo snel mogelijk. Volg de toestand goed op.

- Eenvoudige handelingen: enkel door erkend asbestverwijderaar  
Gebruik steeds de nodige zorg aan voorbereiding van de werkplek (vochtige doeken, benevelen, ... ) en zorg voor de correcte uitrusting (overall, stofmasker, ... ). Ook het afvoeren van asbest naar het recyclagepark gebeurt onder verplichte richtlijnen (afdekken, asbestzakken, ... )

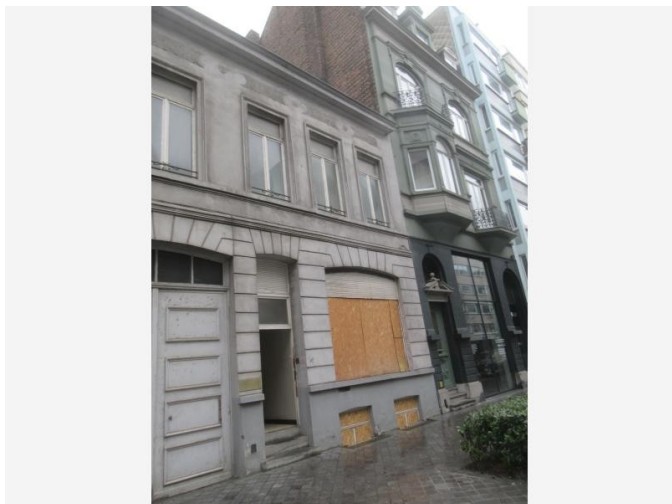
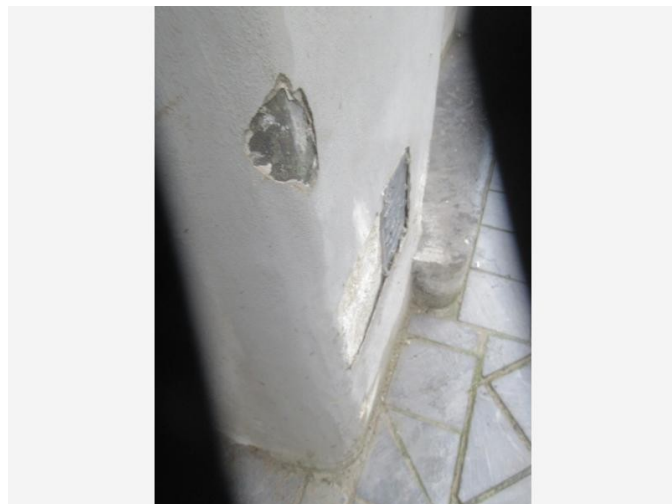
Verwijderen

Eindbeoordeling materiaalrisico	Verhoogd materiaalrisico en/of verhoogde kans op vezelvrijgave
---------------------------------	--

Gebondenheid	Categorie 2: niet-hechtgebonden met matrix
Asbestsoort (vezeltype)	Amfibool aanwezig, uitgezonderd crocidoliet
Asbestconcentratie	Laag (< 50%)
Afschermingsgraad van het gehele materiaal	Geheel of deels vrij aan de buitenlucht
Toestand van het materiaal	Matig beschadigd, matig verweerd

Beschrijving	pleisterwerk gevel
Omgeving	Buiten
Primaire drager	Wand buitenschil
Asbestmateriaal	In-situ afwerkingslagen - Crepi
Bindmiddel van asbestmateriaal	Gips - kalk
Gebondenheid op basis van bindmiddel	Niet-hechtgebonden
Hoeveelheid (oppervlakte - dikte - aantal)	• 36,00 m <sup>2</sup> - 0,20 cm - 1 stuk
Totaal volume	0,072 m <sup>3</sup>
Eenvoudig bereikbaar	Ja
Bevestigingswijze	• Verlijmd, ingegoten, versmeerd

- Verwijder dit asbestmateriaal zo snel mogelijk. Volg de toestand goed op.

- Hermetische zone (erkend asbestverwijderaar)

Bij plannen tot verwijderen of afbraak is bijkomende staalname aangeraden. Indien positief op asbest schakel een erkend asbest verwijderaar in.

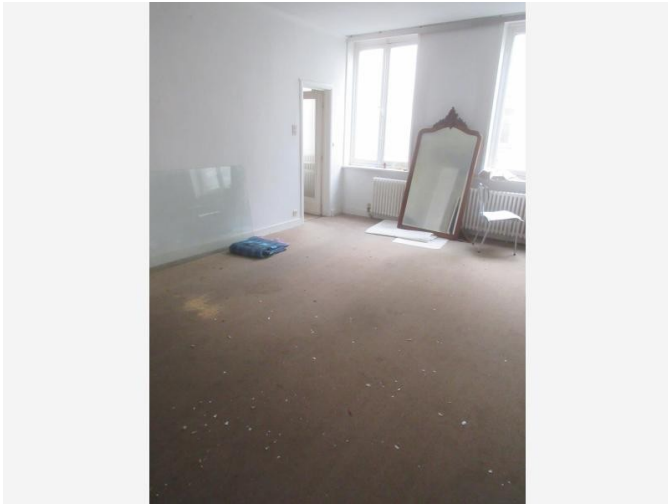
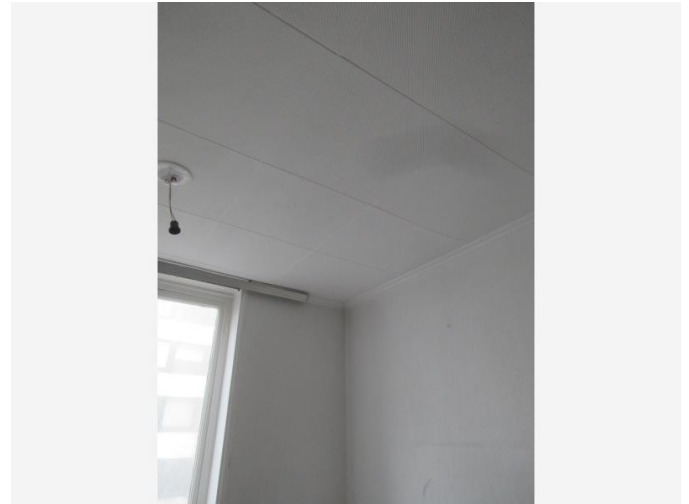
Maatregelen nemen

Eindbeoordeling materiaalrisico	Verhoogd materiaalrisico en/of verhoogde kans op vezelvrijgave
---------------------------------	--

Gebondenheid	Categorie 2: niet-hechtgebonden met matrix
Asbestsoort (vezeltype)	Amfibool aanwezig, uitgezonderd crocidoliet
Asbestconcentratie	Laag (< 50%)
Afschermingsgraad van het gehele materiaal	Geheel of deels (ook) vrij aan de binnenlucht
Toestand van het materiaal	Licht beschadigd, licht verweerd. Intact materiaal type Pical – asbestboard of categorie III 'gebondenheid'

Beschrijving	pleisterwerk muren
Omgeving	Binnen
Primaire drager	Binnenwand
Asbestmateriaal	In-situ afwerkingslagen - Pleisterwerk (wand, plafond, ...)
Bindmiddel van asbestmateriaal	Gips - kalk
Gebondenheid op basis van bindmiddel	Niet-hechtgebonden
Hoeveelheid (oppervlakte - dikte - aantal)	• 420,00 m <sup>2</sup> - 0,20 cm - 1 stuk
Totaal volume	0,84 m <sup>3</sup>
Eenvoudig bereikbaar	Ja

- Zorg voor een veilig beheer. Vermijd het beschadigen van het asbestmateriaal. Controleer de toestand jaarlijks op wijzigingen.

- Hermetische zone (erkend asbestverwijderaar)

Bij plannen tot verwijderen of afbraak is bijkomende staalname aangeraden. Indien positief op asbest schakel een erkend asbest verwijderaar in.

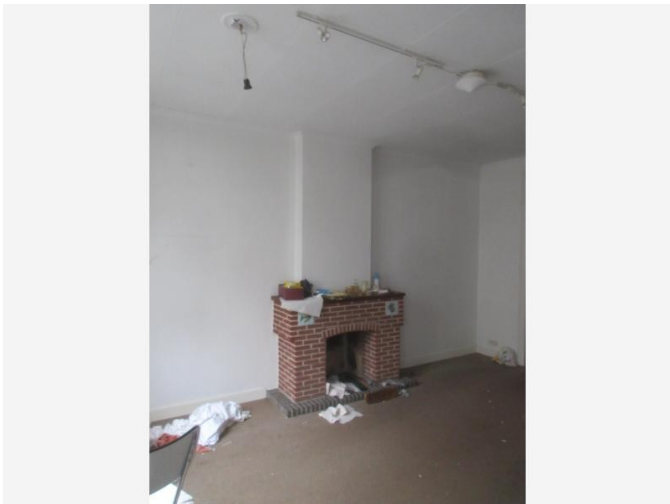
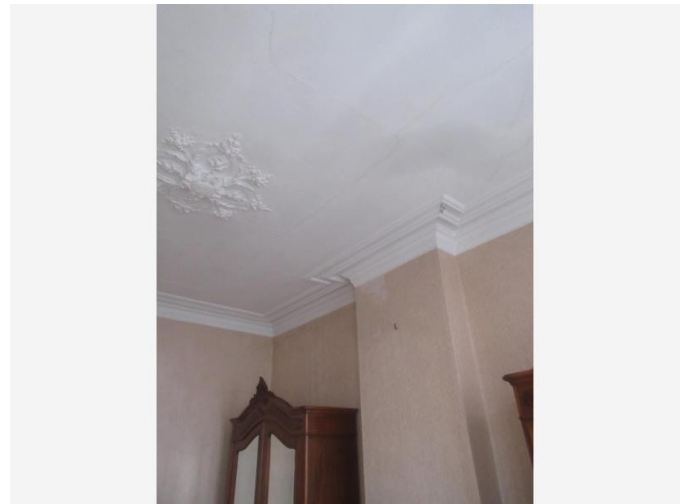
Zorgvuldig beheren

Eindbeoordeling materiaalrisico	Laag materiaalrisico en/of verlaagde kans op vezelvrijgave
---------------------------------	--

Gebondenheid	Categorie 2: niet-hechtgebonden met matrix
Asbestsoort (vezeltype)	Amfibool aanwezig, uitgezonderd crocidoliet
Asbestconcentratie	Laag (< 50%)
Afschermingsgraad van het gehele materiaal	Niet stootvaste afscherming
Toestand van het materiaal	Licht beschadigd, licht verweerd. Intact materiaal type Pical – asbestboard of categorie III 'gebondenheid'

Beschrijving	pleisterwerk plafond
Omgeving	Binnen
Primaire drager	Plafond
Asbestmateriaal	In-situ afwerkingslagen - Pleisterwerk (wand, plafond, ...)
Bindmiddel van asbestmateriaal	Gips - kalk
Gebondenheid op basis van bindmiddel	Niet-hechtgebonden
Hoeveelheid (oppervlakte - dikte - aantal)	• 280,00 m <sup>2</sup> - 0,20 cm - 1 stuk
Totaal volume	0,56 m <sup>3</sup>
Eenvoudig bereikbaar	Ja

- Zorg voor een veilig beheer. Vermijd het beschadigen van het asbestmateriaal. Controleer de toestand jaarlijks op wijzigingen.

- Hermetische zone (erkend asbestverwijderaar)

Bij plannen tot verwijderen of afbraak is bijkomende staalname aangeraden. Indien positief op asbest schakel een erkend asbest verwijderaar in.

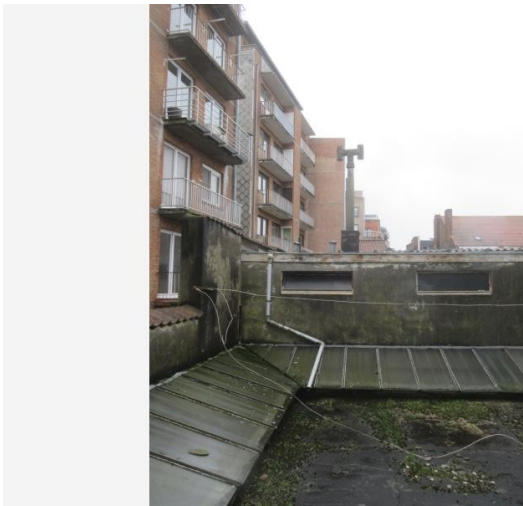
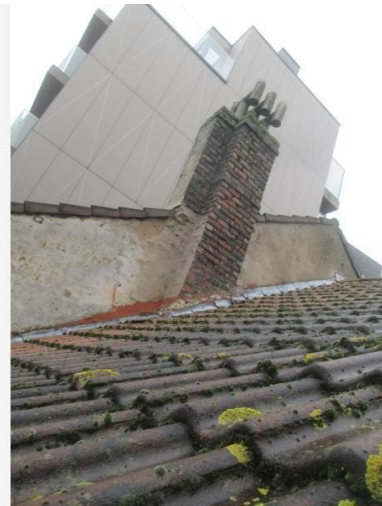
Zorgvuldig beheren

Beschrijving	schouw
Omgeving	Buiten
Primaire drager	Schuin dak
Asbestmateriaal	Buis, koker, leiding, pijp, doorvoer
Bindmiddel van asbestmateriaal	Cement
Gebondenheid op basis van bindmiddel	Hecht
Hoeveelheid (lengte - omtrek - dikte - aantal)	<ul style="list-style-type: none"><li>• 2,00 m - 30,00 cm - 2,00 cm - 2 stuks</li></ul>
Totaal volume	0,024 m <sup>3</sup>
Eenvoudig bereikbaar	Ja
Bevestigingswijze	<ul style="list-style-type: none"><li>• Geklemd</li></ul>

- Zorg voor een veilig beheer. Vermijd het beschadigen van het asbestmateriaal. Controleer de toestand jaarlijks op wijzigingen.

- Eenvoudige handelingen: enkel door erkend asbestverwijderaar  
Gebruik steeds de nodige zorg aan voorbereiding van de werkplek (vochtige doeken, benevelen, ... ) en zorg voor de correcte uitrusting (overall, stofmasker, ... ). Ook het afvoeren van asbest naar het recyclagepark gebeurt onder verplichte richtlijnen (afdekken, asbestzakken, ... )

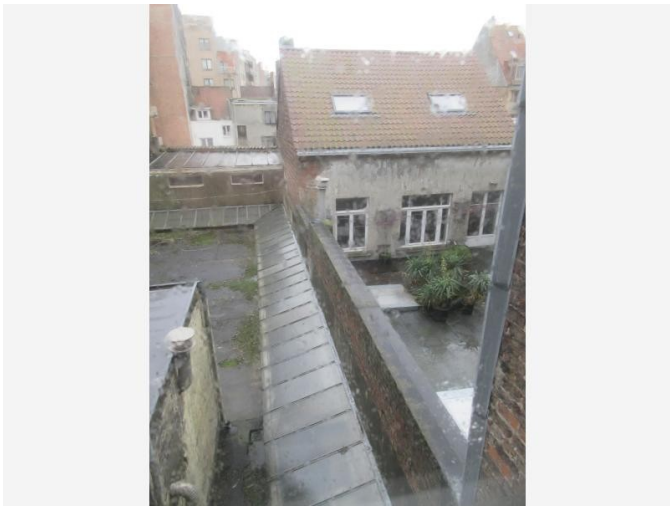
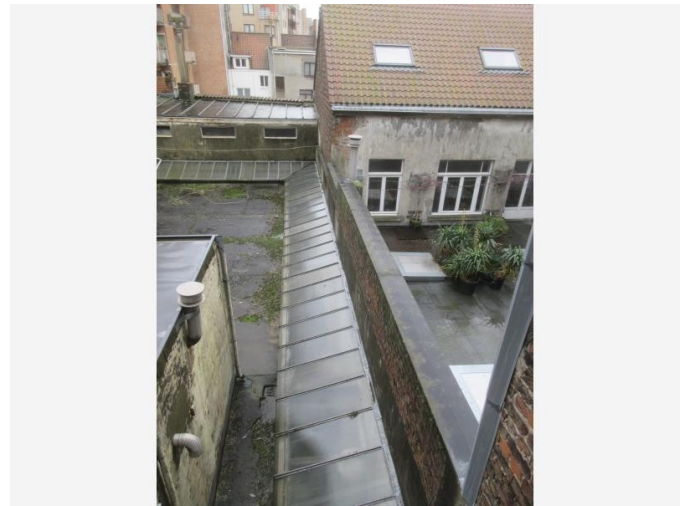
Beschrijving	deksteen
Omgeving	Buiten
Primaire drager	Wand vrijstaand (scheidingsmuur, ...)
Asbestmateriaal	Deksteen, muurkap - Vol
Bindmiddel van asbestmateriaal	Cement
Gebondenheid op basis van bindmiddel	Hecht
Hoeveelheid (oppervlakte - dikte - aantal)	• 5,00 m <sup>2</sup> - 3,00 cm - 1 stuk
Totaal volume	0,15 m <sup>3</sup>
Eenvoudig bereikbaar	Ja
Bevestigingswijze	• Geklemd
Identificatiemethode	Vaststelling zonder monstername

- Eenvoudige handelingen: enkel door erkend asbestverwijderaar  
Gebruik steeds de nodige zorg aan voorbereiding van de werkplek (vochtige doeken, benevelen, ... ) en zorg voor de correcte uitrusting (overall, stofmasker, ... ). Ook het afvoeren van asbest naar het recyclagepark gebeurt onder verplichte richtlijnen (afdekken, asbestzakken, ... )
