Asbestinventarisatetest

Alfons Pieterslaan 59/L1, 8400 Oostende

Attestnummer : 20250914-000085.000

Uitgegeven op : 14.09.2025

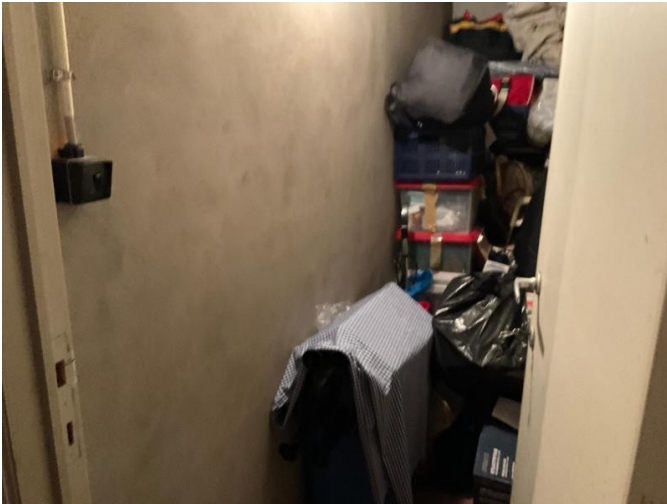
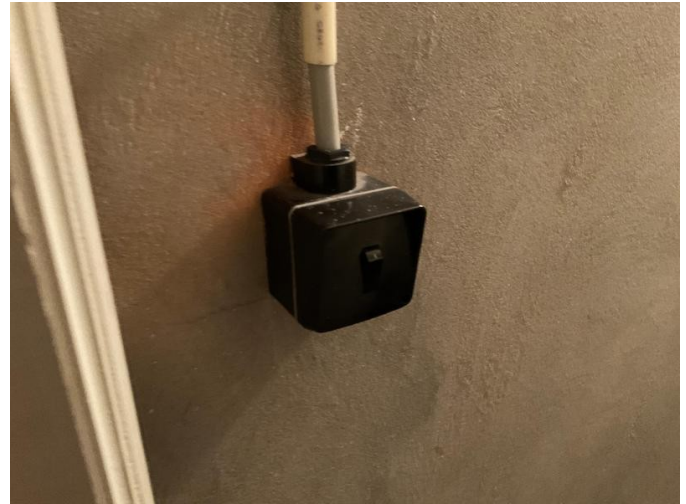
Aangeraden om additionele staalname uit te voeren van deze asbestverdachte toepassing. Het niet nemen van een monster kan impact hebben op risicobeoordeling, geldigheidsduur van het attest, beperken van afvalstromen en noodzakelijke maatregel om asbestveilige toestand te bekomen. Deze toepassing valt onder mijlpaal 2040.

Eindbeoordeling materiaalrisico	Verhoogd materiaalrisico en/of verhoogde kans op vezelvrijgave
---------------------------------	--

Gebondenheid	Categorie 1: hechtgebonden in oorsprong
Asbestsoort (vezeltype)	Crocidoliet aanwezig
Asbestconcentratie	Laag (< 50%)
Afschermingsgraad van het gehele materiaal	Geheel of deels (ook) vrij aan de binnenlucht
Toestand van het materiaal	Licht beschadigd, licht verweerd. Intact calciumsilicaatmateriaal of categorie III 'gebondenheid'

Beschrijving	Bakeliet toepassingen
Omgeving	Binnen
Primaire drager	Communicatie en elektrische infrastructuur en uitrusting
Asbestmateriaal	Plaat, paneel, tablet - Type Bakeliet
Bindmiddel van asbestmateriaal	Kunststof of -hars
Gebondenheid op basis van bindmiddel	Hecht
Hoeveelheid (oppervlakte - dikte - aantal)	<ul style="list-style-type: none">• 0,20 m² - 0,40 cm - 3 stuks• 0,40 m² - 0,40 cm - 1 stuk
Totaal volume	0,004 m ³
Eenvoudig bereikbaar	Ja
Bevestigingswijze	<ul style="list-style-type: none">• Geschroefd
Identificatiemethode	Vaststelling zonder monsternamen
Destructieve handeling voor identificatie	Nee
Opmerking	De hoeveelheid is een schatting en kan afwijken van de werkelijke toestand.

Verwijderen

- Zorg voor een veilig beheer. Vermijd het beschadigen van het asbestmateriaal. Controleer de toestand jaarlijks op wijzigingen.
- Voer bijkomende staalname(s) uit.

- Eenvoudige handelingen: mag via doe-het-zelf of door werknemer(s) met opleidingsattest eenvoudige handelingen
Voor het verwijderen van elektra bakeliet moet de installatie spanningsloos zijn.

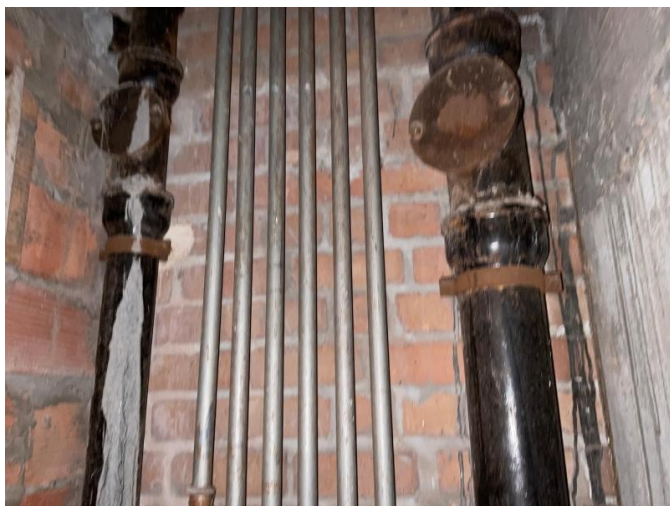
Vrije foto

De plaatsen waar de riolering kon gecontroleerd worden waren de buizen bestaande uit PVC en gietijzer

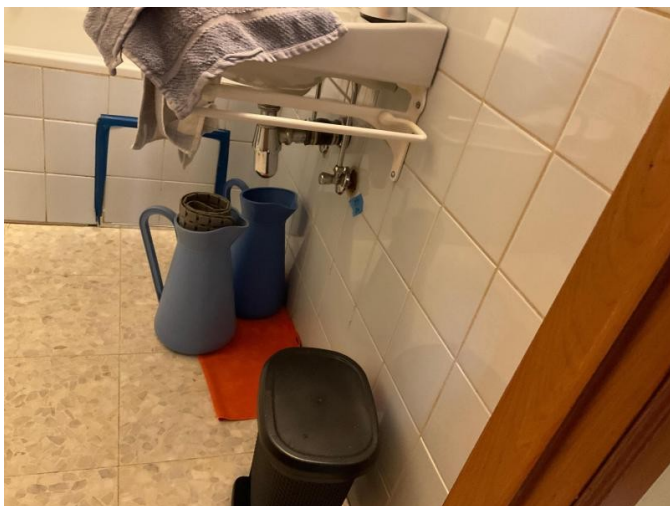
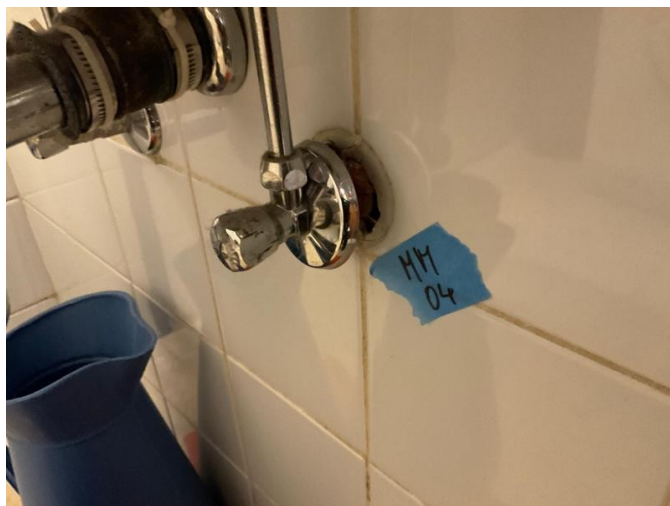
Fiche 3: Tegellijm

Geen asbest

#	Type	Referentie	Resultaat
3.1	Mengmonster	MM 04	Geen asbest

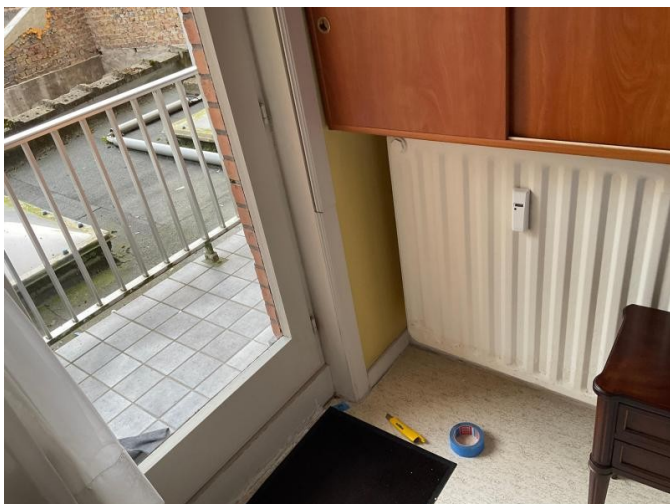
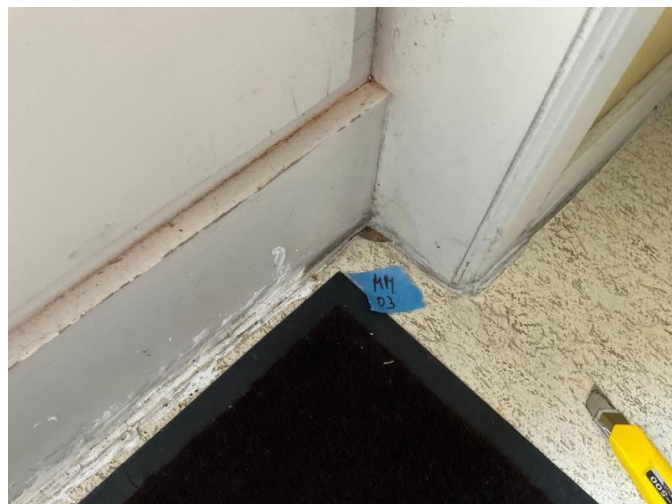
Fiche 4: Vloerzeil niv 1

Geen asbest

#	Type	Referentie	Resultaat
4.1	Mengmonster	MM 03	Geen asbest

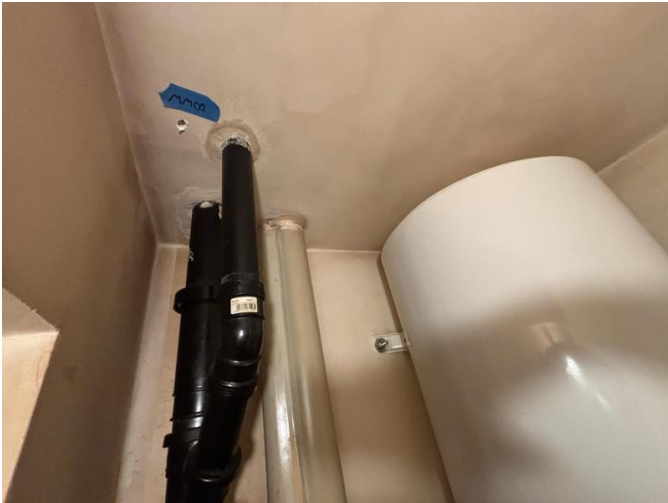
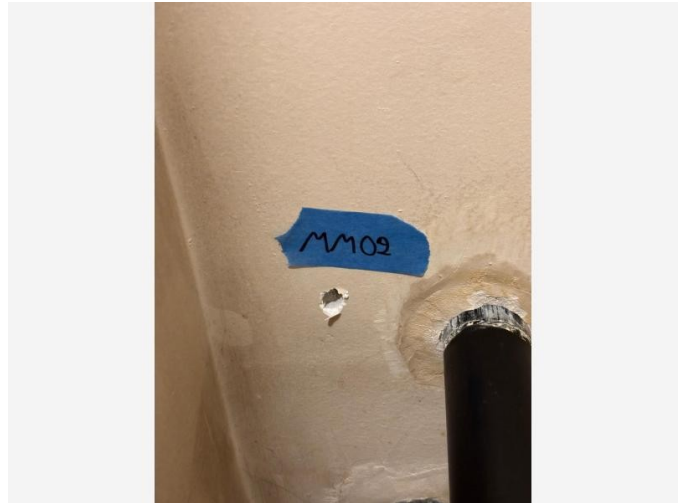
Fiche 5: Pleister plafond

Geen asbest

#	Type	Referentie	Resultaat
5.1	Mengmonster	MM 02	Geen asbest

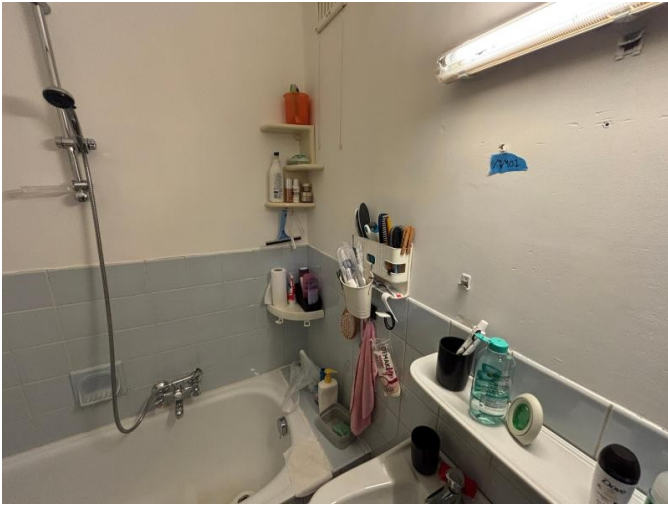
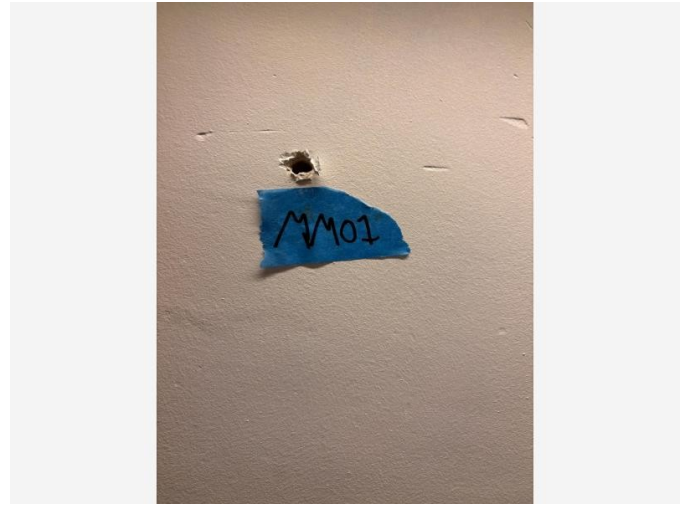
Fiche 6: Pleister muur

Geen asbest

#	Type	Referentie	Resultaat
6.1	Mengmonster	MM 01	Geen asbest
