# Asbestinventarisatattest

Manitobalaan 3, 8470 Gistel

Attestnummer : 20260701-000049.000

Uitgegeven op : 01.07.2026

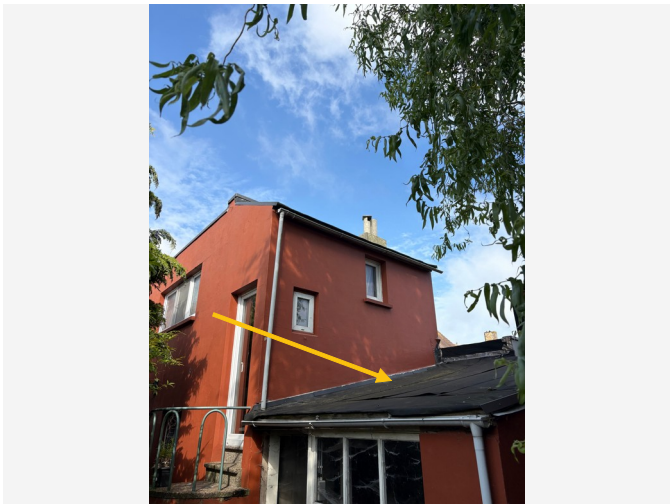
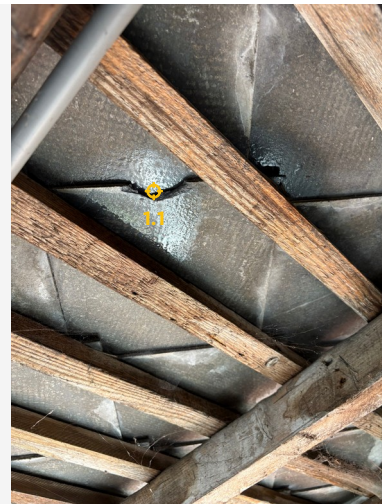
Het asbestmateriaal valt onder de mijlpaal van 2034.

| Eindbeoordeling materiaalisico | Laag materiaalisico en/of verlaagde kans op vezelvrijgave |

| Gebondenheid | Categorie 1: hechtgebonden in oorsprong |
| Asbestsoort (vezeltype) | Alleen chrysotiel aanwezig |
| Asbestconcentratie | Laag (< 50%) |
| Afschermingsgraad van het gehele materiaal | Geheel of deels vrij aan de binnenlucht, maar geen contact met binnenluchtstromen |
| Toestand van het materiaal | Licht beschadigd, licht verweerd. Intacte calciumsilicaatplaat of materiaal met categorie 3-gebondenheid |

| # | Type | Referentie | Resultaat |
|---|---|---|---|
| 1.1 | Puntmonster | 5 | Chrysotiel |

| Beschrijving | dakleien onder EPDM tuinberging |
| Asbestmateriaal | Dak- en gevelbekleding - Lei, shingle |
| Hoeveelheid (oppervlakte - aantal) | <ul style="list-style-type: none"><li>• 10,00 m<sup>2</sup> - 1 stuk</li></ul> |
| Eenvoudig bereikbaar | Nee <ul style="list-style-type: none"><li>• Het asbestmateriaal is bedekt (uitgezonderd laag verf, coating, behang, kunststof, textiel) en het wegnemen van het bedekkende materiaal kan niet zonder het bedekkende materiaal te beschadigen.</li></ul> |

Verwijderen

- Zorg voor een veilig beheer. Vermijd het beschadigen van het asbestmateriaal. Controleer de toestand jaarlijks op wijzigingen.

- Eenvoudige handelingen: mag via doe-het-zelf of door werknemer(s) met opleidingsattest eenvoudige handelingen  
De verwijdering moet gebeuren conform de geldende regelgeving. Voor meer informatie over de wettelijke verplichtingen en veiligheidsvoorschriften wordt verwezen naar de website van de OVAM: [www.asbestinfo.be](http://www.asbestinfo.be) en naar de arbeidswetgeving, in het bijzonder CODEX boek VI titel 3

De toepassing moet op een zorgvuldige manier verwijderd worden. Dit betekent concreet dat de toepassing:  
alleen mag verwijderd worden zonder deze te breken; en  
tijdens de volledige verwijdering gefixeerd of bevochtigd moet gehouden worden, zodat stofvorming maximaal wordt beperkt

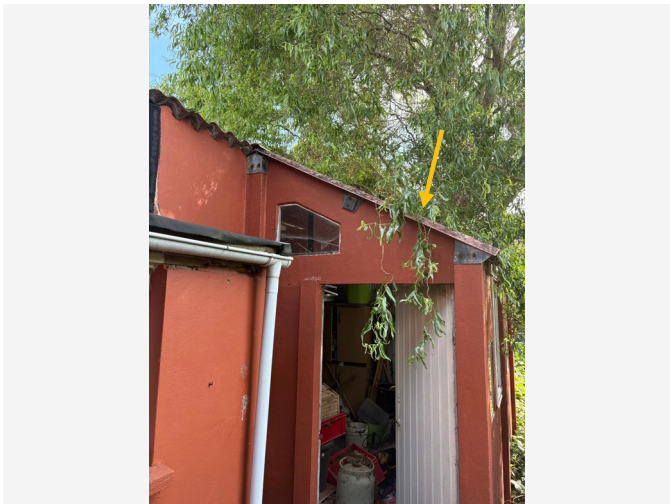
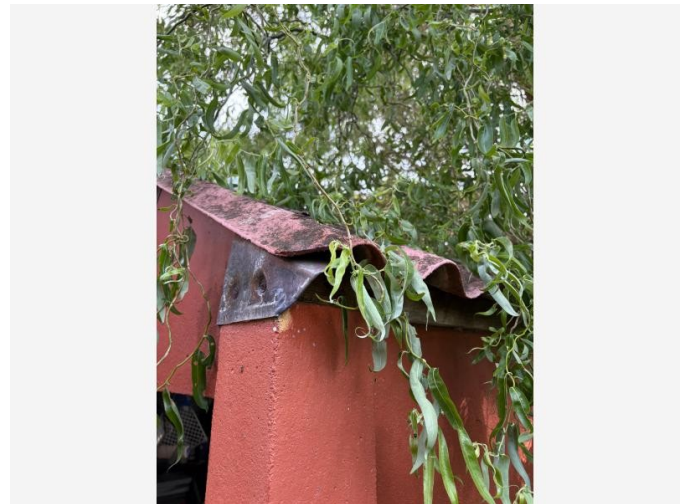
Het asbestmateriaal valt onder de mijlpaal van 2040.

| Eindbeoordeling materiaalrisico | Verhoogd materiaalrisico en/of verhoogde kans op vezelvrijgave |

| Gebondenheid | Categorie 1: hechtgebonden in oorsprong |
| Asbestsoort (vezeltype) | Alleen chrysotiel aanwezig |
| Asbestconcentratie | Laag (< 50%) |
| Afschermingsgraad van het gehele materiaal | Geheel of deels vrij aan de binnenlucht, maar geen contact met binnenluchtstromen |
| Toestand van het materiaal | Matig beschadigd, matig verweerd |

| # | Type | Referentie | Resultaat |
|---|---|---|---|
| 2.1 | Puntmonster | 4 | Chrysotiel |

| Beschrijving | golfplaten tuinberging |
| Asbestmateriaal | Dak- en gevelbekleding - Golfplaat |
| Bindmiddel van asbestmateriaal | Bitumen (roofing, teer, asfalt) |
| Hoeveelheid (oppervlakte - aantal) | • 12,00 m <sup>2</sup> - 1 stuk |

Verwijderen

- Zorg voor een veilig beheer. Vermijd het beschadigen van het asbestmateriaal. Controleer de toestand jaarlijks op wijzigingen.

- Eenvoudige handelingen: mag via doe-het-zelf of door werknemer(s) met opleidingsattest eenvoudige handelingen  
De verwijdering moet gebeuren conform de geldende regelgeving. Voor meer informatie over de wettelijke verplichtingen en veiligheidsvoorschriften wordt verwezen naar de website van de OVAM: [www.asbestinfo.be](http://www.asbestinfo.be) en naar de arbeidswetgeving, in het bijzonder CODEX boek VI titel 3

De toepassing moet op een zorgvuldige manier verwijderd worden. Dit betekent concreet dat de toepassing:  
alleen mag verwijderd worden zonder deze te breken; en  
tijdens de volledige verwijdering gefixeerd of bevochtigd moet gehouden worden, zodat stofvorming maximaal wordt beperkt

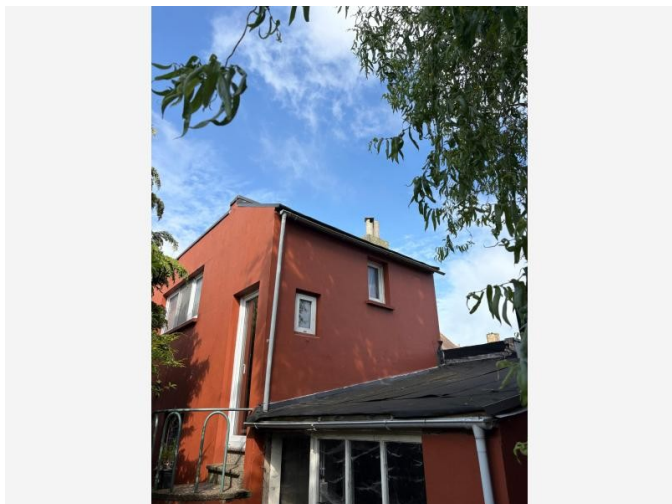
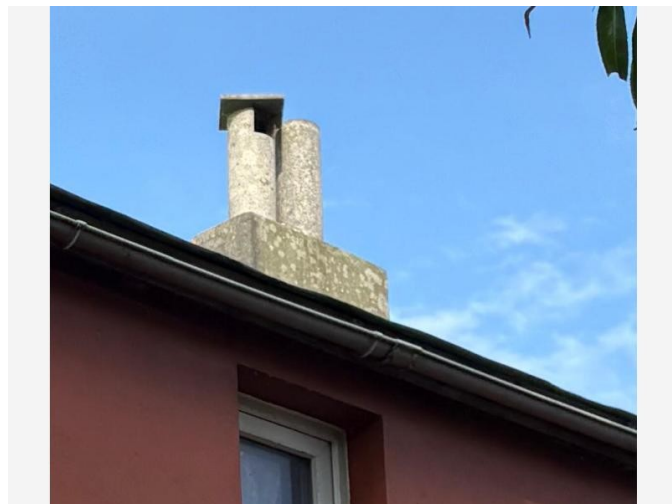
Het asbestmateriaal valt onder de mijlpaal van 2034.

| Eindbeoordeling materiaalisico | Laag materiaalisico en/of verlaagde kans op vezelvrijgave |

| Gebondenheid | Categorie 1: hechtgebonden in oorsprong |
| Asbestsoort (vezeltype) | Crocidoliet aanwezig |
| Asbestconcentratie | Laag (< 50%) |
| Afschermingsgraad van het gehele materiaal | Geheel of deels vrij aan de buitenlucht, maar geen contact met binnenlucht |
| Toestand van het materiaal | Licht beschadigd, licht verweerd. Intacte calciumsilicaatplaat of materiaal met categorie 3-gebondenheid |

| Beschrijving | rookgaskanaal CV |
| Asbestmateriaal | Rookgaskanaal |
| Hoeveelheid (lengte - omtrek - dikte - aantal) | <ul style="list-style-type: none"><li>• 0,40 m - 15,00 cm - 1,00 cm - 2 stuks</li></ul> |
| Identificatiemethode | <p>De asbestdeskundige beoordeelt het materiaal als asbestverdacht en dus asbesthoudend, en dit zonder monstername.</p> <p>Motivatie: Er is een onderzoeksbepierking die monstername verhindert; De ruimte of het materiaal bevindt zich hoger dan 3,5 meter vanaf een vaste ondergrond.</p> |

Verwijderen

- Zorg voor een veilig beheer. Vermijd het beschadigen van het asbestmateriaal. Controleer de toestand jaarlijks op wijzigingen.
- Voer bijkomende staalname(s) uit.

- Eenvoudige handelingen: mag via doe-het-zelf of door werknemer(s) met opleidingsattest eenvoudige handelingen  
De verwijdering moet gebeuren conform de geldende regelgeving. Voor meer informatie over de wettelijke verplichtingen en veiligheidsvoorschriften wordt verwezen naar de website van de OVAM: [www.asbestinfo.be](http://www.asbestinfo.be) en naar de arbeidswetgeving, in het bijzonder CODEX boek VI titel 3

De toepassing moet op een zorgvuldige manier verwijderd worden. Dit betekent concreet dat de toepassing:  
alleen mag verwijderd worden zonder deze te breken; en  
tijdens de volledige verwijdering gefixeerd of bevochtigd moet gehouden worden, zodat stofvorming

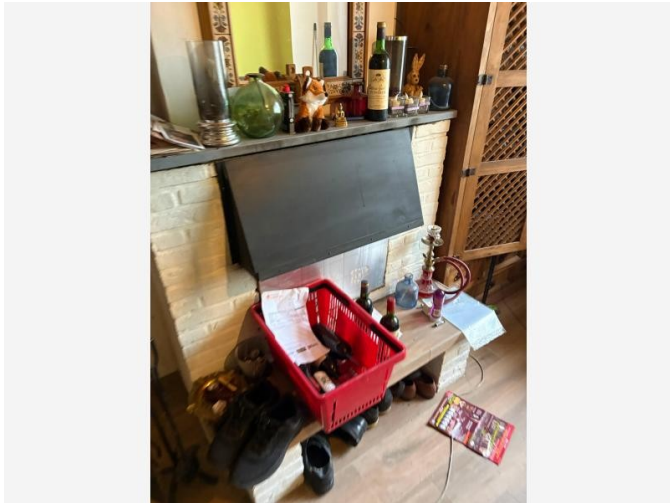
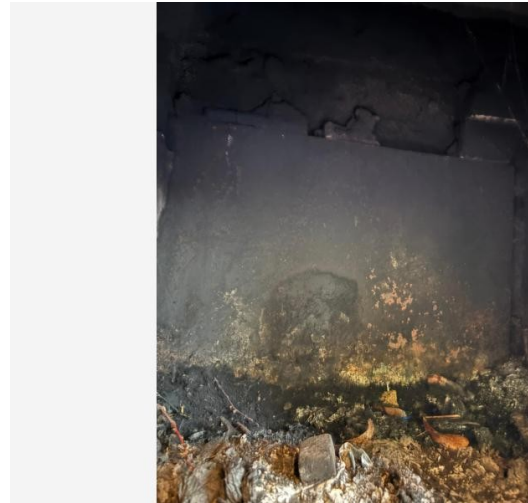
geen verdachte materialen aangetroffen bij de haard

| Basis voor advies | De asbestdeskundige beoordeelt het materiaal als niet-asbestverdacht. |

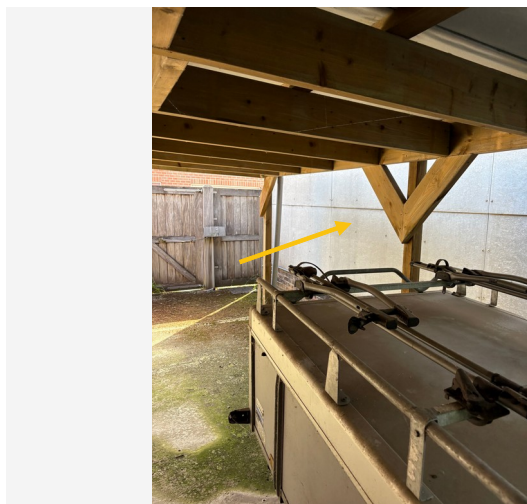
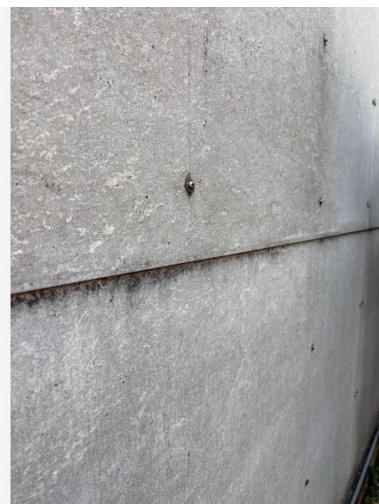
deze platen zijn vermoedelijk asbesthoudend

deze vallen echter binnen het eigendom van de burens en dus buiten het inspectiegebied voor deze wooneenheid

men moet er echter wel bewust van zijn dat dit een asbesthoudend materiaal kan zijn

| Basis voor advies | Beoordeling op basis van expertise met een vaststelling door de asbestdeskundige. |

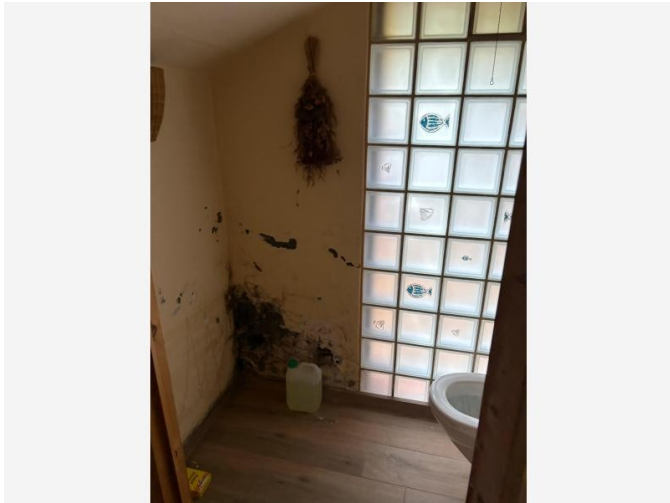
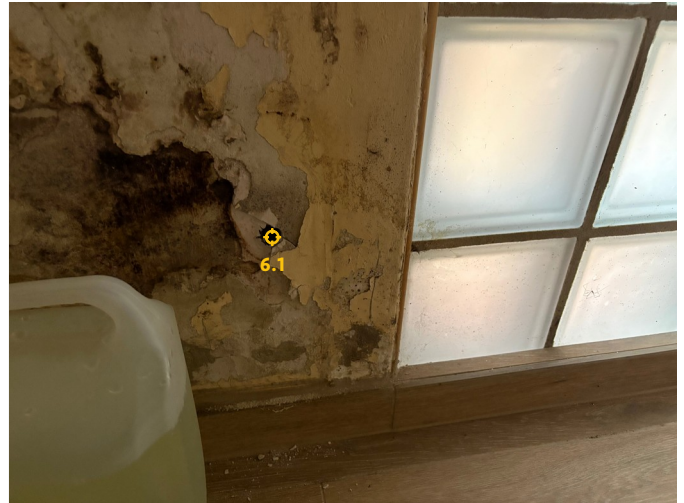
## Fiche 6: pleisterwerk muren

Geen asbest

| # | Type | Referentie | Resultaat |
|---|---|---|---|
| 6.1 | Mengmonster | 1 | Geen asbest |

| Beschrijving | pleisterwerk muren |

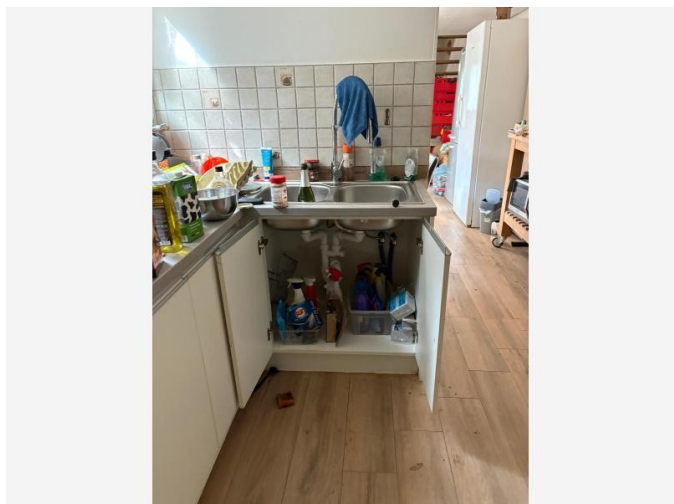
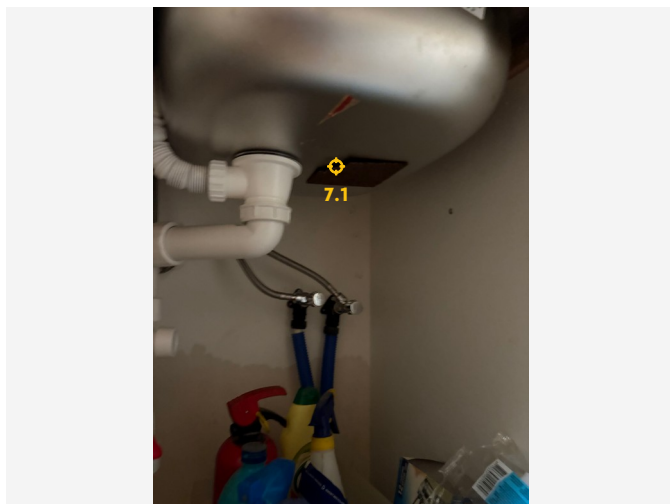
## Fiche 7: antidreunlapje onder spoelbak

Geen asbest

| # | Type | Referentie | Resultaat |
|---|---|---|---|
| 7.1 | Puntmonster | 3 | Geen asbest |

| Beschrijving | antidreunlapje onder spoelbak |

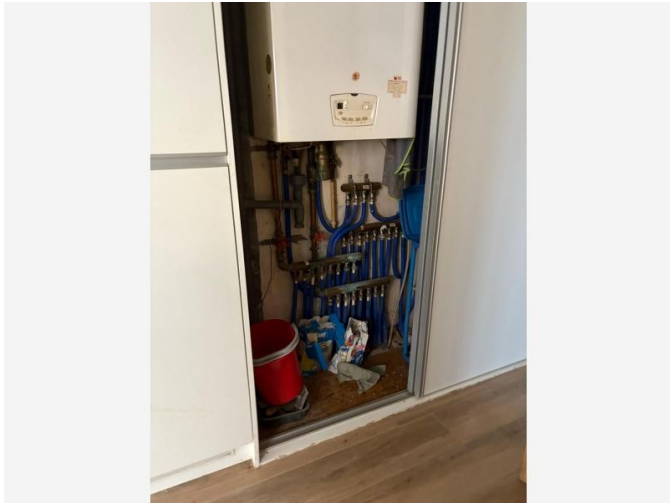
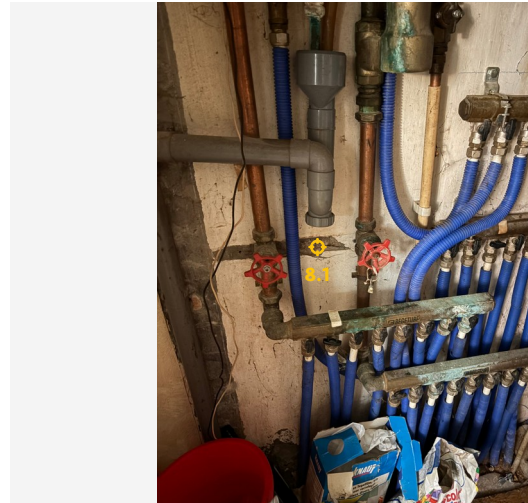
## Fiche 8: cementering

Geen asbest

| # | Type | Referentie | Resultaat |
|---|---|---|---|
| 8.1 | Mengmonster | 2 | Geen asbest |

| Beschrijving | cementering |

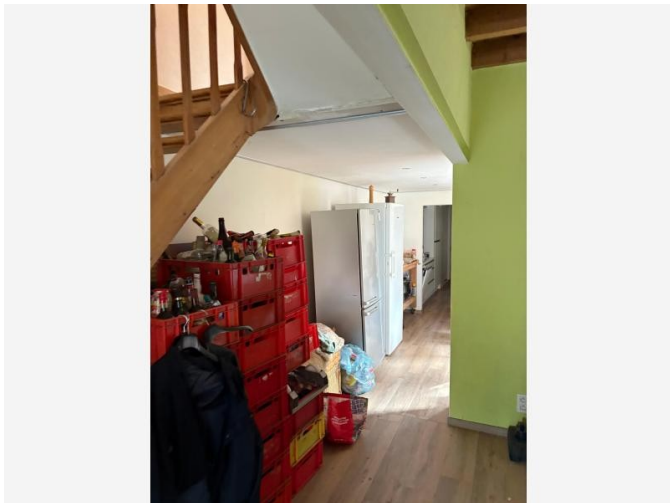
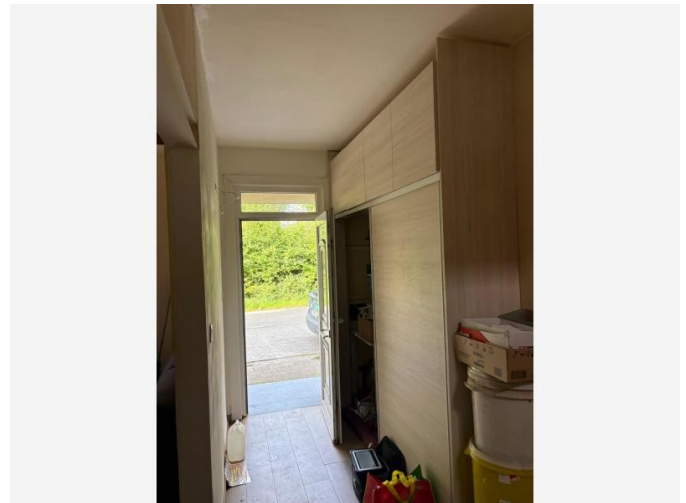
## Fiche 12: Plafonds

| Beschrijving | Notitie | Terug te vinden op plannen |
|---|---|---|
| Fiche 12: Plafonds | de woning is volledig voorzien van valse plafonds<br><br>eventueel gebruikt pleisterwerk kon dus niet worden geïnspecteerd | Plan 1.1: Gelijkvloers<br><br>Plan 1.2: Verdieping 1 |
