# Asbestinventarisatetest

Sijslostraat 98, 8020 Oostkamp

Attestnummer : 20240722-000145.000

Uitgegeven op : 22.07.2024

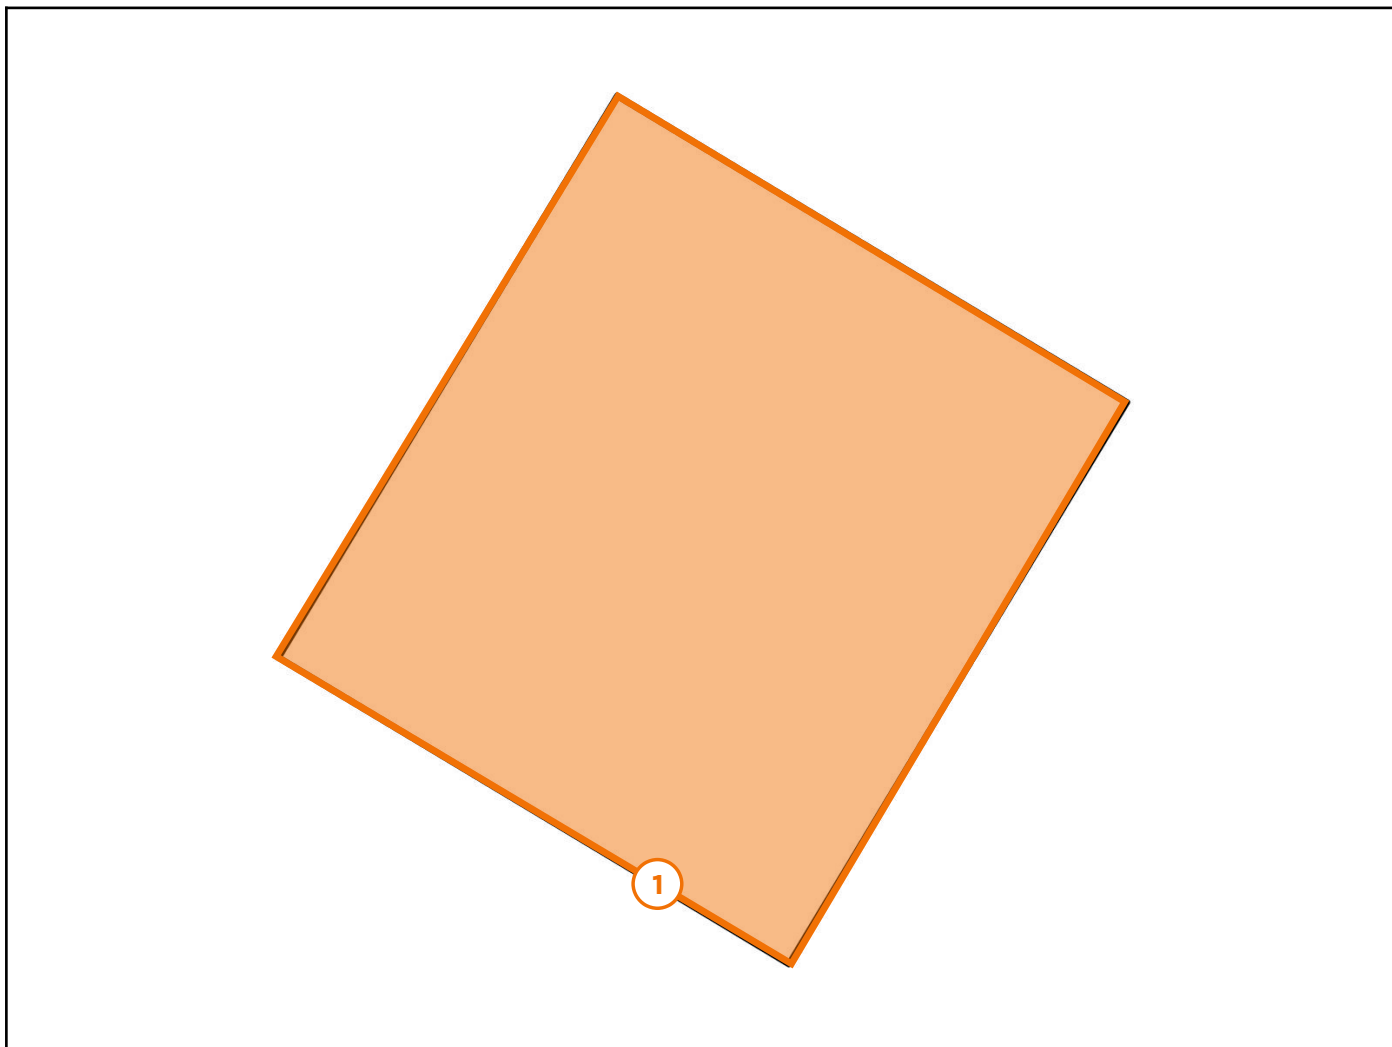
## Plan 2.1: Bijgebouw plan

Beschrijving	Type	Actie
1. golfplaten (garage + varkensstal)	Asbestmateriaal	<a href="#">Verwijderen</a>

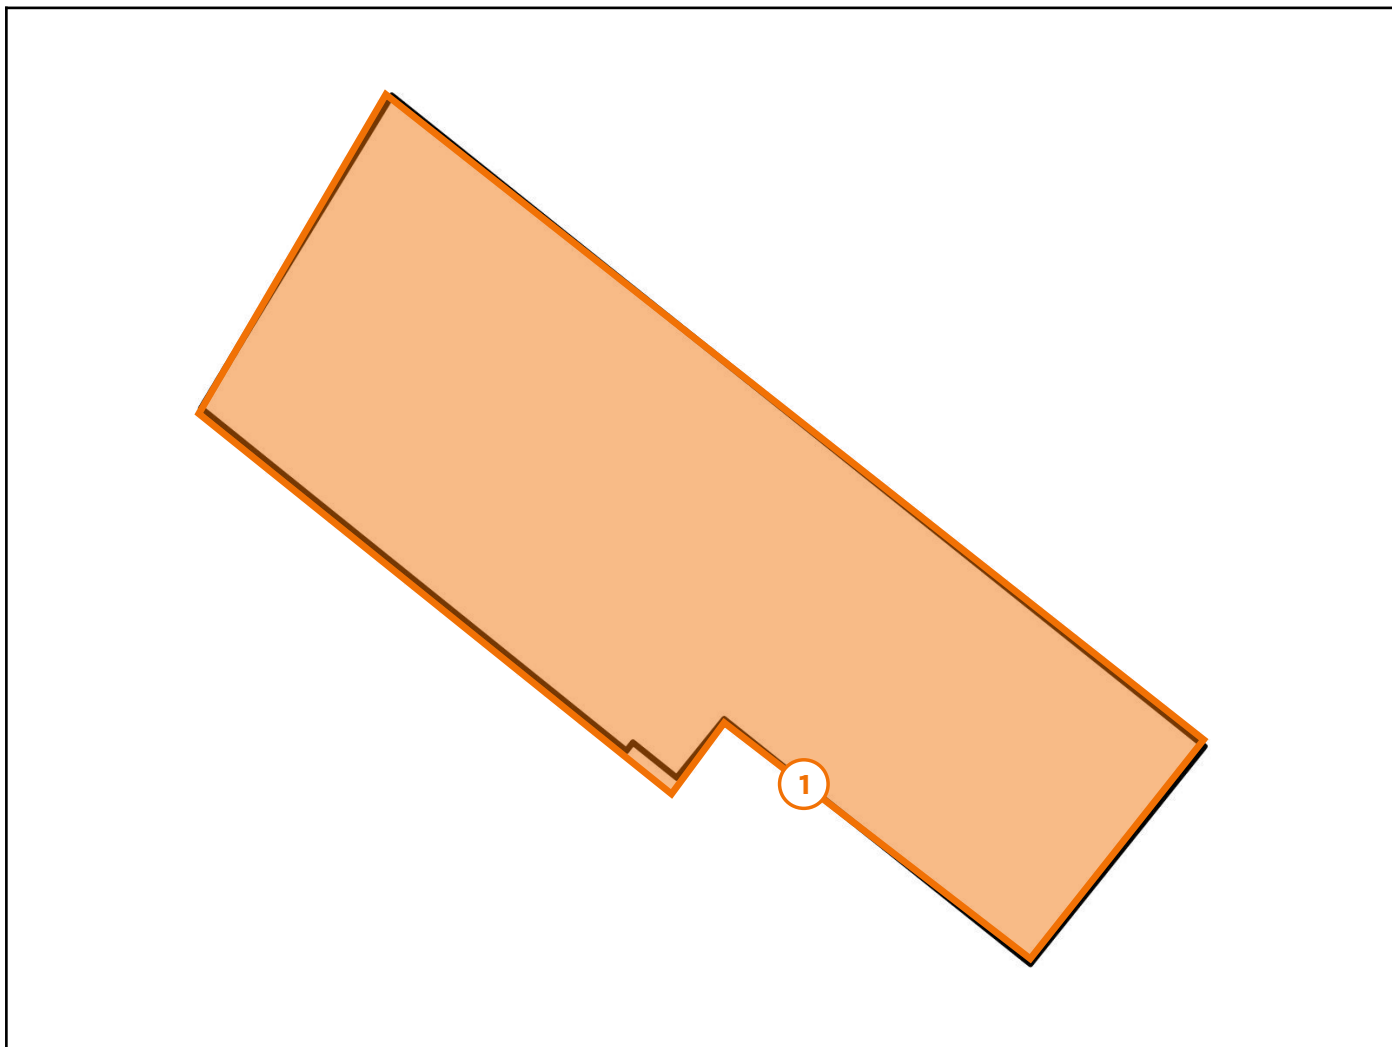
## Plan 3.1: Bijgebouw plan

Beschrijving	Type	Actie
1. golfplaten (garage + varkensstal)	Asbestmateriaal	<a href="#">Verwijderen</a>

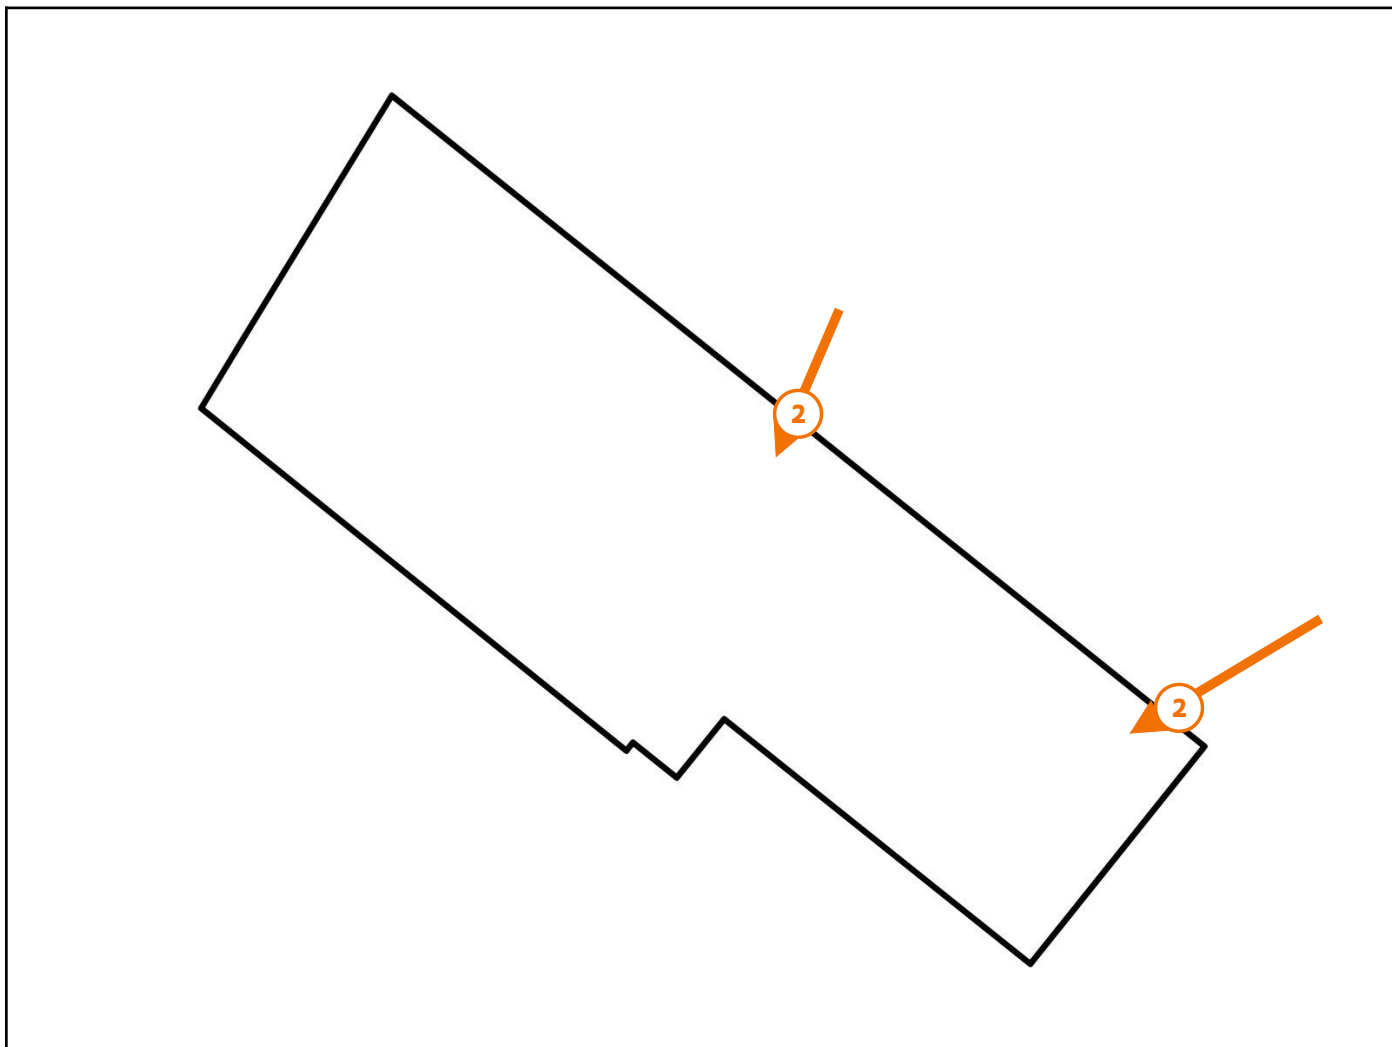
## Plan 3.2: Bijgebouw plan

Beschrijving	Type	Actie
2. schouw trekregelaar	Asbestmateriaal	<a href="#">Verwijderen</a>

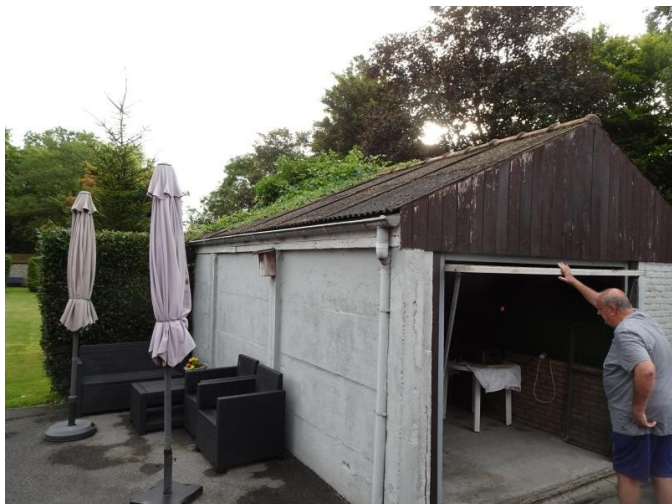
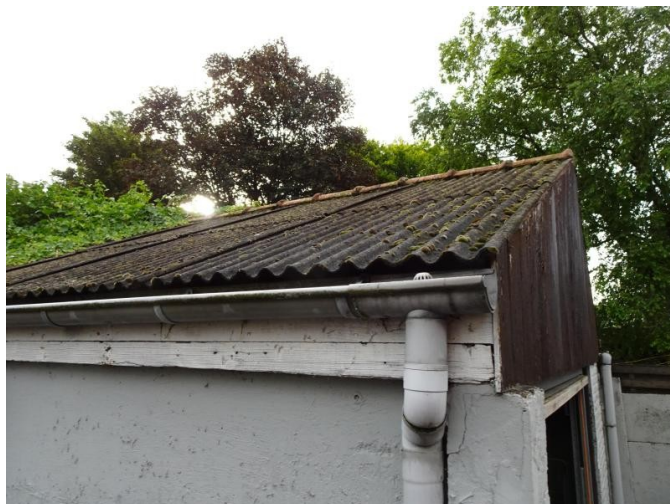
Eindbeoordeling materiaalrisico	Verhoogd materiaalrisico en/of verhoogde kans op vezelvrijgave
---------------------------------	--

Gebondenheid	Categorie 1: hechtgebonden in oorsprong
Asbestsoort (vezeltype)	Crocidoliet aanwezig
Asbestconcentratie	Laag (< 50%)
Afschermingsgraad van het gehele materiaal	Geheel of deels vrij aan de buitenlucht
Toestand van het materiaal	Matig beschadigd, matig verweerd

Beschrijving	golfplaten (garage + varkensstal)
Omgeving	Buiten
Primaire drager	Schuin dak
Asbestmateriaal	Dak- en gevelbekleding - Golfplaat
Bindmiddel van asbestmateriaal	Cement
Gebondenheid op basis van bindmiddel	Hecht
Hoeveelheid (oppervlakte - aantal)	<ul style="list-style-type: none"><li>• 90,23 m<sup>2</sup> - 1 stuk</li></ul>
Totale oppervlakte	90,23 m <sup>2</sup>
Eenvoudig bereikbaar	Ja
Bevestigingswijze	<ul style="list-style-type: none"><li>• Geschroefd</li></ul>
Identificatiemethode	Vaststelling zonder monsternamen
Destructieve handeling voor identificatie	Nee

Het asbestmateriaal valt onder de mijlpaal van 2034.

Verwijderen

- Zorg voor een veilig beheer. Vermijd het beschadigen van het asbestmateriaal. Controleer de toestand jaarlijks op wijzigingen.
- Zorg voor een veilig beheer en verwijder dit asbestmateriaal wanneer het bij werken eenvoudig bereikbaar wordt. Controleer de toestand jaarlijks op wijzigingen.
- Hemelwater dat afspoelt van asbestcement daken of gevels kan asbestdeeltjes bevatten. Gebruik het enkel voor gesloten circuits (bv. spoelen toiletten). Reinig na het vervangen van het dak of de gevel de dakgoten en regenwaterput of -ton om asbesthoudend sediment of slib te verwijderen

- Eenvoudige handelingen: enkel door erkend asbestverwijderaar  
Kan niet zonder breek- of kapwerk verwijderd worden. Het risico dat hierbij dus asbestvezels vrijkomen, is hoog. Laat dit dus best doen door een erkend asbestverwijderaar die steeds over de nodige opleidingssattesten beschikt.

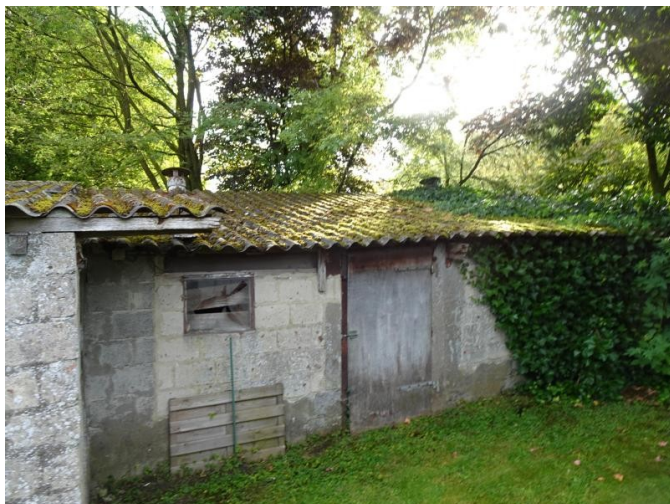
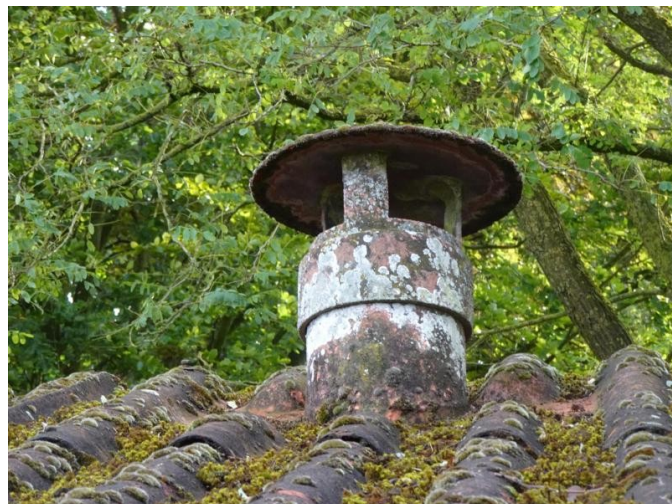
Eindbeoordeling materiaalrisico	Laag materiaalrisico en/of verlaagde kans op vezelvrijgave
---------------------------------	--

Gebondenheid	Categorie 1: hechtgebonden in oorsprong
Asbestsoort (vezeltype)	Crocidoliet aanwezig
Asbestconcentratie	Laag (< 50%)
Afschermingsgraad van het gehele materiaal	Geheel of deels vrij aan de buitenlucht
Toestand van het materiaal	Licht beschadigd, licht verweerd. Intact materiaal type Pical – asbestboard of categorie III 'gebondenheid'

<b>Beschrijving</b>	schouw trekregelaar
<b>Omgeving</b>	Buiten
<b>Primaire drager</b>	Schuin dak
<b>Asbestmateriaal</b>	Schouwhoed, ventilatiekap (anti-windval)
<b>Bindmiddel van asbestmateriaal</b>	Cement
<b>Gebondenheid op basis van bindmiddel</b>	Hecht
<b>Hoeveelheid (gewicht - aantal)</b>	<ul style="list-style-type: none"><li>• 3,00 kg - 2 stuks</li></ul>
<b>Totaal gewicht</b>	6,00 kg
<b>Eenvoudig bereikbaar</b>	Nee <ul style="list-style-type: none"><li>• Verwijdering tast de bouwkundige integriteit aan.</li></ul>
<b>Bevestigingswijze</b>	<ul style="list-style-type: none"><li>• Geklemd</li><li>• Verlijmd, ingegoten, versmeerd</li></ul>
<b>Identificatiemethode</b>	Vaststelling zonder monsternamen
<b>Destructieve handeling voor identificatie</b>	Nee

Het asbestmateriaal valt onder de mijlpaal van 2034.

Verwijderen

- Zorg voor een veilig beheer. Vermijd het beschadigen van het asbestmateriaal. Controleer de toestand jaarlijks op wijzigingen.
- Zorg voor een veilig beheer en verwijder dit asbestmateriaal wanneer het bij werken eenvoudig bereikbaar wordt. Controleer de toestand jaarlijks op wijzigingen.

- Eenvoudige handelingen: enkel door erkend asbestverwijderaar  
Kan niet zonder breek- of kapwerk verwijderd worden. Het risico dat hierbij dus asbestvezels vrijkomen, is hoog. Laat dit dus best doen door een erkend asbestverwijderaar die steeds over de nodige opleidingsattesten beschikt.

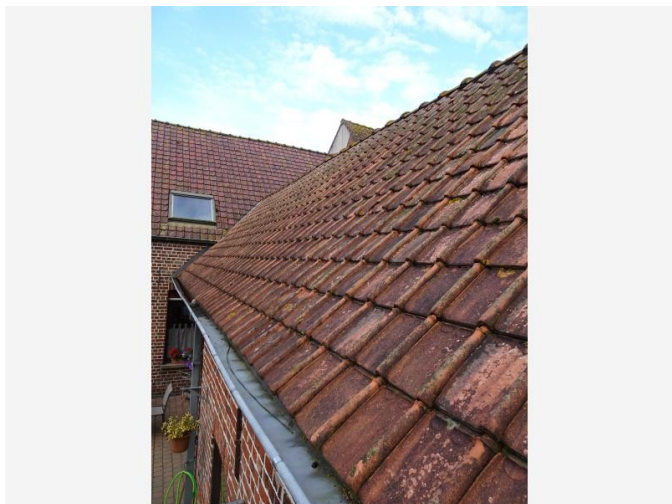
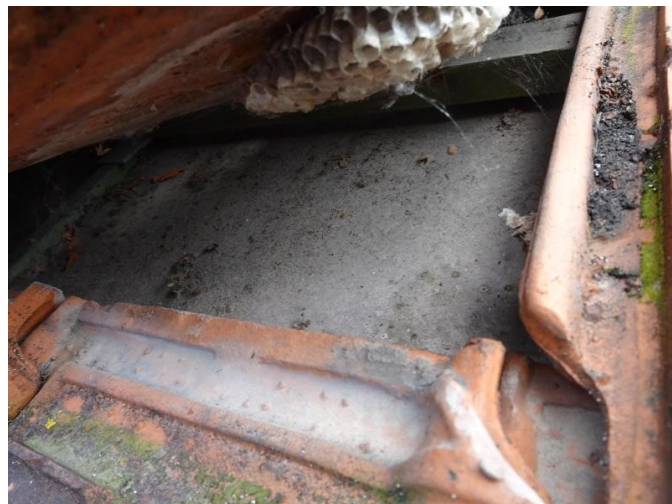
Eindbeoordeling materiaalrisico	Zeer laag materiaalrisico en/of zeer lage kans op vezelvrijgave
---------------------------------	---

Gebondenheid	Categorie 1: hechtgebonden in oorsprong
Asbestsoort (vezeltype)	Crocidoliet aanwezig
Asbestconcentratie	Laag (< 50%)
Afschermingsgraad van het gehele materiaal	Stootvaste afscherming of omkasting
Toestand van het materiaal	Onbeschadigd, niet verweerd

Beschrijving	onderdak (zadeldak)
Omgeving	Binnen
Primaire drager	Schuin dak
Asbestmateriaal	Plaat, paneel, tablet - Type Menuiserite
Bindmiddel van asbestmateriaal	Cement
Gebondenheid op basis van bindmiddel	Hecht
Hoeveelheid (oppervlakte - dikte - aantal)	<ul style="list-style-type: none"><li>• 195,63 m<sup>2</sup> - 0,32 cm - 1 stuk</li></ul>
Totaal volume	0,626 m <sup>3</sup>
Eenvoudig bereikbaar	Nee <ul style="list-style-type: none"><li>• Het asbestmateriaal is bedekt (uitgezonderd laag verf, coating, behang, kunststof, textiel) en het wegnemen van het bedekkende materiaal kan niet zonder het bedekkende materiaal te beschadigen.</li></ul>
Bevestigingswijze	<ul style="list-style-type: none"><li>• Genageld, geniet</li></ul>
Identificatiemethode	Vaststelling zonder monstername
Destructieve handeling voor identificatie	Nee

Het asbestmateriaal valt onder de mijlpaal van 2040.

Zorgvuldig beheren

- Zorg voor een veilig beheer. Vermijd het beschadigen van het asbestmateriaal. Controleer de toestand jaarlijks op wijzigingen.
- Zorg voor een veilig beheer en verwijder dit asbestmateriaal wanneer het bij werken eenvoudig bereikbaar wordt. Controleer de toestand jaarlijks op wijzigingen.

- Eenvoudige handelingen: enkel door erkend asbestverwijderaar  
Kan niet zonder breek- of kapwerk verwijderd worden. Het risico dat hierbij dus asbestvezels vrijkomen, is hoog. Laat dit dus best doen door een erkend asbestverwijderaar die steeds over de nodige opleidingsattesten beschikt.

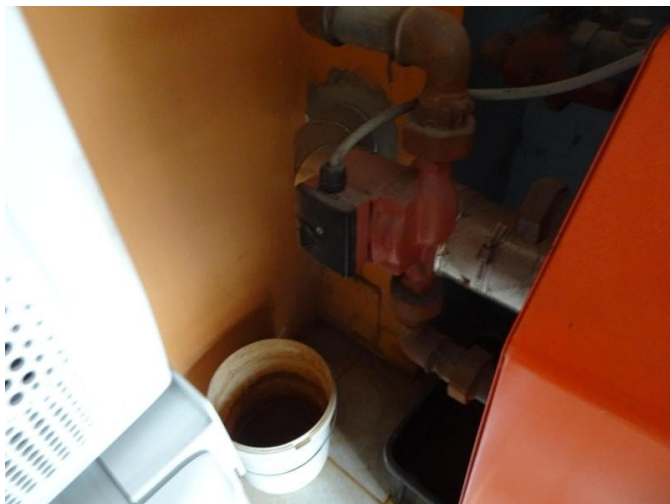
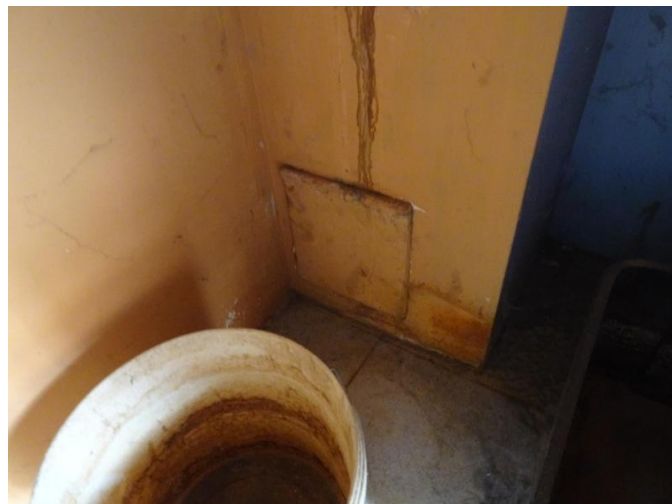
Eindbeoordeling materiaalrisico	Laag materiaalrisico en/of verlaagde kans op vezelvrijgave
---------------------------------	--

Gebondenheid	Categorie 1: hechtgebonden in oorsprong
Asbestsoort (vezeltype)	Crocidoliet aanwezig
Asbestconcentratie	Laag (< 50%)
Afschermingsgraad van het gehele materiaal	Geheel of deels (ook) vrij aan binnenluchtstromen
Toestand van het materiaal	Onbeschadigd, niet verweerd

Beschrijving	schouwschuif
Omgeving	Binnen
Primaire drager	Ruimteverwarming
Asbestmateriaal	schouwschuif
Bindmiddel van asbestmateriaal	Cement
Gebondenheid op basis van bindmiddel	Hecht
Hoeveelheid (gewicht - aantal)	<ul style="list-style-type: none"><li>• 0,46 kg - 1 stuk</li></ul>
Totaal gewicht	0,46 kg
Eenvoudig bereikbaar	Ja
Bevestigingswijze	<ul style="list-style-type: none"><li>• Geklemd</li><li>• Verlijmd, ingegoten, versmeerd</li></ul>
Identificatiemethode	Vaststelling zonder monsternamen
Destructieve handeling voor identificatie	Nee

Het asbestmateriaal valt onder de mijlpaal van 2034.

Zorgvuldig beheren

- Zorg voor een veilig beheer. Vermijd het beschadigen van het asbestmateriaal. Controleer de toestand jaarlijks op wijzigingen.
- Zorg voor een veilig beheer en verwijder dit asbestmateriaal wanneer het bij werken eenvoudig bereikbaar wordt. Controleer de toestand jaarlijks op wijzigingen.

- Eenvoudige handelingen: enkel door erkend asbestverwijderaar  
De schuif zelf kun je zonder al te veel risico verwijderen. De houder waarin de schuif geklemd zit, is echter ingemetst. Deze kan niet zonder breek- of kapwerk verwijderd worden.

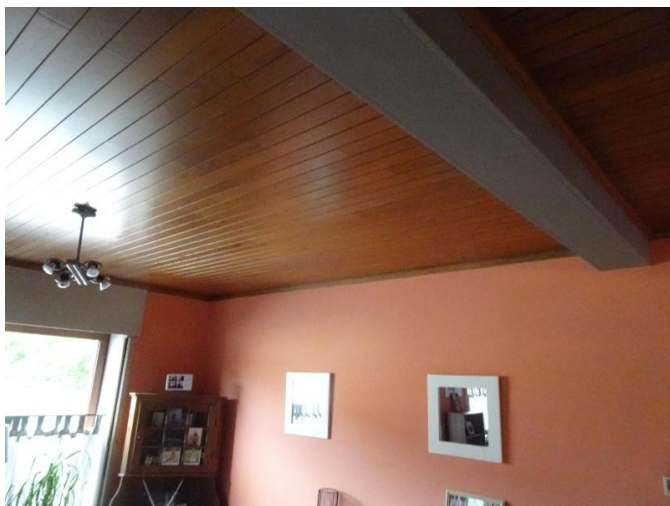
Vrije foto

Alle plafonds hebben een vals plafond. Geen monsternamen van pleisterwerk plafonds mogelijk.

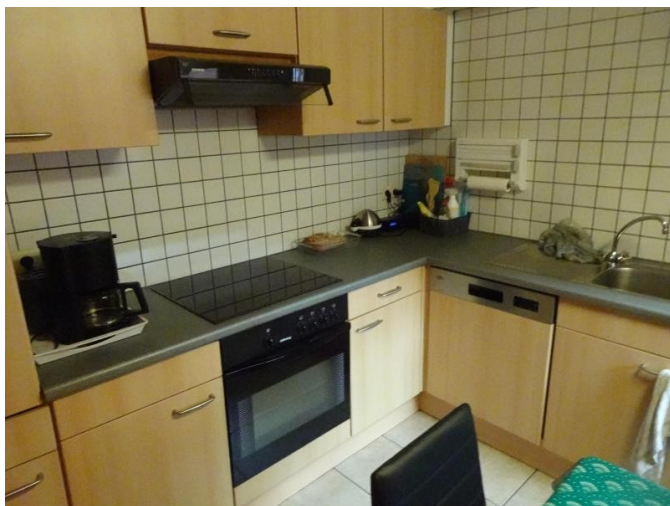
Vrije foto

In het binnenwerk van de dampkap kunnen er asbestverdachte materialen aanwezig zijn. (pakkingen, dichtingen,... )

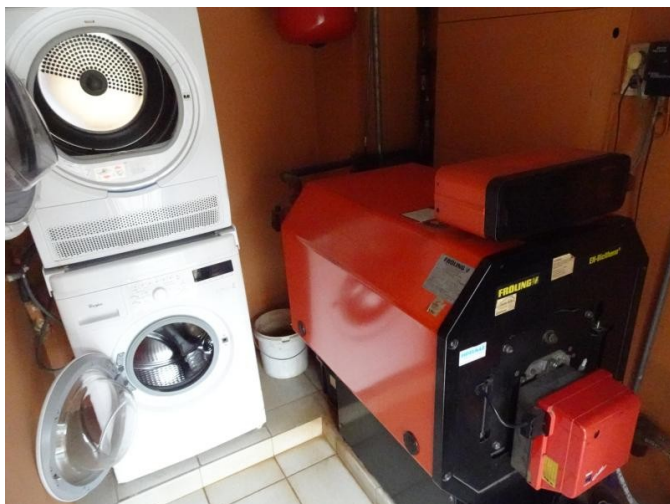
Vrije foto

In het binnenwerk van het verwarmingselement kunnen er asbestverdachte materialen aanwezig zijn. (pakkingen, dichtingen, asbestkoord ... )

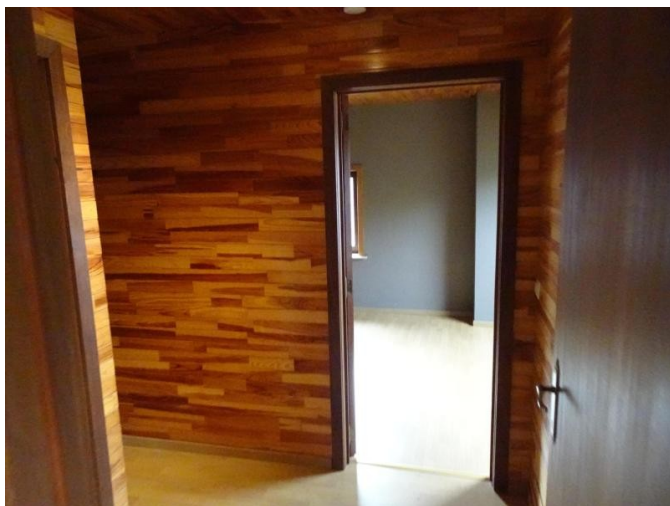
Vrije foto

Er zijn valse wanden. ( mogelijk pleisterwerk kan niet bemonsterd worden)

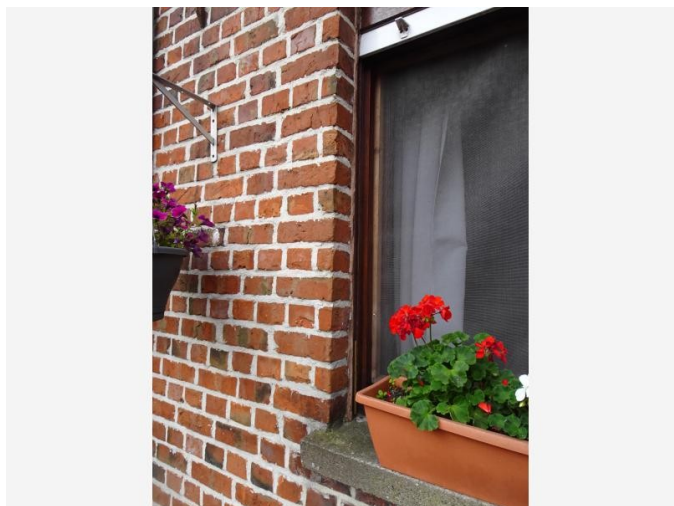
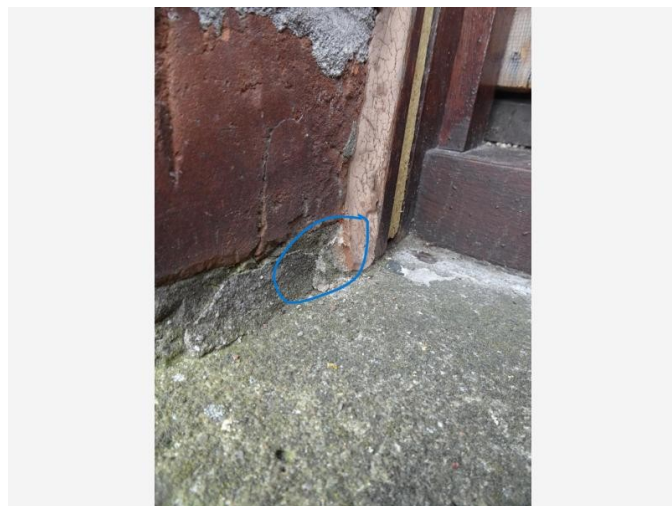
Geen asbest

#	Type	Referentie	Resultaat
9.1	Puntmonster	MM2	Geen asbest

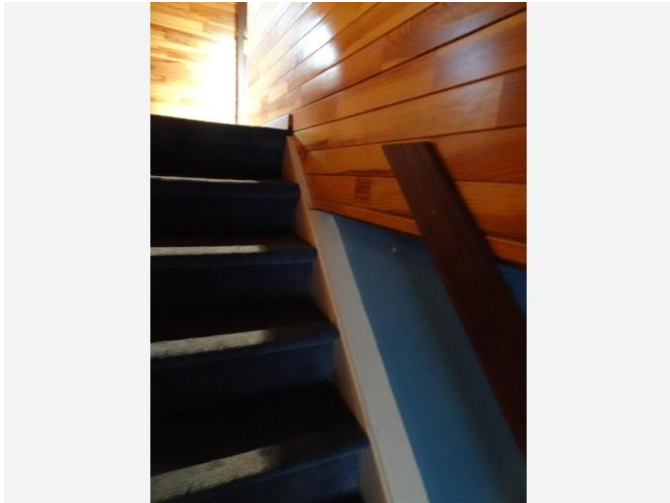
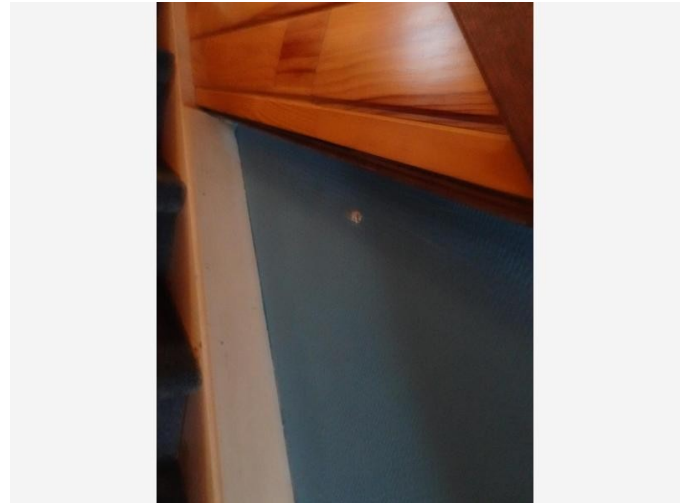
Geen asbest

#	Type	Referentie	Resultaat
10.1	Mengmonster	MM1	Geen asbest
