# Asbestinventarisatetest

Broederlijkheidstraat 39, 8400 Oostende

Attestnummer : 20260615-000263.000

Uitgegeven op : 15.06.2026

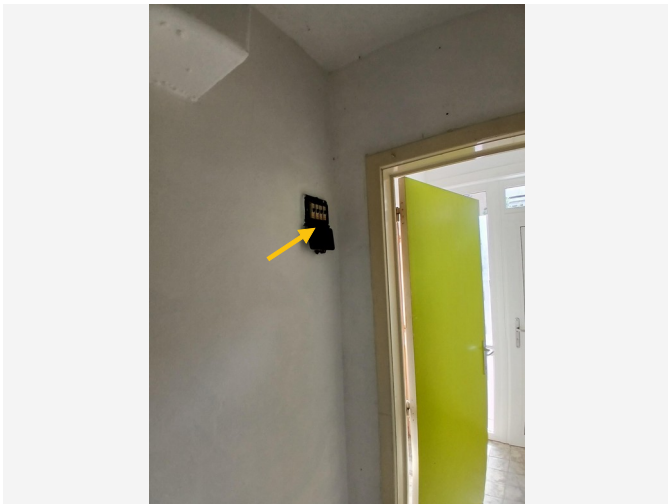
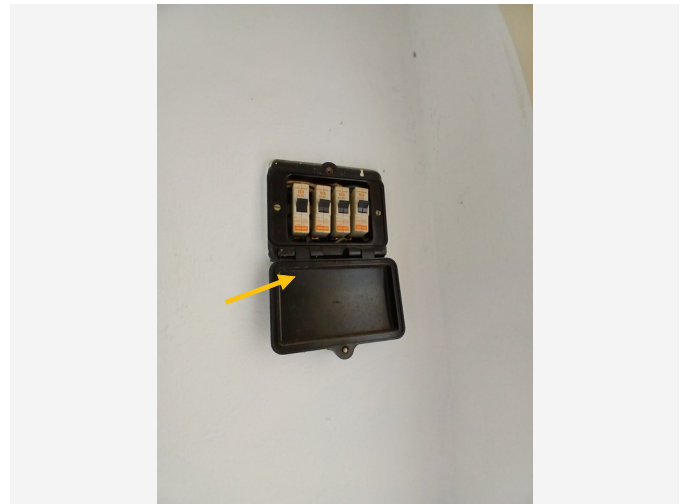
Het asbestmateriaal valt onder de mijlpaal van 2040.

Zorgvuldig beheren

| Eindbeoordeling materiaalrisico | Laag materiaalrisico en/of verlaagde kans op vezelvrijgave |

| Toestand van het materiaal | Onbeschadigd, niet verweerd |

| Beschrijving | Bakelieten schakeldoos berging |
| Opmerking | <p>De hoeveelheid is een schatting.</p> <p>Bakeliet kan asbesthoudend zijn. Staalname is echter niet mogelijk aangezien de elektrische installatie nog in werking is.</p> |

- Zorg voor een veilig beheer. Vermijd het beschadigen van het asbestmateriaal. Controleer de toestand jaarlijks op wijzigingen.
- Voer bijkomende staalname(s) uit.

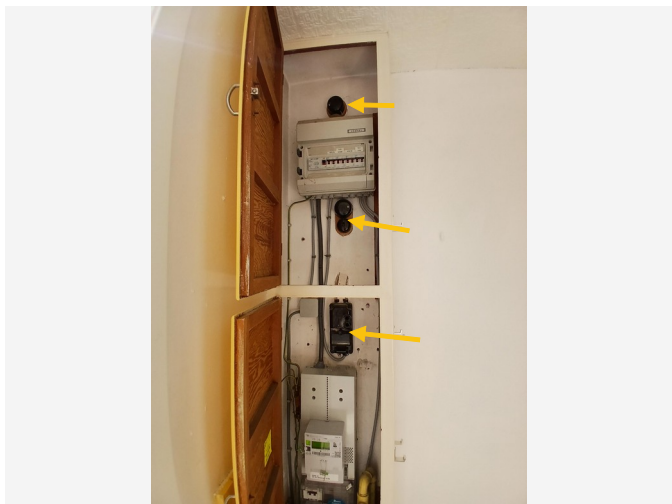
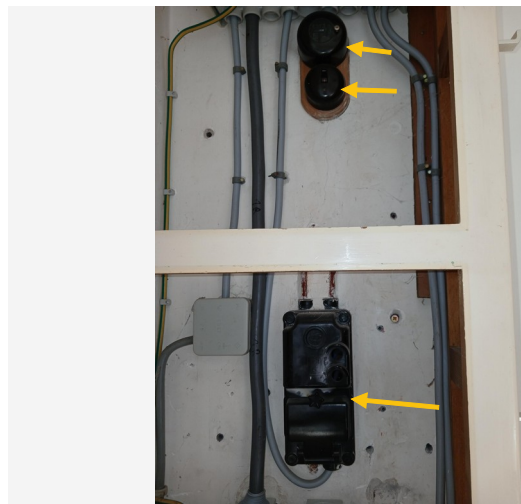
Het asbestmateriaal valt onder de mijlpaal van 2040.

Zorgvuldig beheren

| Eindbeoordeling materiaalrisico | Laag materiaalrisico en/of verlaagde kans op vezelvrijgave |

| Toestand van het materiaal | Onbeschadigd, niet verweerd |

| Beschrijving | Bakelieten toepassingen technische kast |
| Opmerking | <p>De hoeveelheid is een schatting.</p> <p>Bakeliet kan asbesthoudend zijn. Staalname is echter niet mogelijk aangezien de elektrische installatie nog in werking is.</p> |

- Zorg voor een veilig beheer. Vermijd het beschadigen van het asbestmateriaal. Controleer de toestand jaarlijks op wijzigingen.
- Voer bijkomende staalname(s) uit.

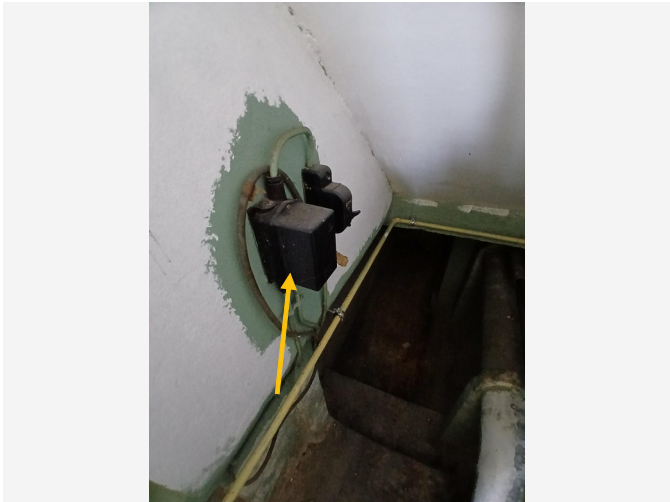
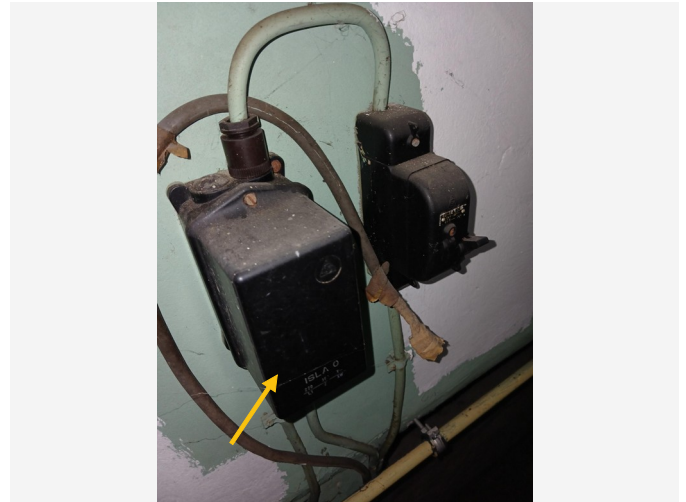
## Fiche 3: Bakelieten schakeldoos/omkasting elektrische installatie

Het asbestmateriaal valt onder de mijlpaal van 2040.

Zorgvuldig beheren

| Eindbeoordeling materiaalisico | Laag materiaalisico en/of verlaagde kans op vezelvrijgave |

| Toestand van het materiaal | Onbeschadigd, niet verweerd |

| Beschrijving | Bakelieten schakeldoos/omkasting elektrische installatie |
| Opmerking | <p>De hoeveelheid is een schatting.</p> <p>Bakeliet kan asbesthoudend zijn. Staalname is echter niet mogelijk aangezien de elektrische installatie nog in werking is.</p> |

- Zorg voor een veilig beheer. Vermijd het beschadigen van het asbestmateriaal. Controleer de toestand jaarlijks op wijzigingen.
- Voer bijkomende staalname(s) uit.

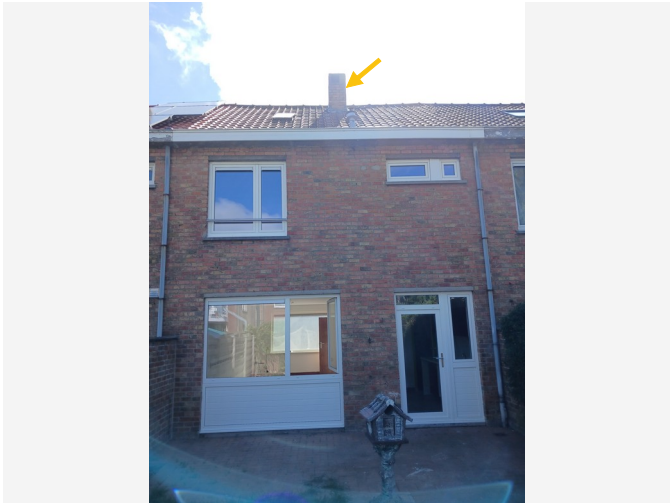
**Reden:** Het te onderzoeken materiaal situeert zich hoger dan 3,50 m te rekenen vanaf een veilige ondergrond

**Uitleg van de asbestdeskundige:** Door de hoogte van meer dan 3,5 meter kon dit tijdens de inspectie niet visueel of auditief gecontroleerd worden. Er zijn dus geen zichtbare of hoorbare aanwijzingen, maar het risico op aanwezigheid van asbest kan niet uitgesloten worden.

Bij toekomstige werken aan de schoorsteen moet hier rekening mee worden gehouden, en is het aangeraden om eerst een aanvullend onderzoek uit te voeren.

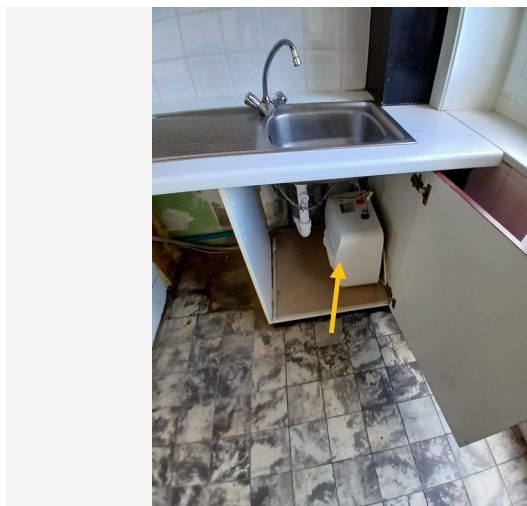
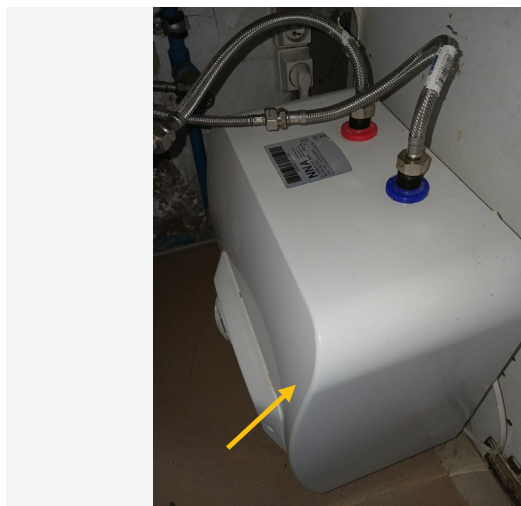
De doorstromer van het merk Ariston, dateert van na 2001. Bijgevolg bevat deze geen asbesthoudende materialen.

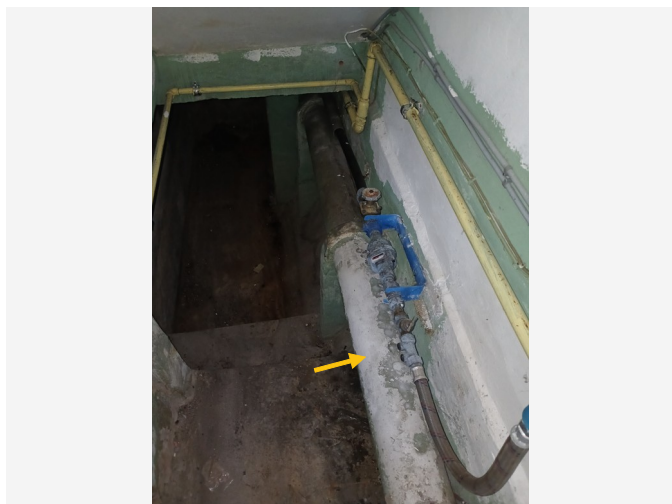
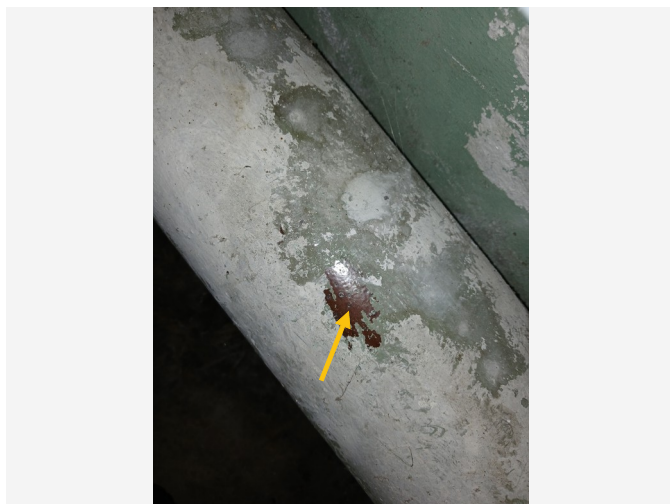
De afvoerbuIs in de kelder is een gresbuIs en is bijgevolg niet asbesthoudend.

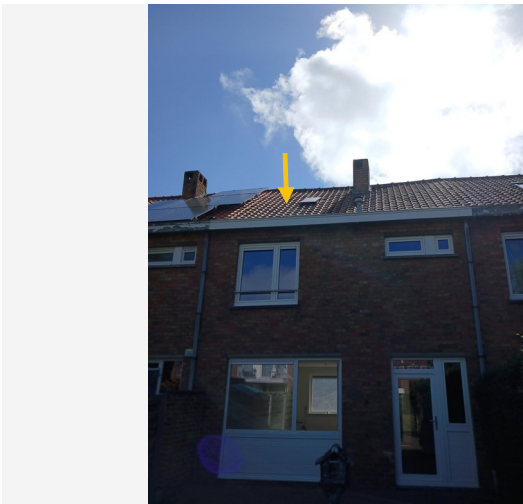
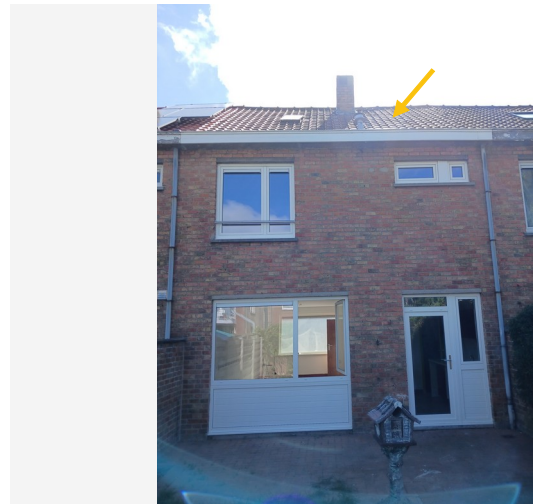
## Fiche 15: Dakbedekking niet asbesthoudend

| Beschrijving | Notitie | Terug te vinden op plannen |
|---|---|---|
| Fiche 15: Dakbedekking niet asbesthoudend | De dakbedekking bestaat uit dakpannen en is bijgevolg niet asbesthoudend. | - |
