# Asbestinventarisatetest

Nieuwpoortsesteenweg 299, 8400 Oostende

Attestnummer : 20260128-000088.000

Uitgegeven op : 28.01.2026

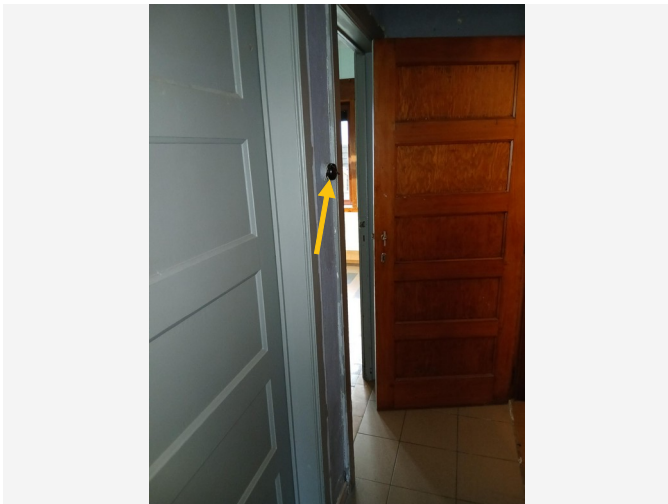
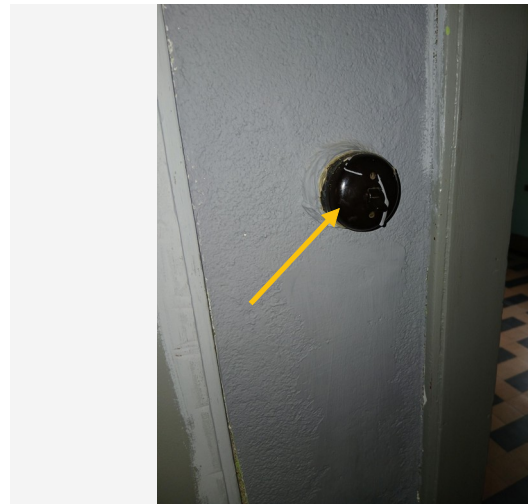
| Fiche 1: Bakelieten schakelaars..... | 16 |

Het asbestmateriaal valt onder de mijlpaal van 2040.

| Eindbeoordeling materiaalrisico | Laag materiaalrisico en/of verlaagde kans op vezelvrijgave |

| Asbestsoort (vezeltype) | Crocidoliet aanwezig |
| Toestand van het materiaal | Onbeschadigd, niet verweerd |

| Opmerking | <p>De hoeveelheid is een schatting.</p> <p>Er zijn verspreid bakelieten schakelaars aanwezig. Bakeliet kan asbesthoudend zijn. Staalname is echter niet mogelijk aangezien de elektrische installatie nog in werking is en staalname de volledig intacte toepassing zou beschadigen.</p> |

- Zorg voor een veilig beheer. Vermijd het beschadigen van het asbestmateriaal. Controleer de toestand jaarlijks op wijzigingen.
- Voer bijkomende staalname(s) uit.

- Eenvoudige handelingen: mag via doe-het-zelf of door werknemer(s) met opleidingsattest eenvoudige handelingen  
Aangezien dit gebouw een niet-residentiële functie heeft, is de 'doe-het-zelf'-categorie niet van toepassing voor de verwijdering van asbesthoudende materialen. De werkzaamheden mogen daarom alleen worden uitgevoerd door gecertificeerd personeel (8u-opleiding) of een erkende asbestsaneerder. Dit is in overeenstemming met de geldende wet- en regelgeving rondom asbestverwijdering, die waarborgt dat de werkzaamheden veilig en volgens de juiste procedures worden uitgevoerd.

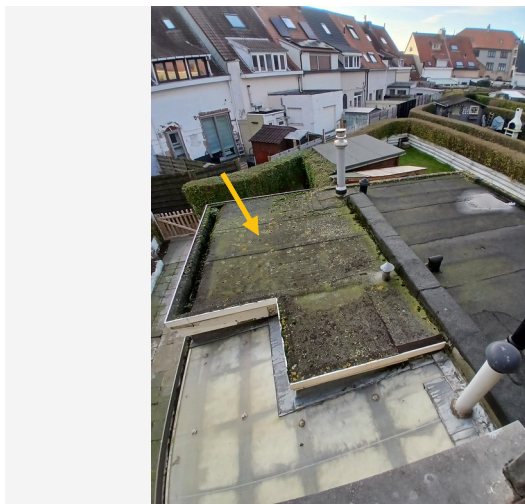
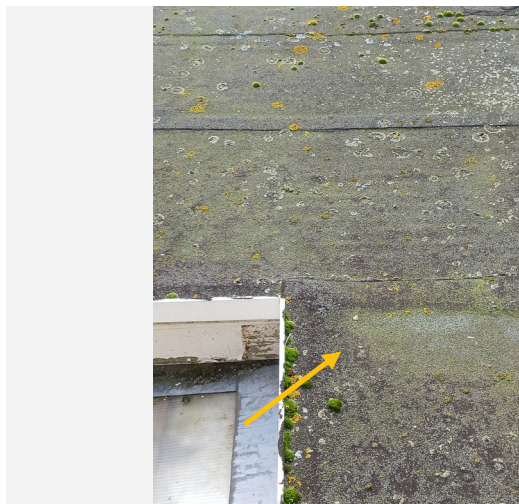
| Fiche 2: Roofing dakbedekking boven badkamer..... | 19 |

Het asbestmateriaal valt onder de mijlpaal van 2040.

| Eindbeoordeling materiaalrisico | Laag materiaalrisico en/of verlaagde kans op vezelvrijgave |

| Asbestsoort (vezeltype) | Alleen chrysotiel |
| Toestand van het materiaal | Licht beschadigd, licht verweerd. Intact calciumsilicaatmateriaal of categorie III 'gebondenheid' |

| Opmerking | <p>De hoeveelheid is een schatting.</p> <p>Staalname niet mogelijk omwille van de kans op gevolgschade na staalname. Roofing kan in zeldzame gevallen asbesthoudend zijn. Bij sloop of renovatie dient dit verder onderzocht te worden.</p> |

- Zorg voor een veilig beheer. Vermijd het beschadigen van het asbestmateriaal. Controleer de toestand jaarlijks op wijzigingen.
- Voer bijkomende staalname(s) uit.

- Eenvoudige handelingen: enkel door erkend asbestverwijderaar  
De roofing dient integraal te worden verwijderd als asbesthoudend afval. De bron moet zorgvuldig gefixeerd worden en de verwijdering dient plaats te vinden onder constante verneveling om de stofvorming zoveel mogelijk te beperken. Het is essentieel om de bron zo min mogelijk te beschadigen, zodat de vrijkoming van asbestvezels wordt voorkomen. De uitvoering van de werkzaamheden dient te gebeuren door een erkend saneringsbedrijf, in volledige naleving van de richtlijnen uit de CODEX, Boek VI, Titel 3, om de veiligheid van het personeel en de omgeving te waarborgen en de verspreiding van asbestvezels te voorkomen.

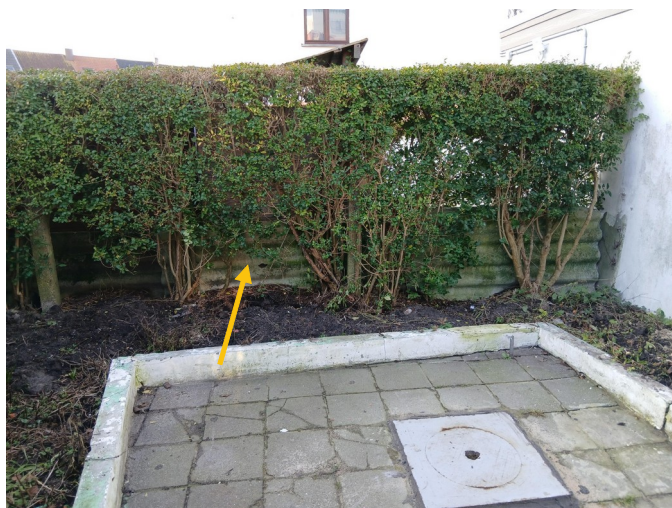
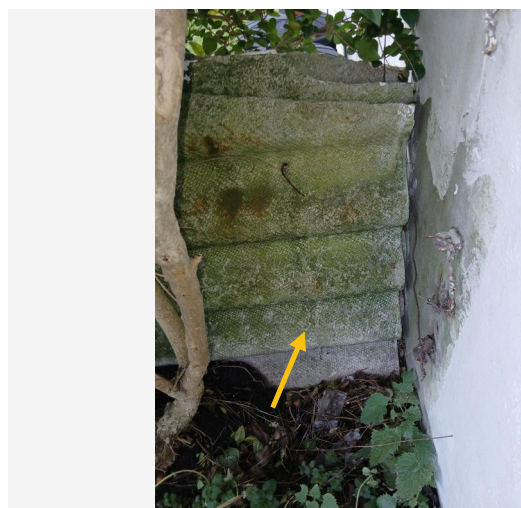
| Fiche 3: Golfplaten behoren toe aan andere eigenaar..... | 23 |

De golfplaten die zichtbaar zijn in de tuin, zijn eigendom van de buur.

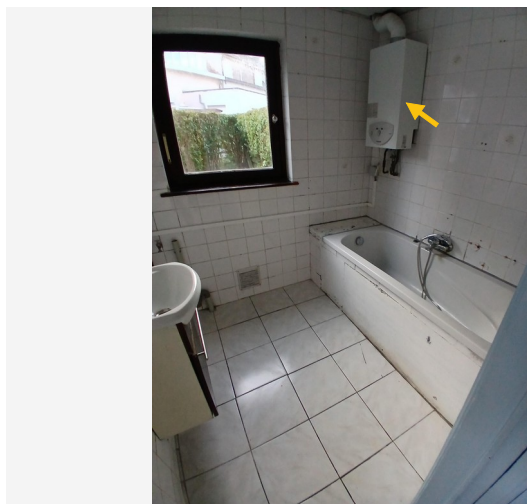
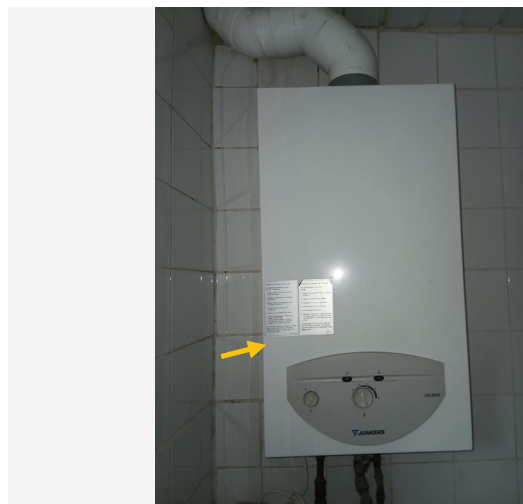
| Fiche 4: Boiler Junkers uit 2018..... | 24 |

De boiler van Junkers, die zich in de badkamer bevindt, dateert uit 2018. Bijgevolg bevat deze geen asbesthoudende materialen.

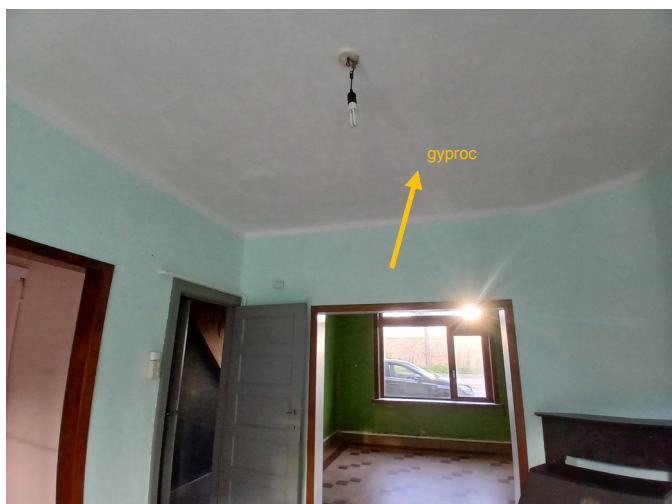
## Fiche 5: Geen waarneembaar pleisterwerk aan plafonds

Er is geen waarneembaar pleisterwerk aan de plafonds. Deze zijn overal afgewerkt met kunststof latjes of gyprocplaten. Het is echter wel mogelijk dat er zich hierachter nog pleisterwerk bevindt. Dit dient verder nagegaan te worden bij sloop of renovatie.

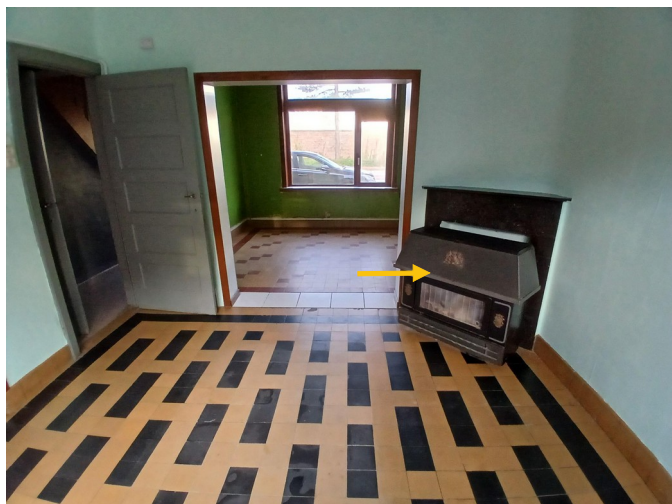
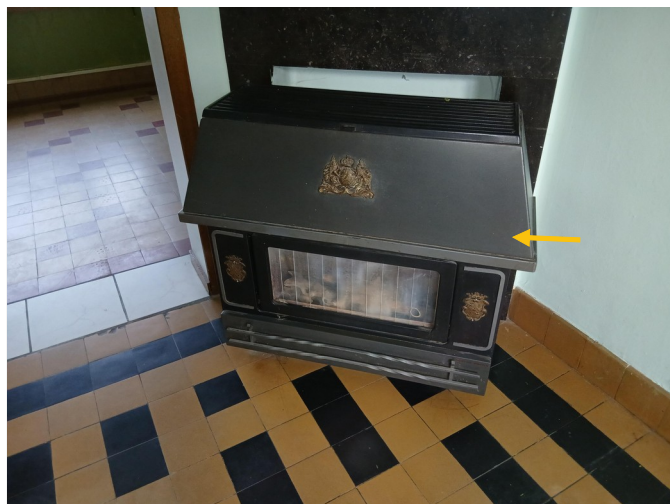
| Fiche 6: Gaskachel eetkamer..... | 26 |

In de eetkamer is een gaskachel aanwezig. Het jaartal hiervan kon niet achterhaald worden. Het is mogelijk dat deze binnenin nog asbesthoudende materialen bevat maar dit is niet waarneembaar. Bij sloop of renovatie dient dit verder onderzocht te worden en eventueel extra informatie bij de fabrikant opgevraagd te worden.

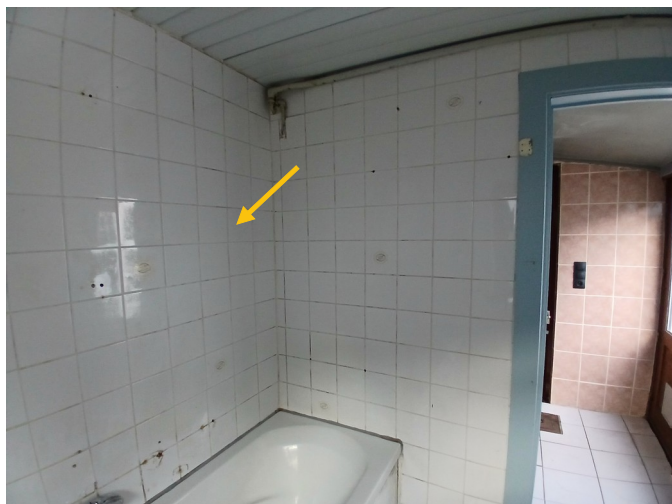
| Fiche 7: Mogelijk tegellijm achter faiencetegels..... | 27 |

In de badkamer en de keuken zijn er faiencetegels aanwezig. Het is mogelijk dat er zich hierachter tegellijm bevindt, welke in sommige gevallen asbesthoudend kan zijn. Bij sloop of renovatie dient dit verder onderzocht te worden.

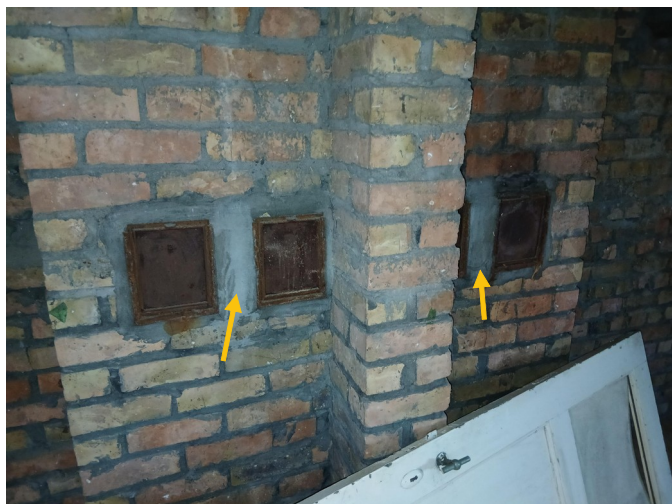
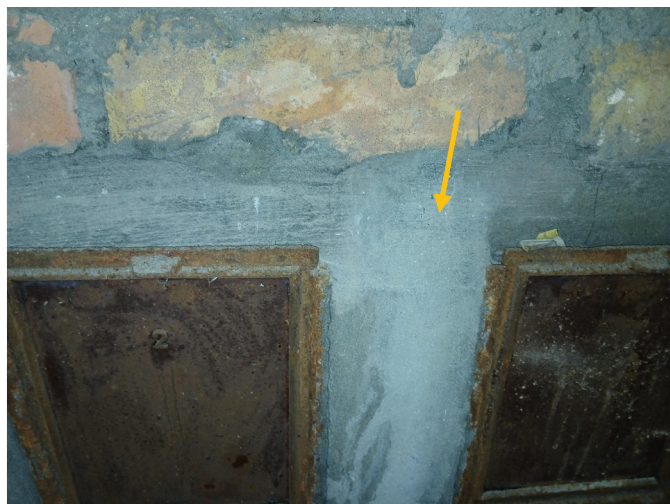
## Fiche 8: Cementering rond roetluikjes

Geen asbest

| # | Type | Referentie | Resultaat |
|---|---|---|---|
| 8.1 | Mengmonster | 20231099-2-35/009 cementering rond roetluikjes | Geen asbest |

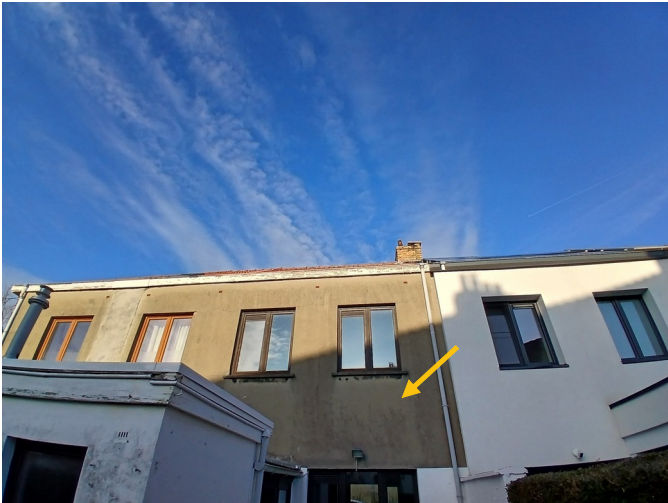
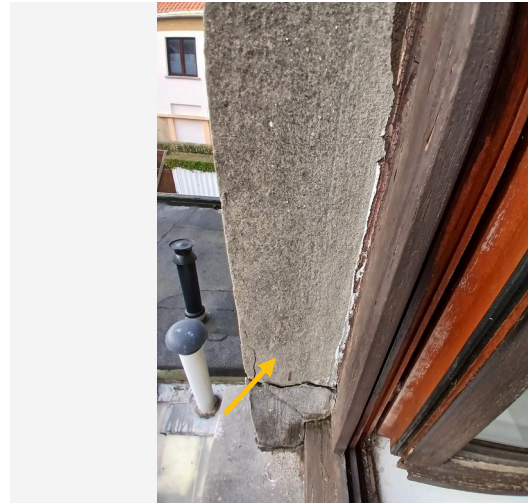
## Fiche 9: Cementering achtergevel

Geen asbest

| # | Type | Referentie | Resultaat |
|---|---|---|---|
| 9.1 | Mengmonster | 20231099-2-35/005 cementering achtergevel | Geen asbest |

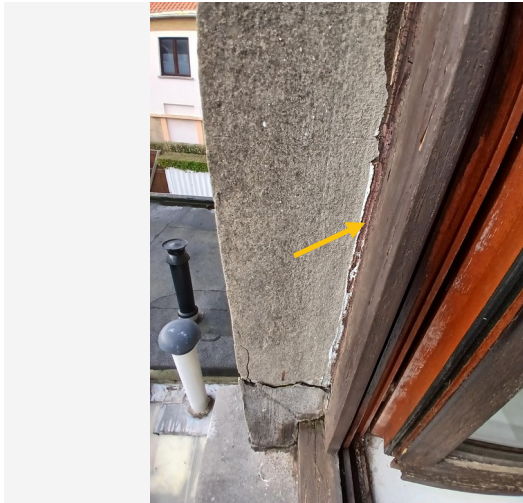
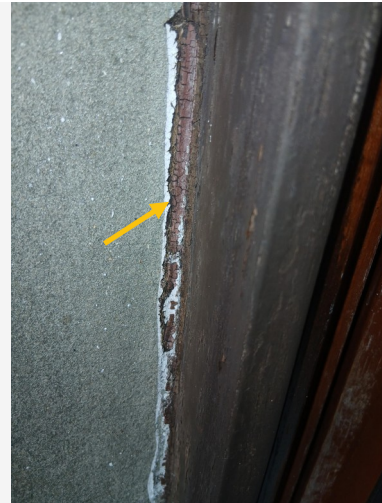
## Fiche 10: Mastiek (profiel-gevel) ramen

Geen asbest

| # | Type | Referentie | Resultaat |
|---|---|---|---|
| 10.1 | Puntmonster | 20231099-2-35/004 mastiek (profiel-gevel) ramen | Geen asbest |

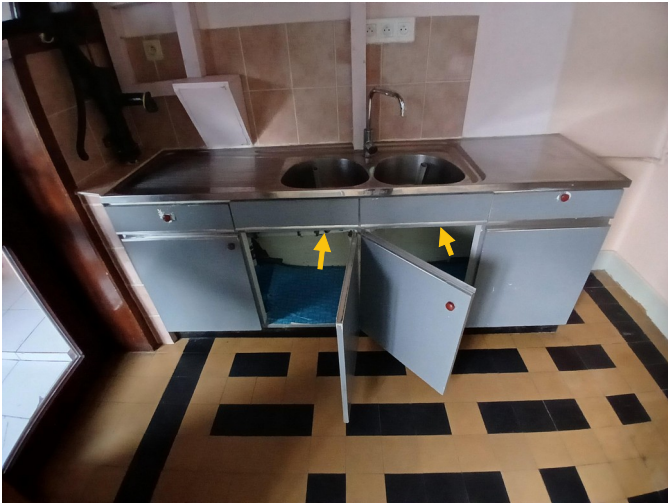
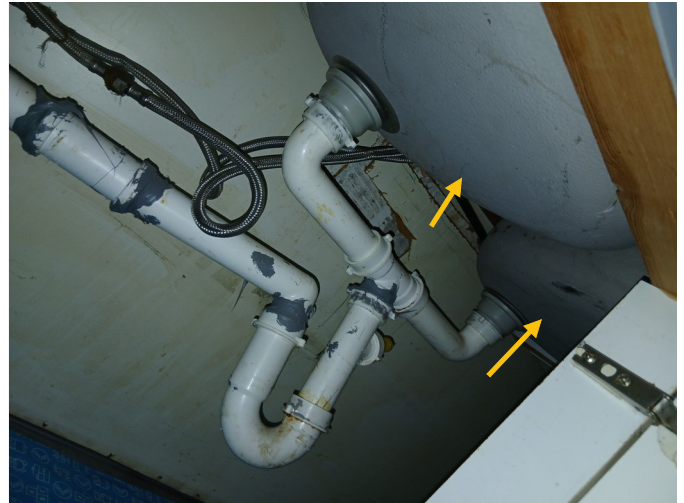
## Fiche 12: Coating wasbakken keuken

Geen asbest

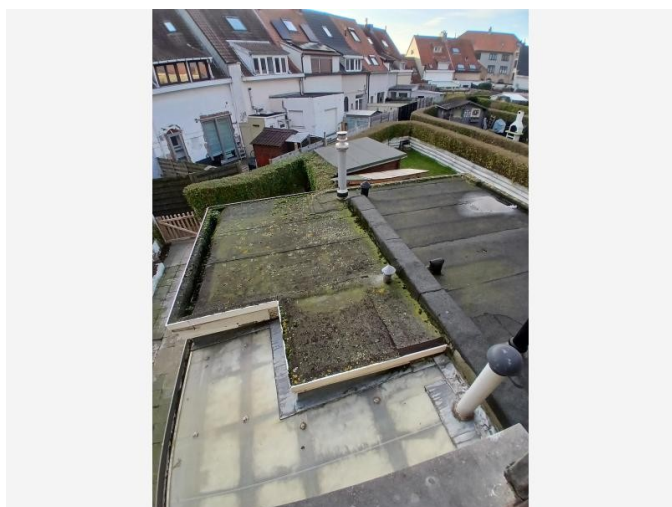
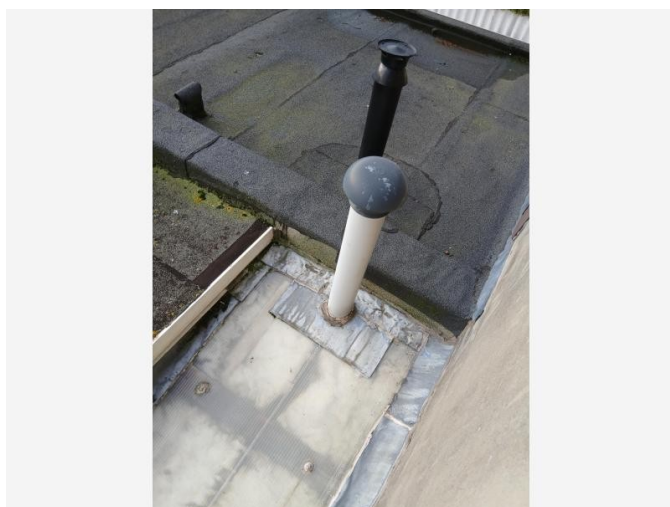
### Fiche 18: Geen asbestverdachte rookgaskanalen

| Beschrijving | Notitie | Terug te vinden op plannen |
|---|---|---|
| Fiche 18: Geen asbestverdachte rookgaskanalen | De rookgaskanalen zijn niet-asbestverdacht. Deze bestaan uit kunststof. | - |
