# Asbestinventarisatetest

Houwstraat 19, 2580 Putte

Attestnummer : 20240329-000376.000

## Niet-asbestveilig

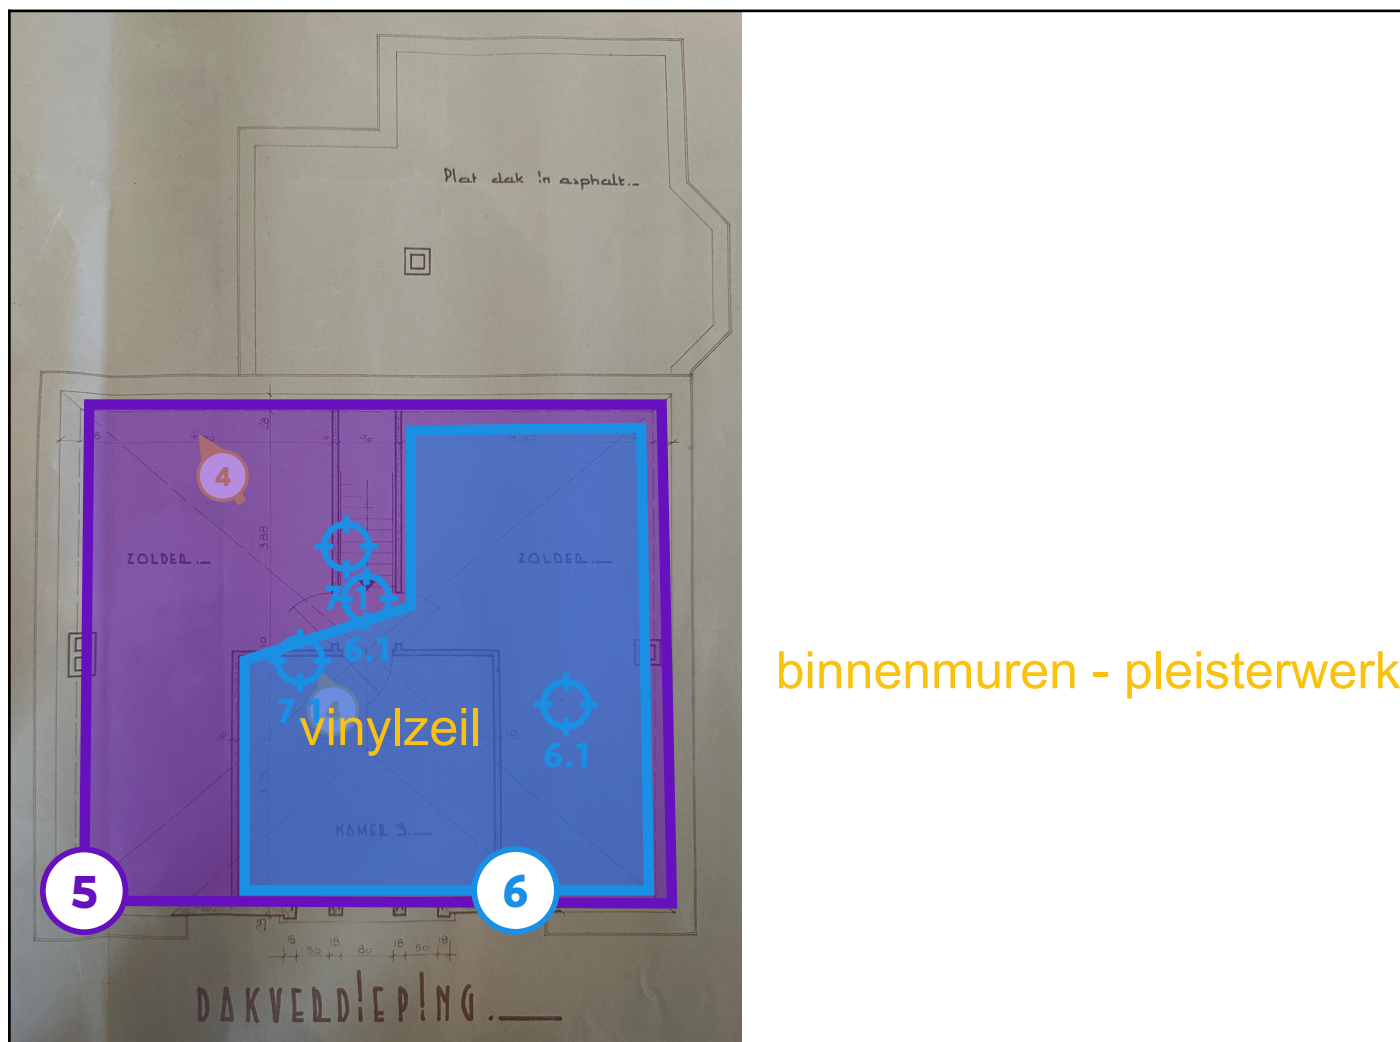
## Plan 1.2: Verdiep (zolder)

| Beschrijving | Type | Actie |
|--|---|---|
| 4. Bakeliet (schakelaars, stopcontacten, tellers, ...) | Asbestmateriaal | Zorgvuldig beheren |

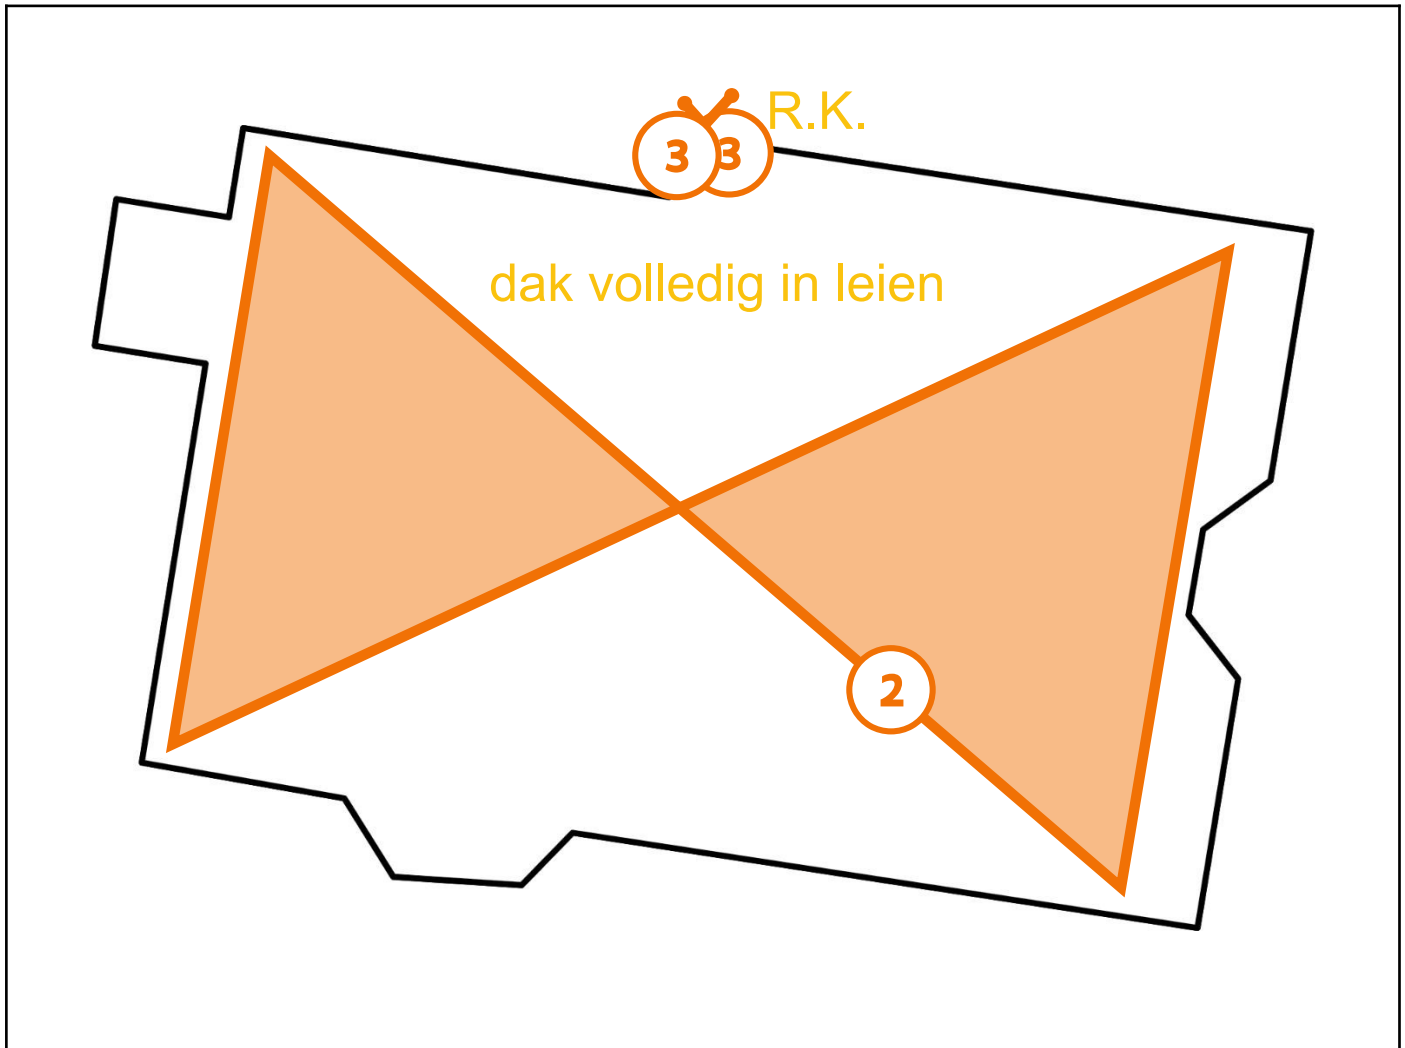
## Plan 1.3: Woning plan

| Beschrijving | Type | Actie |
|---|---|---|
| 2. Leien dak | Asbestmateriaal | Verwijderen |
| 3. Rookgaskanaal | Asbestmateriaal | Verwijderen |

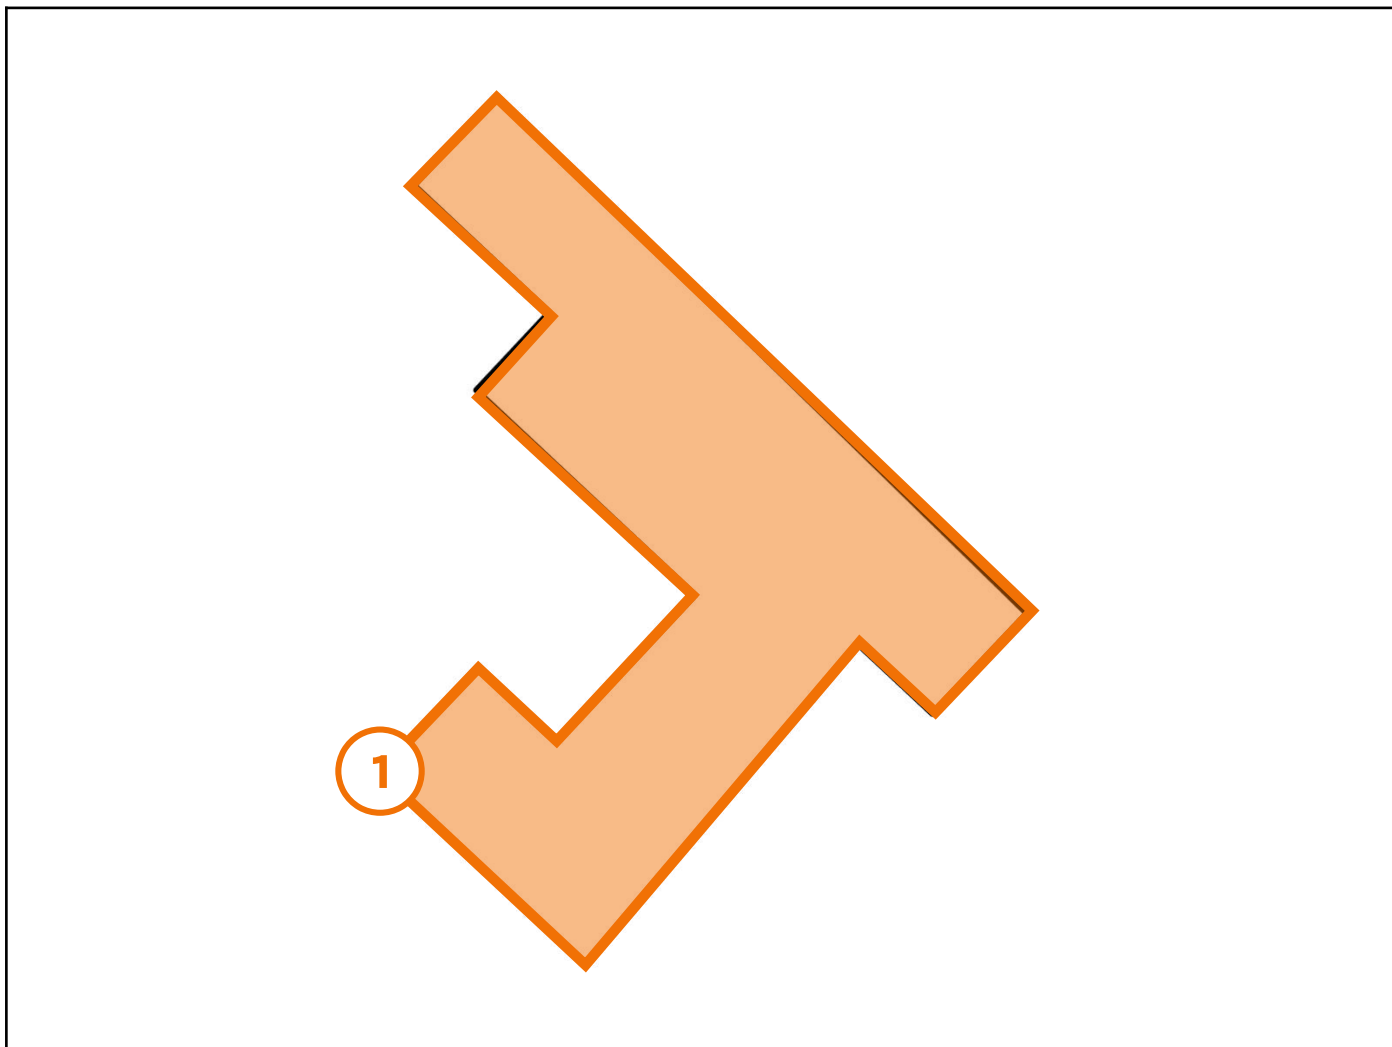
## Plan 2.1: Tuinhuis plan

| Beschrijving | Type | Actie |
|---|---|---|
| 1. Golfplaten | Asbestmateriaal | <a href="#">Verwijderen</a> |

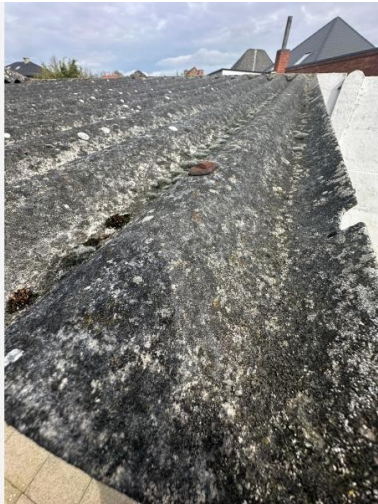
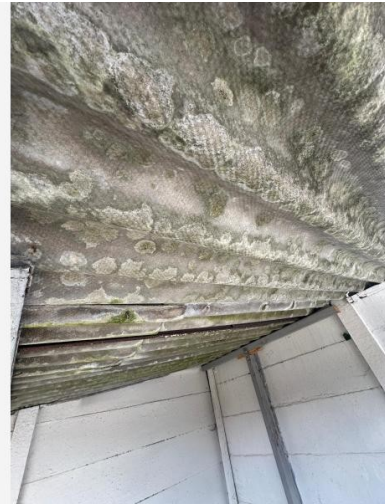
Het asbestmateriaal valt onder de mijlpaal van 2034.

Verwijderen

| Eindbeoordeling materiaalrisico | Verhoogd materiaalrisico en/of verhoogde kans op vezelvrijgave |

| Asbestsoort (vezeltype) | Crocidoliet aanwezig |
| Toestand van het materiaal | Matig beschadigd, matig verweerd |

| Beschrijving | Golfplaten |

- Zorg voor een veilig beheer en verwijder dit asbestmateriaal wanneer het bij werken eenvoudig bereikbaar wordt. Controleer de toestand jaarlijks op wijzigingen.

- Eenvoudige handelingen: mag via doe-het-zelf of door werknemer(s) met opleidingsattest eenvoudige handelingen  
Deze verwijdermethode valt onder de vorm van eenvoudige handelingen conform de VLAREM en de Codex Welzijn op het werk. De toestand moet echter ongewijzigd blijven tijdens het verwijderen. Alle maatregelen opgenomen in de wetgeving moeten strikt nageleefd worden.

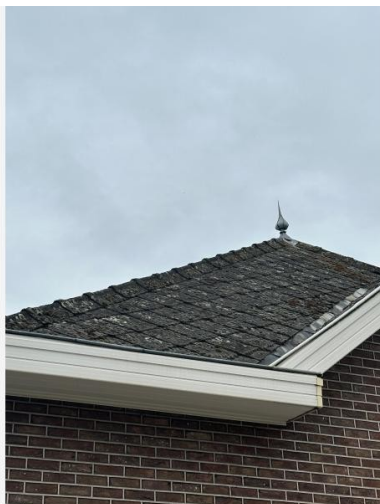
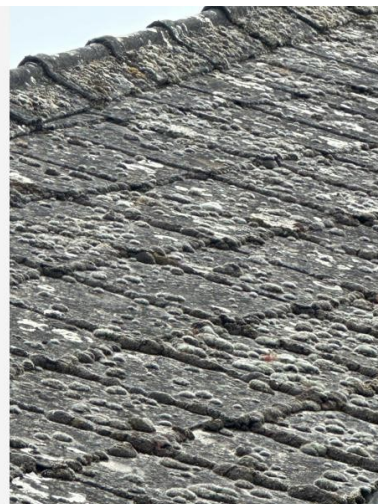
Het asbestmateriaal valt onder de mijlpaal van 2034.

[Verwijderen](#)

| Eindbeoordeling materiaalrisico | Verhoogd materiaalrisico en/of verhoogde kans op vezelvrijgave |

| Asbestsoort (vezeltype) | Crocidoliet aanwezig |
| Toestand van het materiaal | Matig beschadigd, matig verweerd |

| Beschrijving | Leien dak |

- Zorg voor een veilig beheer en verwijder dit asbestmateriaal wanneer het bij werken eenvoudig bereikbaar wordt. Controleer de toestand jaarlijks op wijzigingen.
- Voer bijkomende staalname(s) uit.

- Eenvoudige handelingen: mag via doe-het-zelf of door werknemer(s) met opleidingsattest eenvoudige handelingen  
Deze verwijdermethode valt onder de vorm van eenvoudige handelingen conform de VLAREM en de Codex Welzijn op het werk. De toestand moet echter ongewijzigd blijven tijdens het verwijderen. Alle maatregelen opgenomen in de wetgeving moeten strikt nageleefd worden.

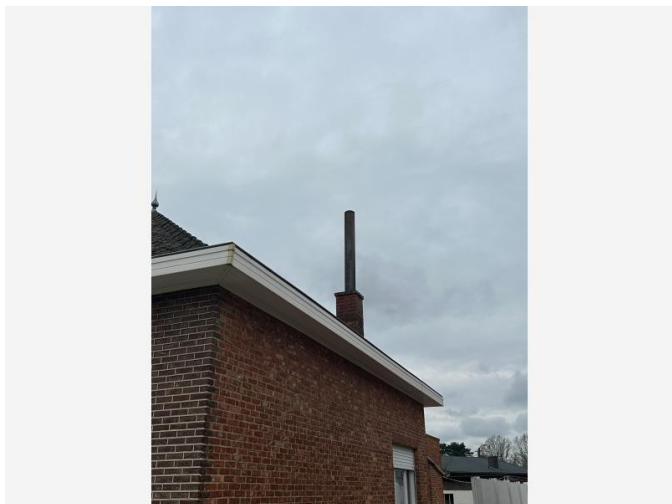
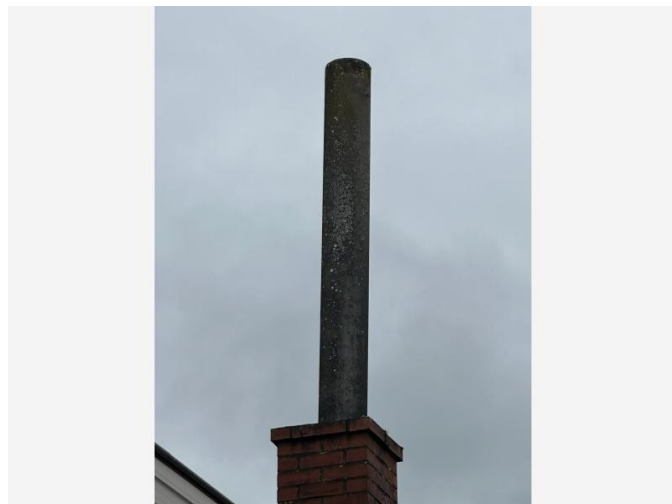
Het asbestmateriaal valt onder de mijlpaal van 2034.

**Verwijderen**

| Eindbeoordeling materiaalrisico | Laag materiaalrisico en/of verlaagde kans op vezelvrijgave |

| Asbestsoort (vezeltype) | Crocidoliet aanwezig |
| Toestand van het materiaal | Licht beschadigd, licht verweerd. Intact materiaal type Pical – asbestboard of categorie III 'gebondenheid' |

| Beschrijving | Rookgaskanaal |

- Zorg voor een veilig beheer en verwijder dit asbestmateriaal wanneer het bij werken eenvoudig bereikbaar wordt. Controleer de toestand jaarlijks op wijzigingen.

- Eenvoudige handelingen: mag via doe-het-zelf of door werknemer(s) met opleidingsattest eenvoudige handelingen  
Deze verwijdermethode valt onder de vorm van eenvoudige handelingen conform de VLAREM en de Codex Welzijn op het werk. De toestand moet echter ongewijzigd blijven tijdens het verwijderen. Alle maatregelen opgenomen in de wetgeving moeten strikt nageleefd worden.

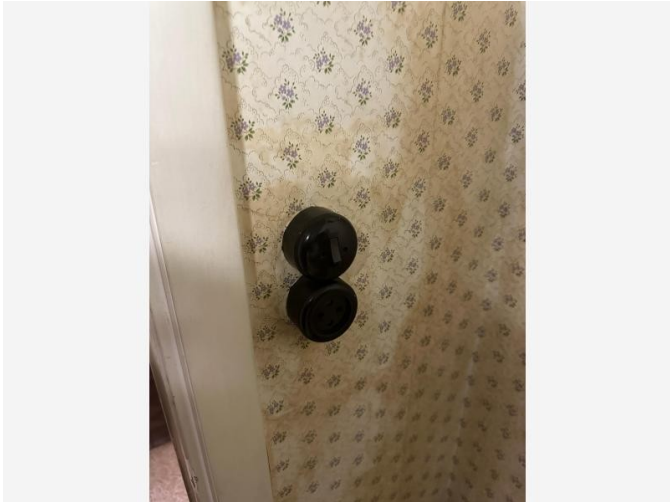
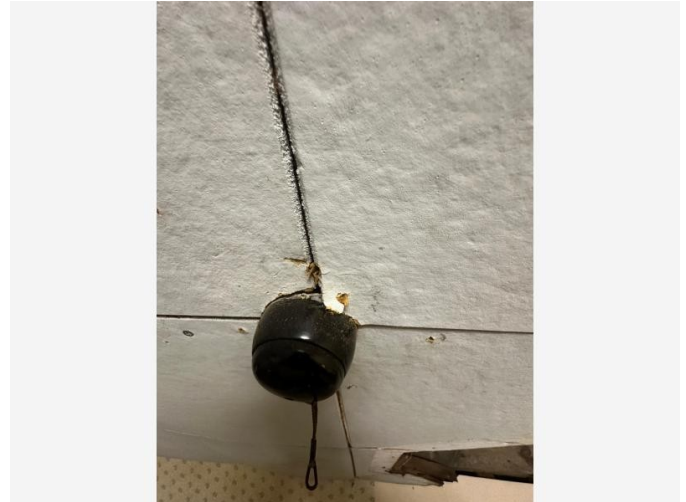
## Fiche 4: Bakeliet (schakelaars, stopcontacten, tellers, ...)

Het asbestmateriaal valt onder de mijlpaal van 2040.

Zorgvuldig beheren

| Eindbeoordeling materiaalrisico | Laag materiaalrisico en/of verlaagde kans op vezelvrijgave |

| Asbestsoort (vezeltype) | Crocidoliet aanwezig |
| Toestand van het materiaal | Onbeschadigd, niet verweerd |

- Zorg voor een veilig beheer. Vermijd het beschadigen van het asbestmateriaal. Controleer de toestand jaarlijks op wijzigingen.

- Eenvoudige handelingen: mag via doe-het-zelf of door werknemer(s) met opleidingsattest eenvoudige handelingen  
Deze verwijdermethode valt onder de vorm van eenvoudige handelingen conform de VLAREM en de Codex Welzijn op het werk. De toestand moet echter ongewijzigd blijven tijdens het verwijderen. Alle maatregelen opgenomen in de wetgeving moeten strikt nageleefd worden.

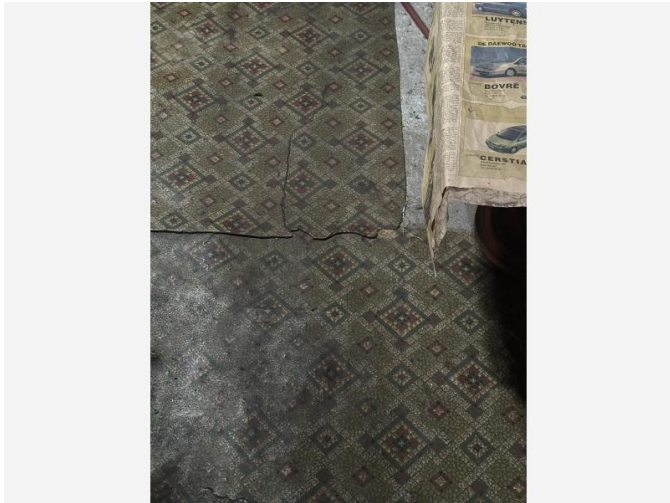
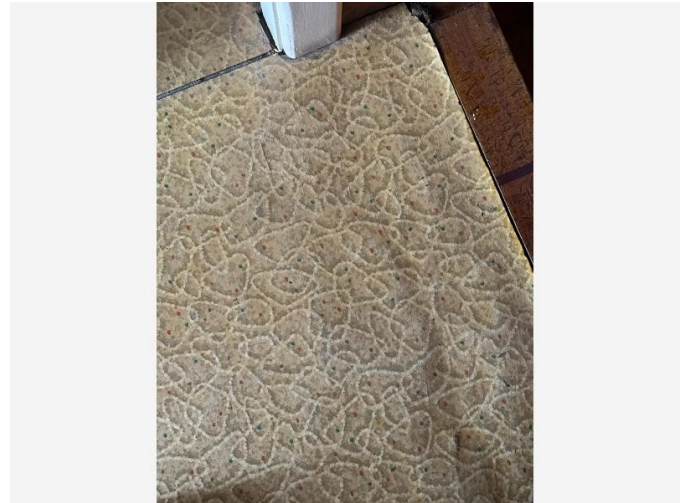
Geen asbest

| # | Type | Referentie | Resultaat |
|---|---|---|---|
| 6.1 | Puntmonster | SN02 | Geen asbest |

| Beschrijving | Vinylzeil |

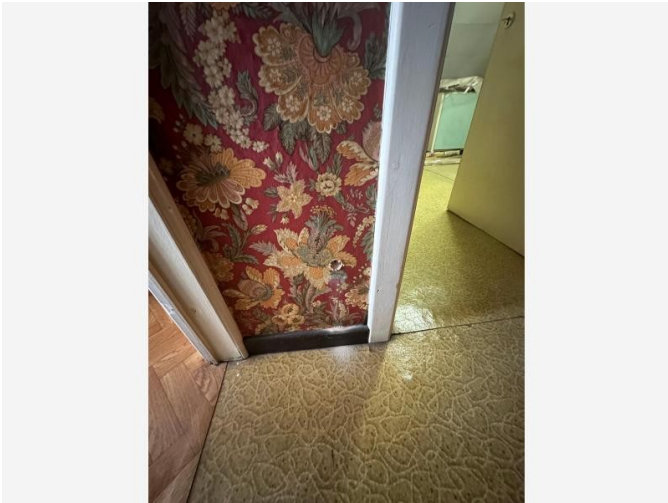
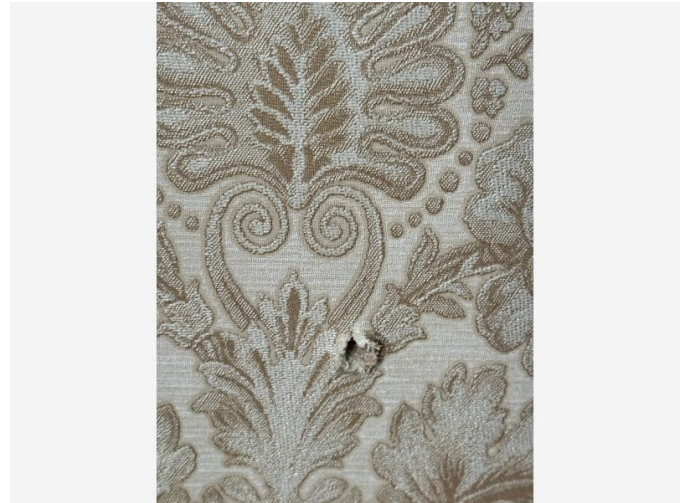
Geen asbest

| # | Type | Referentie | Resultaat |
|---|---|---|---|
| 7.1 | Mengmonster | SN01 | Geen asbest |

| Beschrijving | Pleisterwerk muren |
