Asbestinventarisatetest

Misweg 5, 2220 Heist-op-den-Berg

Attestnummer : 20230124-000193.000

Uitgegeven op : 24.01.2023

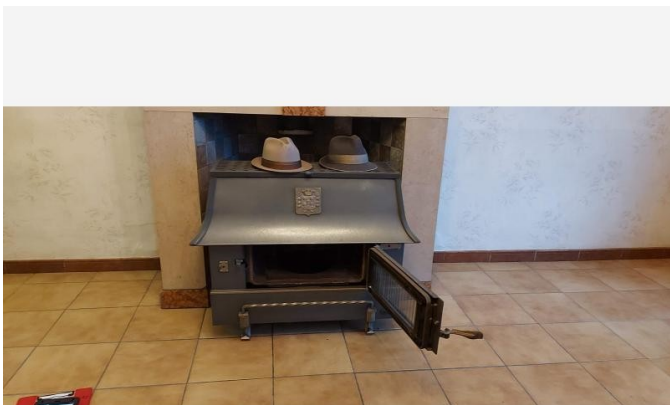
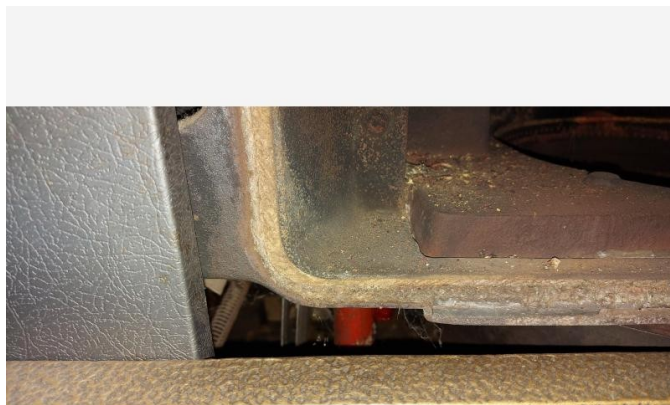
Het asbestmateriaal valt onder de mijlpaal van 2034.

Asbestvezels kunnen vrij komen met openen en sluiten kachel.

Eindbeoordeling materiaalrisico	Hoog materiaalrisico en/of hoge kans op vezelvrijgave
---------------------------------	---

Gebondenheid	Categorie 3: niet-hechtgebonden met weinig of geen matrix
Asbestsoort (vezeltype)	Alleen chrysotiel
Asbestconcentratie	Hoog ($\geq 50\%$)
Afschermingsgraad van het gehele materiaal	Geheel of deels (ook) vrij aan binnenluchtstromen
Toestand van het materiaal	Matig beschadigd, matig verweerd

#	Type	Referentie	Resultaat
1.1	Mengmonster	MM1	Chrysotiel

Beschrijving	koord kachel
Omgeving	Binnen
Primaire drager	HVAC infrastructuur en uitrusting
Asbestmateriaal	Koord, lint, band, strip
Bindmiddel van asbestmateriaal	Weinig of geen bindmiddel (textiel, bevolking, ...)

- Verwijder dit asbestmateriaal zo snel mogelijk. Volg de toestand goed op.

- Couveuzesak (erkend asbestverwijderaar)
Niet-hechtgebonden toepassing met grote kans op vrijgave vezels.

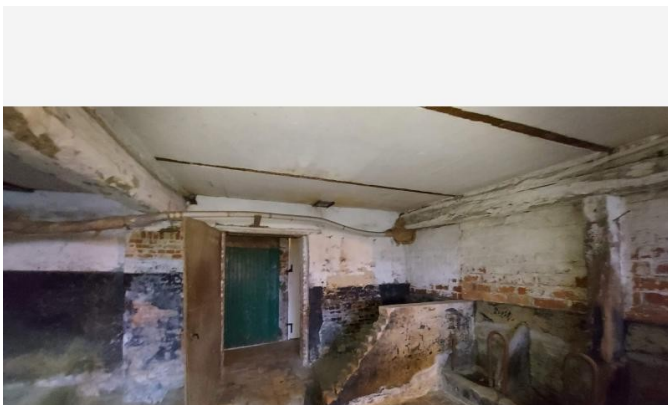
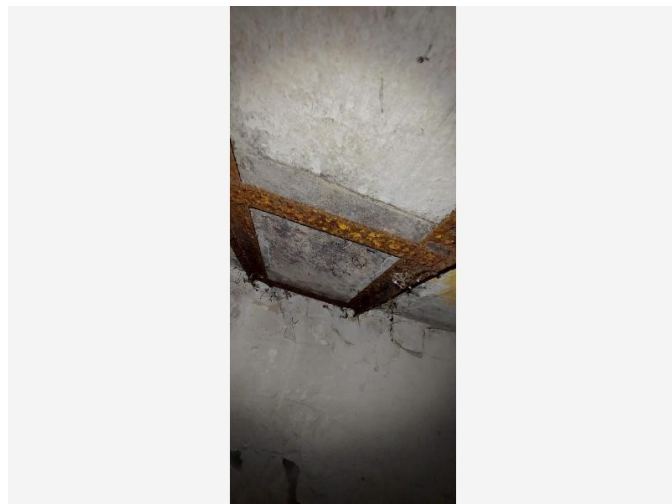
Het asbestmateriaal valt onder de mijlpaal van 2040.

Eindbeoordeling materiaalrisico	Hoog materiaalrisico en/of hoge kans op vezelvrijgave
---------------------------------	---

Gebondenheid	Categorie 1: hechtgebonden in oorsprong
Asbestsoort (vezeltype)	Crocidoliet aanwezig
Asbestconcentratie	Laag (< 50%)
Afschermingsgraad van het gehele materiaal	Geheel of deels (ook) vrij aan de binnenlucht
Toestand van het materiaal	Zwaar beschadigd, zwaar verweerd

Beschrijving	Plaatmateriaal
Omgeving	Binnen
Primaire drager	Plafond
Asbestmateriaal	Dak- en gevelbekleding - Plaat
Bindmiddel van asbestmateriaal	Cement
Gebondenheid op basis van bindmiddel	Hecht
Hoeveelheid (oppervlakte - dikte - aantal)	• 0,20 m ² - 0,30 cm - 2 stuks
Totaal volume	0,001 m ³
Eenvoudig bereikbaar	Ja
Bevestigingswijze	• Geklemd
Identificatiemethode	Vaststelling zonder monsternamen

- Verwijder dit asbestmateriaal zo snel mogelijk. Volg de toestand goed op.

- Eenvoudige handelingen: mag via doe-het-zelf of door werknemer(s) met opleidingsattest eenvoudige handelingen
Met de nodige voorzorgsmaatregelen kan het materiaal eenvoudig verwijderd worden.

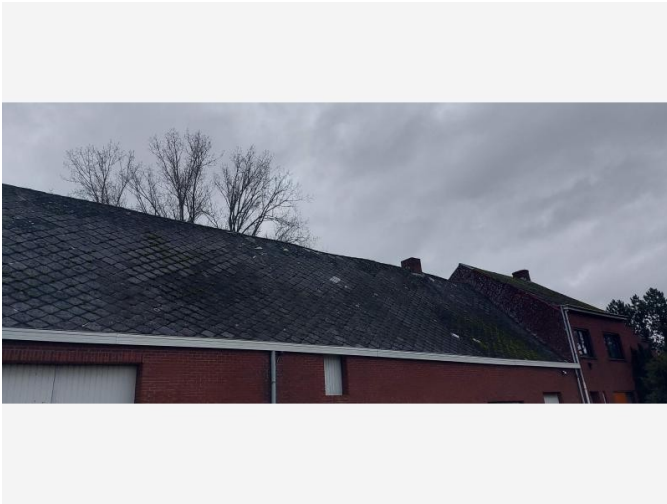
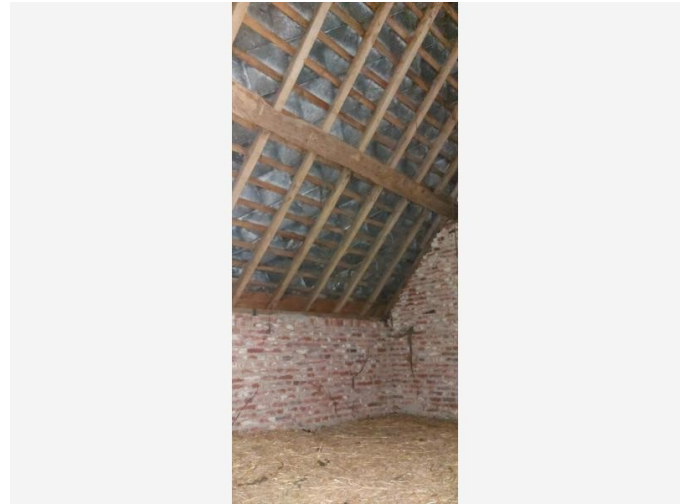
Het asbestmateriaal valt onder de mijlpaal van 2034.

Eindbeoordeling materiaalrisico	Hoog materiaalrisico en/of hoge kans op vezelvrijgave
---------------------------------	---

Gebondenheid	Categorie 1: hechtgebonden in oorsprong
Asbestsoort (vezeltype)	Crocidoliet aanwezig
Asbestconcentratie	Laag (< 50%)
Afschermingsgraad van het gehele materiaal	Geheel of deels (ook) vrij aan de binnenlucht
Toestand van het materiaal	Matig beschadigd, matig verweerd

Beschrijving	Leien
Omgeving	Grenst aan binnen- en buitenlucht
Primaire drager	Schuin dak
Asbestmateriaal	Dak- en gevelbekleding - Lei, shingle
Bindmiddel van asbestmateriaal	Cement
Gebondenheid op basis van bindmiddel	Hecht
Hoeveelheid (oppervlakte - aantal)	<ul style="list-style-type: none"> 550,00 m² - 1 stuk
Totale oppervlakte	550,00 m ²
Eenvoudig bereikbaar	Ja
Bevestigingswijze	<ul style="list-style-type: none"> Genageld, geniet

- Zorg voor een veilig beheer. Vermijd het beschadigen van het asbestmateriaal. Controleer de toestand jaarlijks op wijzigingen.
- Verwijder dit asbestmateriaal zo snel mogelijk. Volg de toestand goed op.

- Eenvoudige handelingen: mag via doe-het-zelf of door werknemer(s) met opleidingsattest eenvoudige handelingen
Leien zijn eenvoudig bereikbaar.
Leien omzichtig verwijderen. Vermeid breken of andere beschadigingen.

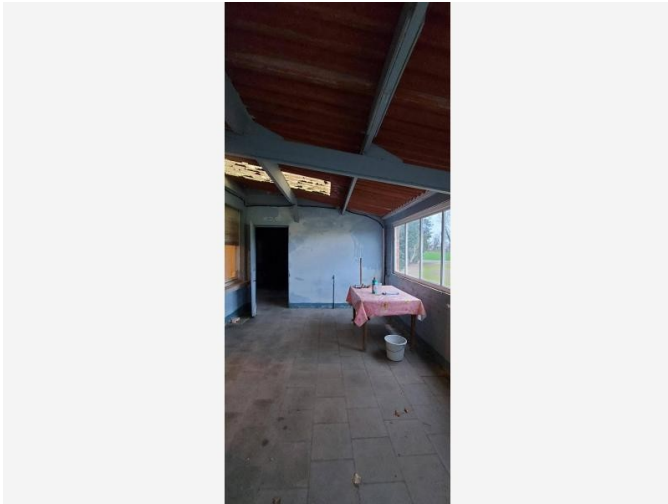
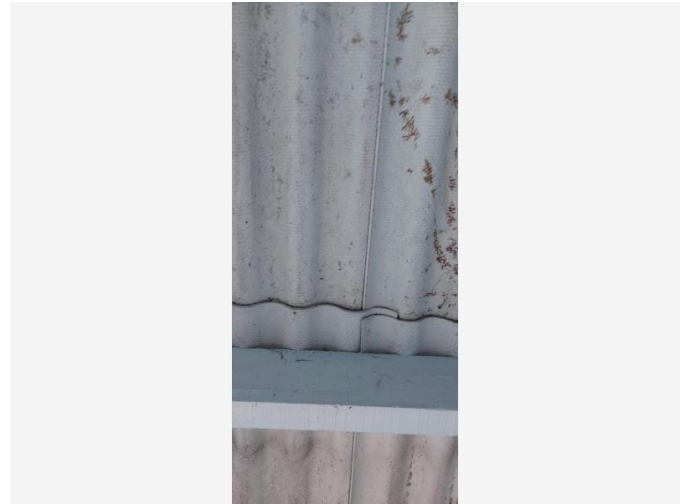
Het asbestmateriaal valt onder de mijlpaal van 2034.

Eindbeoordeling materiaalrisico	Hoog materiaalrisico en/of hoge kans op vezelvrijgave
---------------------------------	---

Gebondenheid	Categorie 1: hechtgebonden in oorsprong
Asbestsoort (vezeltype)	Crocidoliet aanwezig
Asbestconcentratie	Laag (< 50%)
Afschermingsgraad van het gehele materiaal	Geheel of deels (ook) vrij aan de binnenlucht
Toestand van het materiaal	Matig beschadigd, matig verweerd

Beschrijving	Golfplaten
Omgeving	Grenst aan binnen- en buitenlucht
Primaire drager	Schuin dak
Asbestmateriaal	Dak- en gevelbekleding - Golfplaat
Bindmiddel van asbestmateriaal	Cement
Gebondenheid op basis van bindmiddel	Hecht
Hoeveelheid (oppervlakte - aantal)	<ul style="list-style-type: none">• 3,00 m² - 1 stuk• 20,00 m² - 1 stuk
Totale oppervlakte	23,00 m ²
Eenvoudig bereikbaar	Ja
Bevestigingswijze	<ul style="list-style-type: none">• Genageld, geniet

- Verwijder dit asbestmateriaal zo snel mogelijk. Volg de toestand goed op.

- Eenvoudige handelingen: mag via doe-het-zelf of door werknemer(s) met opleidingsattest eenvoudige handelingen
Eenvoudig bereikbaar.

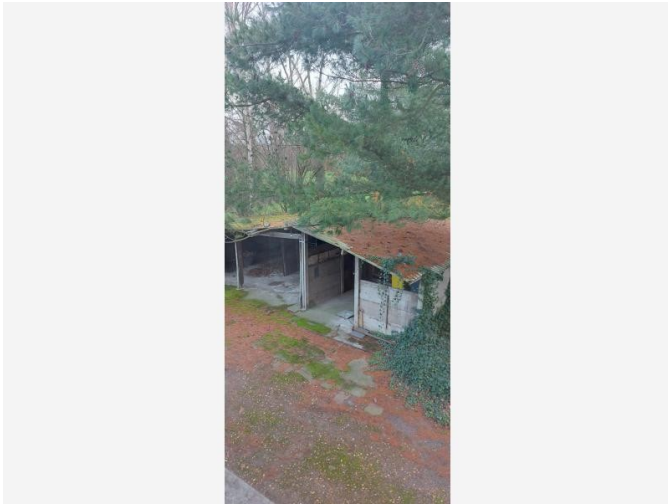
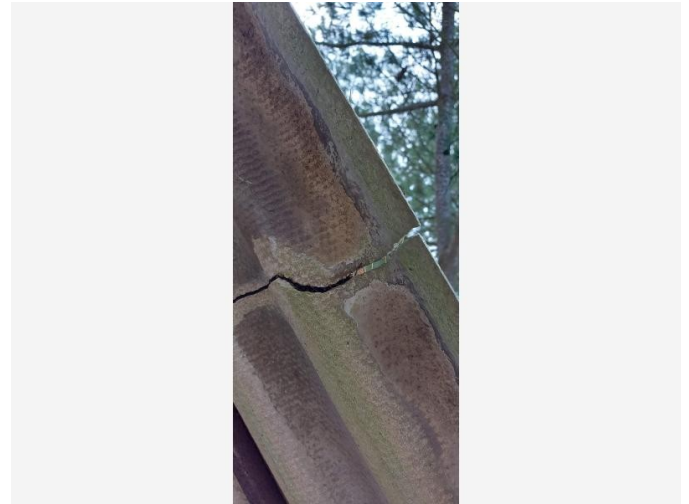
Het asbestmateriaal valt onder de mijlpaal van 2034.

Eindbeoordeling materiaalrisico	Hoog materiaalrisico en/of hoge kans op vezelvrijgave
---------------------------------	---

Gebondenheid	Categorie 1: hechtgebonden in oorsprong
Asbestsoort (vezeltype)	Crocidoliet aanwezig
Asbestconcentratie	Laag (< 50%)
Afschermingsgraad van het gehele materiaal	Geheel of deels (ook) vrij aan de binnenlucht
Toestand van het materiaal	Zwaar beschadigd, zwaar verweerd

Beschrijving	Golfplaten
Omgeving	Grenst aan binnen- en buitenlucht
Primaire drager	Schuin dak
Asbestmateriaal	Dak- en gevelbekleding - Golfplaat
Bindmiddel van asbestmateriaal	Cement
Gebondenheid op basis van bindmiddel	Hecht
Hoeveelheid (oppervlakte - aantal)	<ul style="list-style-type: none">• 100,00 m² - 1 stuk
Totale oppervlakte	100,00 m ²
Eenvoudig bereikbaar	Ja
Bevestigingswijze	<ul style="list-style-type: none">• Genageld, geniet
Identificatiemethode	Vaststelling zonder monsternamen

- Verwijder dit asbestmateriaal zo snel mogelijk. Volg de toestand goed op.

- Eenvoudige handelingen: mag via doe-het-zelf of door werknemer(s) met opleidingsattest eenvoudige handelingen
Platen eenvoudig bereikbaar. Vermeid beschadigen van het materiaal.

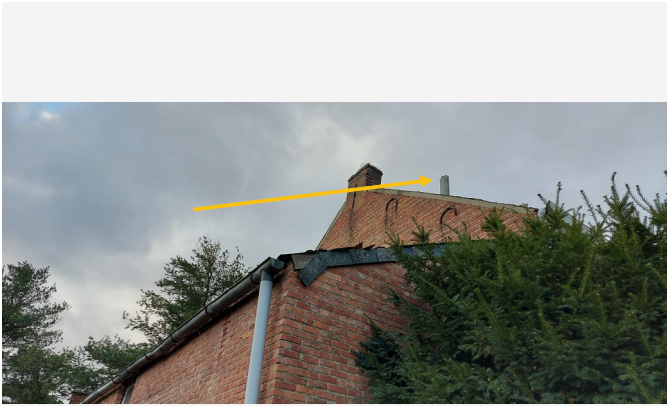
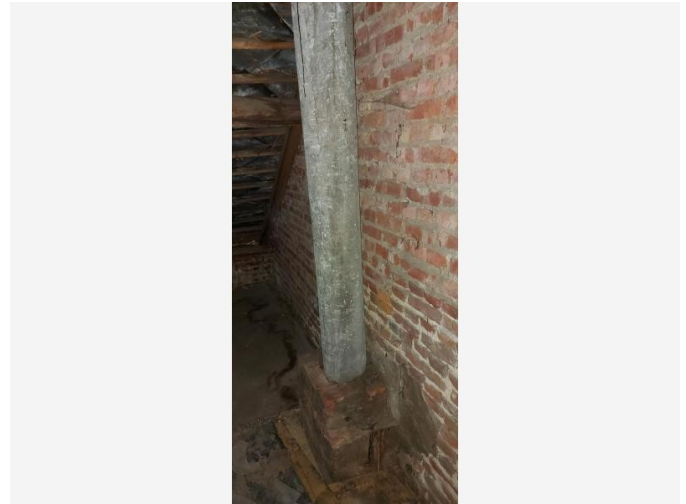
Het asbestmateriaal valt onder de mijlpaal van 2034.

Eindbeoordeling materiaalrisico	Hoog materiaalrisico en/of hoge kans op vezelvrijgave
---------------------------------	---

Gebondenheid	Categorie 1: hechtgebonden in oorsprong
Asbestsoort (vezeltype)	Crocidoliet aanwezig
Asbestconcentratie	Laag (< 50%)
Afschermingsgraad van het gehele materiaal	Geheel of deels (ook) vrij aan de binnenlucht
Toestand van het materiaal	Zwaar beschadigd, zwaar verweerd

Beschrijving	Buis
Omgeving	Grenst aan binnen- en buitenlucht
Primaire drager	HVAC infrastructuur en uitrusting
Asbestmateriaal	Rookgaskanaal
Bindmiddel van asbestmateriaal	Cement
Gebondenheid op basis van bindmiddel	Hecht
Hoeveelheid (lengte - omtrek - dikte - aantal)	<ul style="list-style-type: none">4,00 m - 30,00 cm - 0,30 cm - 1 stuk
Totaal volume	0,004 m ³
Eenvoudig bereikbaar	Ja
Bevestigingswijze	<ul style="list-style-type: none">Onbekend
Identificatiemethode	Vaststelling zonder monsternamen

- Zorg voor een veilig beheer en verwijder dit asbestmateriaal wanneer het bij werken eenvoudig bereikbaar wordt. Controleer de toestand jaarlijks op wijzigingen.

- Eenvoudige handelingen: enkel door erkend asbestverwijderaer
De manier waarop buis bevestigd is, maakt het zeer moeilijk om deze te verwijderen zonder de buis te beschadigen.

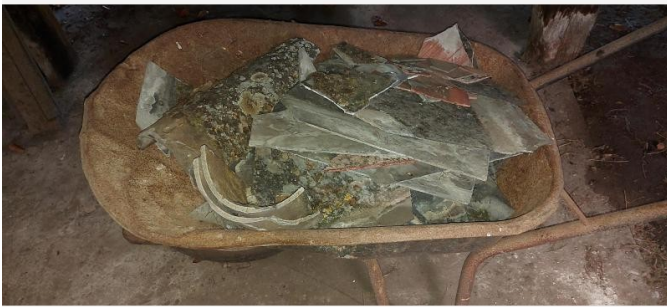
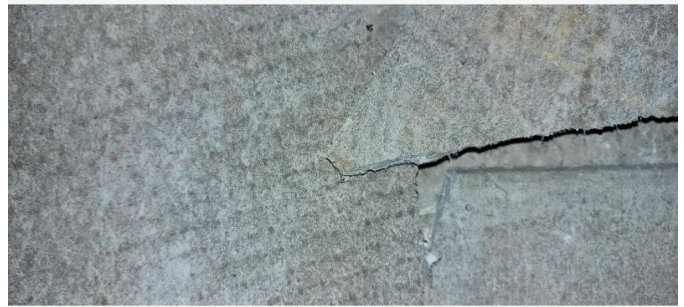
Beschrijving	Resten golfplaten + plaatmateriaal
Type afvalstof	Betreft stock-voorraad of gedemonteerde asbestmaterialen
Aanwezige resten	Resten zijn reeds verzameld in remork + kruiwagen
Omgeving	Binnen
Primaire drager	Schuin dak
Asbestmaterialen	<ul style="list-style-type: none">• Dak- en gevelbekleding - Golfplaat• Dak- en gevelbekleding - Plaat
Bindmiddel van asbestmateriaal	Cement
Gebondenheid op basis van bindmiddel	Hecht
Hoeveelheid (gewicht - aantal)	<ul style="list-style-type: none">• 12,00 kg - 1 stuk
Totaal gewicht	12,00 kg
Eenvoudig bereikbaar	Ja
Identificatiemethode	Vaststelling zonder monsternamen

- Verwijder het asbestafval.

- Eenvoudige handelingen: mag via doe-het-zelf of door werknemer(s) met opleidingsattest eenvoudige handelingen
Los materiaal, eenvoudig veilig te verwijderen.

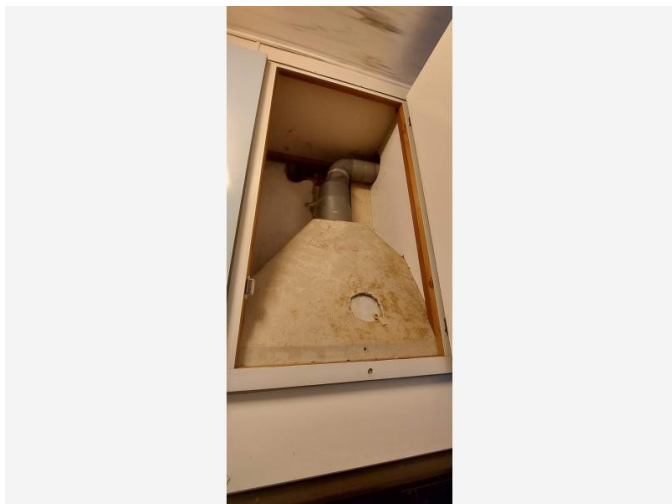
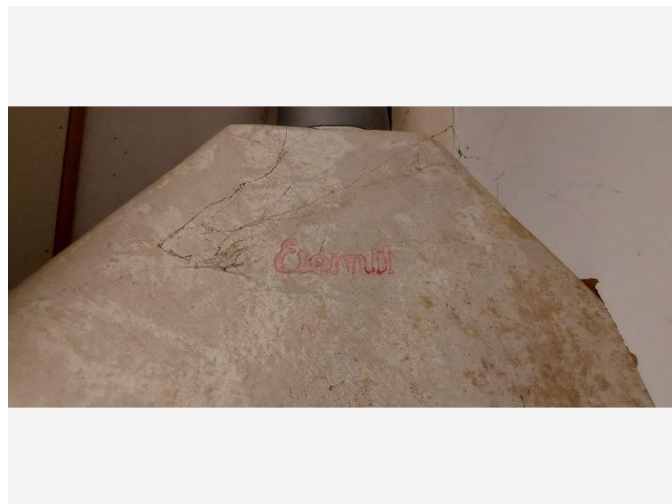
Het asbestmateriaal valt onder de mijlpaal van 2040.

Eindbeoordeling materiaalrisico	Verhoogd materiaalrisico en/of verhoogde kans op vezelvrijgave
---------------------------------	--

Gebondenheid	Categorie 1: hechtgebonden in oorsprong
Asbestsoort (vezeltype)	Crocidoliet aanwezig
Asbestconcentratie	Laag (< 50%)
Afschermingsgraad van het gehele materiaal	Geheel of deels (ook) vrij aan de binnenlucht
Toestand van het materiaal	Licht beschadigd, licht verweerd. Intact materiaal type Pical – asbestboard of categorie III 'gebondenheid'

Beschrijving	Plaatmateriaal dampkap
Omgeving	Binnen
Primaire drager	Schacht-koker (technisch)
Asbestmateriaal	Plaat, paneel, tablet - Hol
Bindmiddel van asbestmateriaal	Cement
Gebondenheid op basis van bindmiddel	Hecht
Hoeveelheid (oppervlakte - dikte - aantal)	• 1,20 m ² - 0,40 cm - 1 stuk
Totaal volume	0,005 m ³
Eenvoudig bereikbaar	Nee <ul style="list-style-type: none">Het asbestmateriaal is bedekt (uitgezonderd laag verf, coating, behang, kunststof, textiel) en het wegnemen van het bedekkende materiaal kan niet zonder het bedekkende materiaal te beschadigen.

- Zorg voor een veilig beheer. Vermijd het beschadigen van het asbestmateriaal. Controleer de toestand jaarlijks op wijzigingen.

- Eenvoudige handelingen: enkel door erkend asbestverwijderaar
Materiaal kan niet verwijderd worden zonder keukenkasten rondom af te breken.
Bij deze breek werken is het belangrijk dat het plaatmateriaal niet beschadigd wordt.

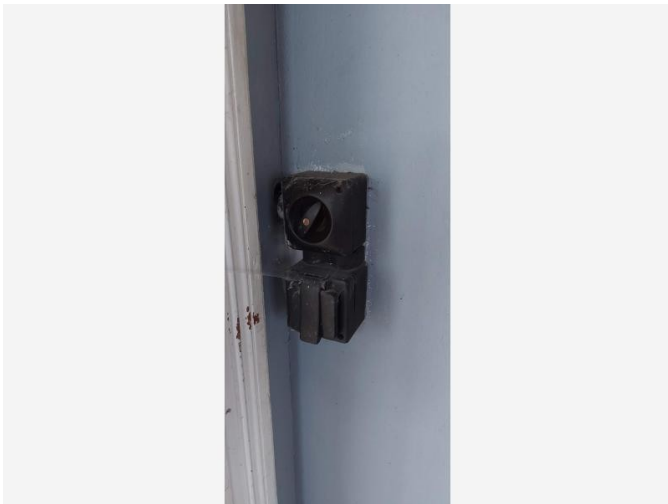
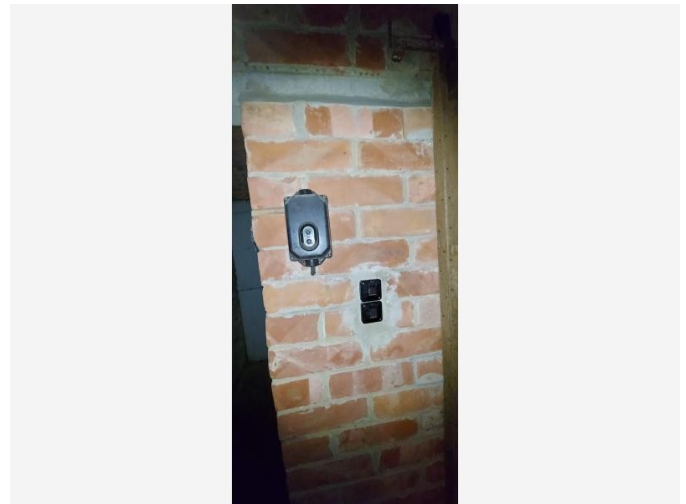
Het asbestmateriaal valt onder de mijlpaal van 2040.

Eindbeoordeling materiaalrisico	Laag materiaalrisico en/of verlaagde kans op vezelvrijgave
Opmerking	Zeer hechte toepassing met lage kans op vrijgave vezels.

Gebondenheid	Categorie 1: hechtgebonden in oorsprong
Asbestsoort (vezeltype)	Crocidoliet aanwezig
Asbestconcentratie	Laag (< 50%)
Afschermingsgraad van het gehele materiaal	Geheel of deels (ook) vrij aan de binnenlucht
Toestand van het materiaal	Onbeschadigd, niet verweerd

Beschrijving	Bakeliet
Omgeving	Binnen
Primaire drager	Communicatie en elektrische infrastructuur en uitrusting
Asbestmateriaal	Plaat, paneel, tablet - Type Bakeliet
Bindmiddel van asbestmateriaal	Kunststof of -hars
Gebondenheid op basis van bindmiddel	Hecht
Hoeveelheid (oppervlakte - dikte - aantal)	• 0,50 m ² - 0,20 cm - 1 stuk
Totaal volume	0,001 m ³
Eenvoudig bereikbaar	Ja
Bevestigingswijze	• Geschroefd

Identificatiemethode	Vaststelling zonder monstername
Destructieve handeling voor identificatie	Nee
Opmerking	Meerdere bakeliet schakelaars, verdeelkasten, ...

- Zorg voor een veilig beheer. Vermijd het beschadigen van het asbestmateriaal. Controleer de toestand jaarlijks op wijzigingen.

- Eenvoudige handelingen: mag via doe-het-zelf of door werknemer(s) met opleidingsattest eenvoudige handelingen
Hechtgebonden toepassing. Bij voorzichtig verwijderen is kans op vrijgave vezels klein.

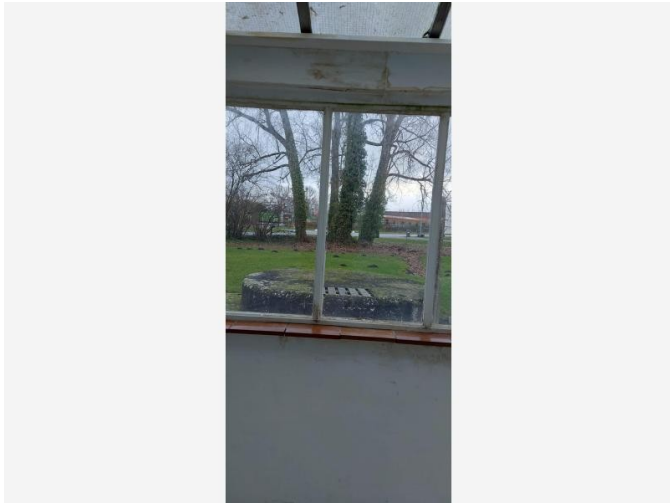
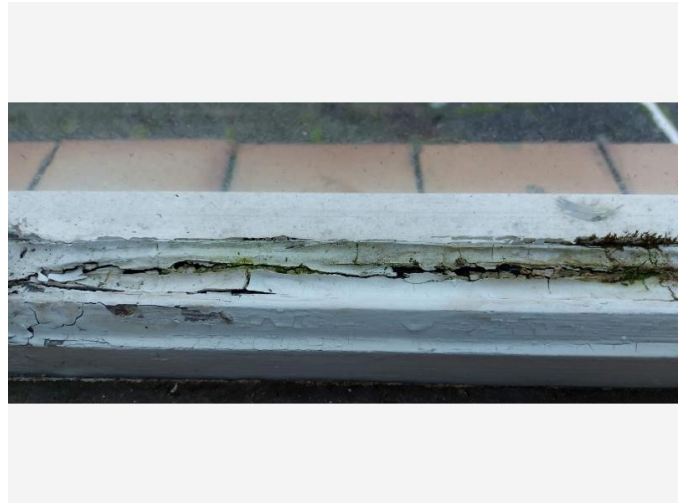
Geen asbest

#	Type	Referentie	Resultaat
10.1	Mengmonster	MM3	Geen asbest

Beschrijving	Mastiek raam
Omgeving	Grenst aan binnen- en buitenlucht
Primaire drager	Wandopening verticaal (raam, deur, ...)
Bindmiddel van materiaal	Kitten, mastiek, pasta

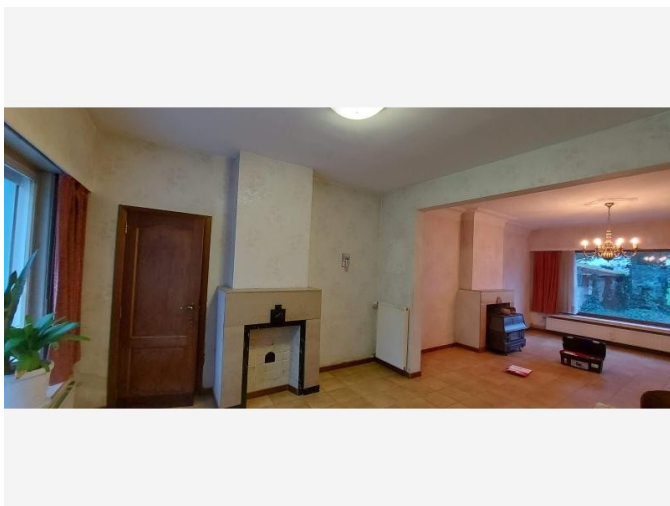
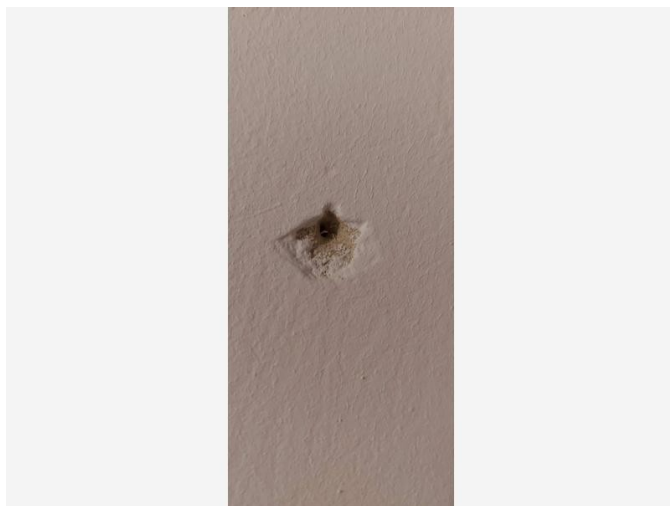
Fiche 11: Pleisterwerk

Geen asbest

#	Type	Referentie	Resultaat
11.1	Mengmonster	MM2	Geen asbest

Beschrijving	Pleisterwerk
Omgeving	Binnen
Primaire drager	Binnenwand
Bindmiddel van materiaal	Gips - kalk

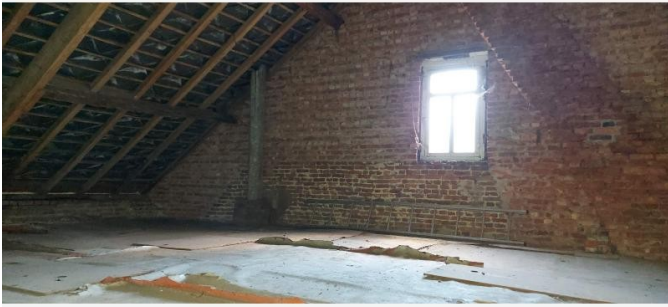
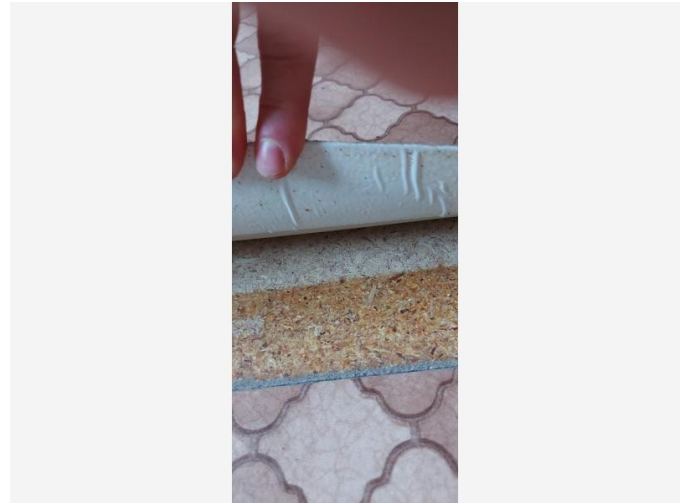
Fiche 12: Vloerzeil

Geen asbest

#	Type	Referentie	Resultaat
12.1	Mengmonster	MM4	Geen asbest

Beschrijving	Vloerzeil
Omgeving	Binnen
Primaire drager	Vloer
Bindmiddel van materiaal	Kunststof of -hars
