Asbestinventarisatetest

Pastoor Mellaertsstraat 68, 2220 Heist-op-den-Berg

Attestnummer : 20250106-000440.000

Uitgegeven op : 06.01.2025

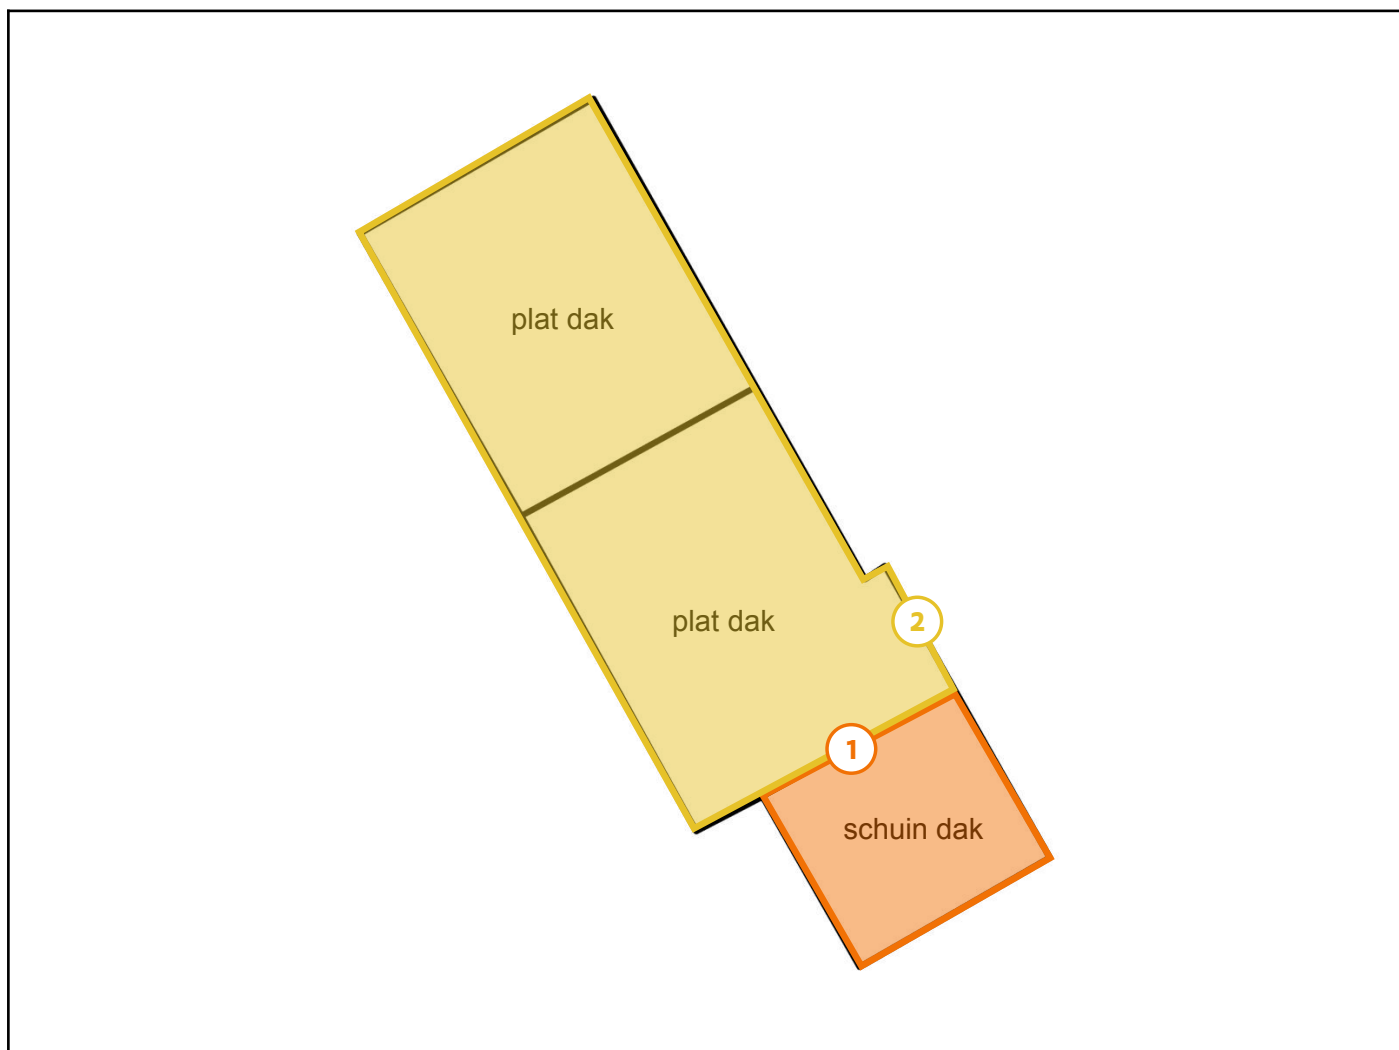
Plan 1.1: Hoofdgebouw - dak

Beschrijving	Type	Actie
1. Dakleien	Asbestmateriaal	Verwijderen
2. Roofing	Asbestmateriaal	Zorgvuldig beheren

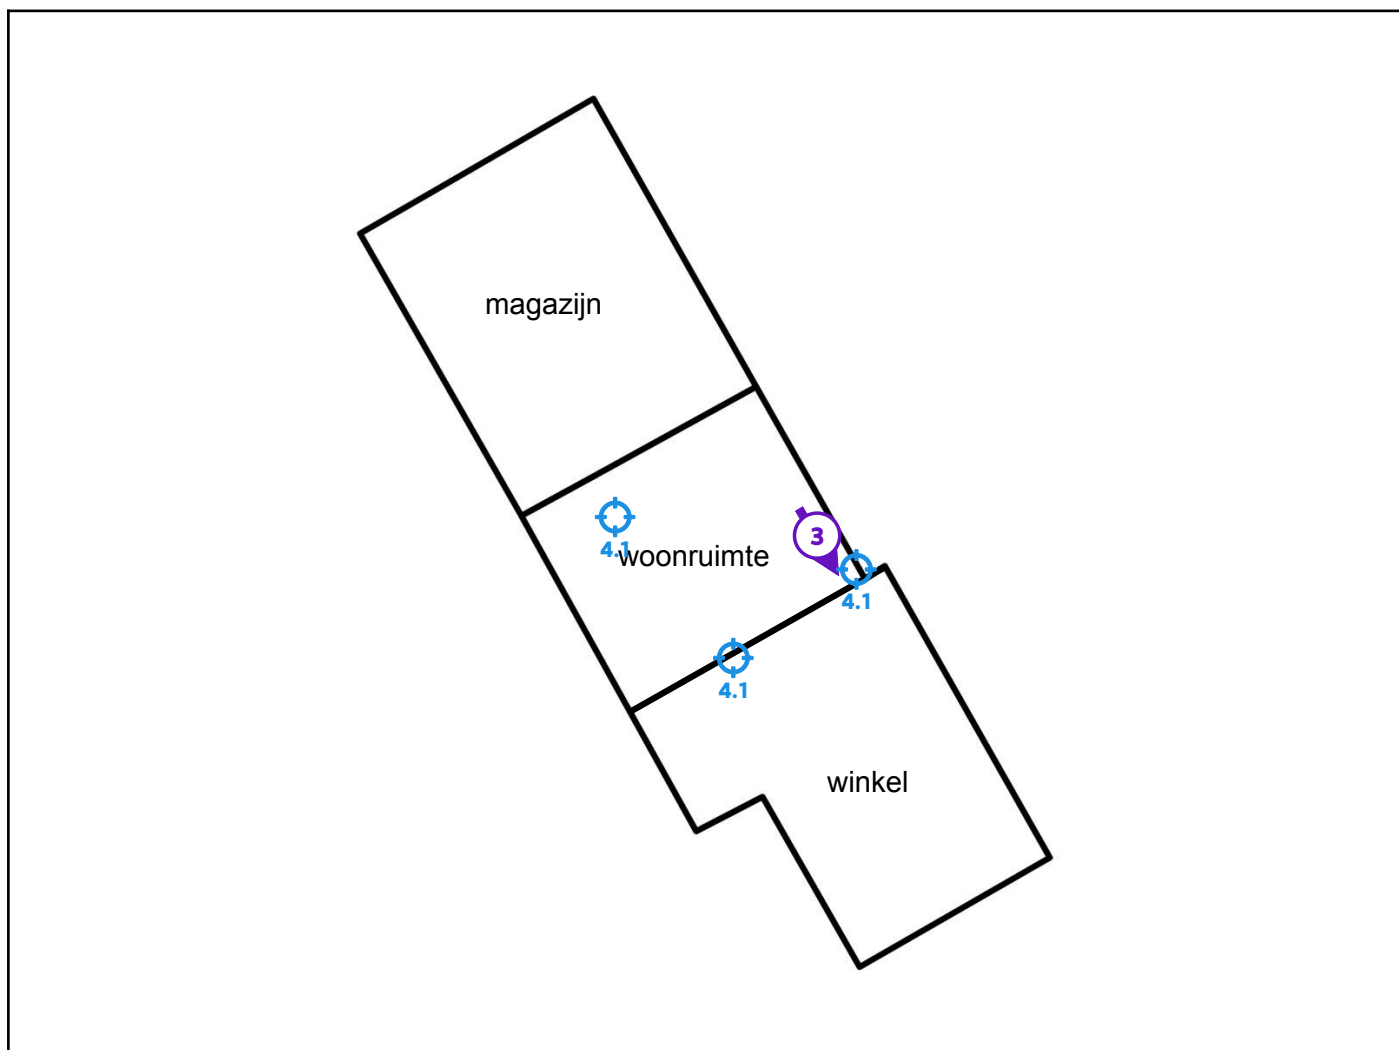
Plan 1.2: Gelijkvloers

Beschrijving	Type	Actie
3. Kelder onder water	Beperking	-
4. Pleisterwerk muren	Geen asbest	-
4.1 Code: M01	Mengmonster	-

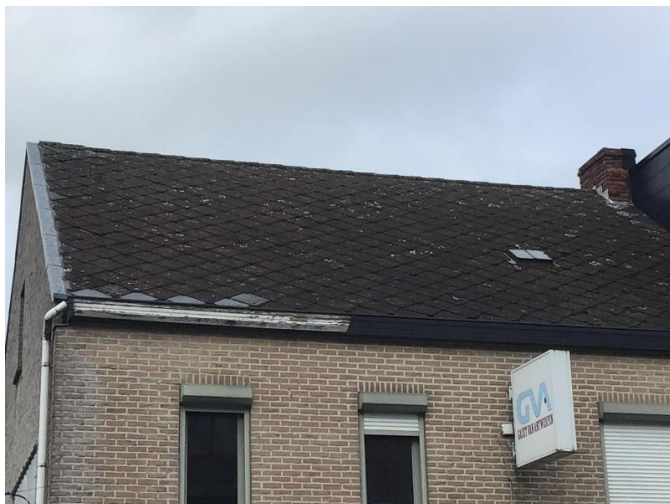
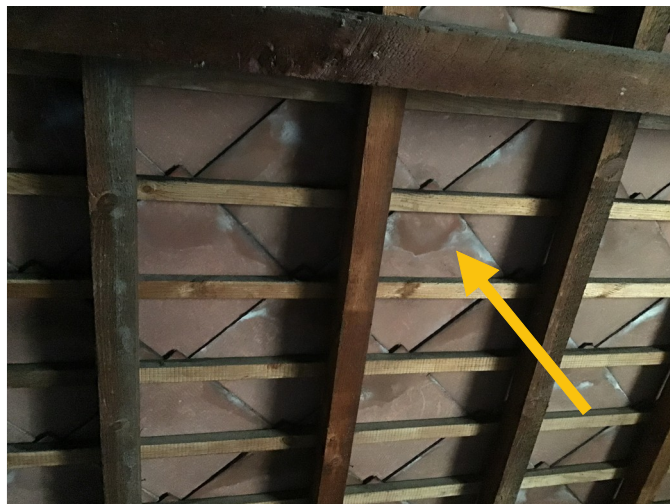
Het asbestmateriaal valt onder de mijlpaal van 2034.

Eindbeoordeling materiaalrisico	Verhoogd materiaalrisico en/of verhoogde kans op vezelvrijgave
---------------------------------	--

Gebondenheid	Categorie 1: hechtgebonden in oorsprong
Asbestsoort (vezeltype)	Crocidoliet aanwezig
Asbestconcentratie	Laag (< 50%)
Afschermingsgraad van het gehele materiaal	Geheel of deels (ook) vrij aan de binnenlucht
Toestand van het materiaal	Licht beschadigd, licht verweerd. Intact calciumsilicaatmateriaal of categorie III 'gebondenheid'

Beschrijving	Dakleien
Omgeving	Grenst aan binnen- en buitenlucht
Primaire drager	Schuin dak
Asbestmateriaal	Dak- en gevelbekleding - Lei, shingle
Bindmiddel van asbestmateriaal	Cement
Gebondenheid op basis van bindmiddel	Hecht
Hoeveelheid (oppervlakte - aantal)	<ul style="list-style-type: none">• 105,00 m² - 1 stuk
Totale oppervlakte	105,00 m ²
Eenvoudig bereikbaar	Ja
Bevestigingswijze	<ul style="list-style-type: none">• Genageld, geniet
Identificatiemethode	Vaststelling zonder monstername
Destructieve handeling voor identificatie	Nee

Verwijderen

- Zorg voor een veilig beheer. Vermijd het beschadigen van het asbestmateriaal. Controleer de toestand jaarlijks op wijzigingen.

- Eenvoudige handelingen: mag via doe-het-zelf of door werknemer(s) met opleidingsattest eenvoudige handelingen
Het is aangewezen om deze asbesttoepassing te laten verwijderen door een erkend asbestverwijderaar. Indien u zelf gaat verwijderen, volg de veiligheidsprocedures. Zorg ervoor dat het materiaal niet verder breekt en maak gebruik van de nodige veiligheidsvoorzieningen (wegwerpoverall, FFP3 masker)

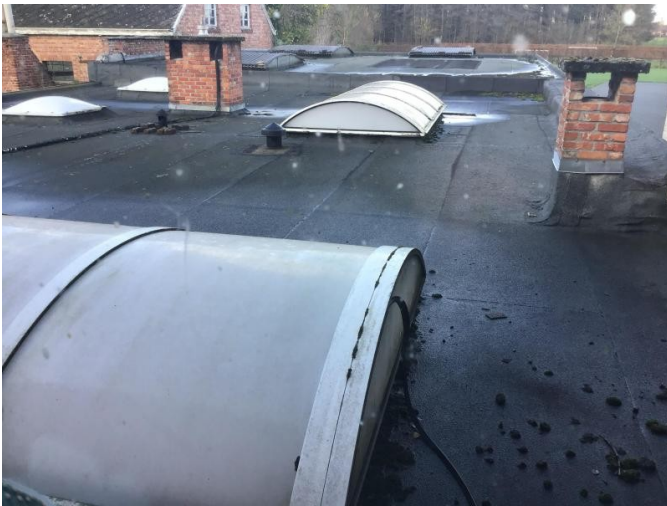
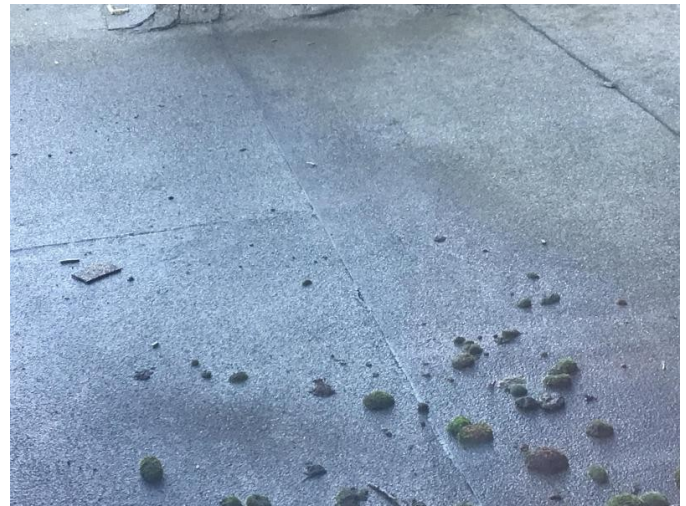
Het asbestmateriaal valt onder de mijlpaal van 2040.

Eindbeoordeling materiaalrisico	Laag materiaalrisico en/of verlaagde kans op vezelvrijgave
---------------------------------	--

Gebondenheid	Categorie 1: hechtgebonden in oorsprong
Asbestsoort (vezeltype)	Alleen chrysotiel
Asbestconcentratie	Laag (< 50%)
Afschermingsgraad van het gehele materiaal	Geheel of deels vrij aan de buitenlucht
Toestand van het materiaal	Licht beschadigd, licht verweerd. Intact calciumsilicaatmateriaal of categorie III 'gebondenheid'

Beschrijving	Roofing
Omgeving	Buiten
Primaire drager	Plat dak
Asbestmateriaal	Dak- en gevelbekleding - Roofing
Bindmiddel van asbestmateriaal	Bitumen (roofing, teer, asfalt)
Gebondenheid op basis van bindmiddel	Hecht
Hoeveelheid (oppervlakte - aantal)	<ul style="list-style-type: none">• 250,00 m² - 1 stuk
Totale oppervlakte	250,00 m ²
Eenvoudig bereikbaar	Ja
Bevestigingswijze	<ul style="list-style-type: none">• Verlijmd, ingegoten, versmeerd
Identificatiemethode	Vaststelling zonder monstername Motivatie: Groot risico op structurele gevolgschade (lekschade, werking installatie,...)
Destructieve handeling voor identificatie	Nee

Zorgvuldig beheren

- Zorg voor een veilig beheer. Vermijd het beschadigen van het asbestmateriaal. Controleer de toestand jaarlijks op wijzigingen.

- Eenvoudige handelingen: mag via doe-het-zelf of door werknemer(s) met opleidingsattest eenvoudige handelingen
U mag deze asbestverdachte toepassing zelf verwijderen zonder dat het materiaal breekt.

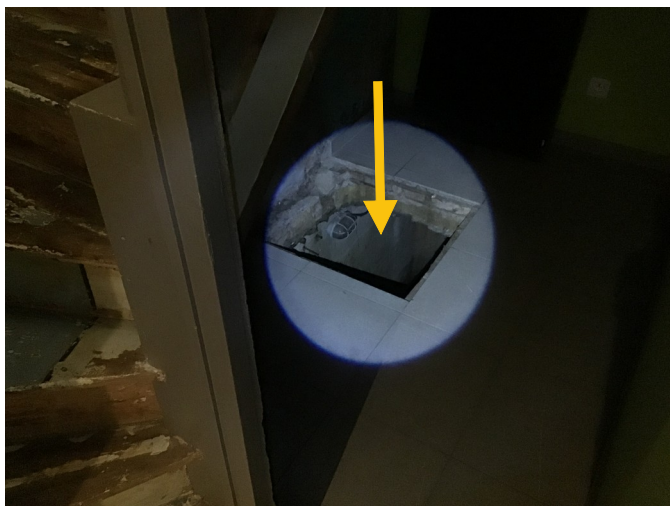
Situeringfoto

Tijdelijke beperking

Reden: Het onderzoek kan niet uitgevoerd worden binnen de bepalingen van de Welzijnswet

Uitleg van de asbestdeskundige: De kelder is niet toegankelijk wegens wateroverlast.

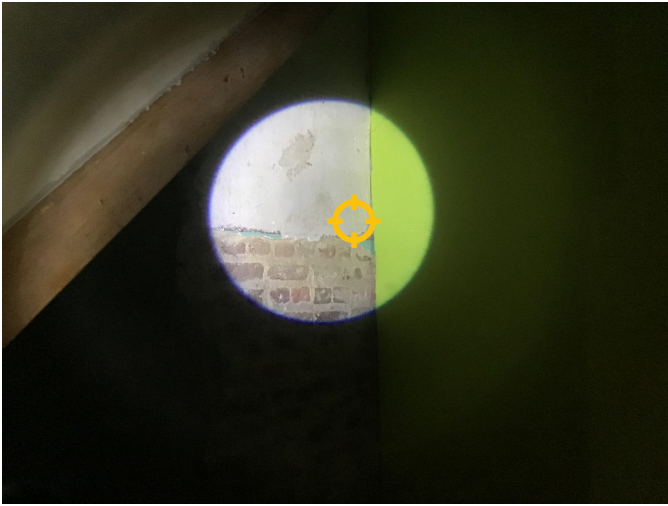
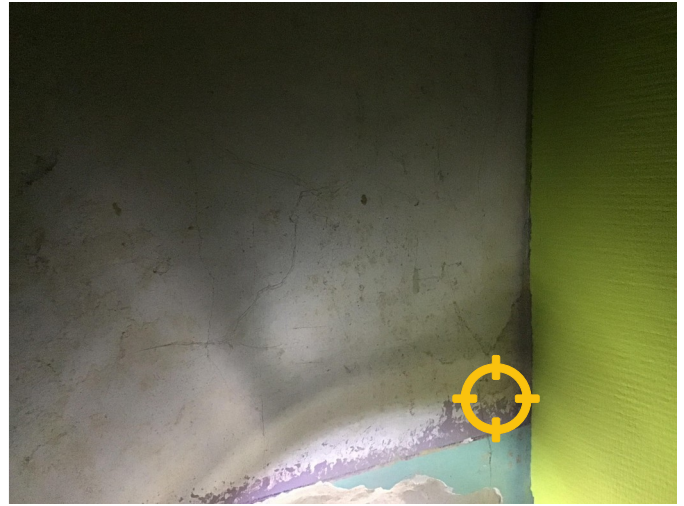
Geen asbest

#	Type	Referentie	Resultaat
4.1	Mengmonster	M01	Geen asbest

Beschrijving	Pleisterwerk muren
Omgeving	Binnen
Primaire drager	Binnenwand
Bindmiddel van materiaal	Gips - kalk
Gebondenheid op basis van bindmiddel	Niet-hechtgebonden
Hoeveelheid (oppervlakte - dikte - aantal)	• 200,00 m ² - 1,00 cm - 1 stuk
Totaal volume	2,00 m ³
Identificatiemethode	Vaststelling met monsternamen
Destructieve handeling voor identificatie	Nee
