Asbestinventarisatetest

Nerenweg 63, 9270 Laarne

Attestnummer : 20230307-000422.002

Uitgegeven op : 07.03.2023

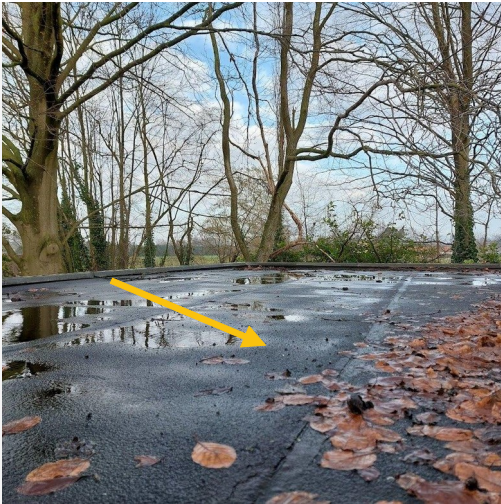
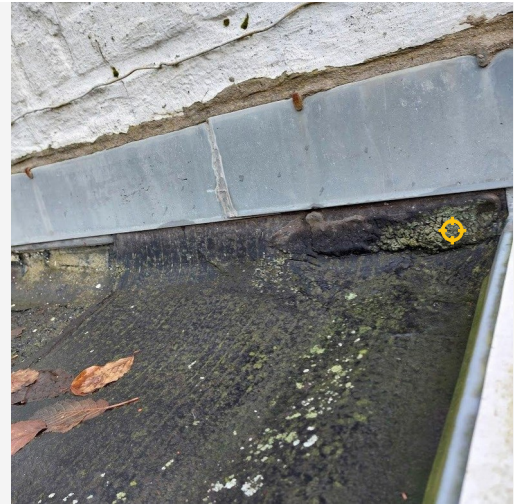
Het asbestmateriaal valt onder de mijlpaal van 2040.

Zorgvuldig beheren

Eindbeoordeling materiaalrisico	Laag materiaalrisico en/of verlaagde kans op vezelvrijgave
---------------------------------	--

#	Type	Referentie	Resultaat
1.1	Puntmonster	M5 Roofing	Chrysotiel

Beschrijving	M5 Roofing
Omgeving	Buiten
Primaire drager	Plat dak
Asbestmateriaal	Dak- en gevelbekleding - Roofing
Bindmiddel van asbestmateriaal	Bitumen (roofing, teer, asfalt)
Gebondenheid op basis van bindmiddel	Hecht
Hoeveelheid (oppervlakte - aantal)	<ul style="list-style-type: none"> 40,00 m² - 1 stuk

- Verwijder dit asbestmateriaal zo snel mogelijk. Volg de toestand goed op.
- Hemelwater dat afspoelt van asbestcement daken of gevels kan asbestdeeltjes bevatten. Gebruik het enkel voor gesloten circuits (bv. spoelen toiletten). Reinig na het vervangen van het dak of de gevel de dakgoten en regenwaterput of -ton om asbesthoudend sediment of slib te verwijderen

- Eenvoudige handelingen: mag via doe-het-zelf of door werknemer(s) met opleidingsattest eenvoudige handelingen
Deze oude roofing vervangen door een EPDM. Zorgvuldig losmaken zonder slijpmachines of andere sneldraaiend gereedschap te gebruiken. Onmiddellijk verpakken en afvoeren naar containerpark. Vergeet uw persoonlijke beschermingsmiddelen niet !

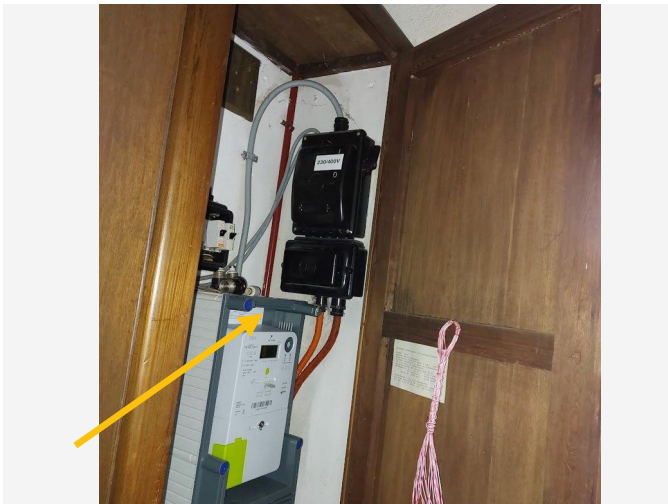
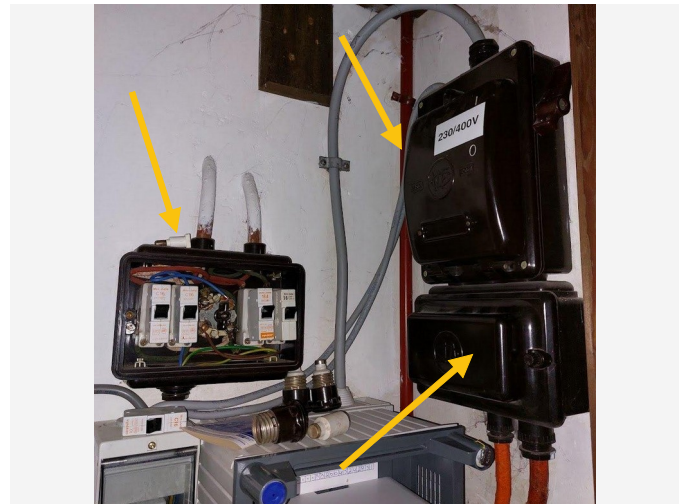
Het asbestmateriaal valt onder de mijlpaal van 2040.

Zorgvuldig beheren

Eindbeoordeling materiaalrisico	Zeer laag materiaalrisico en/of zeer lage kans op vezelvrijgave
---------------------------------	---

Beschrijving	M7 Bakeliet
Omgeving	Binnen
Primaire drager	Communicatie en elektrische infrastructuur en uitrusting
Asbestmateriaal	Plaat, paneel, tablet - Type Bakeliet
Bindmiddel van asbestmateriaal	Kunststof of -hars
Gebondenheid op basis van bindmiddel	Hecht
Hoeveelheid (oppervlakte - dikte - aantal)	<ul style="list-style-type: none">0,50 m² - 0,20 cm - 1 stuk
Totaal volume	0,001 m ³
Eenvoudig bereikbaar	Ja
Bevestigingswijze	<ul style="list-style-type: none">Geschroefd
Identificatiemethode	Vaststelling zonder monsternamen

- Zorg voor een veilig beheer. Vermijd het beschadigen van het asbestmateriaal. Controleer de toestand jaarlijks op wijzigingen.

- Eenvoudige handelingen: mag via doe-het-zelf of door werknemer(s) met opleidingsattest eenvoudige handelingen
Bij het upgraden naar de huidige norm mag de netbeheerder dit vervangen zonder te breken of in te slijpen. Inpakken in speciale zak en afvoeren naar het containerpark.

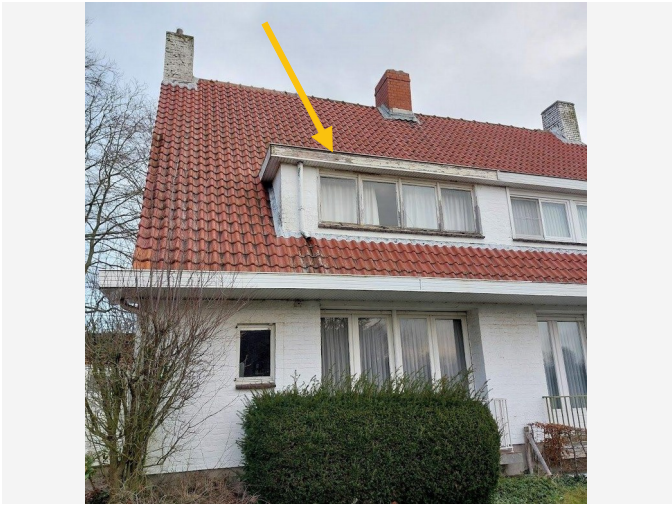
Situeringfoto

Tijdelijke beperking

Reden: Het te onderzoeken materiaal situeert zich hoger dan 3,50 m te rekenen vanaf een veilige ondergrond

Uitleg van de asbestdeskundige: Mogelijks roofing zoals op plat dak garage, zowel bijvoorgevel als bij achtergevel !

(Asbest)materiaal	Dak- en gevelbekleding - Roofing
Karakterisatie	Asbest (verdacht)
Primaire drager	Plat dak

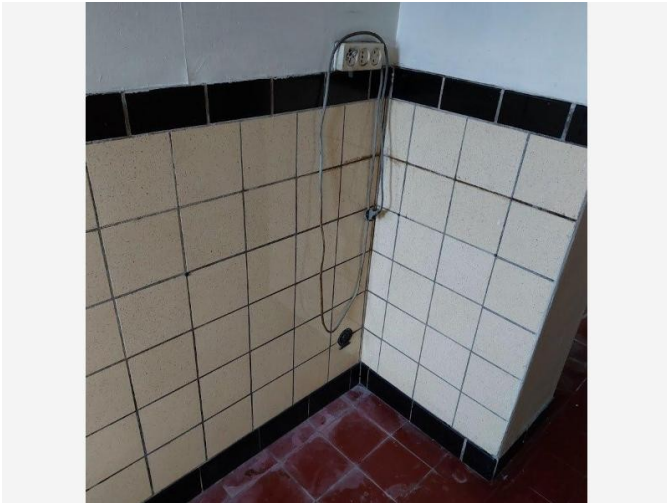
Vrije foto

Mogelijk bevindt er zich asbestverdachte tegellijm achter de wandtegels. Dit was niet waarneembaar, er waren geen bestaande beschadigingen of openingen in de wandtegels.

Identificatiemethode	Redelijk vermoeden
Primaire drager	Binnenwand
(Asbest)materiaal	In-situ afwerkingslagen - Lijmlaag
Bindmiddel	Lijm
Gebondenheid bindmiddel	Hecht

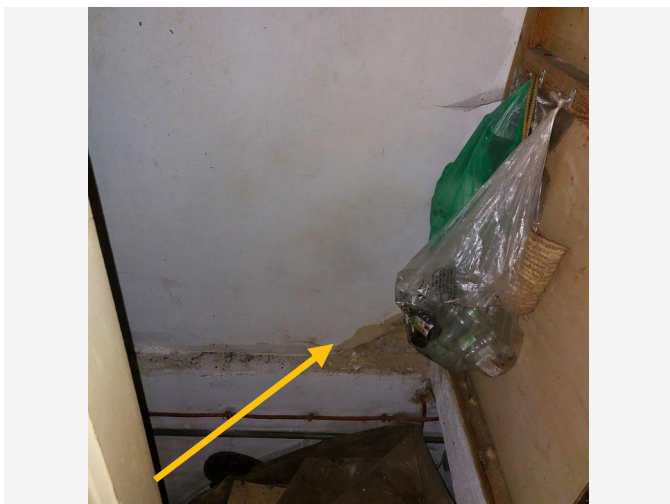
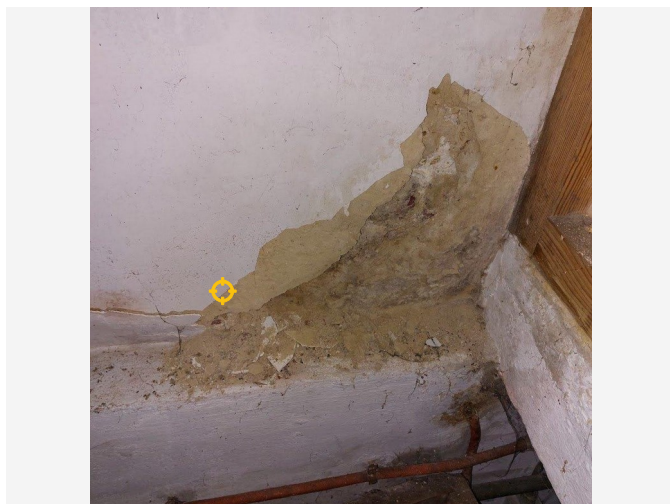
Fiche 5: M1 Pleister muur beneden

Geen asbest

#	Type	Referentie	Resultaat
5.1	Puntmonster	M1 Pleister muur beneden	Geen asbest

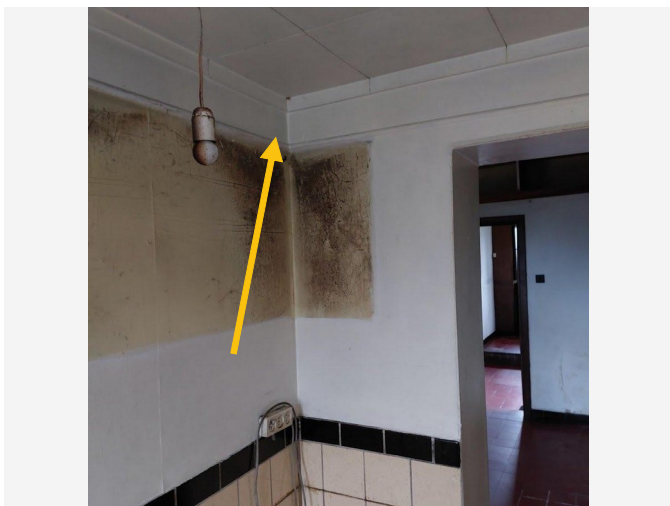
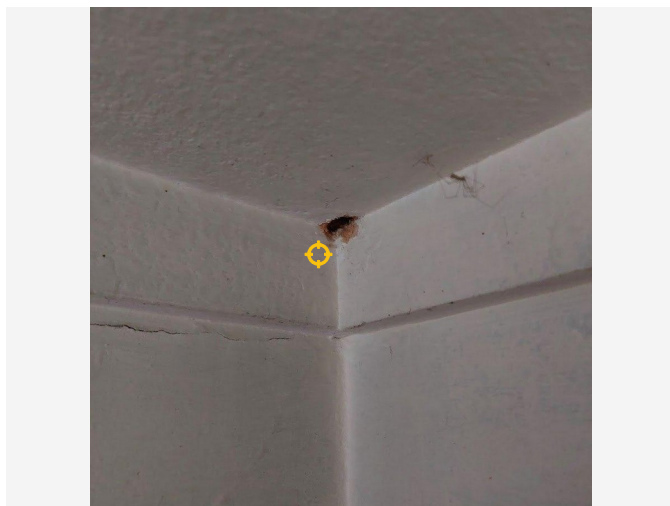
Fiche 6: M6 Pleisterwerk plafonds

Geen asbest

#	Type	Referentie	Resultaat
6.1	Mengmonster	M6 Pleisterwerk plafonds	Geen asbest

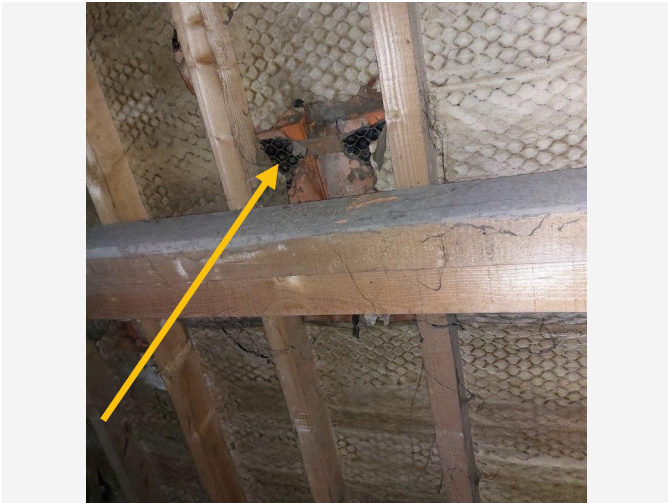
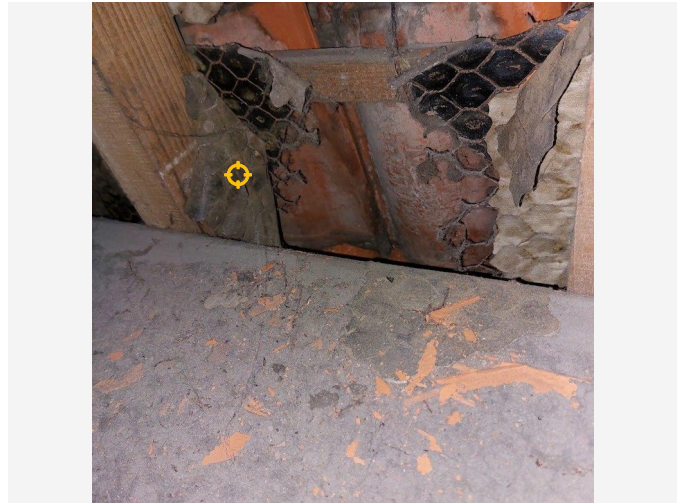
Geen asbest

#	Type	Referentie	Resultaat
7.1	Puntmonster	M4 Onderdak	Geen asbest

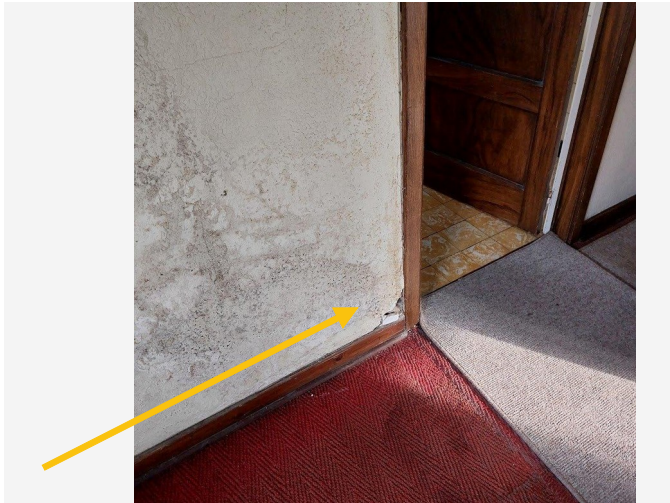
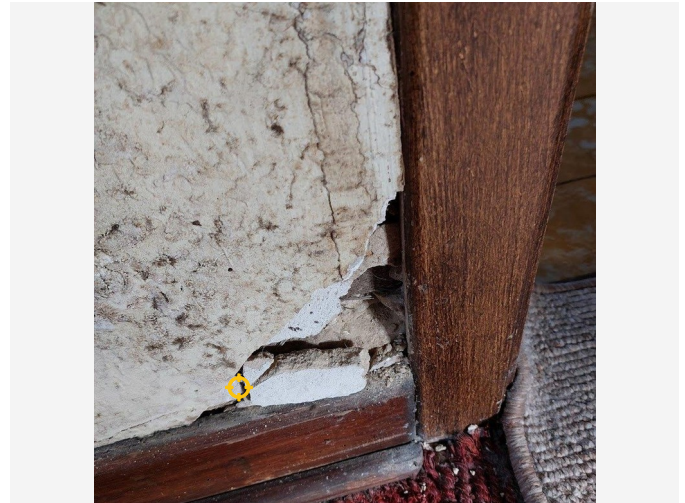
Fiche 8: M2 Pleister muren boven

Geen asbest

#	Type	Referentie	Resultaat
8.1	Mengmonster	M2 Pleisterwerk muren boven	Geen asbest

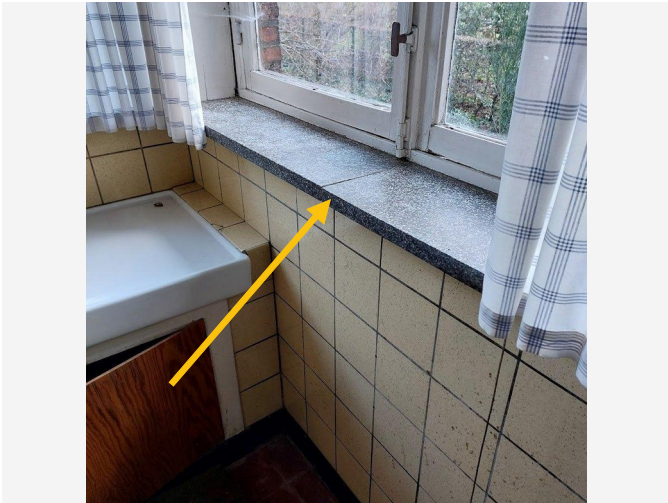
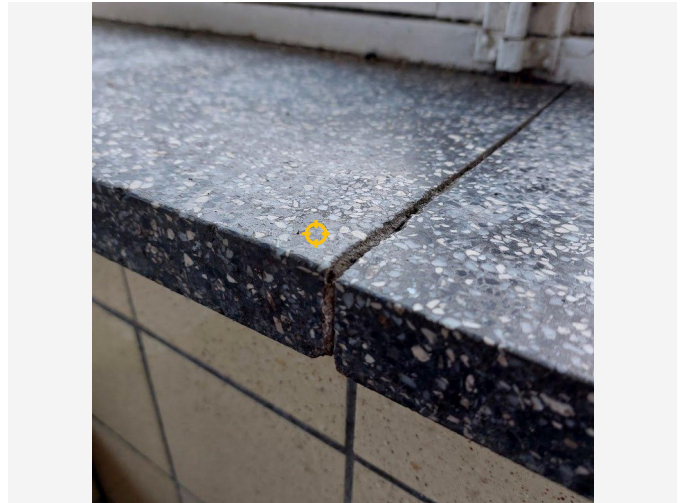
Geen asbest

#	Type	Referentie	Resultaat
9.1	Puntmonster	M3 Massal	Geen asbest
