Asbestinventarisatetest

Loodsenstraat 9, 9000 Gent

Attestnummer : 20231201-000177.000

Uitgegeven op : 01.12.2023

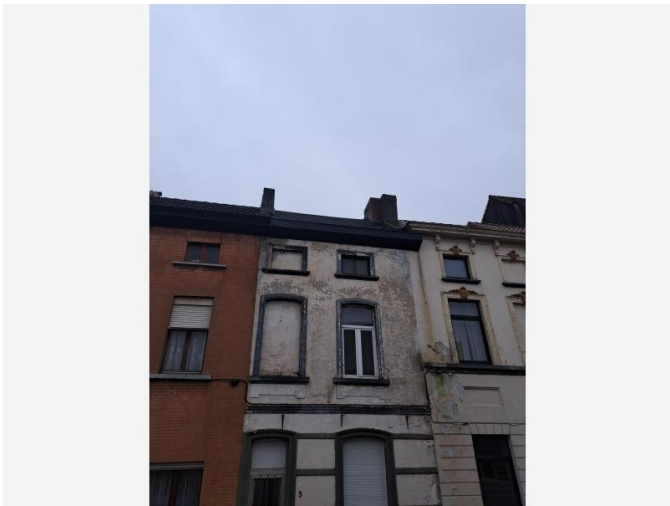
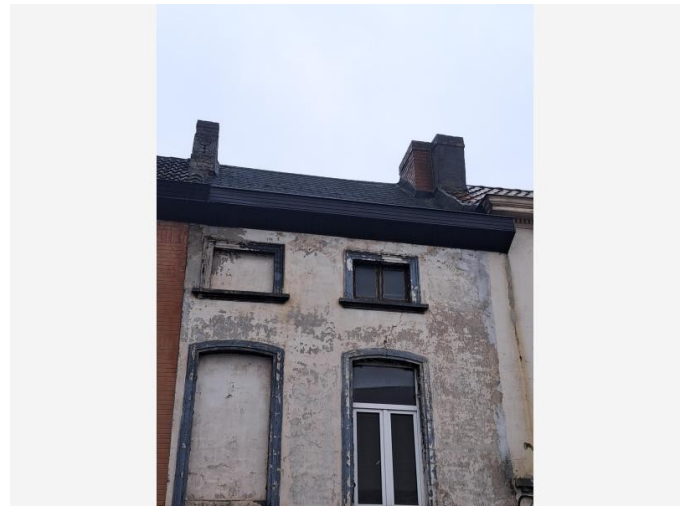
Het asbestmateriaal valt onder de mijlpaal van 2034.

Verwijderen

Eindbeoordeling materiaalrisico	Verhoogd materiaalrisico en/of verhoogde kans op vezelvrijgave
---------------------------------	--

Gebondenheid	Categorie 1: hechtgebonden in oorsprong
Asbestsoort (vezeltype)	Crocidoliet aanwezig
Asbestconcentratie	Laag (< 50%)
Afschermingsgraad van het gehele materiaal	Geheel of deels vrij aan de buitenlucht
Toestand van het materiaal	Matig beschadigd, matig verweerd

Beschrijving	leien
Omgeving	Buiten
Primaire drager	Schuin dak
Asbestmateriaal	Dak- en gevelbekleding - Lei, shingle
Bindmiddel van asbestmateriaal	Cement
Gebondenheid op basis van bindmiddel	Hecht
Hoeveelheid (oppervlakte - aantal)	<ul style="list-style-type: none">65,00 m² - 1 stuk
Totale oppervlakte	65,00 m ²
Eenvoudig bereikbaar	Ja
Bevestigingswijze	<ul style="list-style-type: none">Genageld, geniet
Identificatiemethode	Vaststelling zonder monsternamen

- Zorg voor een veilig beheer. Vermijd het beschadigen van het asbestmateriaal. Controleer de toestand jaarlijks op wijzigingen.

- Eenvoudige handelingen: mag via doe-het-zelf of door werknemer(s) met opleidingsattest eenvoudige handelingen
De dakbedekking kan met eenvoudige handelingen verwijderd worden door een doe-het-zelver of een professional die beschikt over het opleidingsattest 'Asbestverwijdering eenvoudige handelingen'. Bij het verwijderen moet steeds rekening worden gehouden met alle milieu- en veiligheidsvoorschriften.

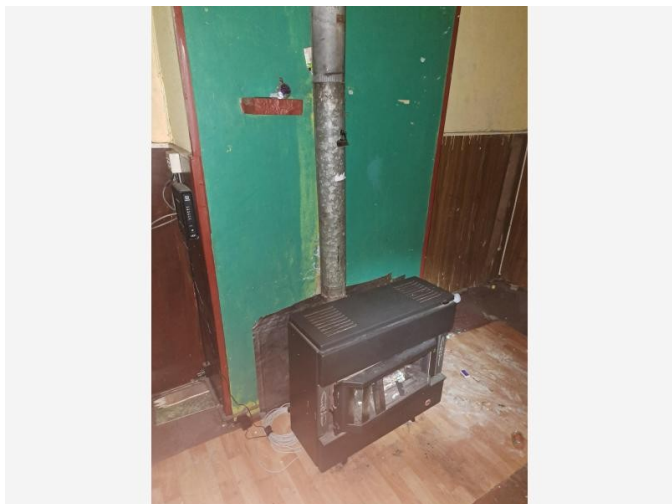
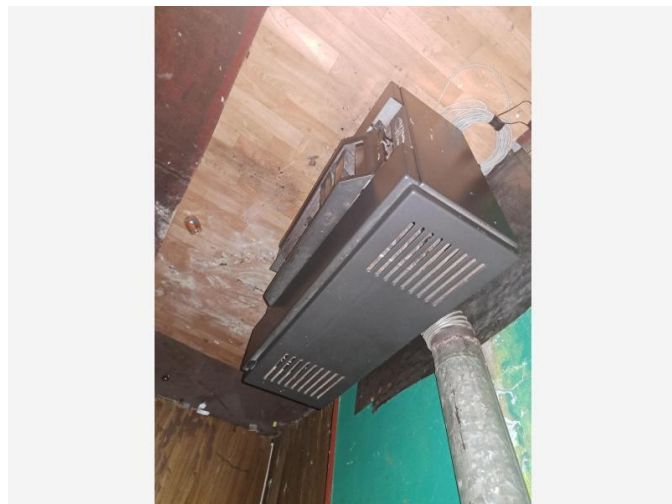
Het asbestmateriaal valt onder de mijlpaal van 2034.

Verwijderen

Eindbeoordeling materiaalrisico	Laag materiaalrisico en/of verlaagde kans op vezelvrijgave
---------------------------------	--

Gebondenheid	Categorie 2: niet-hechtgebonden met matrix
Asbestsoort (vezeltype)	Alleen chrysotiel
Asbestconcentratie	Hoog ($\geq 50\%$)
Afschermingsgraad van het gehele materiaal	Enkel randen niet afgeschermd maar geen contact met binnenluchtstromen
Toestand van het materiaal	Licht beschadigd, licht verweerd. Intact materiaal type Pical – asbestboard of categorie III 'gebondenheid'

Beschrijving	dichting stooktoestel
Omgeving	Binnen
Primaire drager	HVAC infrastructuur en uitrusting
Asbestmateriaal	Pakking, dichting
Bindmiddel van asbestmateriaal	Karton - papier - viltachtig
Gebondenheid op basis van bindmiddel	Niet-hechtgebonden
Hoeveelheid (gewicht - aantal)	• 0,10 kg - 1 stuk
Totaal gewicht	0,10 kg
Eenvoudig bereikbaar	Ja

- Zorg voor een veilig beheer. Vermijd het beschadigen van het asbestmateriaal. Controleer de toestand jaarlijks op wijzigingen.

- Eenvoudige handelingen: mag via doe-het-zelf of door werknemer(s) met opleidingsattest eenvoudige handelingen
De pakkingen en dichtingen kunnen met eenvoudige handelingen verwijderd worden door een doe-het-zelfer en afgevoerd worden naar een erkend asbestverwerker. U dient het te verpakken in een dubbele plastic zak, een asbestzak of aangepaste asbestfolie. Zo vermijdt u stofvorming en breuken tijdens het transport. Bij het verwijderen moet steeds rekening worden gehouden met alle milieu- en veiligheidsvoorschriften.

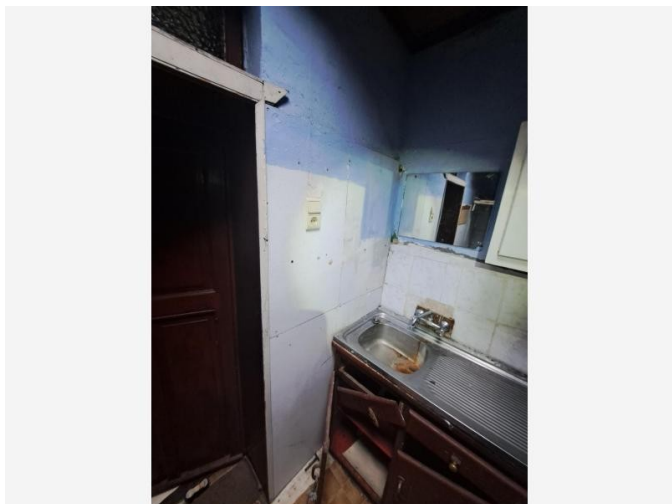
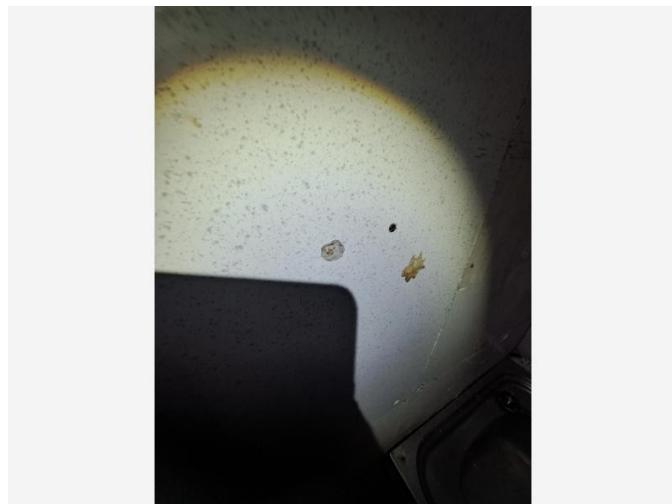
Het asbestmateriaal valt onder de mijlpaal van 2040.

[Verwijderen](#)

Eindbeoordeling materiaalrisico	Verhoogd materiaalrisico en/of verhoogde kans op vezelvrijgave
---------------------------------	--

Gebondenheid	Categorie 1: hechtgebonden in oorsprong
Asbestsoort (vezeltype)	Crocidoliet aanwezig
Asbestconcentratie	Laag (< 50%)
Afschermingsgraad van het gehele materiaal	Geheel of deels (ook) vrij aan de binnenlucht
Toestand van het materiaal	Licht beschadigd, licht verweerd. Intact materiaal type Pical – asbestboard of categorie III 'gebondenheid'

Beschrijving	wandplaat
Omgeving	Binnen
Primaire drager	Binnenwand
Asbestmateriaal	Plaat, paneel, tablet - Generiek
Bindmiddel van asbestmateriaal	Cement
Gebondenheid op basis van bindmiddel	Hecht
Hoeveelheid (oppervlakte - dikte - aantal)	• 5,00 m ² - 0,40 cm - 1 stuk
Totaal volume	0,02 m ³
Eenvoudig bereikbaar	Ja
Bevestigingswijze	• Geschroefd
Identificatiemethode	Vaststelling zonder monsternamen

- Zorg voor een veilig beheer. Vermijd het beschadigen van het asbestmateriaal. Controleer de toestand jaarlijks op wijzigingen.

- Eenvoudige handelingen: mag via doe-het-zelf of door werknemer(s) met opleidingsattest eenvoudige handelingen
De wand bestaande uit cementplaten kan met eenvoudige handelingen verwijderd worden door een doe-het-zelver of een professional die beschikt over het opleidingsattest 'Asbestverwijdering eenvoudige handelingen'. Bij het verwijderen moet steeds rekening worden gehouden met alle milieu- en veiligheidsvoorschriften.

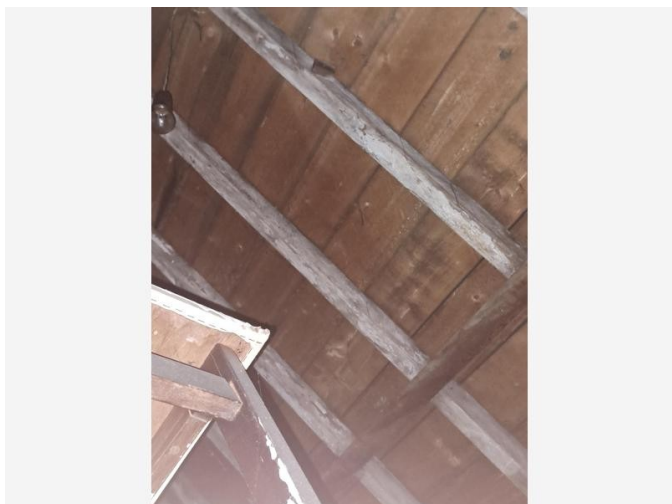
Permanente beperking

Reden: Het onderzoek kan niet uitgevoerd worden binnen de bepalingen van de Welzijnswet

Uitleg van de asbestdeskundige: Het eventueel onderdak valt niet te inspecteren daar de binnenzijde is afgewerkt met hout/gipskartonplaten en de dakbedekking vastgenageld is.

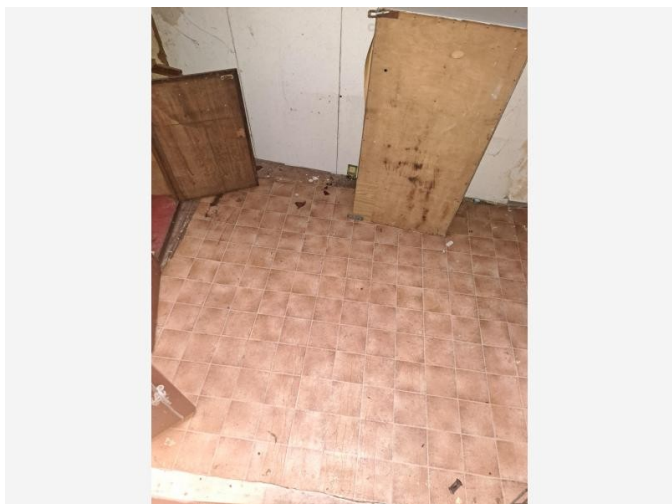
Het aangeduide vloerzeil is niet-asbestverdacht.

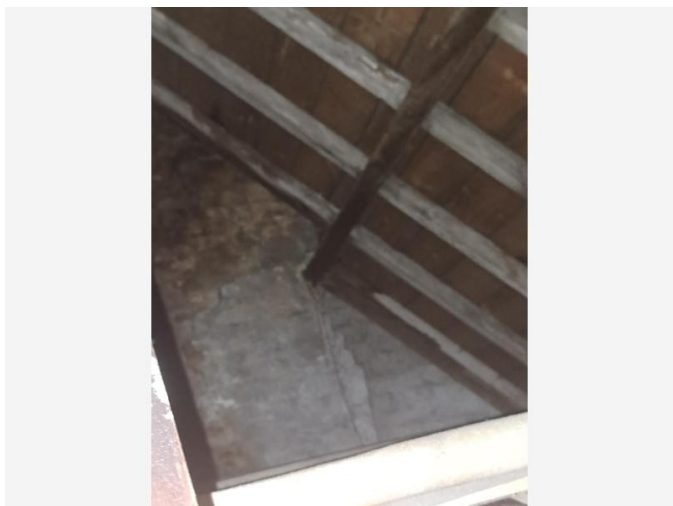
In de zolderruimte bevindt er zich veel materiaal in opslag. De mogelijkheid bestaat dat er tevens asbesthoudend materiaal aanwezig is.

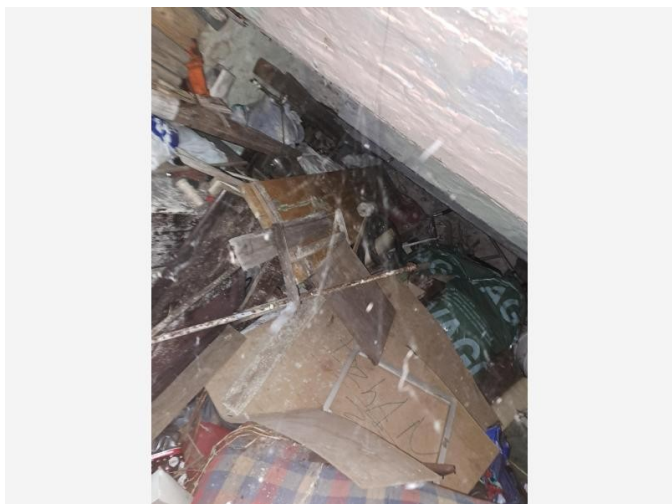
In de kelder is enorm veel materiaal gestockeerd. De mogelijkheid bestaat dat er tevens asbesthoudend materiaal aanwezig is.

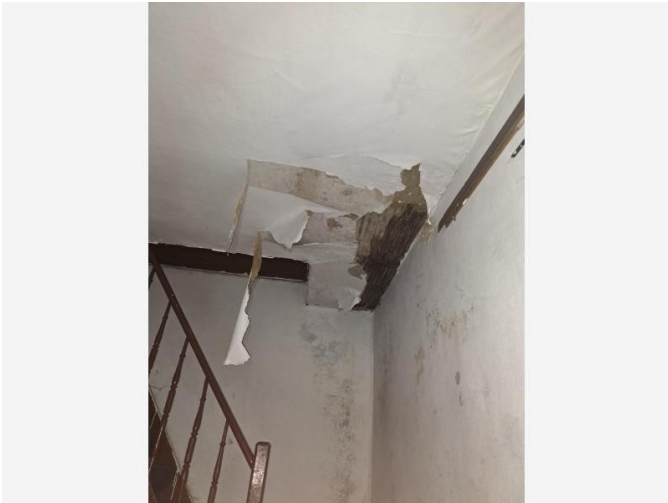
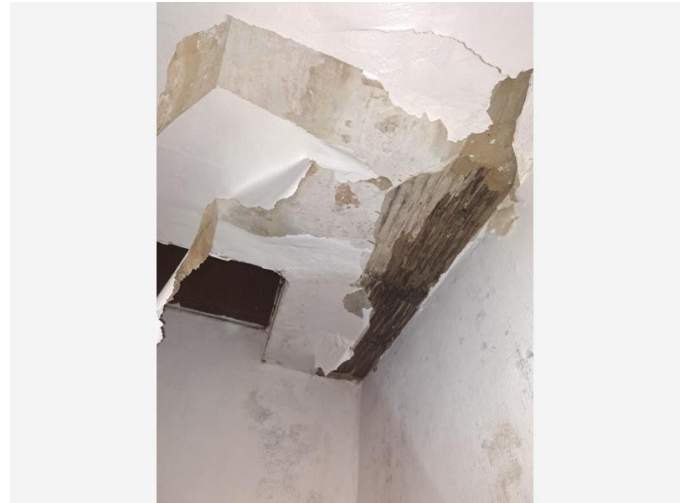
Fiche 8: pleisterwerk plafond

Geen asbest

#	Type	Referentie	Resultaat
8.1	Mengmonster	ID 2	Geen asbest

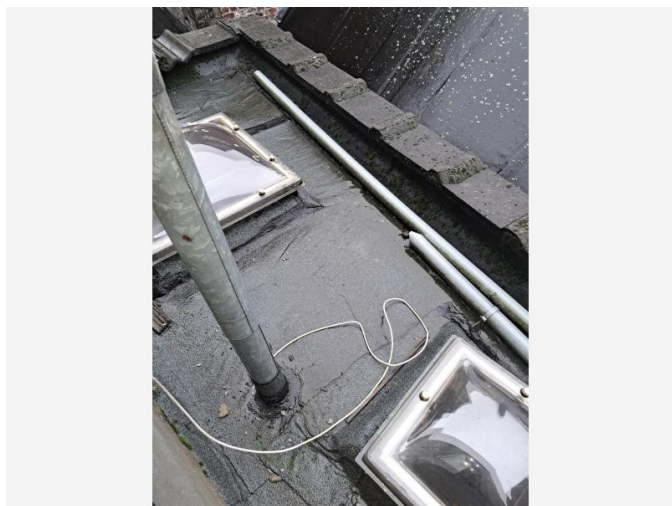
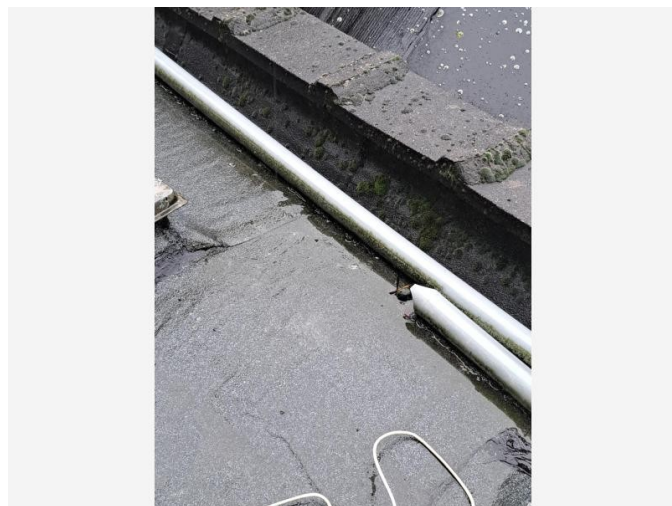
Geen asbest

#	Type	Referentie	Resultaat
9.1	Puntmonster	ID 3	Geen asbest

Beschrijving	roofing
Omgeving	Buiten
Primaire drager	Plat dak
Bindmiddel van materiaal	Bitumen (roofing, teer, asfalt)

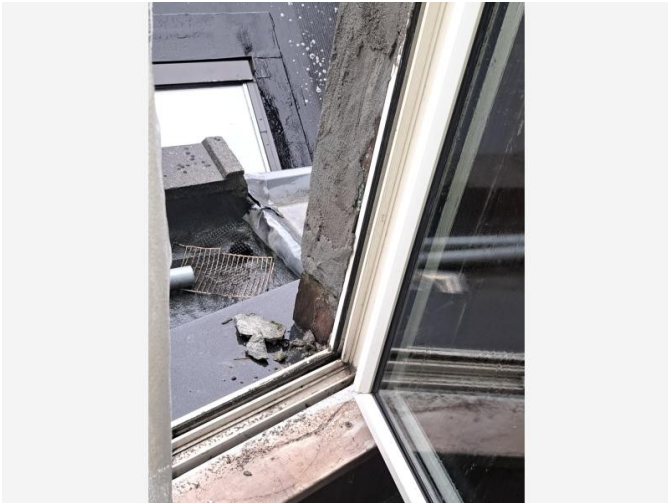
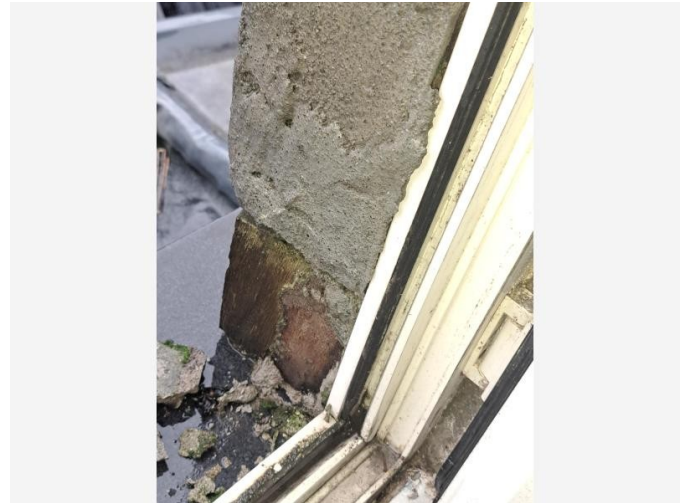
Geen asbest

#	Type	Referentie	Resultaat
10.1	Puntmonster	ID 4	Geen asbest

Beschrijving	crepi
Omgeving	Buiten
Primaire drager	Wand buitenschil

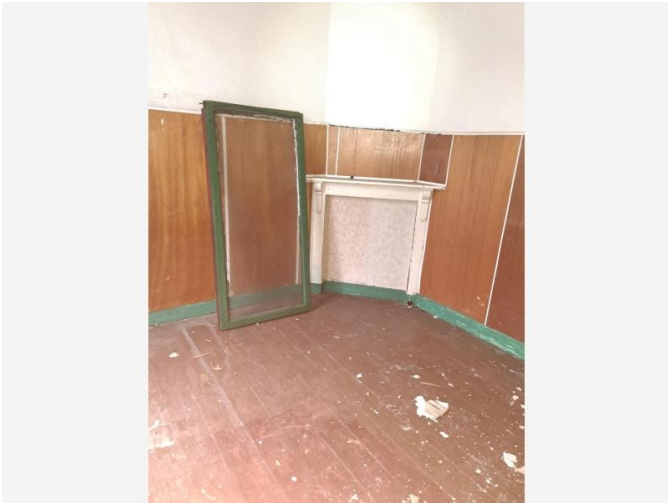
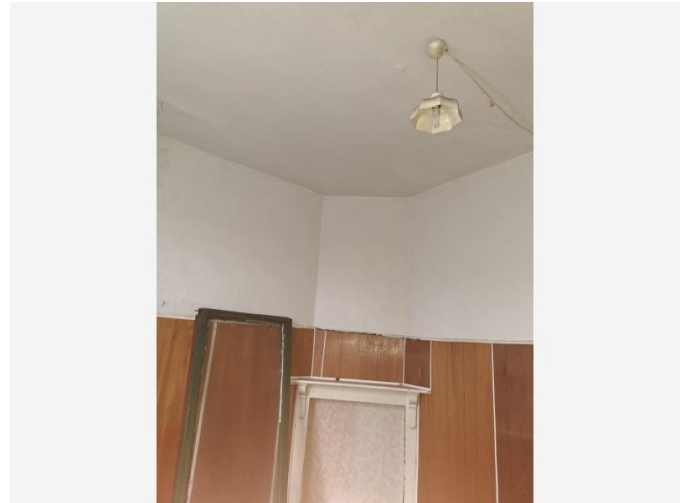
Geen asbest

#	Type	Referentie	Resultaat
11.1	Mengmonster	ID 1	Geen asbest

Beschrijving	pleisterwerk muur
Omgeving	Binnen
Primaire drager	Binnenwand
