# Asbestinventarisatetest

Tweekapellenstraat 153, 9050 Gent

Attestnummer : 20231110-000140.000

Uitgegeven op : 10.11.2023

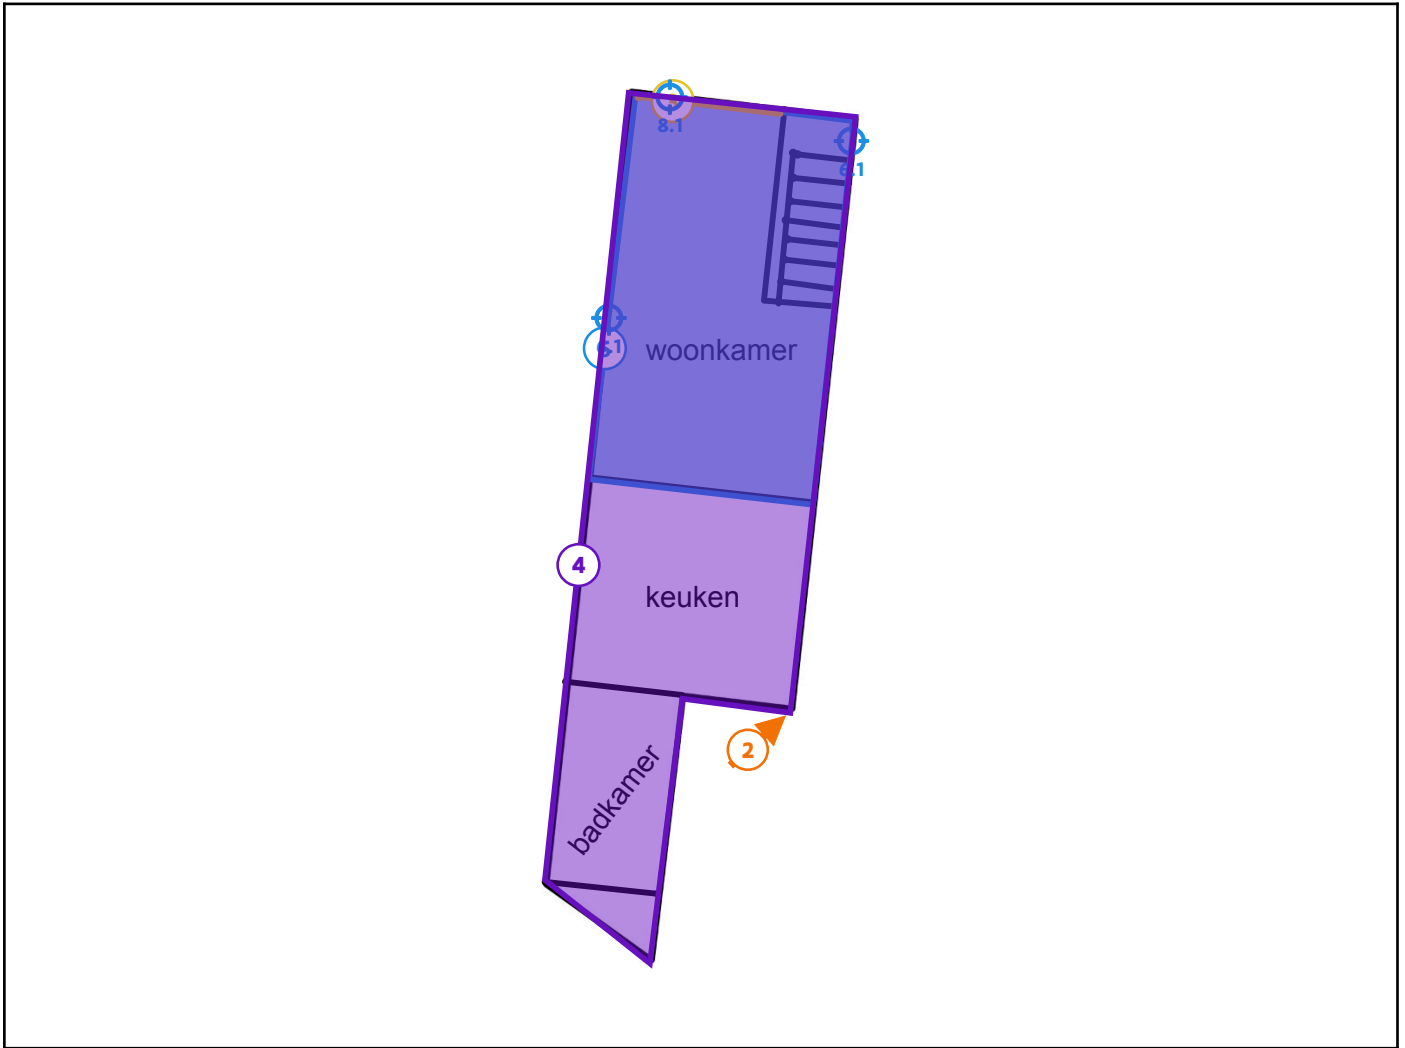
# Plan 1.1: Gelijkvloers

Beschrijving	Type	Actie
2. rookgaskanaal	Asbestmateriaal	Verwijderen
3. vensterbank	Asbestmateriaal	Zorgvuldig beheren
4. plafond	Advies	-
6. pleisterwerk muur	Geen asbest	-
6.1 Code: ID 1	Mengmonster	-
8. mastiek glas/schrijnwerk	Geen asbest	-
8.1 Code: ID 2	Puntmonster	-

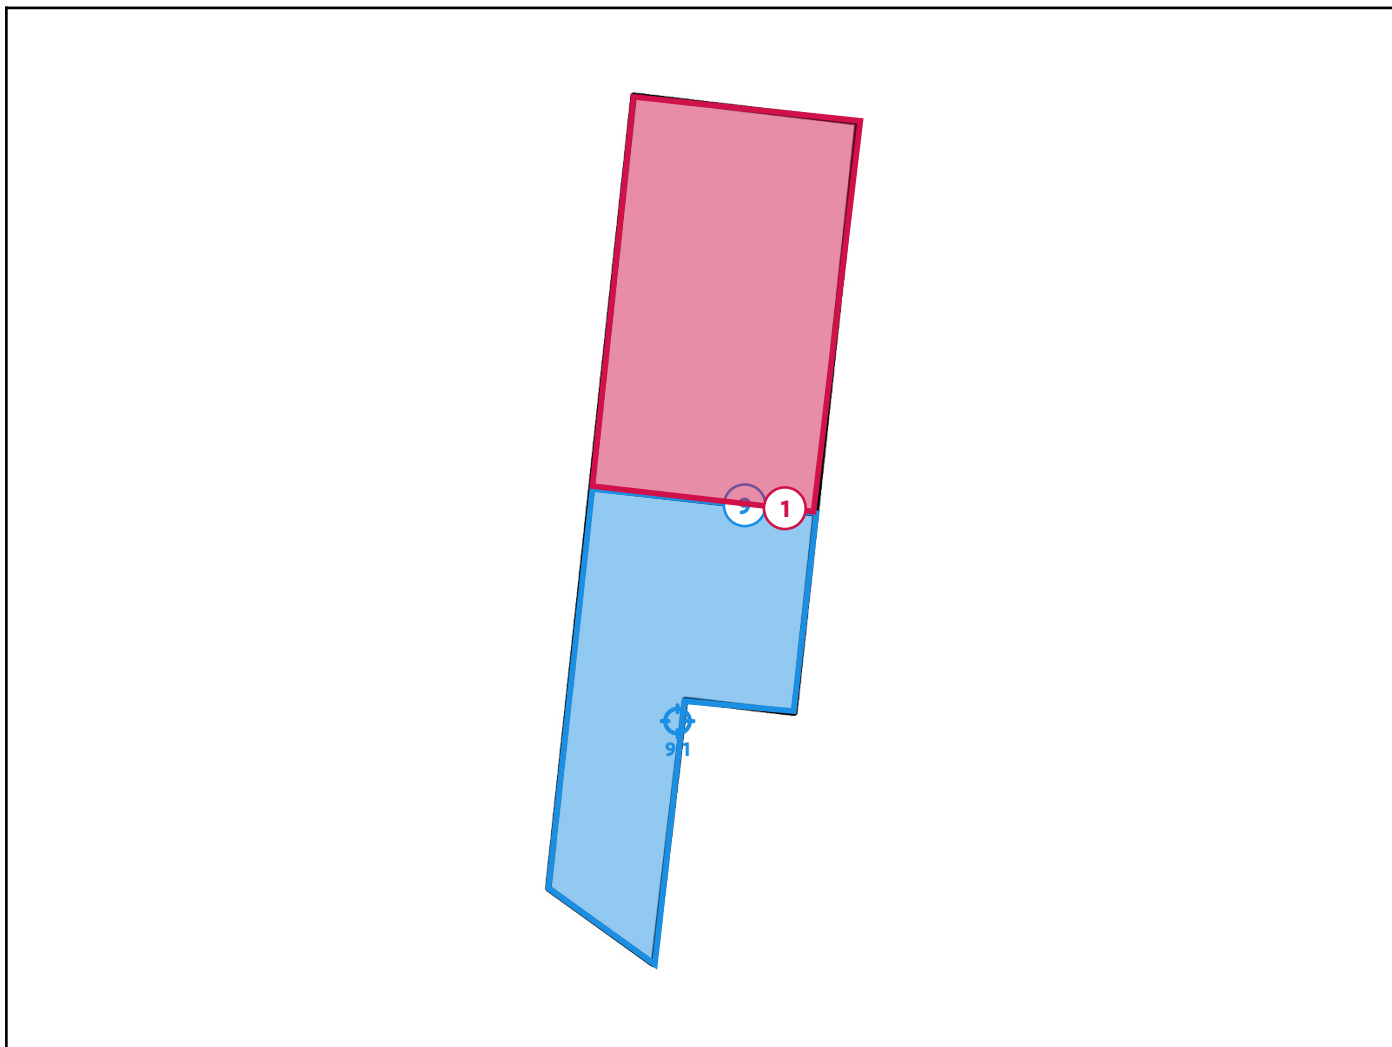
## Plan 1.4: Dak

Beschrijving	Type	Actie
1. onderdakplaten	Asbestmateriaal	Dringend maatregelen nemen
9. roofing	Geen asbest	-
9.1 Code: ID 5	Puntmonster	-

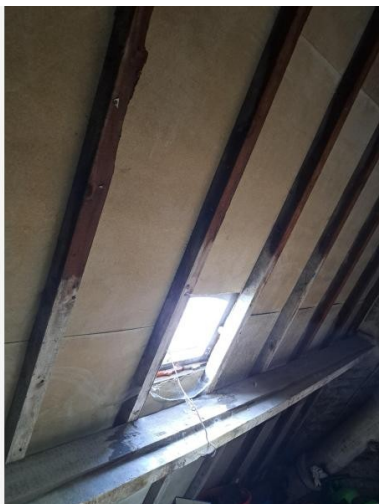
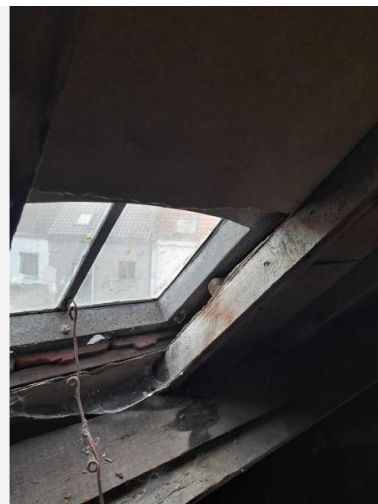
Het asbestmateriaal valt onder de mijlpaal van 2040.

**Dringend maatregelen nemen**

Eindbeoordeling materiaalrisico	Hoog materiaalrisico en/of hoge kans op vezelvrijgave
---------------------------------	---

Gebondenheid	Categorie 1: hechtgebonden in oorsprong
Asbestsoort (vezeltype)	Crocidoliet aanwezig
Asbestconcentratie	Laag (< 50%)
Afschermingsgraad van het gehele materiaal	Geheel of deels (ook) vrij aan de binnenlucht
Toestand van het materiaal	Matig beschadigd, matig verweerd

Beschrijving	onderdakplaten
Omgeving	Binnen
Primaire drager	Schuin dak
Asbestmateriaal	Plaat, paneel, tablet - Type Menuiserite
Bindmiddel van asbestmateriaal	Cement
Gebondenheid op basis van bindmiddel	Hecht
Hoeveelheid (oppervlakte - dikte - aantal)	<ul style="list-style-type: none"><li>68,00 m<sup>2</sup> - 0,40 cm - 1 stuk</li></ul>
Totaal volume	0,272 m <sup>3</sup>
Eenvoudig bereikbaar	Nee <ul style="list-style-type: none"><li>Het asbestmateriaal is bedekt (uitgezonderd laag verf, coating, behang, kunststof, textiel) en het wegnemen van het bedekkende materiaal kan niet zonder het bedekkende materiaal te beschadigen.</li></ul>
Bevestigingswijze	<ul style="list-style-type: none"><li>Genageld, geniet</li></ul>

- Zorg voor een veilig beheer en verwijder dit asbestmateriaal wanneer het bij werken eenvoudig bereikbaar wordt. Controleer de toestand jaarlijks op wijzigingen.

- Eenvoudige handelingen: mag via doe-het-zelf of door werknemer(s) met opleidingsattest eenvoudige handelingen  
De onderdakplaten kunnen met eenvoudige handelingen verwijderd worden door een professional die beschikt over het opleidingsattest 'Asbestverwijdering eenvoudige handelingen'. Hiervoor dient eerst de dakbedekking verwijderd te worden. Bij het verwijderen moet steeds rekening worden gehouden met alle milieu- en veiligheidsvoorschriften.

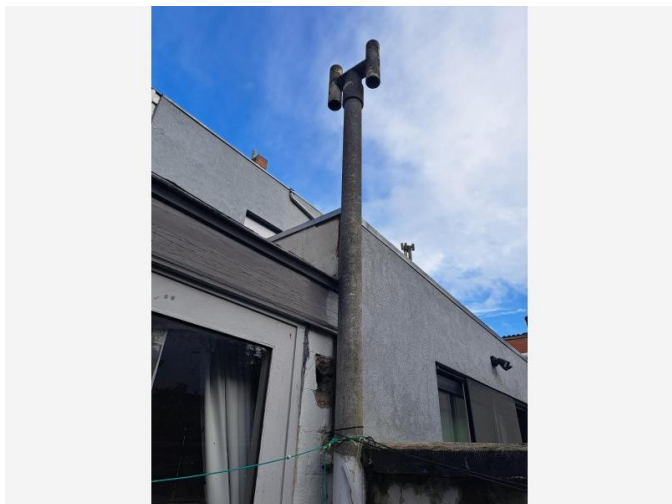
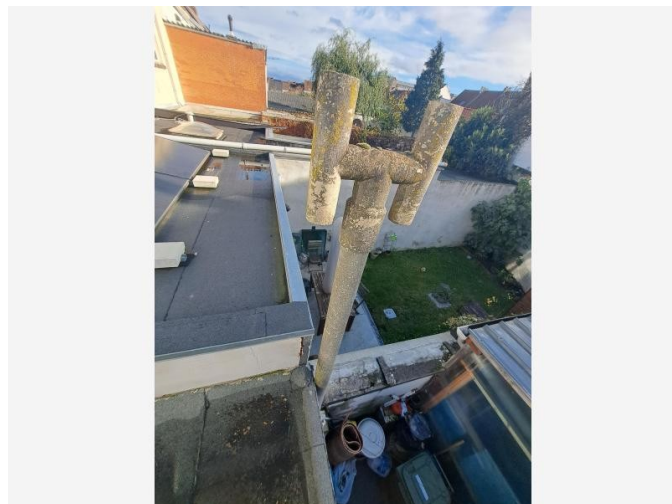
Het asbestmateriaal valt onder de mijlpaal van 2034.

Verwijderen

Eindbeoordeling materiaalrisico	Verhoogd materiaalrisico en/of verhoogde kans op vezelvrijgave
---------------------------------	--

Gebondenheid	Categorie 1: hechtgebonden in oorsprong
Asbestsoort (vezeltype)	Crocidoliet aanwezig
Asbestconcentratie	Laag (< 50%)
Afschermingsgraad van het gehele materiaal	Geheel of deels vrij aan de buitenlucht
Toestand van het materiaal	Matig beschadigd, matig verweerd

Beschrijving	rookgaskanaal
Omgeving	Buiten
Primaire drager	HVAC infrastructuur en uitrusting
Asbestmateriaal	Rookgaskanaal
Bindmiddel van asbestmateriaal	Cement
Gebondenheid op basis van bindmiddel	Hecht
Hoeveelheid (lengte - omtrek - dikte - aantal)	<ul style="list-style-type: none"><li>• 2,30 m - 35,00 cm - 0,50 cm - 1 stuk</li></ul>
Totaal volume	0,004 m <sup>3</sup>
Eenvoudig bereikbaar	Ja
Bevestigingswijze	<ul style="list-style-type: none"><li>• Geklemd</li><li>• Verlijmd, ingegoten, versmeerd</li></ul>

- Zorg voor een veilig beheer. Vermijd het beschadigen van het asbestmateriaal. Controleer de toestand jaarlijks op wijzigingen.

- Eenvoudige handelingen: mag via doe-het-zelf of door werknemer(s) met opleidingsattest eenvoudige handelingen  
Het rookgaskanaal kan het veiligst verwijderd worden met eenvoudige handelingen door een professional die beschikt over het opleidingsattest 'Asbestverwijdering eenvoudige handelingen'. Bij het verwijderen moet steeds rekening worden gehouden met alle milieu- en veiligheidsvoorschriften.

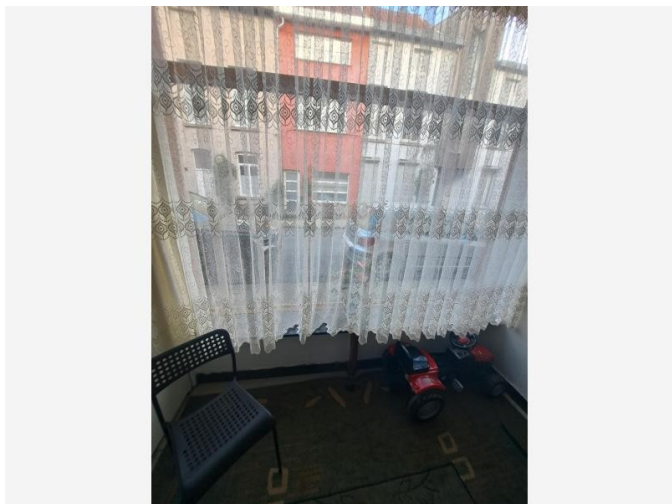
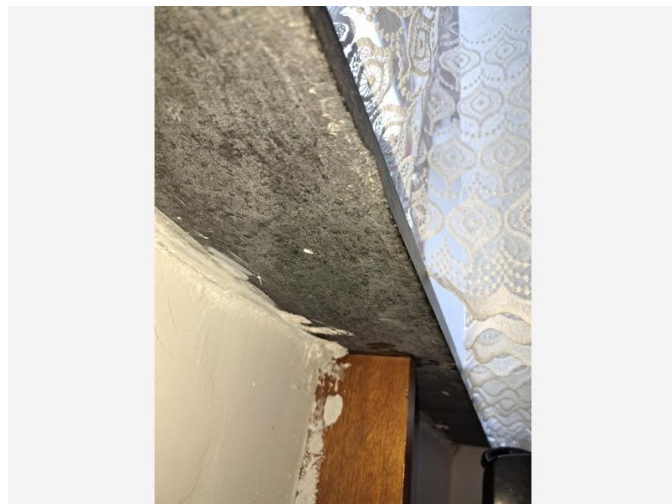
Het asbestmateriaal valt onder de mijlpaal van 2040.

Zorgvuldig beheren

Eindbeoordeling materiaalrisico	Laag materiaalrisico en/of verlaagde kans op vezelvrijgave
---------------------------------	--

Gebondenheid	Categorie 1: hechtgebonden in oorsprong
Asbestsoort (vezeltype)	Alleen chrysotiel
Asbestconcentratie	Laag (< 50%)
Afschermingsgraad van het gehele materiaal	Geheel of deels (ook) vrij aan de binnenlucht
Toestand van het materiaal	Licht beschadigd, licht verweerd. Intact materiaal type Pical – asbestboard of categorie III 'gebondenheid'

Beschrijving	vensterbank
Omgeving	Binnen
Primaire drager	Wandopening verticaal (raam, deur, ...)
Asbestmateriaal	Plaat, paneel, tablet - Type Massal
Bindmiddel van asbestmateriaal	Cement
Gebondenheid op basis van bindmiddel	Hecht
Hoeveelheid (oppervlakte - dikte - aantal)	• 0,40 m <sup>2</sup> - 3,00 cm - 1 stuk
Totaal volume	0,012 m <sup>3</sup>
Eenvoudig bereikbaar	Ja
Bevestigingswijze	• Geklemd
Identificatiemethode	Vaststelling zonder monsternamen

- Zorg voor een veilig beheer. Vermijd het beschadigen van het asbestmateriaal. Controleer de toestand jaarlijks op wijzigingen.

- Eenvoudige handelingen: mag via doe-het-zelf of door werknemer(s) met opleidingsattest eenvoudige handelingen  
De vensterbank kan met eenvoudige handelingen verwijderd worden door een doe-het-zelver of een professional die beschikt over het opleidingsattest 'Asbestverwijdering eenvoudige handelingen'. Bij het verwijderen moet steeds rekening worden gehouden met alle milieu- en veiligheidsvoorschriften.

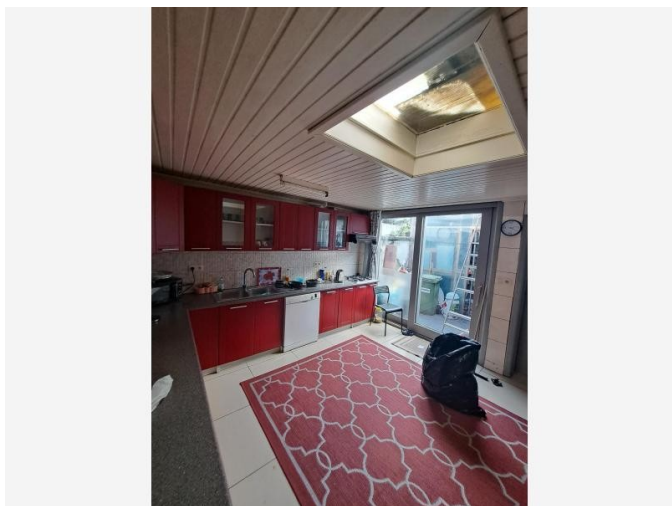
Vrije foto

Het plafond bestaat op alle verdiepingen uit gipskartonplaten en/of hout. Dit is bijgevolg niet-asbestverdacht.

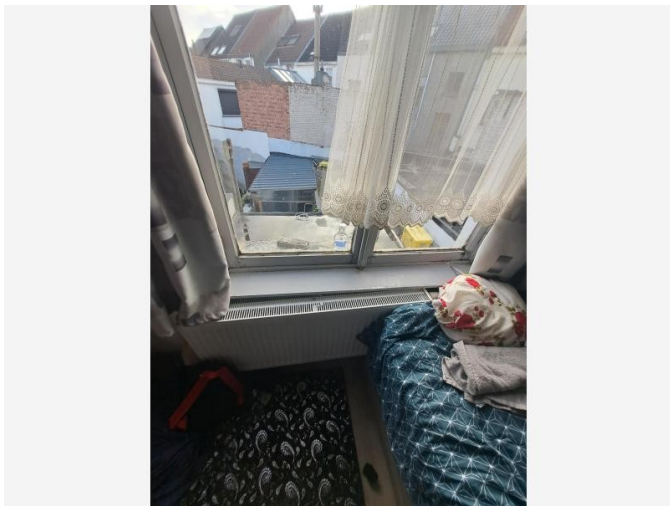
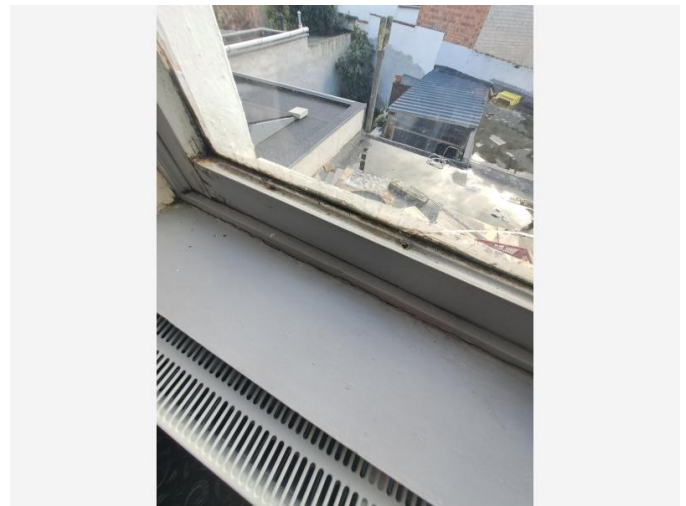
Geen asbest

#	Type	Referentie	Resultaat
5.1	Puntmonster	ID 3	Geen asbest

Beschrijving	mastiek glas/schrijnwerk achterzijde
Omgeving	Binnen
Primaire drager	Wandopening verticaal (raam, deur, ...)
Bindmiddel van materiaal	Kitten, mastiek, pasta

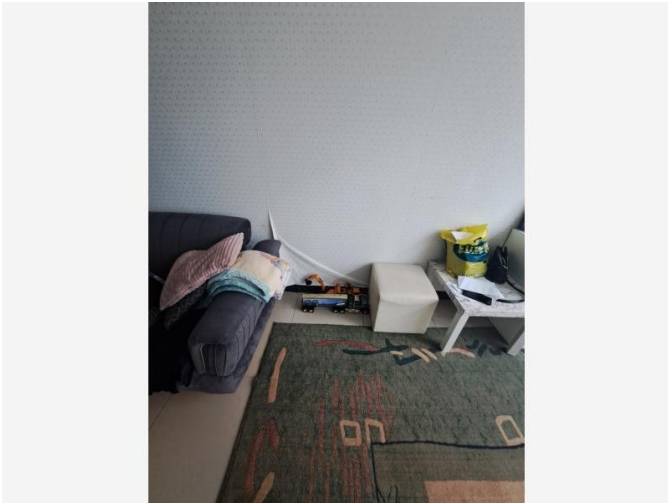
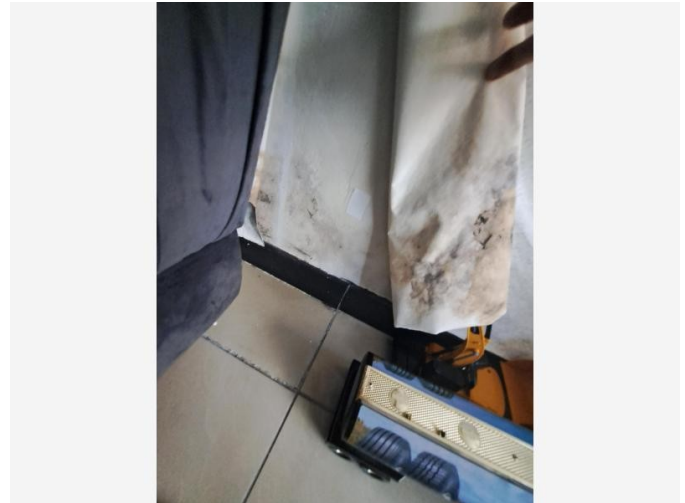
## Fiche 6: pleisterwerk muur

Geen asbest

#	Type	Referentie	Resultaat
6.1	Mengmonster	ID 1	Geen asbest

Beschrijving	pleisterwerk muur
Omgeving	Binnen
Primaire drager	Binnenwand

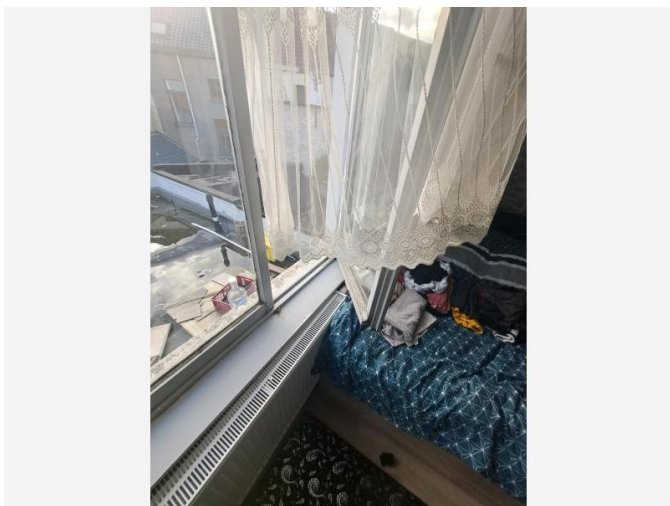
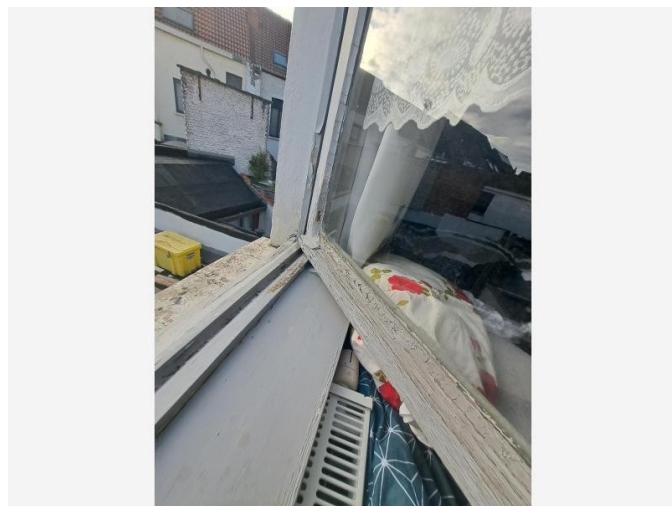
Geen asbest

#	Type	Referentie	Resultaat
7.1	Puntmonster	ID 4	Geen asbest

Beschrijving	mastiek glas/schrijnwerk
Omgeving	Buiten
Primaire drager	Wandopening verticaal (raam, deur, ...)
Bindmiddel van materiaal	Kitten, mastiek, pasta

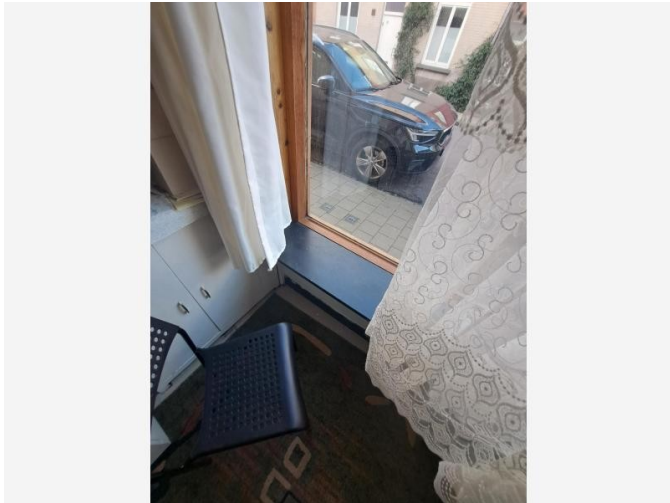
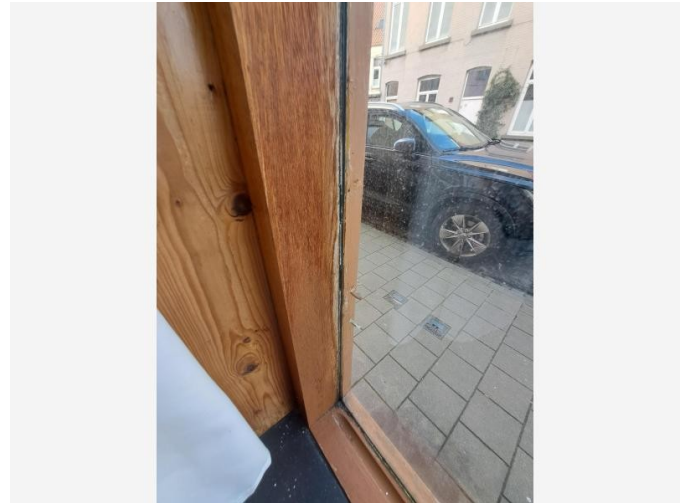
Geen asbest

#	Type	Referentie	Resultaat
8.1	Puntmonster	ID 2	Geen asbest

Beschrijving	mastiek glas/schrijnwerk
Omgeving	Binnen
Primaire drager	Wandopening verticaal (raam, deur, ...)
Bindmiddel van materiaal	Kitten, mastiek, pasta

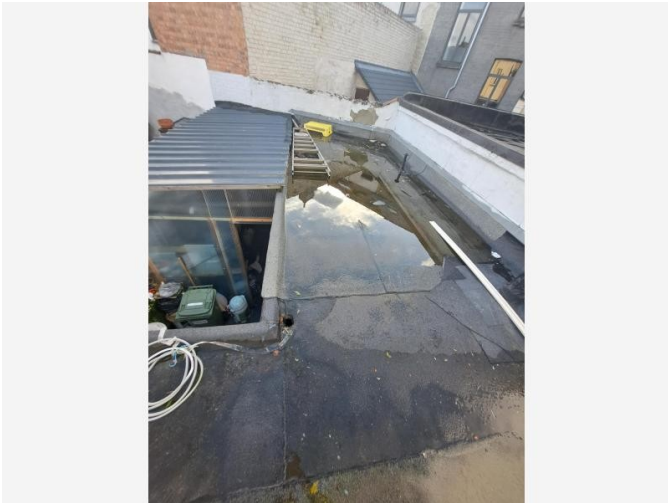
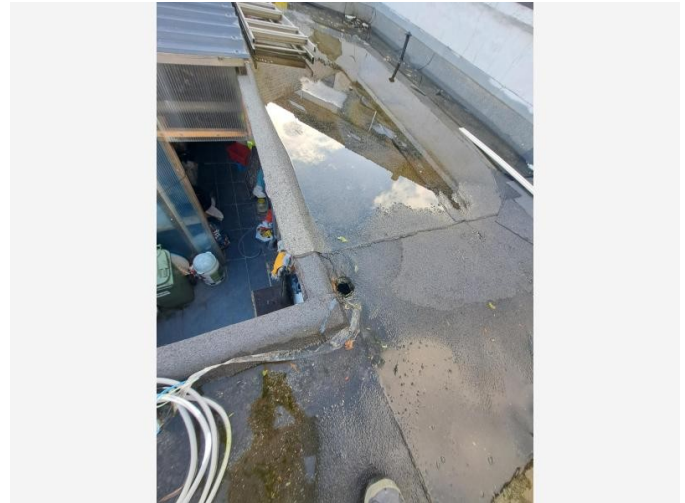
Geen asbest

#	Type	Referentie	Resultaat
9.1	Puntmonster	ID 5	Geen asbest

Beschrijving	roofing
Omgeving	Buiten
Primaire drager	Plat dak
Bindmiddel van materiaal	Bitumen (roofing, teer, asfalt)
