# Asbestinventarisatetest

Pontstraat 54, 9831 Sint-Martens-Latem

Attestnummer : 20240122-000060.000

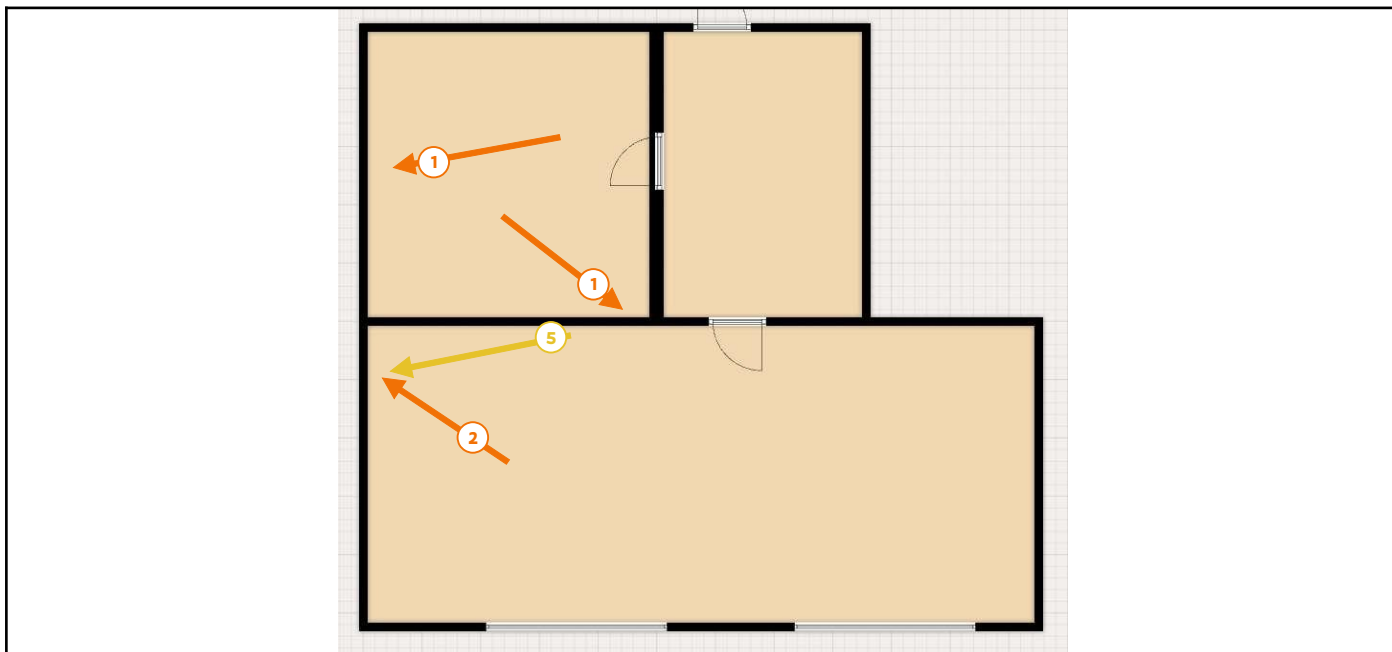
## Plan 1.1: garage en kelder

Beschrijving	Type	Actie
1. Muurdoorvoer kelder	Asbestmateriaal	Verwijderen
2. Zekekeringen	Asbestmateriaal	Verwijderen
5. bakeliet toepassingen	Asbestmateriaal	Zorgvuldig beheren

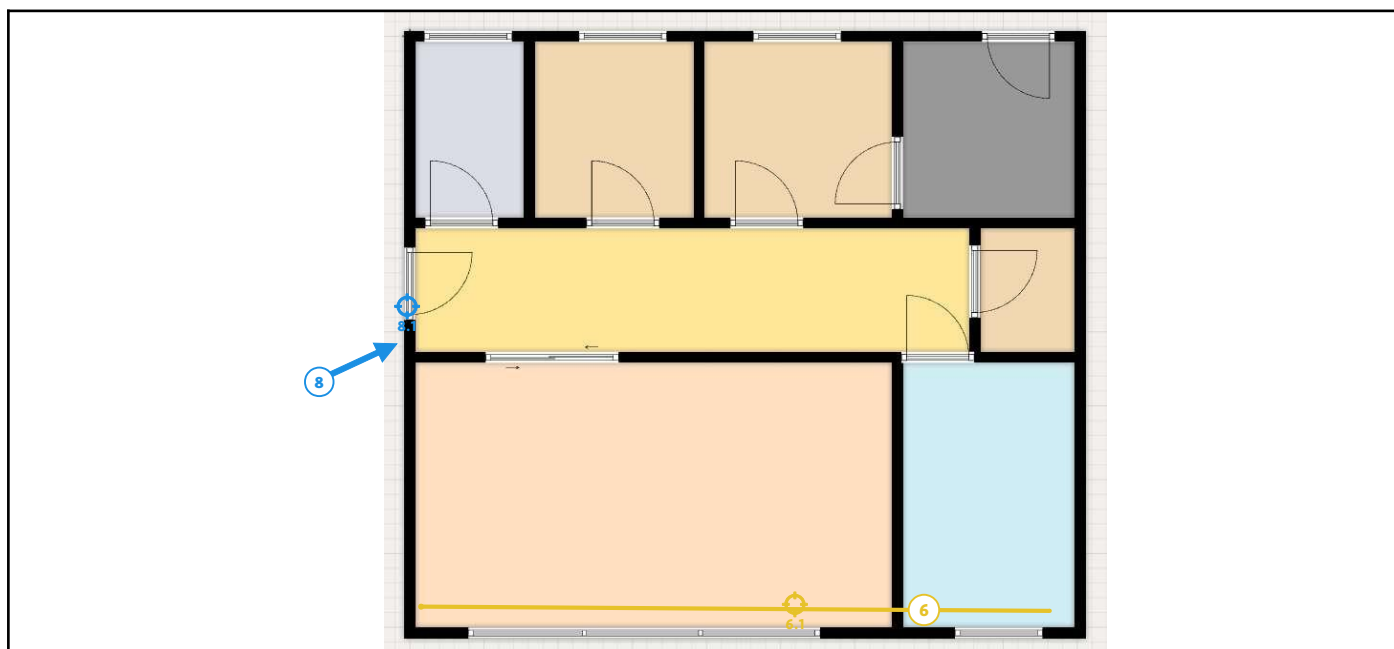
## Plan 1.2: gelijkvloers

Beschrijving	Type	Actie
6. plaat verwarming	Asbestmateriaal	Zorgvuldig beheren
6.1 Code: ID 4	Puntmonster	-
8. Mastiek kader/muur	Geen asbest	-
8.1 Code: ID 3	Puntmonster	-

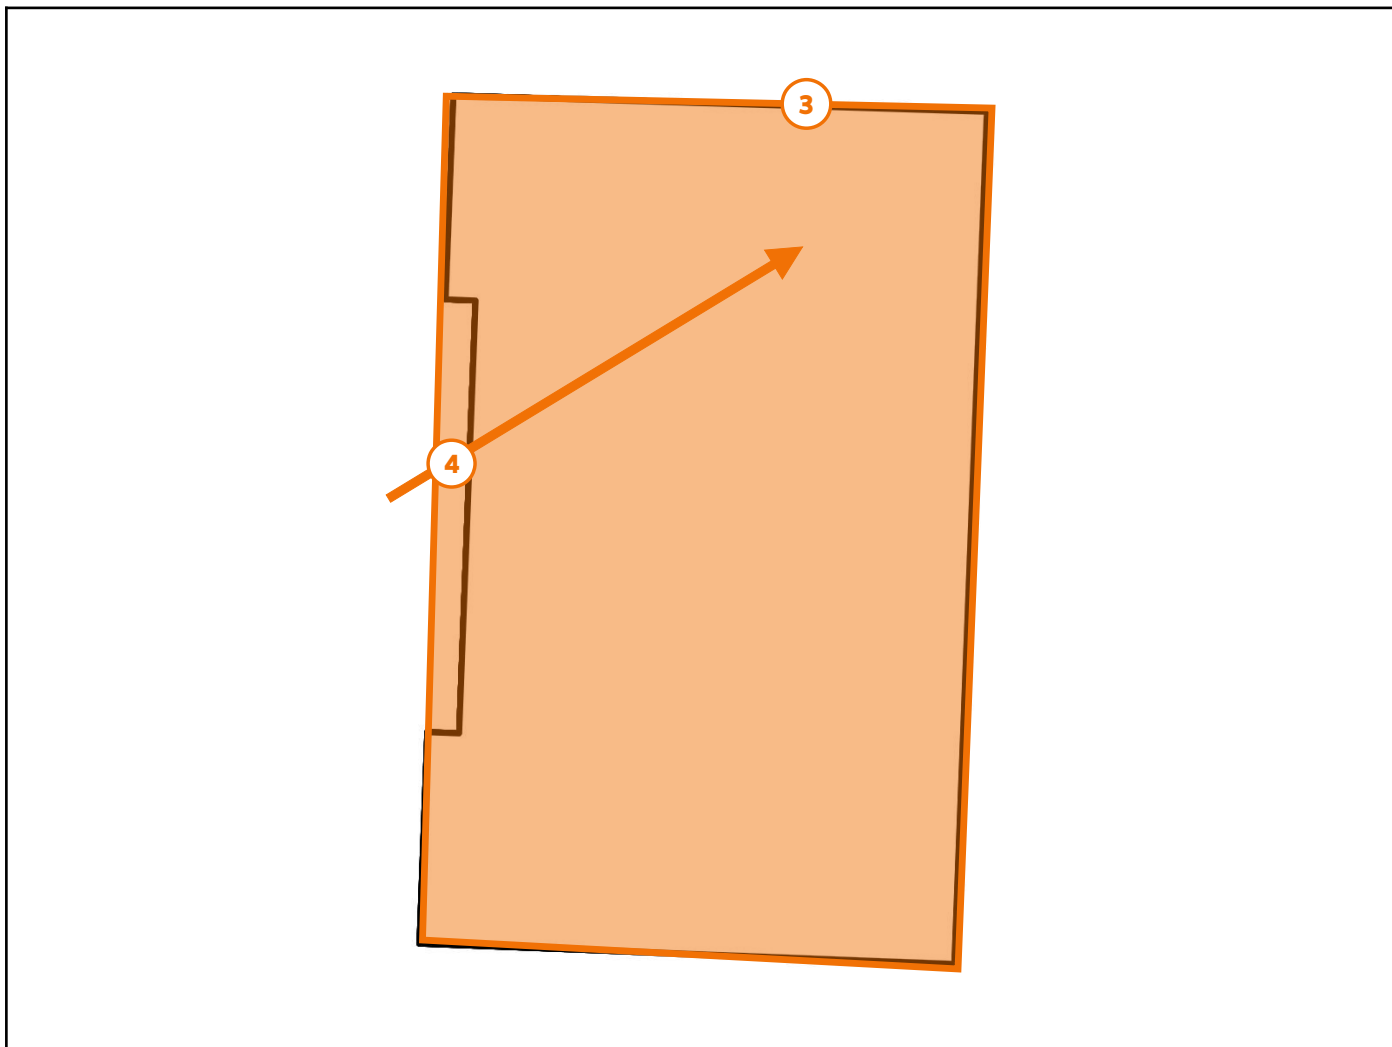
## Plan 1.4: Zolder

Beschrijving	Type	Actie
3. Onderdak	Asbestmateriaal	Verwijderen
4. Rookgaskanaal zolder	Asbestmateriaal	Verwijderen

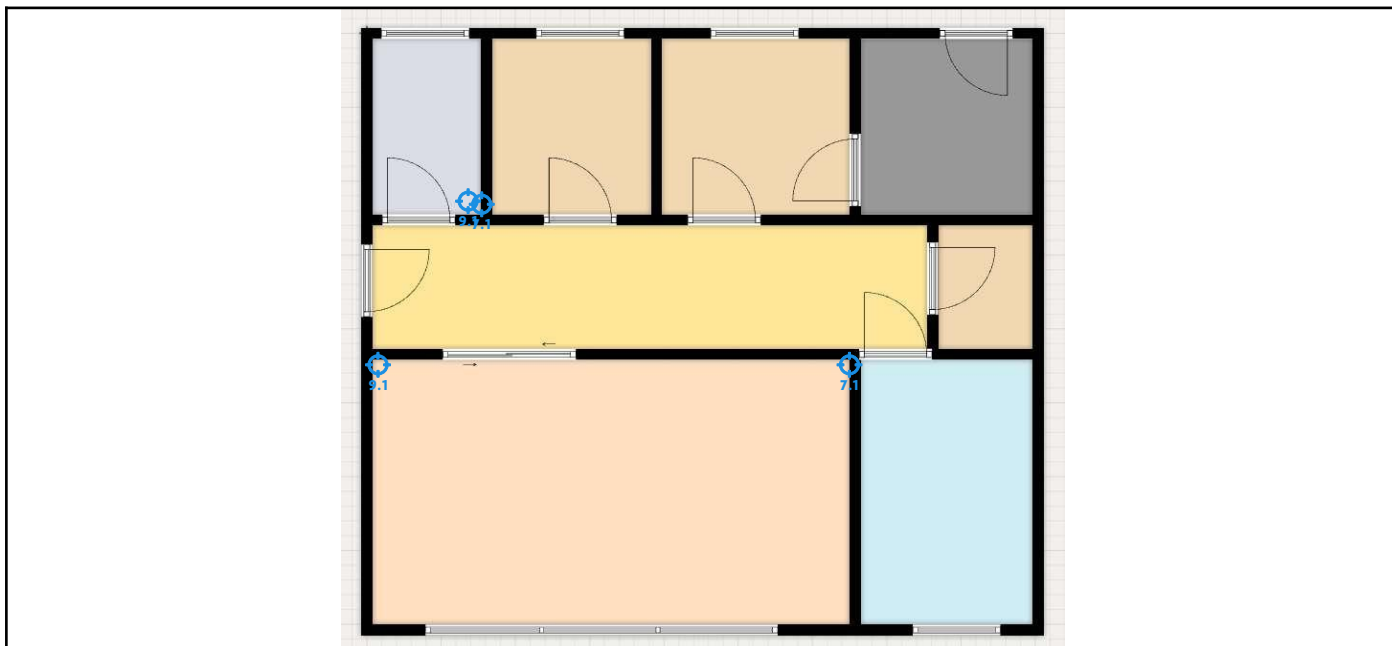
## Plan 1.5: Pleisterwerk gelijkvloers

Beschrijving	Type	Actie
7. Pleisterwerk muur	Geen asbest	-
7.1 Code: ID 1	Mengmonster	-
9. pleisterwerk plafond	Geen asbest	-
9.1 Code: ID 2	Mengmonster	-

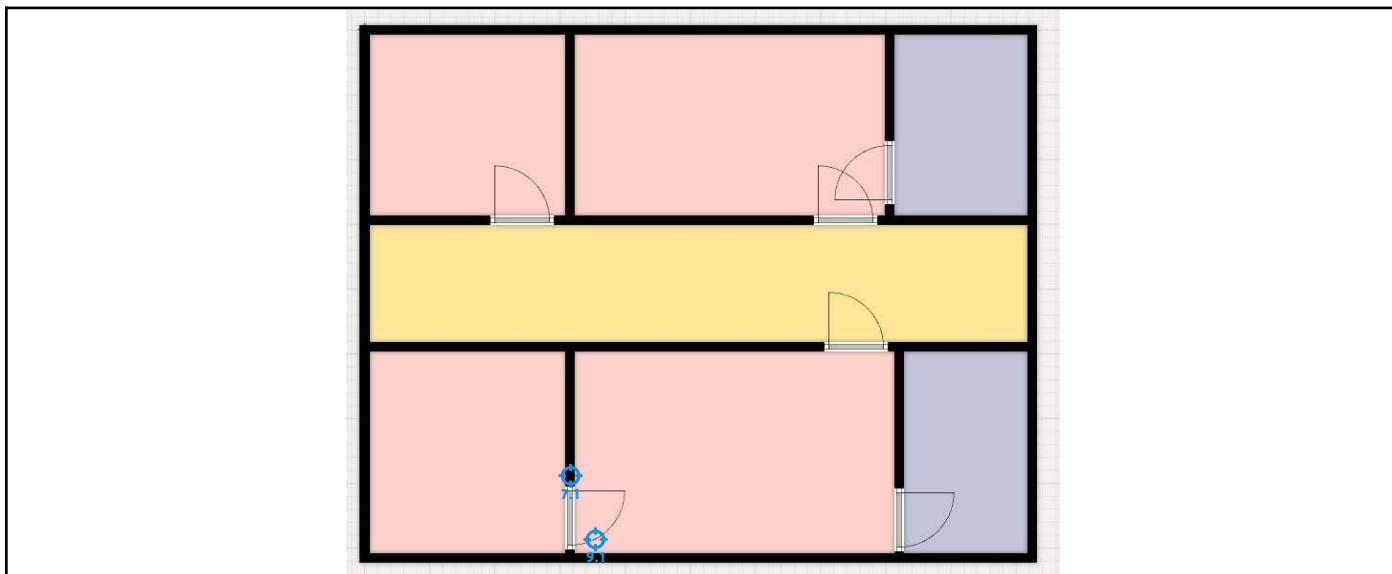
## Plan 1.6: Pleisterwerk 1ste verdieping

Beschrijving	Type	Actie
7. Pleisterwerk muur	Geen asbest	-
7.1 Code: ID 1	Mengmonster	-
9. pleisterwerk plafond	Geen asbest	-
9.1 Code: ID 2	Mengmonster	-

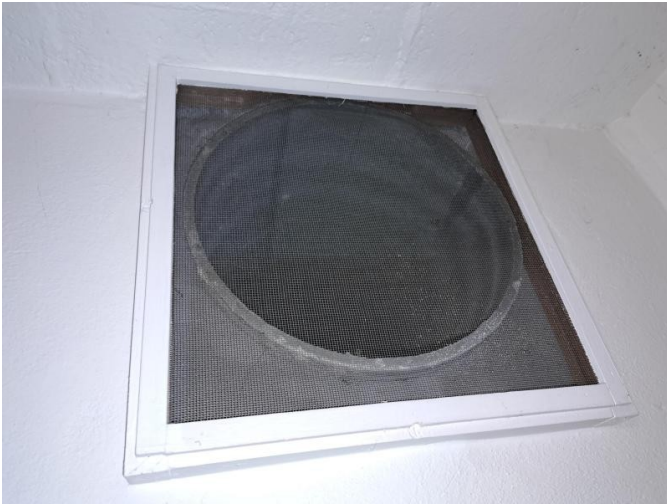
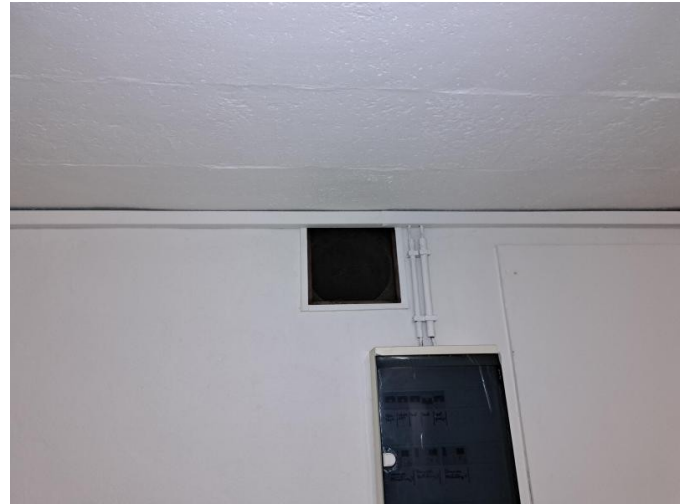
Het asbestmateriaal valt onder de mijlpaal van 2040.

Eindbeoordeling materiaalrisico	Verhoogd materiaalrisico en/of verhoogde kans op vezelvrijgave
---------------------------------	--

Gebondenheid	Categorie 1: hechtgebonden in oorsprong
Asbestsoort (vezeltype)	Crocidoliet aanwezig
Asbestconcentratie	Laag (< 50%)
Afschermingsgraad van het gehele materiaal	Geheel of deels (ook) vrij aan de binnenlucht
Toestand van het materiaal	Licht beschadigd, licht verweerd. Intact materiaal type Pical – asbestboard of categorie III 'gebondenheid'

Beschrijving	Muurdoorvoer kelder
Omgeving	Binnen
Primaire drager	Schacht-koker (technisch)
Asbestmateriaal	Buis, koker, leiding, pijp, doorvoer
Bindmiddel van asbestmateriaal	Cement
Gebondenheid op basis van bindmiddel	Hecht
Hoeveelheid (lengte - omtrek - dikte - aantal)	<ul style="list-style-type: none"><li>• 0,50 m - 80,00 cm - 0,50 cm - 2 stuks</li></ul>
Totaal volume	0,004 m <sup>3</sup>
Eenvoudig bereikbaar	Ja
Bevestigingswijze	<ul style="list-style-type: none"><li>• Geklemd</li></ul>

Verwijderen

- Zorg voor een veilig beheer. Vermijd het beschadigen van het asbestmateriaal. Controleer de toestand jaarlijks op wijzigingen.

- Eenvoudige handelingen: mag via doe-het-zelf of door werknemer(s) met opleidingsattest eenvoudige handelingen  
De doorvoer kan het veiligst verwijderd worden met eenvoudige handelingen door een professional die beschikt over het opleidingsattest 'Asbestverwijdering eenvoudige handelingen'. Bij het verwijderen moet steeds rekening worden gehouden met alle milieu- en veiligheidsvoorschriften. Codex boek VI, titel 3

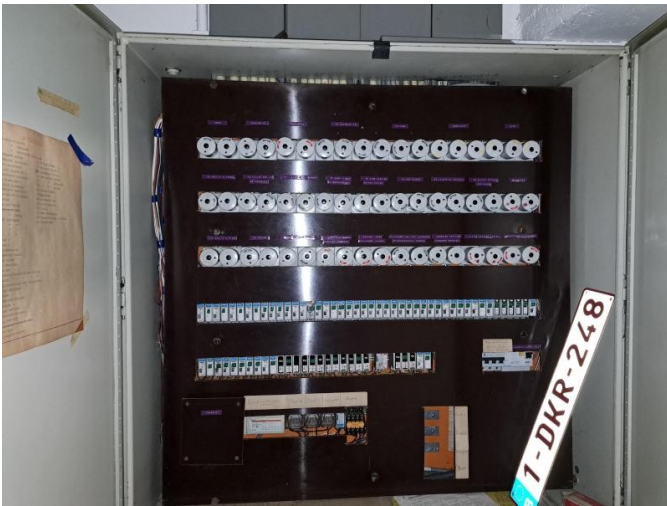
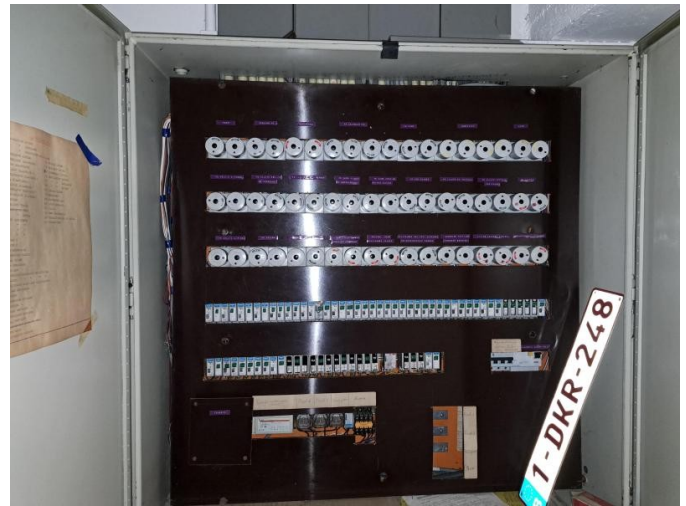
Het asbestmateriaal valt onder de mijlpaal van 2034.

Eindbeoordeling materiaalrisico	Verhoogd materiaalrisico en/of verhoogde kans op vezelvrijgave
---------------------------------	--

Gebondenheid	Categorie 2: niet-hechtgebonden met matrix
Asbestsoort (vezeltype)	Alleen chrysotiel
Asbestconcentratie	Hoog ( $\geq 50\%$ )
Afschermingsgraad van het gehele materiaal	Geheel of deels (ook) vrij aan de binnenlucht
Toestand van het materiaal	Licht beschadigd, licht verweerd. Intact materiaal type Pical – asbestboard of categorie III 'gebondenheid'

Beschrijving	Zekekeringen
Omgeving	Binnen
Primaire drager	Communicatie en elektrische infrastructuur en uitrusting
Asbestmateriaal	Meszekering
Bindmiddel van asbestmateriaal	Karton - papier - viltachtig
Gebondenheid op basis van bindmiddel	Niet-hechtgebonden
Hoeveelheid (aantal)	<ul style="list-style-type: none"><li>• 10 stuks</li></ul>
Totaal aantal stuks	10 stuks
Eenvoudig bereikbaar	Ja
Bevestigingswijze	<ul style="list-style-type: none"><li>• Geklemd</li></ul>
Identificatiemethode	Vaststelling zonder monsternamen

Verwijderen

- Zorg voor een veilig beheer. Vermijd het beschadigen van het asbestmateriaal. Controleer de toestand jaarlijks op wijzigingen.

- Eenvoudige handelingen: mag via doe-het-zelf of door werknemer(s) met opleidingsattest eenvoudige handelingen  
De zekering moet verwijderd worden door een professional die een elektrische opleiding heeft gevolgd. Bij het verwijderen moet steeds rekening worden gehouden met alle milieu- en veiligheidsvoorschriften.

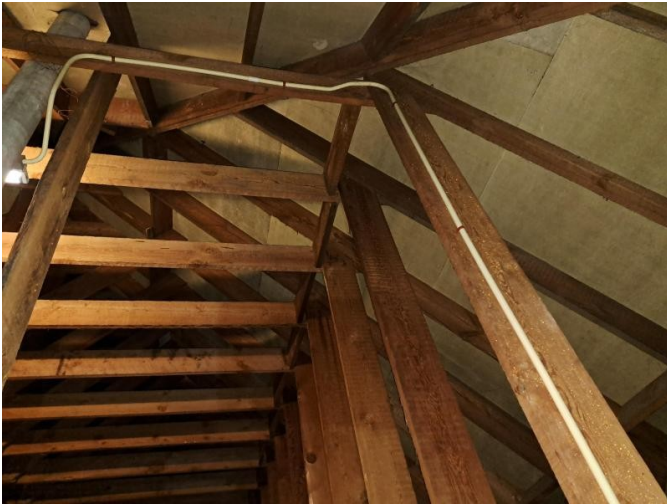
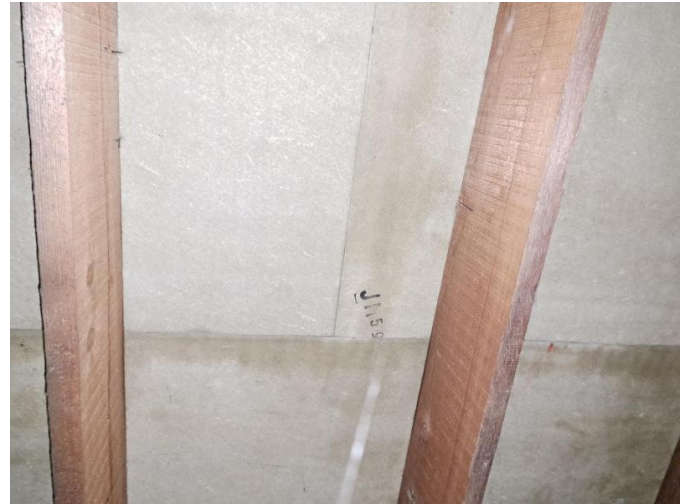
Het asbestmateriaal valt onder de mijlpaal van 2040.

Eindbeoordeling materiaalrisico	Verhoogd materiaalrisico en/of verhoogde kans op vezelvrijgave
---------------------------------	--

Gebondenheid	Categorie 1: hechtgebonden in oorsprong
Asbestsoort (vezeltype)	Crocidoliet aanwezig
Asbestconcentratie	Laag (< 50%)
Afschermingsgraad van het gehele materiaal	Geheel of deels (ook) vrij aan de binnenlucht
Toestand van het materiaal	Licht beschadigd, licht verweerd. Intact materiaal type Pical – asbestboard of categorie III 'gebondenheid'

Beschrijving	Onderdak
Omgeving	Binnen
Primaire drager	Schuin dak
Asbestmateriaal	Plaat, paneel, tablet - Type Menuiserite
Bindmiddel van asbestmateriaal	Cement
Gebondenheid op basis van bindmiddel	Hecht
Hoeveelheid (oppervlakte - dikte - aantal)	• 2.550,00 m <sup>2</sup> - 0,50 cm - 1 stuk
Totaal volume	12,75 m <sup>3</sup>
Eenvoudig bereikbaar	Ja
Bevestigingswijze	• Geklemd • Genageld, geniet

Verwijderen

- Zorg voor een veilig beheer. Vermijd het beschadigen van het asbestmateriaal. Controleer de toestand jaarlijks op wijzigingen.

- Eenvoudige handelingen: mag via doe-het-zelf of door werknemer(s) met opleidingsattest eenvoudige handelingen  
De onderdakplaten kunnen met eenvoudige handelingen verwijderd worden door een professional die beschikt over het opleidingsattest 'Asbestverwijdering eenvoudige handelingen'. Hiervoor dient eerst de dakbedekking verwijderd te worden. Bij het verwijderen moet steeds rekening worden gehouden met alle milieu- en veiligheidsvoorschriften. Codex boek VI, titel 3

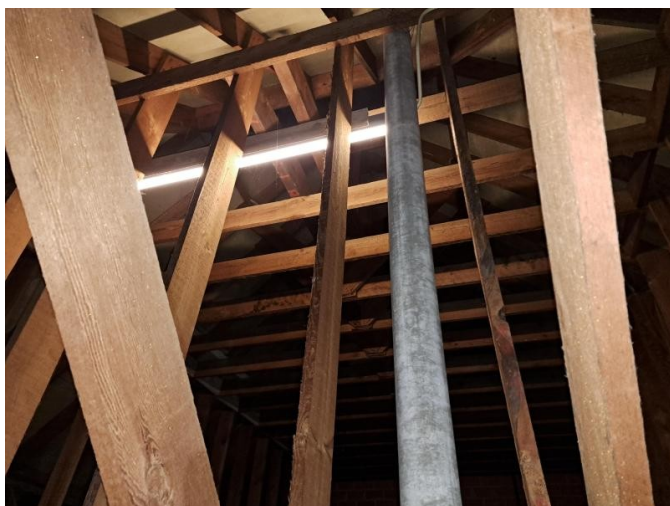
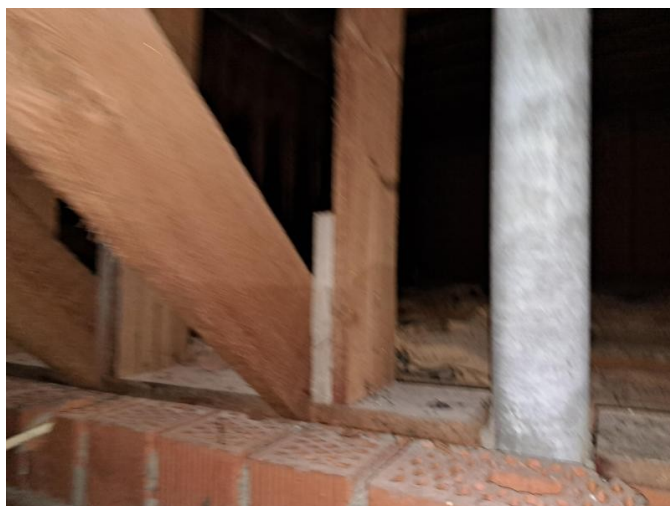
Het asbestmateriaal valt onder de mijlpaal van 2040.

Eindbeoordeling materiaalrisico	Verhoogd materiaalrisico en/of verhoogde kans op vezelvrijgave
---------------------------------	--

Gebondenheid	Categorie 1: hechtgebonden in oorsprong
Asbestsoort (vezeltype)	Crocidoliet aanwezig
Asbestconcentratie	Laag (< 50%)
Afschermingsgraad van het gehele materiaal	Geheel of deels (ook) vrij aan de binnenlucht
Toestand van het materiaal	Licht beschadigd, licht verweerd. Intact materiaal type Pical – asbestboard of categorie III 'gebondenheid'

Beschrijving	Rookgaskanaal zolder
Omgeving	Binnen
Primaire drager	HVAC infrastructuur en uitrusting
Asbestmateriaal	Buis, koker, leiding, pijp, doorvoer
Bindmiddel van asbestmateriaal	Cement
Gebondenheid op basis van bindmiddel	Hecht
Hoeveelheid (lengte - omtrek - dikte - aantal)	<ul style="list-style-type: none"><li>• 2,50 m - 40,00 cm - 1,00 cm - 1 stuk</li></ul>
Totaal volume	0,01 m <sup>3</sup>
Eenvoudig bereikbaar	Ja
Bevestigingswijze	<ul style="list-style-type: none"><li>• Geklemd</li></ul>

Verwijderen

- Zorg voor een veilig beheer. Vermijd het beschadigen van het asbestmateriaal. Controleer de toestand jaarlijks op wijzigingen.

- Eenvoudige handelingen: mag via doe-het-zelf of door werknemer(s) met opleidingsattest eenvoudige handelingen  
Het rookgaskanaal kan het veiligst verwijderd worden met eenvoudige handelingen door een professional die beschikt over het opleidingsattest 'Asbestverwijdering eenvoudige handelingen'. Bij het verwijderen moet steeds rekening worden gehouden met alle milieu- en veiligheidsvoorschriften. Codex boek VI, titel 3

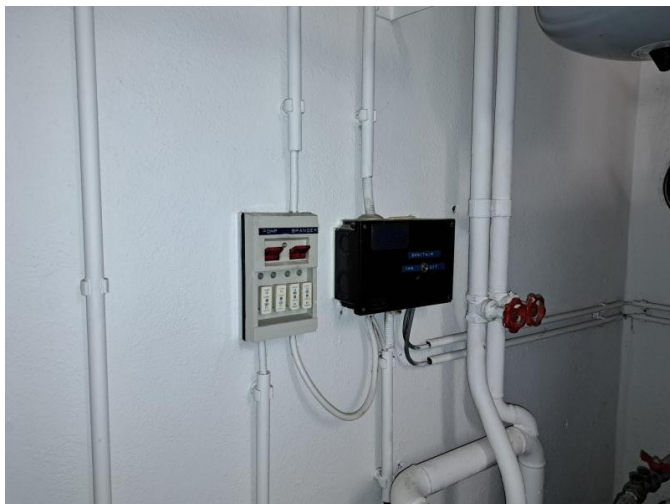
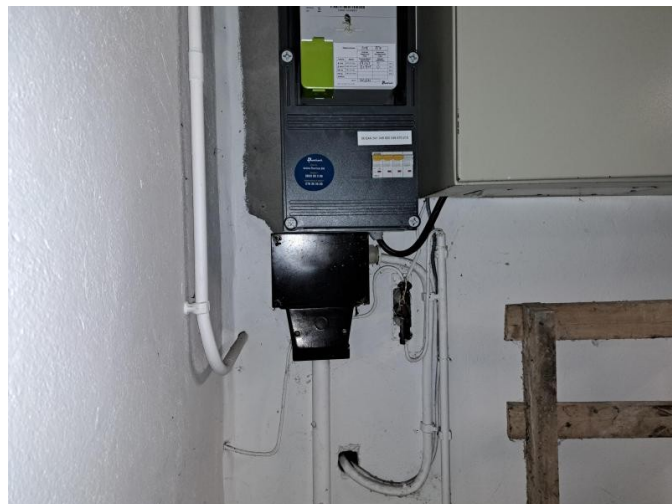
Het asbestmateriaal valt onder de mijlpaal van 2040.

Eindbeoordeling materiaalrisico	Laag materiaalrisico en/of verlaagde kans op vezelvrijgave
---------------------------------	--

Gebondenheid	Categorie 1: hechtgebonden in oorsprong
Asbestsoort (vezeltype)	Alleen chrysotiel
Asbestconcentratie	Laag (< 50%)
Afschermingsgraad van het gehele materiaal	Geheel of deels (ook) vrij aan de binnenlucht
Toestand van het materiaal	Licht beschadigd, licht verweerd. Intact materiaal type Pical – asbestboard of categorie III 'gebondenheid'

Beschrijving	bakeliet toepassingen
Omgeving	Binnen
Primaire drager	Communicatie en elektrische infrastructuur en uitrusting
Asbestmateriaal	Plaat, paneel, tablet - Type Bakeliet
Bindmiddel van asbestmateriaal	Kunststof of -hars
Gebondenheid op basis van bindmiddel	Hecht
Hoeveelheid (oppervlakte - dikte - aantal)	• 0,50 m <sup>2</sup> - 1,00 cm - 1 stuk
Totaal volume	0,005 m <sup>3</sup>
Eenvoudig bereikbaar	Ja
Bevestigingswijze	• Geschroefd
Identificatiemethode	Vaststelling zonder monsternamen

Zorgvuldig beheren

- Zorg voor een veilig beheer. Vermijd het beschadigen van het asbestmateriaal. Controleer de toestand jaarlijks op wijzigingen.

- Eenvoudige handelingen: mag via doe-het-zelf of door werknemer(s) met opleidingsattest eenvoudige handelingen  
De bakelieten toepassing moet verwijderd worden door een professional die een elektrische opleiding heeft gevolgd. Bij het verwijderen moet steeds rekening worden gehouden met alle milieu- en veiligheidsvoorschriften.

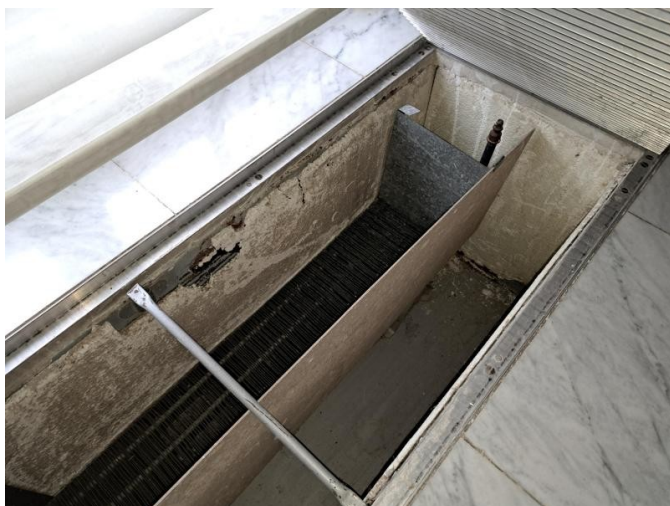
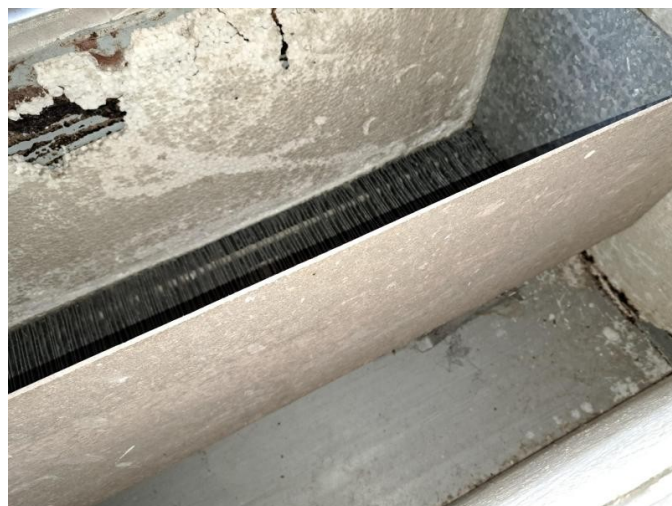
Het asbestmateriaal valt onder de mijlpaal van 2040.

Eindbeoordeling materiaalrisico	Laag materiaalrisico en/of verlaagde kans op vezelvrijgave
---------------------------------	--

Gebondenheid	Categorie 1: hechtgebonden in oorsprong
Asbestsoort (vezeltype)	Alleen chrysotiel
Asbestconcentratie	Laag (< 50%)
Afschermingsgraad van het gehele materiaal	Geheel of deels (ook) vrij aan binnenluchtstromen
Toestand van het materiaal	Licht beschadigd, licht verweerd. Intact materiaal type Pical – asbestboard of categorie III 'gebondenheid'

#	Type	Referentie	Resultaat
6.1	Puntmonster	ID 4	Chrysotiel

Beschrijving	plaat verwarming
Omgeving	Binnen
Primaire drager	HVAC infrastructuur en uitrusting
Asbestmateriaal	Plaat, paneel, tablet - Generiek
Bindmiddel van asbestmateriaal	Cement
Gebondenheid op basis van bindmiddel	Hecht
Hoeveelheid (oppervlakte - dikte - aantal)	• 10,00 m <sup>2</sup> - 0,50 cm - 1 stuk

Zorgvuldig beheren

- Zorg voor een veilig beheer. Vermijd het beschadigen van het asbestmateriaal. Controleer de toestand jaarlijks op wijzigingen.
- Verwijder dit asbestmateriaal zo snel mogelijk. Volg de toestand goed op.

- Eenvoudige handelingen: mag via doe-het-zelf of door werknemer(s) met opleidingsattest eenvoudige handelingen  
De plaat kan met eenvoudige handelingen verwijderd worden door een doe-het-zelver. Bij het verwijderen moet steeds rekening worden gehouden met alle milieu- en veiligheidsvoorschriften.

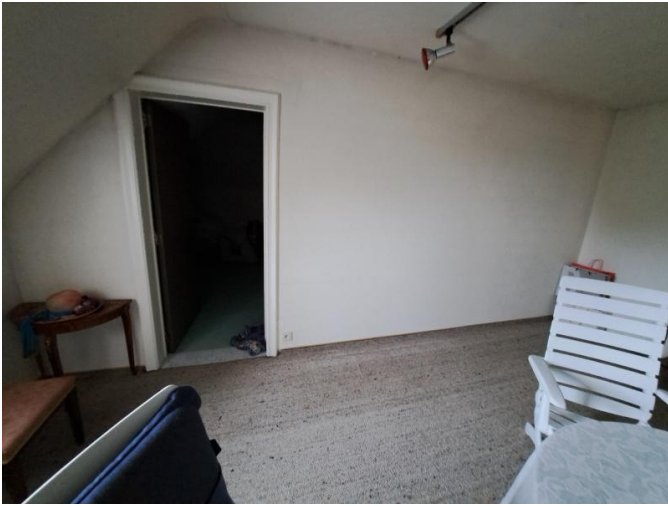
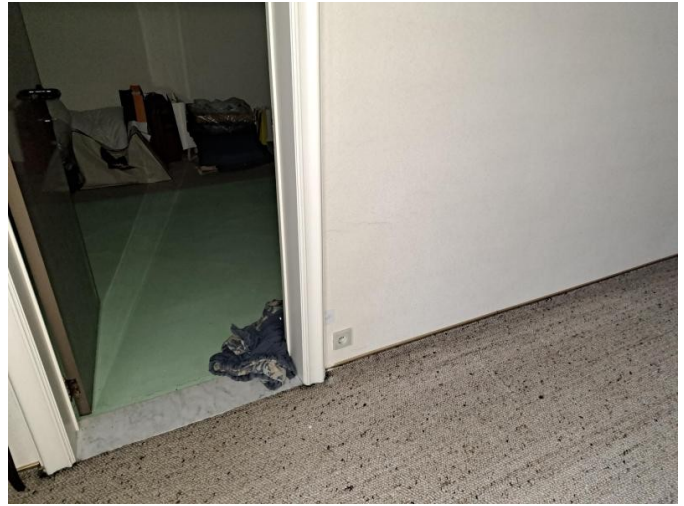
## Fiche 7: Pleisterwerk muur

Geen asbest

#	Type	Referentie	Resultaat
7.1	Mengmonster	ID 1	Geen asbest

Beschrijving	Pleisterwerk muur
Omgeving	Binnen
Primaire drager	Binnenwand

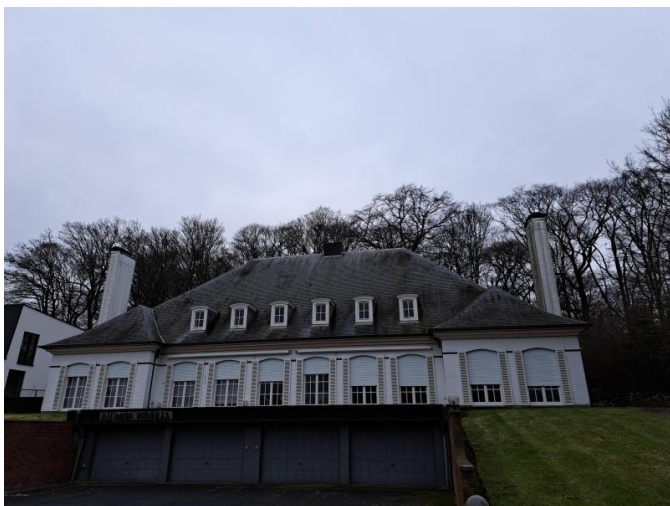
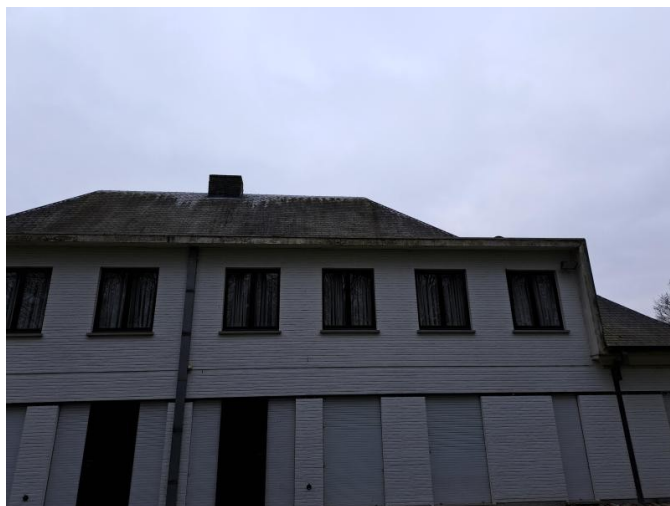
## Fiche 8: Mastiek kader/muur

Geen asbest

#	Type	Referentie	Resultaat
8.1	Puntmonster	ID 3	Geen asbest

Beschrijving	Mastiek kader/muur
Omgeving	Buiten
Primaire drager	Wandopening verticaal (raam, deur, ...)
Bindmiddel van materiaal	Kitten, mastiek, pasta

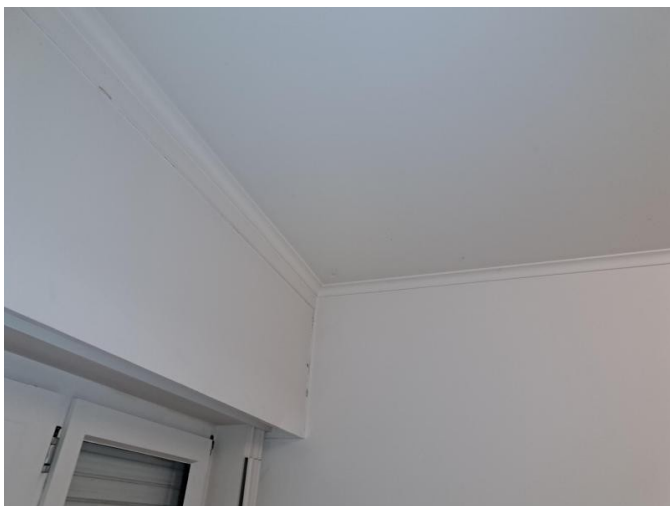
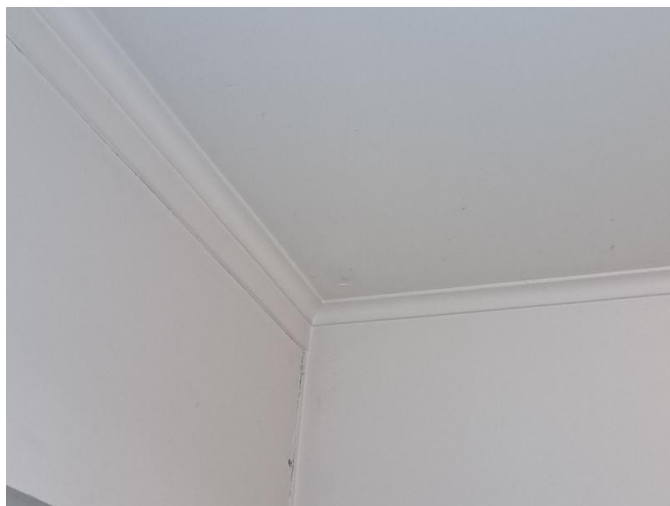
Geen asbest

#	Type	Referentie	Resultaat
9.1	Mengmonster	ID 2	Geen asbest

Beschrijving	pleisterwerk plafond
Omgeving	Binnen
Primaire drager	Plafond
