Asbestinventarisatetest

Pontstraat 56, 9831 Sint-Martens-Latem

Attestnummer : 20240122-000058.000

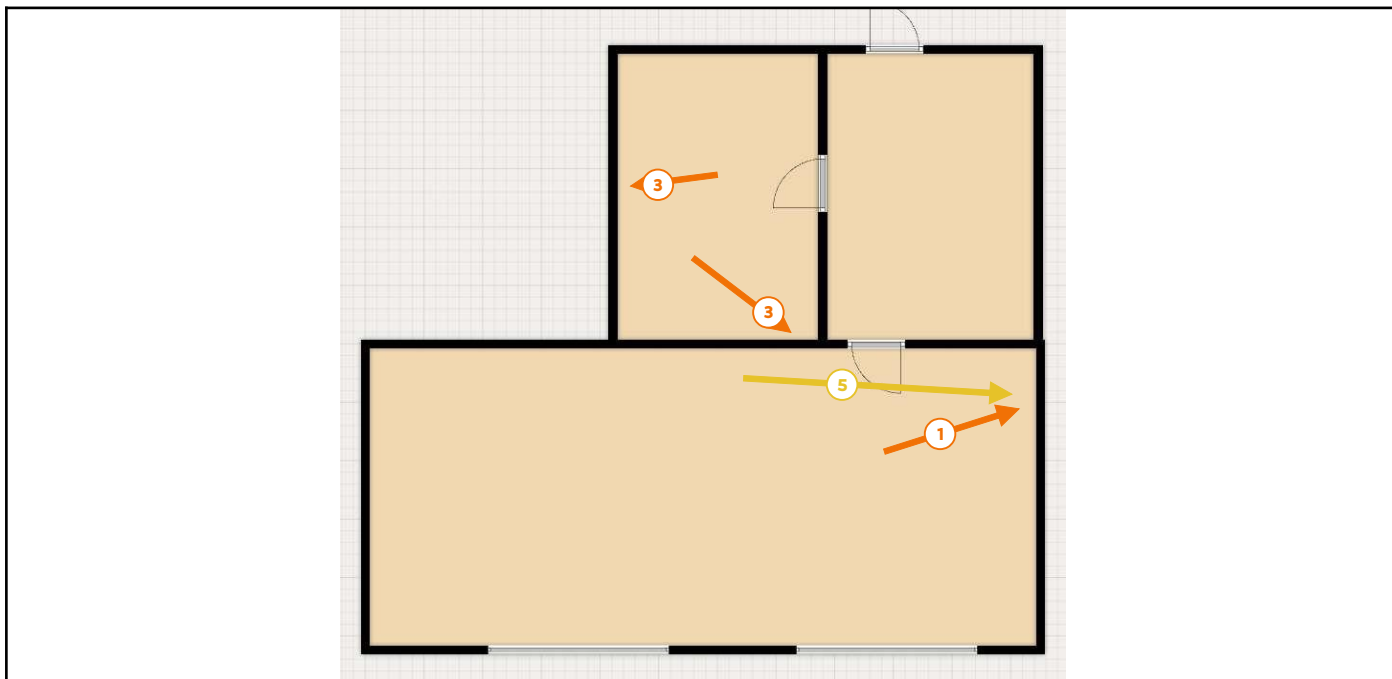
Plan 1.1: garage en kelder nr 56

Beschrijving	Type	Actie
1. Zekeringen	Asbestmateriaal	Verwijderen
3. Muurdoorvoer kelder	Asbestmateriaal	Verwijderen
5. bakeliet toepassingen	Asbestmateriaal	Zorgvuldig beheren

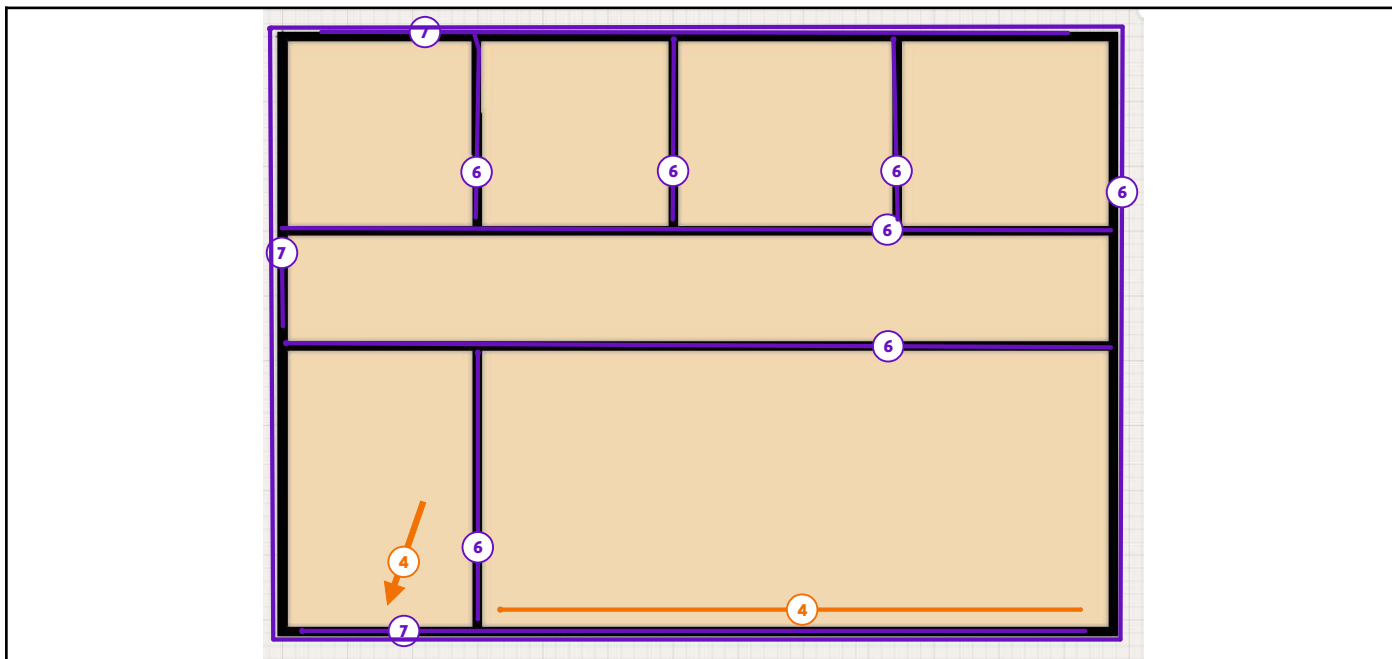
Plan 1.2: gelijkvloers nr 56

Beschrijving	Type	Actie
4. plaat verwarming	Asbestmateriaal	Verwijderen
6. Pleisterwerk muur	Advies	-
7. Mastiek kader/muur	Advies	-

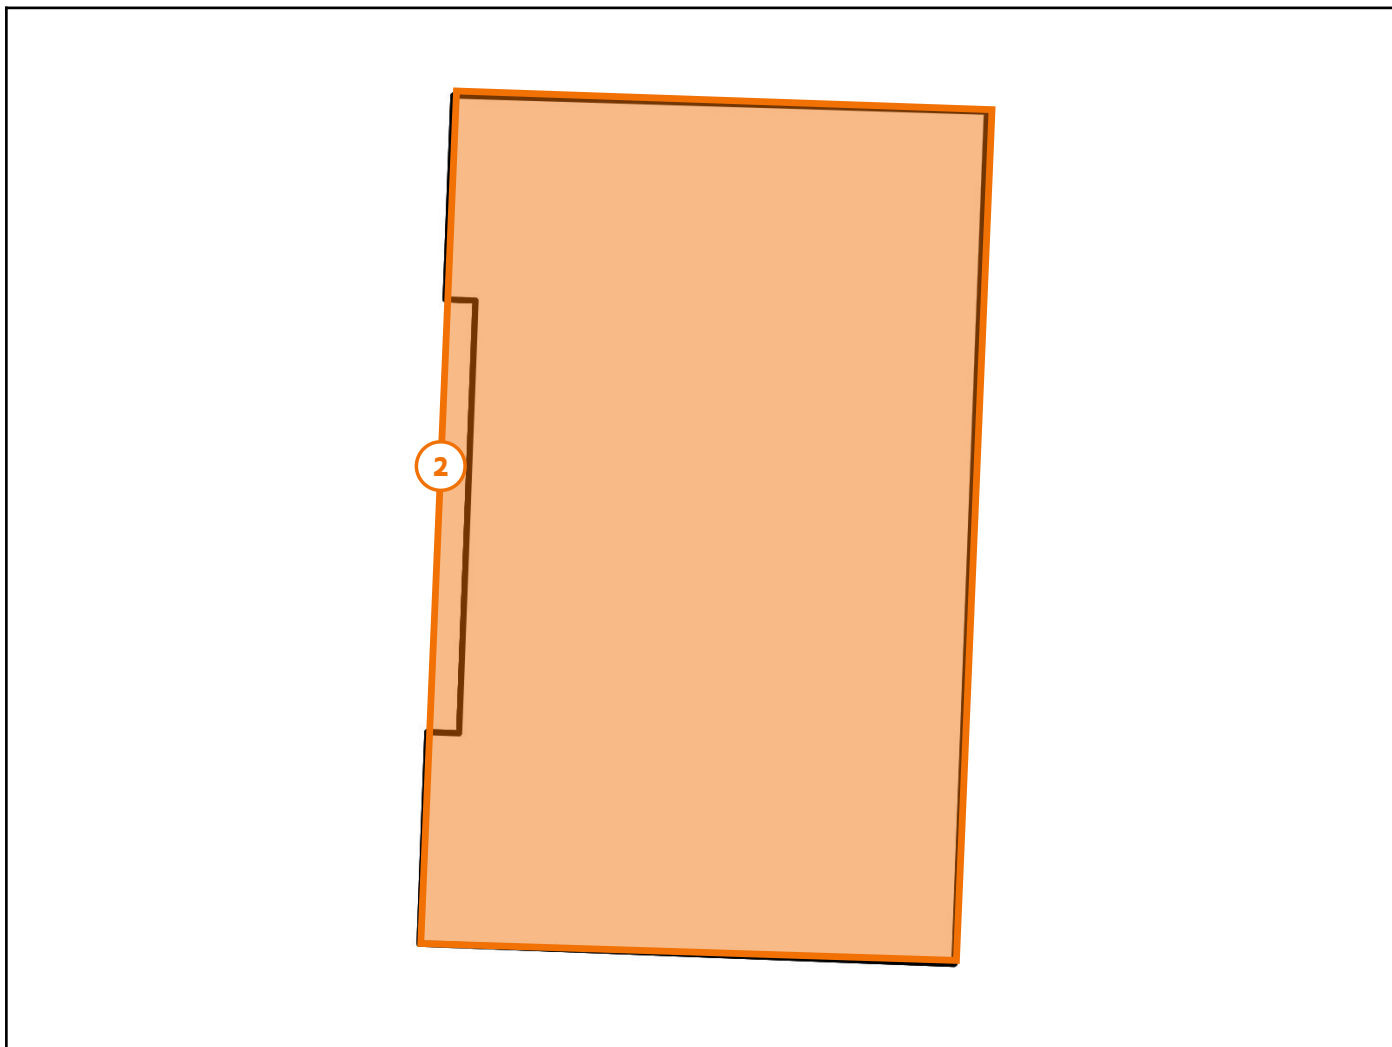
Plan 1.4: Zolder

Beschrijving	Type	Actie
2. onderdak	Asbestmateriaal	Verwijderen

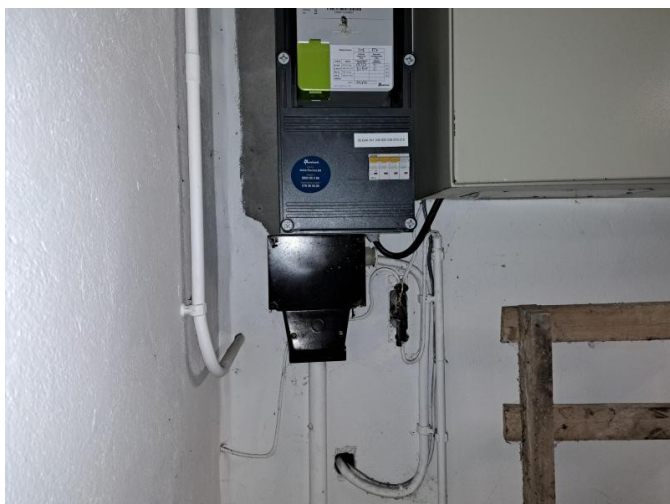
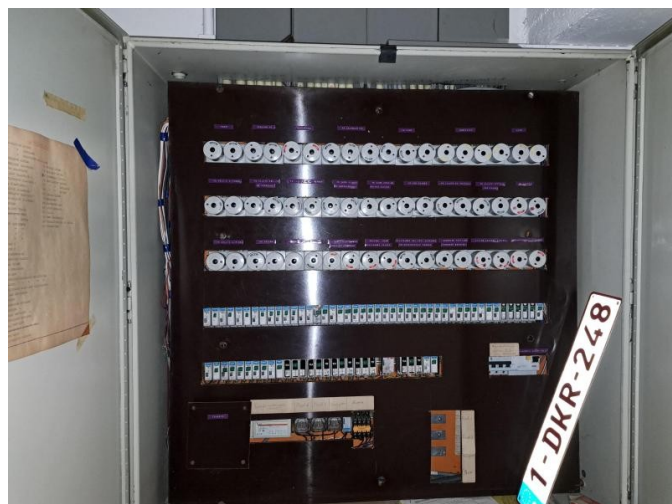
Het asbestmateriaal valt onder de mijlpaal van 2034.

Eindbeoordeling materiaalrisico	Verhoogd materiaalrisico en/of verhoogde kans op vezelvrijgave
---------------------------------	--

Gebondenheid	Categorie 2: niet-hechtgebonden met matrix
Asbestsoort (vezeltype)	Alleen chrysotiel
Asbestconcentratie	Hoog ($\geq 50\%$)
Afschermingsgraad van het gehele materiaal	Geheel of deels (ook) vrij aan de binnenlucht
Toestand van het materiaal	Licht beschadigd, licht verweerd. Intact materiaal type Pical – asbestboard of categorie III 'gebondenheid'

Beschrijving	Zekeringen
Omgeving	Binnen
Primaire drager	Communicatie en elektrische infrastructuur en uitrusting
Asbestmateriaal	Meszekering
Bindmiddel van asbestmateriaal	Karton - papier - viltachtig
Gebondenheid op basis van bindmiddel	Niet-hechtgebonden
Hoeveelheid (aantal)	<ul style="list-style-type: none">• 10 stuks
Totaal aantal stuks	10 stuks
Eenvoudig bereikbaar	Ja
Bevestigingswijze	<ul style="list-style-type: none">• Geklemd
Identificatiemethode	Vaststelling zonder monsternamen

Verwijderen

- Zorg voor een veilig beheer. Vermijd het beschadigen van het asbestmateriaal. Controleer de toestand jaarlijks op wijzigingen.

- Eenvoudige handelingen: mag via doe-het-zelf of door werknemer(s) met opleidingsattest eenvoudige handelingen
De zekering moet verwijderd worden door een professional die een elektrische opleiding heeft gevolgd. Bij het verwijderen moet steeds rekening worden gehouden met alle milieu- en veiligheidsvoorschriften.

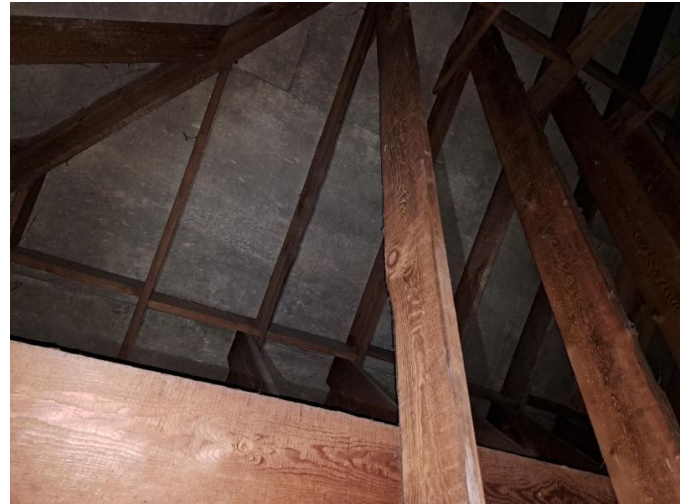
Het asbestmateriaal valt onder de mijlpaal van 2040.

Eindbeoordeling materiaalrisico	Verhoogd materiaalrisico en/of verhoogde kans op vezelvrijgave
---------------------------------	--

Gebondenheid	Categorie 1: hechtgebonden in oorsprong
Asbestsoort (vezeltype)	Crocidoliet aanwezig
Asbestconcentratie	Laag (< 50%)
Afschermingsgraad van het gehele materiaal	Geheel of deels (ook) vrij aan de binnenlucht
Toestand van het materiaal	Licht beschadigd, licht verweerd. Intact materiaal type Pical – asbestboard of categorie III 'gebondenheid'

Beschrijving	onderdak
Omgeving	Binnen
Primaire drager	Schuin dak
Asbestmateriaal	Plaat, paneel, tablet - Type Menuiserite
Bindmiddel van asbestmateriaal	Cement
Gebondenheid op basis van bindmiddel	Hecht
Hoeveelheid (oppervlakte - dikte - aantal)	• 250,00 m ² - 0,50 cm - 1 stuk
Totaal volume	1,25 m ³
Eenvoudig bereikbaar	Ja
Bevestigingswijze	<ul style="list-style-type: none">• Geklemd• Genageld, geniet

Verwijderen

- Zorg voor een veilig beheer. Vermijd het beschadigen van het asbestmateriaal. Controleer de toestand jaarlijks op wijzigingen.

- Eenvoudige handelingen: mag via doe-het-zelf of door werknemer(s) met opleidingsattest eenvoudige handelingen
De onderdakplaten kunnen met eenvoudige handelingen verwijderd worden door een professional die beschikt over het opleidingsattest 'Asbestverwijdering eenvoudige handelingen'. Hiervoor dient eerst de dakbedekking verwijderd te worden. Bij het verwijderen moet steeds rekening worden gehouden met alle milieu- en veiligheidsvoorschriften. Codex boek VI, titel 3

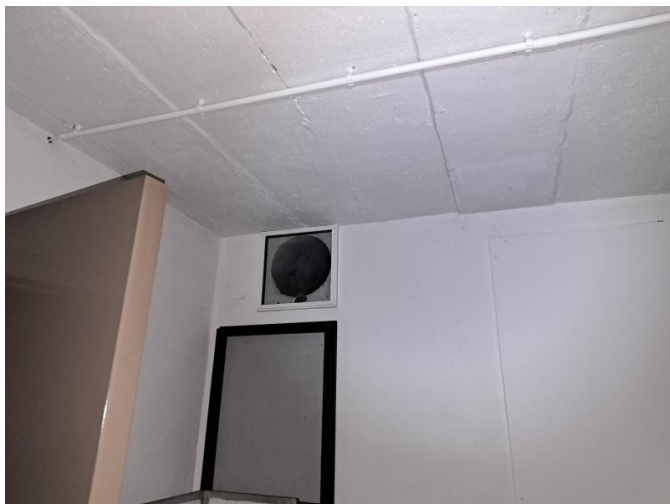
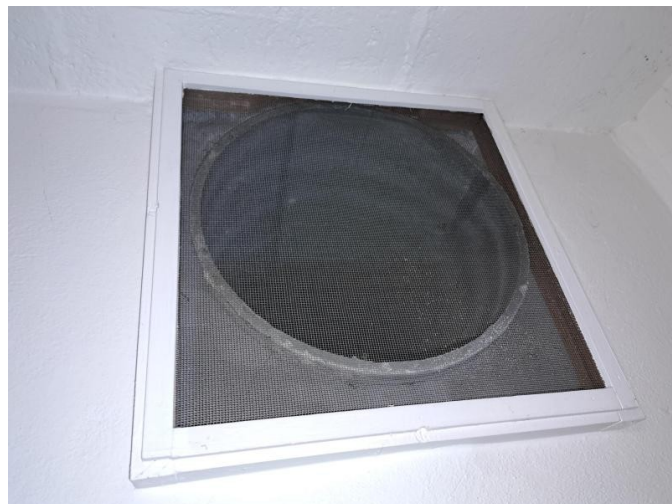
Het asbestmateriaal valt onder de mijlpaal van 2040.

Eindbeoordeling materiaalrisico	Verhoogd materiaalrisico en/of verhoogde kans op vezelvrijgave
---------------------------------	--

Gebondenheid	Categorie 1: hechtgebonden in oorsprong
Asbestsoort (vezeltype)	Crocidoliet aanwezig
Asbestconcentratie	Laag (< 50%)
Afschermingsgraad van het gehele materiaal	Geheel of deels (ook) vrij aan de binnenlucht
Toestand van het materiaal	Licht beschadigd, licht verweerd. Intact materiaal type Pical – asbestboard of categorie III 'gebondenheid'

Beschrijving	Muurdoorvoer kelder
Omgeving	Binnen
Primaire drager	Schacht-koker (technisch)
Asbestmateriaal	Buis, koker, leiding, pijp, doorvoer
Bindmiddel van asbestmateriaal	Cement
Gebondenheid op basis van bindmiddel	Hecht
Hoeveelheid (lengte - omtrek - dikte - aantal)	<ul style="list-style-type: none">• 0,50 m - 80,00 cm - 0,99 cm - 1 stuk
Totaal volume	0,004 m ³
Eenvoudig bereikbaar	Ja
Bevestigingswijze	<ul style="list-style-type: none">• Geklemd

Verwijderen

- Zorg voor een veilig beheer. Vermijd het beschadigen van het asbestmateriaal. Controleer de toestand jaarlijks op wijzigingen.

- Eenvoudige handelingen: mag via doe-het-zelf of door werknemer(s) met opleidingsattest eenvoudige handelingen
Het rookgaskanaal kan het veiligst verwijderd worden met eenvoudige handelingen door een professional die beschikt over het opleidingsattest 'Asbestverwijdering eenvoudige handelingen'. Bij het verwijderen moet steeds rekening worden gehouden met alle milieu- en veiligheidsvoorschriften. Codex boek VI, titel 3

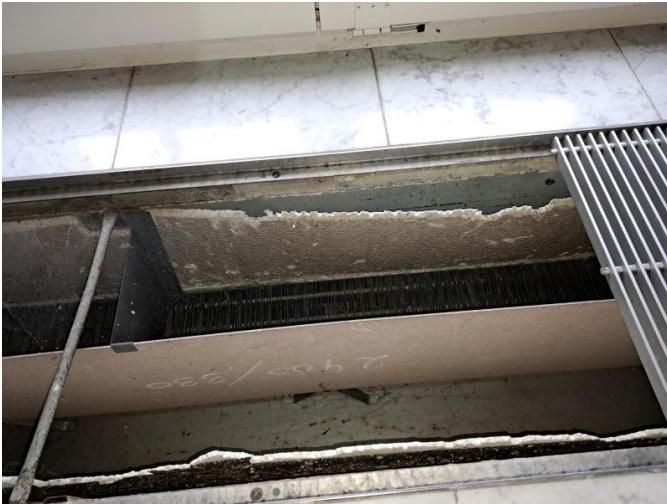
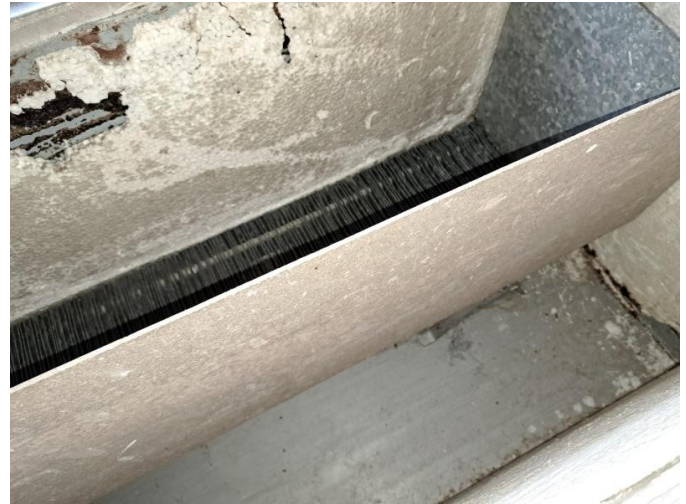
Het asbestmateriaal valt onder de mijlpaal van 2040.

Eindbeoordeling materiaalrisico	Verhoogd materiaalrisico en/of verhoogde kans op vezelvrijgave
---------------------------------	--

Gebondenheid	Categorie 1: hechtgebonden in oorsprong
Asbestsoort (vezeltype)	Crocidoliet aanwezig
Asbestconcentratie	Laag (< 50%)
Afschermingsgraad van het gehele materiaal	Geheel of deels (ook) vrij aan de binnenlucht
Toestand van het materiaal	Licht beschadigd, licht verweerd. Intact materiaal type Pical – asbestboard of categorie III 'gebondenheid'

Beschrijving	plaat verwarming
Omgeving	Binnen
Primaire drager	HVAC infrastructuur en uitrusting
Asbestmateriaal	Plaat, paneel, tablet - Generiek
Bindmiddel van asbestmateriaal	Cement
Gebondenheid op basis van bindmiddel	Hecht
Hoeveelheid (oppervlakte - dikte - aantal)	• 10,00 m ² - 0,50 cm - 1 stuk
Totaal volume	0,05 m ³
Eenvoudig bereikbaar	Ja
Bevestigingswijze	• Geklemd
Identificatiemethode	Vaststelling met bewijsdocument, zonder monstername

Verwijderen

- Zorg voor een veilig beheer. Vermijd het beschadigen van het asbestmateriaal. Controleer de toestand jaarlijks op wijzigingen.

- Eenvoudige handelingen: mag via doe-het-zelf of door werknemer(s) met opleidingsattest eenvoudige handelingen
De plaat kan met eenvoudige handelingen verwijderd worden door een doe-het-zelver. Bij het verwijderen moet steeds rekening worden gehouden met alle milieu- en veiligheidsvoorschriften.

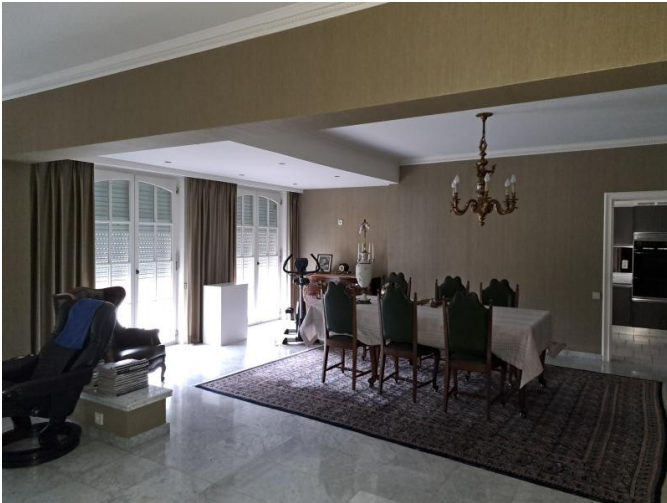
Gezien de verschillende woningen allen gelijktijdig zijn gebouwd, mogen wij volgens het inspectieprotocol overgaan tot het extrapoleren van gegevens. Wij verwijzen hiervoor naar het referentiestaal ID 1 dat genomen is in Huisnummer 54 .

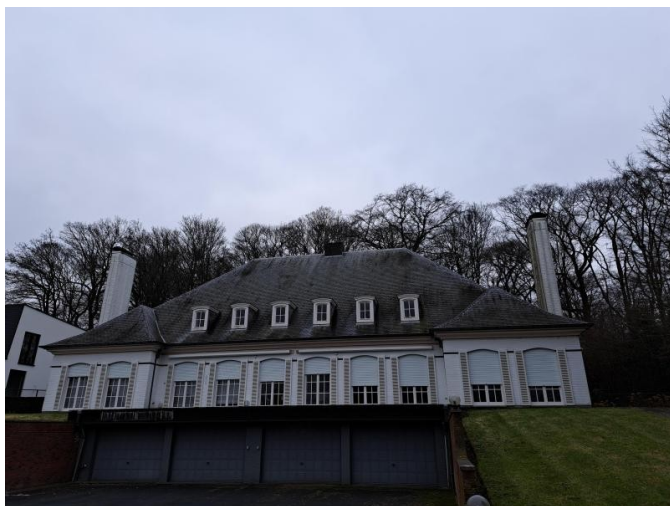
Gezien de verschillende woningen allen gelijktijdig zijn gebouwd, mogen wij volgens het inspectieprotocol overgaan tot het extrapoleren van gegevens. Wij verwijzen hiervoor naar het referentiestaal ID 3 dat genomen is in Huisnummer 54 .

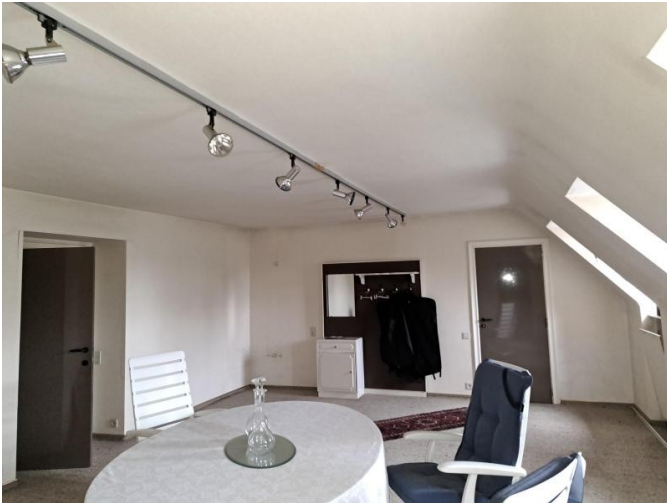
Gezien de verschillende woningen allen gelijktijdig zijn gebouwd, mogen wij volgens het inspectieprotocol overgaan tot het extrapoleren van gegevens. Wij verwijzen hiervoor naar het referentiestaal ID 2 dat genomen is in Huisnummer 54 .
