Asbestinventarisatetest

Stationsstraat 37, 9185 Wachtebeke

Attestnummer : 20240410-000006.000

Uitgegeven op : 10.04.2024

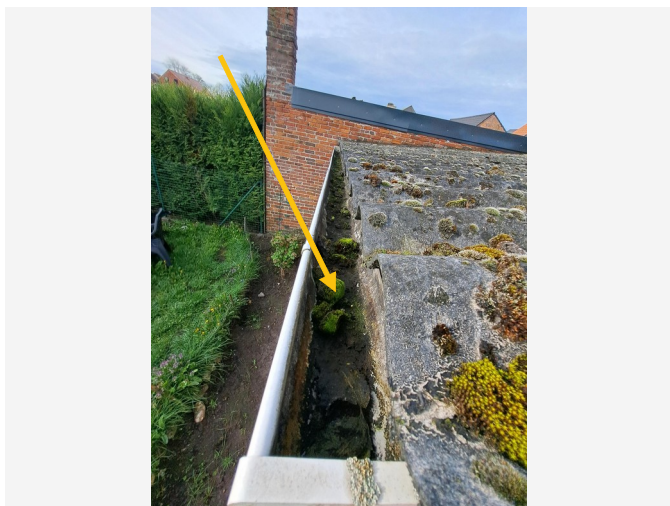
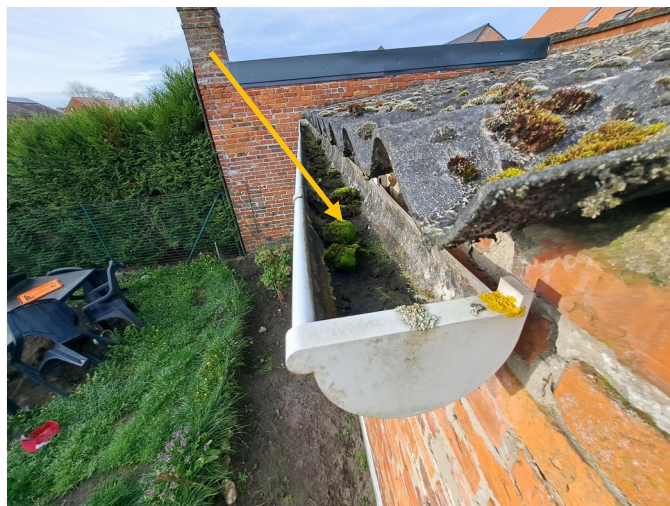
Fiche 1: Slib in dakgoot

Asbestmateriaal - afvalstof

Het asbestmateriaal valt onder de mijlpaal van 2040.

- Eenvoudige handelingen: mag via doe-het-zelf of door werknemer(s) met opleidingsattest eenvoudige handelingen
Het slijm in de dakgoot is mogelijk verontreinigd met asbestvezels, doordat het in contact is geweest met het asbesthoudend dak. De dakgoot kan gereinigd worden door het slijm te verwijderen en af te voeren naar een erkend asbestverwerker. Ook in de regenwaterput of -ton kan asbesthoudend slijm aanwezig zijn. Bij het verwijderen moet steeds rekening worden gehouden met alle milieu- en veiligheidsvoorschriften.

Dringend verwijderen

- Verwijder het asbestafval.

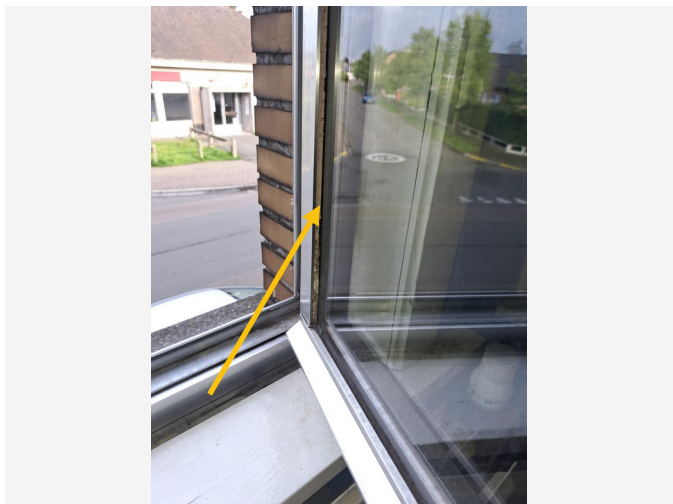
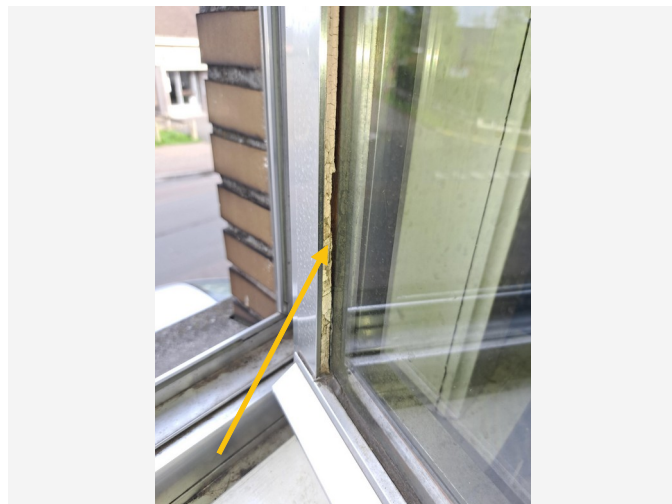
Eindbeoordeling materiaalrisico	Verhoogd materiaalrisico en/of verhoogde kans op vezelvrijgave
---------------------------------	--

Gebondenheid	Categorie 1: hechtgebonden in oorsprong
Asbestsoort (vezeltype)	Alleen chrysotiel
Asbestconcentratie	Laag (< 50%)
Afschermingsgraad van het gehele materiaal	Geheel of deels vrij aan de buitenlucht
Toestand van het materiaal	Matig beschadigd, matig verweerd

#	Type	Referentie	Resultaat
2.1	Puntmonster	Id 3	Chrysotiel

Beschrijving	Mastiek schrijnwerk/glas
Omgeving	Buiten
Primaire drager	Wandopening verticaal (raam, deur, ...)
Asbestmateriaal	In-situ afwerkingslagen - Pasta, stopverf, voegsel, stopsel, vulsel, mastiek, kitten, ...
Bindmiddel van asbestmateriaal	Kitten, mastiek, pasta
Gebondenheid op basis van bindmiddel	Hecht
Hoeveelheid (gewicht - aantal)	• 1,00 kg - 1 stuk

Verwijderen

- Zorg voor een veilig beheer en verwijder dit asbestmateriaal wanneer het bij werken eenvoudig bereikbaar wordt. Controleer de toestand jaarlijks op wijzigingen.

- Eenvoudige handelingen: enkel door erkend asbestverwijderaar
De mastiek moet door een erkend asbestverwijderaar verwijderd worden met behulp van eenvoudige handelingen. Bij het verwijderen moet steeds rekening worden gehouden met alle milieu- en veiligheidsvoorschriften.

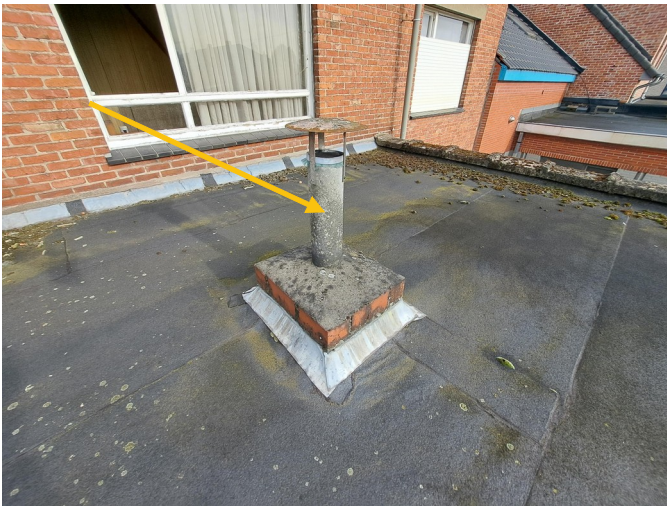
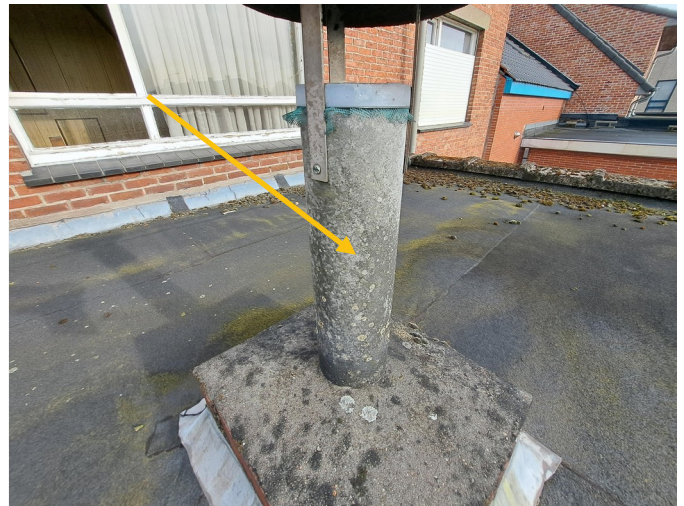
Eindbeoordeling materiaalrisico	Verhoogd materiaalrisico en/of verhoogde kans op vezelvrijgave
---------------------------------	--

Gebondenheid	Categorie 1: hechtgebonden in oorsprong
Asbestsoort (vezeltype)	Crocidoliet aanwezig
Asbestconcentratie	Laag (< 50%)
Afschermingsgraad van het gehele materiaal	Geheel of deels vrij aan de buitenlucht
Toestand van het materiaal	Matig beschadigd, matig verweerd

Beschrijving	Rookgaskanaal plat dak
Omgeving	Buiten
Primaire drager	HVAC infrastructuur en uitrusting
Asbestmateriaal	Rookgaskanaal
Bindmiddel van asbestmateriaal	Cement
Gebondenheid op basis van bindmiddel	Hecht
Hoeveelheid (lengte - omtrek - dikte - aantal)	<ul style="list-style-type: none">• 40,00 m - 35,00 cm - 1,00 cm - 1 stuk
Totaal volume	0,14 m ³
Eenvoudig bereikbaar	Ja
Bevestigingswijze	<ul style="list-style-type: none">• Geklemd• Verlijmd, ingegoten, versmeerd

Identificatiemethode	Vaststelling zonder monstername
Destructieve handeling voor identificatie	Nee
Opmerking	Het zou kunnen dat het rookgaskanaal verder doorloopt, dit is echter niet mogelijk om dit op een niet-destructieve manier te onderzoeken. Bij renovatie- of sloopwerken is het aan te raden om dit te laten onderzoeken.

Verwijderen

- Zorg voor een veilig beheer en verwijder dit asbestmateriaal wanneer het bij werken eenvoudig bereikbaar wordt. Controleer de toestand jaarlijks op wijzigingen.

- Eenvoudige handelingen: mag via doe-het-zelf of door werknemer(s) met opleidingsattest eenvoudige handelingen
Het rookgaskanaal kan het veiligst verwijderd worden met eenvoudige handelingen door een professional die beschikt over het opleidingsattest 'Asbestverwijdering eenvoudige handelingen'. Bij het verwijderen moet steeds rekening worden gehouden met alle milieu- en veiligheidsvoorschriften. Codex boek VI, titel 3

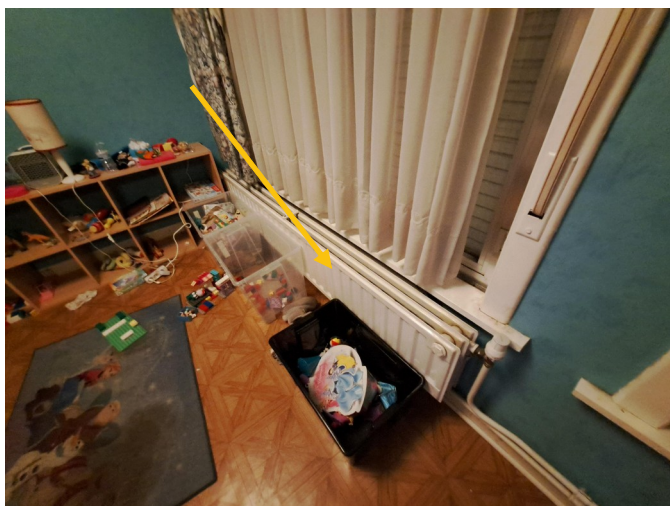
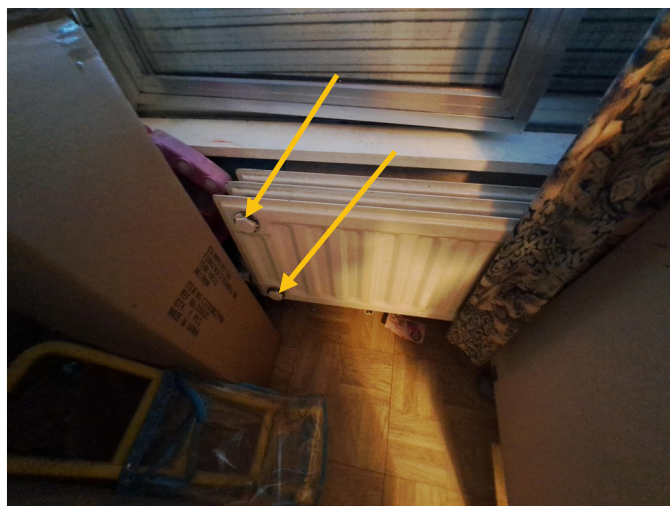
Eindbeoordeling materiaalrisico	Laag materiaalrisico en/of verlaagde kans op vezelvrijgave
---------------------------------	--

Gebondenheid	Categorie 2: niet-hechtgebonden met matrix
Asbestsoort (vezeltype)	Alleen chrysotiel
Asbestconcentratie	Hoog ($\geq 50\%$)
Afschermingsgraad van het gehele materiaal	Enkel randen niet afgeschermd maar geen contact met binnenluchtstromen
Toestand van het materiaal	Licht beschadigd, licht verweerd. Intact materiaal type Pical – asbestboard of categorie III 'gebondenheid'

Beschrijving	Radiatoren
Omgeving	Binnen
Primaire drager	Ruimteverwarming
Asbestmateriaal	Pakking, dichting
Bindmiddel van asbestmateriaal	Karton - papier - viltachtig
Gebondenheid op basis van bindmiddel	Niet-hechtgebonden
Hoeveelheid (gewicht - aantal)	<ul style="list-style-type: none">• 0,50 kg - 1 stuk
Totaal gewicht	0,50 kg
Eenvoudig bereikbaar	Ja
Bevestigingswijze	<ul style="list-style-type: none">• Geklemd• Verlijmd, ingegoten, versmeerd

Identificatiemethode	Vaststelling zonder monstername
Destructieve handeling voor identificatie	Nee
Opmerking	Tussen de verschillende elementen van de radiatoren kunnen asbestverdachte dichtingen zitten.

Verwijderen

- Zorg voor een veilig beheer en verwijder dit asbestmateriaal wanneer het bij werken eenvoudig bereikbaar wordt. Controleer de toestand jaarlijks op wijzigingen.

- Eenvoudige handelingen: mag via doe-het-zelf of door werknemer(s) met opleidingsattest eenvoudige handelingen
De radiatoren kunnen met eenvoudige handelingen verwijderd worden door een doe-het-zelver of een professional die beschikt over het opleidingsattest 'Asbestverwijdering eenvoudige handelingen'. Bij het verwijderen moet steeds rekening worden gehouden met alle milieu- en veiligheidsvoorschriften.

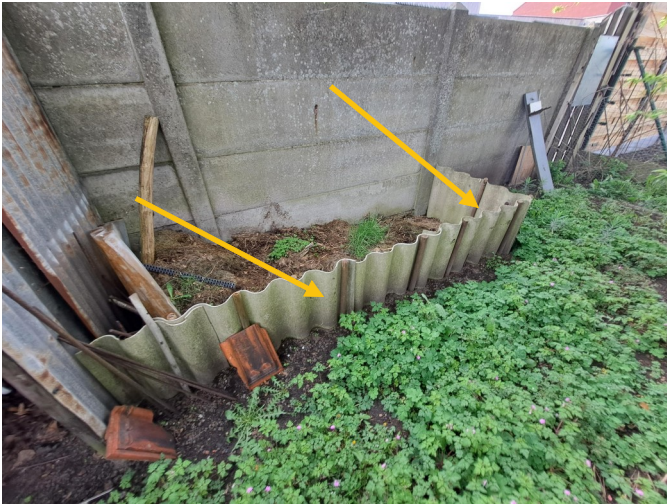
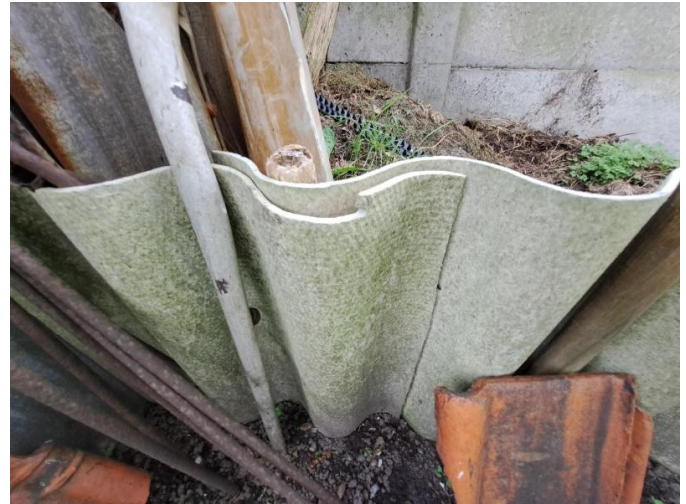
Eindbeoordeling materiaalrisico	Verhoogd materiaalrisico en/of verhoogde kans op vezelvrijgave
---------------------------------	--

Gebondenheid	Categorie 1: hechtgebonden in oorsprong
Asbestsoort (vezeltype)	Crocidoliet aanwezig
Asbestconcentratie	Laag (< 50%)
Afschermingsgraad van het gehele materiaal	Geheel of deels vrij aan de buitenlucht
Toestand van het materiaal	Matig beschadigd, matig verweerd

Beschrijving	Golfplaten afboording
Omgeving	Buiten
Primaire drager	Afboording, omheining...
Asbestmateriaal	Dak- en gevelbekleding - Golfplaat
Bindmiddel van asbestmateriaal	Cement
Gebondenheid op basis van bindmiddel	Hecht
Hoeveelheid (oppervlakte - aantal)	• 5,00 m ² - 1 stuk
Totale oppervlakte	5,00 m ²
Eenvoudig bereikbaar	Ja
Bevestigingswijze	• Los (al dan niet bedekt)
Identificatiemethode	Vaststelling zonder monsternamen

Verwijderen

- Zorg voor een veilig beheer en verwijder dit asbestmateriaal wanneer het bij werken eenvoudig bereikbaar wordt. Controleer de toestand jaarlijks op wijzigingen.

- Eenvoudige handelingen: mag via doe-het-zelf of door werknemer(s) met opleidingsattest eenvoudige handelingen
De golfplaten kunnen met eenvoudige handelingen verwijderd worden door een doe-het-zelver of een professional die beschikt over het opleidingsattest 'Asbestverwijdering eenvoudige handelingen'. Bij het verwijderen moet steeds rekening worden gehouden met alle milieu- en veiligheidsvoorschriften. Codex boek VI, titel 3

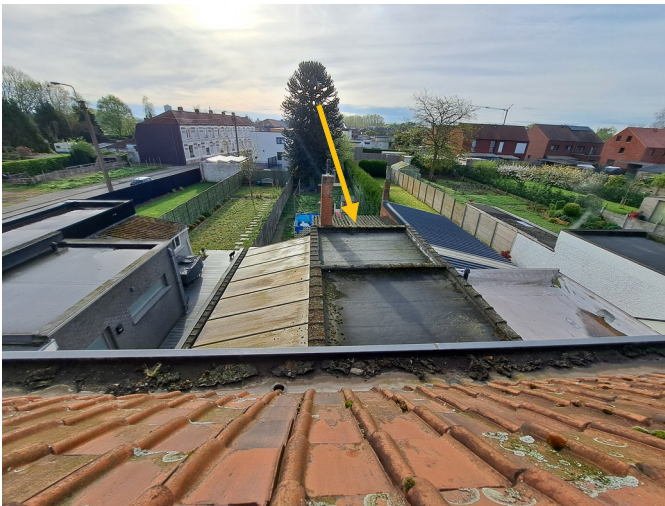
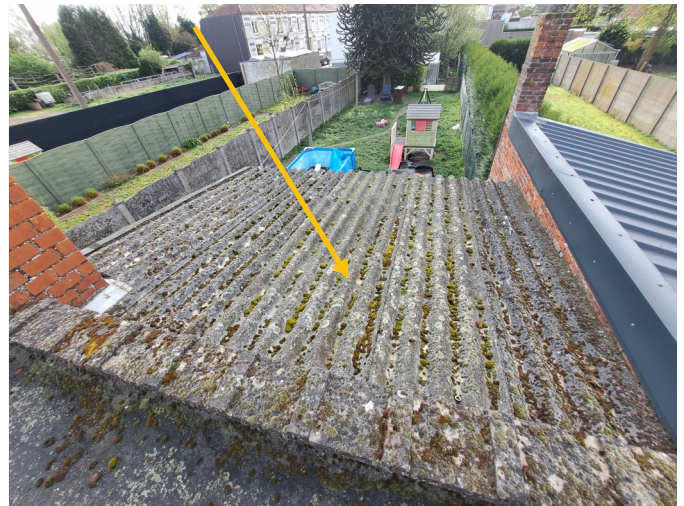
Eindbeoordeling materiaalrisico	Verhoogd materiaalrisico en/of verhoogde kans op vezelvrijgave
---------------------------------	--

Gebondenheid	Categorie 1: hechtgebonden in oorsprong
Asbestsoort (vezeltype)	Crocidoliet aanwezig
Asbestconcentratie	Laag (< 50%)
Afschermingsgraad van het gehele materiaal	Geheel of deels vrij aan de buitenlucht
Toestand van het materiaal	Matig beschadigd, matig verweerd

Beschrijving	Golfplaten dak
Omgeving	Buiten
Primaire drager	Schuin dak
Asbestmateriaal	Dak- en gevelbekleding - Golfplaat
Bindmiddel van asbestmateriaal	Cement
Gebondenheid op basis van bindmiddel	Hecht
Hoeveelheid (oppervlakte - aantal)	• 6,00 m ² - 1 stuk
Totale oppervlakte	6,00 m ²
Eenvoudig bereikbaar	Ja

Verwijderen

- Zorg voor een veilig beheer en verwijder dit asbestmateriaal wanneer het bij werken eenvoudig bereikbaar wordt. Controleer de toestand jaarlijks op wijzigingen.
- Hemelwater dat afspoelt van asbestcement daken of gevels kan asbestdeeltjes bevatten. Gebruik het enkel voor gesloten circuits (bv. spoelen toiletten). Reinig na het vervangen van het dak of de gevel de dakgoten en regenwaterput of -ton om asbesthoudend sediment of slib te verwijderen

- Eenvoudige handelingen: mag via doe-het-zelf of door werknemer(s) met opleidingsattest eenvoudige handelingen
De golfplaten kunnen met eenvoudige handelingen verwijderd worden door een doe-het-zelver of een professional die beschikt over het opleidingsattest 'Asbestverwijdering eenvoudige handelingen'. Bij het verwijderen moet steeds rekening worden gehouden met alle milieu- en veiligheidsvoorschriften. Codex boek VI, titel 3

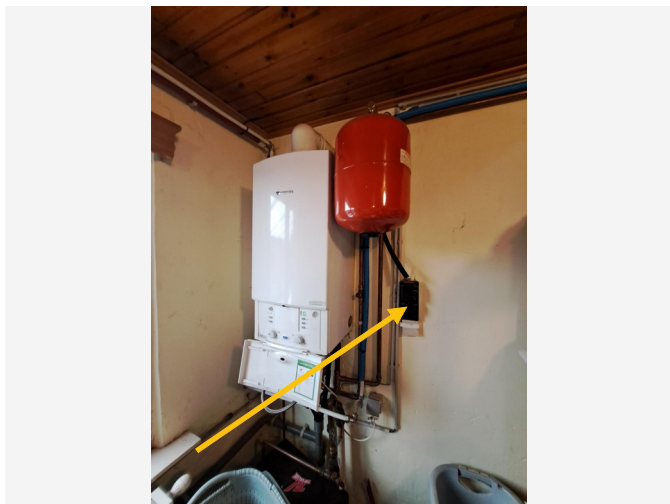
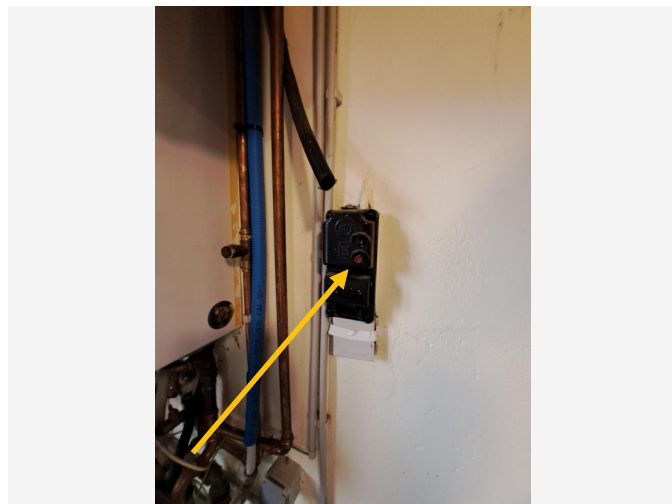
Eindbeoordeling materiaalrisico	Laag materiaalrisico en/of verlaagde kans op vezelvrijgave
---------------------------------	--

Gebondenheid	Categorie 1: hechtgebonden in oorsprong
Asbestsoort (vezeltype)	Alleen chrysotiel
Asbestconcentratie	Laag (< 50%)
Afschermingsgraad van het gehele materiaal	Geheel of deels (ook) vrij aan de binnenlucht
Toestand van het materiaal	Licht beschadigd, licht verweerd. Intact materiaal type Pical – asbestboard of categorie III 'gebondenheid'

Beschrijving	Bakeliet toepassingen
Omgeving	Binnen
Primaire drager	Communicatie en elektrische infrastructuur en uitrusting
Asbestmateriaal	Plaat, paneel, tablet - Type Bakeliet
Bindmiddel van asbestmateriaal	Kunststof of -hars
Gebondenheid op basis van bindmiddel	Hecht
Hoeveelheid (oppervlakte - dikte - aantal)	• 0,50 m ² - 1,00 cm - 1 stuk
Totaal volume	0,005 m ³
Eenvoudig bereikbaar	Ja
Bevestigingswijze	• Geschroefd
Identificatiemethode	Vaststelling zonder monsternamen

Destructieve handeling voor identificatie	Nee
Opmerking	Er zijn bakeliet toepassingen op meerdere plekken van de woning, waaronder schakelaars. Ze zijn niet allemaal aangeduid op het plan.

Zorgvuldig beheren

- Zorg voor een veilig beheer en verwijder dit asbestmateriaal wanneer het bij werken eenvoudig bereikbaar wordt. Controleer de toestand jaarlijks op wijzigingen.

- Eenvoudige handelingen: mag via doe-het-zelf of door werknemer(s) met opleidingsattest eenvoudige handelingen
De bakelieten toepassingen moeten verwijderd worden door een professional die een elektrische opleiding heeft gevolgd. Bij het verwijderen moet steeds rekening worden gehouden met alle milieu- en veiligheidsvoorschriften.

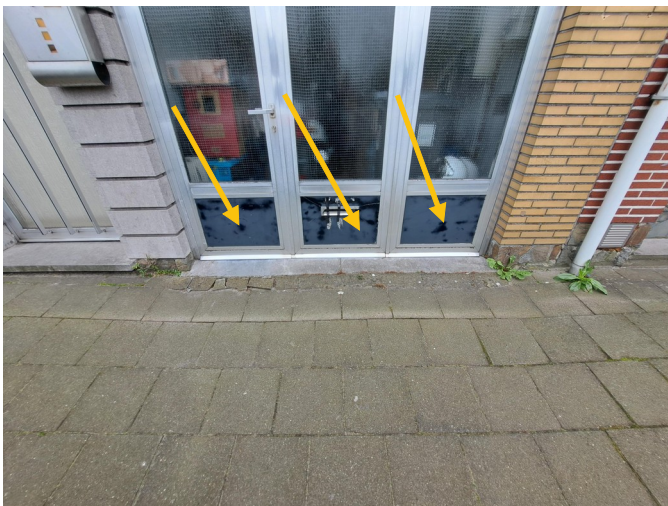
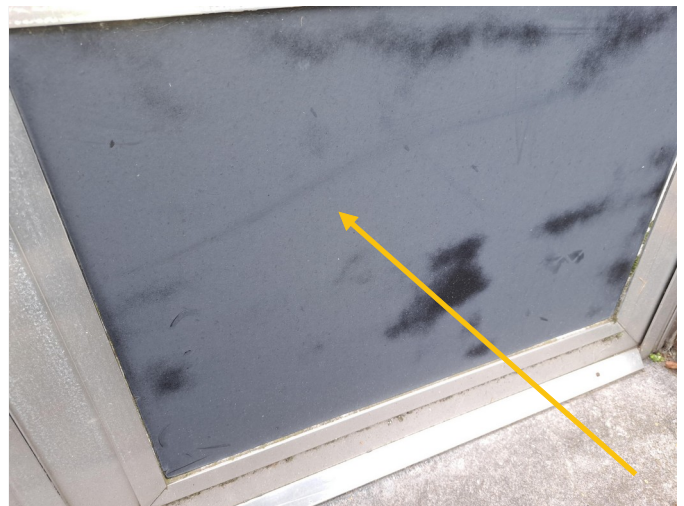
Eindbeoordeling materiaalrisico	Laag materiaalrisico en/of verlaagde kans op vezelvrijgave
---------------------------------	--

Gebondenheid	Categorie 1: hechtgebonden in oorsprong
Asbestsoort (vezeltype)	Crocidoliet aanwezig
Asbestconcentratie	Laag (< 50%)
Afschermingsgraad van het gehele materiaal	Geheel of deels vrij aan de buitenlucht
Toestand van het materiaal	Licht beschadigd, licht verweerd. Intact materiaal type Pical – asbestboard of categorie III 'gebondenheid'

Beschrijving	Harde plaat in schrijnwerk (type glasal)
Omgeving	Grenst aan binnen- en buitenlucht
Primaire drager	Wand buitenschil
Asbestmateriaal	Plaat, paneel, tablet - Geëmailleerd, type Glasal
Bindmiddel van asbestmateriaal	Cement
Gebondenheid op basis van bindmiddel	Hecht
Hoeveelheid (oppervlakte - dikte - aantal)	• 1,00 m ² - 0,50 cm - 1 stuk
Totaal volume	0,005 m ³
Eenvoudig bereikbaar	Ja
Bevestigingswijze	<ul style="list-style-type: none">• Geklemd• Verlijmd, ingegoten, versmeerd

Zorgvuldig beheren

- Zorg voor een veilig beheer en verwijder dit asbestmateriaal wanneer het bij werken eenvoudig bereikbaar wordt. Controleer de toestand jaarlijks op wijzigingen.

- Eenvoudige handelingen: mag via doe-het-zelf of door werknemer(s) met opleidingsattest eenvoudige handelingen
De platen kunnen met eenvoudige handelingen verwijderd worden door een doe-het-zelver. Bij het verwijderen moet steeds rekening worden gehouden met alle milieu- en veiligheidsvoorschriften.

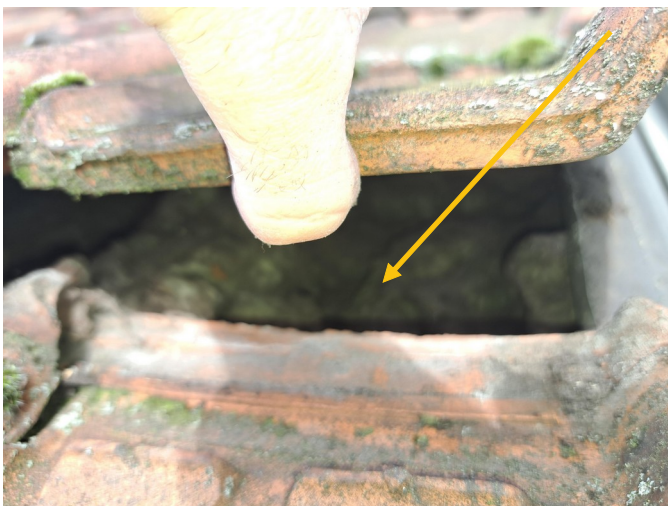
Het schuin dak van de woning bestaat uit dakpannen en het onderdak werd geïnspecteerd. Er werd geen onderdak waargenomen. Er zijn dus geen asbestverdachte materialen aanwezig in de dakstructuur.

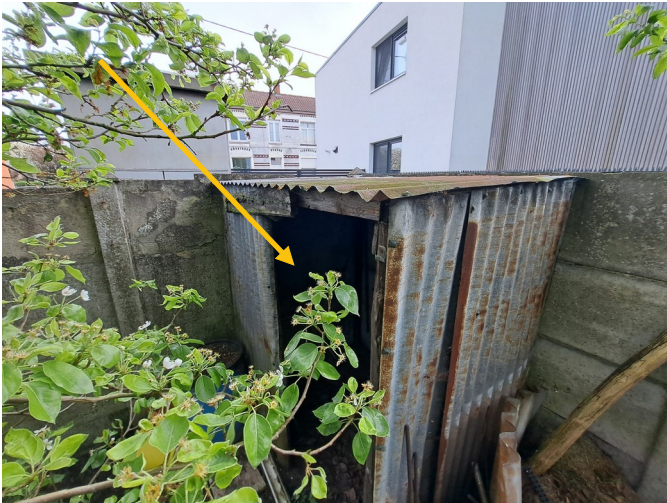
De bergingen zijn geïnspecteerd. Er zijn geen asbestverdachte materialen aangetroffen.

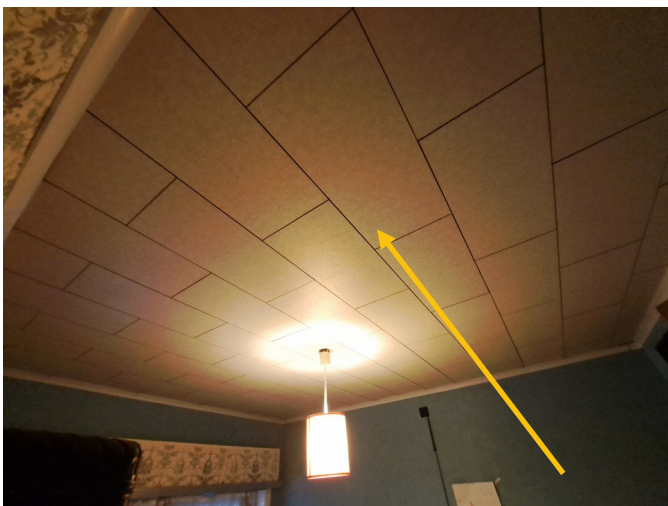
De aangeduide plafonds zijn afgewerkt met niet asbestverdachte materialen zoals hout of gipskartonplaten.

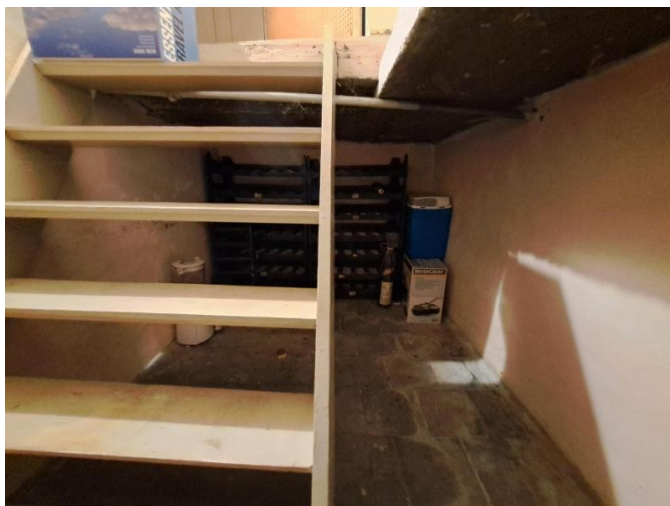
De kelder is geïnspecteerd. Er zijn geen visueel waarneembare asbestverdachte materialen aangetroffen.

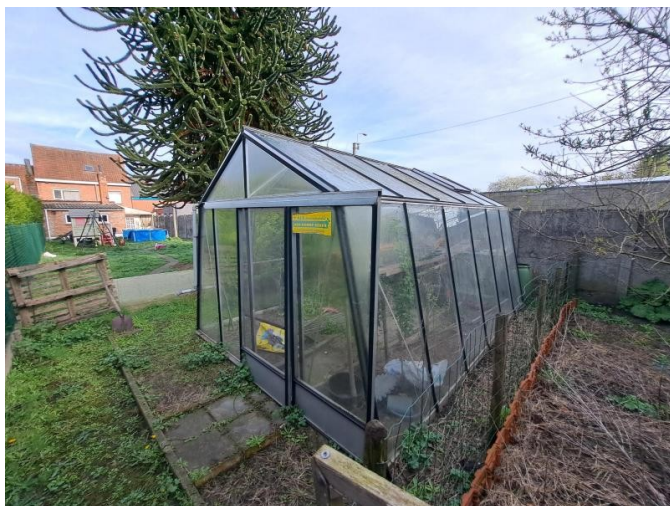
De serre is geïnspecteerd. Er zijn geen visueel waarneembare asbestverdachte materialen aangetroffen.

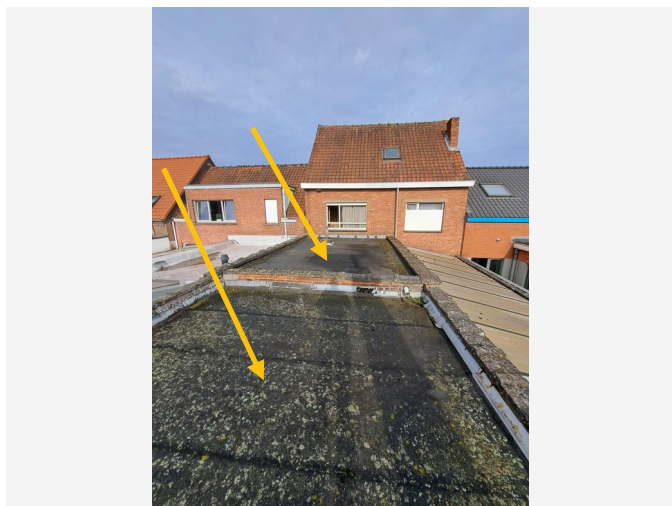
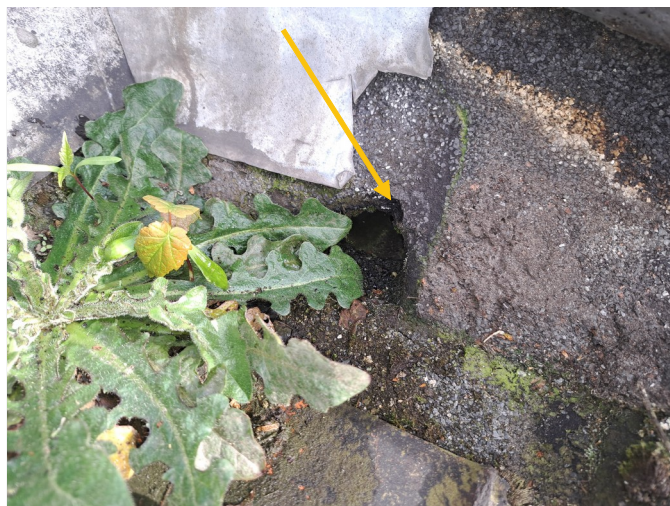
Geen asbest

#	Type	Referentie	Resultaat
14.1	Puntmonster	Id 4	Geen asbest

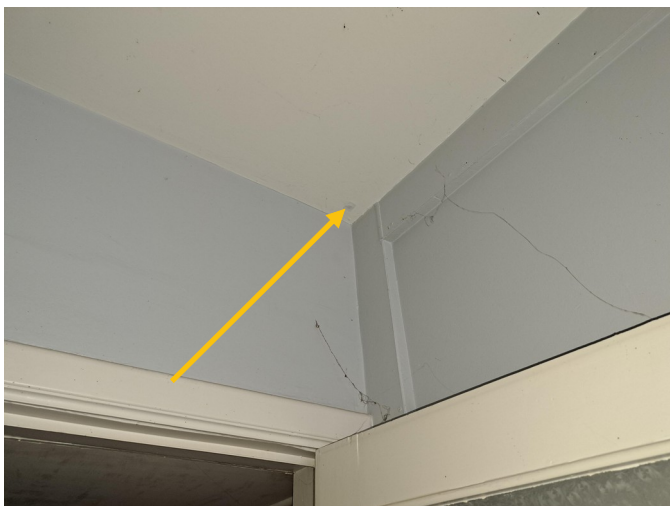
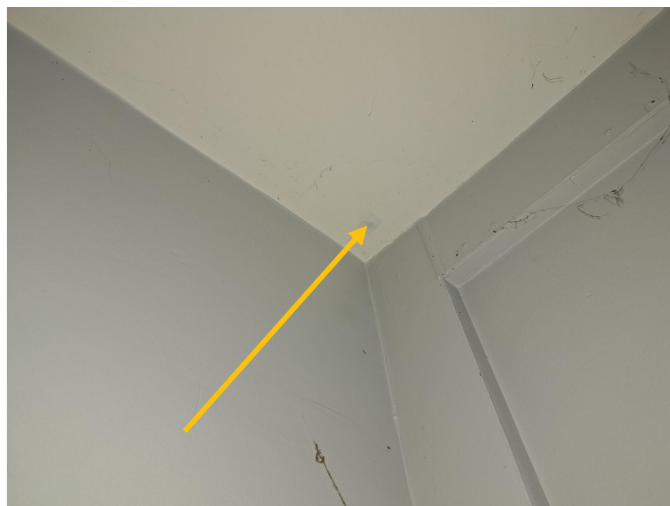
Fiche 15: Pleisterwerk plafond

Geen asbest

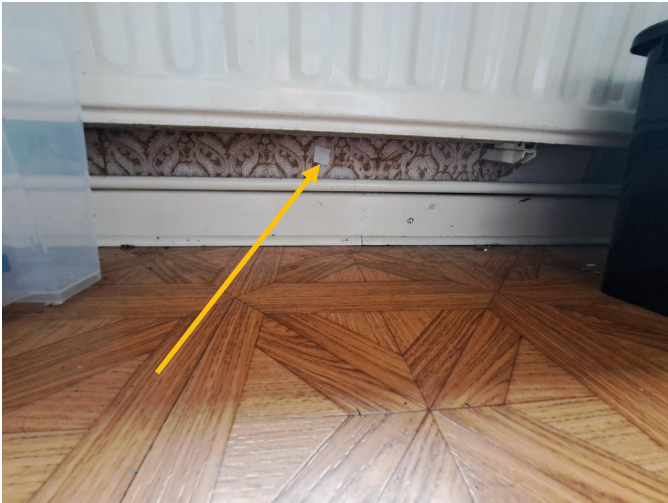
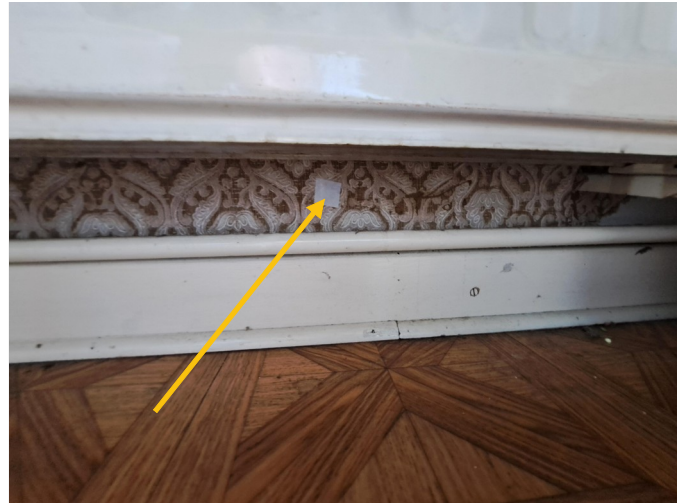
Fiche 16: Pleisterwerk muur

Geen asbest
