Asbestinventarisatetest

Leernsesteenweg 129, 9800 Deinze

Attestnummer : 20230720-000318.000

Uitgegeven op : 20.07.2023

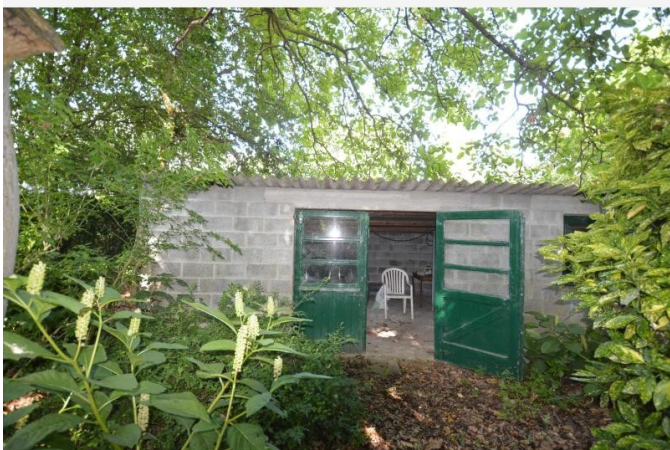
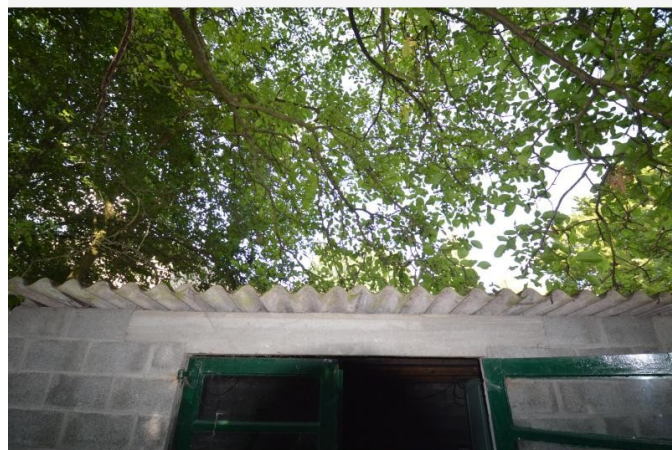
Eindbeoordeling materiaalrisico	Hoog materiaalrisico en/of hoge kans op vezelvrijgave
---------------------------------	-------------------------------------------------------

Gebondenheid	Categorie 1: hechtgebonden in oorsprong
Asbestsoort (vezeltype)	Crocidoliet aanwezig
Asbestconcentratie	Laag (< 50%)
Afschermingsgraad van het gehele materiaal	Geheel of deels (ook) vrij aan de binnenlucht
Toestand van het materiaal	Matig beschadigd, matig verweerd

Beschrijving	Golfplaten - Deel 1 buitenberging
Omgeving	Grenst aan binnen- en buitenlucht
Primaire drager	Schuin dak
Asbestmateriaal	Dak- en gevelbekleding - Golfplaat
Bindmiddel van asbestmateriaal	Cement
Gebondenheid op basis van bindmiddel	Hecht
Hoeveelheid (oppervlakte - aantal)	<ul style="list-style-type: none"> • 20,00 m² - 1 stuk • 11,00 m² - 1 stuk
Totale oppervlakte	31,00 m ²
Eenvoudig bereikbaar	Ja
Bevestigingswijze	<ul style="list-style-type: none"> • Geschroefd

Identificatiemethode	Vaststelling zonder monstername
Destructieve handeling voor identificatie	Nee
Opmerking	Deel 1 bevindt zich aan het voorste stuk van de constructie.

Dringend verwijderen

- Verwijder dit asbestmateriaal zo snel mogelijk. Volg de toestand goed op.

- Eenvoudige handelingen: mag via doe-het-zelf of door werknemer(s) met opleidingsattest eenvoudige handelingen
Bevindt het asbest zich buiten uw woning of gebouw. Dan mag u de volgende toepassing zelf wegnemen: hechtgebonden asbest dat beschadigd is. Let op dat er schadelijke asbestvezels vrij ingeademd kunnen worden. U mag enkel beschadigd of verweerd asbest verwijderen indien: er niemand anders in de buurt is en de asbesttoepassing niet verder beschadigd raakt of vergruist.

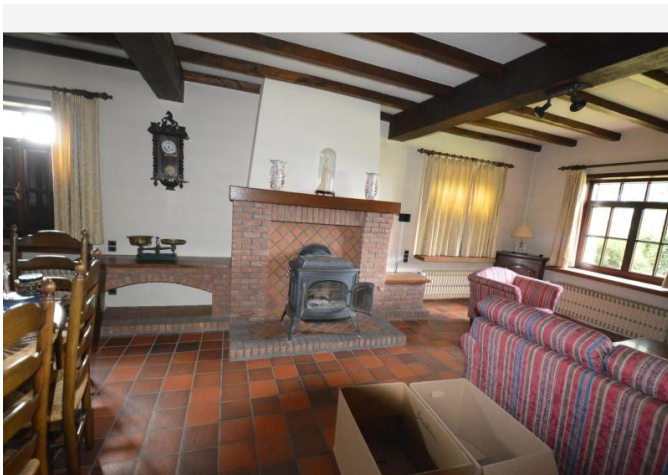
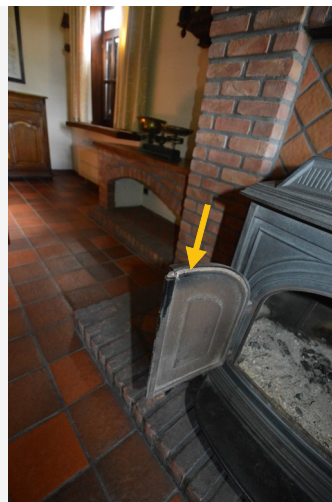
Eindbeoordeling materiaalrisico	Hoog materiaalrisico en/of hoge kans op vezelvrijgave
---------------------------------	-------------------------------------------------------

Gebondenheid	Categorie 3: niet-hechtgebonden met weinig of geen matrix
Asbestsoort (vezeltype)	Alleen chrysotiel
Asbestconcentratie	Hoog ($\geq 50\%$)
Afschermingsgraad van het gehele materiaal	Geheel of deels (ook) vrij aan binnenluchtstromen
Toestand van het materiaal	Licht beschadigd, licht verweerd. Intact materiaal type Pical – asbestboard of categorie III 'gebondenheid'

#	Type	Referentie	Resultaat
2.1	Puntmonster	73890 - 5	Chrysotiel

Beschrijving	Koord - Kachel (Woonkamer)
Omgeving	Binnen
Primaire drager	Ruimteverwarming
Asbestmateriaal	Koord, lint, band, strip
Bindmiddel van asbestmateriaal	Weinig of geen bindmiddel (textiel, bevolking, ...)
Gebondenheid op basis van bindmiddel	Niet-hechtgebonden
Hoeveelheid (lengte - omtrek - aantal)	<ul style="list-style-type: none"> 0,18 m - 3,00 cm - 1 stuk

Totale oppervlakte	0,005 m ²
Eenvoudig bereikbaar	Ja
Bevestigingswijze	<ul style="list-style-type: none">• Los (al dan niet bedekt)
Identificatiemethode	Vaststelling met monstername
Destructieve handeling voor identificatie	Nee
Opmerking	Het koord bevindt zich ter hoogte van de deuropening.

Dringend verwijderen

- Verwijder dit asbestmateriaal zo snel mogelijk. Volg de toestand goed op.

- Eenvoudige handelingen: mag via doe-het-zelf of door werknemer(s) met opleidingsattest eenvoudige handelingen
De volgende asbesthoudende materialen mag u als particulier of zelfstandige zelf verwijderen, ongeacht of ze zich binnen of buiten bevinden: koord en geweven materiaal.

Denk bij het verwijderen zeker aan de nodige PBM's (Mondmasker FP3, wegwerpoveral type tyvek) om uzelf te beschermen. Zorg er eveneens voor dat u niet met het materiaal door de woning loopt om verontreiniging tegen te gaan.

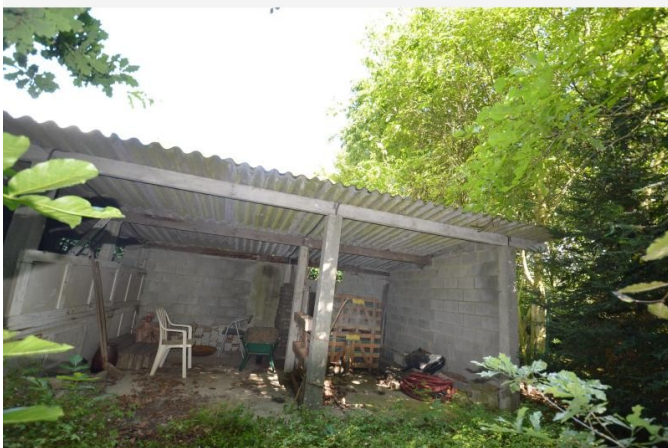
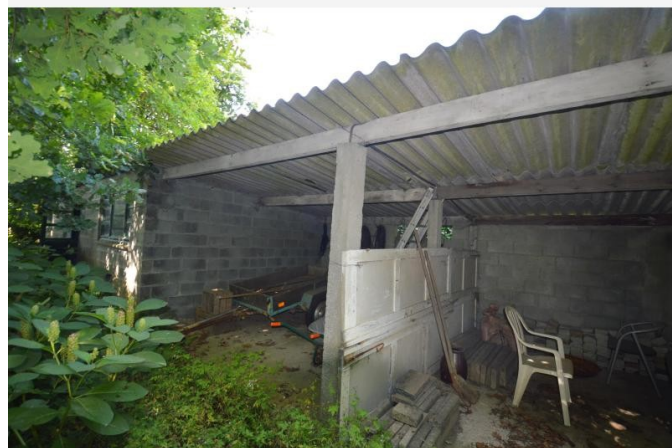
Eindbeoordeling materiaalrisico	Verhoogd materiaalrisico en/of verhoogde kans op vezelvrijgave
---------------------------------	----------------------------------------------------------------

Gebondenheid	Categorie 1: hechtgebonden in oorsprong
Asbestsoort (vezeltype)	Crocidoliet aanwezig
Asbestconcentratie	Laag (< 50%)
Afschermingsgraad van het gehele materiaal	Geheel of deels vrij aan de buitenlucht
Toestand van het materiaal	Matig beschadigd, matig verweerd

Beschrijving	Golfplaten - Deel 2 buitenberging
Omgeving	Buiten
Primaire drager	Schuin dak
Asbestmateriaal	Dak- en gevelbekleding - Golfplaat
Bindmiddel van asbestmateriaal	Cement
Gebondenheid op basis van bindmiddel	Hecht
Hoeveelheid (oppervlakte - aantal)	• 35,00 m ² - 1 stuk
Totale oppervlakte	35,00 m ²
Eenvoudig bereikbaar	Ja
Bevestigingswijze	• Geschroefd

Identificatiemethode	Vaststelling zonder monstername
Destructieve handeling voor identificatie	Nee
Opmerking	Deel 2 bevindt zich aan het achterste stuk van de constructie.

Verwijderen

- Verwijder dit asbestmateriaal zo snel mogelijk. Volg de toestand goed op.

- Eenvoudige handelingen: mag via doe-het-zelf of door werknemer(s) met opleidingsattest eenvoudige handelingen
Bevindt het asbest zich buiten uw woning of gebouw. Dan mag u de volgende toepassing zelf wegnemen: hechtgebonden asbest dat beschadigd is. Let op dat er schadelijke asbestvezels vrij ingeademd kunnen worden. U mag enkel beschadigd of verweerd asbest verwijderen indien: er niemand anders in de buurt is en de asbesttoepassing niet verder beschadigd raakt of vergruist.

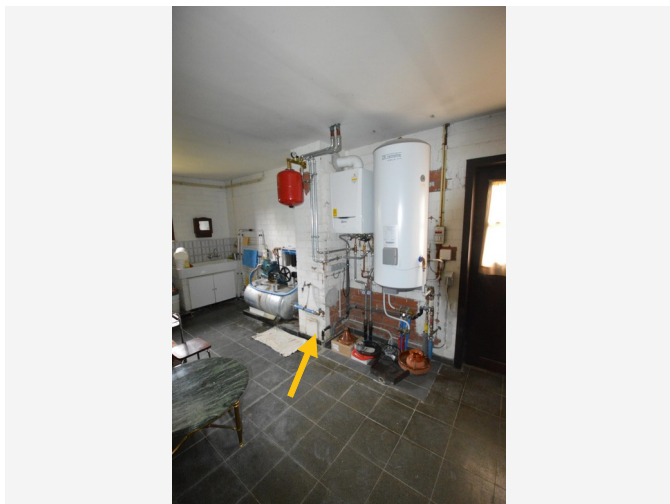
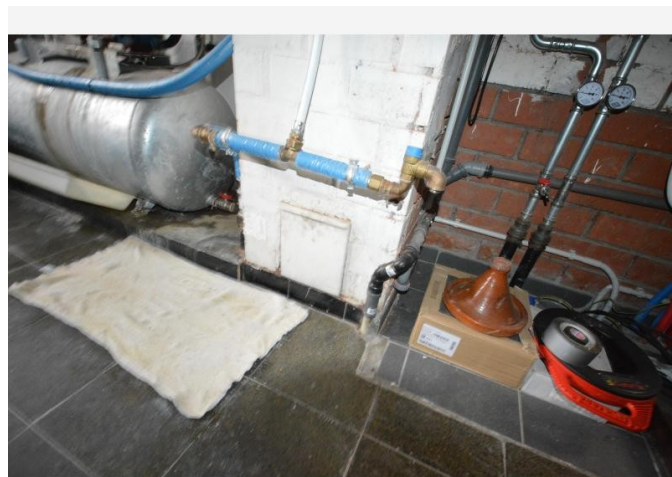
Eindbeoordeling materiaalrisico	Laag materiaalrisico en/of verlaagde kans op vezelvrijgave
---------------------------------	------------------------------------------------------------

Gebondenheid	Categorie 1: hechtgebonden in oorsprong
Asbestsoort (vezeltype)	Crocidoliet aanwezig
Asbestconcentratie	Laag (< 50%)
Afschermingsgraad van het gehele materiaal	Geheel of deels (ook) vrij aan binnenluchtstromen
Toestand van het materiaal	Onbeschadigd, niet verweerd

Beschrijving	Schouwkastje - Garage
Omgeving	Binnen
Primaire drager	Schacht-koker (technisch)
Asbestmateriaal	Plaat, paneel, tablet - Generiek
Bindmiddel van asbestmateriaal	Cement
Gebondenheid op basis van bindmiddel	Hecht
Hoeveelheid (oppervlakte - dikte - aantal)	• 0,10 m ² - 3,00 cm - 1 stuk
Totaal volume	0,003 m ³
Eenvoudig bereikbaar	Ja
Bevestigingswijze	• Los (al dan niet bedekt)

Identificatiemethode	Vaststelling zonder monstername
Destructieve handeling voor identificatie	Nee
Opmerking	Het schouwkastje werd overschilderd.

Zorgvuldig beheren

- Zorg voor een veilig beheer. Vermijd het beschadigen van het asbestmateriaal. Controleer de toestand jaarlijks op wijzigingen.

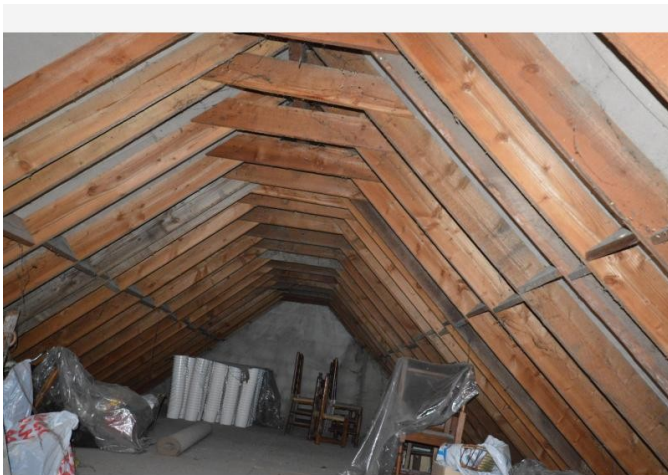
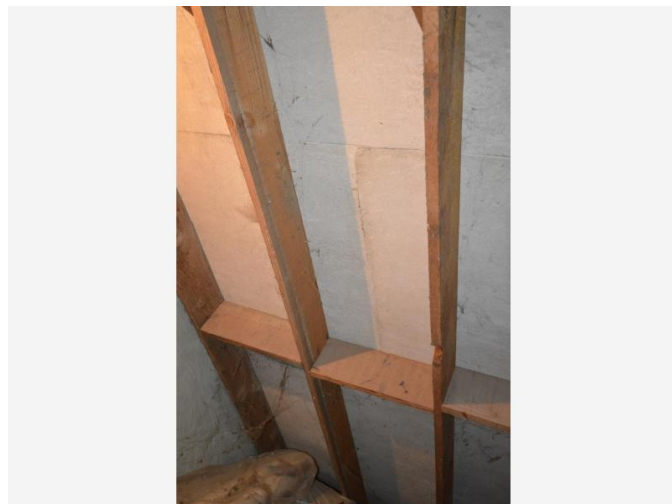
Eindbeoordeling materiaalrisico	Zeer laag materiaalrisico en/of zeer lage kans op vezelvrijgave
---------------------------------	-----------------------------------------------------------------

Gebondenheid	Categorie 1: hechtgebonden in oorsprong
Asbestsoort (vezeltype)	Alleen chrysotiel
Asbestconcentratie	Laag (< 50%)
Afschermingsgraad van het gehele materiaal	Geheel of deels (ook) vrij aan de binnenlucht
Toestand van het materiaal	Onbeschadigd, niet verweerd

#	Type	Referentie	Resultaat
5.1	Puntmonster	73890 - 3	Chrysotiel

Beschrijving	Onderdak - Hellend dak (Hoofdgebouw)
Omgeving	Binnen
Primaire drager	Schuin dak
Asbestmateriaal	Plaat, paneel, tablet - Type Menuiserite
Bindmiddel van asbestmateriaal	Cement
Gebondenheid op basis van bindmiddel	Hecht
Hoeveelheid (oppervlakte - dikte - aantal)	• 270,00 m ² - 0,32 cm - 1 stuk
Totaal volume	0,864 m ³

Eenvoudig bereikbaar	Nee <ul style="list-style-type: none"> • Het asbestmateriaal is bedekt (uitgezonderd laag verf, coating, behang, kunststof, textiel) en het wegnemen van het bedekkende materiaal kan niet zonder het bedekkende materiaal te beschadigen.
Bevestigingswijze	<ul style="list-style-type: none"> • Geklemd • Genageld, geniet
Identificatiemethode	Vaststelling met monstername
Destructieve handeling voor identificatie	Nee
Opmerking	Het onderdak is zichtbaar vanop de zolders.

Zorgvuldig beheren

- Zorg voor een veilig beheer en verwijder dit asbestmateriaal wanneer het bij werken eenvoudig bereikbaar wordt. Controleer de toestand jaarlijks op wijzigingen.

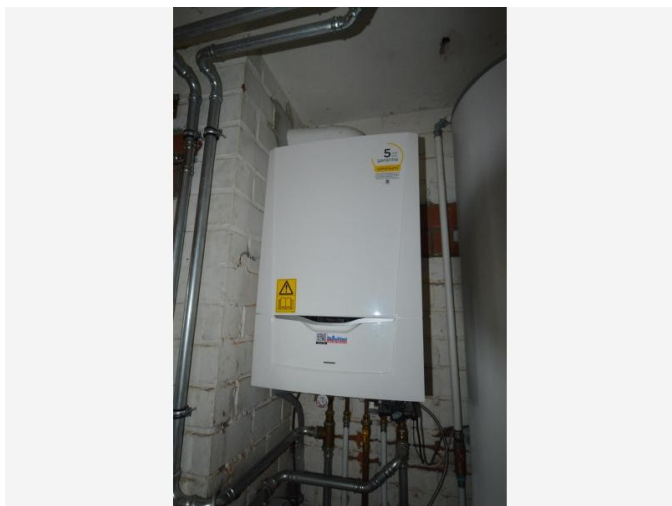
Vrije foto

Asbestverdacht materialen (bv; pakkingen, asbestkoord, verbindingen voor buizen of kanalen, brandwerende materialen, ...) kunnen bijgevolg niet in het toestel aanwezig zijn.

Er werden ook geen asbesthoudende beplating onder of rondom de verwarmingsketel waargenomen.

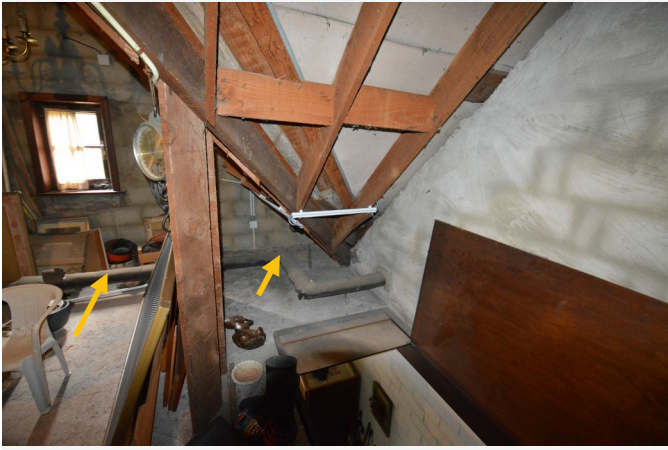
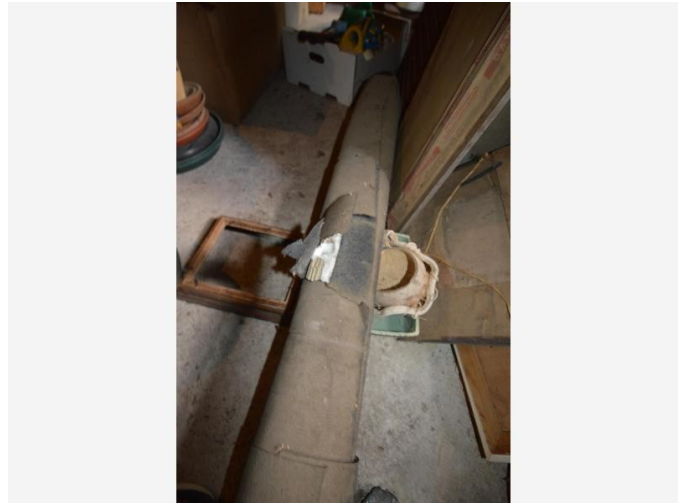
Fiche 7: Leidingisolatie - Zolder

Geen asbest

#	Type	Referentie	Resultaat
7.1	Mengmonster	73890 - 4	Geen asbest

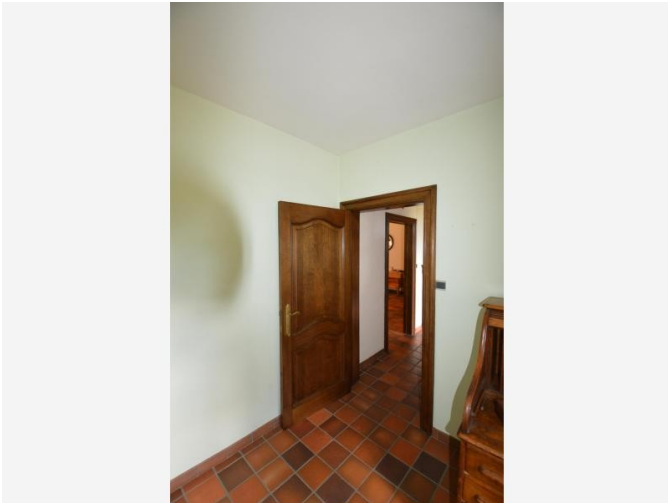
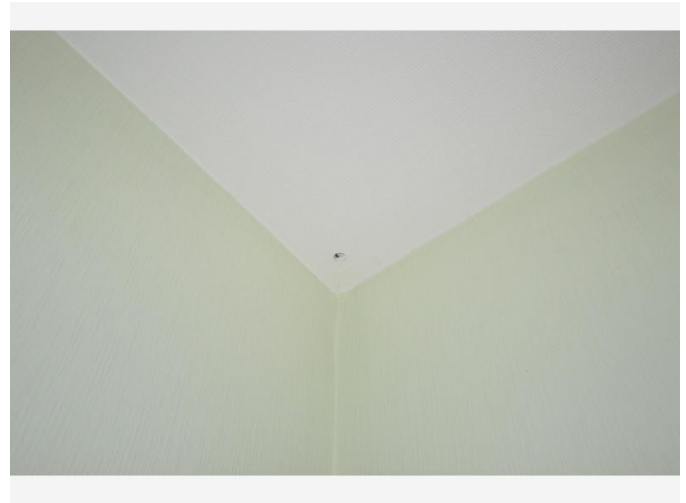
Fiche 8: Plafond - Pleisterwerk

Geen asbest

#	Type	Referentie	Resultaat
8.1	Mengmonster	73890 - 2	Geen asbest

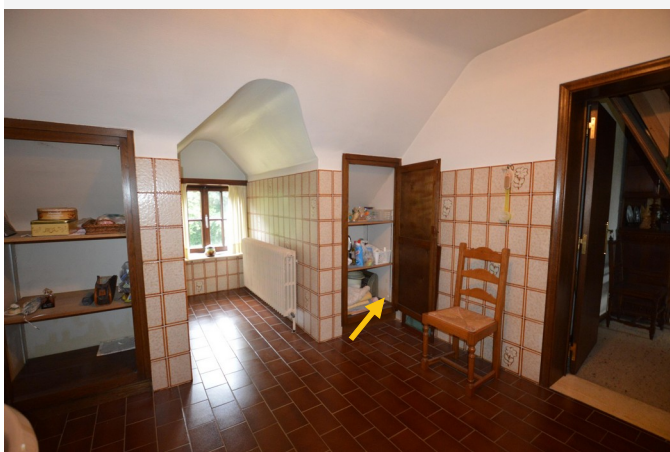
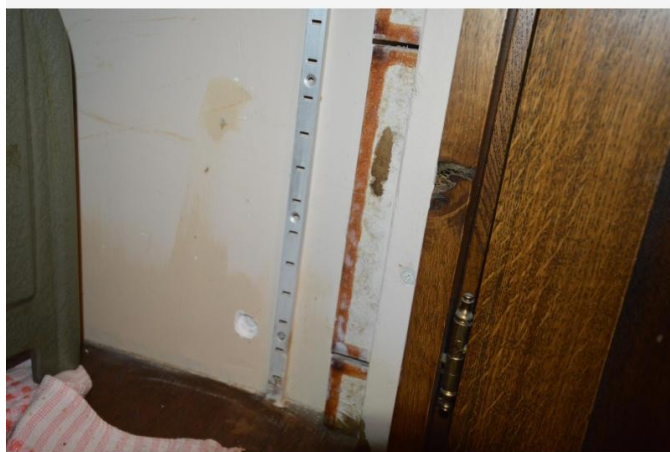
Fiche 9: Muren - Pleisterwerk

Geen asbest

#	Type	Referentie	Resultaat
9.1	Mengmonster	73890 - 1	Geen asbest
