Asbestinventarisatetest

Heerweg-Zuid 307, 9052 Gent

Attestnummer : 20231110-000220.000

Uitgegeven op : 10.11.2023

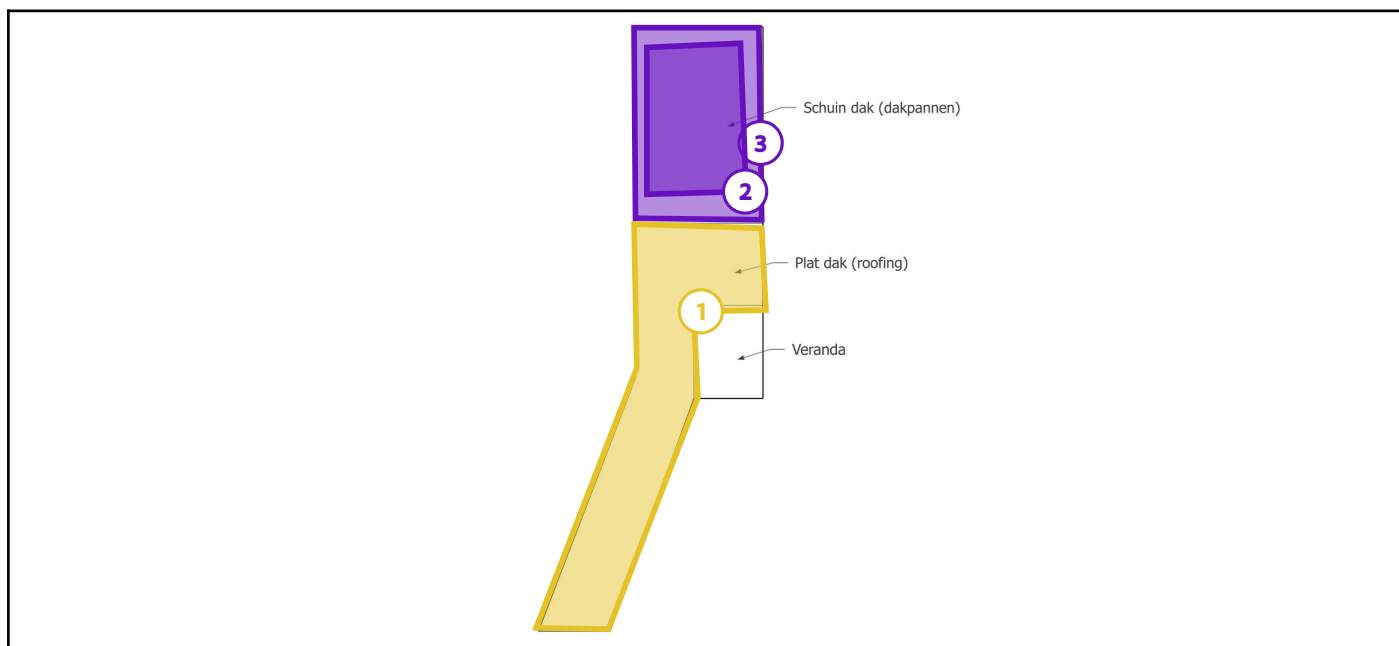
Plan 1.10: Dakenplan

Beschrijving	Type	Actie
1. Roofing plat dak	Asbestmateriaal	Zorgvuldig beheren
2. Zolder	Beperking	-
3. Onderdakplaten zolder	Advies	-

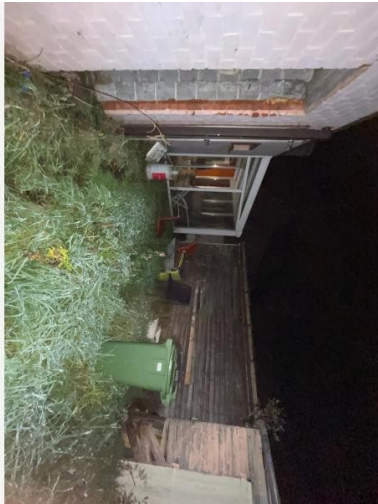
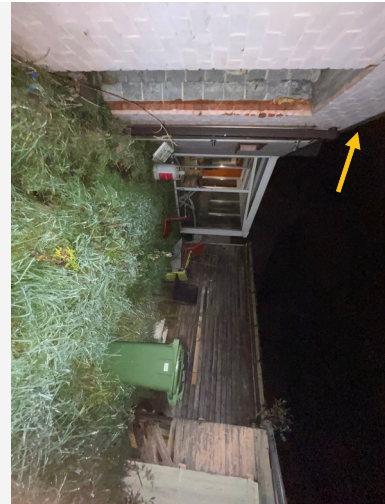
Het asbestmateriaal valt onder de mijlpaal van 2040.

Er werden geen staalnames uitgevoerd gezien dit niet kon zonder mogelijke gevolgschade.

Eindbeoordeling materiaalrisico	Laag materiaalrisico en/of verlaagde kans op vezelvrijgave
---------------------------------	--

Gebondenheid	Categorie 1: hechtgebonden in oorsprong
Asbestsoort (vezeltype)	Crocidoliet aanwezig
Asbestconcentratie	Laag (< 50%)
Afschermingsgraad van het gehele materiaal	Geheel of deels vrij aan de buitenlucht
Toestand van het materiaal	Onbeschadigd, niet verweerd

Beschrijving	Roofing plat dak
Omgeving	Buiten
Primaire drager	Plat dak
Asbestmateriaal	Dak- en gevelbekleding - Roofing
Bindmiddel van asbestmateriaal	Bitumen (roofing, teer, asfalt)
Gebondenheid op basis van bindmiddel	Hecht
Hoeveelheid (oppervlakte - aantal)	• 40,00 m ² - 1 stuk
Totale oppervlakte	40,00 m ²
Eenvoudig bereikbaar	Ja

- Zorg voor een veilig beheer. Vermijd het beschadigen van het asbestmateriaal. Controleer de toestand jaarlijks op wijzigingen.
- Hemelwater dat afspoelt van asbestcement daken of gevels kan asbestdeeltjes bevatten. Gebruik het enkel voor gesloten circuits (bv. spoelen toiletten). Reinig na het vervangen van het dak of de gevel de dakgoten en regenwaterput of -ton om asbesthoudend sediment of slib te verwijderen

- Eenvoudige handelingen: enkel door erkend asbestverwijderaar
De verwijdering dient door een erkend asbestverwijderaar te gebeuren.

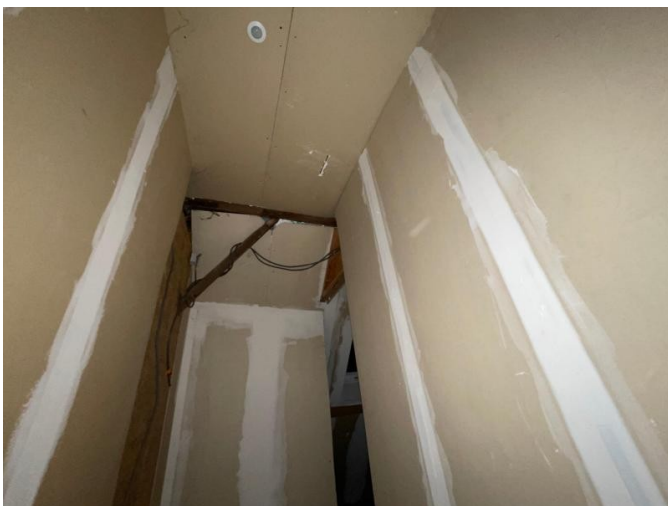
Permanente beperking

Reden: Slotvaste toegangspoort, -deur of -luik

Uitleg van de asbestdeskundige: Er is geen toegangspoort, -deur of -luik aanwezig. Hierdoor kan de zolder niet geïnspecteerd worden.

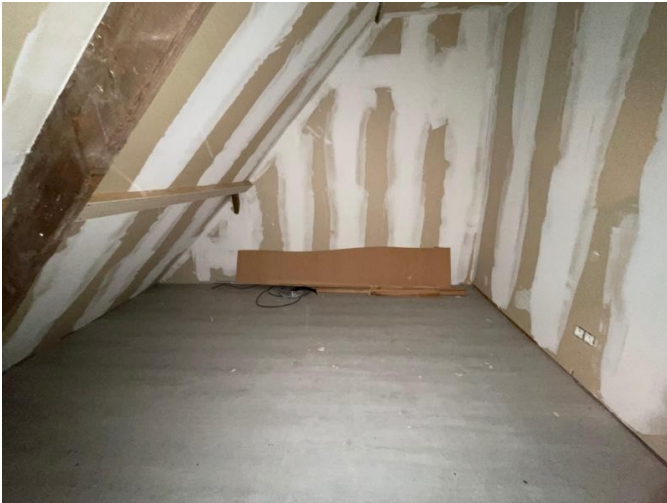
Het onderdak kon niet worden vastgesteld. Mogelijks is deze asbesthoudend.

Identificatiemethode	Redelijk vermoeden
Primaire drager	Schuin dak
(Asbest)materiaal	Plaat, paneel, tablet - Type Menuiserie
Bindmiddel	Cement
Gebondenheid bindmiddel	Hecht

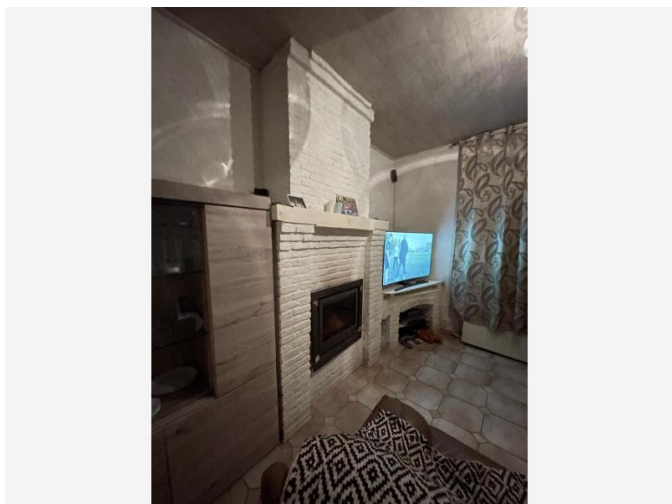
Vroeger werd regelmatig asbesthoudend materiaal gebruikt in schouwen. Mogelijks zijn deze materialen of restanten nog aanwezig.

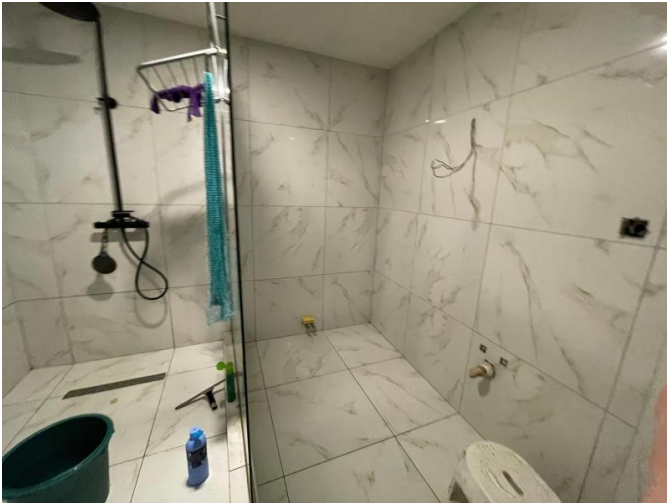
Dit betreft wanden zonder pleisterwerk of bestaande uit gipsplaten. Dit is niet asbestverdacht.

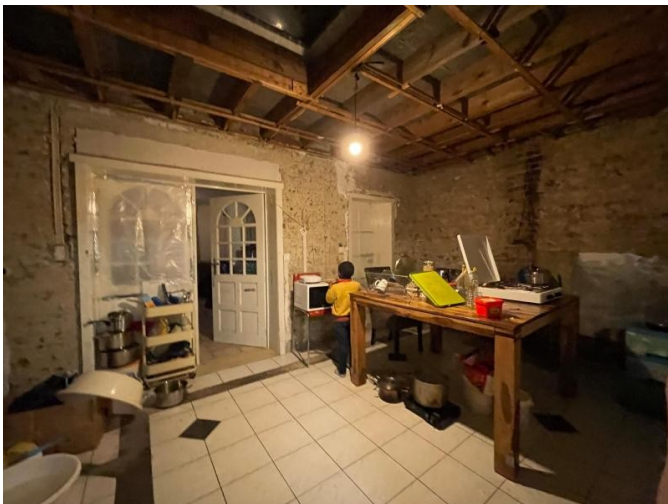
Dit betreft plafonds zonder pleisterwerk of bestaande uit gipsplaten. Dit is niet asbestverdacht.

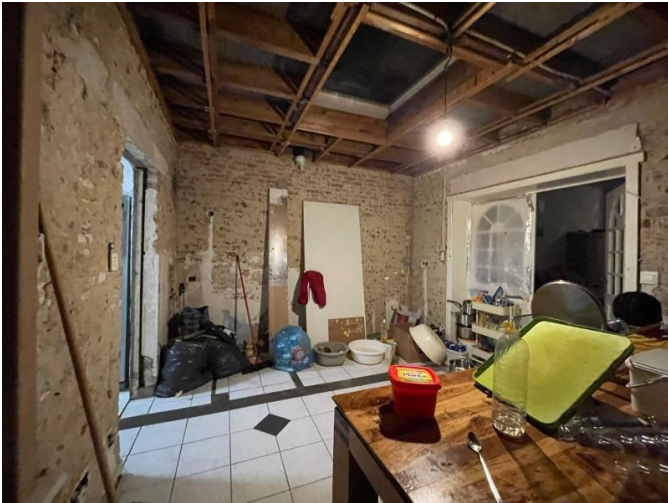
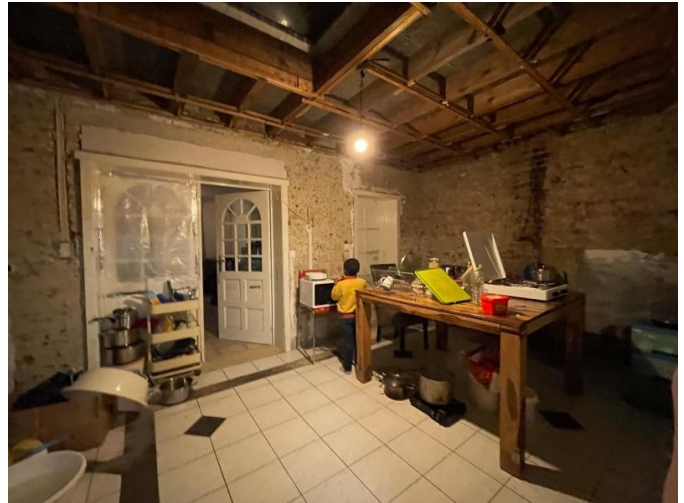
Geen asbest

#	Type	Referentie	Resultaat
7.1	Mengmonster	001	Geen asbest

Beschrijving	Wandpleister
Omgeving	Binnen
Primaire drager	Binnenwand

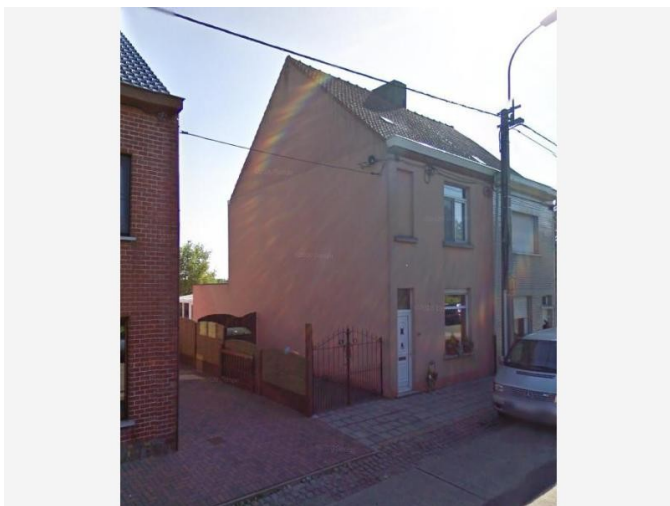
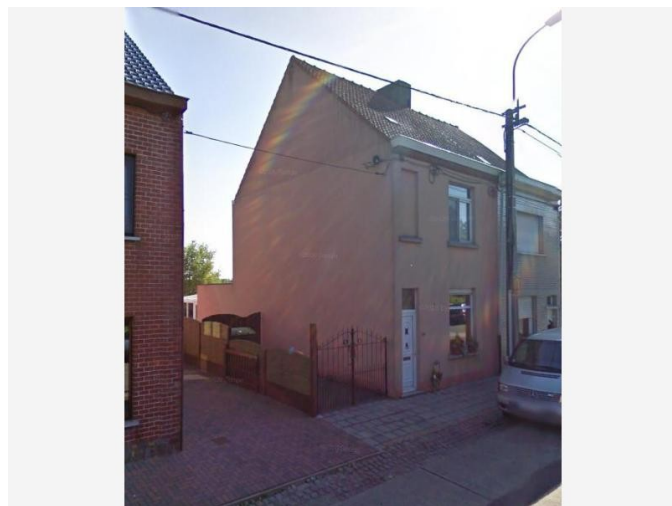
Geen asbest

#	Type	Referentie	Resultaat
8.1	Puntmonster	002	Geen asbest

Beschrijving	Crepi buitenmuren
Omgeving	Buiten
Primaire drager	Wand buitenschil
