Asbestinventarisatetest

Lijsterstraat 19, 9840 De Pinte

Attestnummer : 20240617-000362.000

Uitgegeven op : 17.06.2024

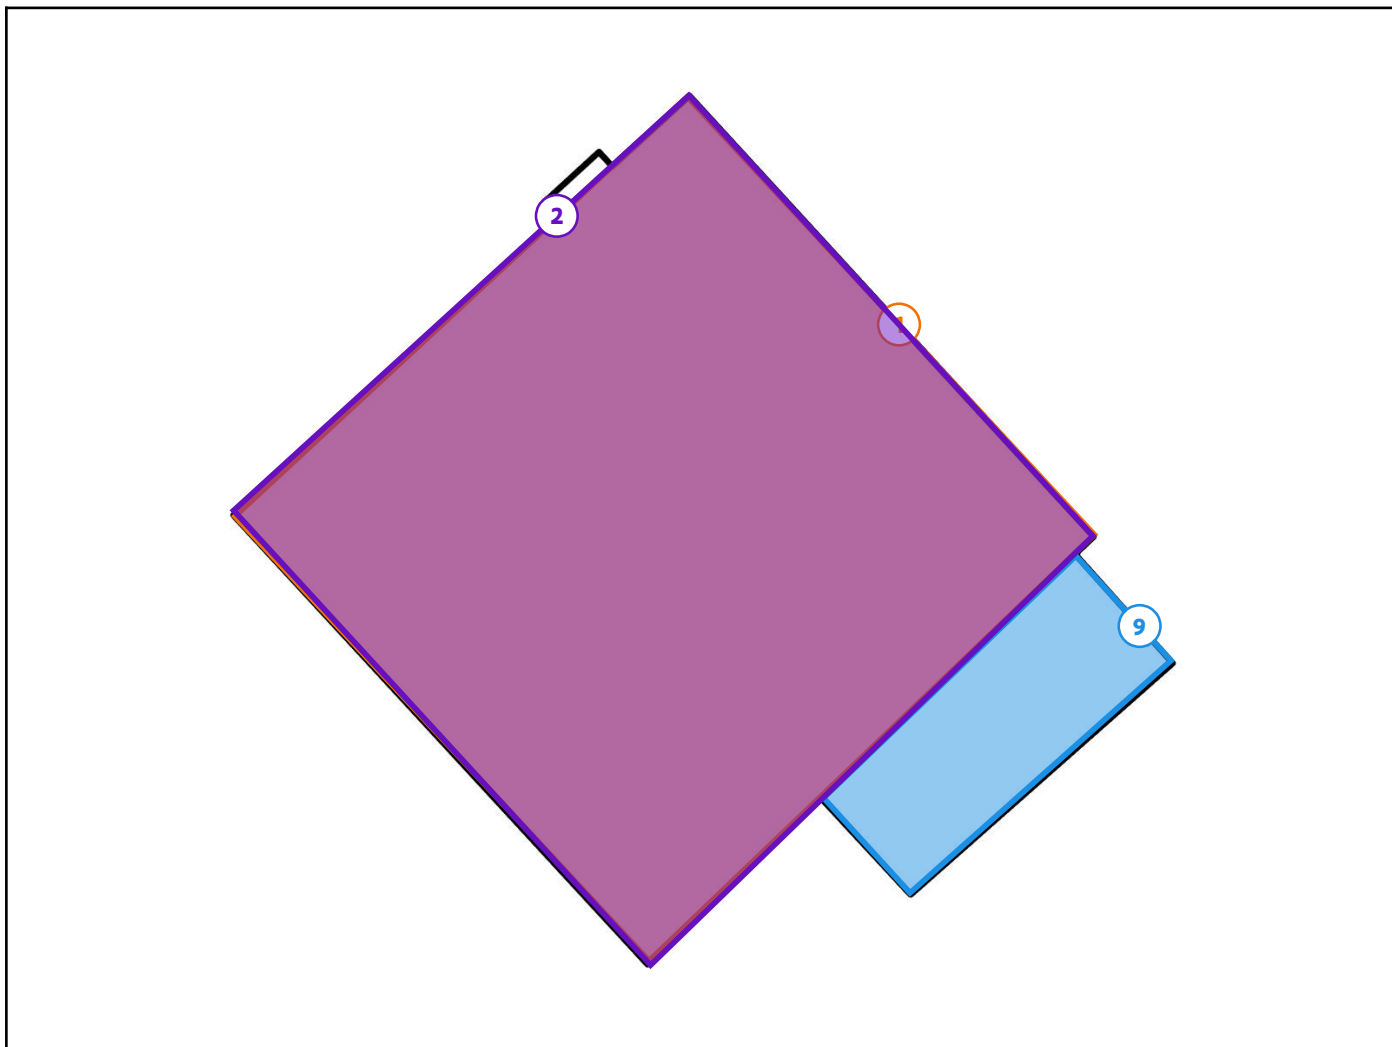
Plan 1.5: Dak

Beschrijving	Type	Actie
1. onderdakplaten	Asbestmateriaal	Maatregelen nemen
2. dak	Beperking	-
9. roofing	Geen asbest	-

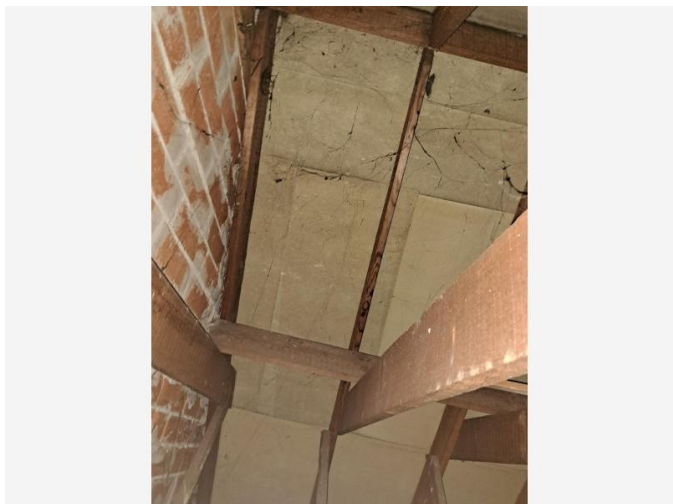
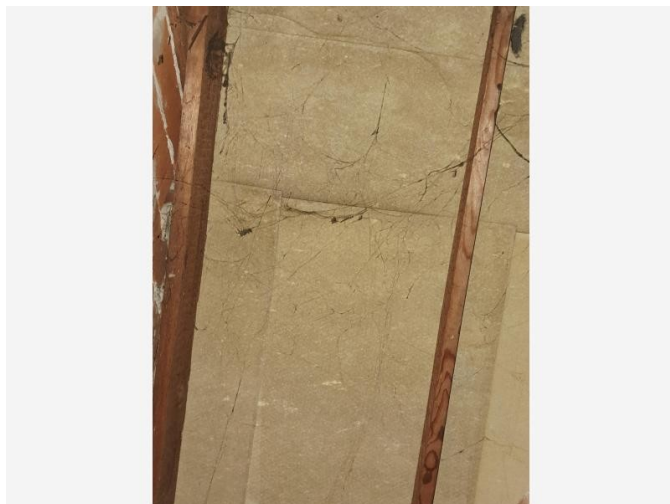
Het asbestmateriaal valt onder de mijlpaal van 2040.

Eindbeoordeling materiaalrisico	Verhoogd materiaalrisico en/of verhoogde kans op vezelvrijgave
---------------------------------	--

Gebondenheid	Categorie 1: hechtgebonden in oorsprong
Asbestsoort (vezeltype)	Crocidoliet aanwezig
Asbestconcentratie	Laag (< 50%)
Afschermingsgraad van het gehele materiaal	Geheel of deels (ook) vrij aan de binnenlucht
Toestand van het materiaal	Licht beschadigd, licht verweerd. Intact materiaal type Pical – asbestboard of categorie III 'gebondenheid'

Beschrijving	onderdakplaten
Omgeving	Grenst aan binnen- en buitenlucht
Primaire drager	Schuin dak
Asbestmateriaal	Plaat, paneel, tablet - Type Menuiserite
Bindmiddel van asbestmateriaal	Cement
Gebondenheid op basis van bindmiddel	Hecht
Hoeveelheid (oppervlakte - dikte - aantal)	<ul style="list-style-type: none">• 145,00 m² - 0,40 cm - 1 stuk
Totaal volume	0,58 m ³
Eenvoudig bereikbaar	Nee <ul style="list-style-type: none">• Het asbestmateriaal is bedekt (uitgezonderd laag verf, coating, behang, kunststof, textiel) en het wegnemen van het bedekkende materiaal kan niet zonder het bedekkende materiaal te beschadigen.
Bevestigingswijze	<ul style="list-style-type: none">• Genageld, geniet
Identificatiemethode	Vaststelling zonder monstername
Destructieve handeling voor identificatie	Nee

- Zorg voor een veilig beheer en verwijder dit asbestmateriaal wanneer het bij werken eenvoudig bereikbaar wordt. Controleer de toestand jaarlijks op wijzigingen.

- Eenvoudige handelingen: mag via doe-het-zelf of door werknemer(s) met opleidingsattest eenvoudige handelingen
De onderdakplaten kunnen met eenvoudige handelingen verwijderd worden door een professional die beschikt over het opleidingsattest 'Asbestverwijdering eenvoudige handelingen'. Hiervoor dient eerst de dakbedekking verwijderd te worden. Bij het verwijderen moet steeds rekening worden gehouden met alle milieu- en veiligheidsvoorschriften. Codex boek VI, titel 3

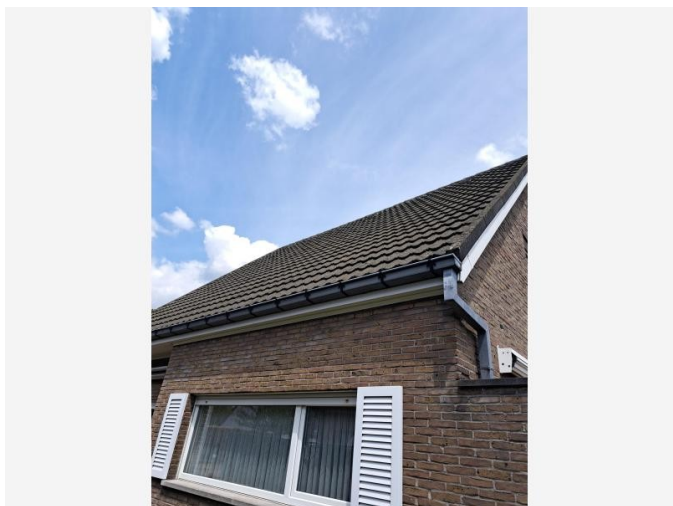
Situeringfoto

Tijdelijke beperking

Reden: Er is geen volledige risicobeoordeling mogelijk

Uitleg van de asbestdeskundige: Onder het overzetdak zou zich nog een asbesthoudend leien dak bevinden. Dit is echter niet waarneembaar omwille van de onderdakplaten dewelke langs de binnenzijde geplaatst zijn en het overzetdak langs de buitenzijde.

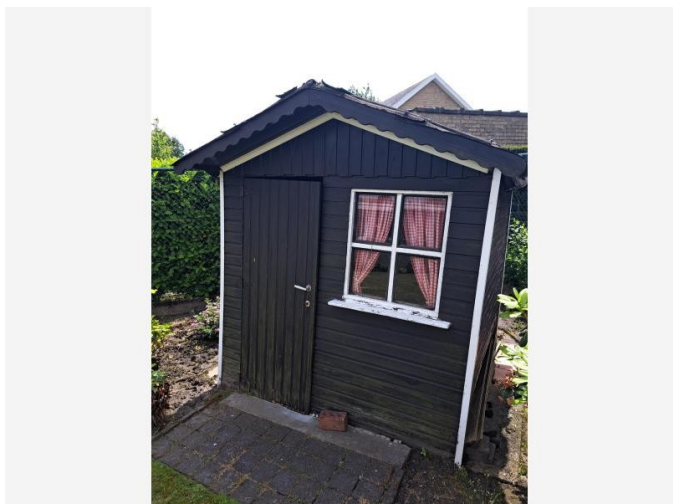
Situeringfoto

Tijdelijke beperking

Reden: Slotvaste toegangspoort, -deur of -luik

Uitleg van de asbestdeskundige: De toegangsdeur van het tuinhuis is geblokkeerd. Deze kan niet worden geopend zonder schade aan te richten.

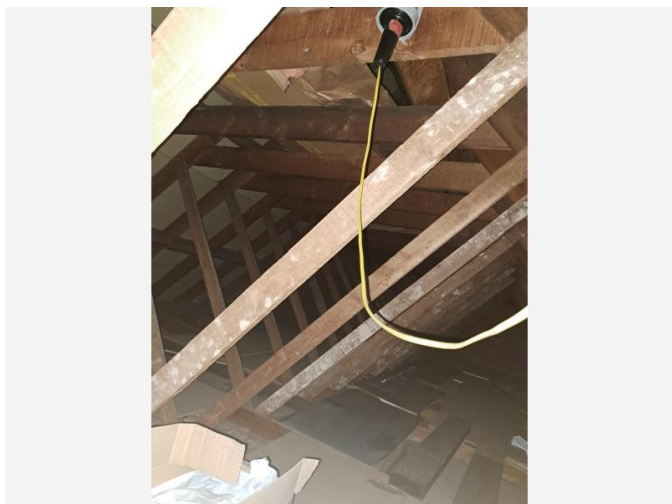
Situeringfoto

Permanente beperking

Reden: Het onderzoek kan niet uitgevoerd worden binnen de bepalingen van de Welzijnswet

Uitleg van de asbestdeskundige: Gezien de dakstructuur van de woning is de zolder niet toegankelijk om op een veilige manier te betreden en te inspecteren. Deze bevindt zich tevens lager dan 1,5m.

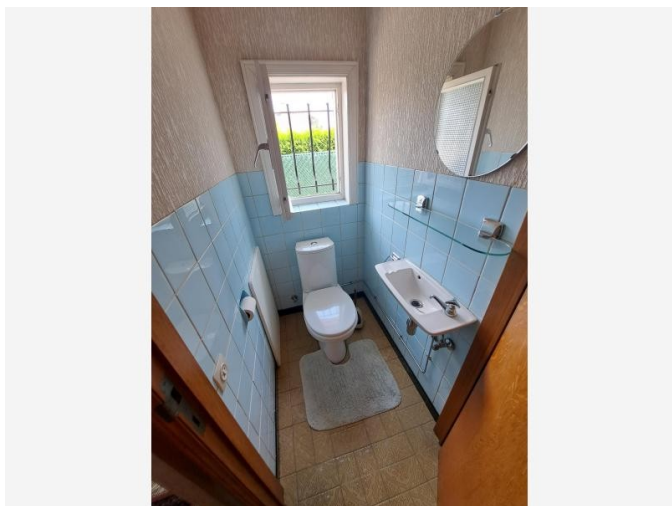
Vrije foto

De wandtegels alsook de tegellijm in de berging, badkamer en het toilet zijn mogelijk asbesthoudend. Wij kunnen hierover echter geen uitsluitsel geven, daar wij geen destructief onderzoek mogen uitvoeren.

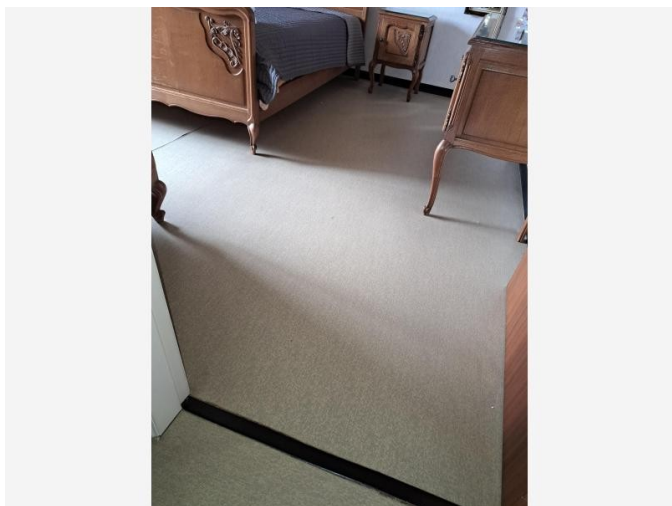
Vrije foto

Het vloerzeil op de 1e verdieping is niet-asbestverdacht.

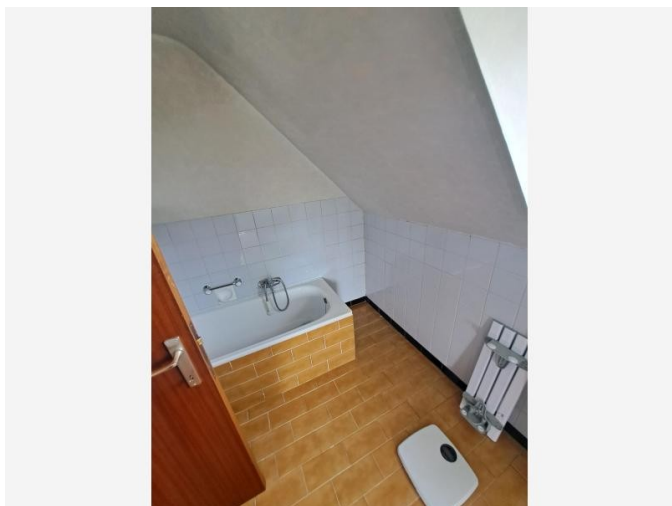
Vrije foto

Het aangeduid plafond bestaat uit gipskartonplaten, houtvezelplaten en/of pvc. Dit is bijgevolg niet-asbestverdacht.

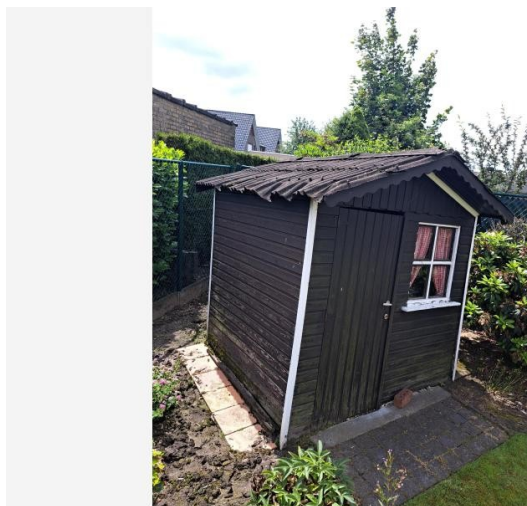
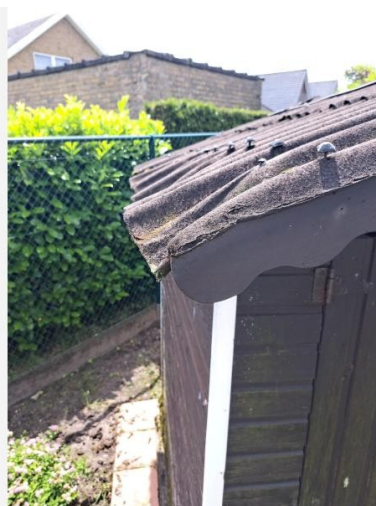
Fiche 8: bitumineuze dakbedekking tuinhuis

Geen asbest

#	Type	Referentie	Resultaat
8.1	Puntmonster	ID 5	Geen asbest

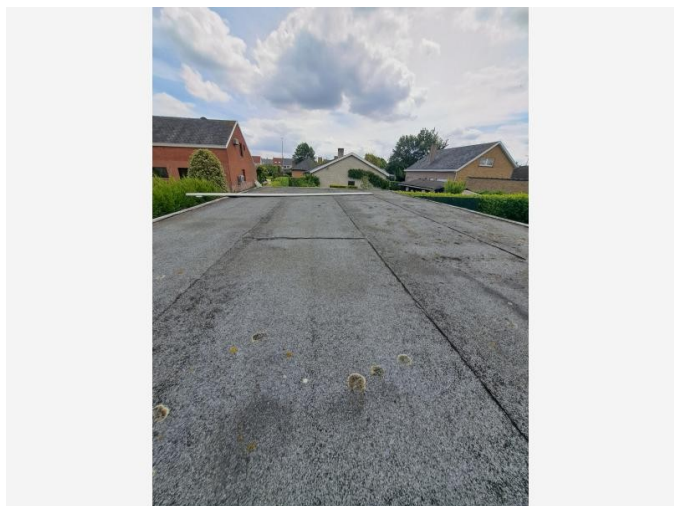
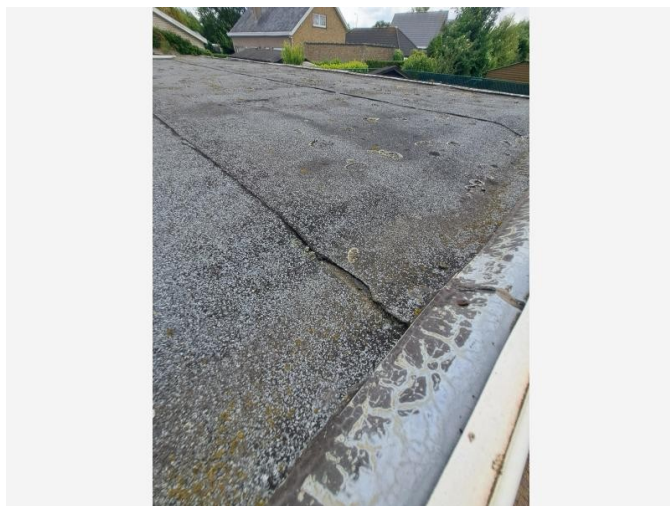
Fiche 9: roofing

Geen asbest

#	Type	Referentie	Resultaat
9.1	Puntmonster	ID 4	Geen asbest

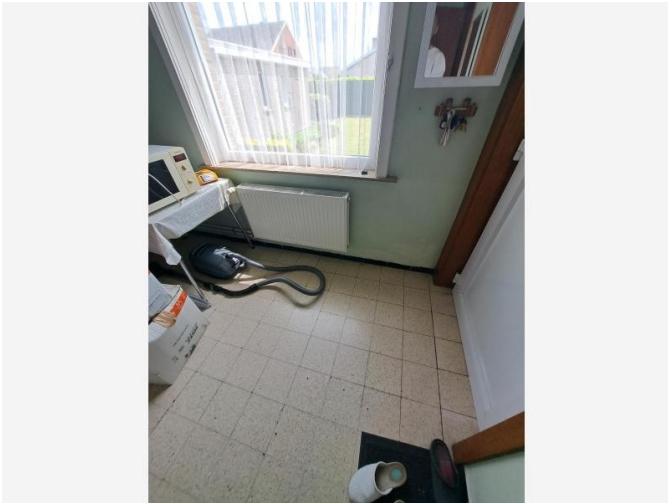
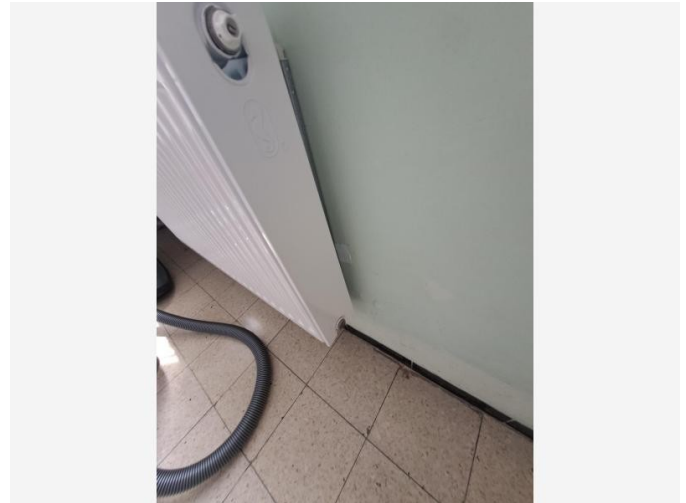
Geen asbest

#	Type	Referentie	Resultaat
10.1	Mengmonster	ID 1	Geen asbest

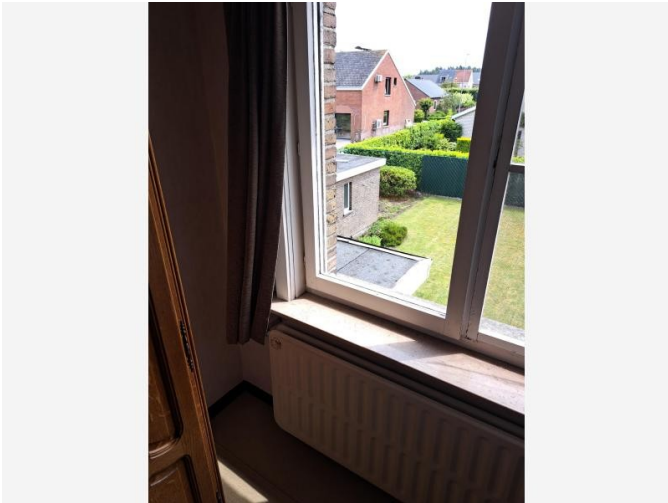
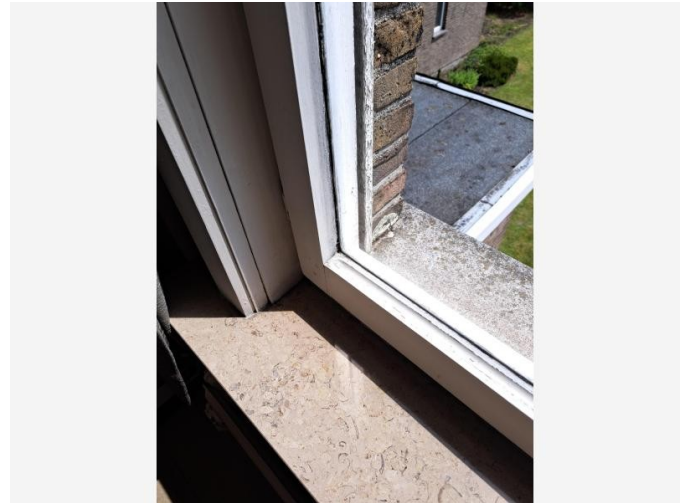
Geen asbest

#	Type	Referentie	Resultaat
11.1	Puntmonster	ID 3	Geen asbest

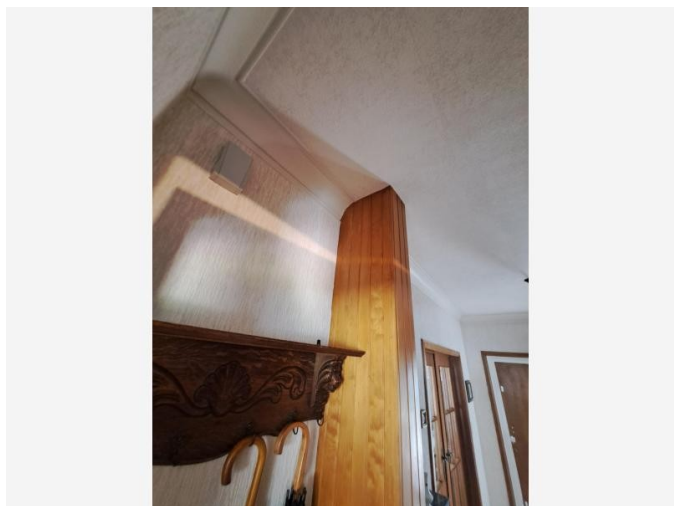
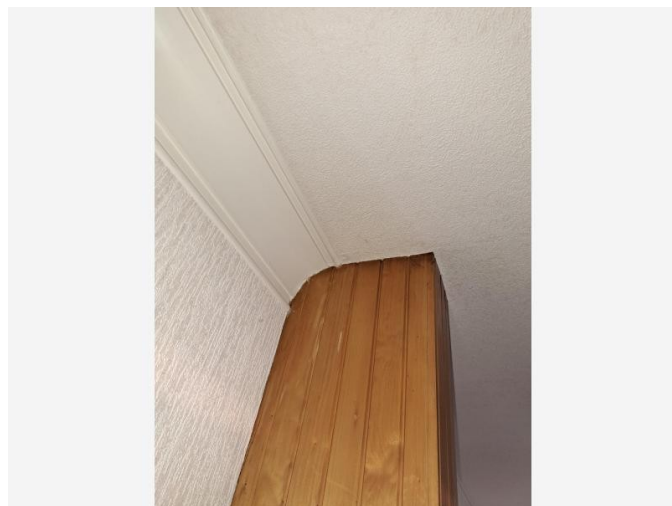
Fiche 12: pleisterwerk plafond

Geen asbest

#	Type	Referentie	Resultaat
12.1	Puntmonster	ID 2	Geen asbest
