Asbestinventarisatetest

Hundelgemsesteenweg 269, 9050 Gent

Attestnummer : 20240619-000353.000

Uitgegeven op : 19.06.2024

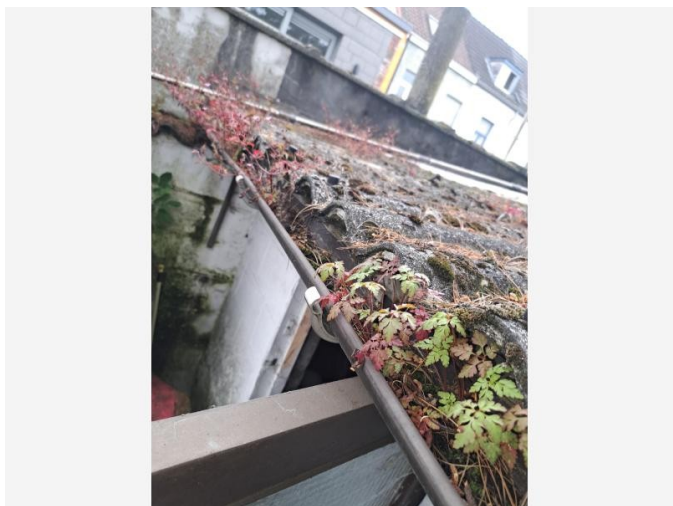
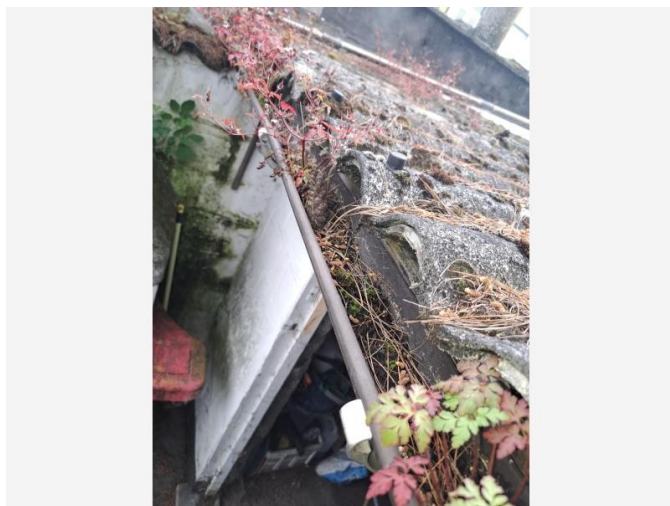
Het asbestmateriaal valt onder de mijlpaal van 2040.

- Eenvoudige handelingen: mag via doe-het-zelf of door werknemer(s) met opleidingsattest eenvoudige handelingen
Het slib in de dakgoot is mogelijks verontreinigd met asbestvezels, doordat het in contact is geweest met het asbesthoudend dak. De dakgoot kan gereinigd worden door het slib te verwijderen en af te voeren naar een erkend asbestverwerker. Ook in de regenwaterput of -ton kan asbesthoudend slib aanwezig zijn. Bij het verwijderen moet steeds rekening worden gehouden met alle milieu- en veiligheidsvoorschriften.

| Bron van de resten | Golfplaten op het dak. |
| Gebondenheid resten | Niet hecht |

Dringend verwijderen

- Verwijder het asbestafval.

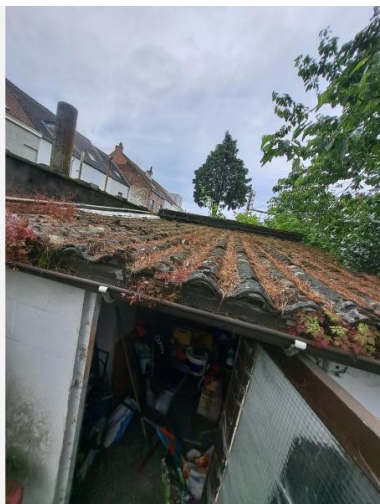
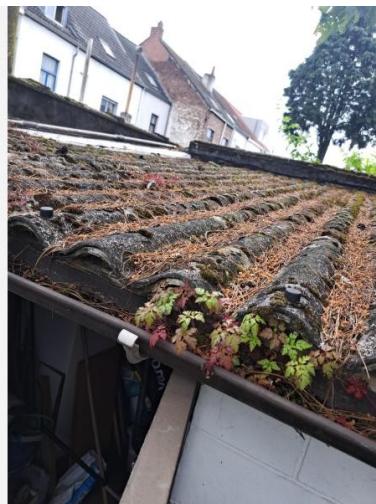
Het asbestmateriaal valt onder de mijlpaal van 2034.

| Eindbeoordeling materiaalrisico | Hoog materiaalrisico en/of hoge kans op vezelvrijgave |

| Asbestsoort (vezeltype) | Crocidoliet aanwezig |
| Toestand van het materiaal | Matig beschadigd, matig verweerd |

Dringend verwijderen

- Zorg voor een veilig beheer. Vermijd het beschadigen van het asbestmateriaal. Controleer de toestand jaarlijks op wijzigingen.
- Hemelwater dat afspoelt van asbestcement daken of gevels kan asbestdeeltjes bevatten. Gebruik het enkel voor gesloten circuits (bv. spoelen toiletten). Reinig na het vervangen van het dak of de gevel de dakgoten en regenwaterput of -ton om asbesthoudend sediment of slib te verwijderen

- Eenvoudige handelingen: mag via doe-het-zelf of door werknemer(s) met opleidingsattest eenvoudige handelingen
De golfplaten kunnen met eenvoudige handelingen verwijderd worden door een doe-het-zelver of een professional die beschikt over het opleidingsattest 'Asbestverwijdering eenvoudige handelingen'. Bij het verwijderen moet steeds rekening worden gehouden met alle milieu- en veiligheidsvoorschriften. Codex boek VI, titel 3

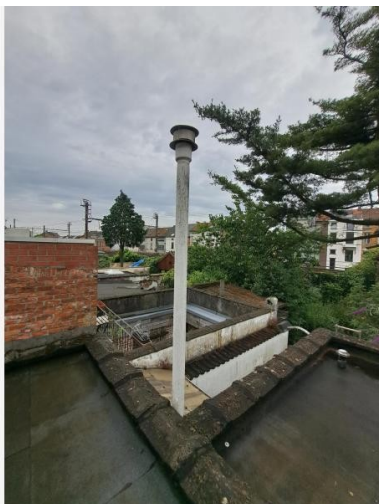
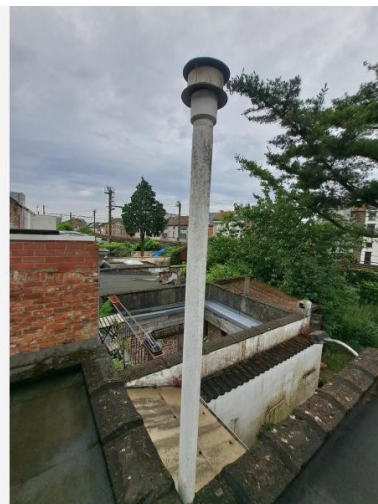
Het asbestmateriaal valt onder de mijlpaal van 2034.

| Eindbeoordeling materiaalrisico | Verhoogd materiaalrisico en/of verhoogde kans op vezelvrijgave |

| Asbestsoort (vezeltype) | Crocidoliet aanwezig |
| Toestand van het materiaal | Matig beschadigd, matig verweerd |

Verwijderen

- Zorg voor een veilig beheer. Vermijd het beschadigen van het asbestmateriaal. Controleer de toestand jaarlijks op wijzigingen.

- Eenvoudige handelingen: mag via doe-het-zelf of door werknemer(s) met opleidingsattest eenvoudige handelingen
Het rookgaskanaal kan het veiligst verwijderd worden met eenvoudige handelingen door een professional die beschikt over het opleidingsattest 'Asbestverwijdering eenvoudige handelingen'. Bij het verwijderen moet steeds rekening worden gehouden met alle milieu- en veiligheidsvoorschriften. Codex boek VI, titel 3

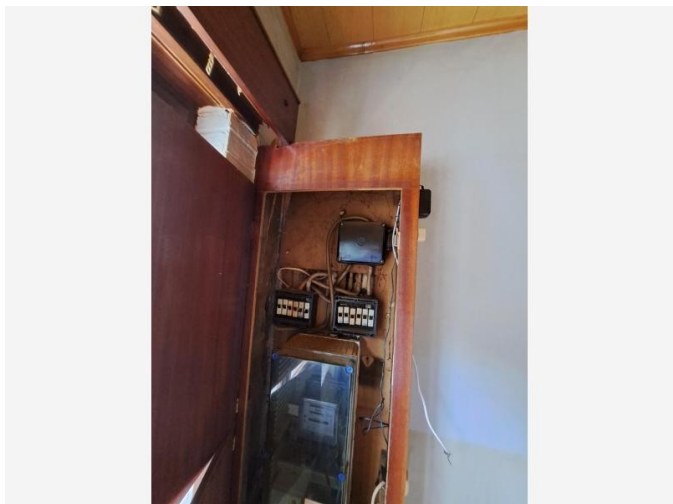
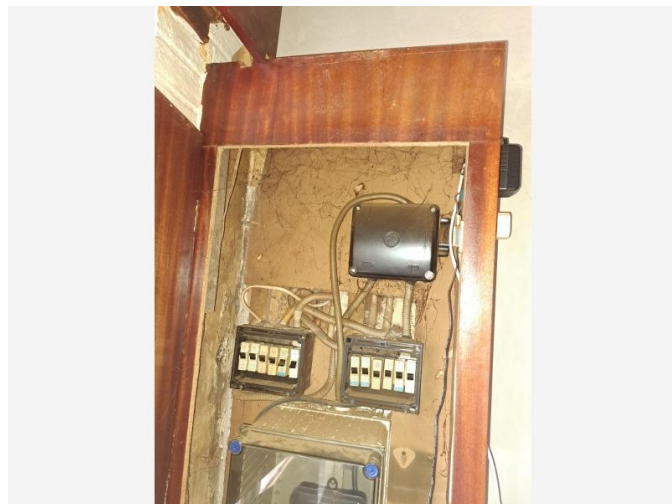
Het asbestmateriaal valt onder de mijlpaal van 2040.

| Eindbeoordeling materiaalrisico | Laag materiaalrisico en/of verlaagde kans op vezelvrijgave |

| Asbestsoort (vezeltype) | Crocidoliet aanwezig |
| Toestand van het materiaal | Onbeschadigd, niet verweerd |

| Opmerking | Er zijn meerdere bakelieten toepassingen aanwezig. Deze zijn bijgevolg niet allen aangeduid op het plan. |

Zorgvuldig beheren

- Zorg voor een veilig beheer. Vermijd het beschadigen van het asbestmateriaal. Controleer de toestand jaarlijks op wijzigingen.

- Eenvoudige handelingen: mag via doe-het-zelf of door werknemer(s) met opleidingsattest eenvoudige handelingen
De bakelieten toepassing moet verwijderd worden door een professional die een elektrische opleiding heeft gevolgd. Bij het verwijderen moet steeds rekening worden gehouden met alle milieu- en veiligheidsvoorschriften.

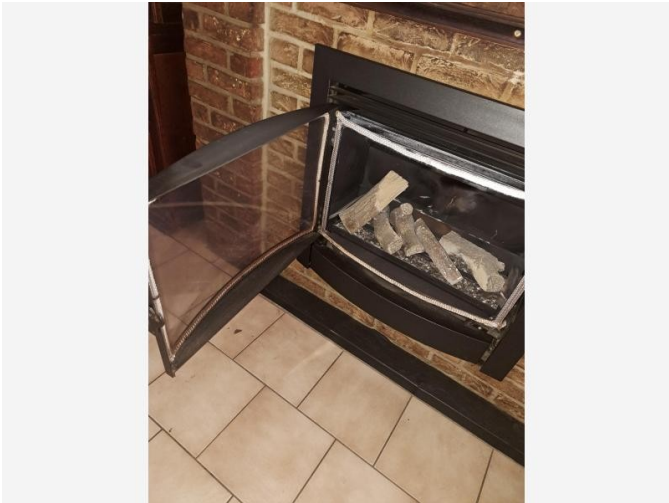
De dichtingskoord van de kachel betreft een keramische. Deze is bijgevolg niet-asbestverdacht.

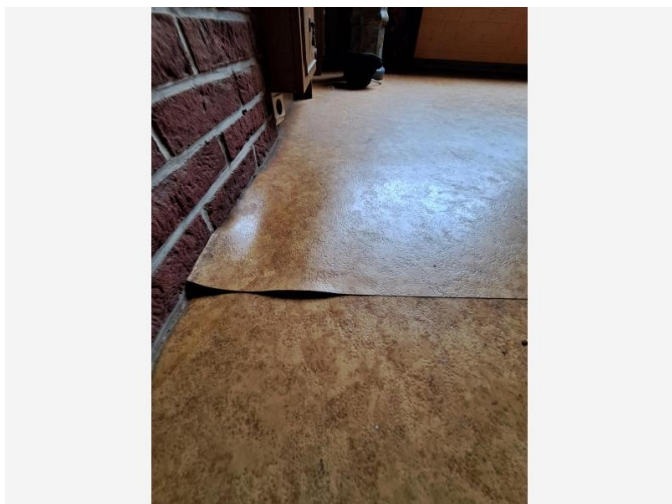
De aangeduide vloerzeilen zijn niet-asbestverdacht.

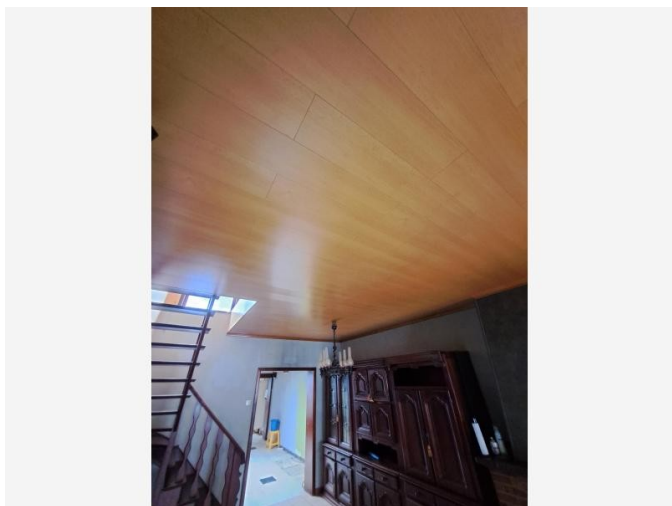
Het plafond bestaat uit hout, pvc, houtvezelplaten en/of andere niet-asbestverdachte materialen.

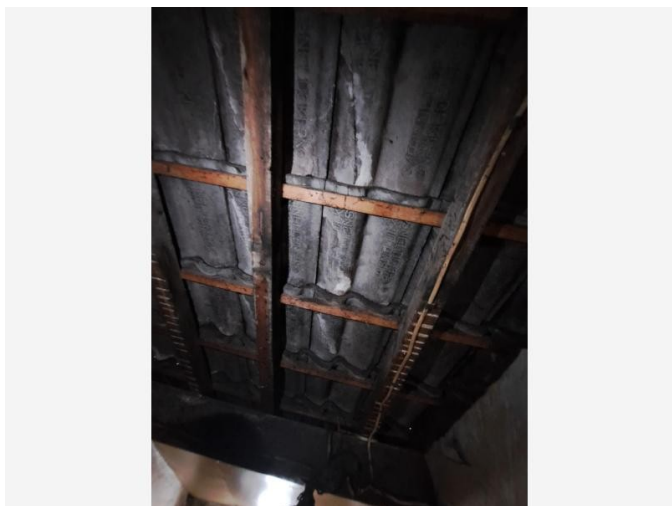
Er is geen visueel waarneembaar asbestverdacht onderdak aanwezig.

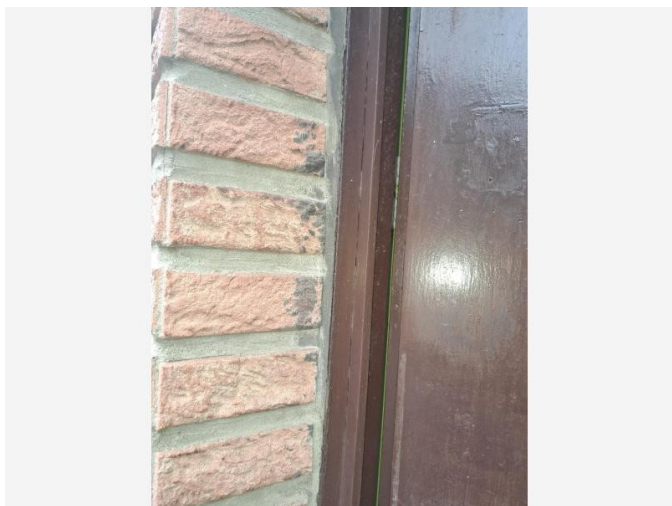
Het raamwerk is gevoegd en bijgevolg niet-asbestverdacht.

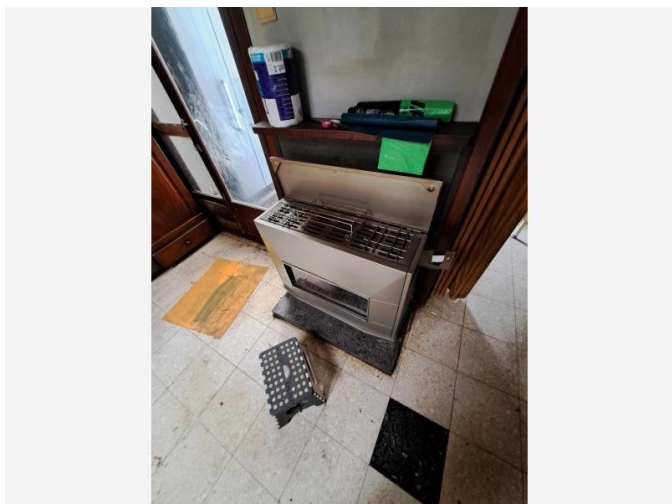
Het stooktoestel bevat mogelijk asbesthoudende materialen. Wij kunnen hierover echter geen uitsluitsel geven, daar wij geen destructief onderzoek mogen uitvoeren.

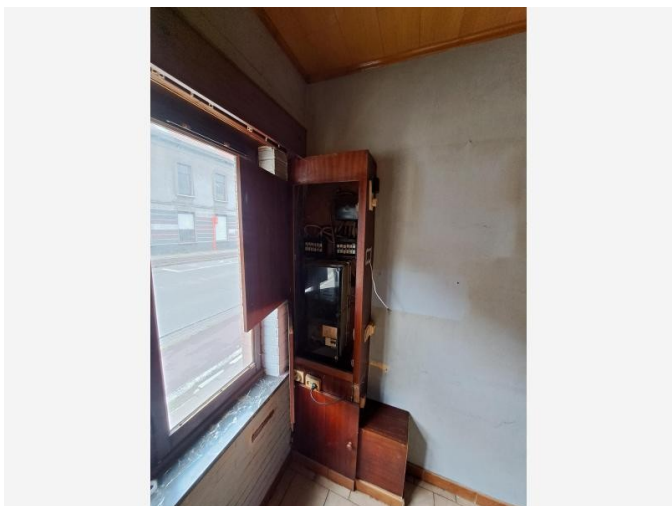
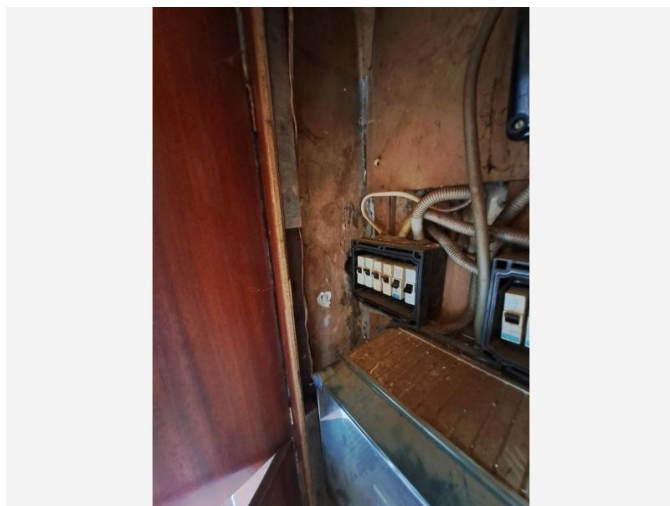
Geen asbest

| # | Type | Referentie | Resultaat |
|---|---|---|---|
| 11.1 | Mengmonster | ID 1 | Geen asbest |

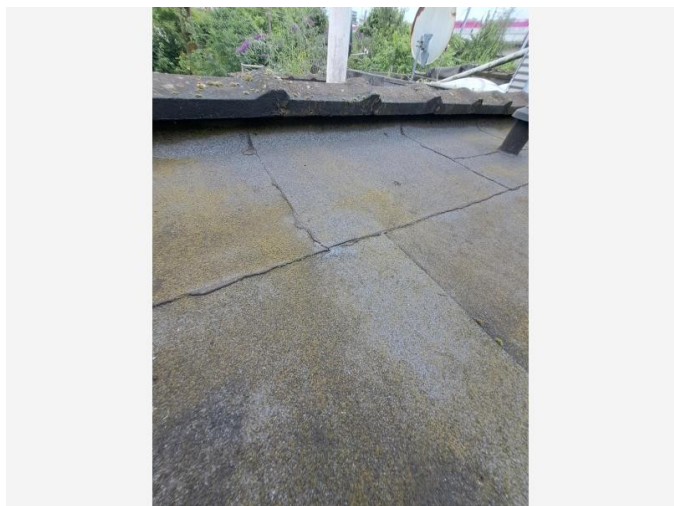
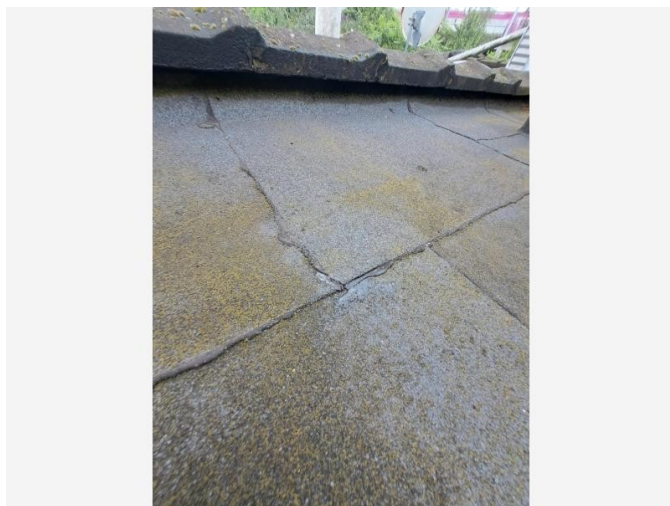
Geen asbest

| # | Type | Referentie | Resultaat |
|---|---|---|---|
| 12.1 | Puntmonster | ID 2 | Geen asbest |
