## Asbestinventaris

Gemeenschappelijke delen – Residentie de Groene Vallei

Broederlijke Weversplein 2-256 te Gent

### Destructieve asbestinventaris:

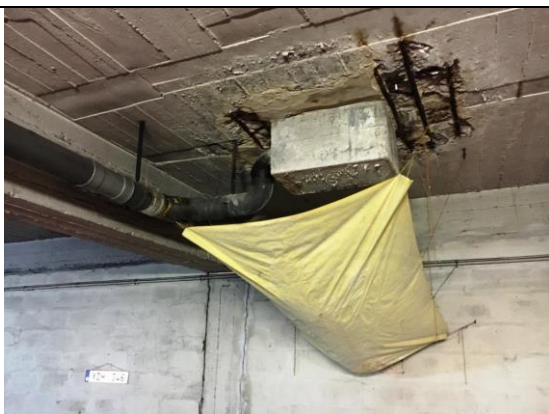
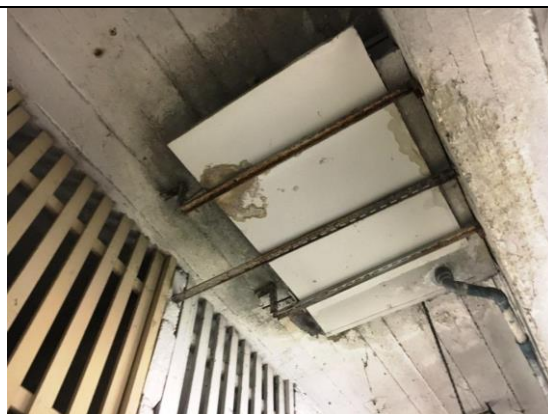
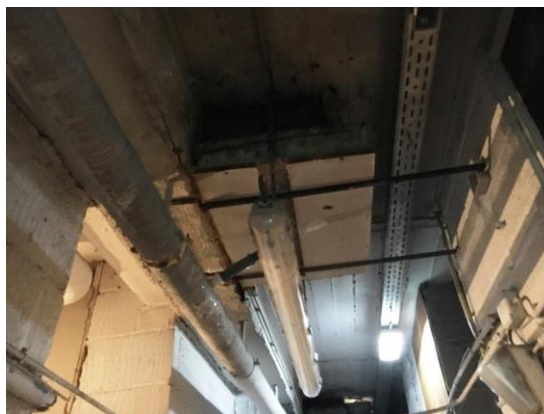
Bron 1 : regenafvoer roosters (platen / bak)

Geen asbesthoudende platen / bak gedetecteerd

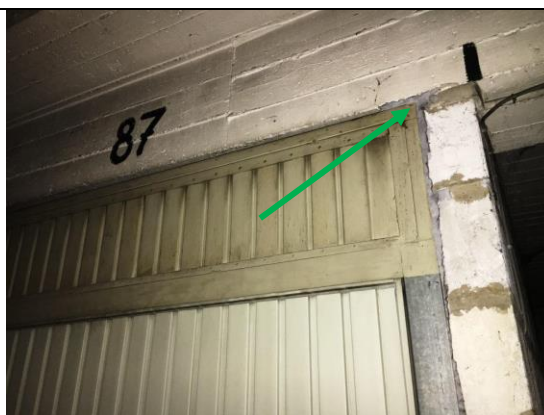
Bron 2 : mastiek

Geen asbesthoudende mastiek gedetecteerd aan garagepoorten

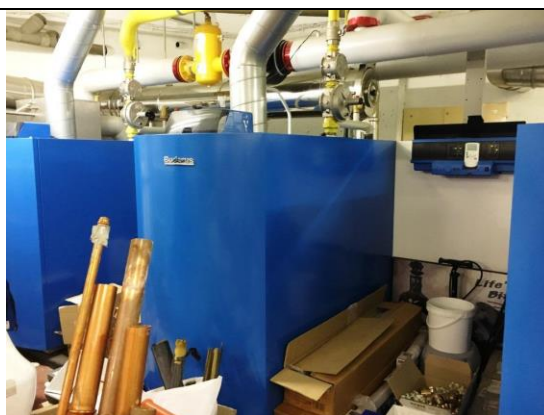
Bron 3 : cv-ketels (onderdelen)

Merk : Buderus – bouwjaar : 2015

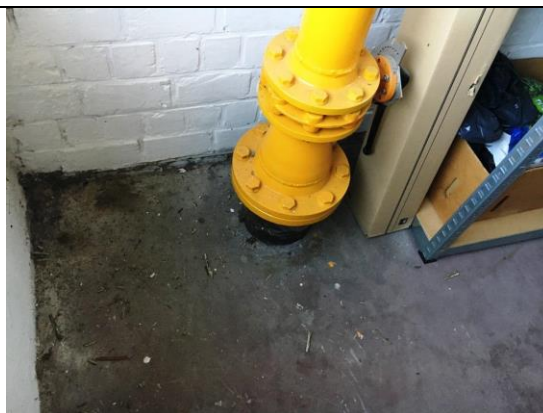
Bron 4 : doorvoering - pakkingen

Geen asbesthoudende doorvoeringen en pakkingen tussen flenzen gedetecteerd

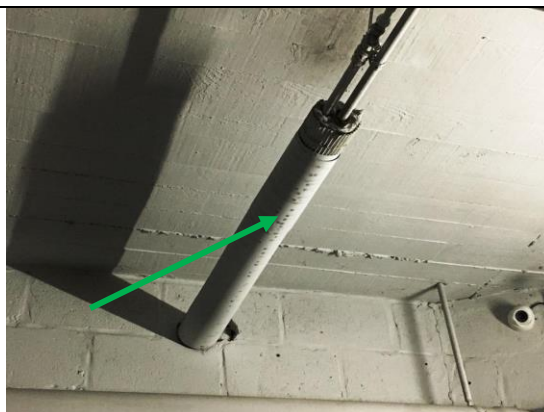
Bron 5 : leidingisolatie (geen gips)

Asbesthoudende leidingisolatie aanwezig in gebouw (zie bron 13)

Alle gipsen leidingisolatie moet beschouwd worden als asbestverdachte bronnen

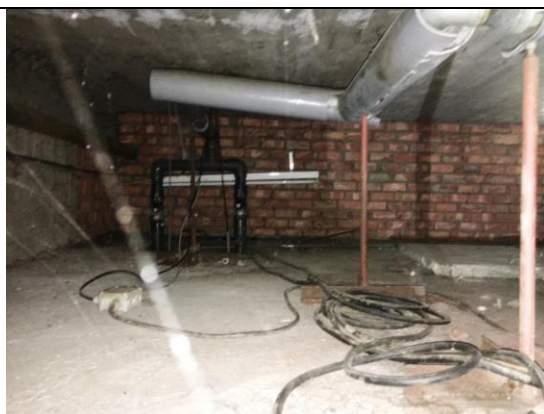
Bron 6 : sceptische putten

Geen asbesthoudende toepassingen gedetecteerd

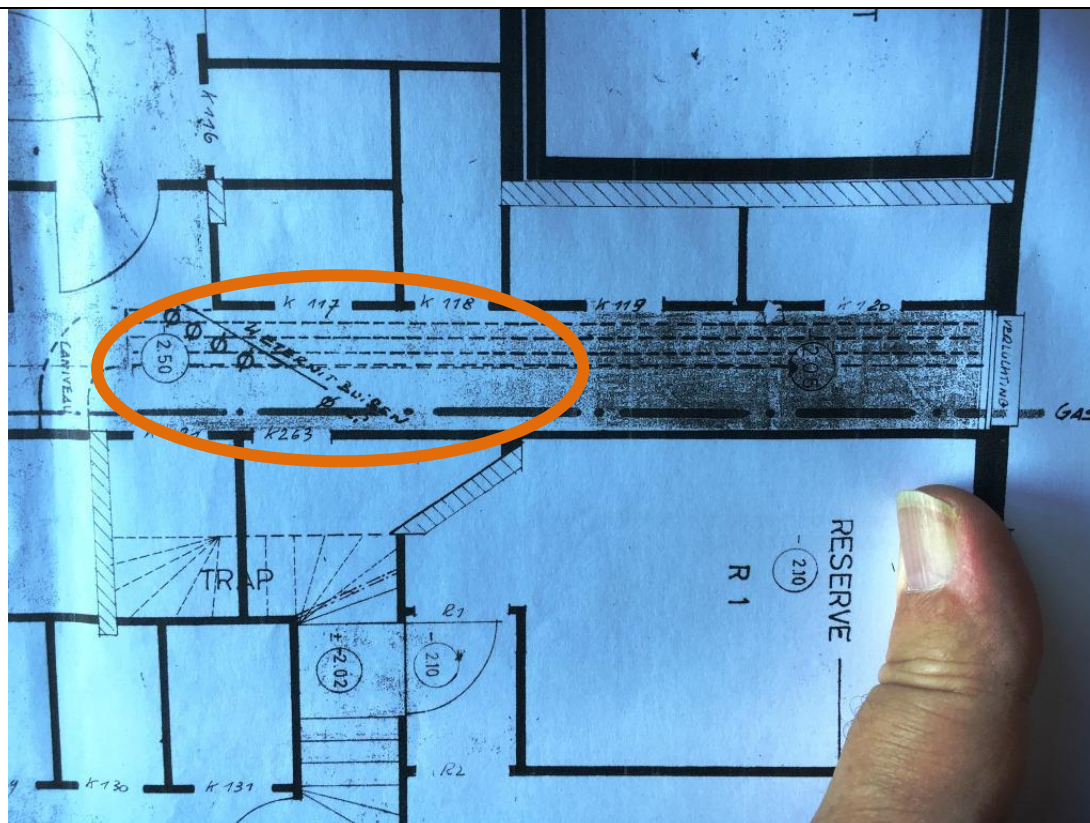
Bron 7 : eternite buizen (niet gedetecteerd)

Op oude plannen staat de melding dat Eternite buizen (meestal asbesthoudend) aanwezig zijn in de kelder. Bij nader onderzoek werden deze buizen niet terug gevonden. Mogelijkheid bestaat dat deze buizen onder de vloer lopen.

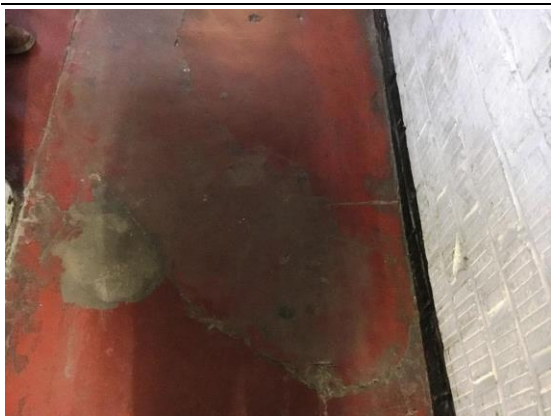
Vloer niet egaal gegoten (mogelijk werken)

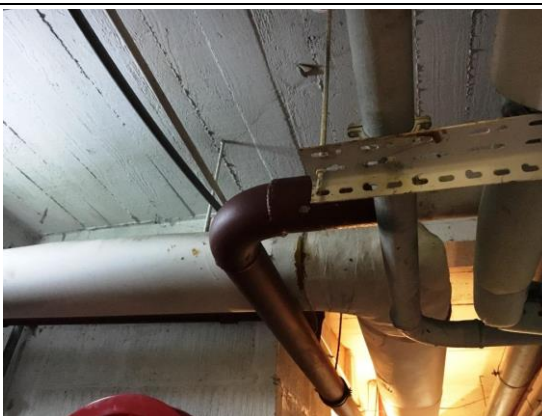
geen eternite leidingen aanwezig aan plafond

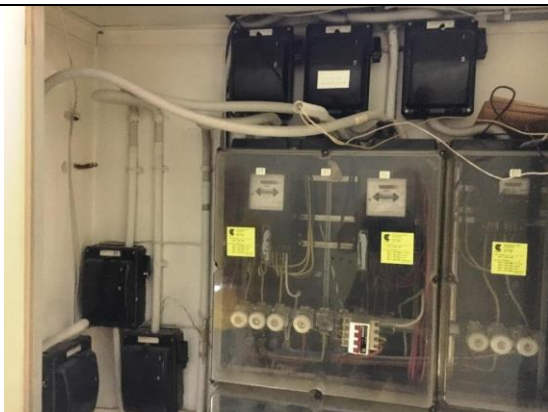
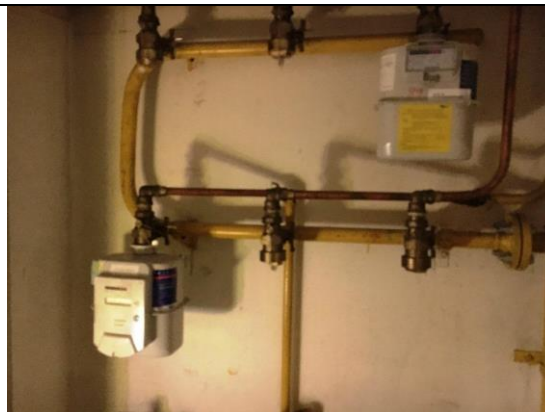
Bron 8 : technische schachten

Geen asbesthoudende toepassingen gedetecteerd

Steekproefmatig enkele technische schachten bekeken

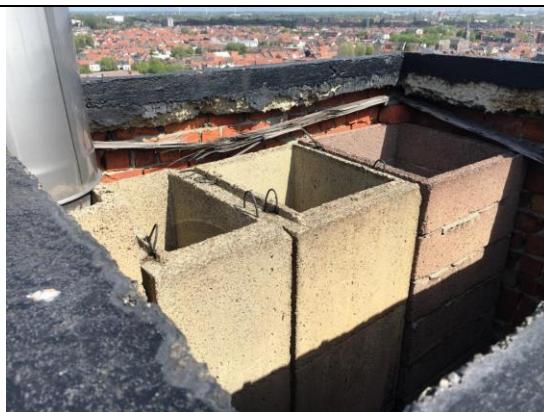
Geen asbesthoudende schouwen gedetecteerd

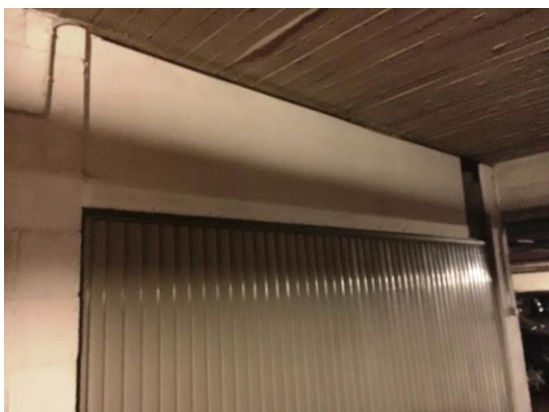
Garagebox 37-38

| bron/id | omschrijving | locatie | hoeveelheid<br>(±) <sup>1</sup> | analyse |
|---|---|---|--|---|
| 12 | Platen boven garageboxen (asbestcement) | Kelder - garage | 5 garageboxen<br>2 m <sup>2</sup> per box | Asbesthoudend |

*Bron 12 : wandplaten boven garageboxen*

| <b>Asbesthoudend</b> |

Maatregelen : Periodieke controle – geen destructieve werkzaamheden uitvoeren op platen – bij voorkeur asbestmarkering aanbrengen

Bij verwijdering : Eenvoudige handeling

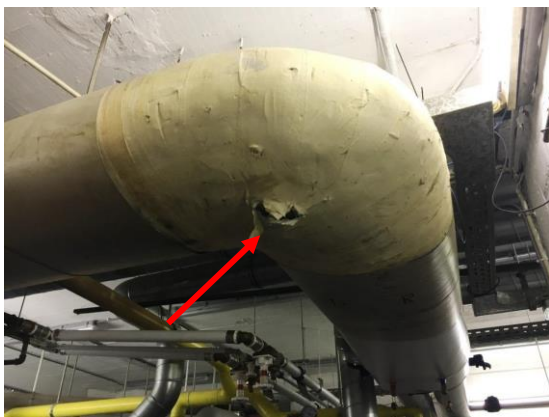
R19-14023/001

| bron/id | omschrijving | locatie | hoeveelheid<br>(±) <sup>1</sup> | analyse |
|---|---|---|--|---|
| 13 | Leidingisolatie (asbestgips) | Kelder - stookplaats | Alle bochten met gips | Chrysotiel |

Bron 13 : leidingisolatie (asbestgips)

| <b>Chrysotiel</b> |

Maatregelen : Periodieke controle – asbestmarkering aanbrengen –  
verwijderen op korte termijn

Bij verwijdering : Hermetisch afgesloten zone

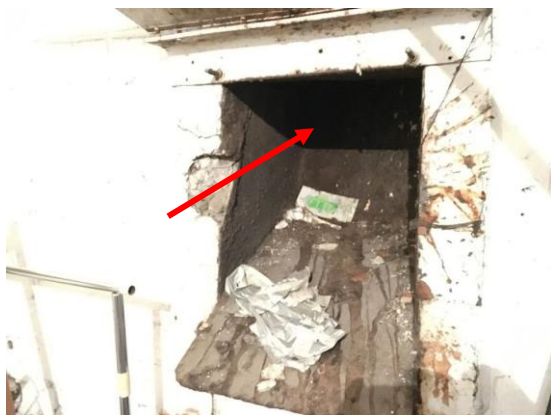
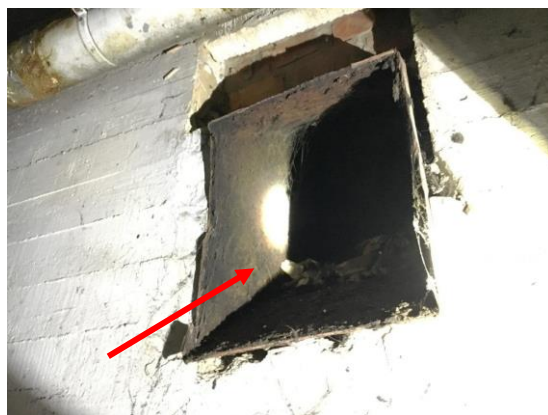
*Bron 14 : asbestkokers (asbestcement)*

| bron/id | omschrijving | locatie | hoeveelheid<br>(±) <sup>1</sup> | analyse |
|---|---|---|--|---|
| 14 | Afvalkokers (asbestcement) | Kelder – doorheen appartementsgebouw | Alle stortkokers | Asbesthoudend |

| <b>Asbesthoudend</b> |

Maatregelen : Periodieke controle op toestand materiaal – asbestmarkering aanbrengen  
Geen destructieve acties op kanalen uitvoeren

Bij verwijdering : Hermetisch afgesloten zone

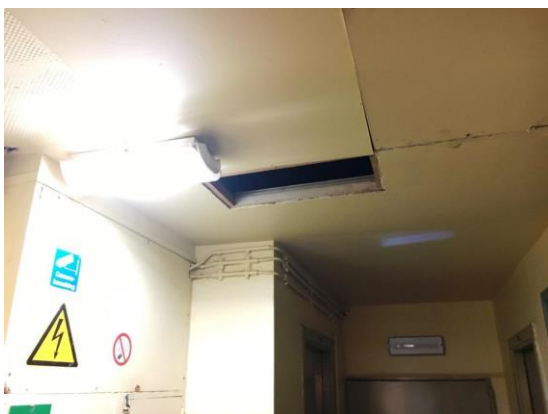
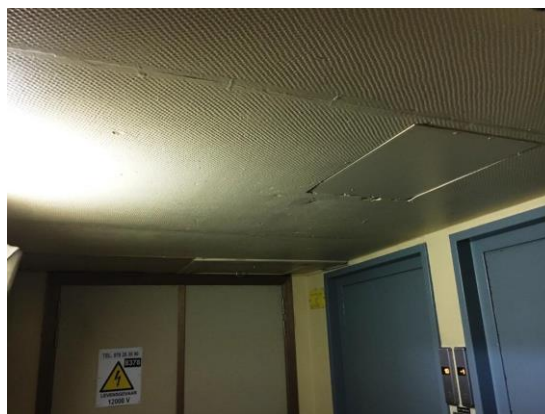
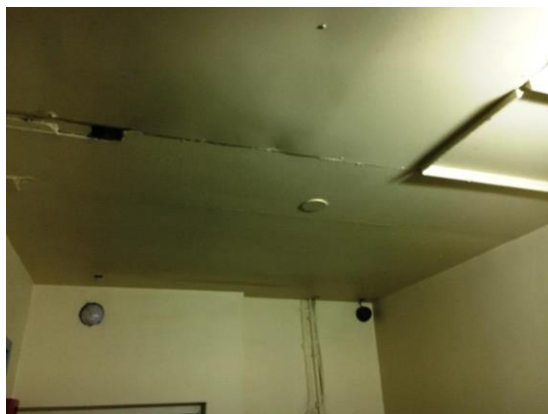
*Bron 15 : plafondplaten (asbestcement)*

| bron/id | omschrijving | locatie | hoeveelheid<br>(±) <sup>1</sup> | analyse |
|---|---|---|--|---|
| 15 | Plafondplaten (asbestcement) | Kelder – aan liften | 8m <sup>2</sup> + 12m <sup>2</sup> + 6m <sup>2</sup> | Asbesthoudend |

| <b>Asbesthoudend</b> |

Maatregelen : Periodieke controle op toestand materiaal – asbestmarkering aanbrengen

Bij verwijdering : Eenvoudige handeling

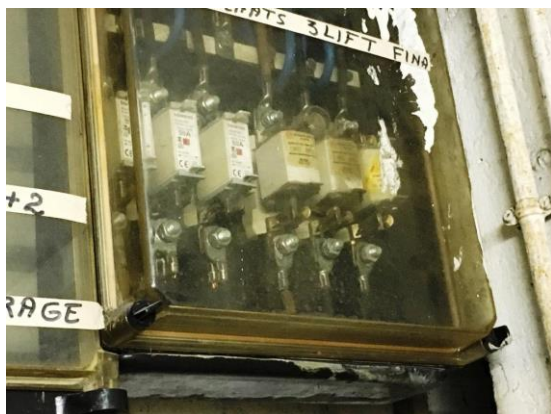
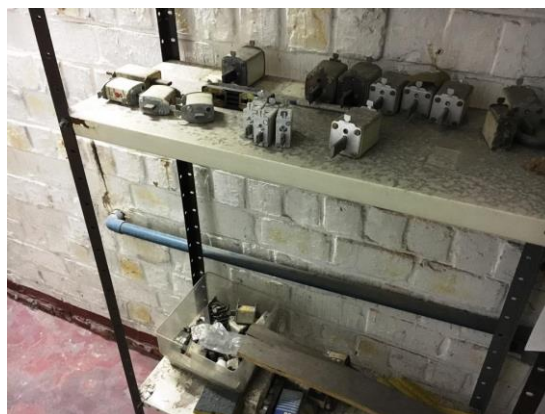
Bron 16 : meszekeringen (asbestkarton)

| bron/id | omschrijving | locatie | hoeveelheid<br>(±) <sup>1</sup> | analyse |
|---|---|---|--|---|
| 16 | Meszekeringen (asbestkarton) | Technische ruimte elektriciteitskasten | Niet nader bepaald | Asbesthoudend |

Bij verwijdering :

Sporadische handeling

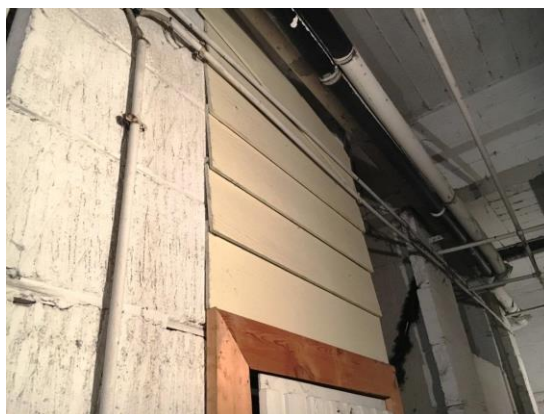
Bron 17 : platen (asbestcement)

| bron/id | omschrijving | locatie | hoeveelheid<br>(±) <sup>1</sup> | analyse |
|---|---|---|--|---|
| 17 | Platen (asbestcement) | Kelder – berging 21 | 1 m <sup>2</sup> | Asbesthoudend |

| Maatregelen : | Periodieke controle op toestand materiaal |
| Bij verwijdering : | Eenvoudige handeling |

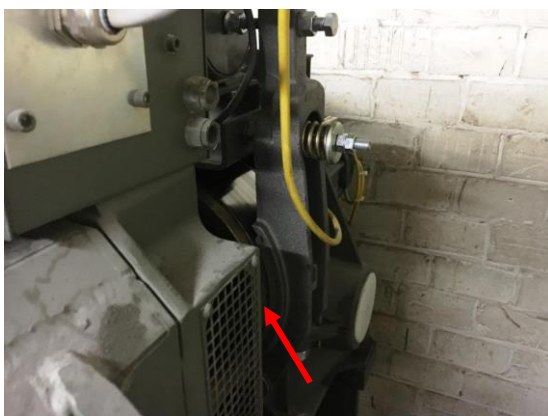
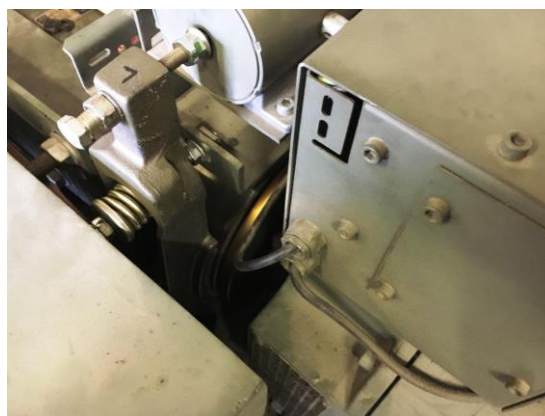
Bron 18 : remschoenen (frictiemateriaal)

| bron/id | omschrijving | locatie | hoeveelheid<br>(±) <sup>1</sup> | analyse |
|---|---|---|--|---|
| 18 | Remschoenen (frictiemateriaal) | Dak - liftmachinekamer | Alle liften nakijken | Asbesthoudend |

Bij volgende revisie asbesthoudende remschoenen vervangen door onderhoudsfirmaliften  
(uitvoering in Eenvoudige handeling)

Risico-beoordeling : 8  
Maatregelen : Verwijderen bij volgende revisie  
Bij verwijdering : Eenvoudige handeling

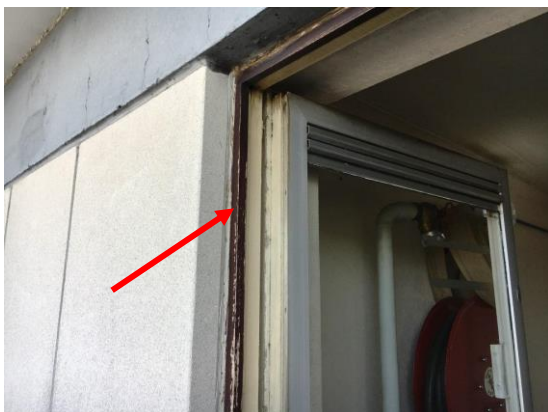
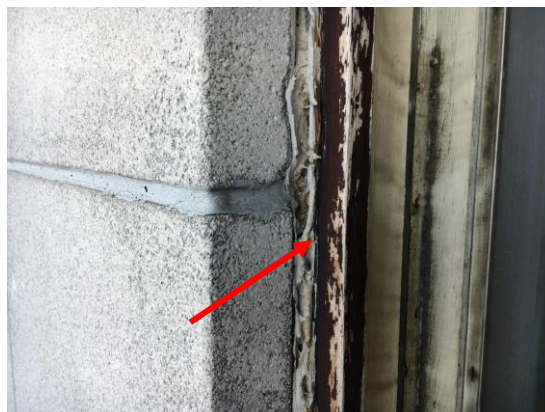
Bron 19 : mastiek deur- en raamprofiel

| bron/id | omschrijving | locatie | hoeveelheid<br>(±) <sup>1</sup> | analyse |
|---|---|---|--|---|
| 19 | Mastiek aan deur- en raamprofielen | Dak – tussen deur- en raamprofiel en muur | Alle oude deur- en raamprofielen | Chrysotiel |

Maatregelen : Verwijderen op middellange termijn

Bij verwijdering : Eenvoudige handeling

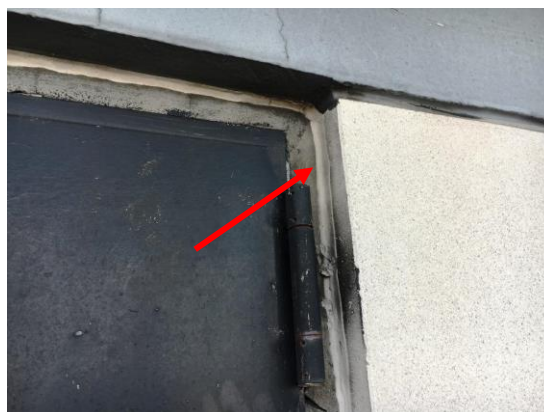
*Bron 20 : mastiek aan schouwen*

| bron/id | omschrijving | locatie | hoeveelheid<br>(±) <sup>1</sup> | analyse |
|---|---|---|--|---|
| 20 | Mastiek aan schouwen | Dak – aan schouwen | Alle mastiek aan schouwen | Chrysotiel |

Maatregelen : Periodieke controle op toestand materiaal

Bij verwijdering : Eenvoudige handeling

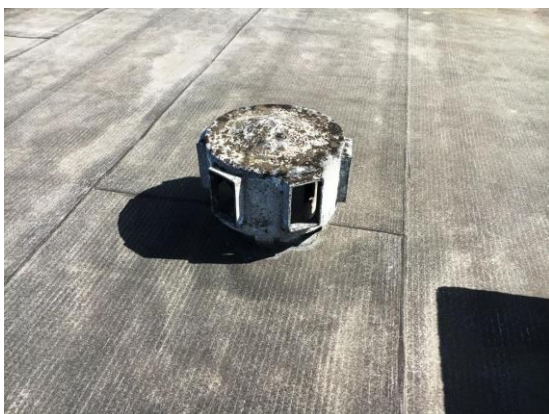
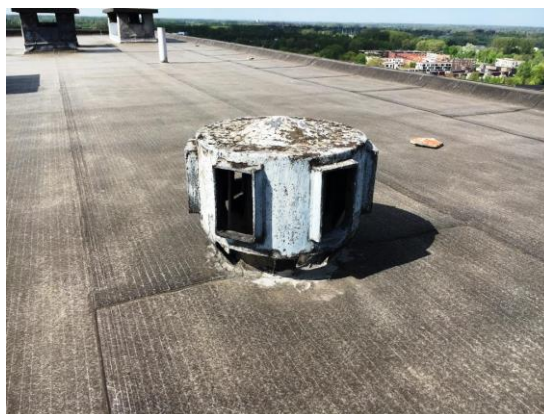
Bron 21 : verluchtungskokers (asbestcement)

| bron/id | omschrijving | locatie | hoeveelheid<br>(±) <sup>1</sup> | analyse |
|---|---|---|--|---|
| 21 | Verluchtingskokers (asbestcement) | Dak – aan liftmachinekamers | 3 stuks | Asbesthoudend |

Maatregelen : Verluchtungskokers vervangen op middellange termijn

Bij verwijdering : Eenvoudige handeling
