# Asbestinventarisatetest

Bovenhoekstraat 66, 9406 Ninove

Attestnummer : 20260115-000047.000

Uitgegeven op : 15.01.2026

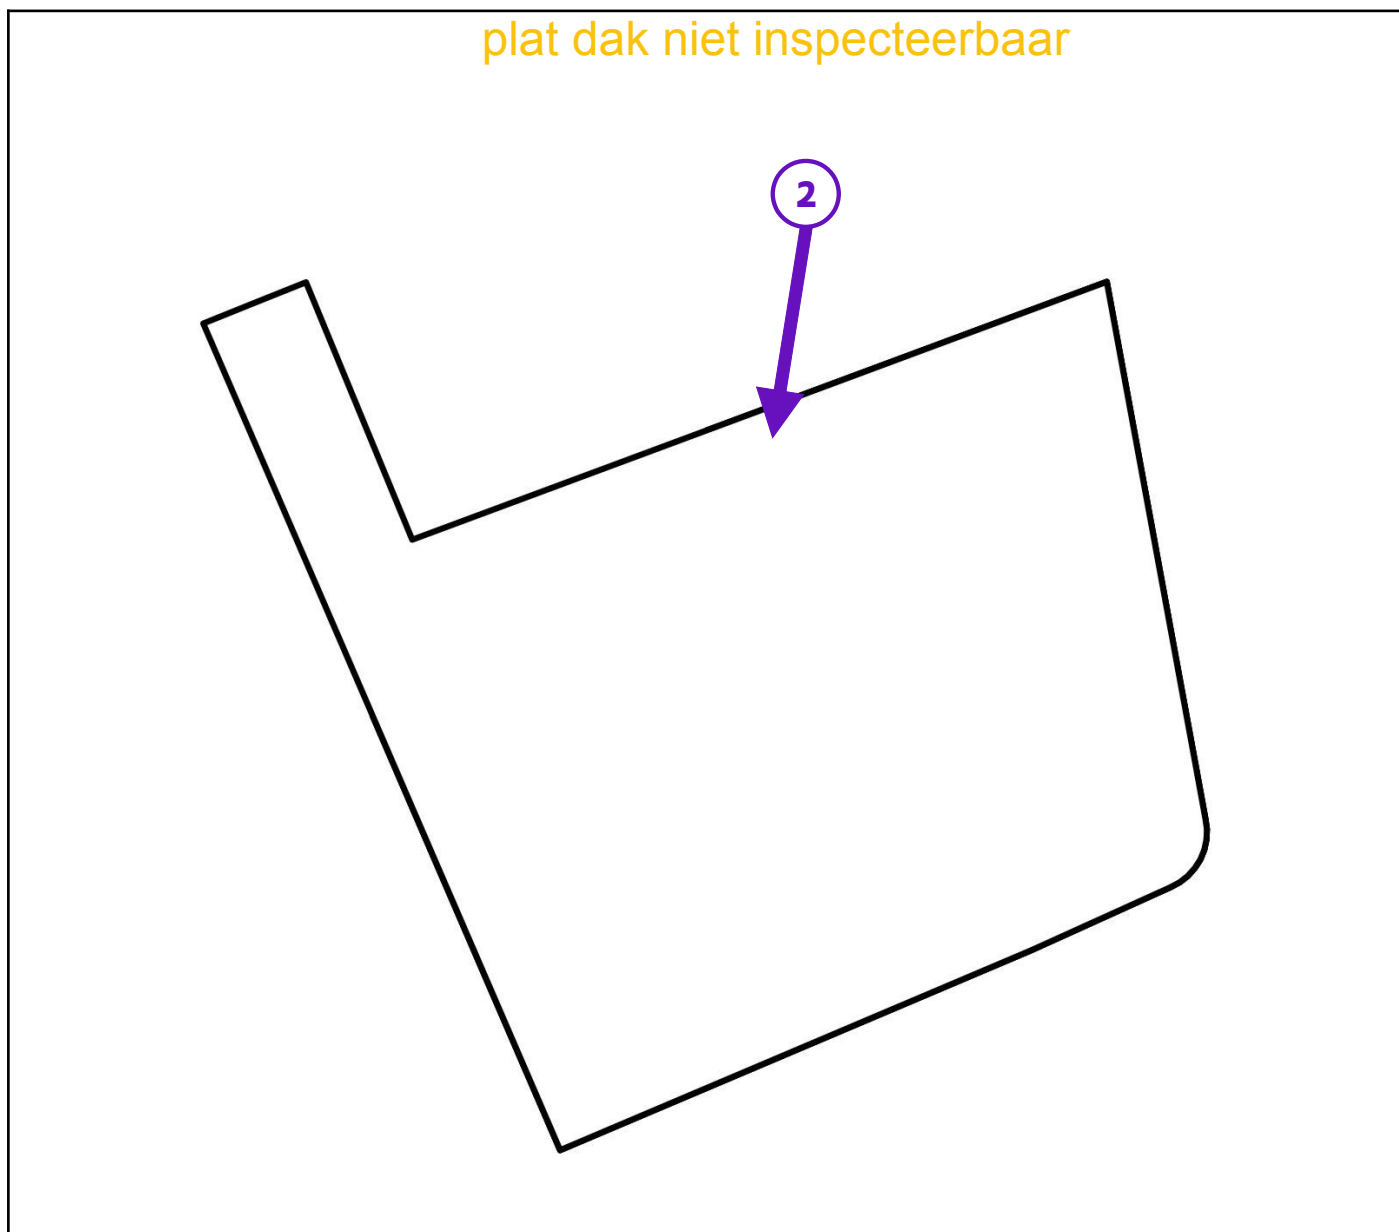
## Plan 1.3: Hoofdgebouw plan dak

Beschrijving	Type	Actie
2. Plat dak niet toegankelijk	Beperking	-

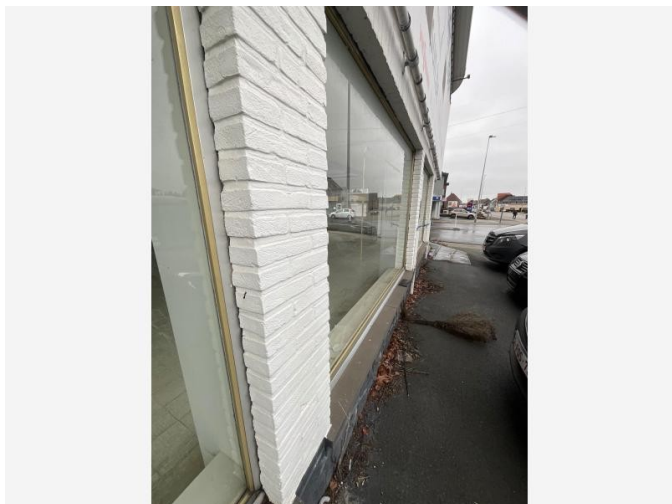
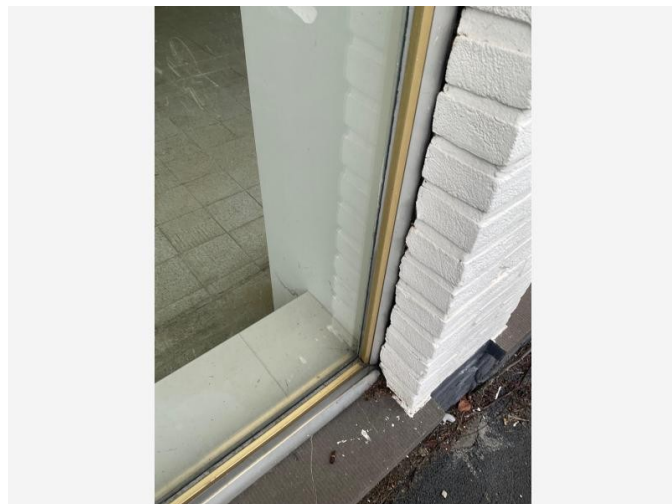
Het asbestmateriaal valt onder de mijlpaal van 2040.

Eindbeoordeling materiaalrisico	Laag materiaalrisico en/of verlaagde kans op vezelvrijgave
---------------------------------	------------------------------------------------------------

Gebondenheid	Categorie 1: hechtgebonden in oorsprong
Asbestsoort (vezeltype)	Amfibool aanwezig, uitgezonderd crocidoliet
Asbestconcentratie	Laag (< 50%)
Afschermingsgraad van het gehele materiaal	Geheel of deels (ook) vrij aan de binnenlucht
Toestand van het materiaal	Licht beschadigd, licht verweerd. Intact calciumsilicaatmateriaal of categorie III 'gebondenheid'

<b>Beschrijving</b>	mastiek alu ramen
<b>Omgeving</b>	Grenst aan binnen- en buitenlucht
<b>Primaire drager</b>	Wandopening verticaal (raam, deur, ...)
<b>Asbestmateriaal</b>	In-situ afwerkingslagen - Pasta, stopverf, voegsel, stopsel, vulsel, mastiek, katten, ...
<b>Bindmiddel van asbestmateriaal</b>	Kitten, mastiek, pasta
<b>Gebondenheid op basis van bindmiddel</b>	Hecht
<b>Hoeveelheid (gewicht - aantal)</b>	<ul style="list-style-type: none"><li>• 2,00 kg - 1 stuk</li></ul>
<b>Totaal gewicht</b>	2,00 kg
<b>Eenvoudig bereikbaar</b>	Ja
<b>Bevestigingswijze</b>	<ul style="list-style-type: none"><li>• Verlijmd, ingegoten, versmeerd</li></ul>
<b>Identificatiemethode</b>	De asbestdeskundige beoordeelt het materiaal als asbesthoudend, en dit zonder monstername.
<b>Destructieve handeling voor identificatie</b>	Nee
<b>Opmerking</b>	Geschatte hoeveelheid

- Zorg voor een veilig beheer. Vermijd het beschadigen van het asbestmateriaal. Controleer de toestand jaarlijks op wijzigingen.
- Voer bijkomende staalname(s) uit.

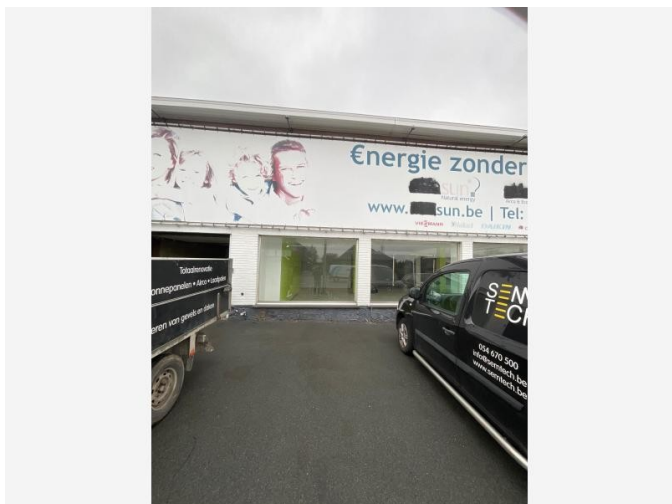
*Situeringfoto*

**Reden:** Het te onderzoeken materiaal situeert zich hoger dan 3,50 m te rekenen vanaf een veilige ondergrond

**Uitleg van de asbestdeskundige:** Dak op 7 m

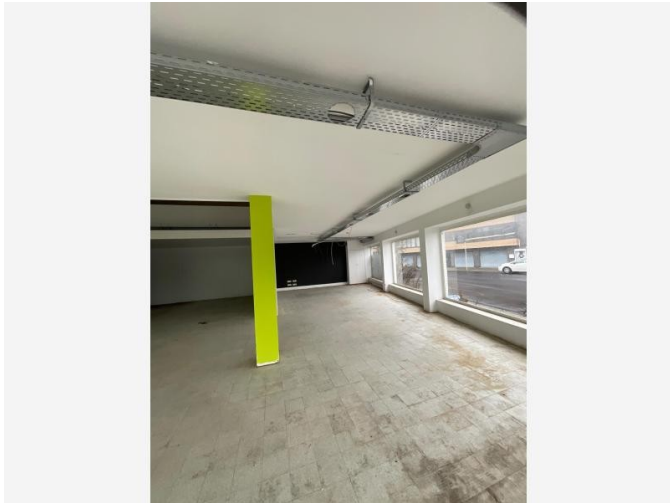
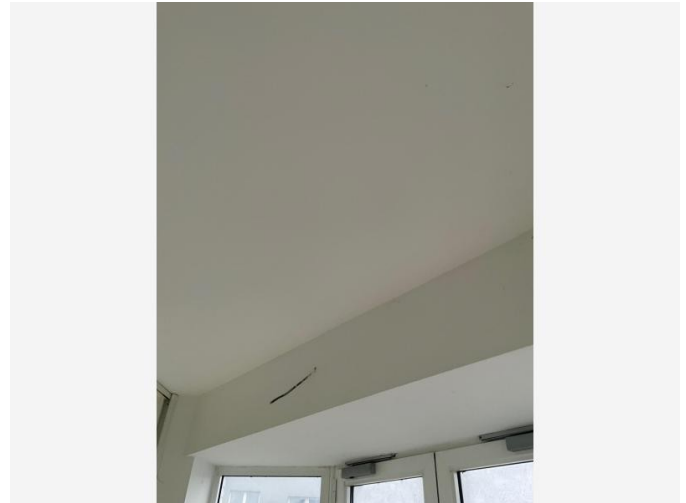
Geen asbest

#	Type	Referentie	Resultaat
3.1	Mengmonster	mm02	Geen asbest

<b>Beschrijving</b>	pleisterwerk plafond
<b>Omgeving</b>	Binnen
<b>Primaire drager</b>	Plafond
<b>Bindmiddel van materiaal</b>	Gips - kalk
<b>Gebondenheid op basis van bindmiddel</b>	Niet-hechtgebonden
<b>Hoeveelheid (oppervlakte - dikte - aantal)</b>	• 120,00 m <sup>2</sup> - 1,00 cm - 1 stuk
<b>Totaal volume</b>	1,20 m <sup>3</sup>
<b>Identificatiemethode</b>	Een monstername door de asbestdeskundige met laboanalyse door een asbestlabo.
<b>Destructieve handeling voor identificatie</b>	Nee
<b>Opmerking</b>	Geschatte hoeveelheid

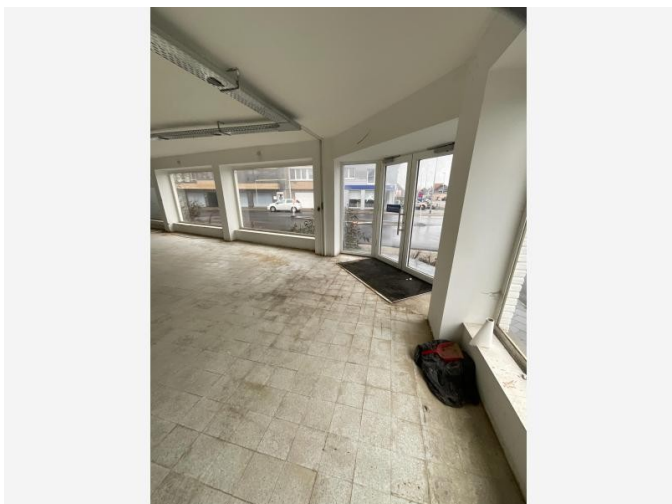
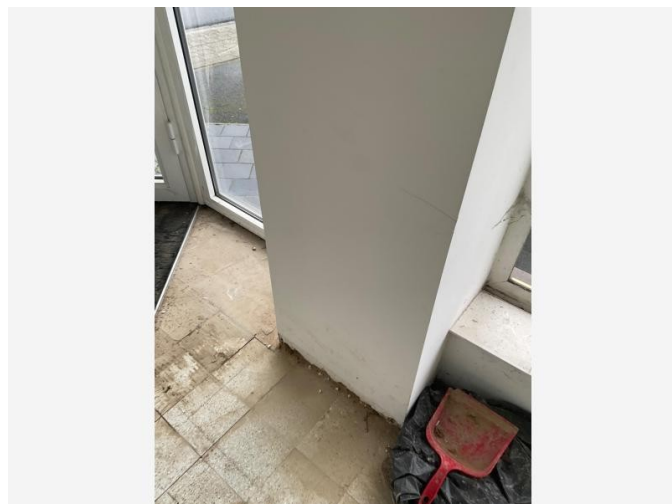
Geen asbest

#	Type	Referentie	Resultaat
4.1	Mengmonster	mm01	Geen asbest

<b>Beschrijving</b>	pleisterwerk wanden
<b>Omgeving</b>	Binnen
<b>Primaire drager</b>	Binnenwand
<b>Bindmiddel van materiaal</b>	Gips - kalk
<b>Gebondenheid op basis van bindmiddel</b>	Niet-hechtgebonden
<b>Hoeveelheid (oppervlakte - dikte - aantal)</b>	• 115,00 m <sup>2</sup> - 1,00 cm - 1 stuk
<b>Totaal volume</b>	1,15 m <sup>3</sup>
<b>Identificatiemethode</b>	Een monstername door de asbestdeskundige met laboanalyse door een asbestlabo.
<b>Destructieve handeling voor identificatie</b>	Nee
<b>Opmerking</b>	Geschatte hoeveelheid
