# Asbestinventarisatetest

Zandvoordestraat 139, 9052 Gent

Attestnummer : 20250226-000514.000

**Niet-asbestveilig**

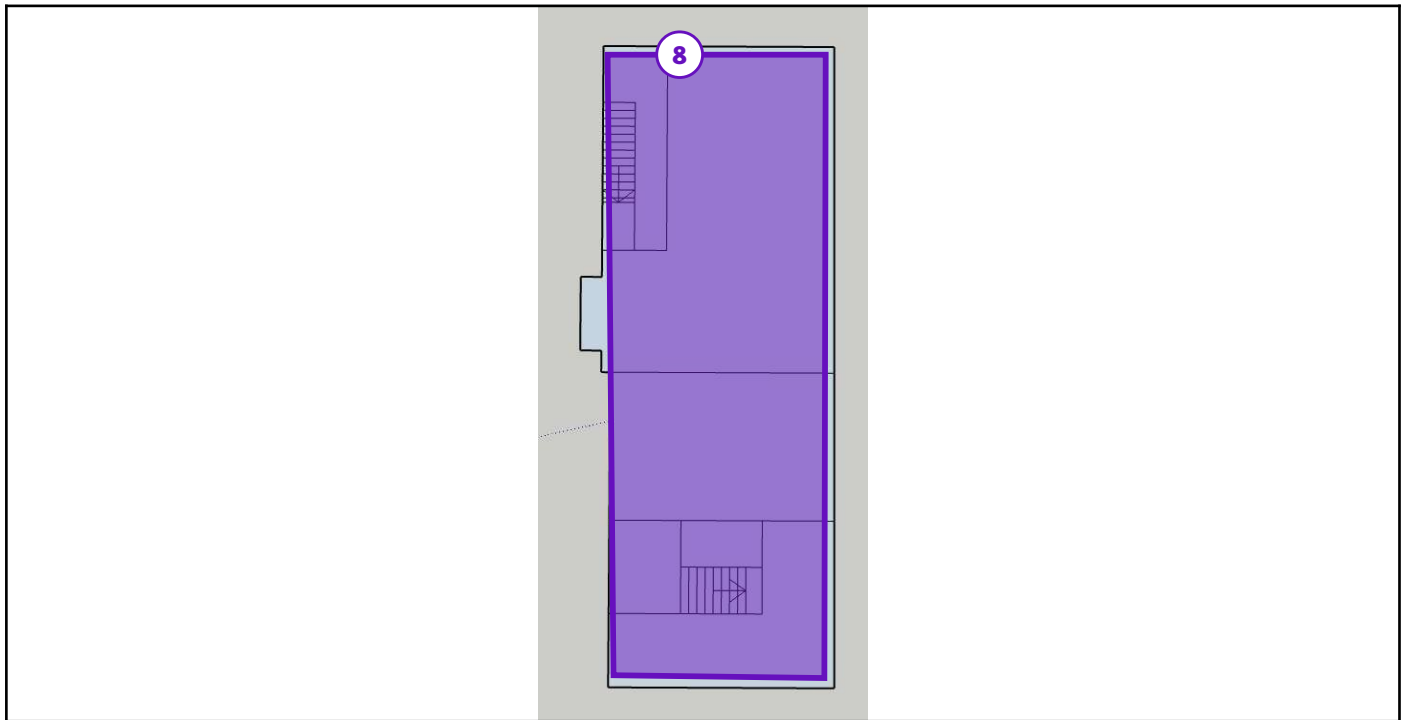
## Plan 1.1: Woonhuis plan gelijkvloers

| Beschrijving | Type | Actie |
|---|---|---|
| 8. Verlaagd plafond | Advies | - |

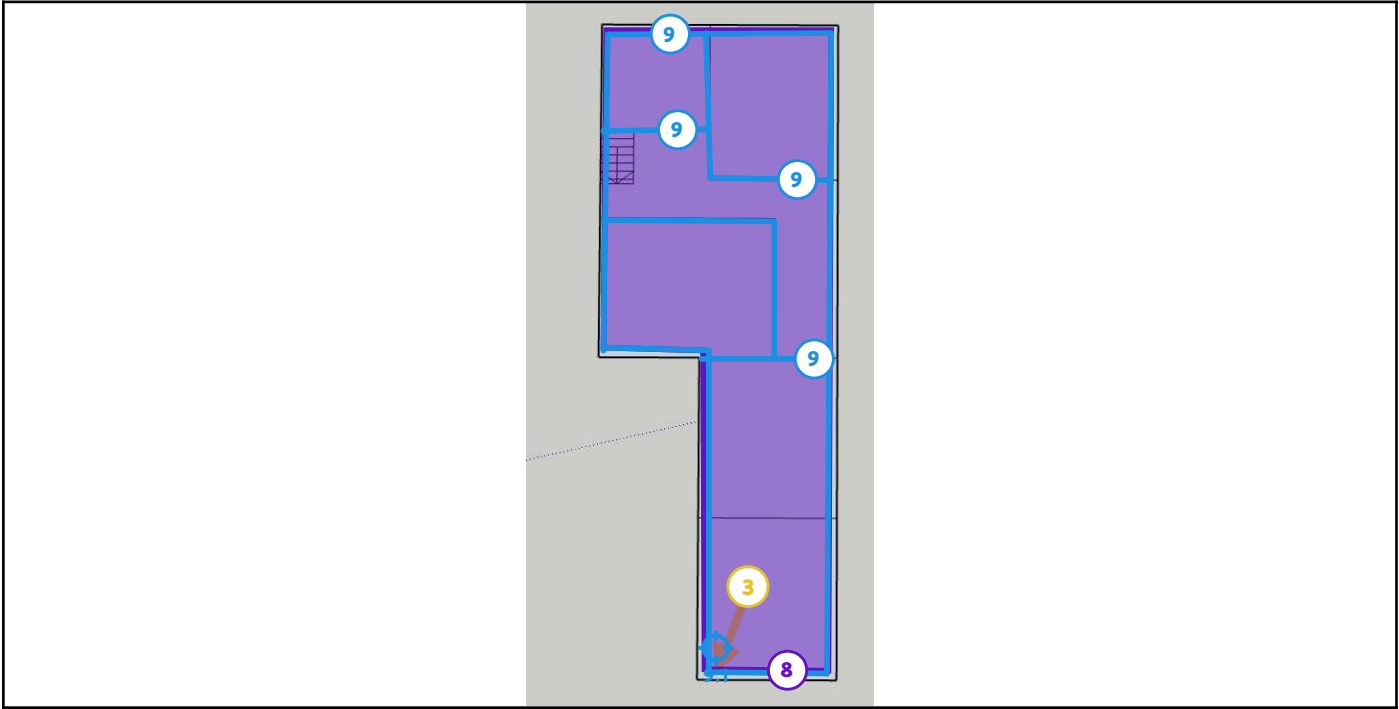
# Plan 1.3: Woonhuis plan 1e verdieping

| Beschrijving | Type | Actie |
|---|---|---|
| 3. Bakeliet behuizing elektrische installatie | Asbestmateriaal | Zorgvuldig beheren |

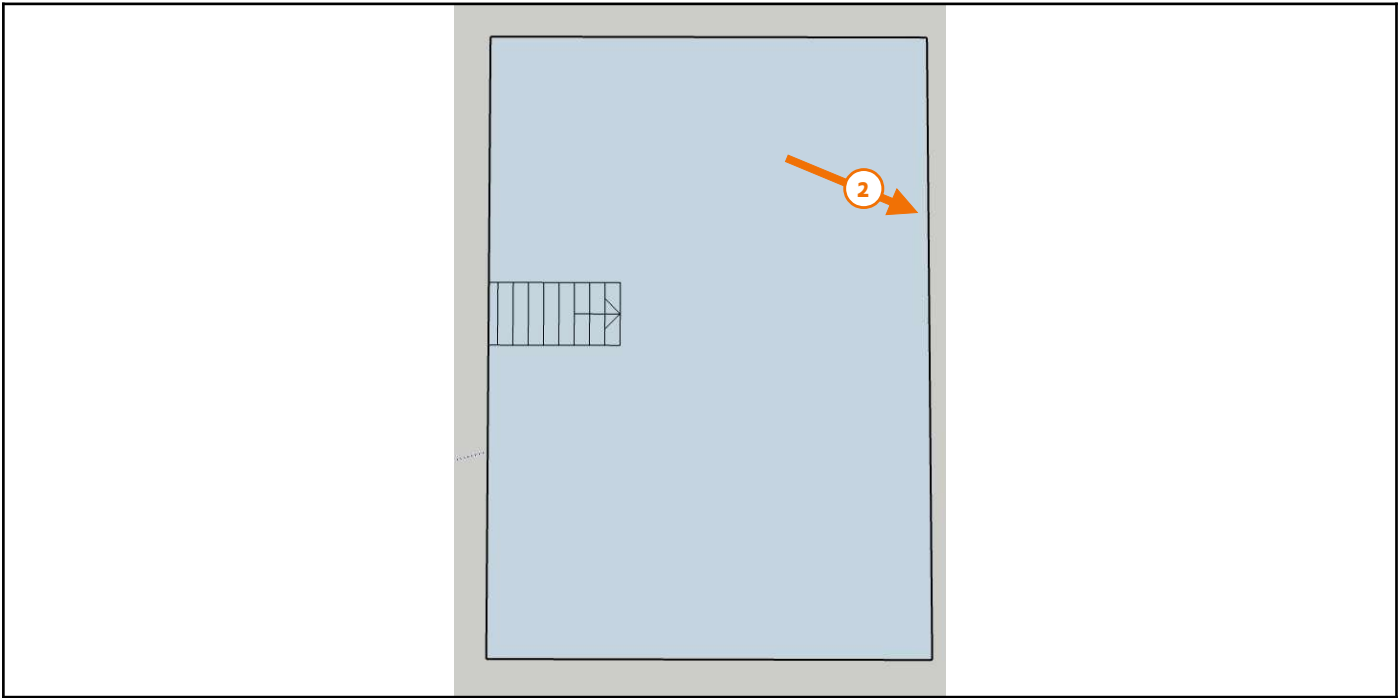
# Plan 1.5: woonhuis plan zolder

| Beschrijving | Type | Actie |
|---|---|---|
| 2. Roetluik | Asbestmateriaal | Verwijderen |

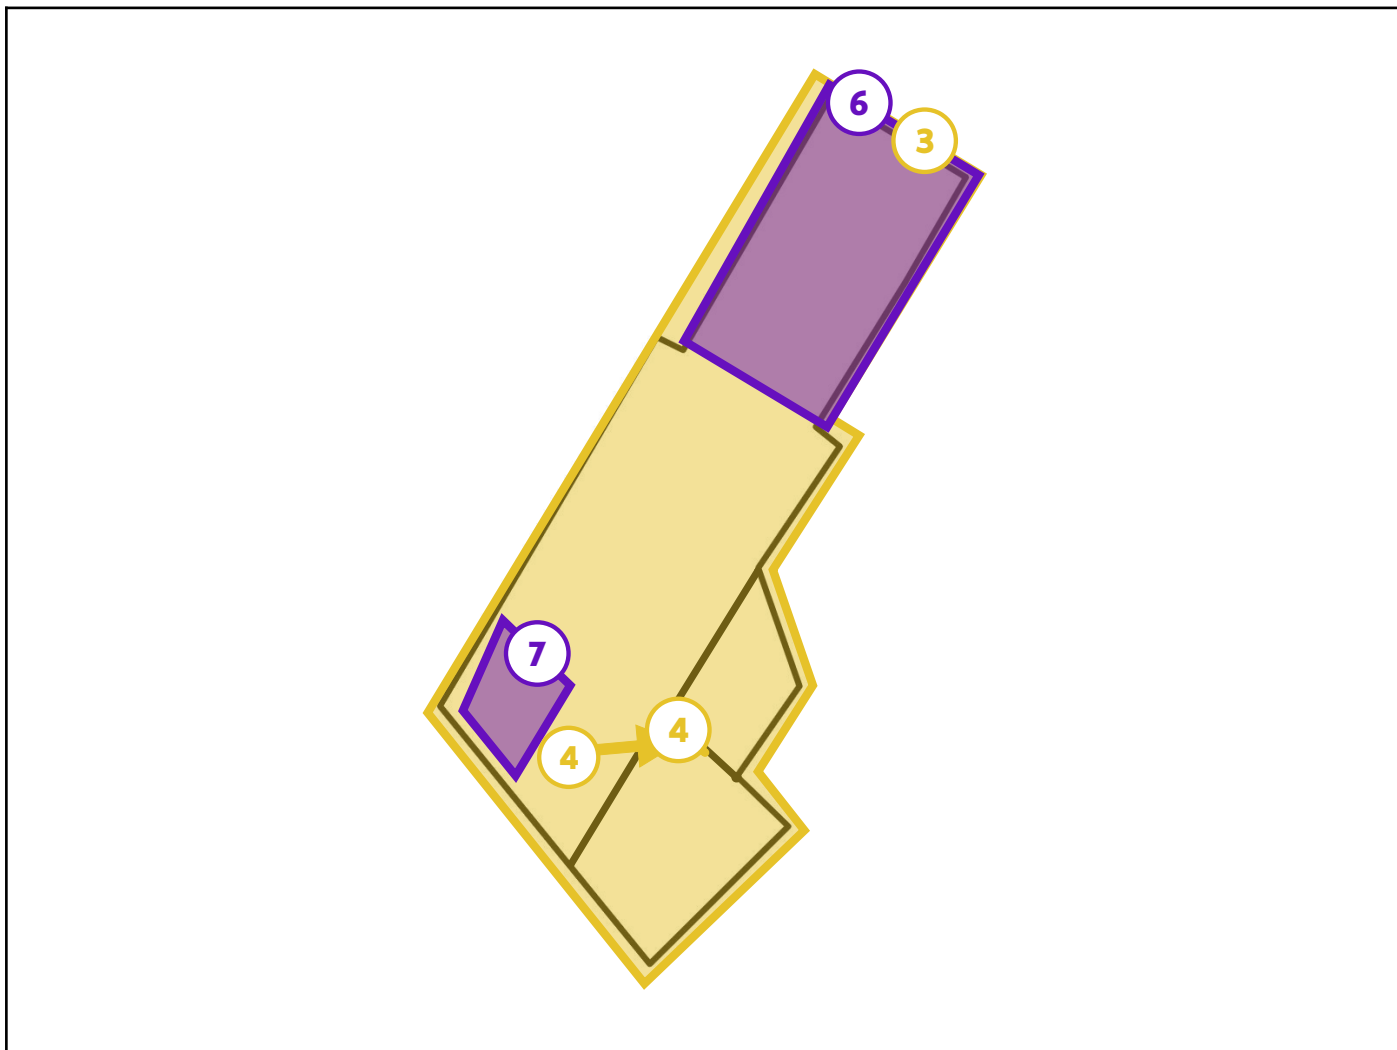
## Plan 2.1: Bijgebouw plan

| Beschrijving | Type | Actie |
|---|---|---|
| 3. Bakeliet behuizing elektrische installatie | Asbestmateriaal | Zorgvuldig beheren |
| 4. Mastiek | Asbestmateriaal | Zorgvuldig beheren |
| 6. Zolderruimte | Beperking | - |
| 7. Oude mazouttank | Advies | - |

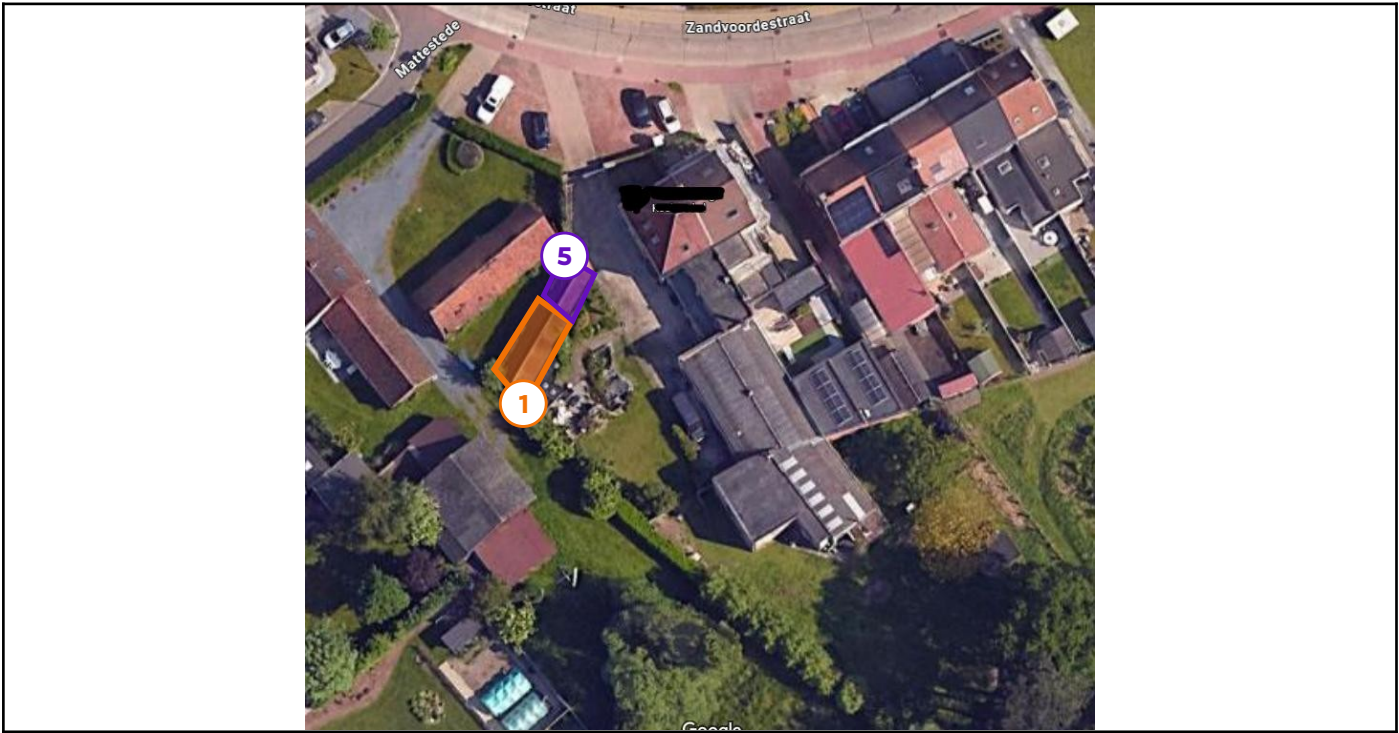
## Plan 2.2: satellietfoto

| Beschrijving | Type | Actie |
|---|---|---|
| 1. Dak bestaande uit golfplaten | Asbestmateriaal | Verwijderen |
| 5. Dak/onderdak (beperking) | Beperking | - |

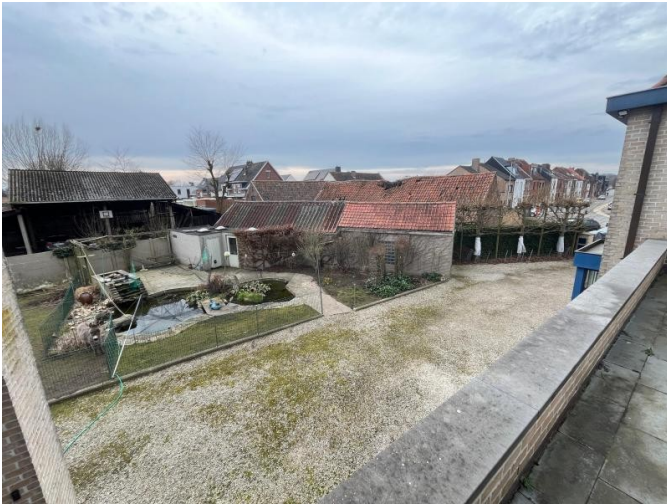
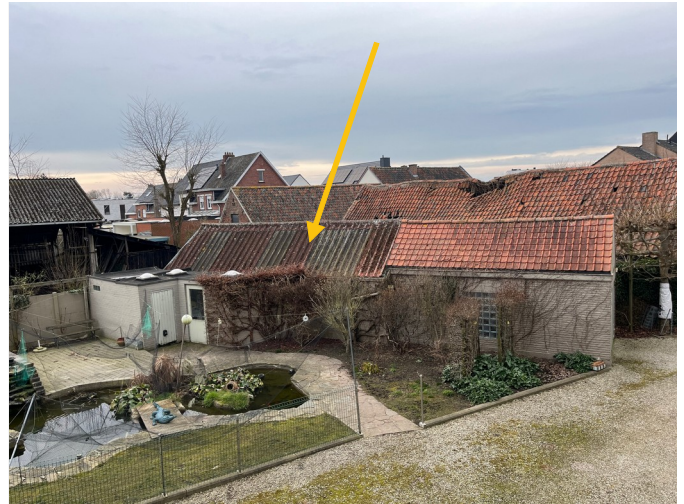
Het asbestmateriaal valt onder de mijlpaal van 2034.

Verwijderen

| Eindbeoordeling materiaalrisico | Verhoogd materiaalrisico en/of verhoogde kans op vezelvrijgave |

| Asbestsoort (vezeltype) | Crocidoliet aanwezig |
| Toestand van het materiaal | Matig beschadigd, matig verweerd |

| Beschrijving | Dak bestaande uit golfplaten |
| Asbestmateriaal | Dak- en gevelbekleding - Golfplaat |

- Verwijder dit asbestmateriaal zo snel mogelijk. Volg de toestand goed op.
- Hemelwater dat afspoelt van asbestcement daken of gevels kan asbestdeeltjes bevatten. Gebruik het enkel voor gesloten circuits (bv. spoelen toiletten). Reinig na het vervangen van het dak of de gevel de dakgoten en regenwaterput of -ton om asbesthoudend sediment of slib te verwijderen

- Eenvoudige handelingen: mag via doe-het-zelf of door werknemer(s) met opleidingsattest eenvoudige handelingen  
Deze toepassing kan door een aannemer die over een opleidingsattest eenvoudige handelingen beschikt of door een particulier (doe-het-zelf), verwijderd worden indien er geen verhoogd risico op vrijgave van asbestvezels (max. concentratie 0,01 vezels/cm<sup>3</sup> - CODEX Art. VI.3-54) ontstaat en de toepassing voorafgaand wordt gefixeerd/bevochtigd; de individuele elementen zonder machinale werktuigen en zonder breken of gooien een voor een losgemaakt worden; en ten slotte in gesloten verpakking weggevoerd worden naar een erkend afvalpunt (recyclagepark).

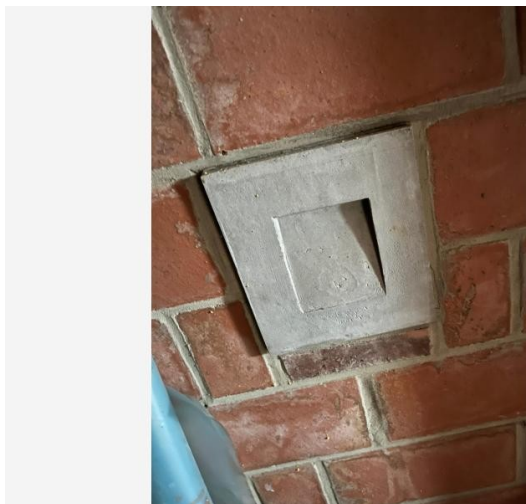
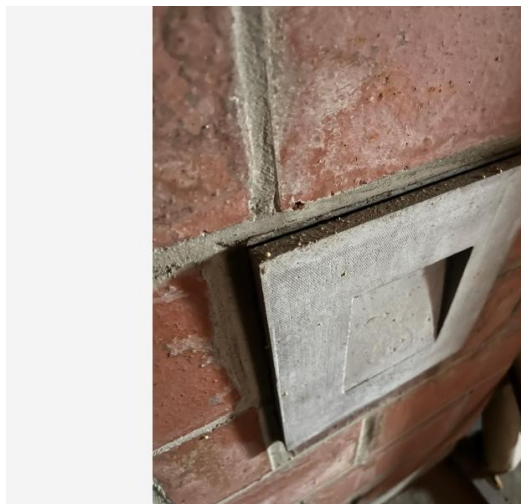
Het asbestmateriaal valt onder de mijlpaal van 2040.

Verwijderen

| Eindbeoordeling materiaalisico | Verhoogd materiaalisico en/of verhoogde kans op vezelvrijgave |

| Asbestsoort (vezeltype) | Crocidoliet aanwezig |
| Toestand van het materiaal | Licht beschadigd, licht verweerd. Intact calciumsilicaatmateriaal of categorie III 'gebondenheid' |

| Beschrijving | Roetluik |

- Zorg voor een veilig beheer en verwijder dit asbestmateriaal wanneer het bij werken eenvoudig bereikbaar wordt. Controleer de toestand jaarlijks op wijzigingen.

- Eenvoudige handelingen: mag via doe-het-zelf of door werknemer(s) met opleidingsattest eenvoudige handelingen  
Deze toepassing kan door een aannemer die over een opleidingsattest eenvoudige handelingen beschikt of door een particulier (doe-het-zelf), verwijderd worden indien er geen verhoogd risico op vrijgave van asbestvezels (max. concentratie 0,01 vezels/cm<sup>3</sup> - CODEX Art. VI.3-54) ontstaat en de toepassing voorafgaand wordt gefixeerd/bevochtigd; de individuele elementen zonder machinale werktuigen en zonder breken of gooien een voor een losgemaakt worden; en ten slotte in gesloten verpakking weggevoerd worden naar een erkend afvalpunt (recyclagepark).

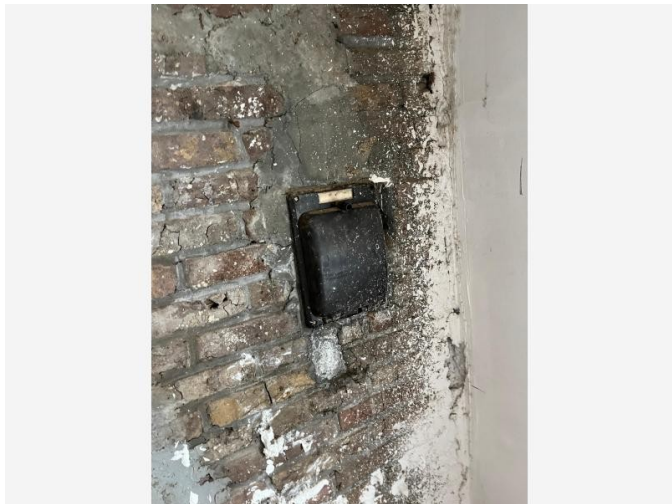
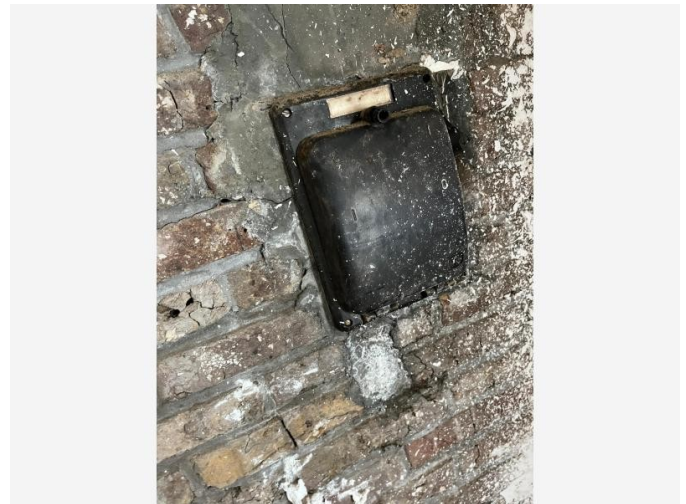
Het asbestmateriaal valt onder de mijlpaal van 2040.

Zorgvuldig beheren

| Eindbeoordeling materiaalrisico | Laag materiaalrisico en/of verlaagde kans op vezelvrijgave |

| Asbestsoort (vezeltype) | Crocidoliet aanwezig |
| Toestand van het materiaal | Onbeschadigd, niet verweerd |

| Beschrijving | Bakeliet behuizing elektrische installatie |

- Zorg voor een veilig beheer. Vermijd het beschadigen van het asbestmateriaal. Controleer de toestand jaarlijks op wijzigingen.

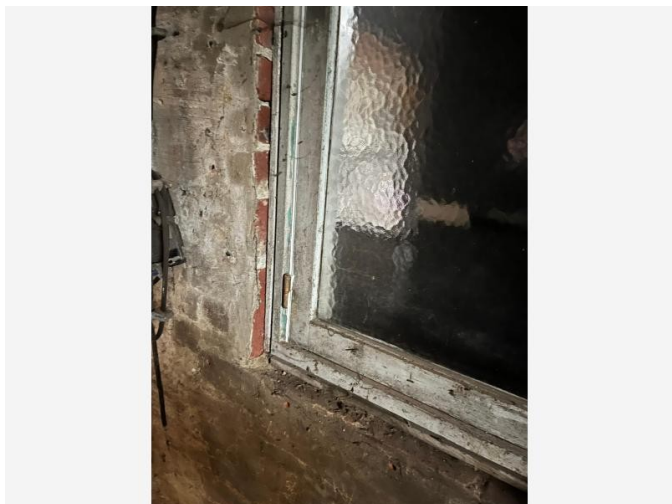
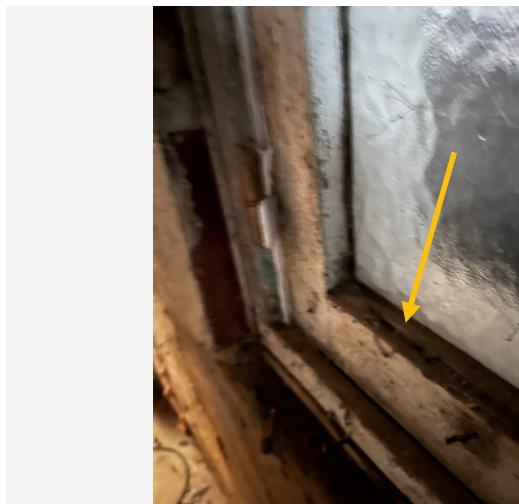
Het asbestmateriaal valt onder de mijlpaal van 2040.

Zorgvuldig beheren

| Eindbeoordeling materiaalrisico | Laag materiaalrisico en/of verlaagde kans op vezelvrijgave |

| Asbestsoort (vezeltype) | Amfibool aanwezig, uitgezonderd crocidoliet |
| Toestand van het materiaal | Licht beschadigd, licht verweerd. Intact calciumsilicaatmateriaal of categorie III 'gebondenheid' |

| Beschrijving | Mastiek |

- Zorg voor een veilig beheer en verwijder dit asbestmateriaal wanneer het bij werken eenvoudig bereikbaar wordt. Controleer de toestand jaarlijks op wijzigingen.

- Eenvoudige handelingen: mag via doe-het-zelf of door werknemer(s) met opleidingsattest eenvoudige handelingen  
Deze toepassing kan door een aannemer die over een opleidingsattest eenvoudige handelingen beschikt of door een particulier (doe-het-zelf), verwijderd worden indien er geen verhoogd risico op vrijgave van asbestvezels (max. concentratie 0,01 vezels/cm<sup>3</sup> - CODEX Art. VI.3-54) ontstaat en de toepassing voorafgaand wordt gefixeerd/bevochtigd; de individuele elementen zonder machinale werktuigen en zonder breken of gooien een voor een losgemaakt worden; en ten slotte in gesloten verpakking weggevoerd worden naar een erkend afvalpunt (recyclagepark).

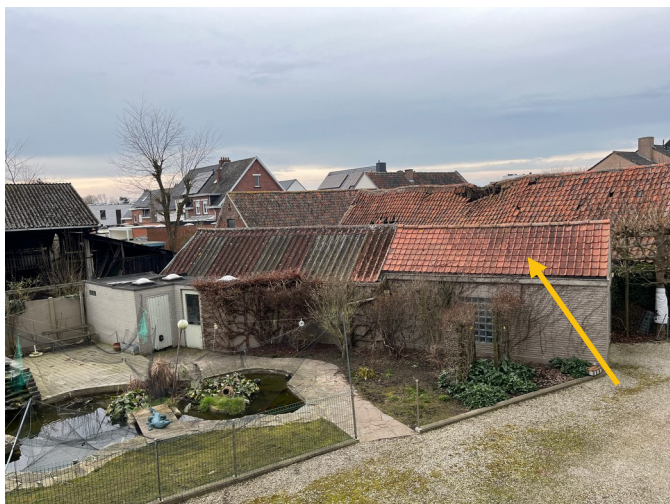
Situeringsfoto

**Reden:** Er is geen volledige risicobeoordeling mogelijk

**Uitleg van de asbestdeskundige:** De aan- of afwezigheids van een (asbestverdacht) onderdak kon niet (op een veilige manier) gecontroleerd worden. Het risico op beschadiging van de fragiele pannen was te groot. Een pan kon niet opgehoften worden.

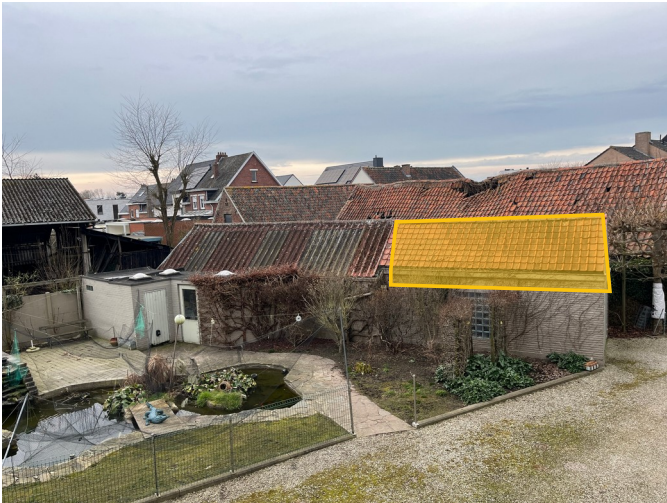
*Situeringsfoto*

#### Permanente beperking
