# Asbestinventarisat attest

Bergwegel 37, 9820 Merelbeke-Melle

Attestnummer : 20260514-000210.000

Uitgegeven op : 14.05.2026

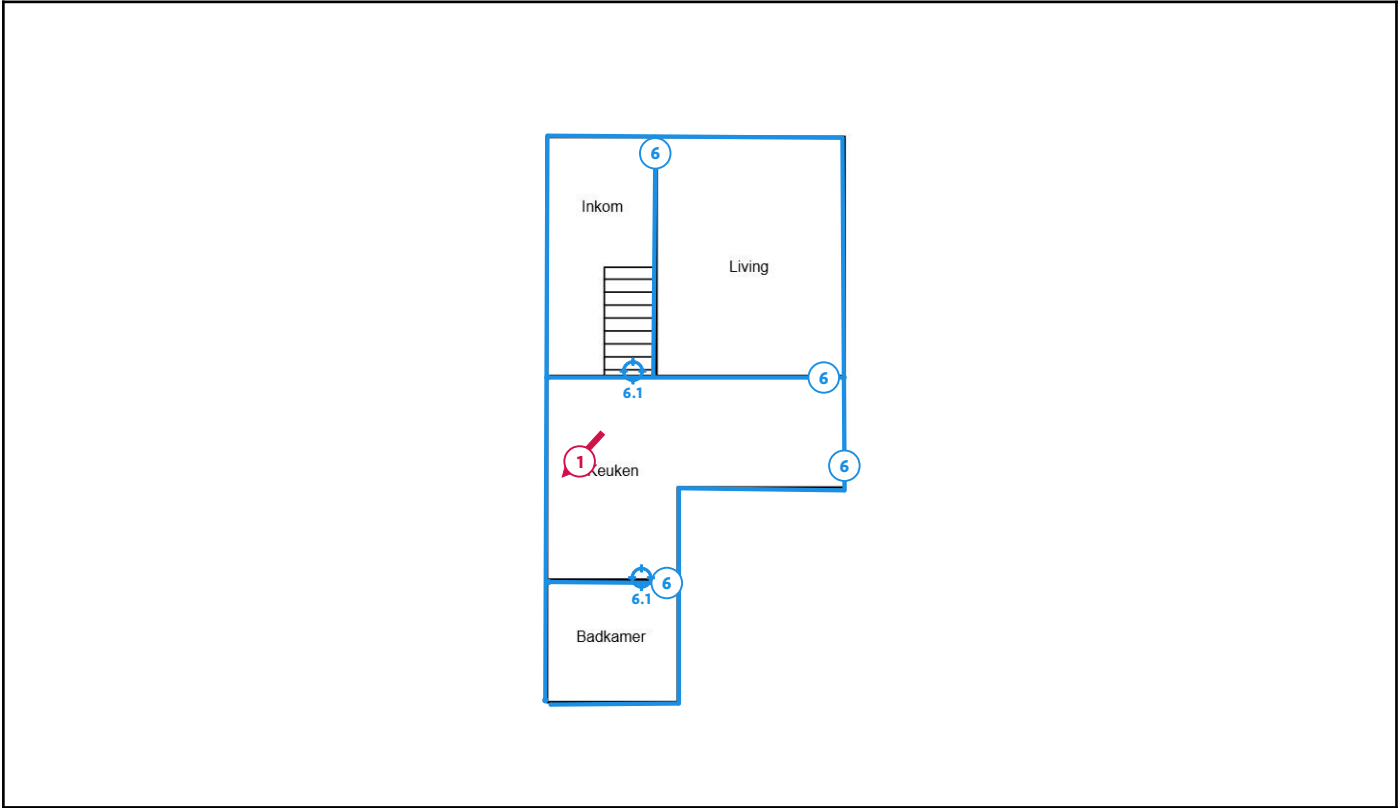
# Plan 1.2: Gelijkvloers

| Beschrijving | Type | Actie |
|---|---|---|
| 1. Kachelkoord (asbestverdacht) | Asbestmateriaal | Dringend verwijderen |

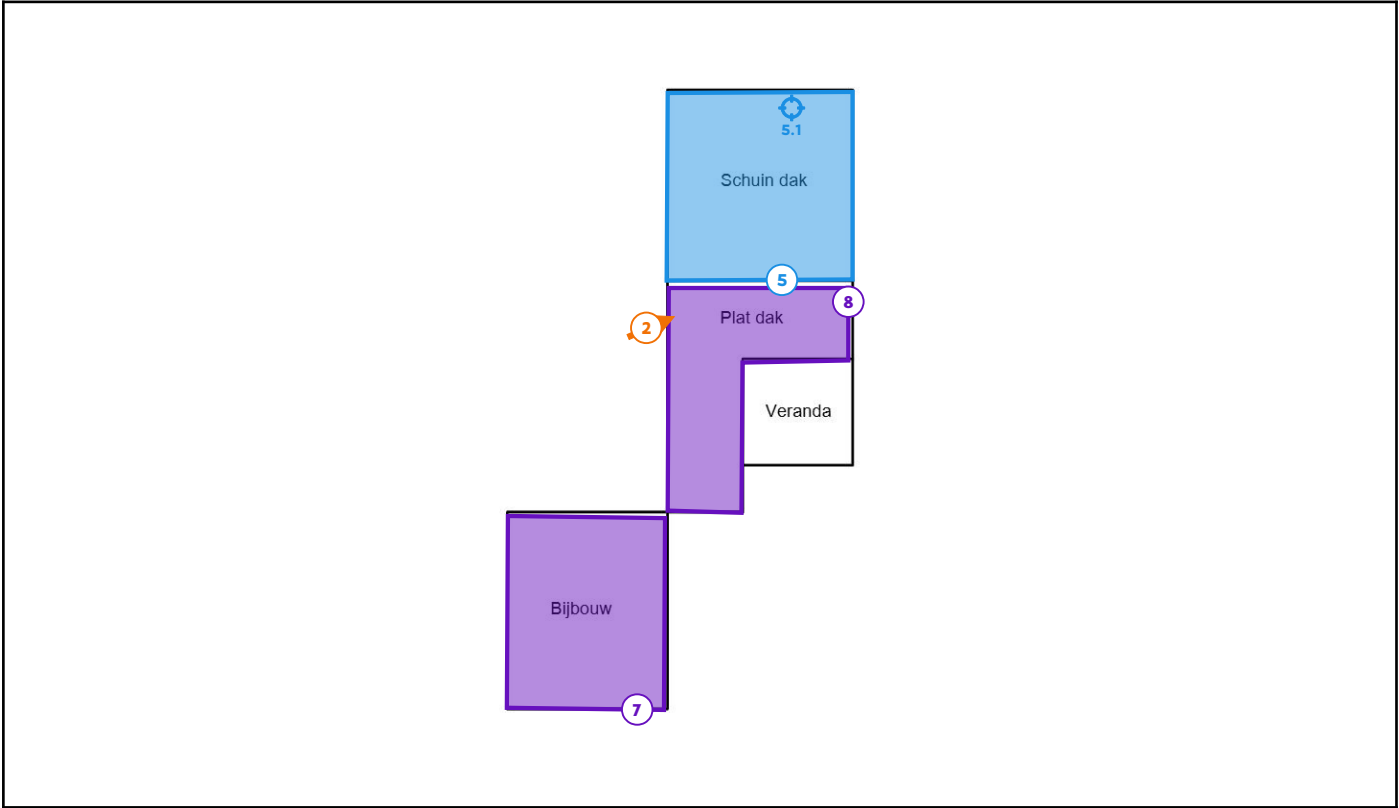
# Plan 1.8: Dakenplan

| Beschrijving | Type | Actie |
|---|---|---|
| 2. Rookgaskanaal in asbest cement | Asbestmateriaal | Verwijderen |

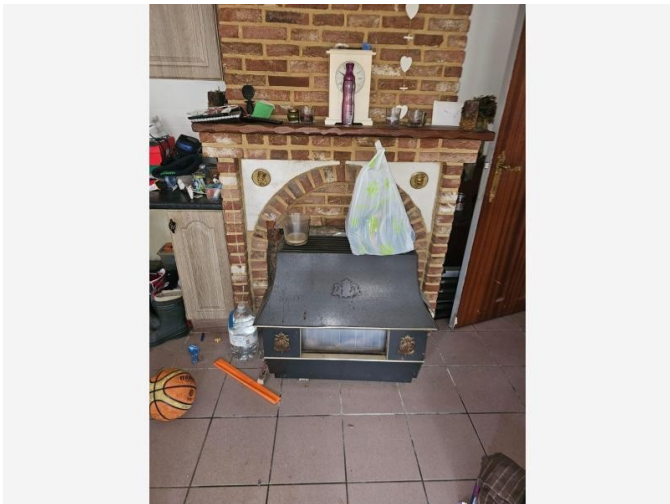
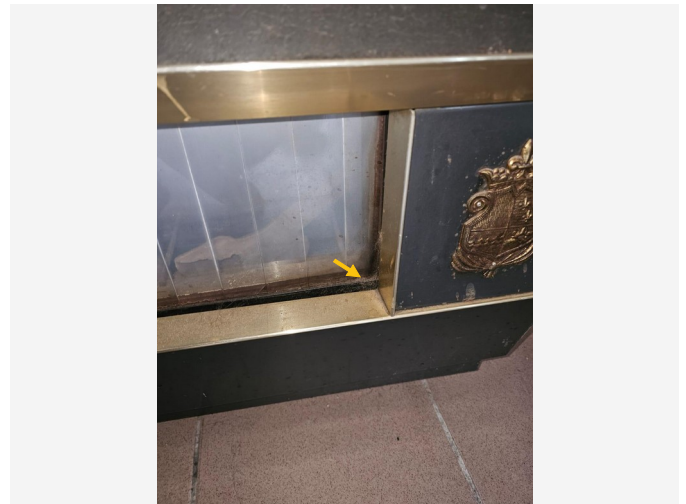
Overzichtsfoto

Detailfoto

Het asbestmateriaal valt onder de mijlpaal van 2034.

**Dringend verwijderen**

| Eindbeoordeling materiaalrisico | Hoog materiaalrisico en/of hoge kans op vezelvrijgave |

| Gebondenheid | Categorie 3: niet-hechtgebonden met weinig of geen matrix |
| Asbestsoort (vezeltype) | Amfibool aanwezig, uitgezonderd crocidoliet |
| Asbestconcentratie | Hoog ( $\geq 50\%$ ) |
| Toestand van het materiaal | Licht beschadigd, licht verweerd. Intacte calciumsilicaatplaat of materiaal met categorie 3-gebondenheid |

| Beschrijving | Kachelkoord (asbestverdacht) |

- Verwijder dit asbestmateriaal zo snel mogelijk. Volg de toestand goed op.

- Eenvoudige handelingen: enkel door erkend asbestverwijderaar  
Deze toepassing kan enkel door een erkende asbestverwijderaar verwijderd worden omdat er hier automatisch een verhoogd risico op vrijgave van asbestvezels (max. concentratie 0,01 vezels/cm<sup>3</sup> - CODEX - Art. VI.3-54) ontstaat. (Bron: VLAREM II: 6.4.0.1 par1, par2 en par3). Een erkend asbestverwijderaar moet ingeschakeld worden voor deze toepassingen die niet (kunnen) worden verwijderd door de couveuzemethode, door hermetische zone of door de materialen beschreven in Vlarem II, art. 6.4.0.1 par2. (Bron: Leidraad bij het Inspectieprotocol)

Dit betreft een niet-hechtgebonden toepassing. Deze toepassing wordt niet aanvaard op het recyclagepark.

Om die reden is het aan te bevelen om de koord te laten verwijderen door een erkend asbestverwijderaar.

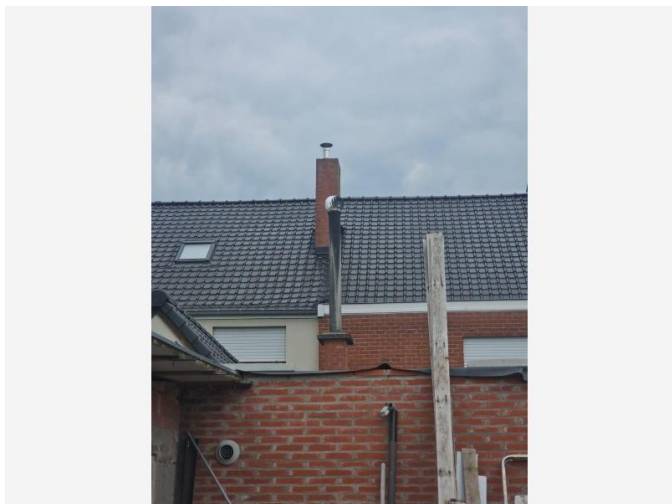
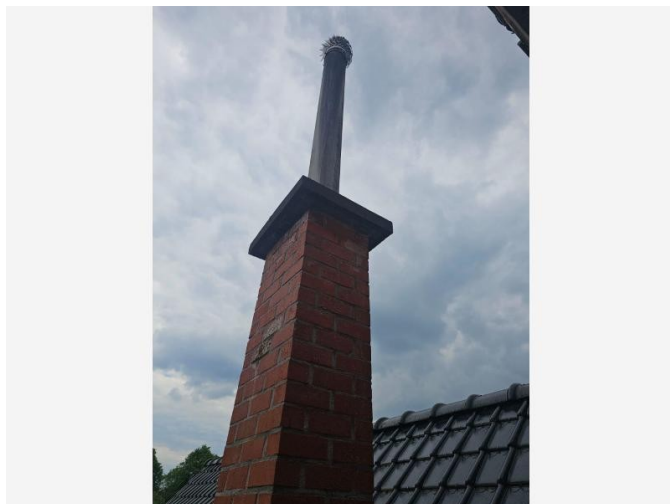
Overzichtsfoto

Detailfoto

Het asbestmateriaal valt onder de mijlpaal van 2034.

Verwijderen

| Eindbeoordeling materiaalrisico | Verhoogd materiaalrisico en/of verhoogde kans op vezelvrijgave |

| Gebondenheid | Categorie 1: hechtgebonden in oorsprong |
| Asbestsoort (vezeltype) | Crocidoliet aanwezig |
| Asbestconcentratie | Laag (< 50%) |
| Toestand van het materiaal | Matig beschadigd, matig verweerd |

| Beschrijving | Rookgaskanaal in asbest cement |

- Zorg voor een veilig beheer. Vermijd het beschadigen van het asbestmateriaal. Controleer de toestand jaarlijks op wijzigingen.
- Voer bijkomende staalname(s) uit.

- Eenvoudige handelingen: enkel door erkend asbestverwijderaar  
Als dit materiaal verwijderd kan worden zonder het te breken, te beschadigen, dan mag met dit met eenvoudige handelingen.  
Vermijd stofvorming en stofverspreiding op elk moment van de werken. Bevochtig of fixeer het materiaal.  
Het gebruik van sneldraaiende werktuigen (boormachine, slijpschijf, hogedrukreiniger...) is verboden.  
Zorg voor gepaste persoonlijke beschermingsmiddelen: minimaal FFP3-mondmasker (EN 149), wegwerpovertrek met kap (minimaal Cat III, type 5/6), wegwerphandschoenen en overschoenen of afspoelbaar schoeisel

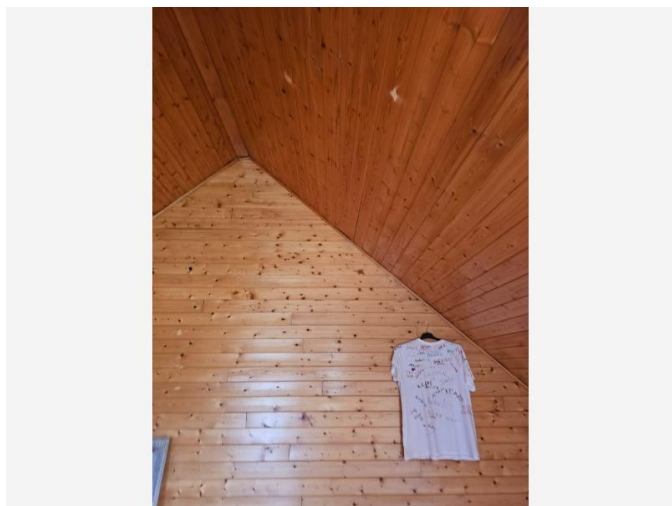
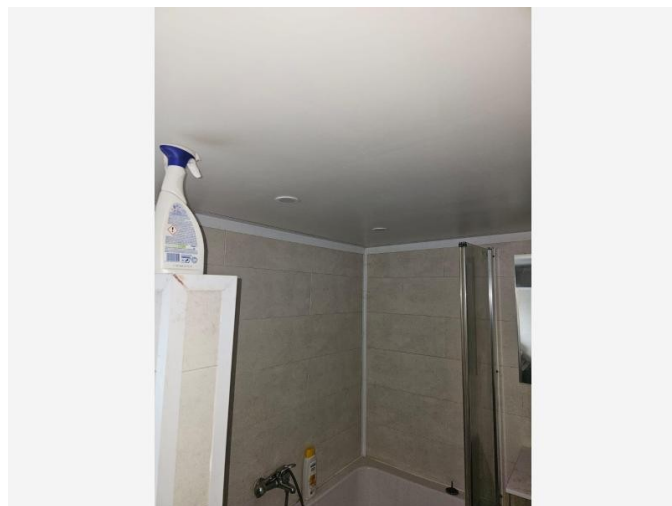
Situeringfoto

Detailfoto

### Informatie over een materiaal dat de asbestdeskundige niet kan waarnemen of vaststellen

| Basis voor advies | Beoordeling op basis van expertise met een vaststelling door de asbestdeskundige. |

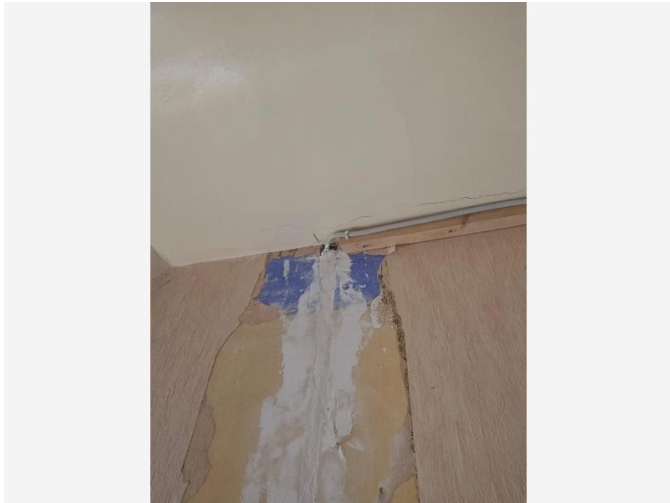
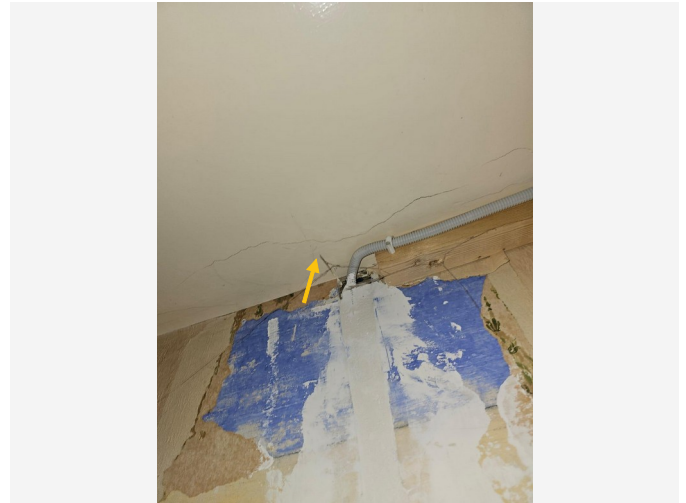
## Fiche 4: Pleisterwerk plafonds

Overzichtsfoto

Detailfoto

Geen asbest

| # | Type | Referentie | Resultaat |
|---|---|---|---|
| 4.1 | Mengmonster | MM02 | Geen asbest |

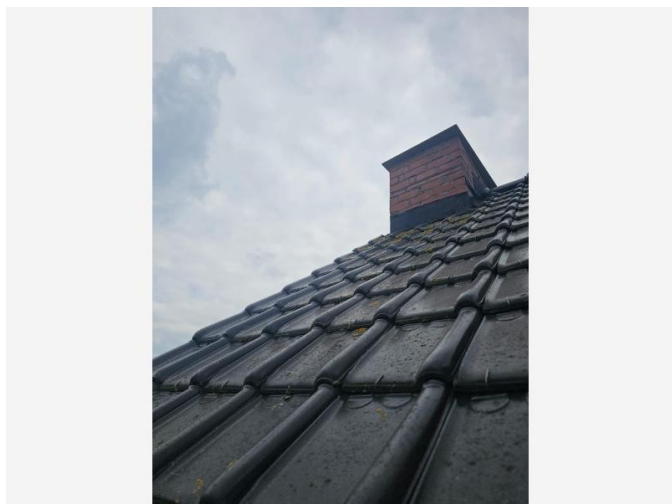
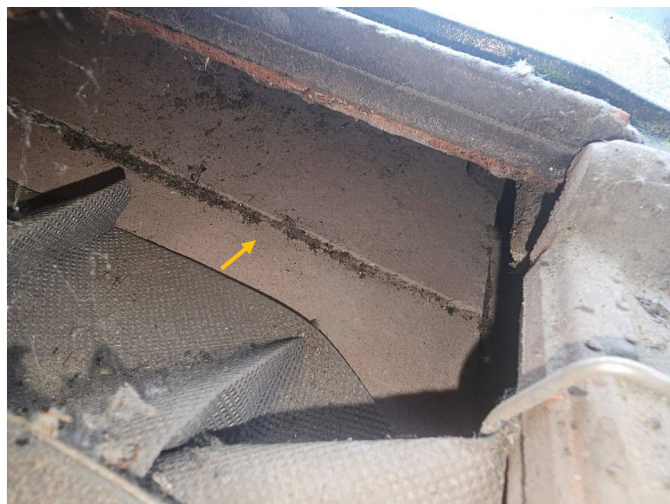
## Fiche 5: Onderdak

Overzichtsfoto

Detailfoto

Geen asbest

| # | Type | Referentie | Resultaat |
|---|---|---|---|
| 5.1 | Puntmonster | MM03 | Geen asbest |

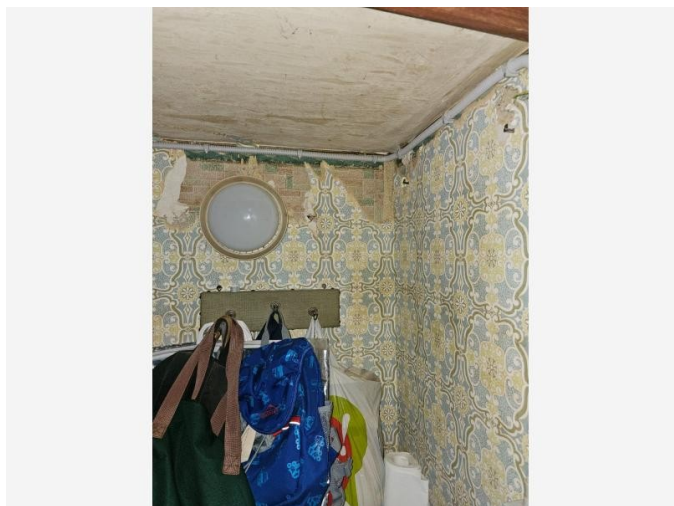
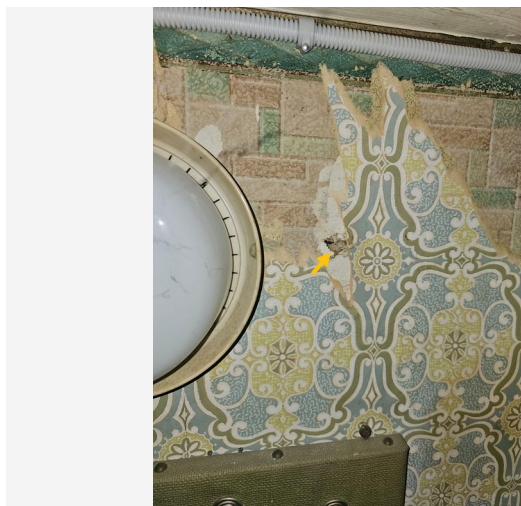
## Fiche 6: Pleisterwerk muren

Overzichtsfoto

Detailfoto

Geen asbest

| # | Type | Referentie | Resultaat |
|---|---|---|---|
| 6.1 | Mengmonster | MM01 | Geen asbest |
