# Asbestinventarisatattest

Speelmanstraat 22, 9000 Gent

Attestnummer : 20260201-000043.000

Uitgegeven op : 01.02.2026

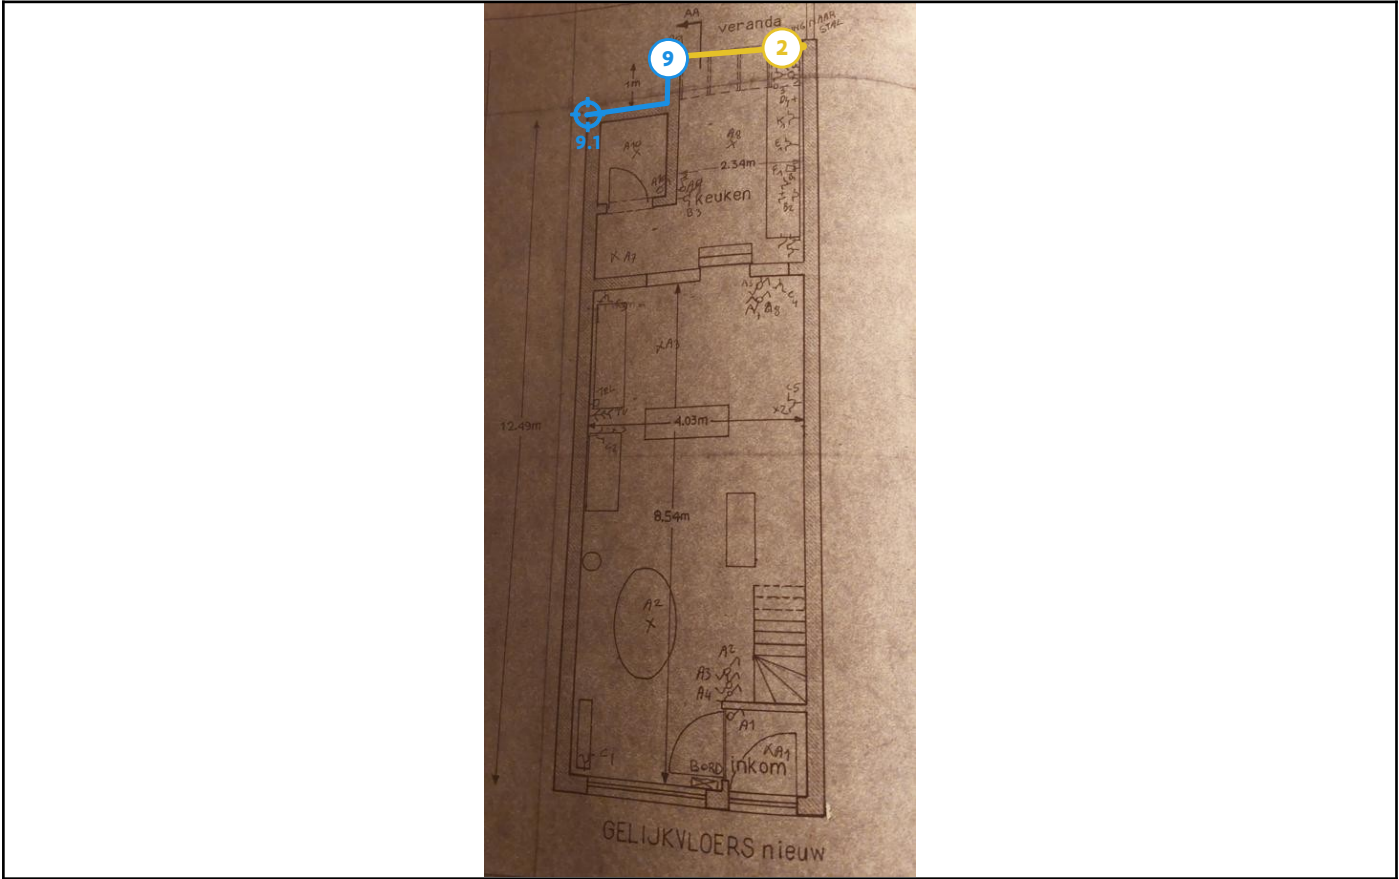
# Plan 1.3: gelijkvloers

| Beschrijving | Type | Actie |
|---|---|---|
| 2. Cement dorpel (buiten) | Asbestmateriaal | Zorgvuldig beheren |

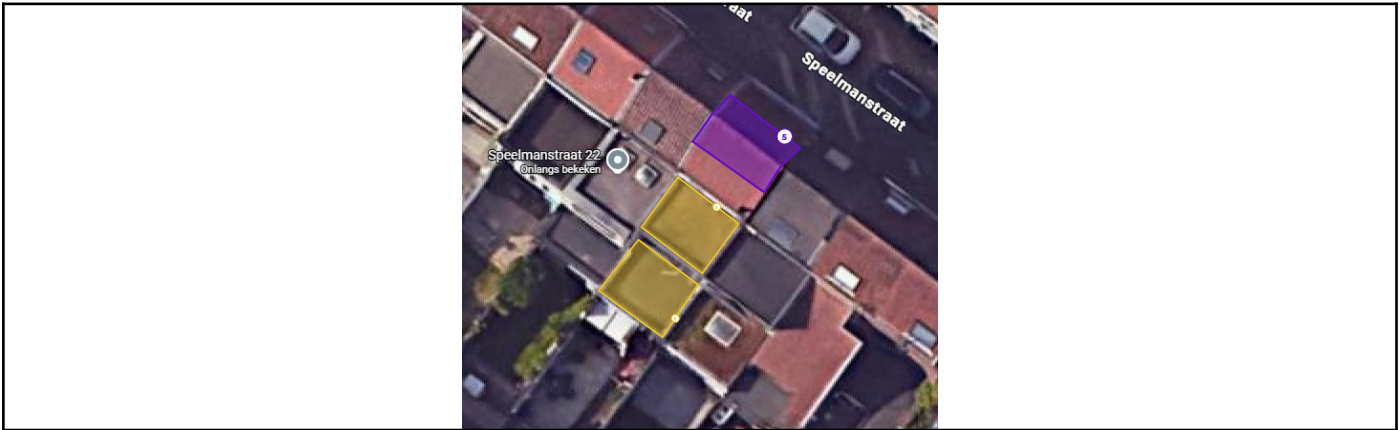
# Plan 1.10: bovenaanzicht

| Beschrijving | Type | Actie |
|---|---|---|
| 3. Roofing | Asbestmateriaal | Zorgvuldig beheren |
| 5. Zolderruimte niet toegankelijk | Beperking | - |

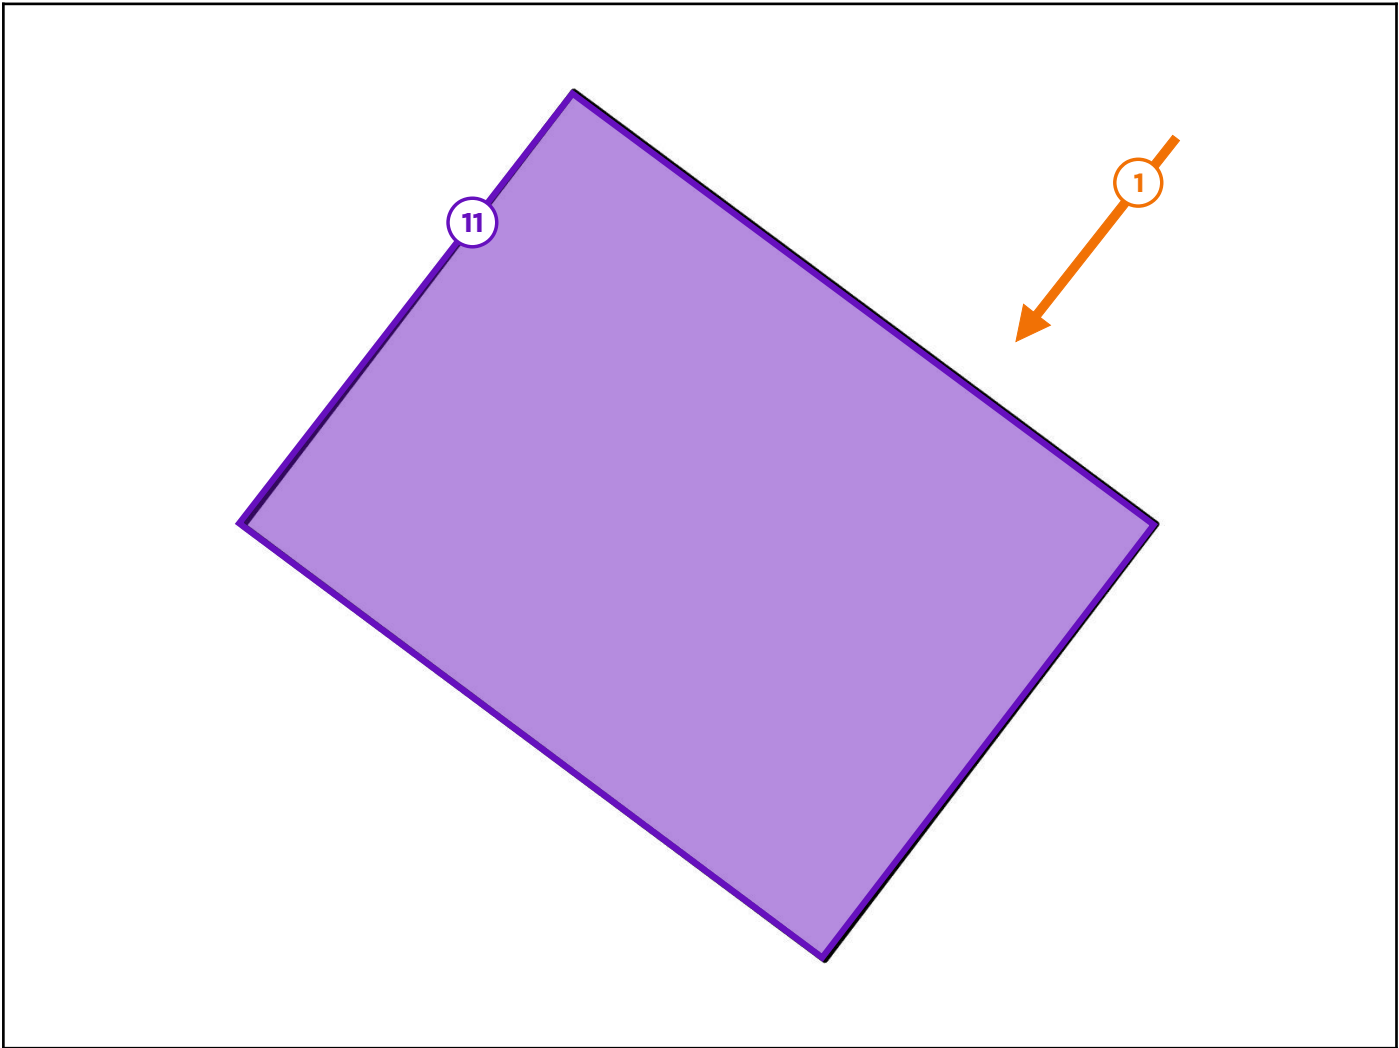
## Plan 2.1: Tuinhuis plan

| Beschrijving | Type | Actie |
|---|---|---|
| 1. Dichting waterpomp | Asbestmateriaal | Verwijderen |

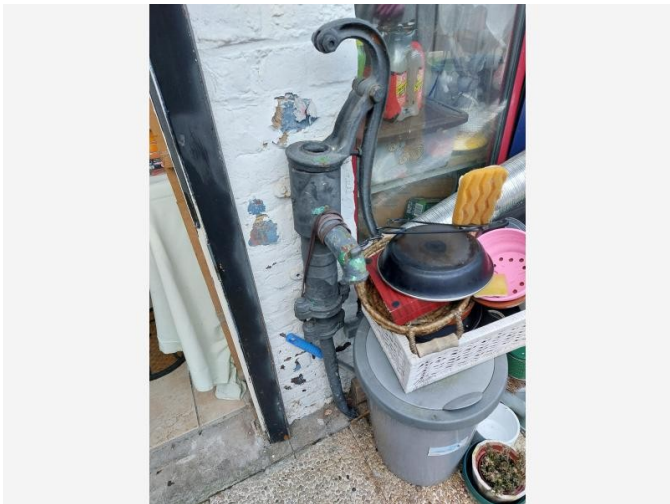
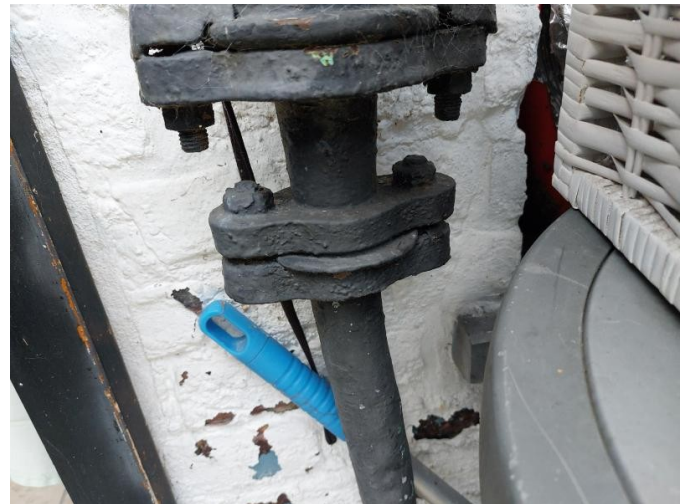
| Fiche 1: Dichting waterpomp..... | 24 |

Het asbestmateriaal valt onder de mijlpaal van 2034.

| Eindbeoordeling materiaalrisico | Zeer laag materiaalrisico en/of zeer lage kans op vezelvrijgave |

| Gebondenheid | Categorie 2: niet-hechtgebonden met matrix |
| Asbestsoort (vezeltype) | Alleen chrysotiel |
| Asbestconcentratie | Hoog ( $\geq 50\%$ ) |
| Toestand van het materiaal | Onbeschadigd, niet verweerd |

| Beschrijving | Dichting waterpomp |
| Asbestmateriaal | Pakking, dichting |

Verwijderen

- Zorg voor een veilig beheer. Vermijd het beschadigen van het asbestmateriaal. Controleer de toestand jaarlijks op wijzigingen.
- Voer bijkomende staalname(s) uit.

- Eenvoudige handelingen: mag via doe-het-zelf of door werknemer(s) met opleidingsattest eenvoudige handelingen

Deze toepassing kan enkel door een erkende asbestverwijderaar verwijderd worden omdat er hier automatisch een verhoogd risico op vrijgave van asbestvezels (max. concentratie 0,01 vezels/cm<sup>3</sup> - CODEX - Art. VI.3-54) ontstaat. (Bron: VLAREM II: 6.4.0.1 par1, par2 en par3). Een erkend asbestverwijderaar moet ingeschakeld worden voor deze toepassingen die niet (kunnen) worden verwijderd door de couveuzemethode, door hermetische zone of door de materialen beschreven in Vlare II, art. 6.4.0.1 par2. (Bron: Leidraad bij het Inspectieprotocol)

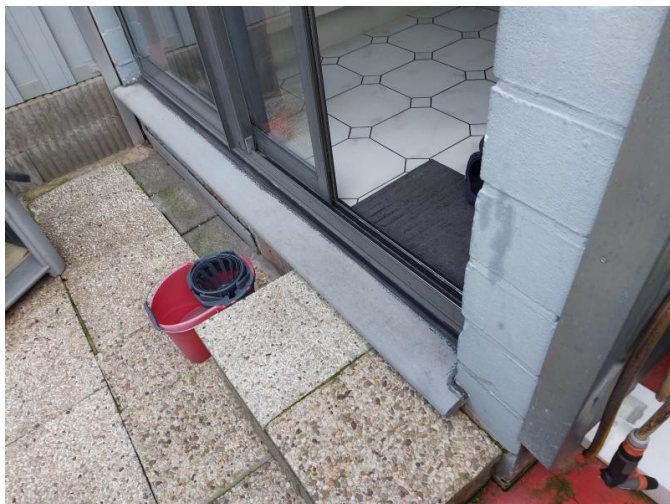
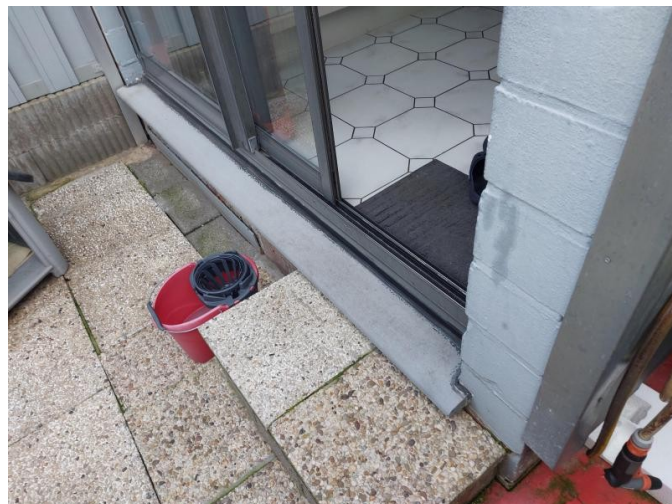
| Fiche 2: Cement dorpel (buiten)..... | 27 |

Het asbestmateriaal valt onder de mijlpaal van 2040.

| Eindbeoordeling materiaalisico | Zeer laag materiaalisico en/of zeer lage kans op vezelvrijgave |

| Gebondenheid | Categorie 1: hechtgebonden in oorsprong |
| Asbestsoort (vezeltype) | Crocidoliet aanwezig |
| Asbestconcentratie | Laag (< 50%) |
| Toestand van het materiaal | Onbeschadigd, niet verweerd |

| Beschrijving | Cement dorpel (buiten) |

Zorgvuldig beheren

- Zorg voor een veilig beheer. Vermijd het beschadigen van het asbestmateriaal. Controleer de toestand jaarlijks op wijzigingen.
- Voer bijkomende staalname(s) uit.

- Eenvoudige handelingen: mag via doe-het-zelf of door werknemer(s) met opleidingsattest eenvoudige handelingen  
Deze toepassing kan door een aannemer die over een opleidingsattest eenvoudige handelingen beschikt of door een particulier (doe-het-zelf), verwijderd worden indien er geen verhoogd risico op vrijgave van asbestvezels (max. concentratie 0,01 vezels/cm<sup>3</sup> - CODEX Art. VI.3-54) ontstaat en de toepassing voorafgaand wordt gefixeerd/bevochtigd;

De individuele elementen dienen zonder machinale werktuigen en zonder breken of gooien één voor één verwijderd te worden; en ten slotte in gesloten verpakking weggevoerd worden naar een erkend afvalpunt (recyclagepark).

In de zone mogen geen derden en/of minderjarigen aanwezig zijn en moet elke betrokken persoon steeds gepaste persoonlijke beschermingsmiddelen (P3-gelaatsmasker + handschoenen) dragen.

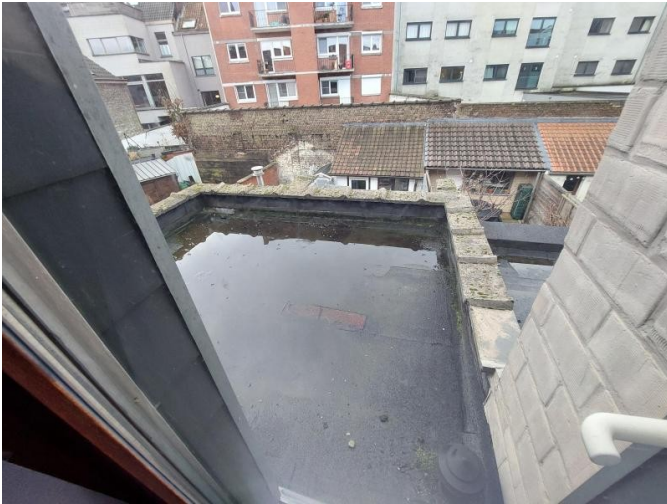
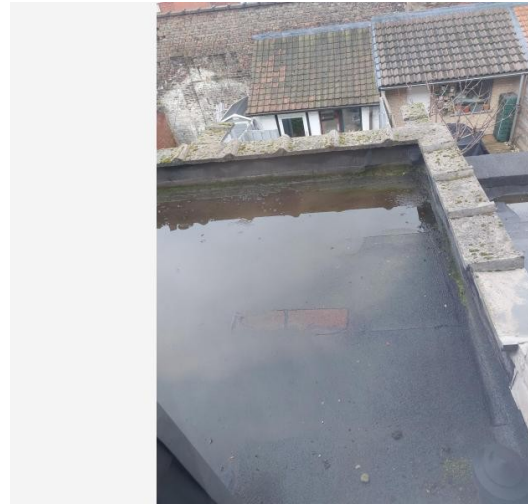
| Fiche 3: Roofing..... | 30 |

Het asbestmateriaal valt onder de mijlpaal van 2040.

| Eindbeoordeling materiaalarisico | Laag materiaalarisico en/of verlaagde kans op vezelvrijgave |

| Gebondenheid | Categorie 1: hechtgebonden in oorsprong |
| Asbestsoort (vezeltype) | Alleen chrysotiel |
| Afschermingsgraad van het gehele materiaal | Geheel of deels vrij aan de buitenlucht |
| Toestand van het materiaal | Licht beschadigd, licht verweerd. Intact calciumsilicaatmateriaal of categorie III 'gebondenheid' |

| Beschrijving | Roofing |

Zorgvuldig beheren

- Zorg voor een veilig beheer. Vermijd het beschadigen van het asbestmateriaal. Controleer de toestand jaarlijks op wijzigingen.

- Eenvoudige handelingen: mag via doe-het-zelf of door werknemer(s) met opleidingsattest eenvoudige handelingen  
Deze toepassing kan door een aannemer die over een opleidingsattest eenvoudige handelingen beschikt of door een particulier (doe-het-zelf), verwijderd worden indien er geen verhoogd risico op vrijgave van asbestvezels (max. concentratie 0,01 vezels/cm<sup>3</sup> - CODEX Art. VI.3-54) ontstaat en de toepassing voorafgaand wordt gefixeerd/bevochtigd; de individuele elementen zonder machinale werktuigen en zonder breken of gooien een voor een losgemaakt worden; en ten slotte in gesloten verpakking weggevoerd worden naar een erkend afvalpunt (recyclagepark).

In de zone mogen geen derden en/of minderjarigen aanwezig zijn en moet elke betrokken persoon steeds gepaste persoonlijke beschermingsmiddelen (P3-gelaatsmasker + handschoenen) dragen.

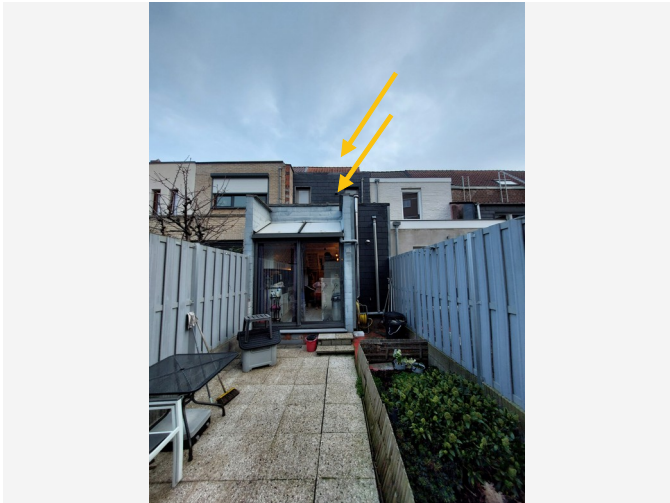
| Fiche 4: dak hoger dan 3,5m..... | 34 |

**Reden:** Het te onderzoeken materiaal situeert zich hoger dan 3,50 m te rekenen vanaf een veilige ondergrond

**Uitleg van de asbestdeskundige:** In het kader van een asbestattest voor overdracht, hoeven toepassingen die zich hoger dan 3,5m vanaf een veilige ondergrond situeren niet onderzocht te worden.

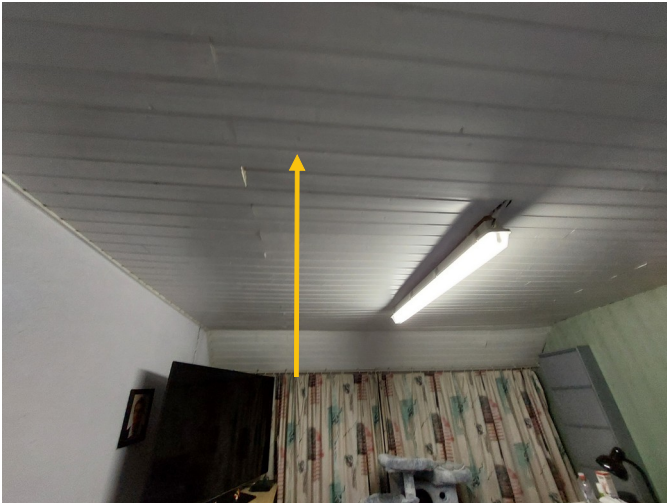
| Fiche 5: Zolderruimte niet toegankelijk..... | 35 |

**Reden:** Geen toegang

**Uitleg van de asbestdeskundige:** Er is geen toegang voorzien tot deze ruimte.

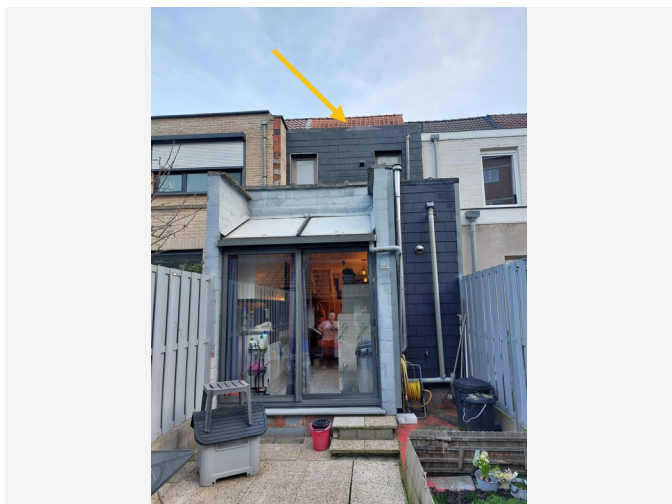
| Fiche 6: onderdak (beperking)..... | 36 |

**Reden:** Het te onderzoeken materiaal situeert zich hoger dan 3,50 m te rekenen vanaf een veilige ondergrond

**Uitleg van de asbestdeskundige:** De aan- of afwezigheids van een (asbestverdacht) onderdak kon niet (op een veilige manier) gecontroleerd worden.

| (Asbest)materiaal | Plaat, paneel, tablet - Type Menuiserite |
| Karakterisatie | Asbest (verdacht) |

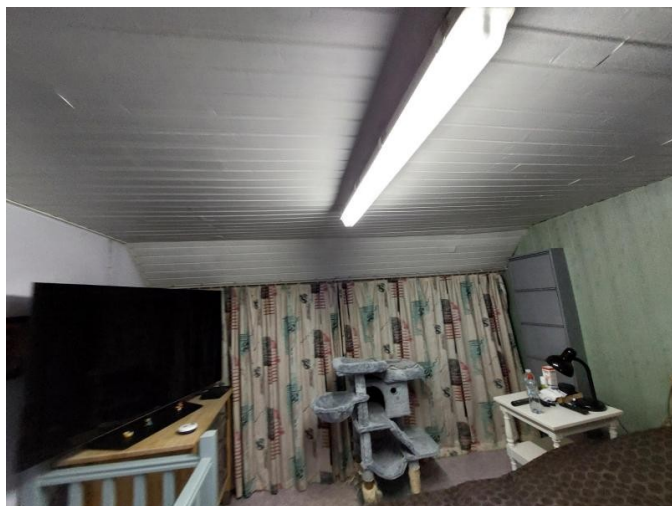
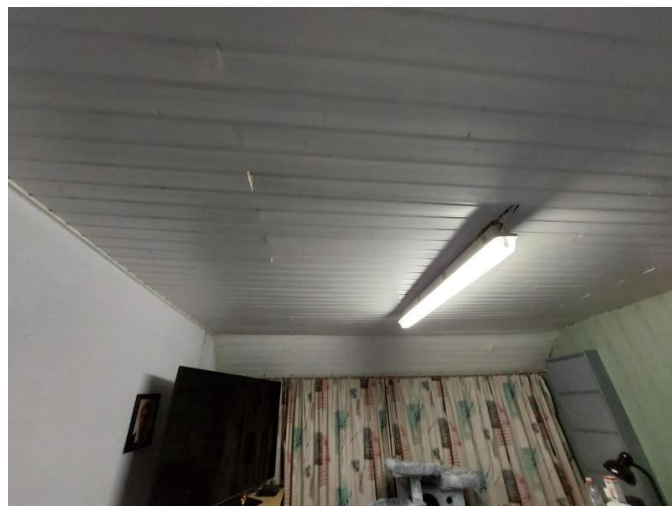
| Fiche 7: Verlaagd plafond..... | 38 |

De plafonds werden afgewerkt met niet-asbestverdachte plafondplaten die de inspectie van de bedekte structuur (opbouw, pleisterwerk) verhinderen.

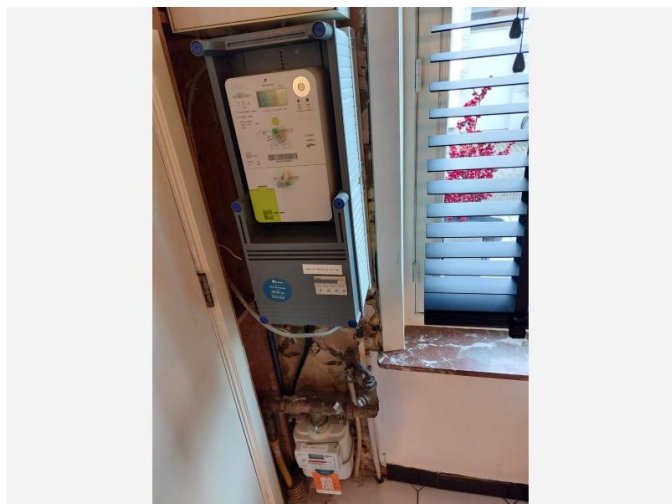
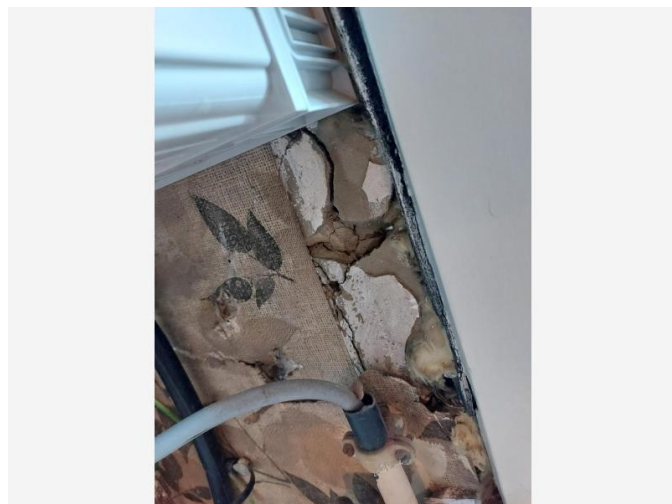
## Fiche 8: Pleisterwerk wanden

Geen asbest

| # | Type | Referentie | Resultaat |
|---|---|---|---|
| 8.1 | Mengmonster | SP1 | Geen asbest |

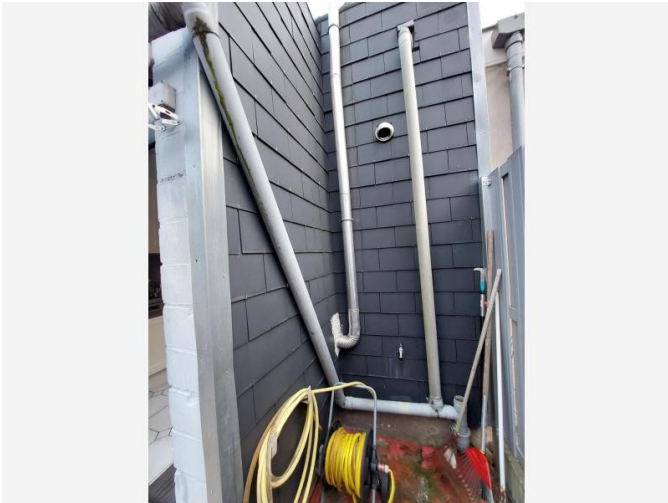
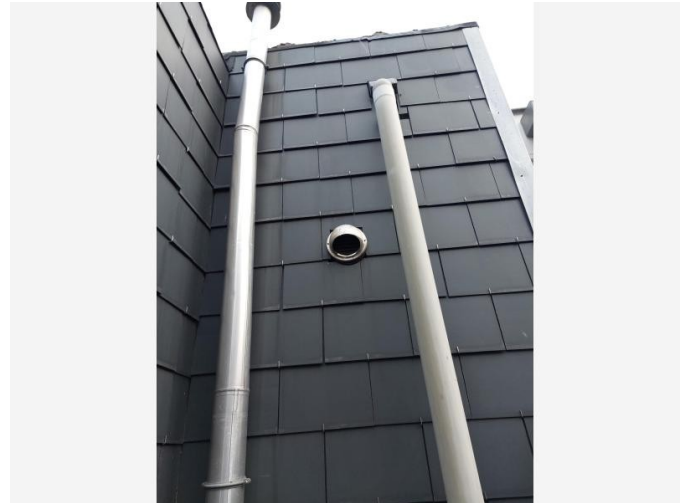
## Fiche 9: leien (gevel)

Geen asbest
