# Asbestinventarisatattest

Kartuizerlaan 1, 9000 Gent  
Gemeenschappelijke delen

Attestnummer : 20260831-000120.000

**Niet-asbestveilig**

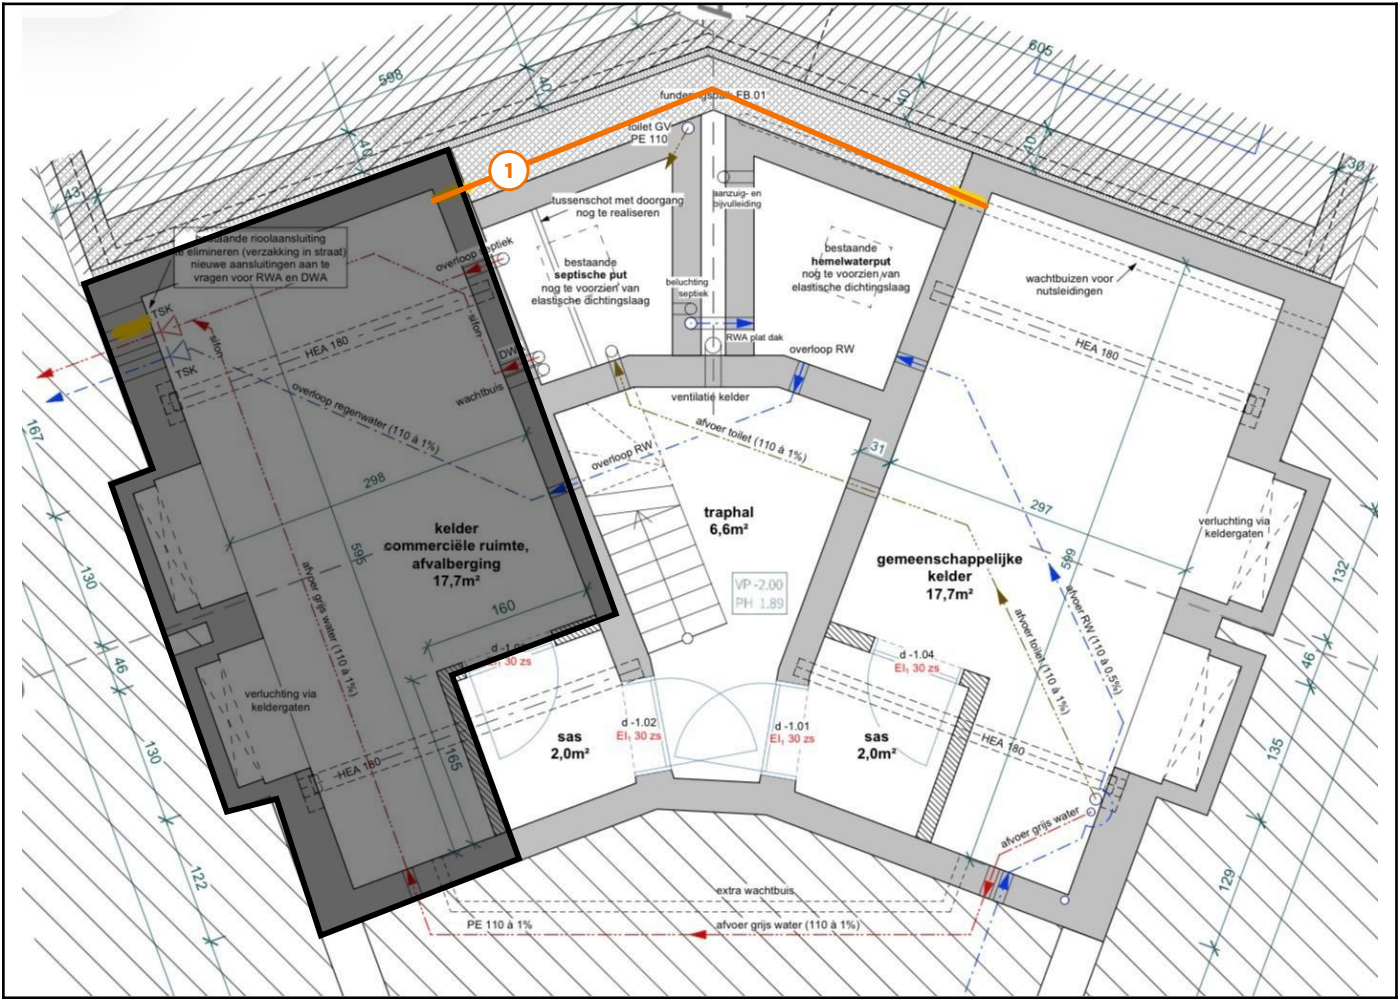
# Plan 1.1: Plan kelder

| Beschrijving | Type | Actie |
|---|---|---|
| 1. Cementbuis kelder | Asbestmateriaal | Verwijderen |

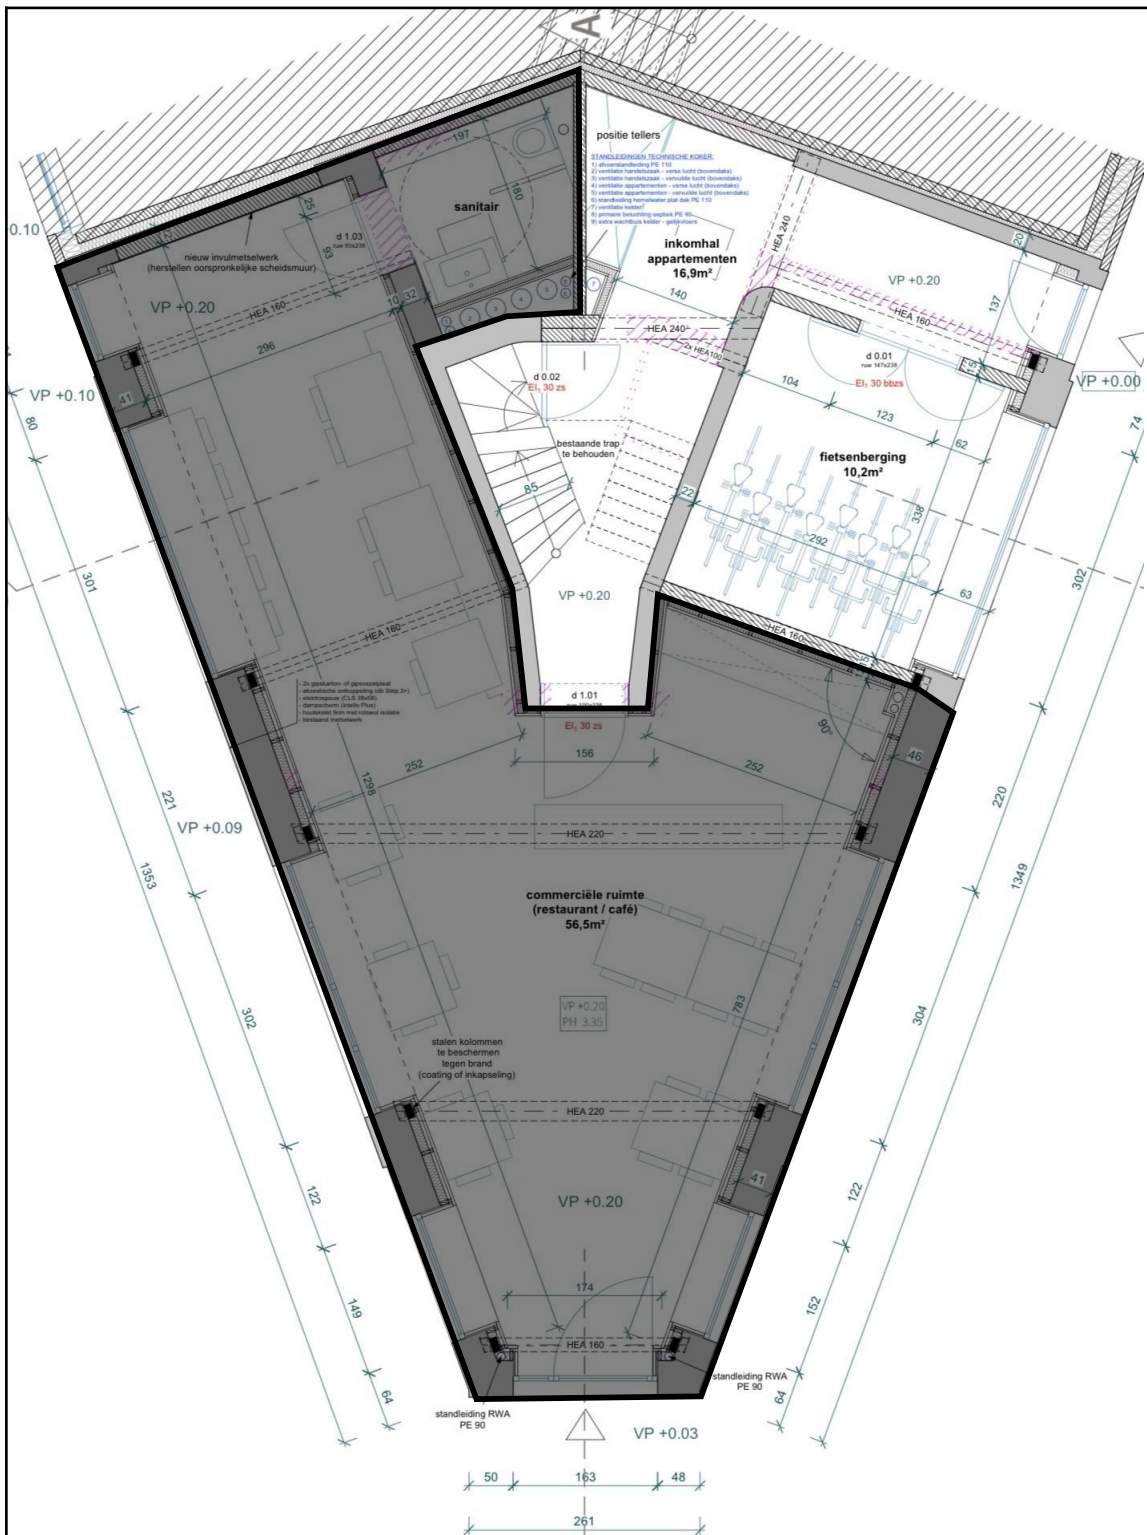
## Plan 1.2: Plan gelijkvloers

Pleisterwerk afgekap, maar ter referentie bemonsterd in gelijkvloerse handelsruimte

| 2. pleisterwerk muren | Geen asbest | - |

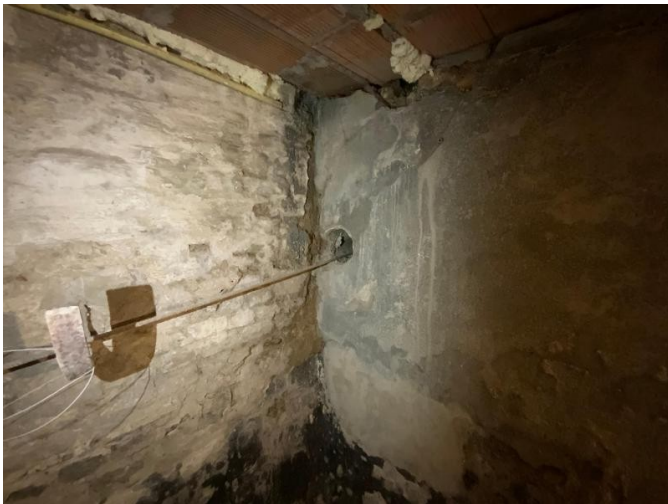
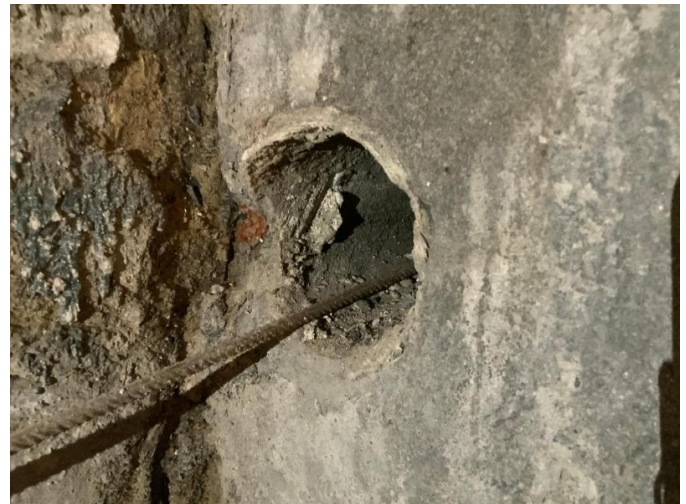
Overzichtsfoto

Detailfoto

| Eindbeoordeling materiaalrisico | Verhoogd materiaalrisico en/of verhoogde kans op vezelvrijgave |
| Opmerking | Niet meer in gebruik. |

| Asbestsoort (vezeltype) | Crocidoliet aanwezig |
| Asbestconcentratie | Laag (< 50%) |
| Toestand van het materiaal | Licht beschadigd, licht verweerd. Intacte calciumsilicaatplaat of materiaal met categorie 3-gebondenheid |

| Beschrijving | Cementbuis kelder |
| Asbestmateriaal | Hemelwaterafvoerkanaal |
| Opmerking | Hoeveelheid is een inschatting.<br>Buis niet meer in gebruik.<br>Bemonsterd in ander, privaat kelderdeel. |

Het asbestmateriaal valt onder de mijlpaal van 2040.

Verwijderen

- Zorg voor een veilig beheer. Vermijd het beschadigen van het asbestmateriaal. Controleer de toestand jaarlijks op wijzigingen.

- Eenvoudige handelingen: mag via doe-het-zelf of door werknemer(s) met opleidingsattest eenvoudige handelingen
  - 1) zie het wetgevend kader omtrent deze verwijderingsmethode via [asbestinfo.be](http://asbestinfo.be) en/of CODEX boek VI titel 3.
  - 2) Indien mogelijk: verwijder de buizen zo goed mogelijk in hun geheel zonder te breken. Soms kan het nodig zijn om de ingemetselde delen rondom uit te kappen/ overmaats te boren. Verpak steeds dubbel en luchtdicht. Indien niet mogelijk: toepassing in metselen.
  - 3) Gebruik minimaal een stofmasker FFP3, wegwerpoverall CAT III type 5/6, wegwerphandschoenen en afspoelbaar schoeisel.
  - 4) Bij verwijdering door doe-het-zelf mag men dit afval dubbel en luchtdicht verpakt aandienen bij het gemeentelijk recyclagepark. Men raadpleegt best op voorhand de voorwaarden van het recyclagepark.

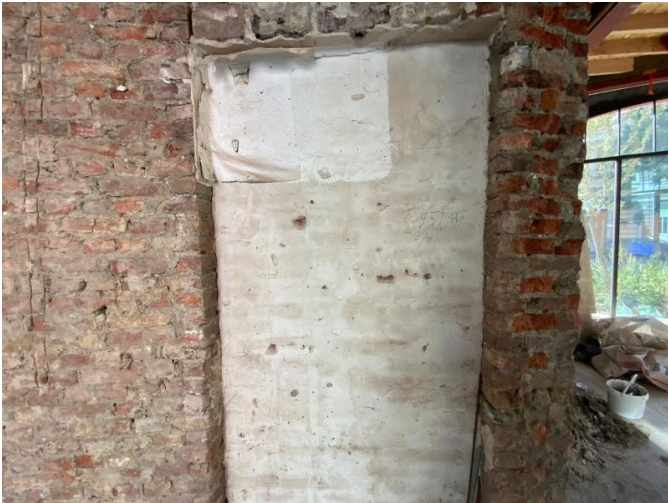
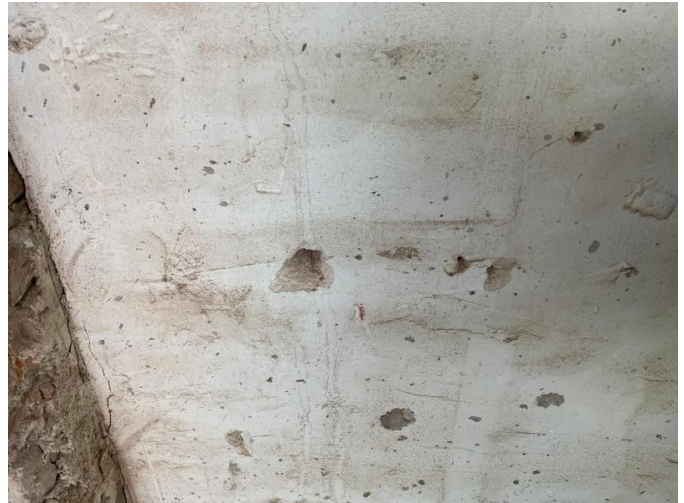
## Fiche 2: pleisterwerk muren

Geen asbest

Overzichtsfoto

Detailfoto

| Opmerking | Sporadisch aanwezig pleisterwerk (resten) - getest op gelijkvloerse handelsruimte. |

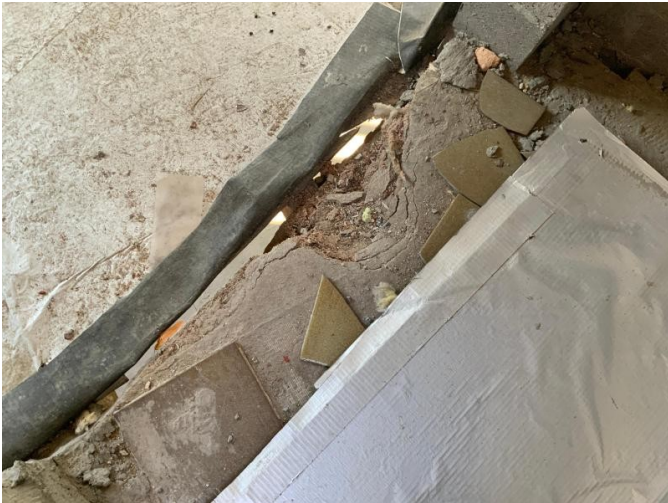
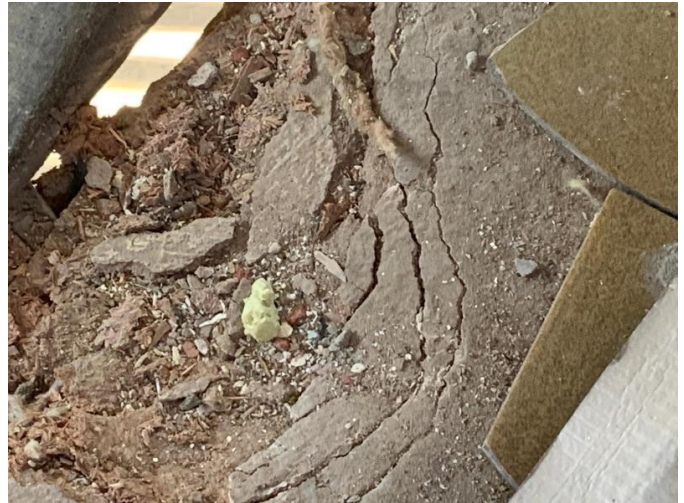
## Fiche 3: Tegelcement

Geen asbest

Overzichtsfoto

Detailfoto

| # | Type | Referentie | Resultaat |
|---|---|---|---|
| 3.1 | Mengmonster | 003 | Geen asbest |

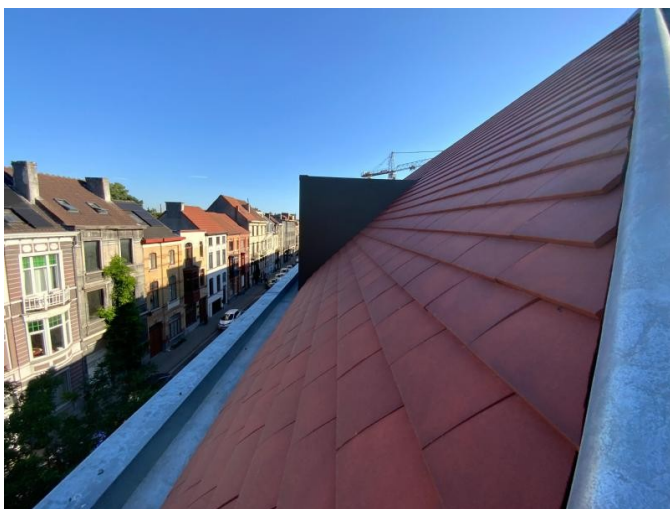
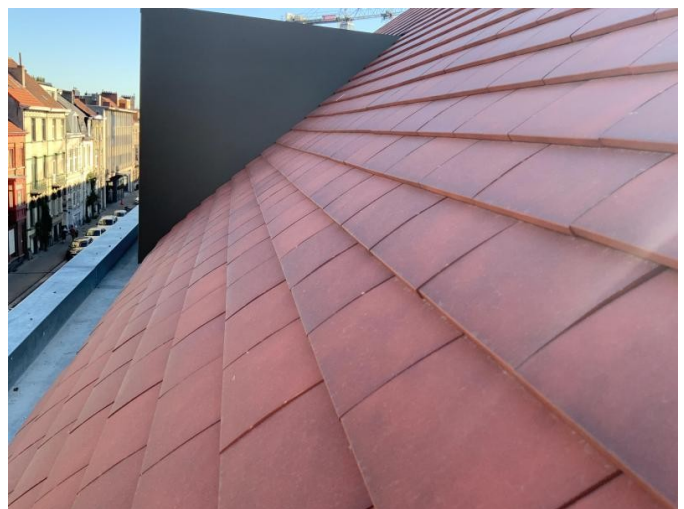
### Fiche 4: Geen verdachte dakbedekking - dak volledig vernieuwd

*Situeringfoto*

*Detailfoto*
