# Asbestinventarisatetest

Van Dyckstraat 7, 1800 Vilvoorde

Attestnummer : 20241016-000290.000

Uitgegeven op : 16.10.2024

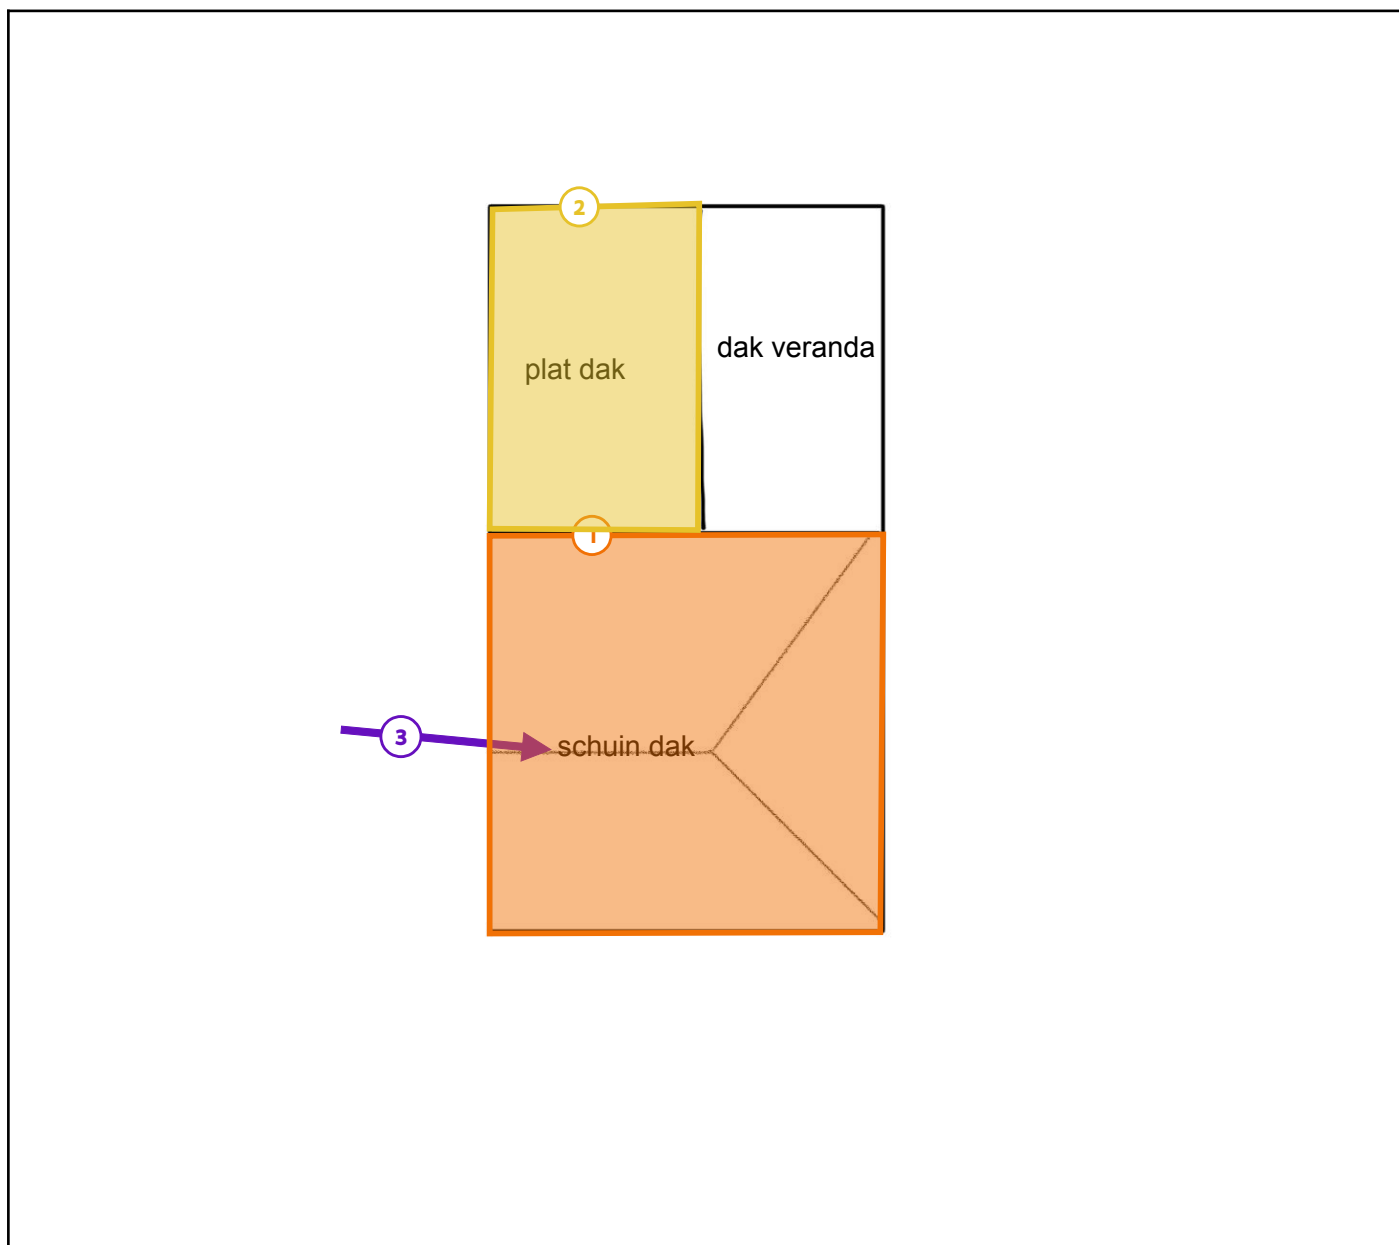
## Plan 1.1: Dakconstructie

Beschrijving	Type	Actie
1. Leien dak	Asbestmateriaal	Verwijderen
2. roofing plat dak	Asbestmateriaal	Zorgvuldig beheren
3. Onderdak schuin dak	Beperking	-

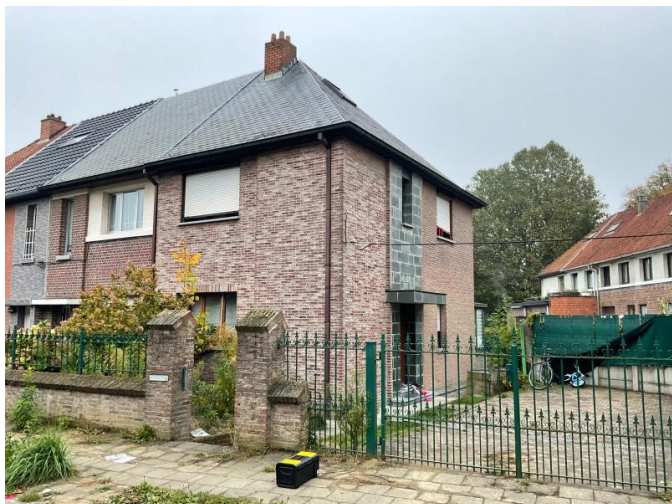
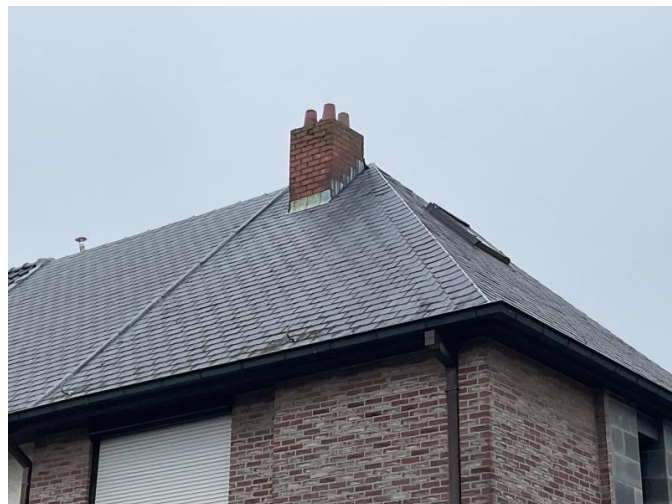
Eindbeoordeling materiaalrisico	Laag materiaalrisico en/of verlaagde kans op vezelvrijgave
---------------------------------	--

Gebondenheid	Categorie 1: hechtgebonden in oorsprong
Asbestsoort (vezeltype)	Crocidoliet aanwezig
Asbestconcentratie	Laag (< 50%)
Afschermingsgraad van het gehele materiaal	Geheel of deels vrij aan de buitenlucht
Toestand van het materiaal	Licht beschadigd, licht verweerd. Intact calciumsilicaatmateriaal of categorie III 'gebondenheid'

Beschrijving	Leien dak
Omgeving	Buiten
Primaire drager	Schuin dak
Asbestmateriaal	Dak- en gevelbekleding - Lei, shingle
Bindmiddel van asbestmateriaal	Cement
Gebondenheid op basis van bindmiddel	Hecht
Hoeveelheid (oppervlakte - aantal)	<ul style="list-style-type: none"><li>• 80,00 m<sup>2</sup> - 1 stuk</li></ul>
Totale oppervlakte	80,00 m <sup>2</sup>
Eenvoudig bereikbaar	Ja
Bevestigingswijze	<ul style="list-style-type: none"><li>• Geklemd</li></ul>
Identificatiemethode	Vaststelling zonder monstername
Destructieve handeling voor identificatie	Nee

Het asbestmateriaal valt onder de mijlpaal van 2034.

Verwijderen

- Zorg voor een veilig beheer en verwijder dit asbestmateriaal wanneer het bij werken eenvoudig bereikbaar wordt. Controleer de toestand jaarlijks op wijzigingen.

- Eenvoudige handelingen: mag via doe-het-zelf of door werknemer(s) met opleidingsattest eenvoudige handelingen  
De techniek van de eenvoudige handelingen mag worden toegepast bij de verwijdering van deze toepassing .

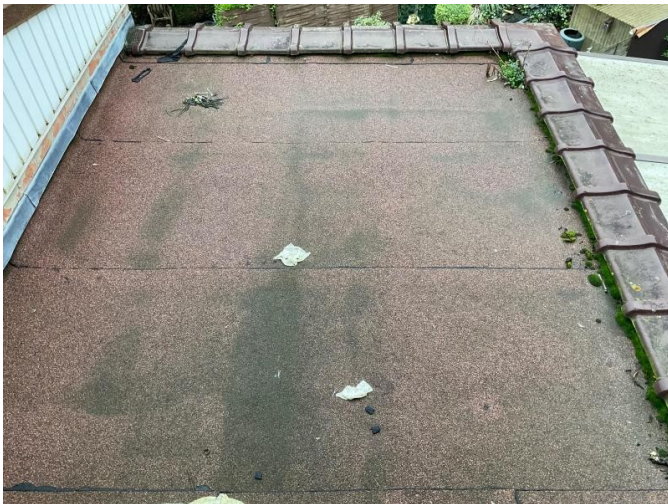
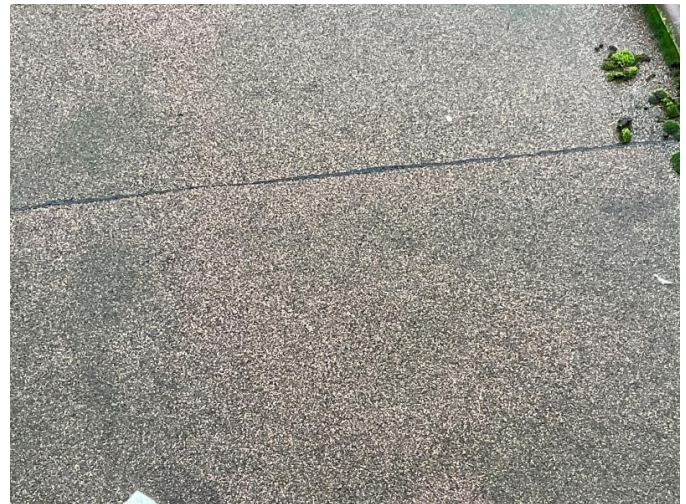
Eindbeoordeling materiaalrisico	Laag materiaalrisico en/of verlaagde kans op vezelvrijgave
---------------------------------	--

Gebondenheid	Categorie 1: hechtgebonden in oorsprong
Asbestsoort (vezeltype)	Crocidoliet aanwezig
Asbestconcentratie	Laag (< 50%)
Afschermingsgraad van het gehele materiaal	Geheel of deels vrij aan de buitenlucht
Toestand van het materiaal	Licht beschadigd, licht verweerd. Intact calciumsilicaatmateriaal of categorie III 'gebondenheid'

Beschrijving	roofing plat dak
Omgeving	Binnen
Primaire drager	Plat dak
Asbestmateriaal	Dak- en gevelbekleding - Roofing
Bindmiddel van asbestmateriaal	Bitumen (roofing, teer, asfalt)
Gebondenheid op basis van bindmiddel	Hecht
Hoeveelheid (oppervlakte - aantal)	<ul style="list-style-type: none"><li>• 25,00 m<sup>2</sup> - 1 stuk</li></ul>
Totale oppervlakte	25,00 m <sup>2</sup>
Eenvoudig bereikbaar	Ja
Bevestigingswijze	<ul style="list-style-type: none"><li>• Verlijmd, ingegoten, versmeerd</li></ul>
Identificatiemethode	Vaststelling zonder monstername  Motivatie: Groot risico op structurele gevolgschade (lekschade, werking installatie,...)
Destructieve handeling voor identificatie	Nee
Opmerking	Om lek schade te vermijden werden er geen stalen van de roofing genomen , hierdoor word deze als verdacht aanschouwt.

Het asbestmateriaal valt onder de mijlpaal van 2040.

Zorgvuldig beheren

- Zorg voor een veilig beheer en verwijder dit asbestmateriaal wanneer het bij werken eenvoudig bereikbaar wordt. Controleer de toestand jaarlijks op wijzigingen.

- Eenvoudige handelingen: enkel door erkend asbestverwijderaar  
De techniek van de eenvoudige handelingen mag worden toegepast bij de verwijdering van deze toepassing .

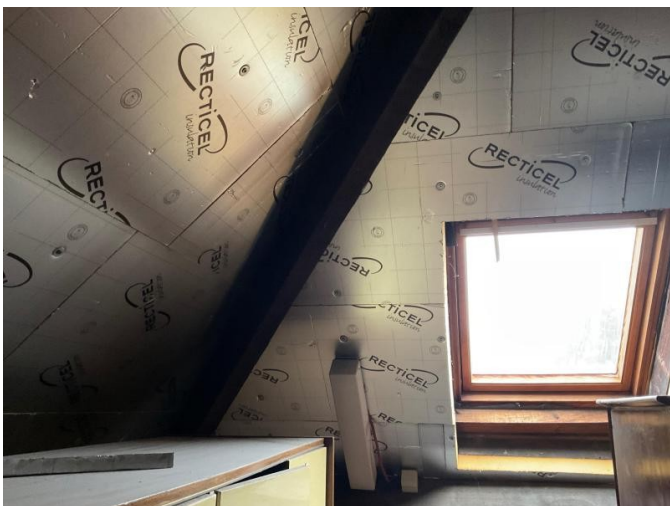
Situeringfoto

**Reden:** Het te onderzoeken materiaal situeert zich hoger dan 3,50 m te rekenen vanaf een veilige ondergrond

**Uitleg van de asbestdeskundige:** Er kon niet worden vastgesteld of er een verdacht onderdak in Het schuin dak aanwezig is. Deze is te hoog om langs buiten te controleren en langs binnen afgewerkt met pur platen

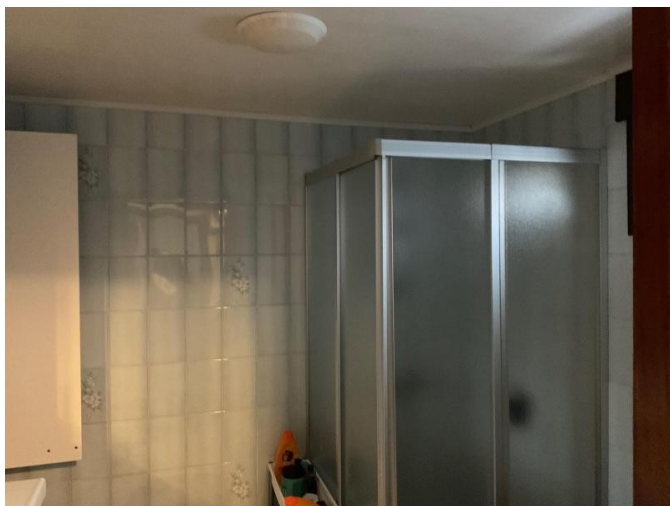
Vrije foto

De gebruikte tegellijm is niet waarneembaar zonder destructief onderzoek

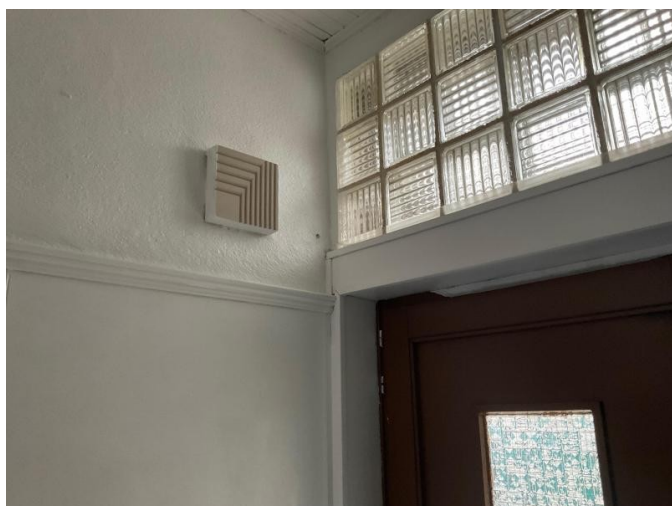
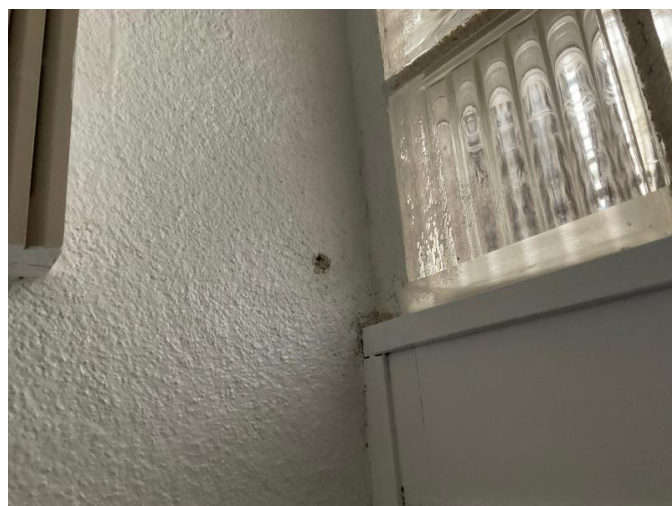
## Fiche 5: pleisterwerk muren

Geen asbest

#	Type	Referentie	Resultaat
5.1	Mengmonster	24288/01	Geen asbest
