Asbestinventarisatetest

Herenbosstraat 5, 3460 Bekkevoort

Attestnummer : 20230924-000070.000

Uitgegeven op : 24.09.2023

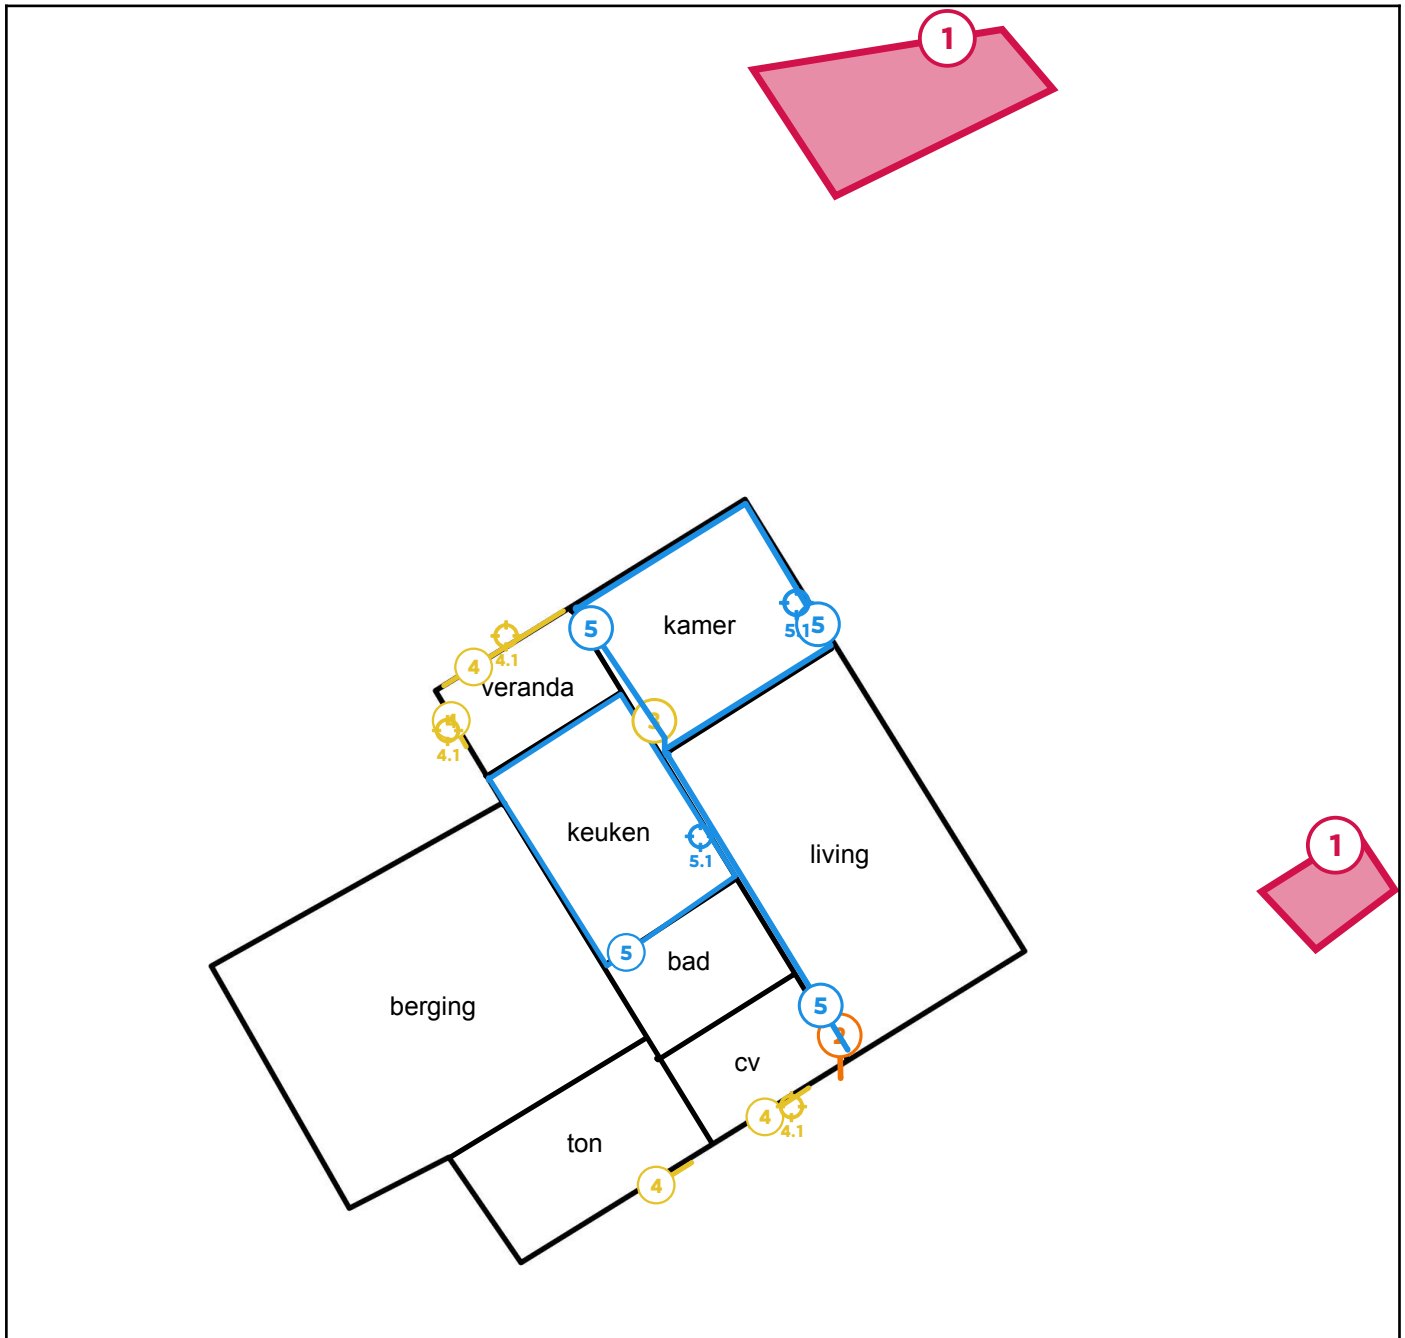
Plan 1.1: Hoofdgebouw GV

Beschrijving	Type	Actie
1. Golfplaten afval	Asbestmateriaal	Dringend verwijderen
2. Eternit schouw	Asbestmateriaal	Verwijderen
3. Bakeliet	Asbestmateriaal	Zorgvuldig beheren

4. Mastiek	Asbestmateriaal	Zorgvuldig beheren
4.1 Code: Mastiek	Mengmonster	-
5. Pleister muur	Geen asbest	-
5.1 Code: Pleister muur	Mengmonster	-

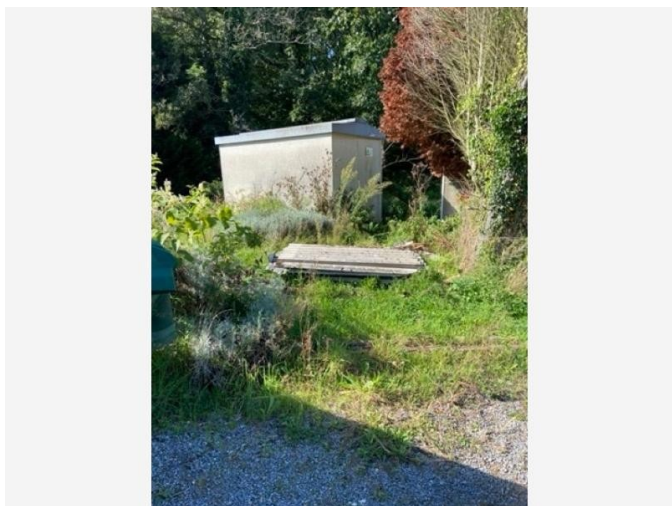
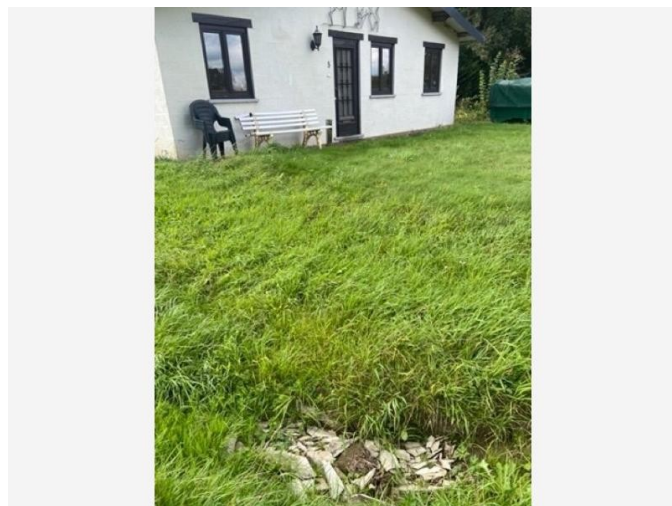
Dringend verwijderen

Beschrijving	Golfplaten afval
Type afvalstof	Betreft stock-voorraad of gedemonteerde asbestmaterialen
Aanwezige resten	stukken en platen gedemonteerd
Omgeving	Buiten
Primaire drager	Schuin dak
Asbestmaterialen	<ul style="list-style-type: none">Dak- en gevelbekleding - Golfplaat
Bindmiddel van asbestmateriaal	Cement
Gebondenheid op basis van bindmiddel	Hecht
Hoeveelheid (gewicht - aantal)	<ul style="list-style-type: none">300,00 kg - 1 stuk
Totaal gewicht	300,00 kg
Eenvoudig bereikbaar	Ja
Identificatiemethode	Vaststelling zonder monsternamen
Opmerking	asbestmateriaal komen dumpen door onbekenden aangifte politie wordt gedaan ...

- Verwijder het asbestafval.

- Eenvoudige handelingen: mag via doe-het-zelf of door werknemer(s) met opleidingsattest eenvoudige handelingen
dubbelverpakt containerpark

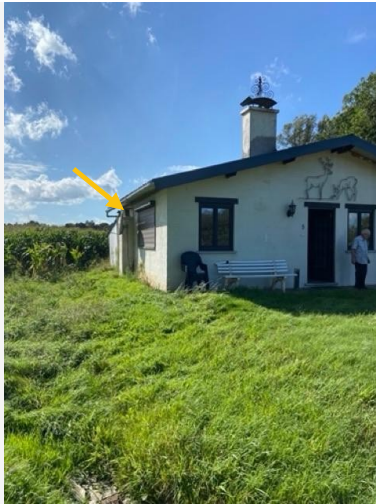
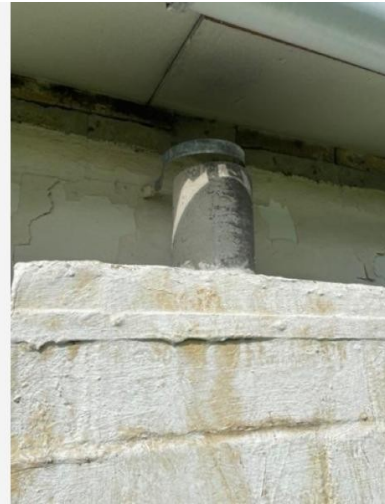
Het asbestmateriaal valt onder de mijlpaal van 2034.

Verwijderen

Eindbeoordeling materiaalrisico	Verhoogd materiaalrisico en/of verhoogde kans op vezelvrijgave
---------------------------------	--

Gebondenheid	Categorie 1: hechtgebonden in oorsprong
Asbestsoort (vezeltype)	Crocidoliet aanwezig
Asbestconcentratie	Laag (< 50%)
Afschermingsgraad van het gehele materiaal	Geheel of deels vrij aan de buitenlucht
Toestand van het materiaal	Matig beschadigd, matig verweerd

Beschrijving	Eternit schouw
Omgeving	Buiten
Primaire drager	Ruimteverwarming
Asbestmateriaal	Rookgaskanaal
Bindmiddel van asbestmateriaal	Cement
Gebondenheid op basis van bindmiddel	Hecht
Hoeveelheid (lengte - omtrek - dikte - aantal)	<ul style="list-style-type: none">• 0,50 m - 50,00 cm - 1,00 cm - 1 stuk
Totaal volume	0,003 m ³
Eenvoudig bereikbaar	Ja
Bevestigingswijze	<ul style="list-style-type: none">• Verlijmd, ingegoten, versmeerd
Identificatiemethode	Vaststelling zonder monsternamen

- Zorg voor een veilig beheer. Vermijd het beschadigen van het asbestmateriaal. Controleer de toestand jaarlijks op wijzigingen.

- Eenvoudige handelingen: mag via doe-het-zelf of door werknemer(s) met opleidingsattest eenvoudige handelingen
bijkomende maatregelen

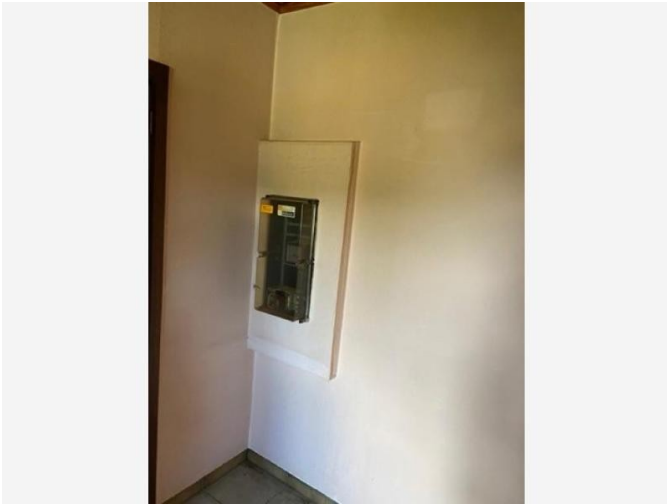
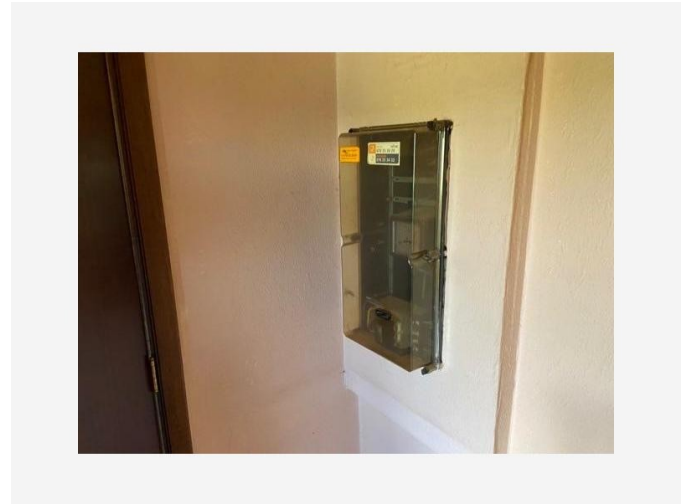
Het asbestmateriaal valt onder de mijlpaal van 2040.

Zorgvuldig beheren

Eindbeoordeling materiaalrisico	Zeer laag materiaalrisico en/of zeer lage kans op vezelvrijgave
---------------------------------	---

Gebondenheid	Categorie 1: hechtgebonden in oorsprong
Asbestsoort (vezeltype)	Crocidoliet aanwezig
Asbestconcentratie	Laag (< 50%)
Afschermingsgraad van het gehele materiaal	Stootvaste afscherming of omkasting
Toestand van het materiaal	Onbeschadigd, niet verweerd

Beschrijving	Bakeliet
Omgeving	Binnen
Primaire drager	Communicatie en elektrische infrastructuur en uitrusting
Asbestmateriaal	Plaat, paneel, tablet - Type Bakeliet
Bindmiddel van asbestmateriaal	Kunststof of -hars
Gebondenheid op basis van bindmiddel	Hecht
Hoeveelheid (oppervlakte - dikte - aantal)	• 0,50 m ² - 0,50 cm - 1 stuk
Totaal volume	0,003 m ³
Eenvoudig bereikbaar	Ja
Bevestigingswijze	• Geschroefd
Identificatiemethode	Vaststelling zonder monsternamen

- Zorg voor een veilig beheer. Vermijd het beschadigen van het asbestmateriaal. Controleer de toestand jaarlijks op wijzigingen.

- Eenvoudige handelingen: mag via doe-het-zelf of door werknemer(s) met opleidingsattest eenvoudige handelingen aanpassen electriciteit door maatschappij

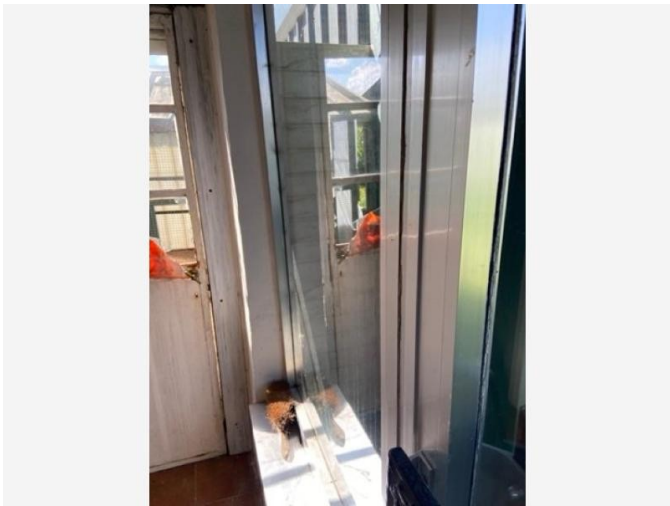
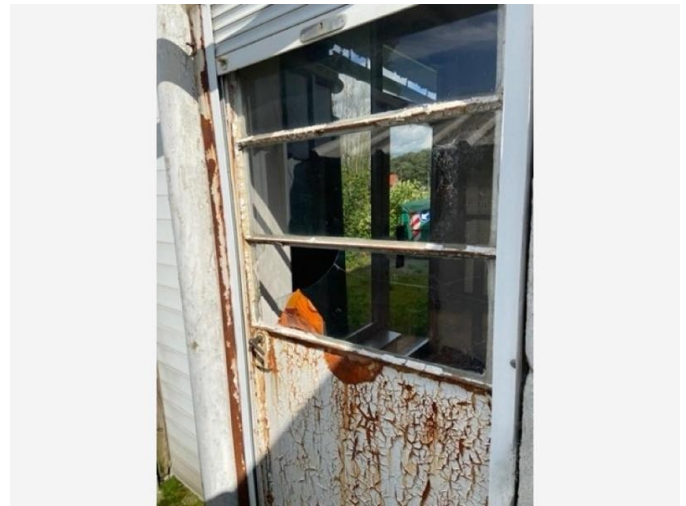
Het asbestmateriaal valt onder de mijlpaal van 2040.

Zorgvuldig beheren

Eindbeoordeling materiaalrisico	Laag materiaalrisico en/of verlaagde kans op vezelvrijgave
---------------------------------	--

Gebondenheid	Categorie 1: hechtgebonden in oorsprong
Asbestsoort (vezeltype)	Alleen chrysotiel
Asbestconcentratie	Laag (< 50%)
Afschermingsgraad van het gehele materiaal	Geheel of deels (ook) vrij aan de binnenlucht
Toestand van het materiaal	Licht beschadigd, licht verweerd. Intact materiaal type Pical – asbestboard of categorie III 'gebondenheid'

#	Type	Referentie	Resultaat
4.1	Mengmonster	Mastiek	Chrysotiel

Beschrijving	Mastiek
Omgeving	Grenst aan binnen- en buitenlucht
Primaire drager	Wandopening verticaal (raam, deur, ...)
Asbestmateriaal	In-situ afwerkingslagen - Pasta, stopverf, voegsel, stopsel, vulsel, mastiek, katten, ...
Bindmiddel van asbestmateriaal	Katten, mastiek, pasta
Gebondenheid op basis van bindmiddel	Hecht
Hoeveelheid (gewicht - aantal)	• 0,10 kg - 1 stuk

- Zorg voor een veilig beheer. Vermijd het beschadigen van het asbestmateriaal. Controleer de toestand jaarlijks op wijzigingen.

- Eenvoudige handelingen: mag via doe-het-zelf of door werknemer(s) met opleidingsattest eenvoudige handelingen enkel glas aanpassen
volledig schrijnwerk veranderen

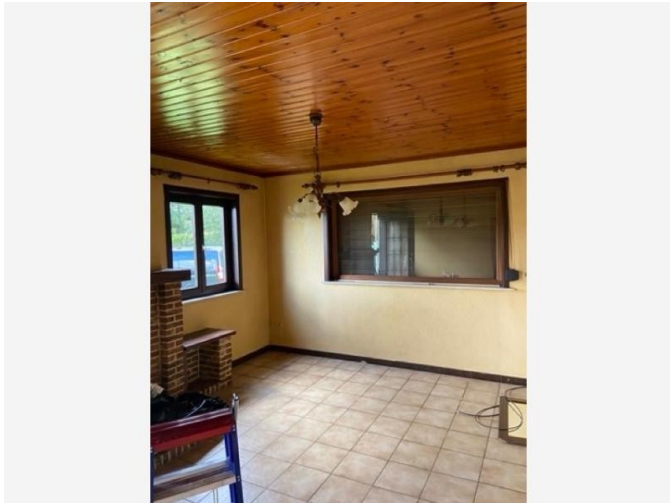
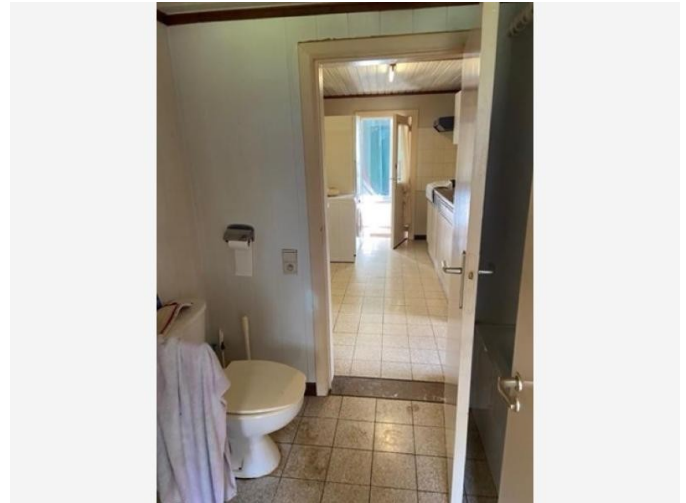
Geen asbest

#	Type	Referentie	Resultaat
5.1	Mengmonster	Pleister muur	Geen asbest

Beschrijving	Pleister muur
Omgeving	Binnen
Primaire drager	Binnenwand
Bindmiddel van materiaal	Gips - kalk
