Asbestinventarisatetest

Beauduinstraat 113, 3300 Tienen

Attestnummer : 20240824-000047.000

Uitgegeven op : 24.08.2024

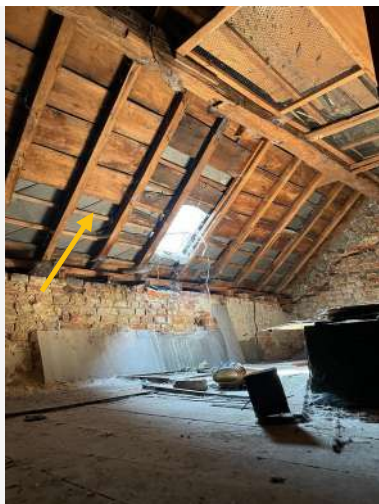
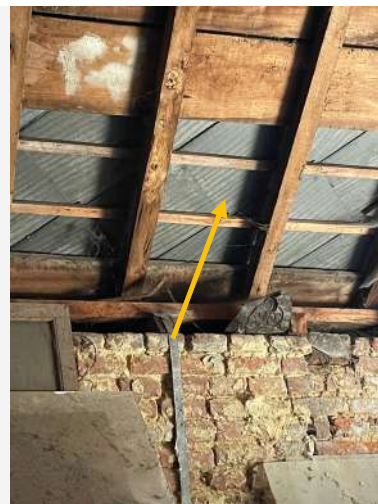
Eindbeoordeling materiaalrisico	Verhoogd materiaalrisico en/of verhoogde kans op vezelvrijgave
---------------------------------	--

Gebondenheid	Categorie 1: hechtgebonden in oorsprong
Asbestsoort (vezeltype)	Alleen chrysotiel
Asbestconcentratie	Laag (< 50%)
Afschermingsgraad van het gehele materiaal	Geheel of deels (ook) vrij aan binnenluchtstromen
Toestand van het materiaal	Matig beschadigd, matig verweerd

Beschrijving	dak hoofdgebouw
Omgeving	Grenst aan binnen- en buitenlucht
Primaire drager	Schuin dak
Asbestmateriaal	Dak- en gevelbekleding - Lei, shingle
Bindmiddel van asbestmateriaal	Cement
Gebondenheid op basis van bindmiddel	Hecht
Hoeveelheid (oppervlakte - aantal)	<ul style="list-style-type: none">• 130,00 m² - 1 stuk
Totale oppervlakte	130,00 m ²
Eenvoudig bereikbaar	Nee <ul style="list-style-type: none">• Verwijdering tast de bouwkundige integriteit aan.
Bevestigingswijze	<ul style="list-style-type: none">• Geschroefd
Identificatiemethode	Vaststelling zonder monsternamen
Destructieve handeling voor identificatie	Nee

Verwijderen

- Zorg voor een veilig beheer. Vermijd het beschadigen van het asbestmateriaal. Controleer de toestand jaarlijks op wijzigingen.

- Eenvoudige handelingen: mag via doe-het-zelf of door werknemer(s) met opleidingsattest eenvoudige handelingen
Zou men in principe zelf mogen verwijderen.

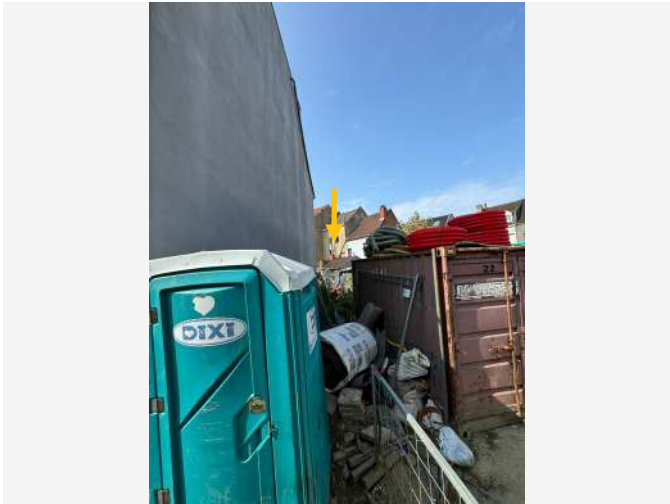
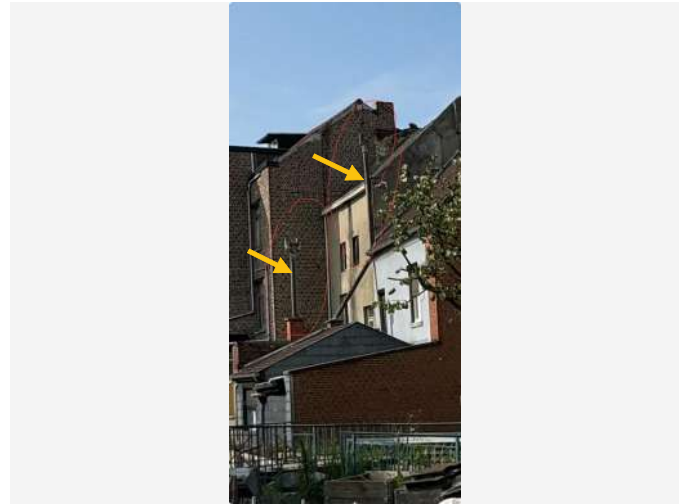
Eindbeoordeling materiaalrisico	Laag materiaalrisico en/of verlaagde kans op vezelvrijgave
---------------------------------	--

Gebondenheid	Categorie 1: hechtgebonden in oorsprong
Asbestsoort (vezeltype)	Alleen chrysotiel
Asbestconcentratie	Laag (< 50%)
Afschermingsgraad van het gehele materiaal	Geheel of deels vrij aan de buitenlucht
Toestand van het materiaal	Licht beschadigd, licht verweerd. Intact calciumsilicaatmateriaal of categorie III 'gebondenheid'

Beschrijving	schouwen
Omgeving	Buiten
Primaire drager	Ruimteverwarming
Asbestmateriaal	Rookgaskanaal
Bindmiddel van asbestmateriaal	Cement
Gebondenheid op basis van bindmiddel	Hecht
Hoeveelheid (lengte - omtrek - dikte - aantal)	<ul style="list-style-type: none">• 12,00 m - 30,00 cm - 2,00 cm - 1 stuk
Totaal volume	0,072 m ³
Eenvoudig bereikbaar	Ja
Bevestigingswijze	<ul style="list-style-type: none">• Verlijmd, ingegoten, versmeerd
Identificatiemethode	Vaststelling zonder monsternamen
Destructieve handeling voor identificatie	Nee

Verwijderen

- Zorg voor een veilig beheer. Vermijd het beschadigen van het asbestmateriaal. Controleer de toestand jaarlijks op wijzigingen.

- Eenvoudige handelingen: mag via doe-het-zelf of door werknemer(s) met opleidingsattest eenvoudige handelingen
Men mag deze zelf verwijderen.

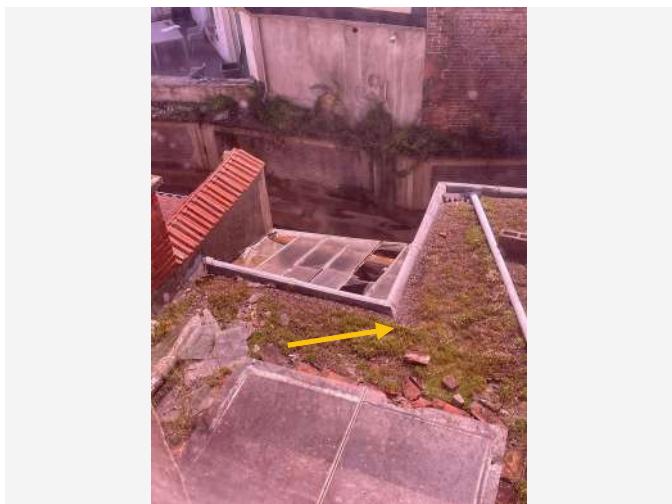
Permanente beperking

Reden: Het onderzoek kan niet uitgevoerd worden binnen de bepalingen van de Welzijnswet

Uitleg van de asbestdeskundige: Het platte dak is niet toegankelijk op een veilige manier.

(Asbest)materiaal	Dak- en gevelbekleding - Roofing
Karakterisatie	Asbest (verdacht)
Primaire drager	Plat dak

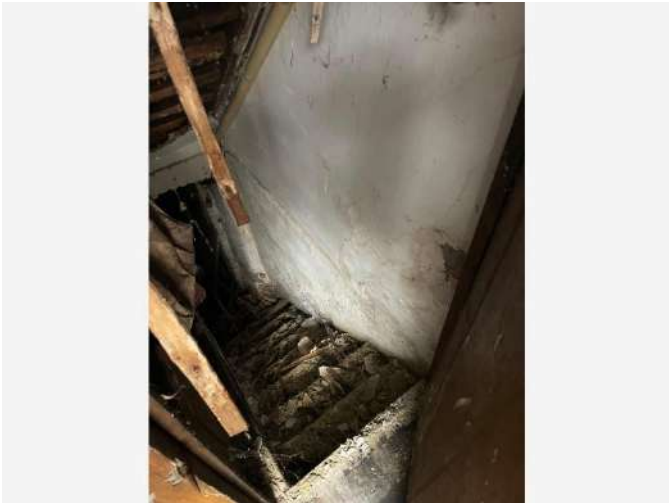
Permanente beperking

Reden: Keldertrap staat op instorten.

Uitleg van de asbestdeskundige: De keldertrap ligt vol puin en de trap is rot.

(Asbest)materiaal	Niet inspecteerbaar van de gehele ruimte.
Karakterisatie	Asbest (verdacht)
Primaire drager	kelderruimte

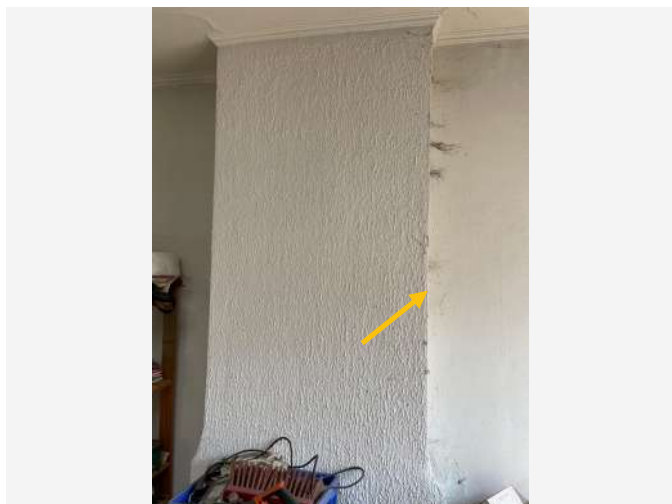
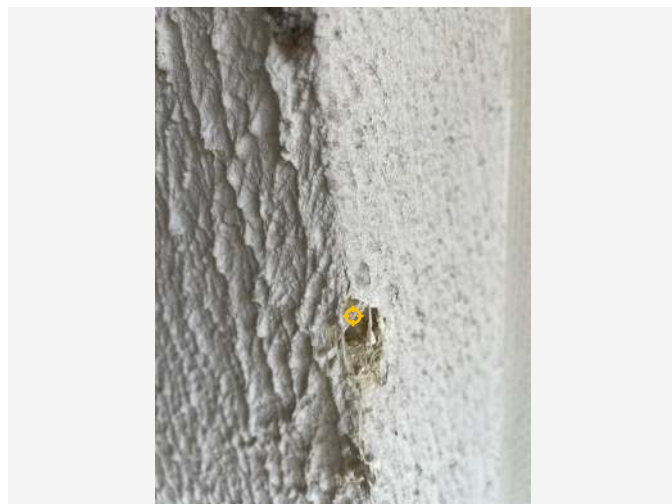
Geen asbest

#	Type	Referentie	Resultaat
5.1	Mengmonster	mmo1	Geen asbest

Beschrijving	pleisterwerk
Omgeving	Binnen
Primaire drager	Binnenwand
Bindmiddel van materiaal	Gips - kalk
Gebondenheid op basis van bindmiddel	Niet-hechtgebonden
Hoeveelheid (oppervlakte - dikte - aantal)	• 500,00 m ² - 1,50 cm - 1 stuk
Totaal volume	7,50 m ³
Identificatiemethode	Vaststelling met monsternamen
Destructieve handeling voor identificatie	Nee

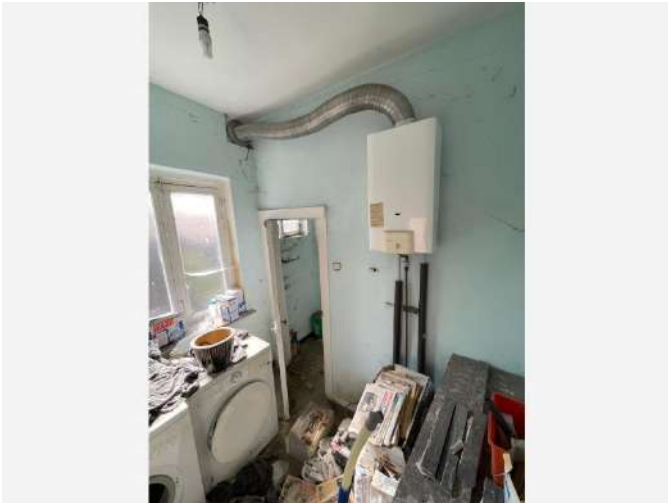
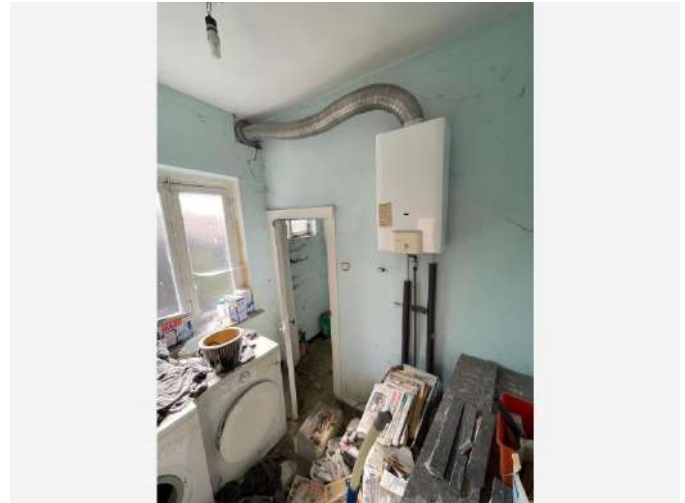
Geen asbest

Beschrijving	washok en wc
Omgeving	Binnen
Identificatiemethode	Vaststelling zonder monsternamen
Destructieve handeling voor identificatie	Nee

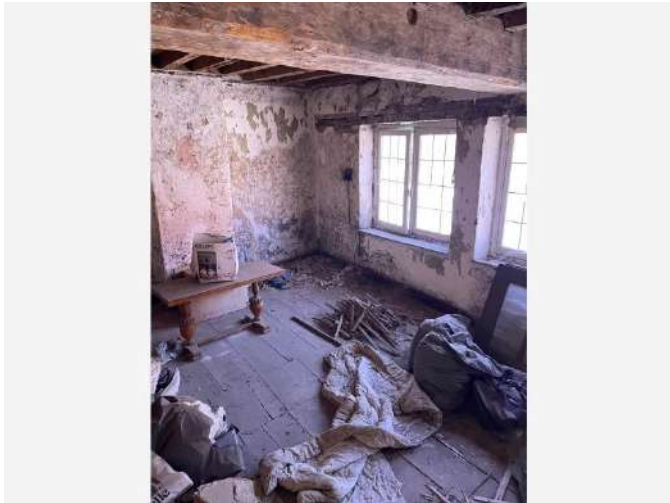
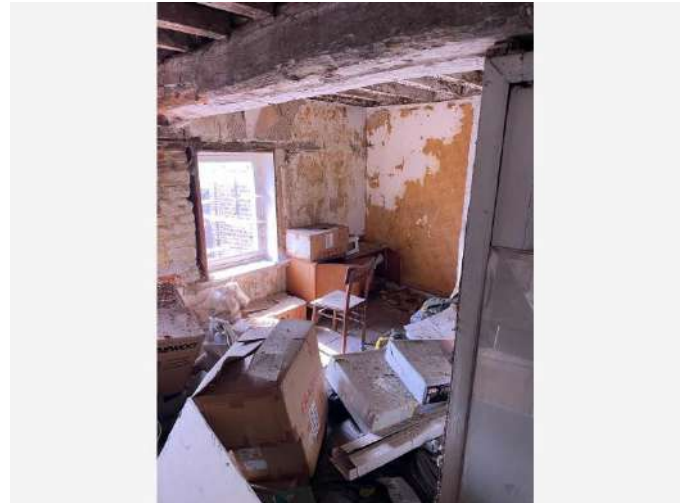
Geen asbest

Beschrijving	slaapkamer 1, 2, 3
Omgeving	Binnen
Identificatiemethode	Vaststelling zonder monsternamen
Destructieve handeling voor identificatie	Nee

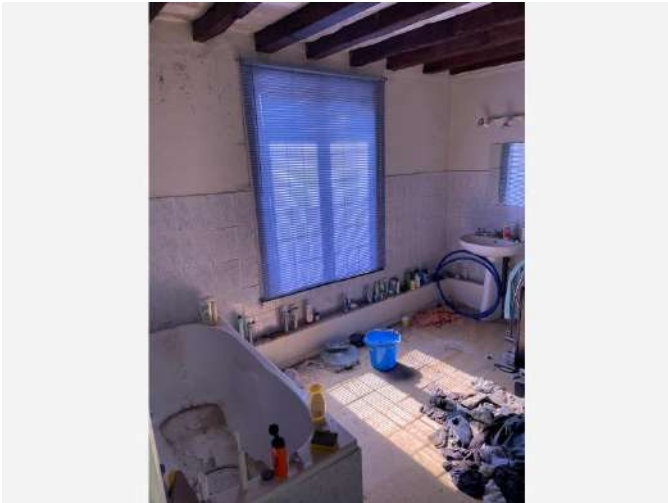
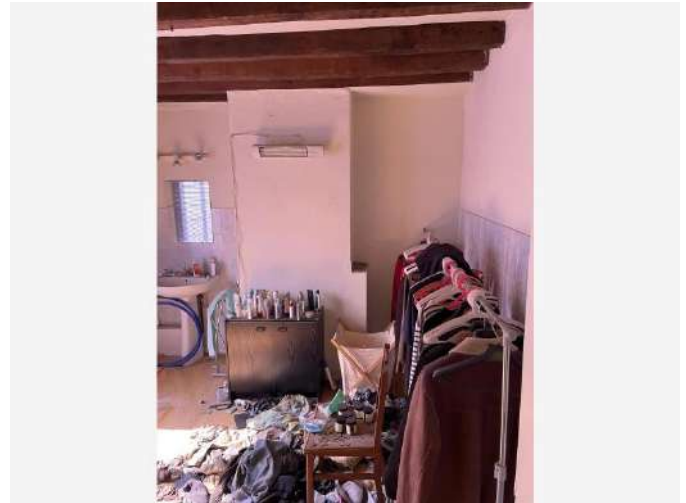
Geen asbest

Beschrijving	badkamer
Omgeving	Binnen
Identificatiemethode	Vaststelling zonder monsternamen
Destructieve handeling voor identificatie	Nee

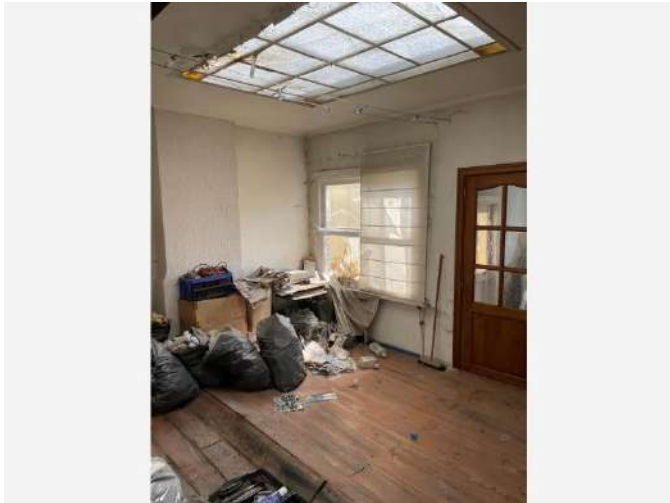
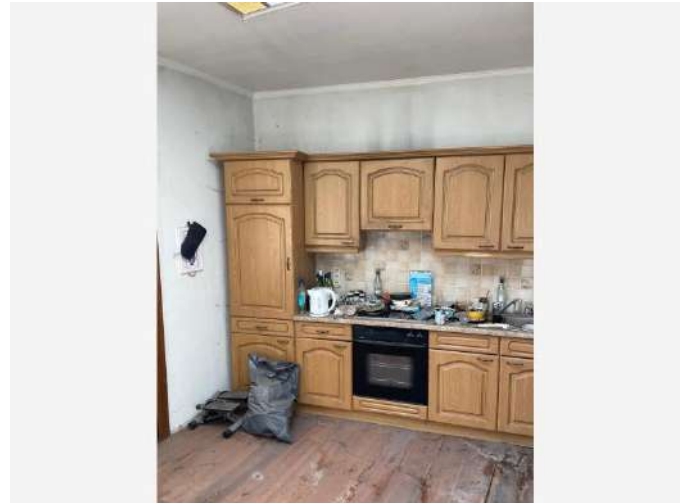
Geen asbest

Beschrijving	keuken
Omgeving	Binnen
Identificatiemethode	Vaststelling zonder monsternamen
Destructieve handeling voor identificatie	Nee

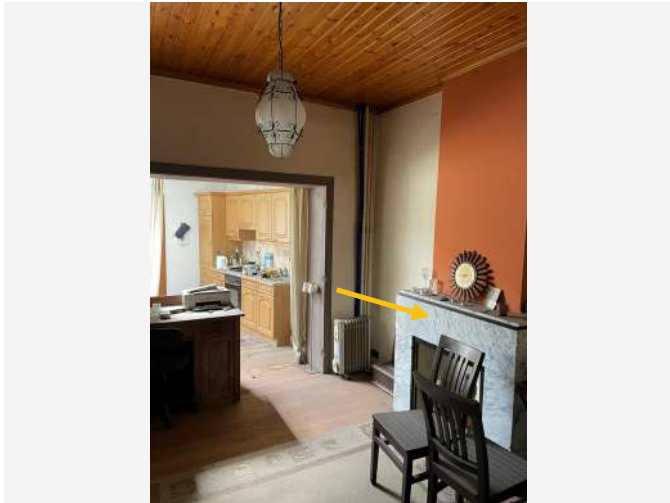
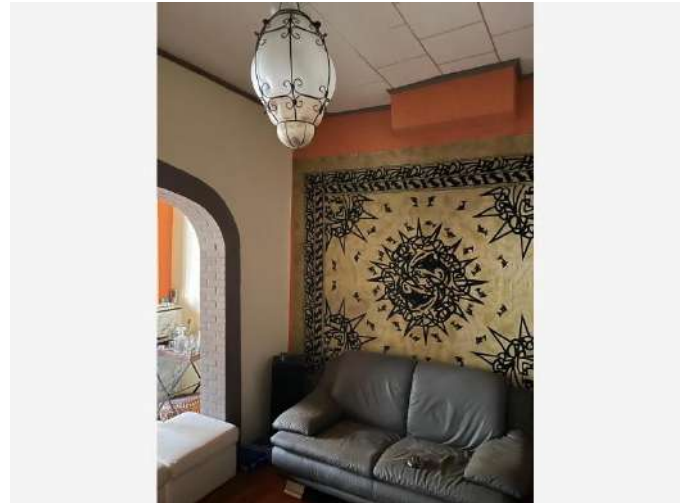
Geen asbest

Beschrijving	living
Omgeving	Binnen
Identificatiemethode	Vaststelling zonder monstername
Destructieve handeling voor identificatie	Nee
Opmerking	Open haard is in natuursteen, van het pleisterwerk, negatief staal.

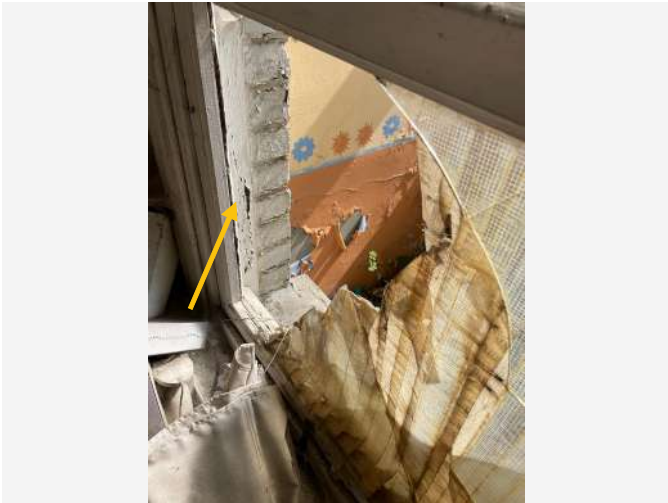
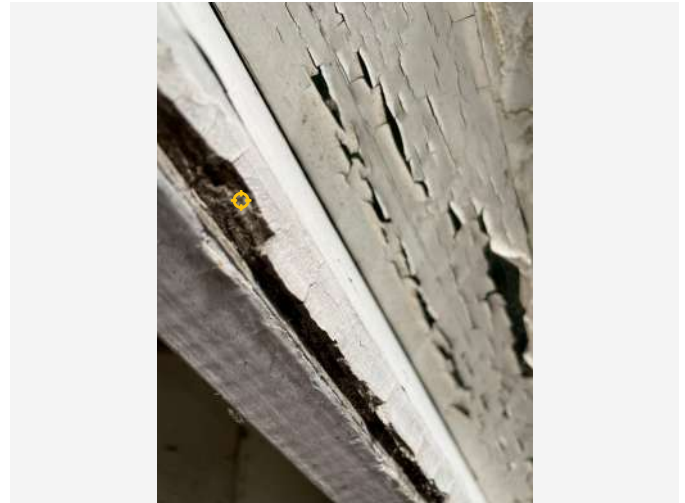
Geen asbest

#	Type	Referentie	Resultaat
11.1	Mengmonster	mm02	Geen asbest

Beschrijving	ramen en venstertabletten
Omgeving	Grenst aan binnen- en buitenlucht
Primaire drager	Wandopening verticaal (raam, deur, ...)
Bindmiddel van materiaal	Kitten, mastiek, pasta
Gebondenheid op basis van bindmiddel	Hecht
Hoeveelheid (gewicht - aantal)	<ul style="list-style-type: none">• 2,00 kg - 1 stuk
Totaal gewicht	2,00 kg
Identificatiemethode	Vaststelling met monstername
Destructieve handeling voor identificatie	Nee
