# Asbestinventarisatetest

Ketelstraat 17, 3440 Zoutleeuw

Attestnummer : 20230823-000135.000

Uitgegeven op : 23.08.2023

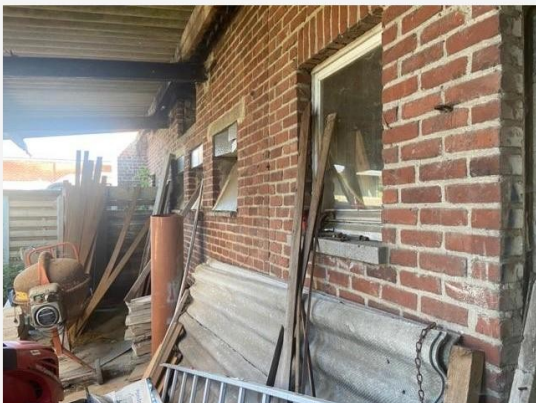
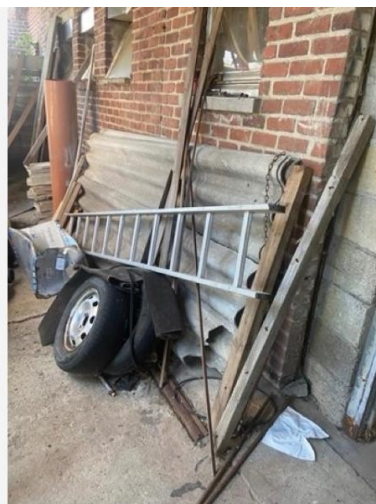
Beschrijving	Golfplaten + slib afval
Type afvalstof	Betreft stock-voorraad of gedemonteerde asbestmaterialen
Aanwezige resten	golfplaten en stukken , slib in de goten
Omgeving	Buiten
Primaire drager	Schuin dak
Asbestmaterialen	<ul style="list-style-type: none"><li>• Dak- en gevelbekleding - Golfplaat</li><li>• slib uit de goten van de golfplaten daken</li></ul>
Bindmiddel van asbestmateriaal	Cement
Gebondenheid op basis van bindmiddel	Hecht
Hoeveelheid (gewicht - aantal)	<ul style="list-style-type: none"><li>• 250,00 kg - 1 stuk</li></ul>
Totaal gewicht	250,00 kg
Eenvoudig bereikbaar	Ja
Identificatiemethode	Vaststelling zonder monsternamen

**Dringend verwijderen**

- Verwijder het asbestafval.

- Eenvoudige handelingen: mag via doe-het-zelf of door werknemer(s) met opleidingsattest eenvoudige handelingen buiten , gebonden

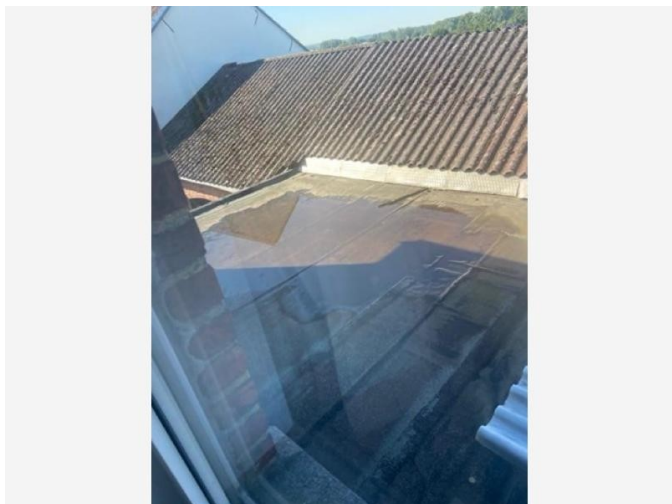
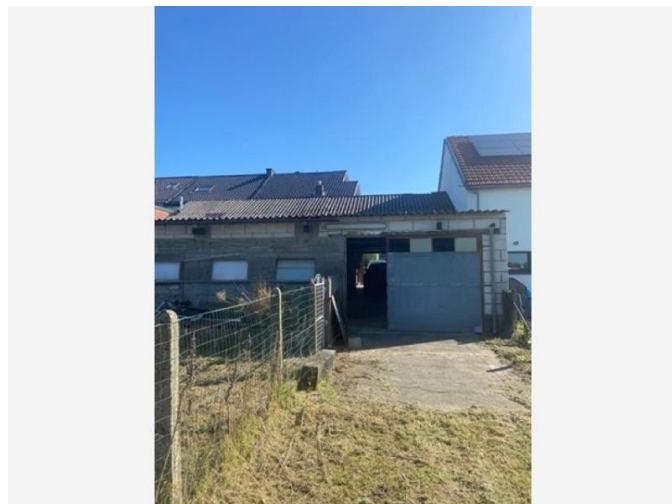
Eindbeoordeling materiaalrisico	Verhoogd materiaalrisico en/of verhoogde kans op vezelvrijgave
---------------------------------	--

Gebondenheid	Categorie 1: hechtgebonden in oorsprong
Asbestsoort (vezeltype)	Crocidoliet aanwezig
Asbestconcentratie	Laag (< 50%)
Afschermingsgraad van het gehele materiaal	Geheel of deels vrij aan de buitenlucht
Toestand van het materiaal	Matig beschadigd, matig verweerd

Beschrijving	Golfplaten
Omgeving	Buiten
Primaire drager	Schuin dak
Asbestmateriaal	Dak- en gevelbekleding - Golfplaat
Bindmiddel van asbestmateriaal	Cement
Gebondenheid op basis van bindmiddel	Hecht
Hoeveelheid (oppervlakte - aantal)	<ul style="list-style-type: none"><li>180,00 m<sup>2</sup> - 1 stuk</li></ul>
Totale oppervlakte	180,00 m <sup>2</sup>
Eenvoudig bereikbaar	Ja
Bevestigingswijze	<ul style="list-style-type: none"><li>Geschroefd</li></ul>

Het asbestmateriaal valt onder de mijlpaal van 2034.

Verwijderen

- Zorg voor een veilig beheer. Vermijd het beschadigen van het asbestmateriaal. Controleer de toestand jaarlijks op wijzigingen.
- Hemelwater dat afspoelt van asbestcement daken of gevels kan asbestdeeltjes bevatten. Gebruik het enkel voor gesloten circuits (bv. spoelen toiletten). Reinig na het vervangen van het dak of de gevel de dakgoten en regenwaterput of -ton om asbesthoudend sediment of slib te verwijderen

- Eenvoudige handelingen: mag via doe-het-zelf of door werknemer(s) met opleidingsattest eenvoudige handelingen  
buiten , gebonden

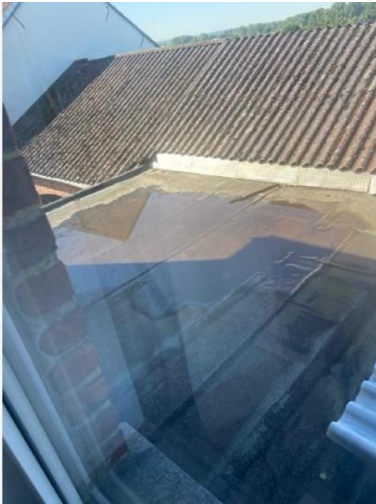
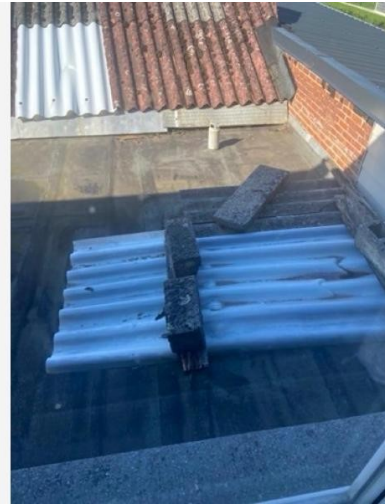
Eindbeoordeling materiaalrisico	Laag materiaalrisico en/of verlaagde kans op vezelvrijgave
---------------------------------	--

Gebondenheid	Categorie 1: hechtgebonden in oorsprong
Asbestsoort (vezeltype)	Crocidoliet aanwezig
Asbestconcentratie	Laag (< 50%)
Afschermingsgraad van het gehele materiaal	Geheel of deels vrij aan de buitenlucht
Toestand van het materiaal	Licht beschadigd, licht verweerd. Intact materiaal type Pical – asbestboard of categorie III 'gebondenheid'

#	Type	Referentie	Resultaat
3.1	Mengmonster	Roofing	Crocidoliet, Chrysotiel

Beschrijving	Roofing
Omgeving	Buiten
Primaire drager	Plat dak
Asbestmateriaal	Dak- en gevelbekleding - Roofing
Bindmiddel van asbestmateriaal	Bitumen (roofing, teer, asfalt)
Gebondenheid op basis van bindmiddel	Hecht
Hoeveelheid (oppervlakte - aantal)	• 30,00 m <sup>2</sup> - 1 stuk

Het asbestmateriaal valt onder de mijlpaal van 2040.

Zorgvuldig beheren

- Zorg voor een veilig beheer. Vermijd het beschadigen van het asbestmateriaal. Controleer de toestand jaarlijks op wijzigingen.
- Hemelwater dat afspoelt van asbestcement daken of gevels kan asbestdeeltjes bevatten. Gebruik het enkel voor gesloten circuits (bv. spoelen toiletten). Reinig na het vervangen van het dak of de gevel de dakgoten en regenwaterput of -ton om asbesthoudend sediment of slib te verwijderen

- Eenvoudige handelingen: enkel door erkend asbestverwijderaar buiten , gebonden , maar kleeft overal met resten en geen zicht op onderliggende mogelijk asbesthoudende lagen

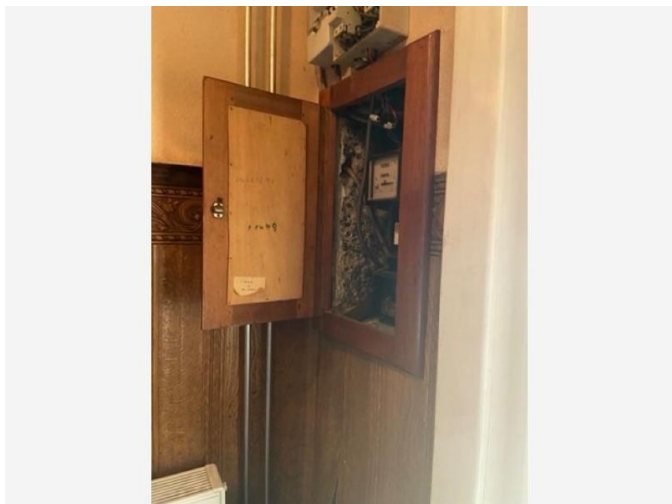
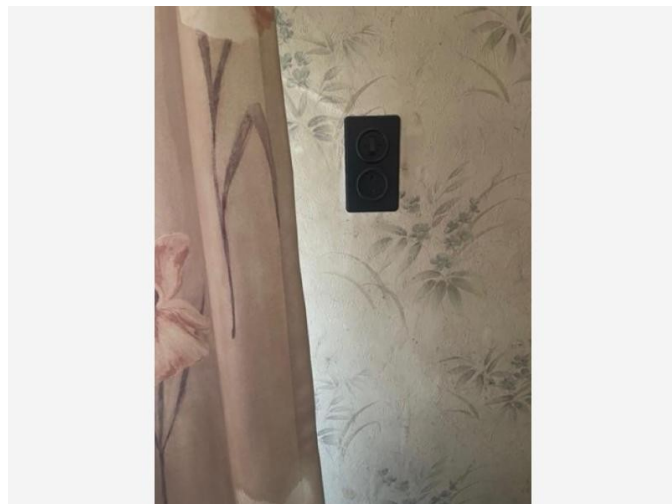
Eindbeoordeling materiaalrisico	Laag materiaalrisico en/of verlaagde kans op vezelvrijgave
---------------------------------	--

Gebondenheid	Categorie 1: hechtgebonden in oorsprong
Asbestsoort (vezeltype)	Crocidoliet aanwezig
Asbestconcentratie	Laag (< 50%)
Afschermingsgraad van het gehele materiaal	Geheel of deels (ook) vrij aan de binnenlucht
Toestand van het materiaal	Onbeschadigd, niet verweerd

Beschrijving	Bakeliet
Omgeving	Binnen
Primaire drager	Communicatie en elektrische infrastructuur en uitrusting
Asbestmateriaal	Plaat, paneel, tablet - Type Bakeliet
Bindmiddel van asbestmateriaal	Kunststof of -hars
Gebondenheid op basis van bindmiddel	Hecht
Hoeveelheid (oppervlakte - dikte - aantal)	• 0,50 m <sup>2</sup> - 0,49 cm - 1 stuk
Totaal volume	0,002 m <sup>3</sup>
Eenvoudig bereikbaar	Ja
Bevestigingswijze	• Geschroefd
Identificatiemethode	Vaststelling zonder monsternamen

Het asbestmateriaal valt onder de mijlpaal van 2040.

Zorgvuldig beheren

- Zorg voor een veilig beheer. Vermijd het beschadigen van het asbestmateriaal. Controleer de toestand jaarlijks op wijzigingen.

- Eenvoudige handelingen: mag via doe-het-zelf of door werknemer(s) met opleidingsattest eenvoudige handelingen gebonden , aanpassing electriciteit

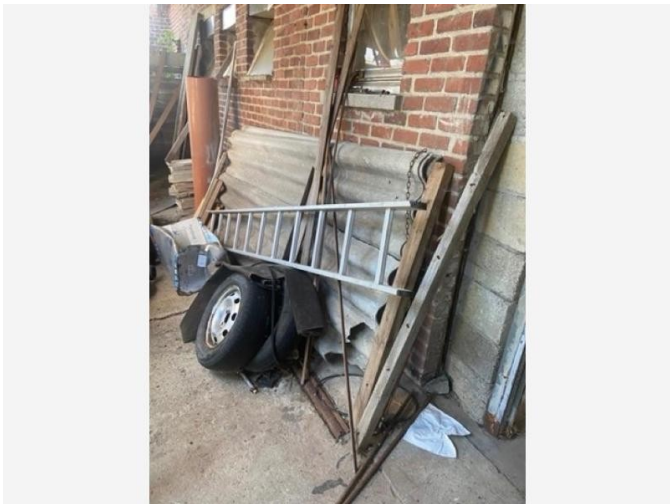
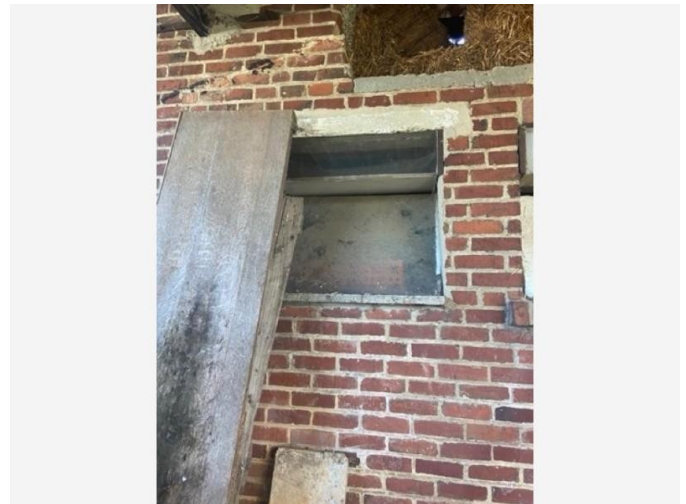
Eindbeoordeling materiaalrisico	Laag materiaalrisico en/of verlaagde kans op vezelvrijgave
---------------------------------	--

Gebondenheid	Categorie 1: hechtgebonden in oorsprong
Asbestsoort (vezeltype)	Amfibool aanwezig, uitgezonderd crocidoliet
Asbestconcentratie	Laag (< 50%)
Afschermingsgraad van het gehele materiaal	Geheel of deels vrij aan de buitenlucht
Toestand van het materiaal	Licht beschadigd, licht verweerd. Intact materiaal type Pical – asbestboard of categorie III 'gebondenheid'

Beschrijving	Mastiek
Omgeving	Buiten
Primaire drager	Wandopening verticaal (raam, deur, ...)
Asbestmateriaal	In-situ afwerkingslagen - Pasta, stopverf, voegsel, stopsel, vulsel, mastiek, kitten, ...
Bindmiddel van asbestmateriaal	Kitten, mastiek, pasta
Gebondenheid op basis van bindmiddel	Hecht
Hoeveelheid (gewicht - aantal)	<ul style="list-style-type: none"><li>• 0,10 kg - 1 stuk</li></ul>
Totaal gewicht	0,10 kg
Eenvoudig bereikbaar	Ja
Bevestigingswijze	<ul style="list-style-type: none"><li>• Verlijmd, ingegoten, versmeerd</li></ul>

Het asbestmateriaal valt onder de mijlpaal van 2040.

Zorgvuldig beheren

- Zorg voor een veilig beheer. Vermijd het beschadigen van het asbestmateriaal. Controleer de toestand jaarlijks op wijzigingen.

- Eenvoudige handelingen: mag via doe-het-zelf of door werknemer(s) met opleidingsattest eenvoudige handelingen  
buiten , gebonden , aanpassing enkel glas

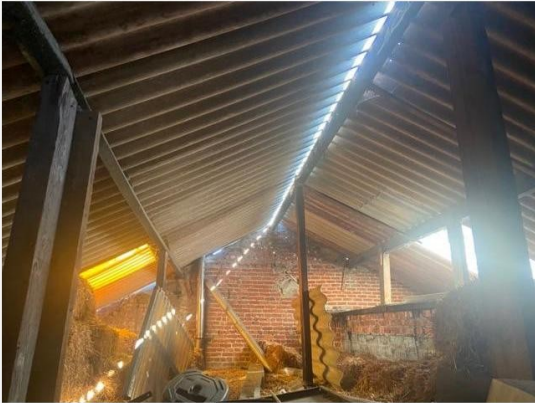
**Reden:** Er is geen volledige risicobeoordeling mogelijk

**Uitleg van de asbestdeskundige:** Overall liggen nog overschotten en opslag materiaal door elkaar

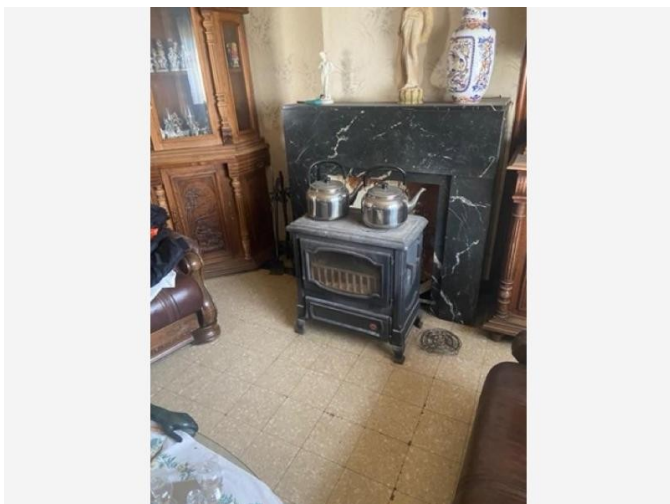
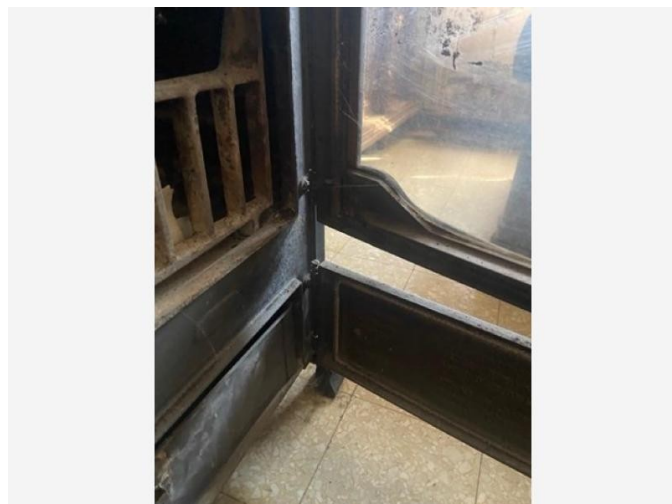
Geen asbest

#	Type	Referentie	Resultaat
7.1	Puntmonster	Kachelkoord	Geen asbest

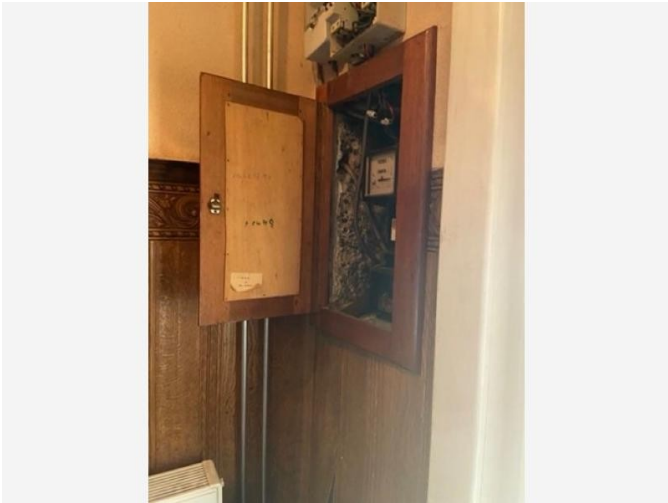
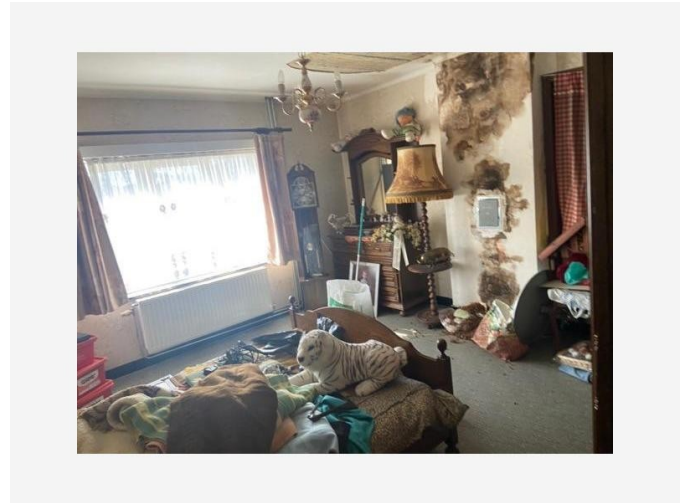
Geen asbest

#	Type	Referentie	Resultaat
8.1	Mengmonster	Pleister muur	Geen asbest

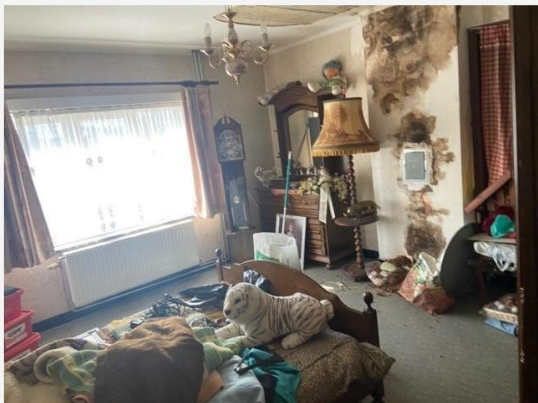
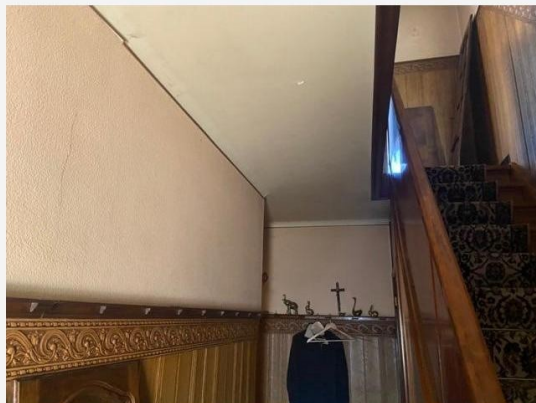
## Fiche 9: Pleister plafond

Geen asbest

#	Type	Referentie	Resultaat
9.1	Mengmonster	Pleister plafond	Geen asbest
