# Asbestinventarisatetest

Kerkomsesteenweg 329, 3370 Boutersem

Attestnummer : 20260429-000138.000

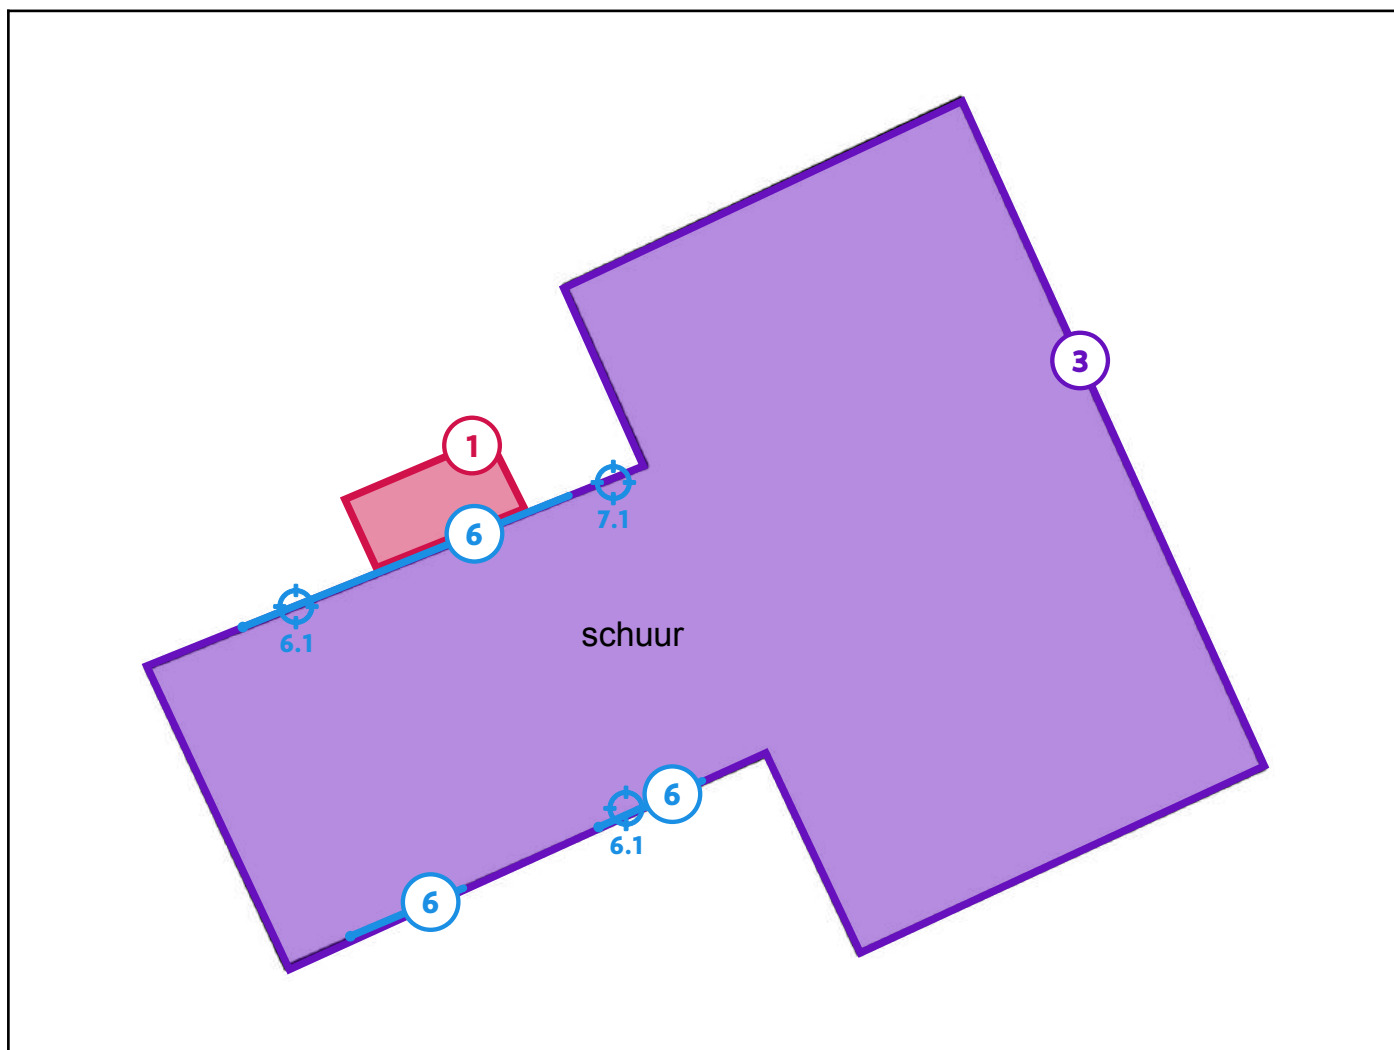
## Plan 2.1: schuur plan

| Beschrijving | Type | Actie |
|---|---|---|
| 1. golfplaten | Asbestmateriaal | Dringend verwijderen |

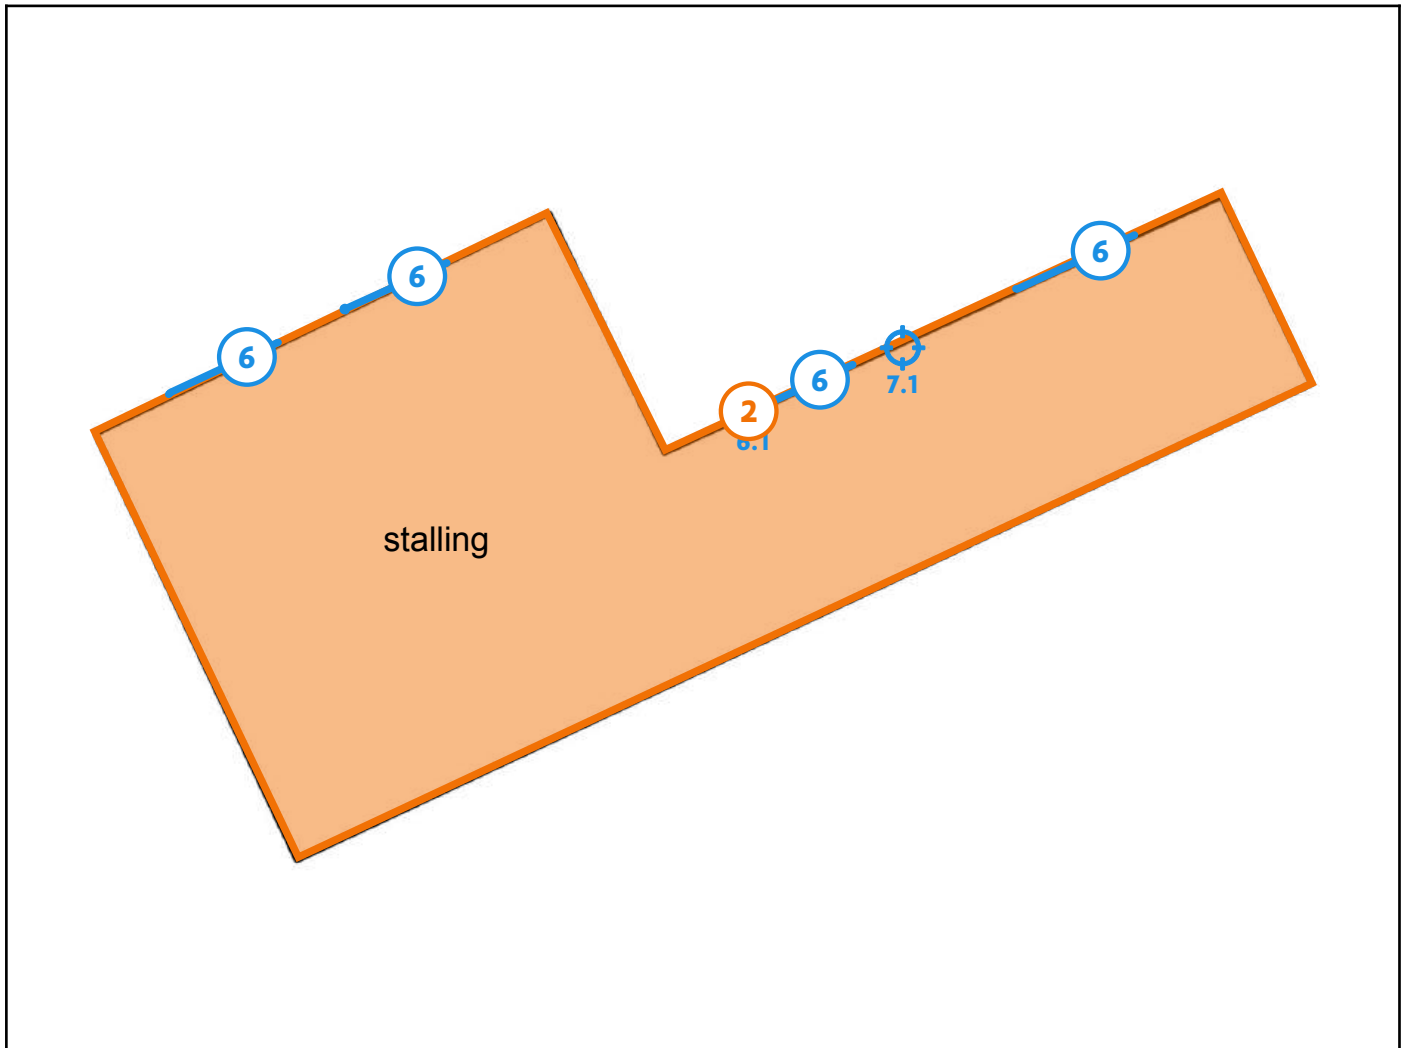
## Plan 3.1: stalling plan

| Beschrijving | Type | Actie |
|---|---|---|
| 2. Dak uit asbest golfplaten | Asbestmateriaal | <a href="#">Verwijderen</a> |

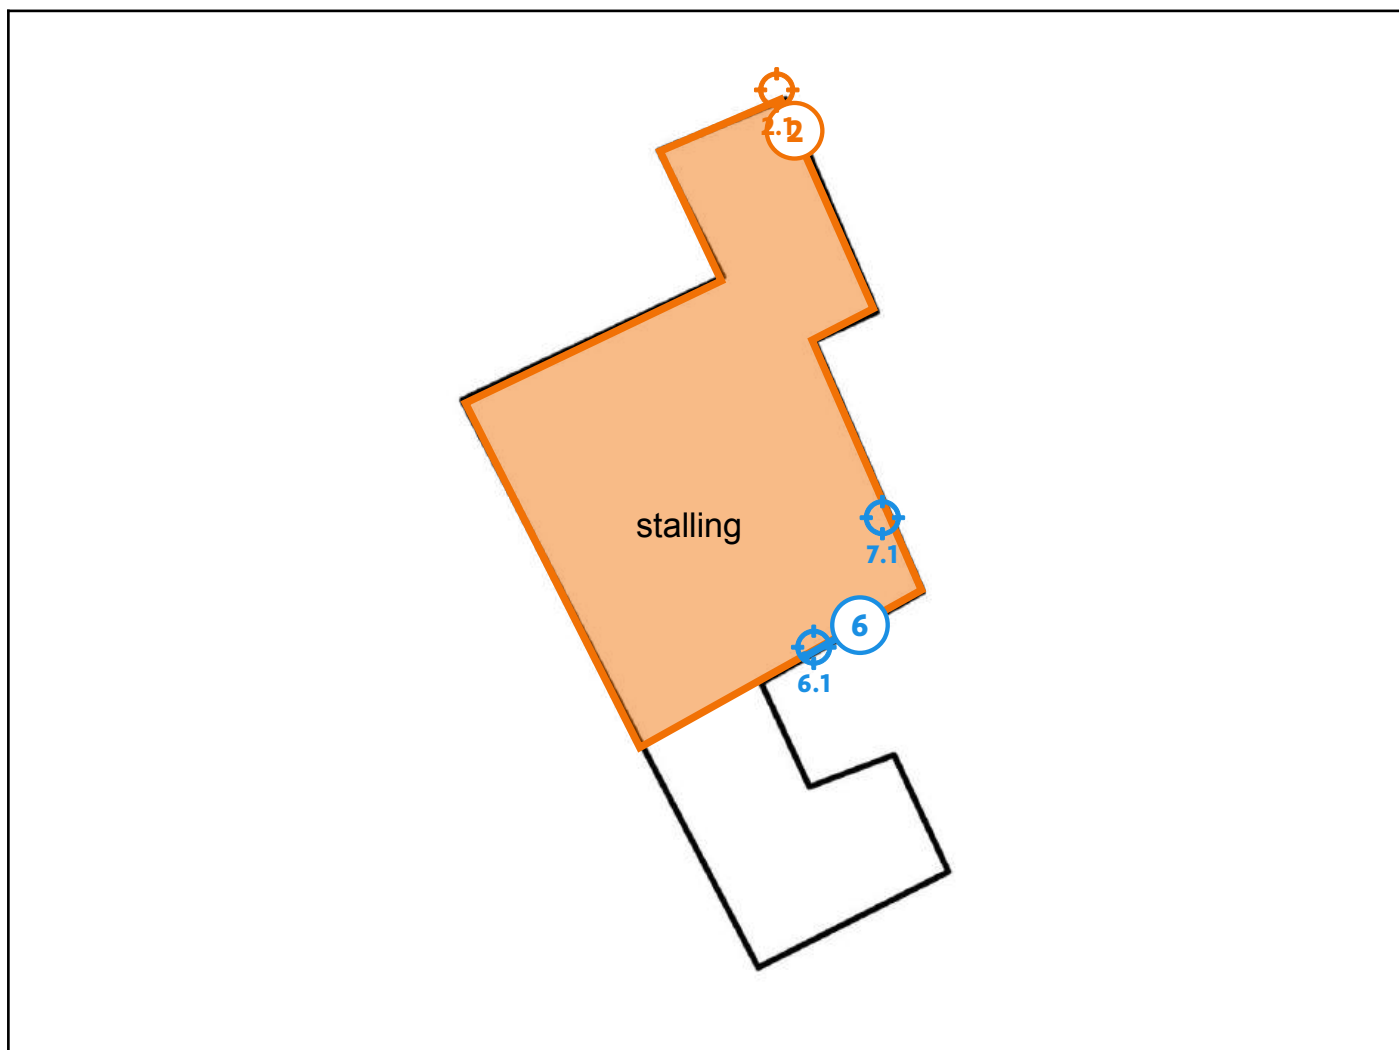
## Plan 4.1: stalling plan

| Beschrijving | Type | Actie |
|---|---|---|
| 2. Dak uit asbest golfplaten | Asbestmateriaal | <a href="#">Verwijderen</a> |
| 2.1 Code: mm06 | Puntmonster | - |

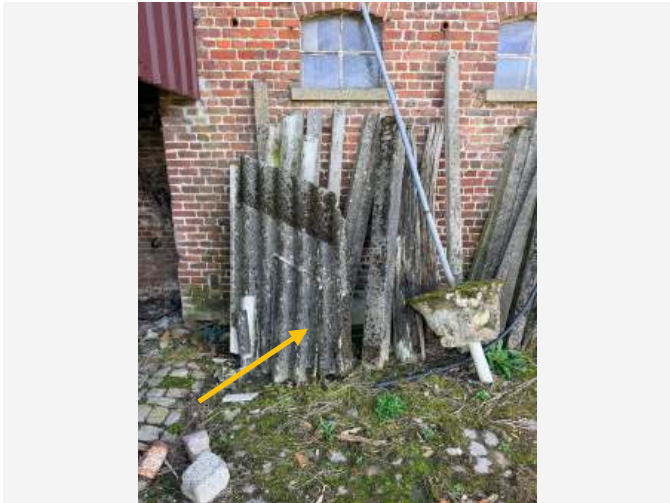
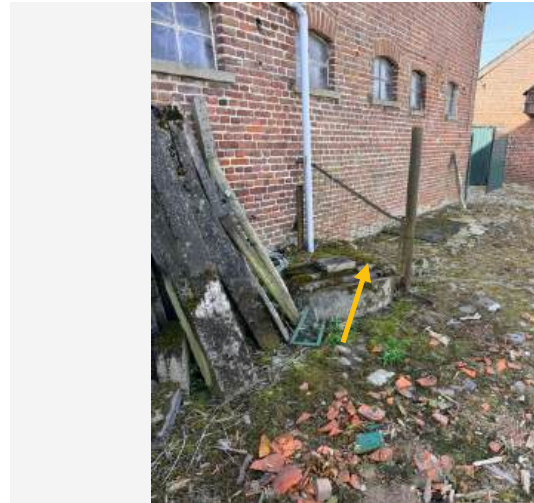
Het asbestmateriaal valt onder de mijlpaal van 2040.

**Dringend verwijderen**

| Beschrijving | golfplaten |
| Type afvalstof | Betreft resten (contaminatie) van verwerking of beschadiging |
| Type resten (contaminatie) | <ul style="list-style-type: none"><li>Stukken, fragmenten (los, opliggend)</li></ul> |
| Bron van de resten | Achter de schuur bevinden zich restanten van golfplaten. |
| Hoeveelheid (gewicht - aantal) | <ul style="list-style-type: none"><li>500,00 kg - 5 stuks</li></ul> |
| Identificatiemethode | De asbestdeskundige beoordeelt het materiaal als asbestverdacht en dus asbesthoudend, en dit zonder monsternamen. |

- Verwijder het asbestafval.
- Baken de gecontamineerde zone verder af met kleefmonsters.
- Voer bijkomende staalname(s) uit.

- Eenvoudige handelingen: mag via doe-het-zelf of door werknemer(s) met opleidingsattest eenvoudige handelingen  
U mag deze golfplaten zelf naar het containerpark brengen, dubbel verpakt in de voorziene zakken.  
Draag handschoenen en een ffp3 masker.  
Niet slijpen of breken van de golfplaten.

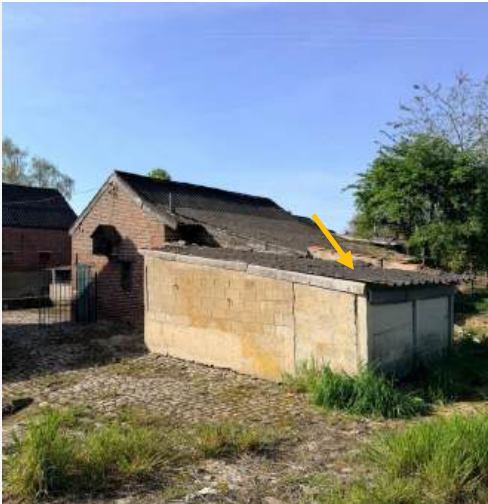
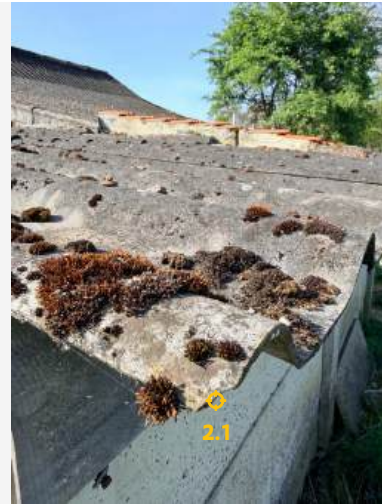
Het asbestmateriaal valt onder de mijlpaal van 2034.

Verwijderen

| Eindbeoordeling materiaalrisico | Verhoogd materiaalrisico en/of verhoogde kans op vezelvrijgave |

| Asbestsoort (vezeltype) | Crocidoliet aanwezig |
| Asbestconcentratie | Laag (< 50%) |
| Toestand van het materiaal | Matig beschadigd, matig verweerd |

| # | Type | Referentie | Resultaat |
|---|---|---|---|
| 2.1 | Puntmonster | mm06 | Crocidoliet, Chrysotiel |

| Beschrijving | Dak uit asbest golfplaten |
| Hoeveelheid (oppervlakte - aantal) | • 300,00 m <sup>2</sup> - 1 stuk |
| Opmerking | Op basis van onze expertise als deskundigen hebben we deze leien als asbesthoudend geclassificeerd. De opgegeven volumes zijn slechts schattingen en mogen niet worden gebruikt als maatstaf voor heffingen. |

- Zorg voor een veilig beheer. Vermijd het beschadigen van het asbestmateriaal. Controleer de toestand jaarlijks op wijzigingen.
- Hemelwater dat afspoelt van asbestcement daken of gevels kan asbestdeeltjes bevatten. Gebruik het enkel voor gesloten circuits (bv. spoelen toiletten). Reinig na het vervangen van het dak of de gevel de dakgoten en regenwaterput of -ton om asbesthoudend sediment of slib te verwijderen

- Eenvoudige handelingen: mag via doe-het-zelf of door werknemer(s) met opleidingsattest eenvoudige handelingen  
Raadpleeg de actuele wetgeving op de website van OVAM. Onder strikte voorwaarden is het eventueel toegestaan om deze toepassing zelf te verwijderen.  
Niet slijpen of breken van de golfplaten, verwijderen in zijn geheel.  
Dubbel verpakken in de voorziene asbestverpakking.  
Maak gebruik van een ffp3 masker en gebruik handschoenen.

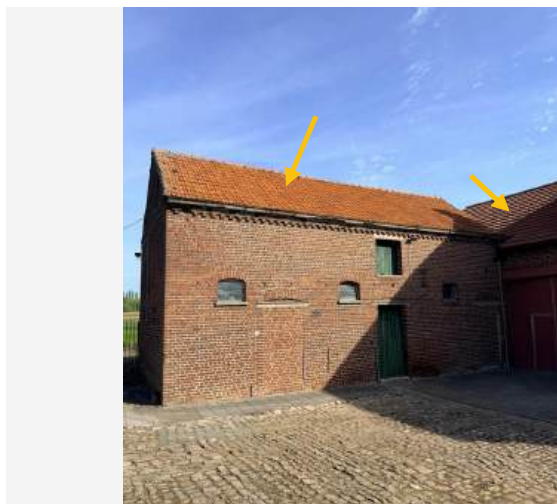
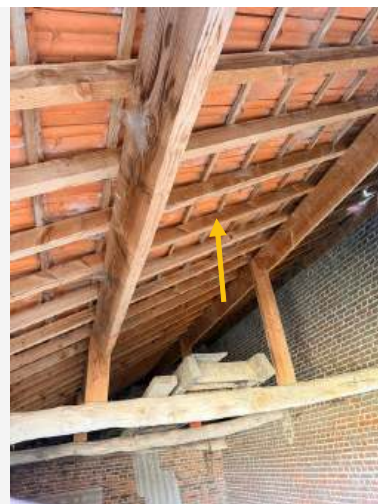
| Basis voor advies | De asbestdeskundige beoordeelt het materiaal als niet-asbestverdacht. |

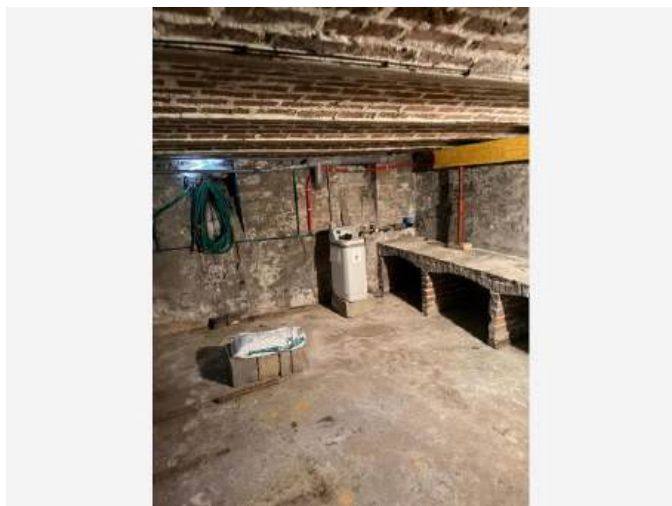
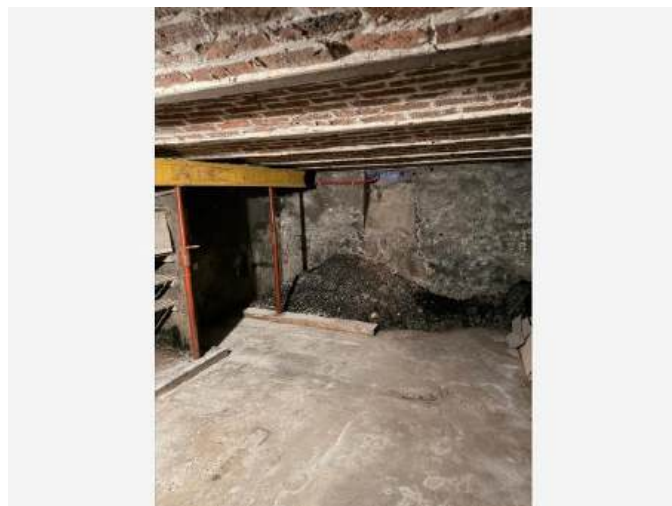
Geen asbest aanwezig.

| Basis voor advies | De asbestdeskundige beoordeelt het materiaal als niet-asbestverdacht. |

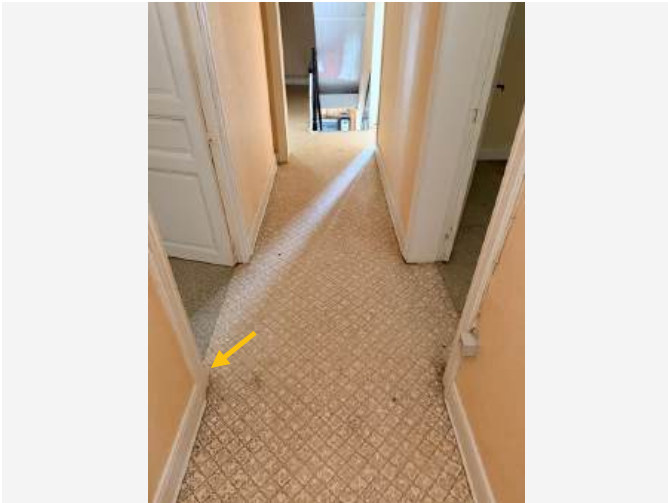
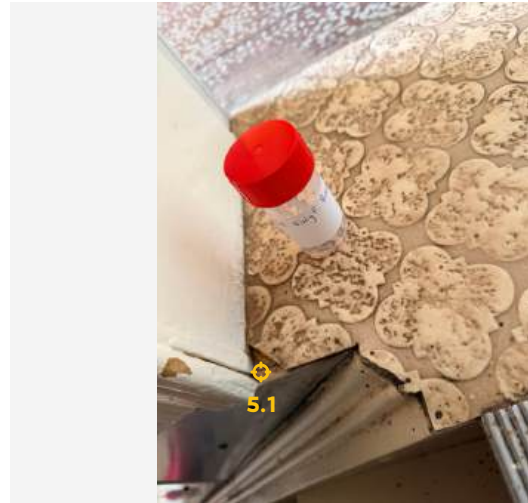
## Fiche 5: vinylvloer kamers

Geen asbest

| # | Type | Referentie | Resultaat |
|---|---|---|---|
| 5.1 | Puntmonster | mm04 | Geen asbest |

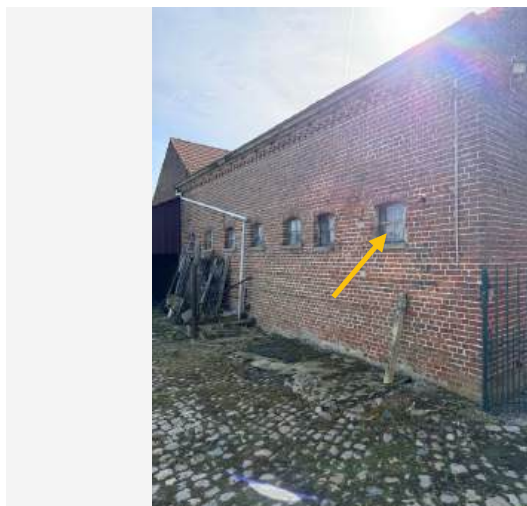
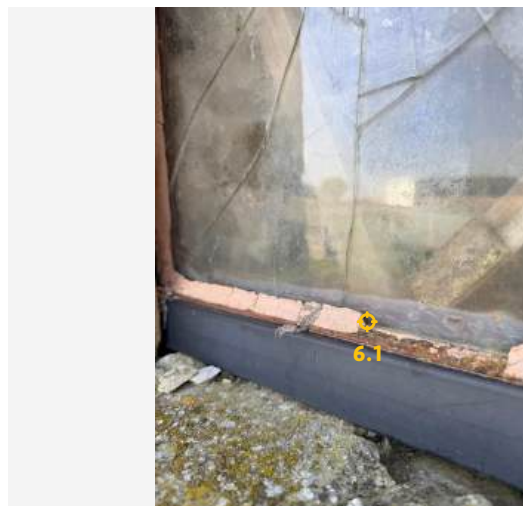
## Fiche 6: mastiek ramen

Geen asbest

| # | Type | Referentie | Resultaat |
|---|---|---|---|
| 6.1 | Mengmonster | mm07 | Geen asbest |

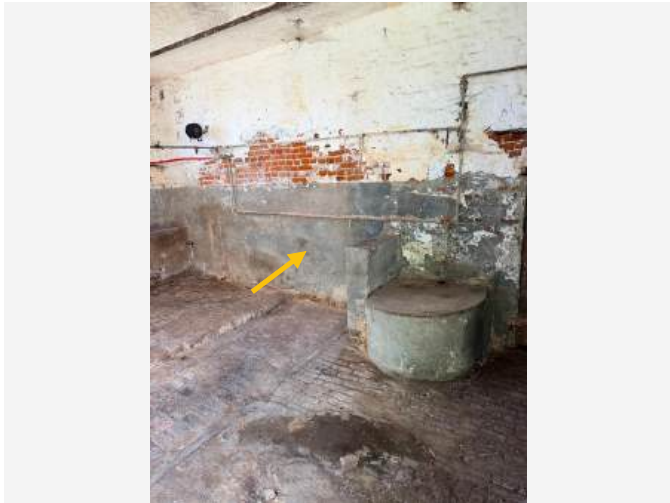
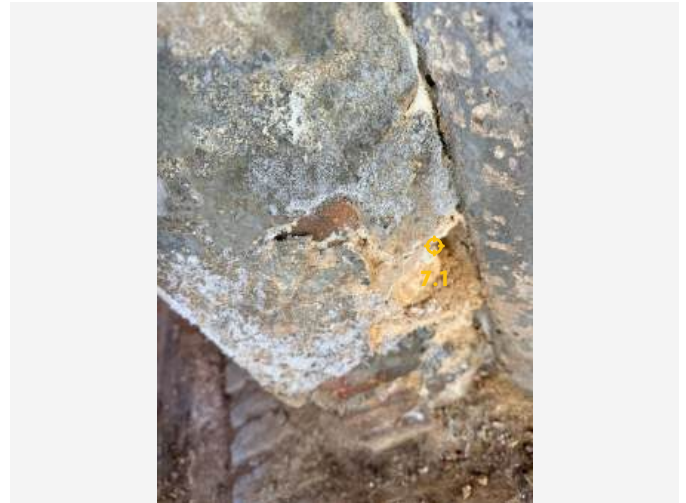
## Fiche 7: cementering stallen

Geen asbest

| # | Type | Referentie | Resultaat |
|---|---|---|---|
| 7.1 | Mengmonster | mm05 | Geen asbest |

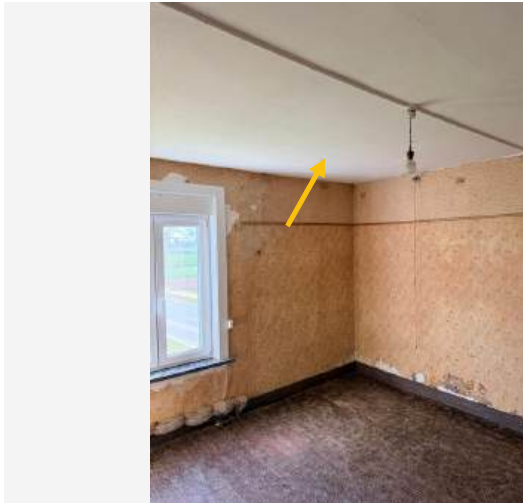
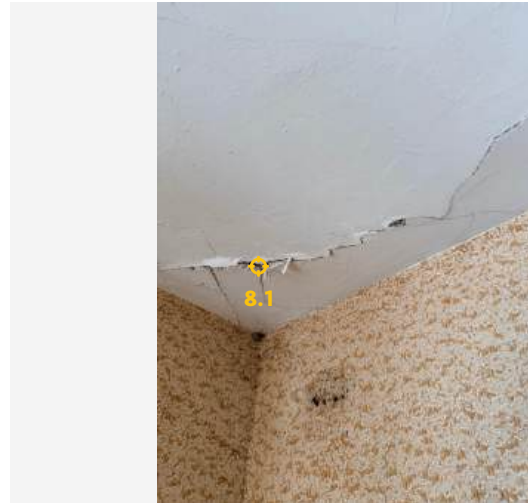
## Fiche 8: Pleisterwerk plafonds

Geen asbest

| # | Type | Referentie | Resultaat |
|---|---|---|---|
| 8.1 | Mengmonster | mm02 | Geen asbest |

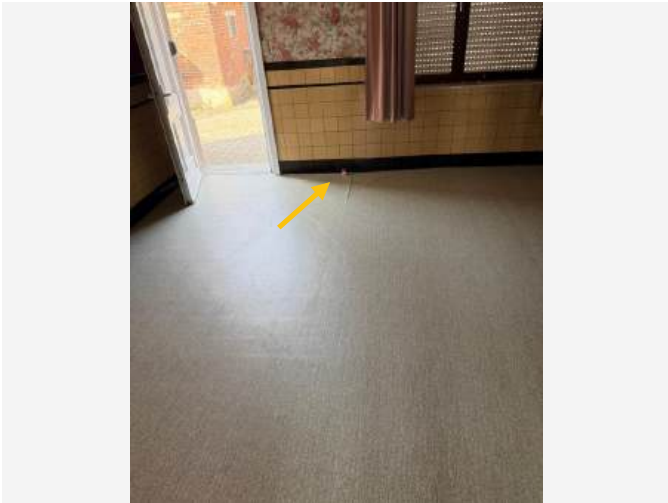
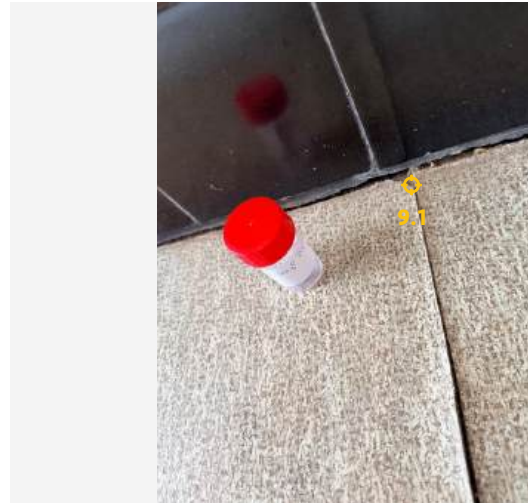
## Fiche 9: vinylvloer living

Geen asbest

| # | Type | Referentie | Resultaat |
|---|---|---|---|
| 9.1 | Puntmonster | mmo3 | Geen asbest |

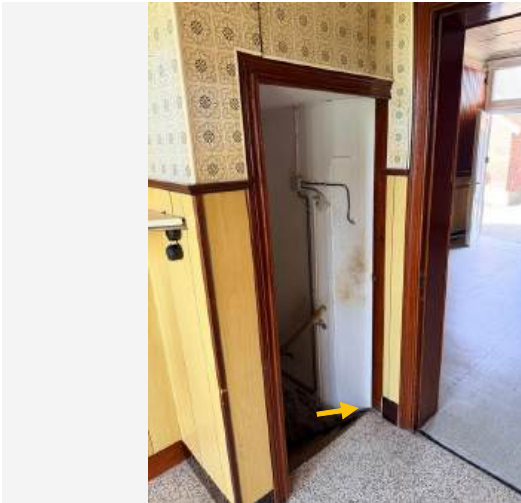
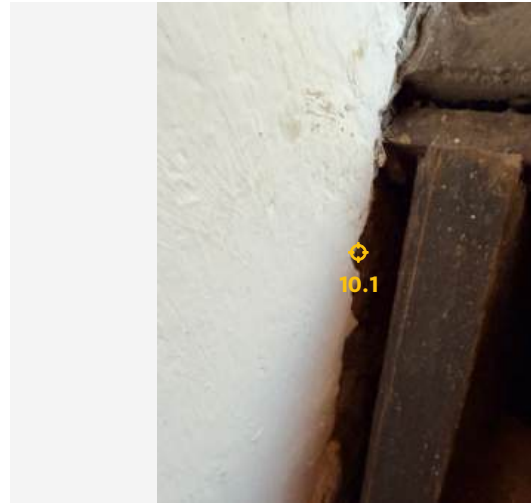
## Fiche 10: pleisterwerk muren

Geen asbest

| # | Type | Referentie | Resultaat |
|---|---|---|---|
| 10.1 | Mengmonster | mmo1 | Geen asbest |

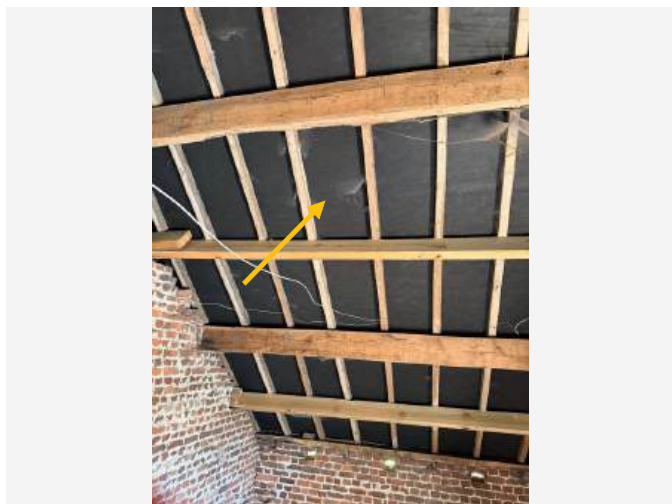
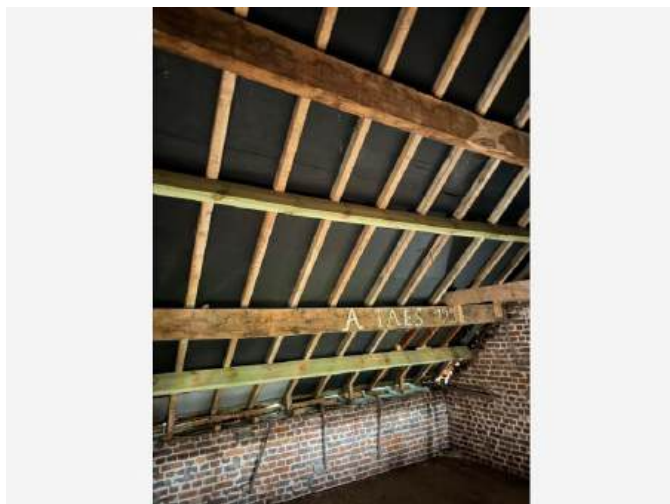
### Fiche 12: onderdak hoofdgebouw

| Beschrijving | Notitie | Terug te vinden op plannen |
|---|---|---|
| Fiche 12: onderdak hoofdgebouw | Onderdak hoofdgebouw bestaat uit een zwarte plastic doek. | Plan 1.4: zolder/dak |
