# Asbestinventarisatetest

Waaibergstraat 58, 3300 Tienen

**Niet-asbestveilig**

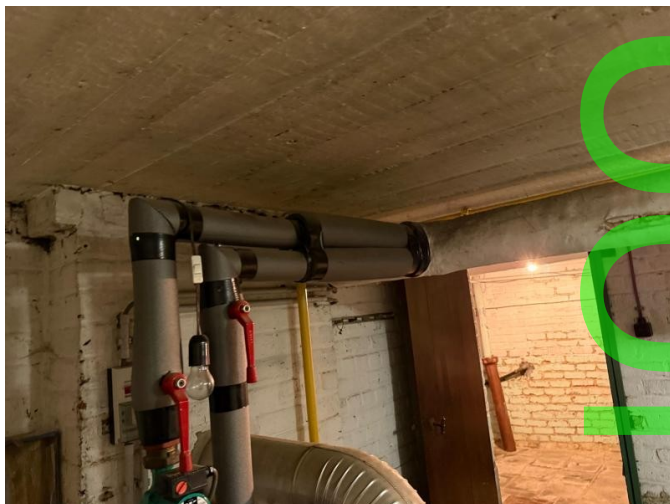
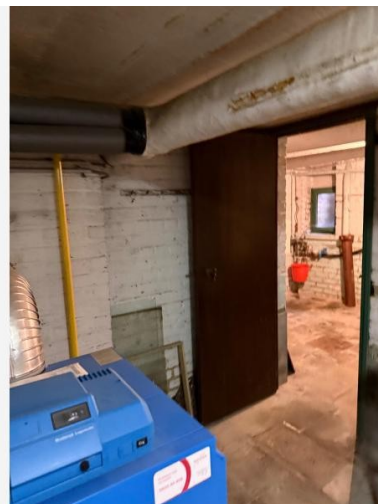
Het asbestmateriaal valt onder de mijlpaal van 2034.

Verwijderen

| Eindbeoordeling materiaalrisico | Verhoogd materiaalrisico en/of verhoogde kans op vezelvrijgave |

| Gebondenheid | Categorie 2: niet-hechtgebonden met matrix |
| Asbestsoort (vezeltype) | Amfibool aanwezig, uitgezonderd crocidoliet |
| Asbestconcentratie | Hoog ( $\geq 50\%$ ) |
| Toestand van het materiaal | Licht beschadigd, licht verweerd. Intacte calciumsilicaatplaat of materiaal met categorie 3-gebondenheid |

| # | Type | Referentie | Resultaat |
|---|---|---|---|
| 1.1 | Mengmonster | Buis bocht | Amosiet |
| 1.2 | Mengmonster | Buis recht | Amosiet |

| Beschrijving | Buisisolatie |

- Zorg voor een veilig beheer. Vermijd het beschadigen van het asbestmateriaal. Controleer de toestand jaarlijks op wijzigingen.

- Hermetische zone (erkend asbestverwijderaar) wegens hoog risico zo bepaald door OVAM

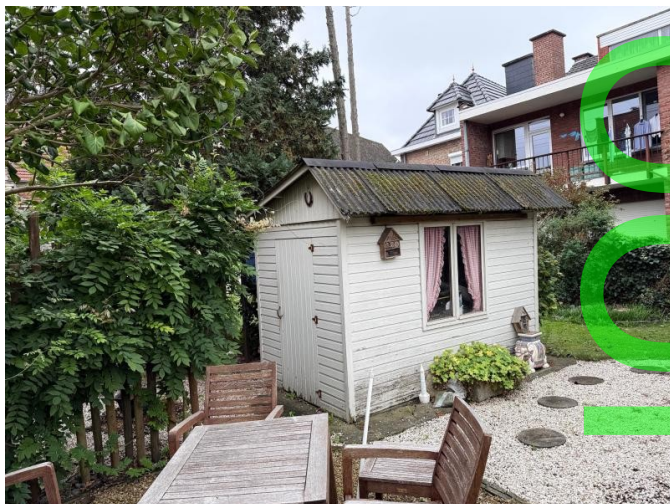
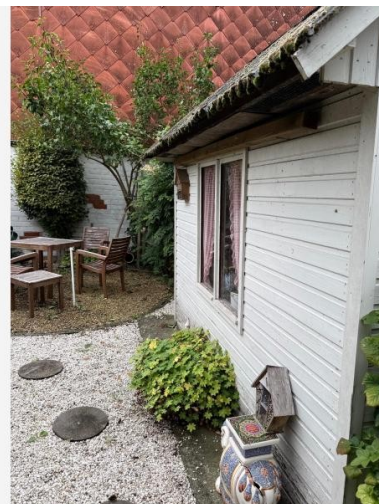
Het asbestmateriaal valt onder de mijlpaal van 2034.

Verwijderen

| Eindbeoordeling materiaalrisico | Verhoogd materiaalrisico en/of verhoogde kans op vezelvrijgave |

| Gebondenheid | Categorie 1: hechtgebonden in oorsprong |
| Asbestsoort (vezeltype) | Alleen chrysotiel aanwezig |
| Toestand van het materiaal | Matig beschadigd, matig verweerd |

| # | Type | Referentie | Resultaat |
|---|---|---|---|
| 2.1 | Puntmonster | Golfplaat | Chrysotiel |

| Beschrijving | Golfplaten tuinhuis |

- Zorg voor een veilig beheer. Vermijd het beschadigen van het asbestmateriaal. Controleer de toestand jaarlijks op wijzigingen.
- Hemelwater dat afspoelt van asbestcement daken of gevels kan asbestdeeltjes bevatten. Gebruik het enkel voor gesloten circuits (bv. spoelen toiletten). Reinig na het vervangen van het dak of de gevel de dakgoten en regenwaterput of -ton om asbesthoudend sediment of slib te verwijderen

- Eenvoudige handelingen: mag via doe-het-zelf of door werknemer(s) met opleidingsattest eenvoudige handelingen  
ook mos en slib verwijderen ,Eenvoudige handelingen: mag via doe-het-zelf of door werknemer(s) met opleidingsattest eenvoudige handelingen

Minimaal stofmasker FFP3; wegwerpovertall CAT III type 5/6; wegwerphandschoenen en afspoelbaar schoeisel.

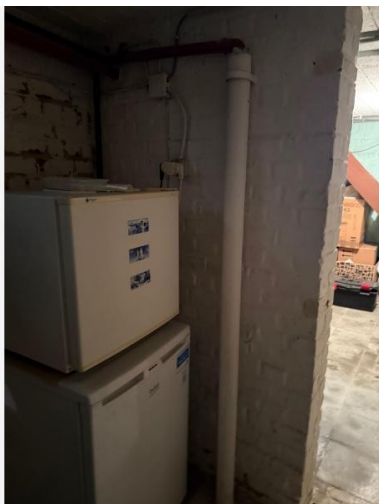
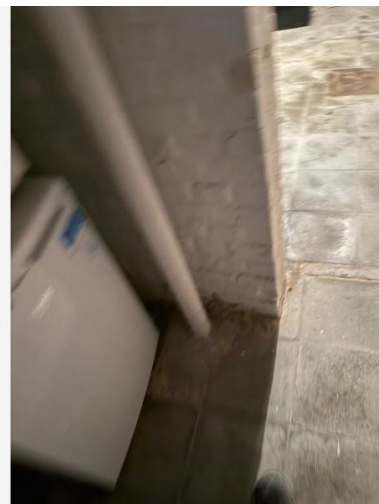
Het asbestmateriaal valt onder de mijlpaal van 2040.

Zorgvuldig beheren

| Eindbeoordeling materiaalrisico | Laag materiaalrisico en/of verlaagde kans op vezelvrijgave |

| Asbestsoort (vezeltype) | Crocidoliet aanwezig |
| Toestand van het materiaal | Licht beschadigd, licht verweerd. Intacte calciumsilicaatplaat of materiaal met categorie 3-gebondenheid |

| Beschrijving | Technische buis |

- Zorg voor een veilig beheer. Vermijd het beschadigen van het asbestmateriaal. Controleer de toestand jaarlijks op wijzigingen.
- Voer bijkomende staalname(s) uit.

- Eenvoudige handelingen: mag via doe-het-zelf of door werknemer(s) met opleidingsattest eenvoudige handelingen ook mortel mee verwijderen, opletten met verwijderen technische buis. Eenvoudige handelingen: mag via doe-het-zelf of door werknemer(s) met opleidingsattest eenvoudige handelingen aanpassing door netbeheerder. Eenvoudige handelingen is alleen toegestaan als men de toepassing niet verder breekt of vergruist en men stofvorming vermijdt bij verwijdering, best fixeren en bevochtigen. Check het wetgevend kader (website van de OVAM ([www.asbestinfo.be](http://www.asbestinfo.be)) en/of CODEX boek VI titel 3).
- Gebruik de nodige PBM's die gebruikt moeten worden bij de verwijdering :
- Minimaal stofmasker FFP3; wegwerpovertal CAT III type 5/6; wegwerphandschoenen en afspoelbaar schoeisel.

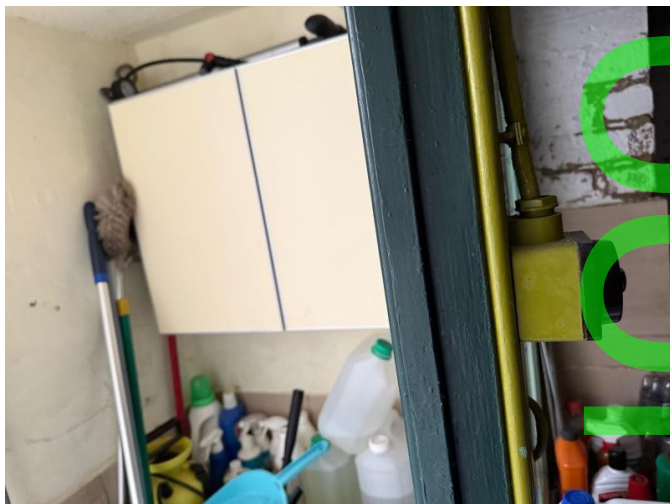
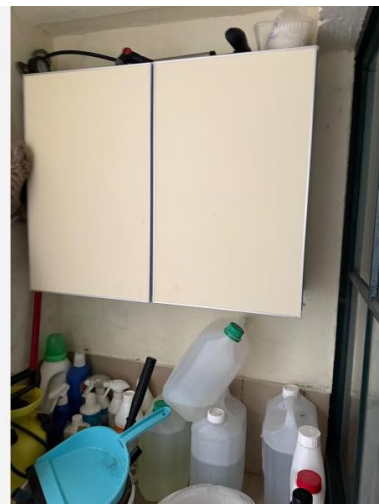
Het asbestmateriaal valt onder de mijlpaal van 2040.

Zorgvuldig beheren

| Opmerking | kastje afhangen is ùmogelijk , volledig omboord met aluprofielen |

- Zorg voor een veilig beheer. Vermijd het beschadigen van het asbestmateriaal. Controleer de toestand jaarlijks op wijzigingen.
- Voer bijkomende staalname(s) uit.

- Eenvoudige handelingen: mag via doe-het-zelf of door werknemer(s) met opleidingsattest eenvoudige handelingen volledig verwijderen ,Eenvoudige handelingen: mag via doe-het-zelf of door werknemer(s) met opleidingsattest eenvoudige handelingen  
aanpassing door netbeheerder ,Eenvoudige handelingen is alleen toegestaan als men de toepassing niet verder breekt of vergruist en men stofvorming vermijdt bij verwijdering, best fixeren en bevochtigen .Check het wetgevend kader (website van de OVAM ([www.asbestinfo.be](http://www.asbestinfo.be)) en/of CODEX boek VI titel 3).  
Gebruik de nodige PBM's die gebruikt moeten worden bij de verwijdering :  
Minimaal stofmasker FFP3; wegwerpoverall CAT III type 5/6; wegwerphandschoenen en afspoelbaar schoeisel.
