# Asbestinventarisatattest

Boudewijnlaan 16, 3300 Tienen

Attestnummer : 20260801-000045.000

**Niet-asbestveilig**

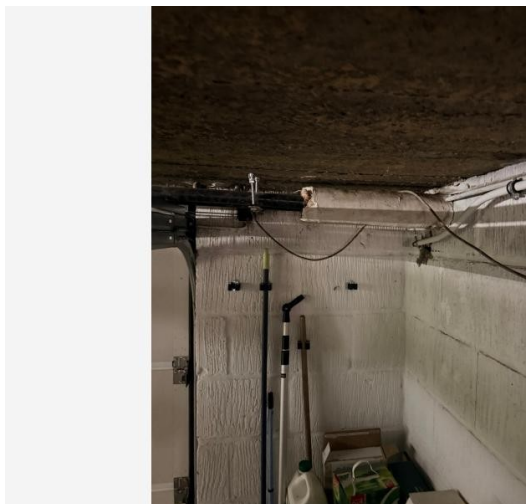
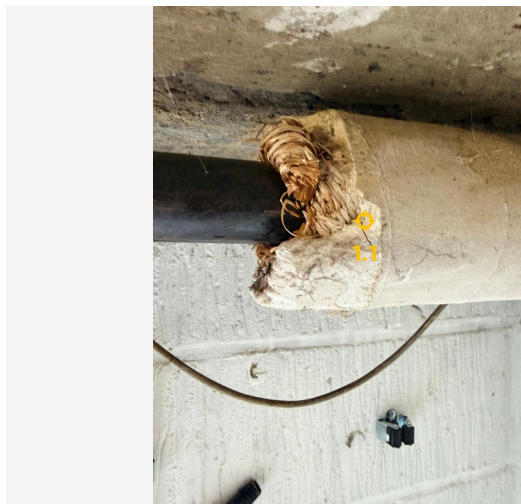
Het asbestmateriaal valt onder de mijlpaal van 2034.

**Dringend verwijderen**

| Eindbeoordeling materiaalrisico | Hoog materiaalrisico en/of hoge kans op vezelvrijgave |

| Gebondenheid | Categorie 2: niet-hechtgebonden met matrix |
| Asbestsoort (vezeltype) | Crocidoliet aanwezig |
| Asbestconcentratie | Hoog ( $\geq 50\%$ ) |
| Toestand van het materiaal | Matig beschadigd, matig verweerd |

| # | Type | Referentie | Resultaat |
|---|---|---|---|
| 1.1 | Mengmonster | mmo3 | Chrysotiel, Amosiet, Crocidoliet |

| Beschrijving | leidingisolatie rechte stukken |

- Zorg voor een veilig beheer. Vermijd het beschadigen van het asbestmateriaal. Controleer de toestand jaarlijks op wijzigingen.

- Hermetische zone (erkend asbestverwijderaar)  
Leidingisolatie mag enkel weggenomen worden door een erkend asbestverwijderaar.

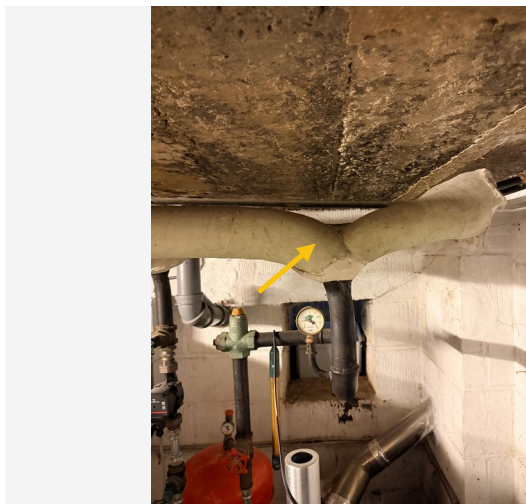
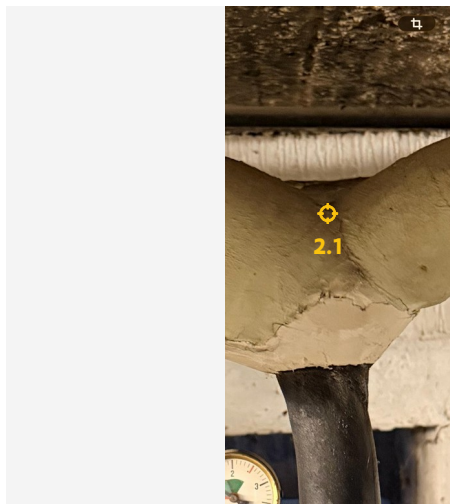
Het asbestmateriaal valt onder de mijlpaal van 2034.

**Dringend verwijderen**

| Eindbeoordeling materiaalrisico | Hoog materiaalrisico en/of hoge kans op vezelvrijgave |

| Gebondenheid | Categorie 2: niet-hechtgebonden met matrix |
| Asbestsoort (vezeltype) | Crocidoliet aanwezig |
| Asbestconcentratie | Hoog ( $\geq 50\%$ ) |
| Toestand van het materiaal | Matig beschadigd, matig verweerd |

| # | Type | Referentie | Resultaat |
|---|---|---|---|
| 2.1 | Mengmonster | mm04 | Chrysotiel, Amosiet, Crocidoliet |

| Beschrijving | leidingisolatie bochten |

- Zorg voor een veilig beheer. Vermijd het beschadigen van het asbestmateriaal. Controleer de toestand jaarlijks op wijzigingen.

- Hermetische zone (erkend asbestverwijderaar)  
Leidingisolatie mag enkel door een erkend asbestverwijderaar weggenomen worden.

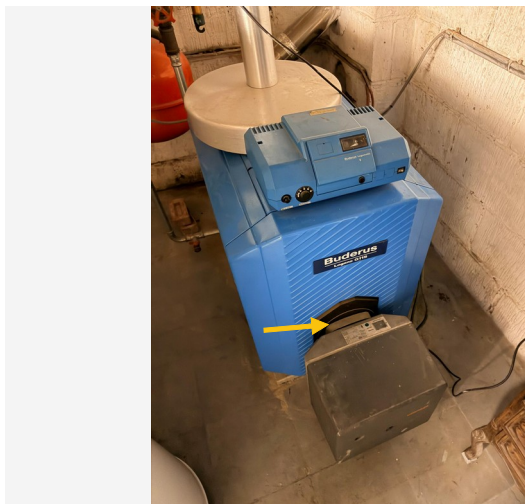
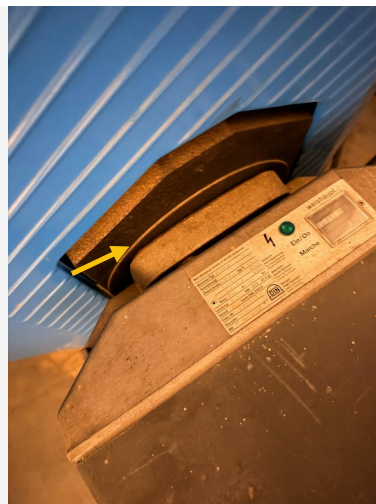
Het asbestmateriaal valt onder de mijlpaal van 2034.

Verwijderen

| Eindbeoordeling materiaalrisico | Zeer laag materiaalrisico en/of zeer lage kans op vezelvrijgave |

| Asbestsoort (vezeltype) | Alleen chrysotiel aanwezig |
| Toestand van het materiaal | Onbeschadigd, niet verweerd |

| Beschrijving | pakkingen stookketel |

- Zorg voor een veilig beheer. Vermijd het beschadigen van het asbestmateriaal. Controleer de toestand jaarlijks op wijzigingen.
- Voer bijkomende staalname(s) uit.

- Eenvoudige handelingen: mag via doe-het-zelf of door werknemer(s) met opleidingsattest eenvoudige handelingen  
Ketel is van 1995, mogelijk bevat de ketel asbestverdachte pakking.  
Bij een eerste onderhoud vragen om de pakkingen te veranderen.

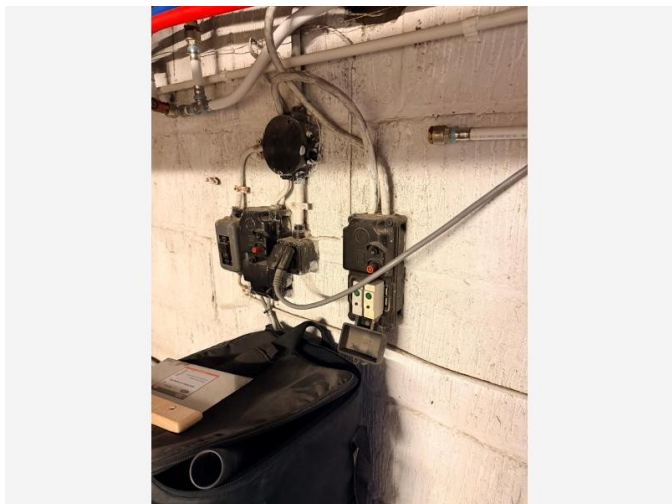
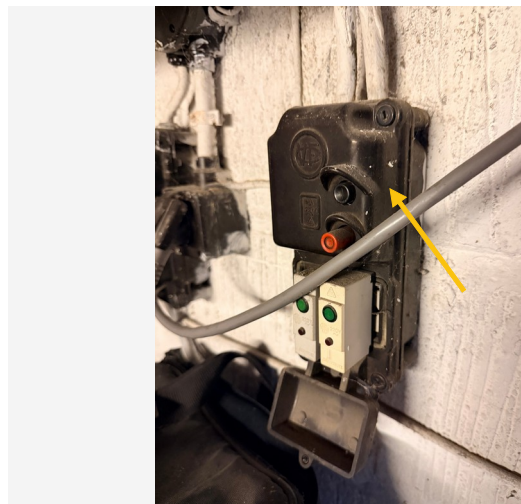
Het asbestmateriaal valt onder de mijlpaal van 2040.

Zorgvuldig beheren

| Eindbeoordeling materiaalrisico | Laag materiaalrisico en/of verlaagde kans op vezelvrijgave |

| Gebondenheid | Categorie 1: hechtgebonden in oorsprong |
| Asbestsoort (vezeltype) | Crocidoliet aanwezig |
| Toestand van het materiaal | Onbeschadigd, niet verweerd |

| Beschrijving | Bakeliet schakelaars |

- Zorg voor een veilig beheer. Vermijd het beschadigen van het asbestmateriaal. Controleer de toestand jaarlijks op wijzigingen.
- Voer bijkomende staalname(s) uit.

- Eenvoudige handelingen: mag via doe-het-zelf of door werknemer(s) met opleidingsattest eenvoudige handelingen  
Raadpleeg de actuele wetgeving op de website van OVAM. Onder strikte voorwaarden kan het eventueel toegestaan zijn om deze toepassing zelf te verwijderen. Bij twijfel wordt echter sterk aangeraden om een erkende asbestverwijderaar te raadplegen. Zorg er bovendien voor dat u zich goed informeert via de websites van OVAM en andere bronnen over de vereiste persoonlijke beschermingsmaatregelen en de richtlijnen voor het veilig verwijderen van asbest.

Houd er rekening mee dat deze toepassingen vaak onder spanning staan. Het is daarom aan te raden om ook een elektricien te raadplegen, aangezien het werken aan of verwijderen van deze toepassingen specifieke technische kennis vereist.

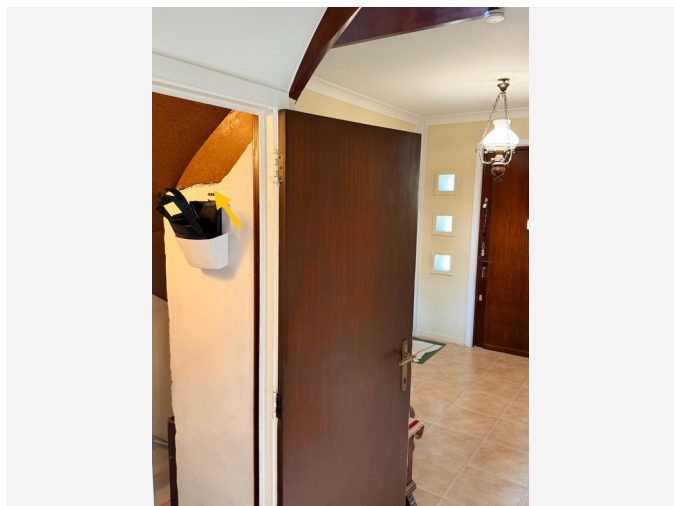
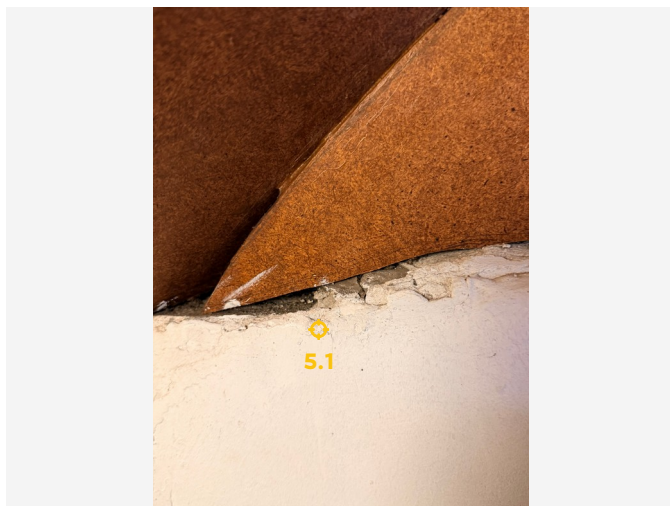
## Fiche 5: Pleisterwerk muren

Geen asbest

| # | Type | Referentie | Resultaat |
|---|---|---|---|
| 5.1 | Mengmonster | mmo1 | Geen asbest |

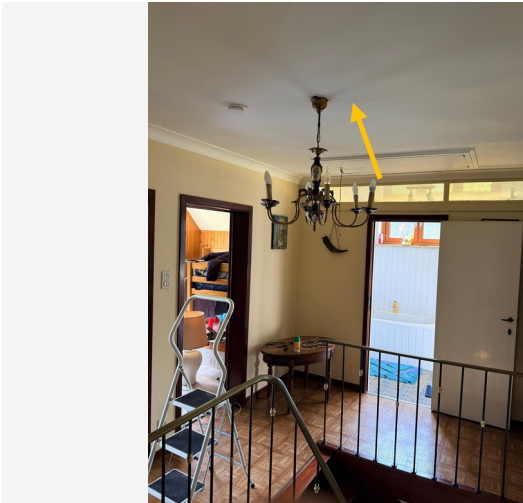
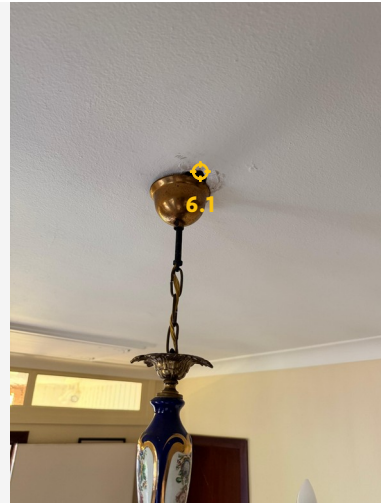
## Fiche 6: Pleisterwerk plafonds

Geen asbest

| # | Type | Referentie | Resultaat |
|---|---|---|---|
| 6.1 | Mengmonster | mm02 | Geen asbest |

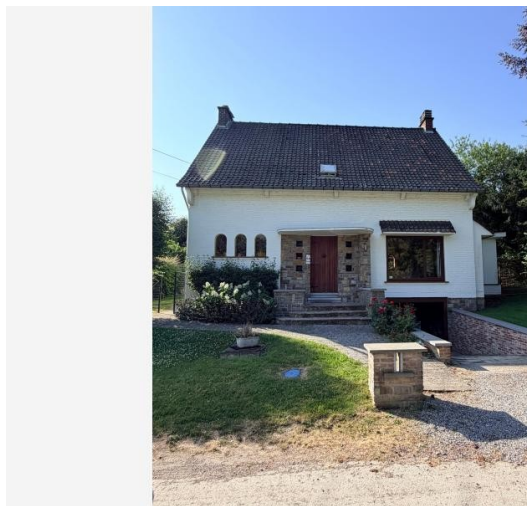
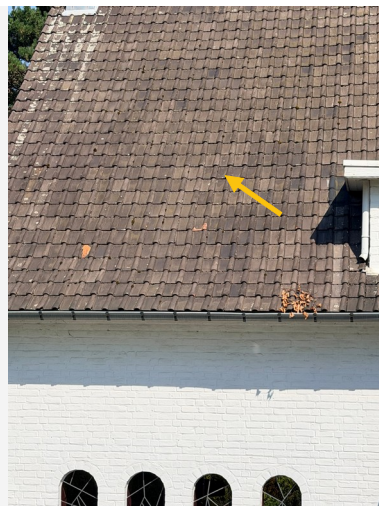
## Fiche 8: dak hoofdgebouw

| Beschrijving | Notitie | Terug te vinden op plannen |
|---|---|---|
| Fiche 8: dak hoofdgebouw | Dak bestaat uit kleidakpannen, geen asbest. | Plan 1.4: zolder/dak |

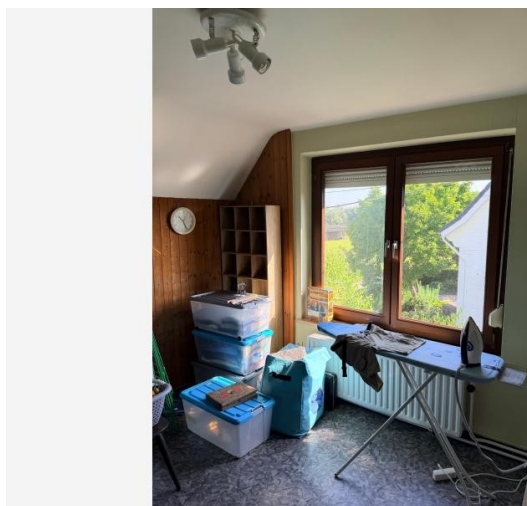
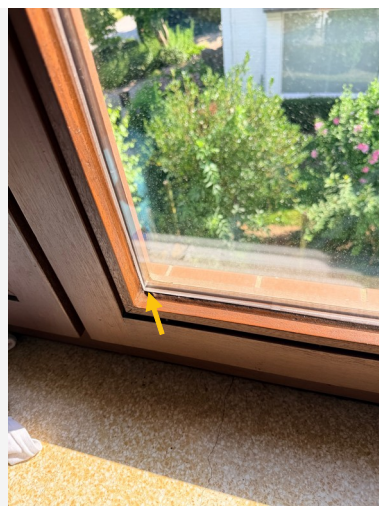
## Fiche 9: kit ramen en venstertabletten

| Beschrijving | Notitie | Terug te vinden op plannen |
|---|---|---|
| Fiche 9: kit ramen en venstertabletten | Ramen bestaan uit hout, afgekit met siliconen.<br><br>Venstertabletten bestaan uit natuursteen. | Plan 1.2: gelijkvloers<br>Plan 1.3: 1e verdieping |
