# Asbestinventarisatetest

Fabrieksstraat 85, 1770 Liedekerke

Attestnummer : 20240522-000477.000

Uitgegeven op : 22.05.2024

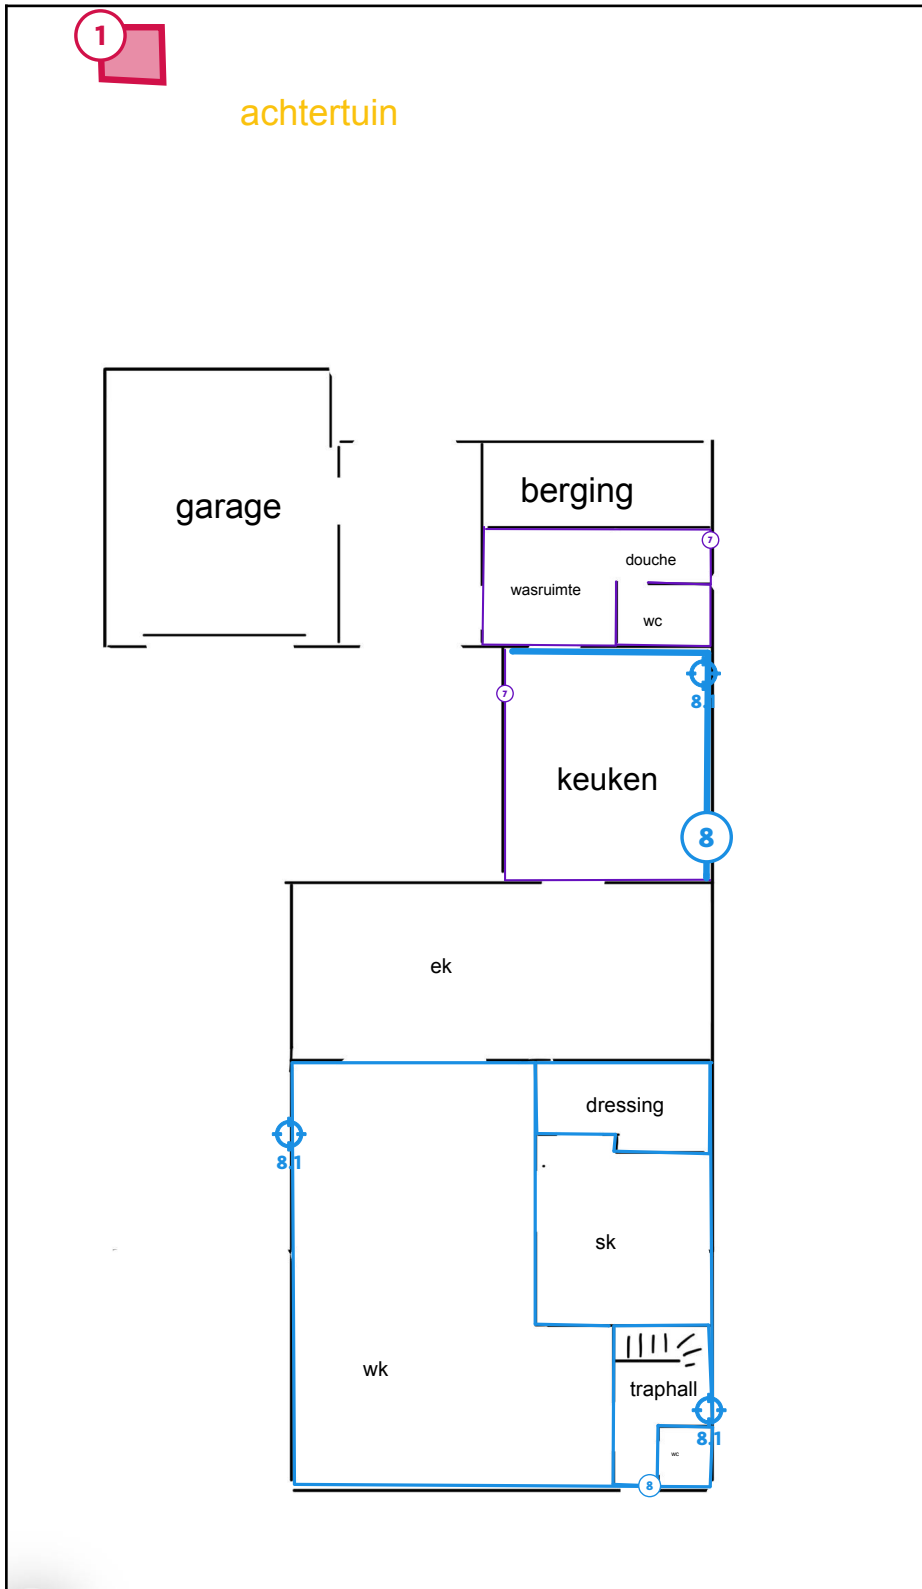
# Plan 1.1: gelijkvloer

1. Leien + gebroken nok boorden	Asbestmateriaal	Dringend verwijderen
7. Betegeld / tegelijm	Advies	-
8. Pleisterwerk muren	Geen asbest	-
8.1 Code: 24135/01	Mengmonster	-

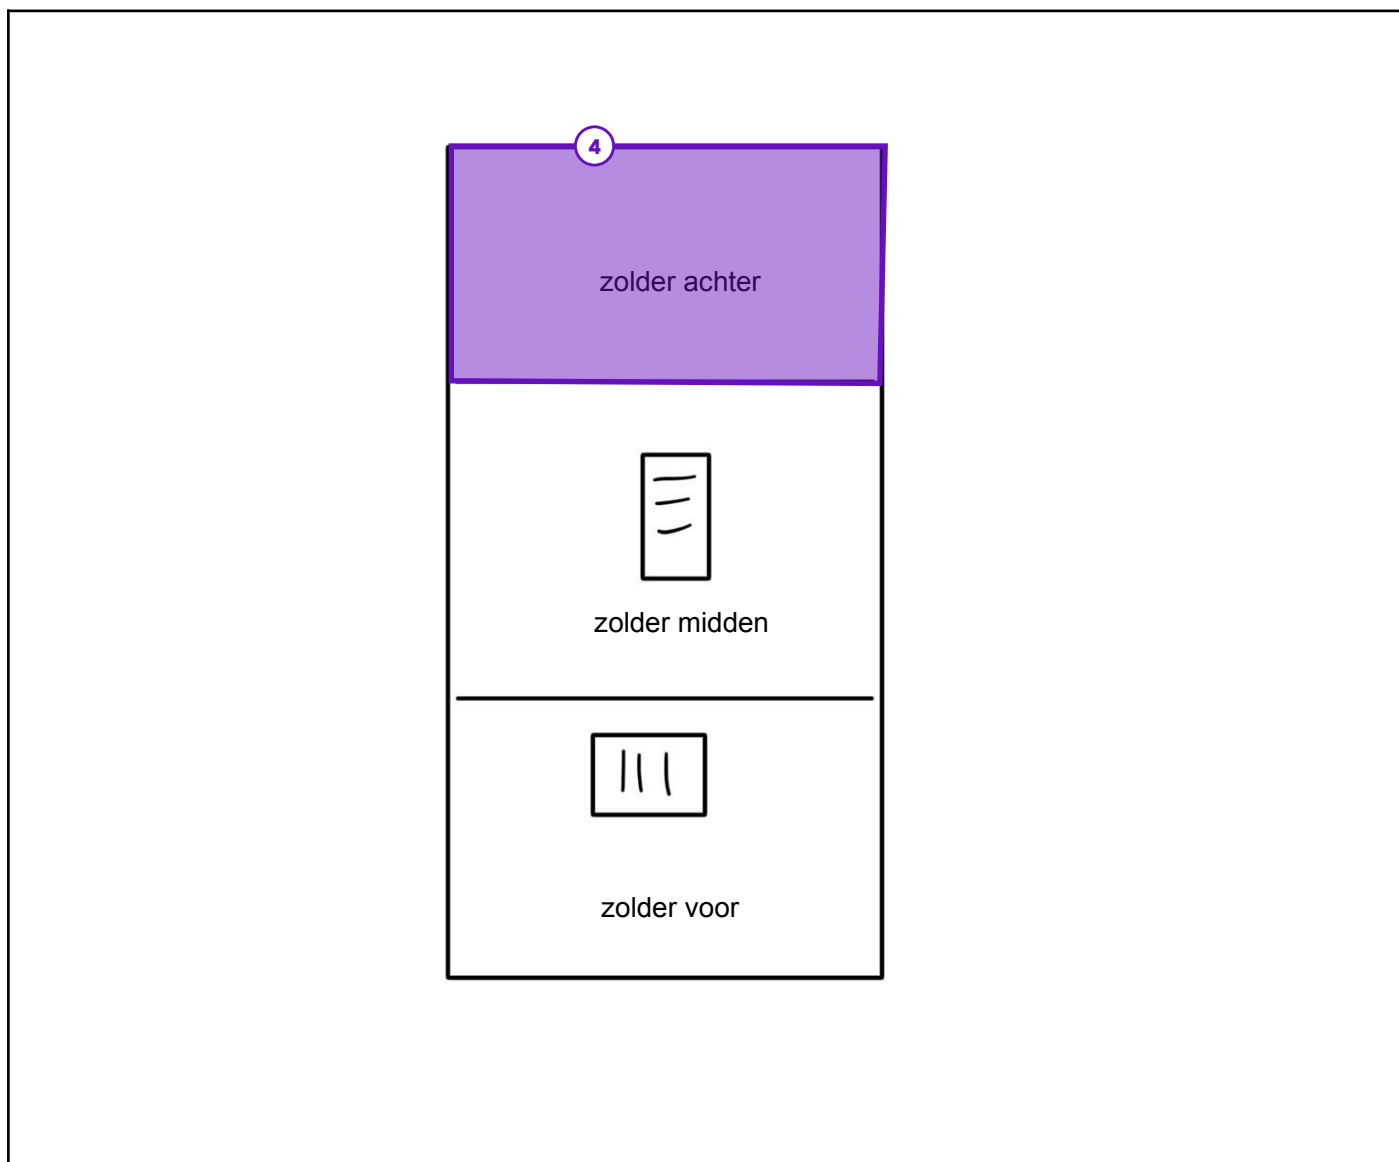
## Plan 1.3: Zolder

Beschrijving	Type	Actie
4. De zolder achter	Beperking	-

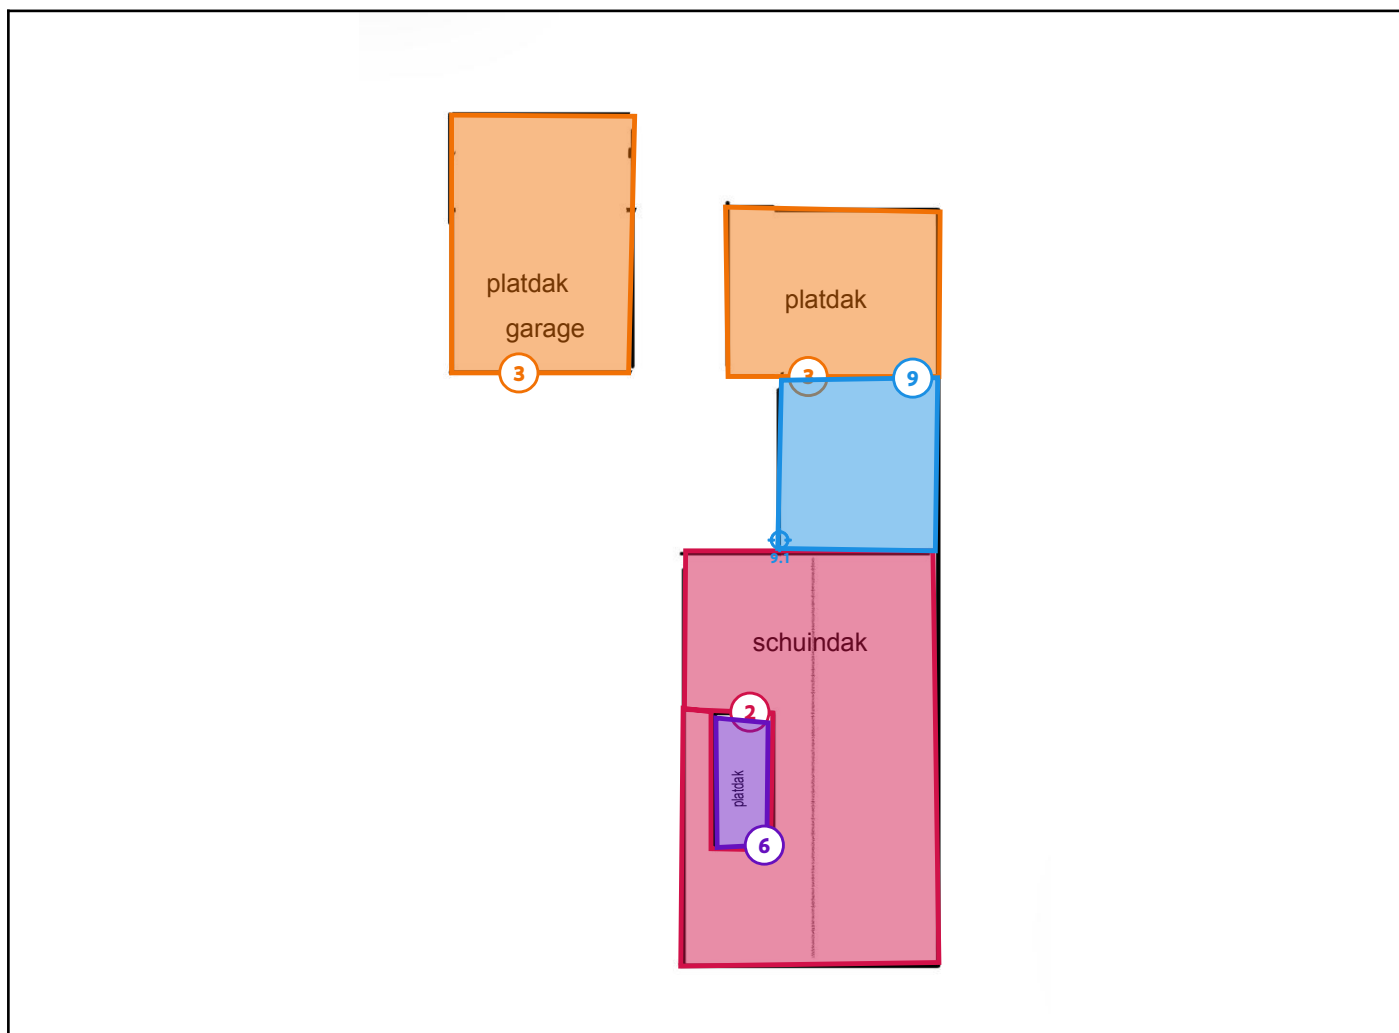
## Plan 1.4: Dakconstructie

Beschrijving	Type	Actie
2. Leien dak	Asbestmateriaal	Dringend verwijderen
3. Golfplaten dak	Asbestmateriaal	Verwijderen
6. Platdak	Advies	-
9. Roofing Platdak	Geen asbest	-
9.1 Code: 24135/02	Puntmonster	-

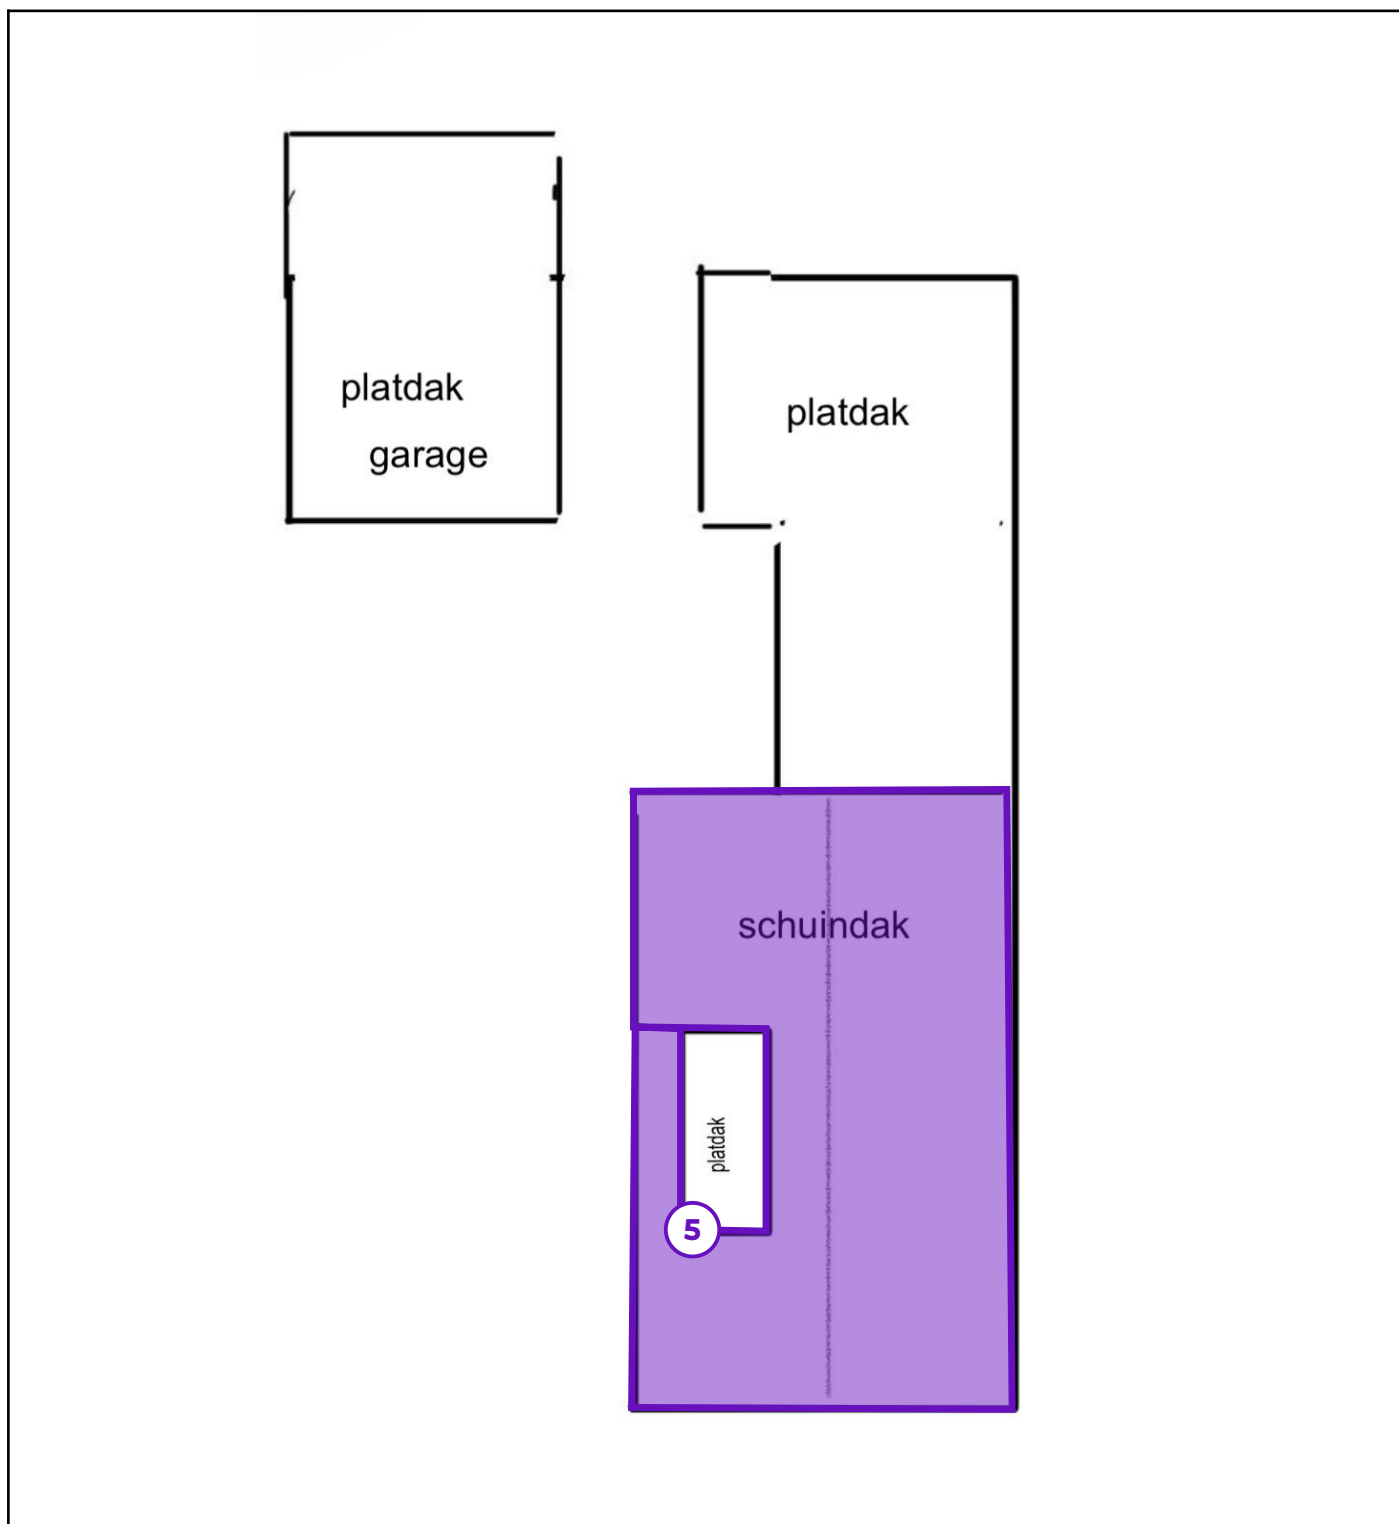
## Plan 1.5: Dakconstructie

Beschrijving	Type	Actie
5. Geen onderdak	Advies	-

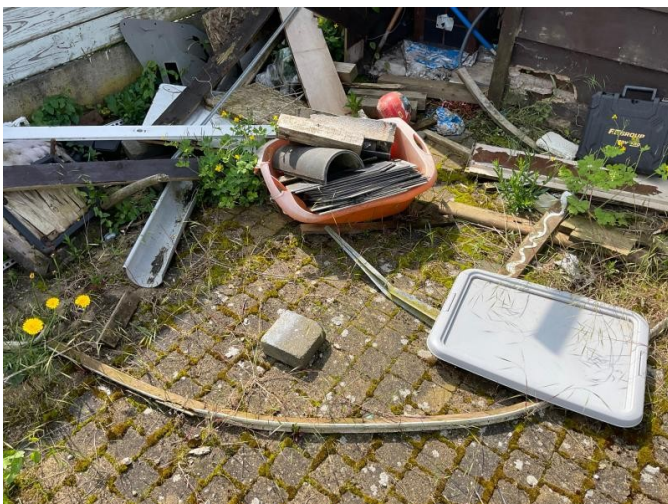
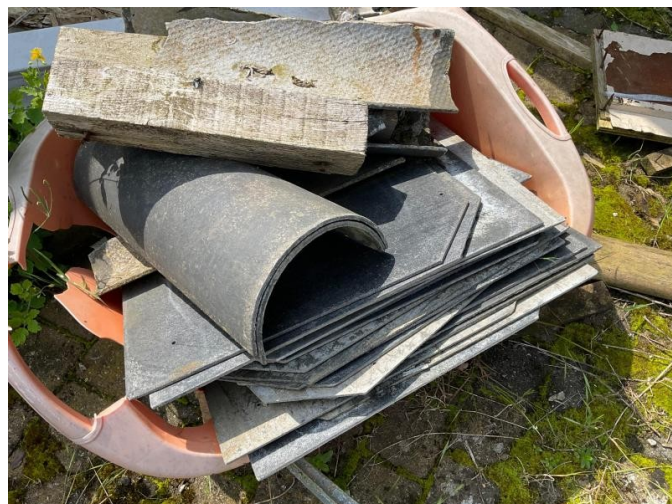
Het asbestmateriaal valt onder de mijlpaal van 2040.

**Dringend verwijderen**

Beschrijving	Leien + gebroken nok boorden
Type afvalstof	Betreft stock-voorraad of gedemonteerde asbestmaterialen
Aanwezige resten	Reserve leien en gebroken nokboorden
Omgeving	Buiten
Primaire drager	Schuin dak
Asbestmaterialen	<ul style="list-style-type: none"><li>Dak- en gevelbekleding - Lei, shingle</li><li>Dak- en gevelbekleding - Nok, windveer, boeiboord</li></ul>
Bindmiddel van asbestmateriaal	Cement
Gebondenheid op basis van bindmiddel	Hecht
Hoeveelheid (gewicht - aantal)	<ul style="list-style-type: none"><li>25,00 kg - 1 stuk</li></ul>
Totaal gewicht	25,00 kg
Eenvoudig bereikbaar	Ja
Identificatiemethode	Vaststelling zonder monsternamen

- Verwijder het asbestafval.

- Eenvoudige handelingen: mag via doe-het-zelf of door werknemer(s) met opleidingsattest eenvoudige handelingen  
De techniek van de eenvoudige handelingen mag worden toegepast bij de verwijdering van deze toepassing .

Gebruik de correcte persoonlijke beveiligingsmiddelen .

gebruik een stofmasker van met een FFP3 kwaliteit of beter , wegwerphandschoenen en een wegweroverall .

verpak het in een dubbele, doorzichtige plastic zak

en breng dit naar een afvalverwijderings bedrijf

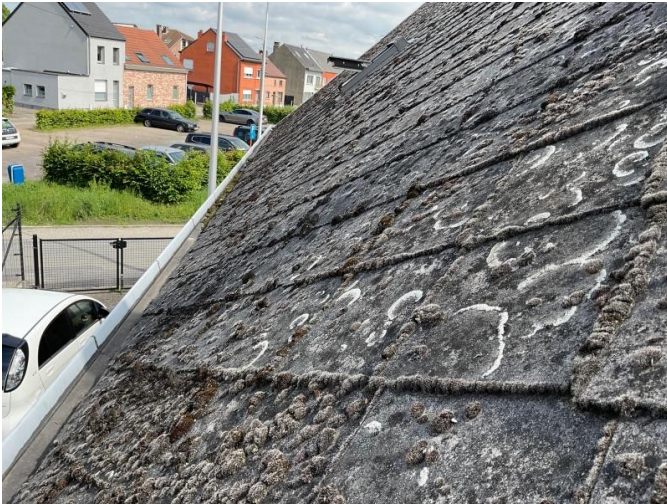
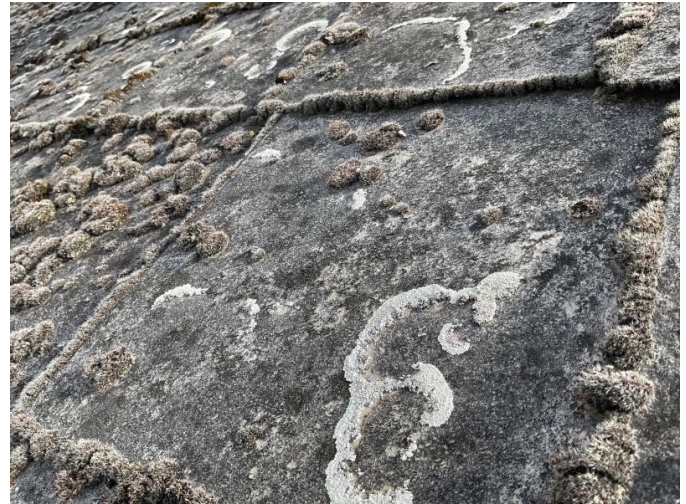
Het asbestmateriaal valt onder de mijlpaal van 2034.

**Dringend verwijderen**

Eindbeoordeling materiaalrisico	Hoog materiaalrisico en/of hoge kans op vezelvrijgave
---------------------------------	---

Gebondenheid	Categorie 1: hechtgebonden in oorsprong
Asbestsoort (vezeltype)	Crocidoliet aanwezig
Asbestconcentratie	Laag (< 50%)
Afschermingsgraad van het gehele materiaal	Geheel of deels vrij aan de buitenlucht
Toestand van het materiaal	Zwaar beschadigd, zwaar verweerd

Beschrijving	Leien dak
Omgeving	Buiten
Primaire drager	Schuin dak
Asbestmateriaal	Dak- en gevelbekleding - Lei, shingle
Bindmiddel van asbestmateriaal	Cement
Gebondenheid op basis van bindmiddel	Hecht

- Verwijder dit asbestmateriaal zo snel mogelijk. Volg de toestand goed op.

- Eenvoudige handelingen: enkel door erkend asbestverwijderaar  
De techniek van de eenvoudige handelingen mag worden toegepast bij de verwijdering van deze toepassing .

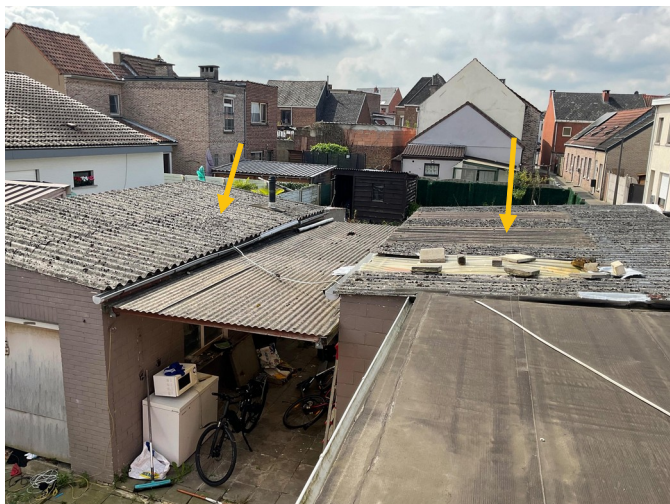
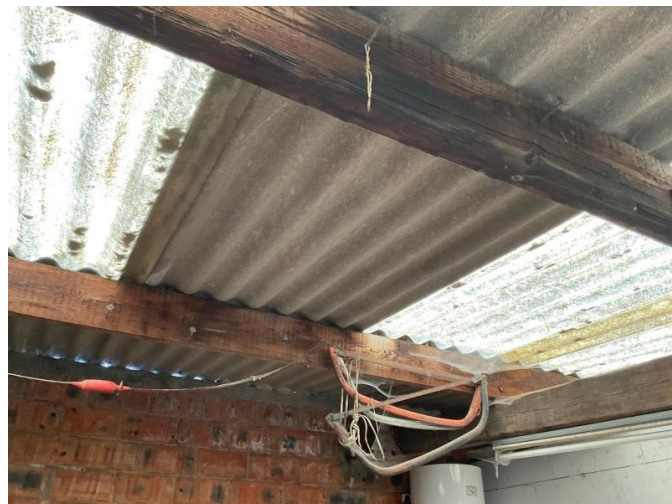
Het asbestmateriaal valt onder de mijlpaal van 2034.

Verwijderen

Eindbeoordeling materiaalrisico	Verhoogd materiaalrisico en/of verhoogde kans op vezelvrijgave
---------------------------------	--

Gebondenheid	Categorie 1: hechtgebonden in oorsprong
Asbestsoort (vezeltype)	Crocidoliet aanwezig
Asbestconcentratie	Laag (< 50%)
Afschermingsgraad van het gehele materiaal	Geheel of deels (ook) vrij aan de binnenlucht
Toestand van het materiaal	Licht beschadigd, licht verweerd. Intact materiaal type Pical – asbestboard of categorie III 'gebondenheid'

Beschrijving	Golfplaten dak
Omgeving	Grenst aan binnen- en buitenlucht
Primaire drager	Plat dak
Asbestmateriaal	Dak- en gevelbekleding - Golfplaat
Bindmiddel van asbestmateriaal	Cement

- Zorg voor een veilig beheer en verwijder dit asbestmateriaal wanneer het bij werken eenvoudig bereikbaar wordt. Controleer de toestand jaarlijks op wijzigingen.

- Eenvoudige handelingen: mag via doe-het-zelf of door werknemer(s) met opleidingsattest eenvoudige handelingen  
De techniek van de eenvoudige handelingen mag worden toegepast bij de verwijdering van deze toepassing .

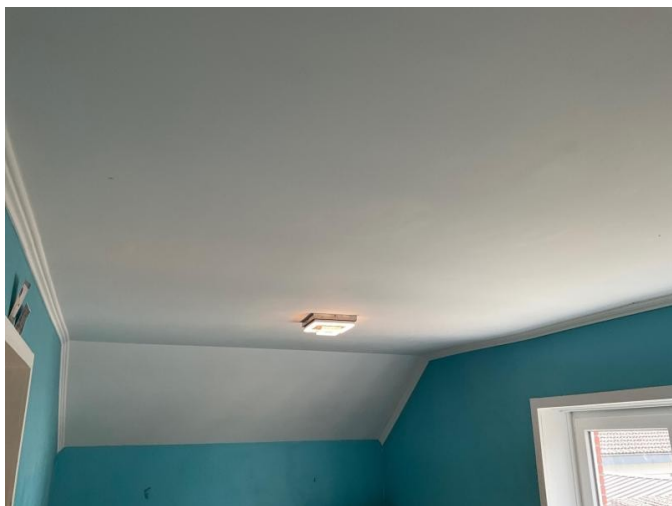
*Situeringfoto*

**Reden:** Niet bereikbaar

**Uitleg van de asbestdeskundige:** De zolder achter is niet bereikbaar , er is geen zolder luik

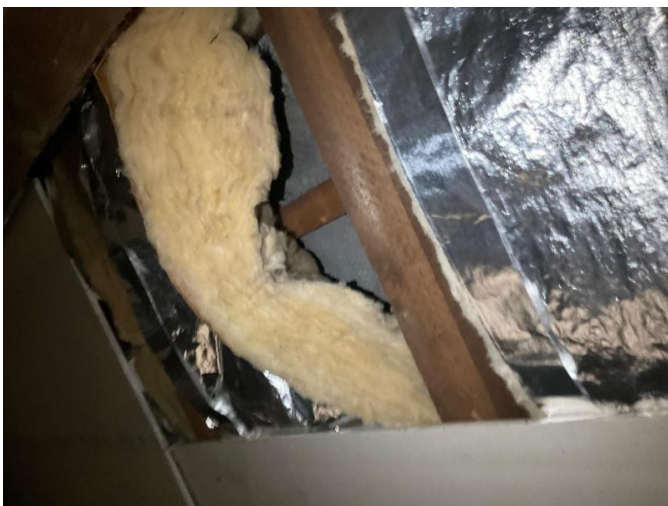
Bij een steekproef is er geen onderdak te zien

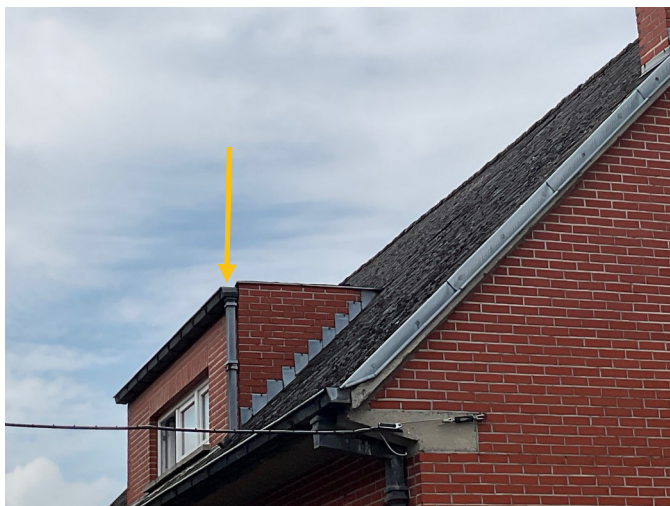
Het Platdak kan niet gecontroleerd worden deze is hoger als 3,5m

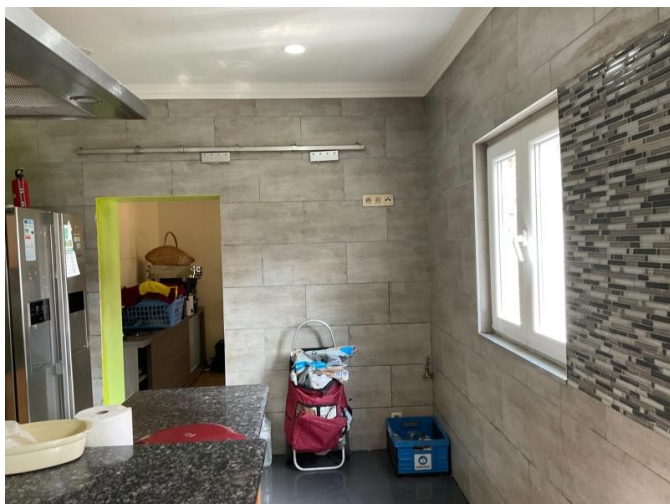
De ruimte is betegeld en de gebruikte tegelijm is niet waarneembaar .

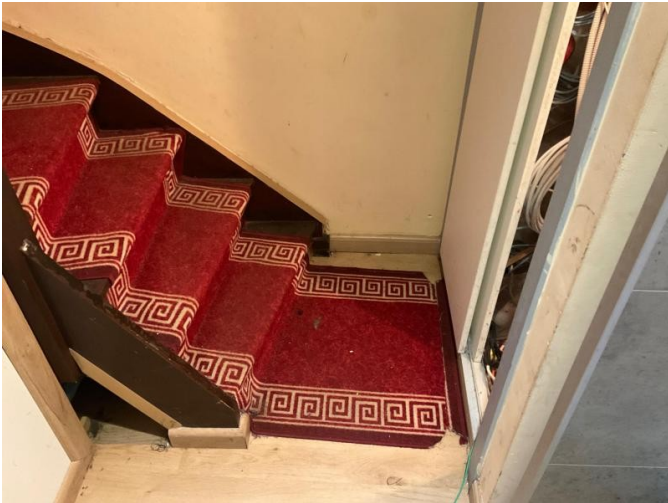
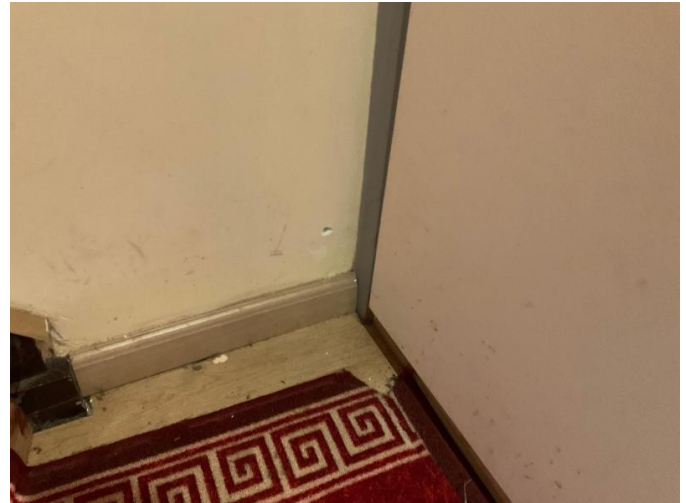
## Fiche 8: Pleisterwerk muren

Geen asbest

#	Type	Referentie	Resultaat
8.1	Mengmonster	24135/01	Geen asbest

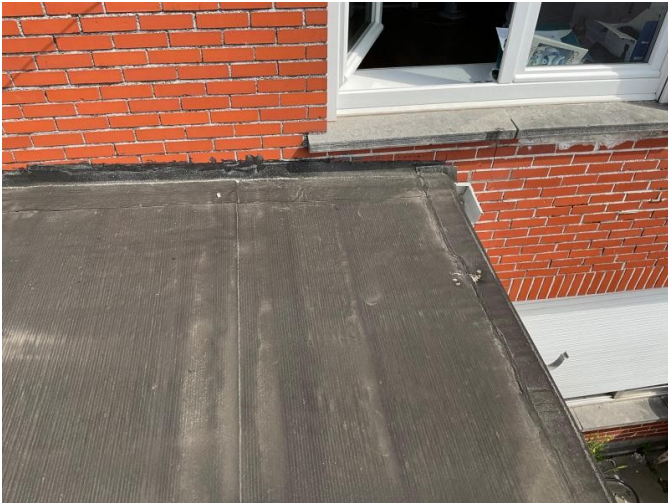
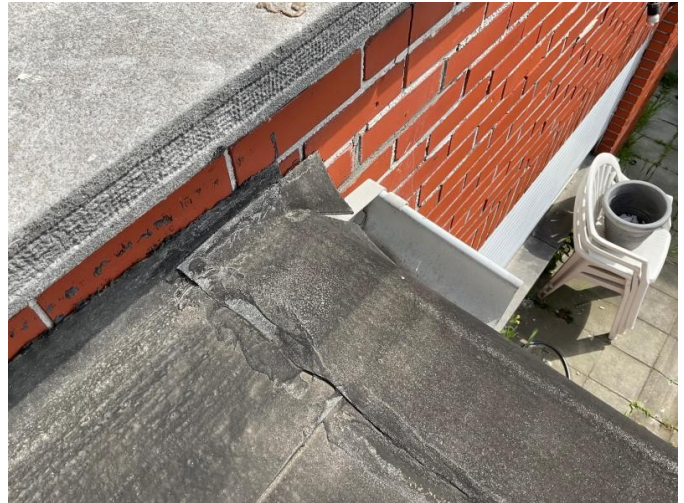
## Fiche 9: Roofing Platdak

Geen asbest

#	Type	Referentie	Resultaat
9.1	Puntmonster	24135/02	Geen asbest
