Nos références : CBC-R24/1230.

Date du rapport : 04/11/2024.

RAPPORT D'INVENTAIRE AMIANTE NON DESTRUCTIF

Adresse : Rue de l'Anémone 16 - 1180 Uccle.

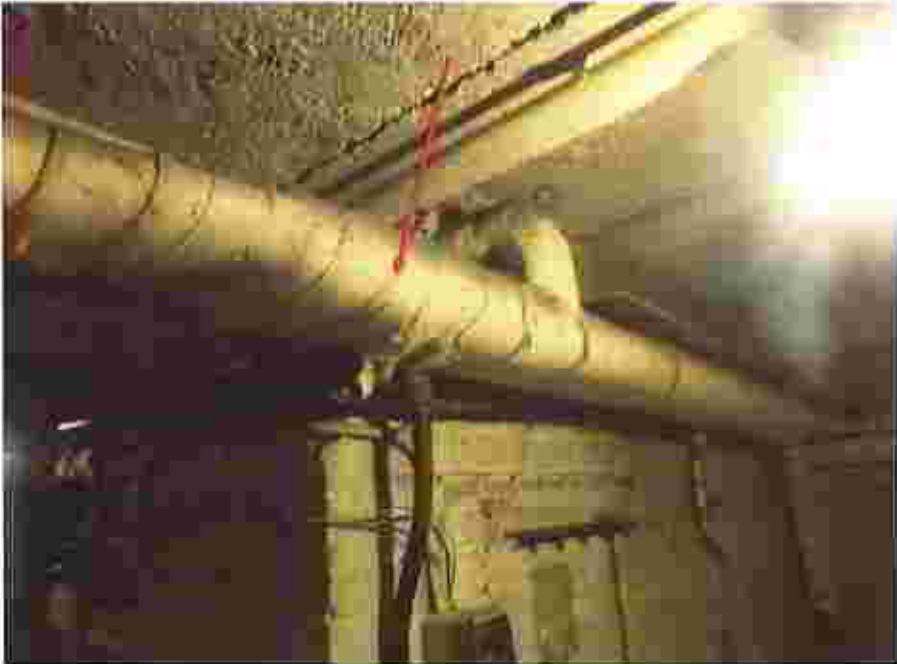
Niveau	Local / Endroit	Matériau	Amiante
Photo 2	-1	Chaufferie	Calorifuge	OUI

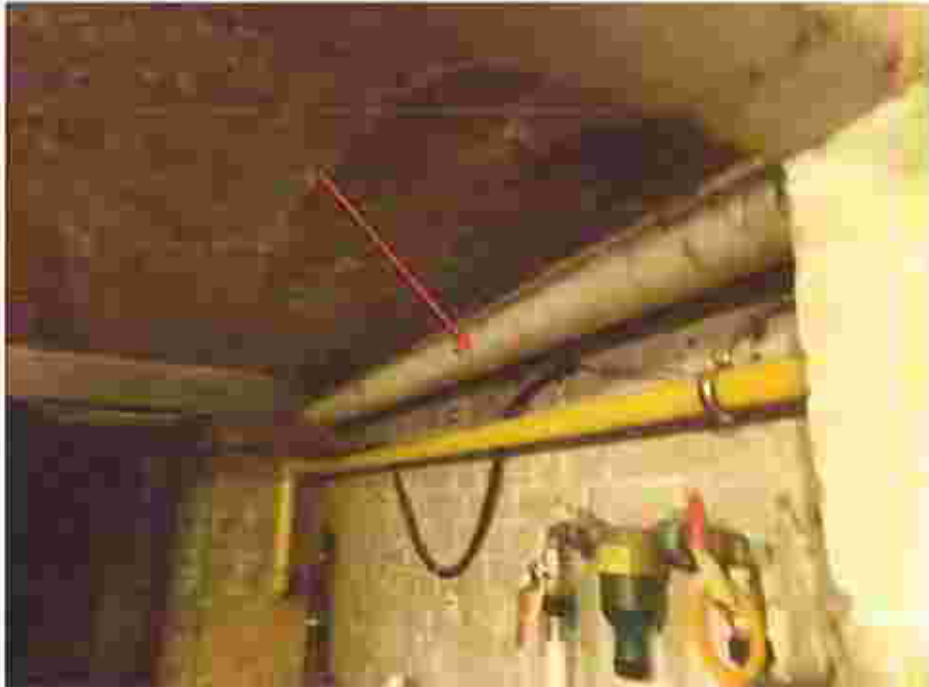
Niveau	Local / Endroit	Matériau	Amiante
Photo 3	-1	Chaufferie	Calorifuge	OUI

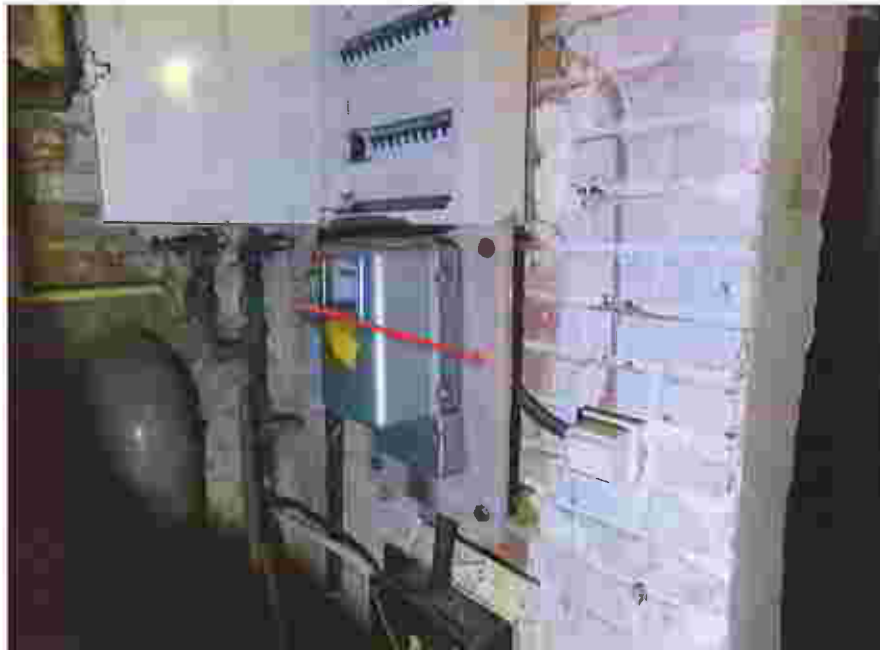
Niveau	Local / Endroit	Matériau	Amiante
Photo 4	-1	Couloir cave	Support compteur en amiante ciment	Connu comme contenant de l'amiante

Activité pouvant donner lieu à une exposition à l'amiante			
<input checked="" type="checkbox"/>	Travaux	<input type="checkbox"/>	/
<input type="checkbox"/>	/	<input type="checkbox"/>	/
CONSEIL			
<input checked="" type="checkbox"/>	Contrôle annuel de l'état du matériau	<input type="checkbox"/>	/
<input checked="" type="checkbox"/>	Ne pas percer	<input type="checkbox"/>	/

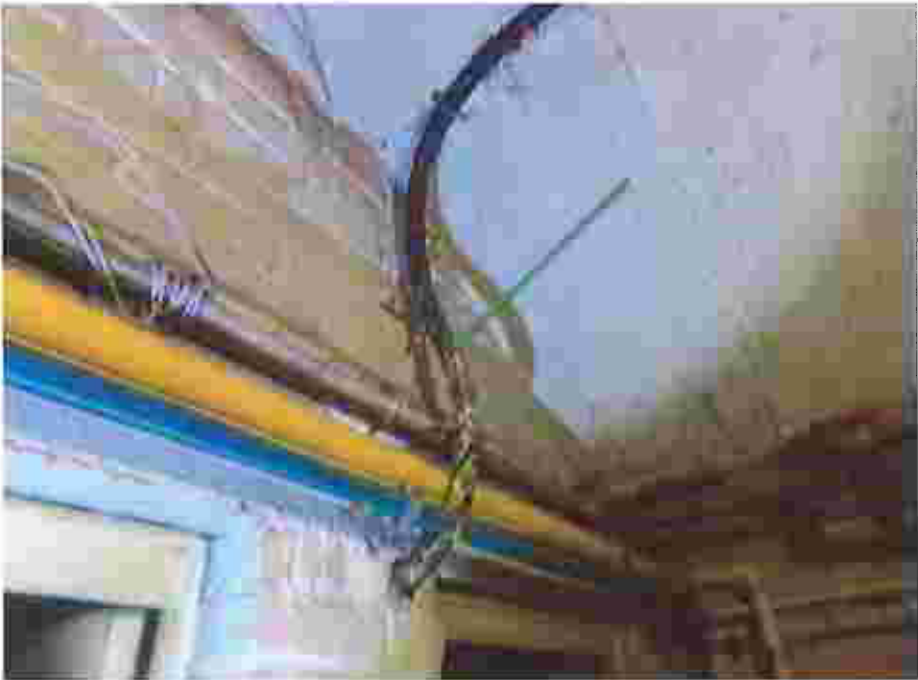
Niveau	Local / Endroit	Matériau	Amiante
Photo 5	-1	Couloir cave	Cordelette autour des câbles	NON

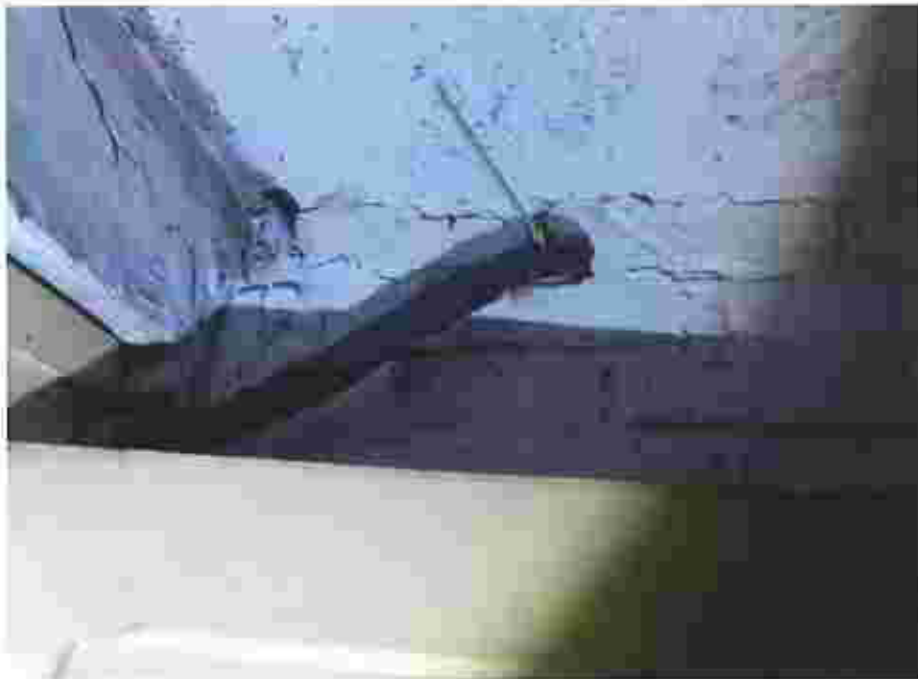
Niveau	Local / Endroit	Matériau	Amiante
Photo 6	-1	Couloir cave	Cordelette autour des câbles	NON

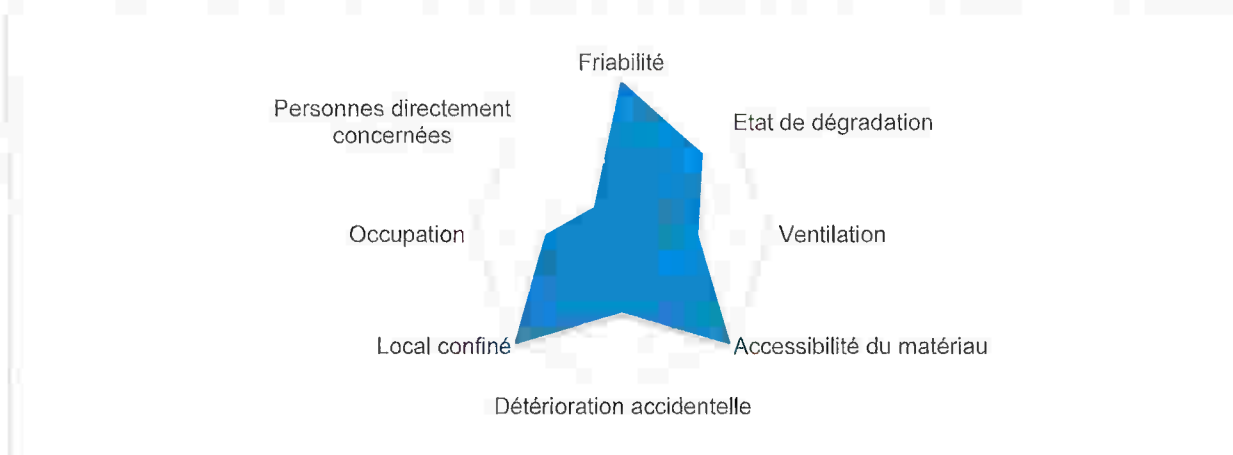
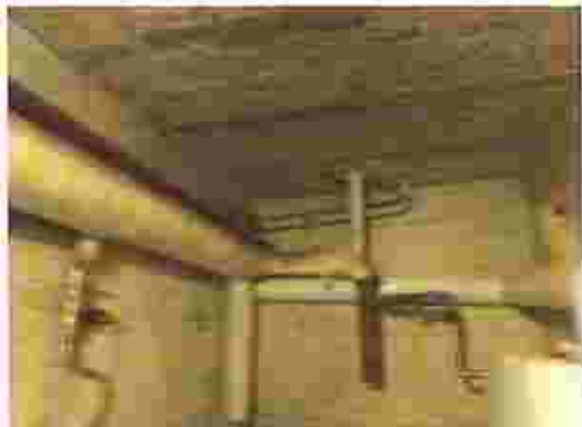
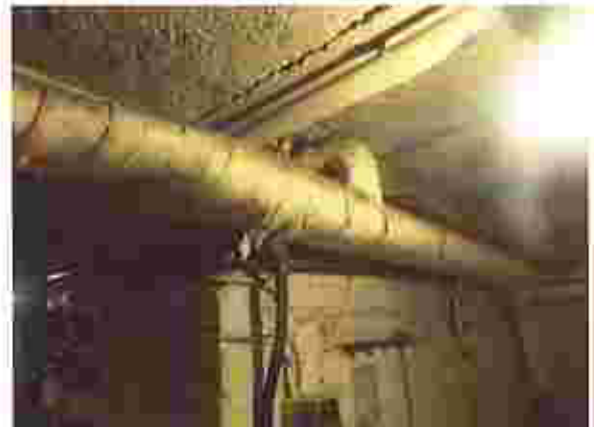
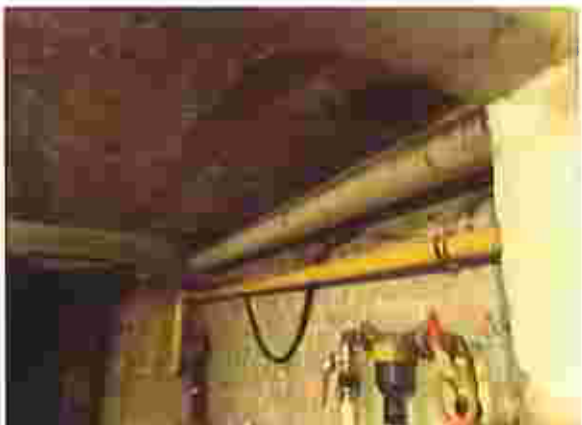
FICHE	Niveau	Local / Endroit	Matériau	Présence amiante
1	-1	Chaufferie	Calorifuge	OUI

Activité pouvant donner lieu à une exposition à l'amiante			
<input checked="" type="checkbox"/>	Intervention sur conduite calorifugée	<input type="checkbox"/>	/
<input type="checkbox"/>	/	<input type="checkbox"/>	/
CONSEIL			
<input checked="" type="checkbox"/>	Contrôle annuel de l'état du matériau	<input type="checkbox"/>	/
<input checked="" type="checkbox"/>	Encapsulation par enduit fixant	<input type="checkbox"/>	/

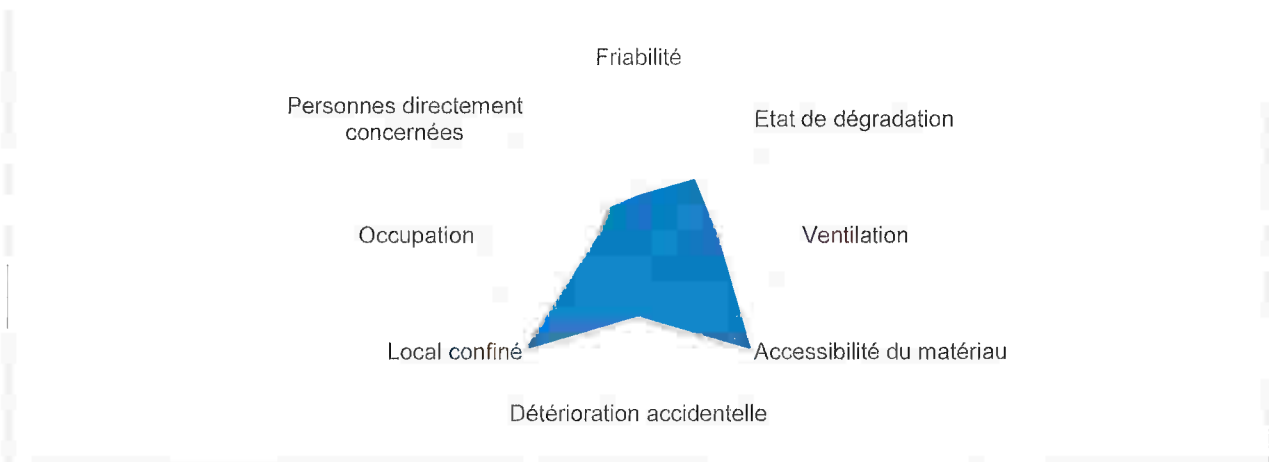
FICHE	Niveau	Local / Endroit	Matériau	Présence amiante
2	-1	Couloir cave	Support compteur en amiante ciment	Connu comme contenant de l'amiante
