Asbestinventarisatetest

Boomkensstraat 287, 3500 Hasselt

Attestnummer : 20230912-000037.000

Uitgegeven op : 12.09.2023

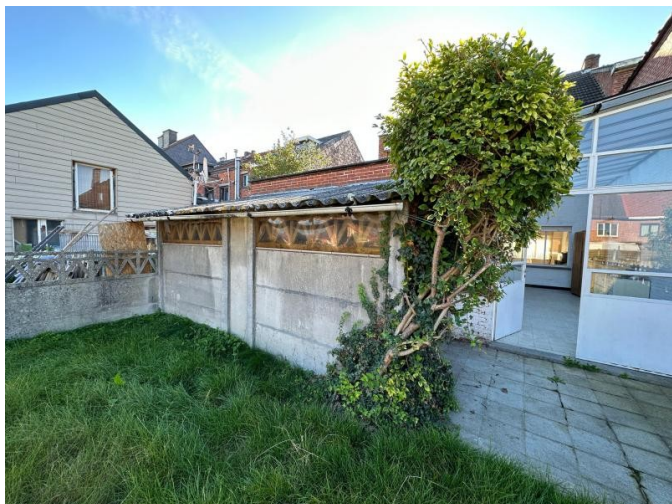
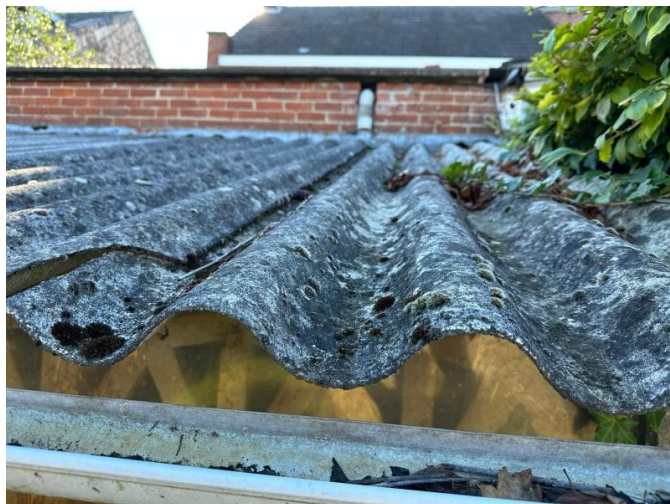
Eindbeoordeling materiaalrisico	Hoog materiaalrisico en/of hoge kans op vezelvrijgave
---------------------------------	---

Gebondenheid	Categorie 1: hechtgebonden in oorsprong
Asbestsoort (vezeltype)	Crocidoliet aanwezig
Asbestconcentratie	Laag (< 50%)
Afschermingsgraad van het gehele materiaal	Geheel of deels (ook) vrij aan de binnenlucht
Toestand van het materiaal	Matig beschadigd, matig verweerd

Beschrijving	Golfplaten dak schuur
Omgeving	Grenst aan binnen- en buitenlucht
Primaire drager	Schuin dak
Asbestmateriaal	Dak- en gevelbekleding - Golfplaat
Bindmiddel van asbestmateriaal	Cement
Gebondenheid op basis van bindmiddel	Hecht
Hoeveelheid (oppervlakte - aantal)	• 6,00 m ² - 1 stuk
Totale oppervlakte	6,00 m ²
Eenvoudig bereikbaar	Ja
Bevestigingswijze	• Onbekend

Identificatiemethode	Vaststelling zonder monstername
Destructieve handeling voor identificatie	Nee
Opmerking	4 Golfplaten met middenin een glasvezelplaat

Dringend verwijderen

- Verwijder dit asbestmateriaal zo snel mogelijk. Volg de toestand goed op.

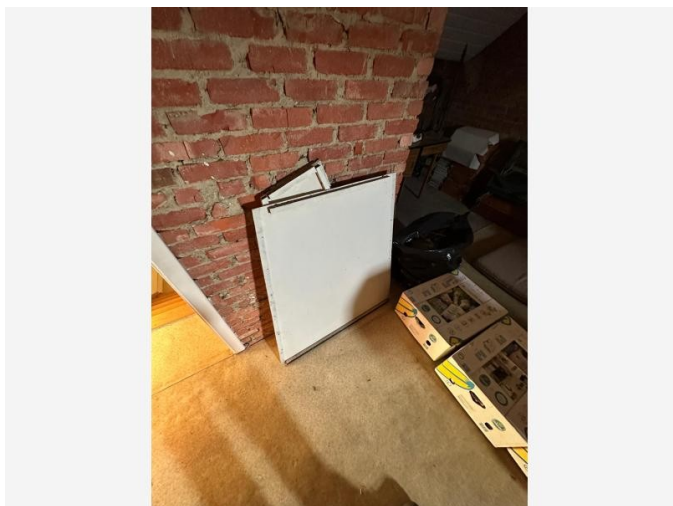
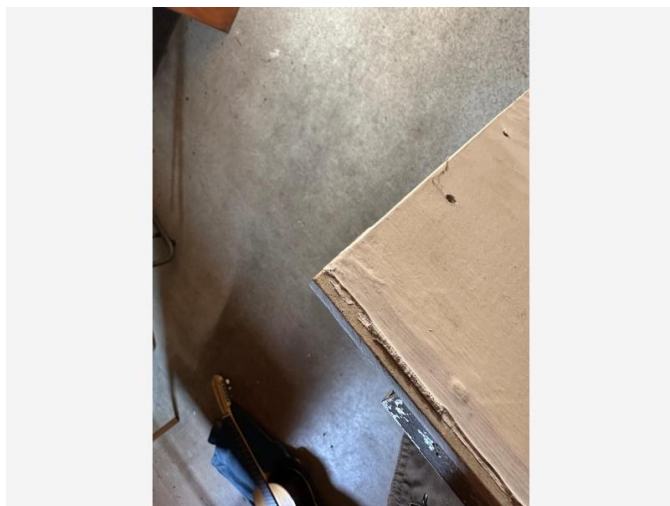
Beschrijving	Asbestcement op zolder
Type afvalstof	Betreft stock-voorraad of gedemonteerde asbestmaterialen
Aanwezige resten	Geen resten aanwezig
Omgeving	Binnen
Primaire drager	Vloer
Asbestmaterialen	<ul style="list-style-type: none">• Plaat, paneel, tablet - Type Menuiserite
Bindmiddel van asbestmateriaal	Cement
Gebondenheid op basis van bindmiddel	Hecht
Hoeveelheid (gewicht - aantal)	<ul style="list-style-type: none">• 5,00 kg - 3 stuks• 0,50 kg - 15 stuks
Totaal gewicht	22,50 kg
Eenvoudig bereikbaar	Ja
Identificatiemethode	Vaststelling zonder monsternamen
Opmerking	Betreft 3 volledige platen + restanten op een stoel van een plaat.

Dringend verwijderen

- Verwijder het asbestafval.

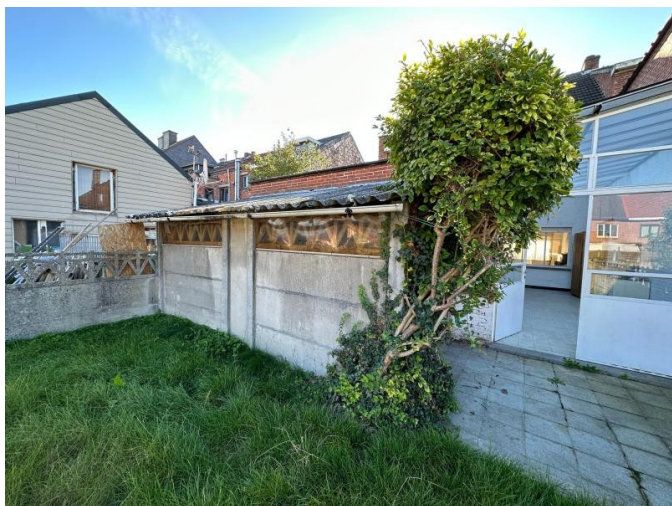
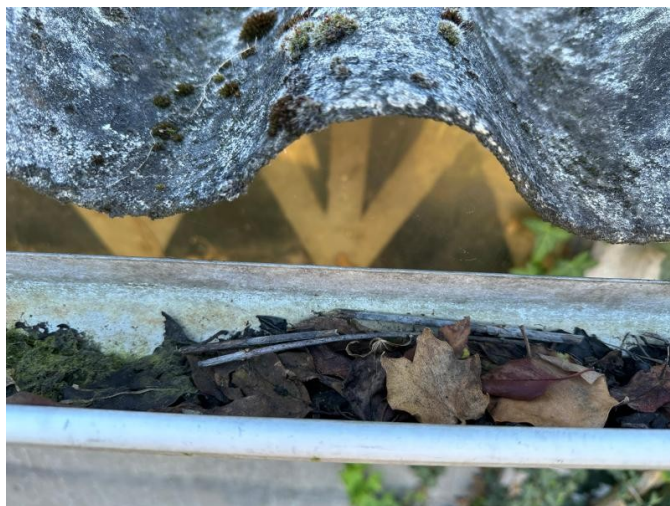
Fiche 3: Slib in dakgoot

Beschrijving	Slib in dakgoot
Type afvalstof	Betreft resten (contaminatie) van verwerking of beschadiging
Type resten (contaminatie)	<ul style="list-style-type: none">• Stof, deeltjes < 4 mm, flinters, gruis (vermengd in materiaal)
Besmette materialen	<ul style="list-style-type: none">• Sediment (dakgoot, afvoerbuï, regenwaterput, ...)
Bron van de resten	Golfplaten dak
Omgeving	Buiten
Primaire drager	Infrastructuur hemelwater (opvang en afvoer)
Gebondenheid resten	Niet hecht
Hoeveelheid (gewicht - aantal)	<ul style="list-style-type: none">• 1,00 kg - 1 stuk
Totaal gewicht	1,00 kg
Eenvoudig bereikbaar	Ja
Identificatiemethode	Vaststelling zonder monstername

Dringend verwijderen

- Verwijder het asbestafval.

- Eenvoudige handelingen: mag via doe-het-zelf of door werknemer(s) met opleidingsattest eenvoudige handelingen
Het bladafval eerst bevochtigen voor het te verwijderen en het slib traag doorspoelen (indien aangesloten op de rioleringen) of verwijderen (indien aangesloten op een regenwaterput). Indien uw dakgoot is aangesloten op een regenwaterput gebruikt u het regenwater best niet meer voor het besproeien van de (moes-)tuin en uw wasmachine. Voor het spoelen van toiletten vormt dit geen risico. Wanneer u het asbestdak in een latere fase verwijderd laat u best ook uw regenwaterput reinigen door een gespecialiseerde firma.

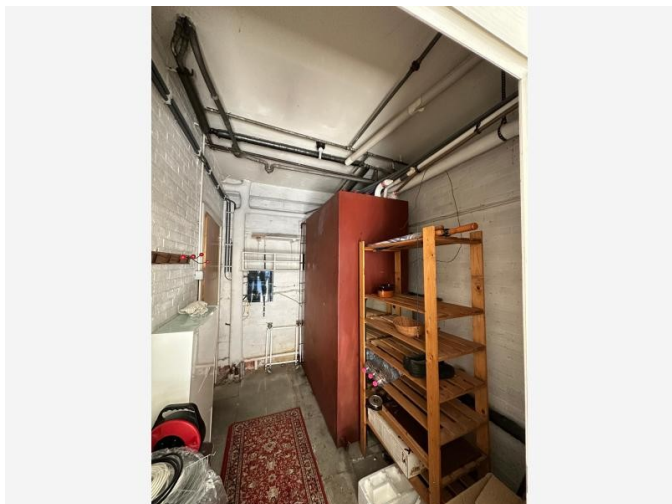
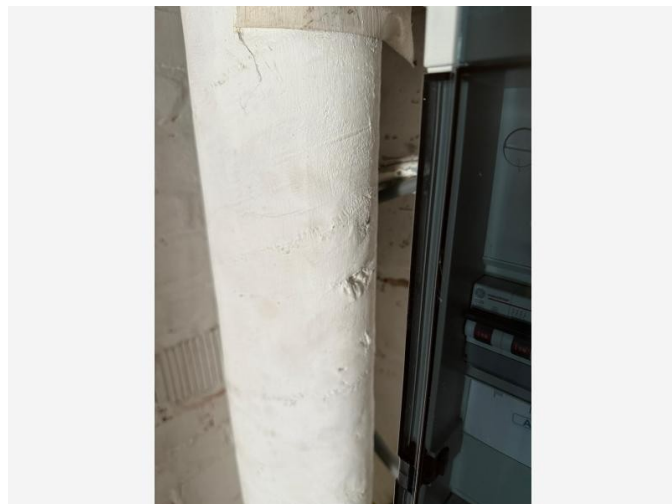
Eindbeoordeling materiaalrisico	Verhoogd materiaalrisico en/of verhoogde kans op vezelvrijgave
---------------------------------	--

Gebondenheid	Categorie 2: niet-hechtgebonden met matrix
Asbestsoort (vezeltype)	Amfibool aanwezig, uitgezonderd crocidoliet
Asbestconcentratie	Hoog ($\geq 50\%$)
Afschermingsgraad van het gehele materiaal	Geheel of deels (ook) vrij aan de binnenlucht
Toestand van het materiaal	Licht beschadigd, licht verweerd. Intact materiaal type Pical – asbestboard of categorie III 'gebondenheid'

#	Type	Referentie	Resultaat
4.1	Mengmonster	M5	Amosiet
4.2	Mengmonster	M6	Amosiet

Beschrijving	Leidingisolatie stookruimte & kelder
Omgeving	Binnen
Primaire drager	HVAC infrastructuur en uitrusting
Asbestmateriaal	In-situ afwerkingslagen - Thermische isolatie
Bindmiddel van asbestmateriaal	Gips - kalk
Gebondenheid op basis van bindmiddel	Niet-hechtgebonden

Verwijderen

- Verwijder dit asbestmateriaal zo snel mogelijk. Volg de toestand goed op.

- Hermetische zone (erkend asbestverwijderaar)
Niet-hechtgebonden asbest - asbestvezels kunnen bij het verwijderen gemakkelijk vrijkomen. De verwijdering ervan mag enkel door een erkend asbestverwijderaar gebeuren. Ga deze toepassing zeker niet zelf verwijderen!

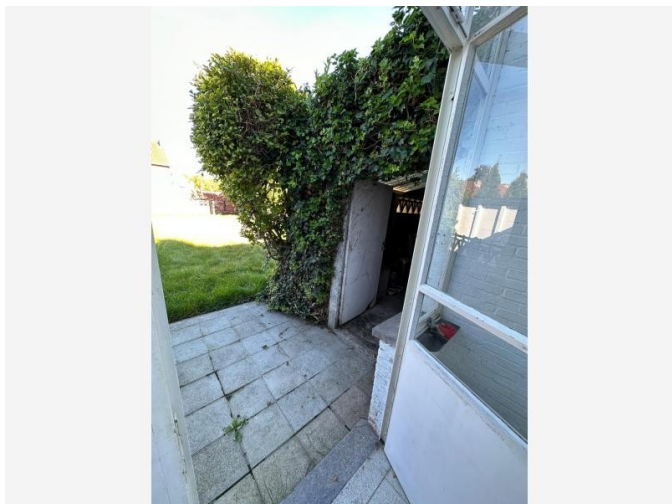
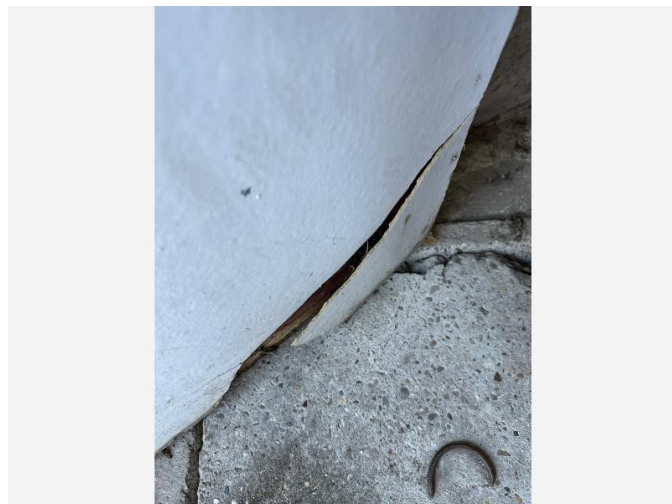
Eindbeoordeling materiaalrisico	Verhoogd materiaalrisico en/of verhoogde kans op vezelvrijgave
---------------------------------	--

Gebondenheid	Categorie 1: hechtgebonden in oorsprong
Asbestsoort (vezeltype)	Crocidoliet aanwezig
Asbestconcentratie	Laag (< 50%)
Afschermingsgraad van het gehele materiaal	Geheel of deels (ook) vrij aan de binnenlucht
Toestand van het materiaal	Licht beschadigd, licht verweerd. Intact materiaal type Pical – asbestboard of categorie III 'gebondenheid'

Beschrijving	Glasal plaat deur schuur
Omgeving	Grenst aan binnen- en buitenlucht
Primaire drager	Wandopening verticaal (raam, deur, ...)
Asbestmateriaal	Plaat, paneel, tablet - Geëmailleerd, type Glasal
Bindmiddel van asbestmateriaal	Cement
Gebondenheid op basis van bindmiddel	Hecht
Hoeveelheid (oppervlakte - dikte - aantal)	• 2,00 m ² - 0,50 cm - 1 stuk
Totaal volume	0,01 m ³
Eenvoudig bereikbaar	Ja
Bevestigingswijze	• Geklemd

Verwijderen

- Zorg voor een veilig beheer. Vermijd het beschadigen van het asbestmateriaal. Controleer de toestand jaarlijks op wijzigingen.

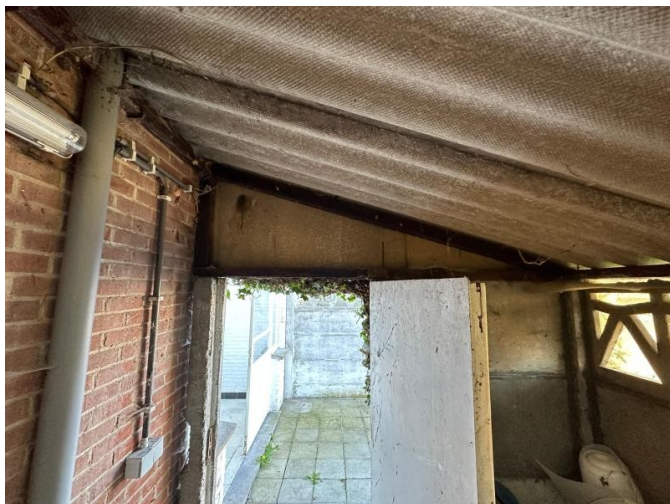
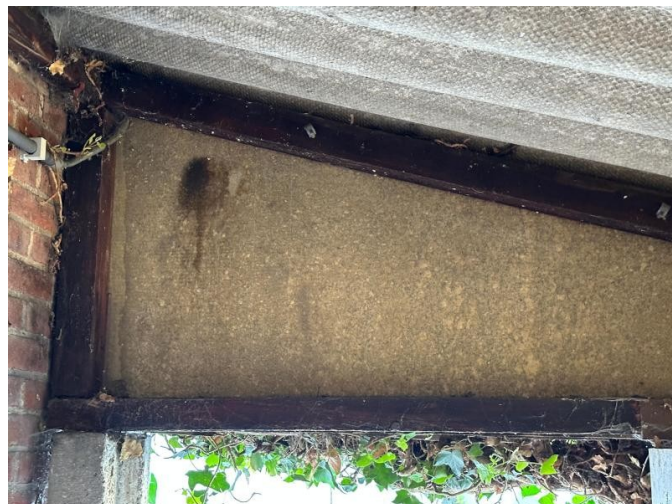
Eindbeoordeling materiaalrisico	Verhoogd materiaalrisico en/of verhoogde kans op vezelvrijgave
---------------------------------	--

Gebondenheid	Categorie 1: hechtgebonden in oorsprong
Asbestsoort (vezeltype)	Crocidoliet aanwezig
Asbestconcentratie	Laag (< 50%)
Afschermingsgraad van het gehele materiaal	Geheel of deels (ook) vrij aan de binnenlucht
Toestand van het materiaal	Licht beschadigd, licht verweerd. Intact materiaal type Pical – asbestboard of categorie III 'gebondenheid'

Beschrijving	Aftimmering schuur
Omgeving	Grenst aan binnen- en buitenlucht
Primaire drager	Wand buitenschil
Asbestmateriaal	Plaat, paneel, tablet - Type Menuiserite
Bindmiddel van asbestmateriaal	Cement
Gebondenheid op basis van bindmiddel	Hecht
Hoeveelheid (oppervlakte - dikte - aantal)	• 1,25 m ² - 0,50 cm - 2 stuks
Totaal volume	0,013 m ³
Eenvoudig bereikbaar	Ja
Bevestigingswijze	• Geklemd

Verwijderen

- Verwijder dit asbestmateriaal zo snel mogelijk. Volg de toestand goed op.

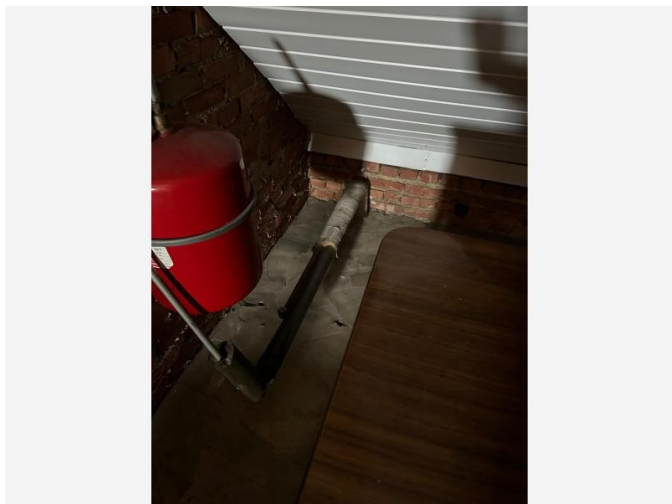
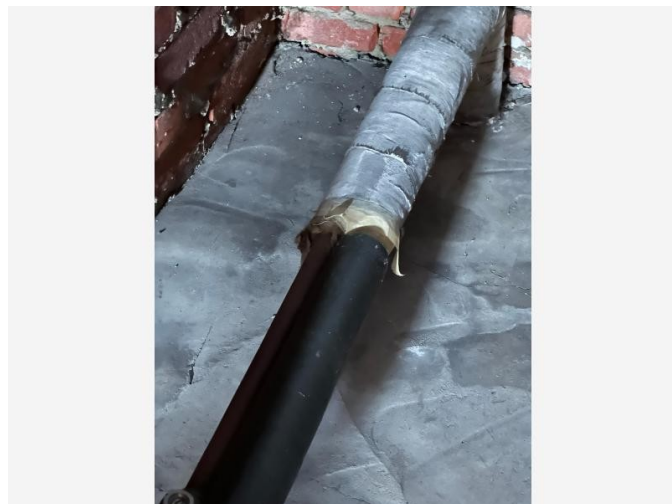
Eindbeoordeling materiaalrisico	Verhoogd materiaalrisico en/of verhoogde kans op vezelvrijgave
---------------------------------	--

Gebondenheid	Categorie 2: niet-hechtgebonden met matrix
Asbestsoort (vezeltype)	Amfibool aanwezig, uitgezonderd crocidoliet
Asbestconcentratie	Hoog ($\geq 50\%$)
Afschermingsgraad van het gehele materiaal	Geheel of deels (ook) vrij aan de binnenlucht
Toestand van het materiaal	Licht beschadigd, licht verweerd. Intact materiaal type Pical – asbestboard of categorie III 'gebondenheid'

#	Type	Referentie	Resultaat
7.1	Mengmonster	M3	Amosiet

Beschrijving	Leidingisolatie zolder
Omgeving	Binnen
Primaire drager	HVAC infrastructuur en uitrusting
Asbestmateriaal	In-situ afwerkingslagen - Thermische isolatie
Bindmiddel van asbestmateriaal	Gips - kalk
Gebondenheid op basis van bindmiddel	Niet-hechtgebonden
Hoeveelheid (lengte - omtrek - dikte - aantal)	• 0,60 m - 50,00 cm - 3,00 cm - 1 stuk

Verwijderen

- Verwijder dit asbestmateriaal zo snel mogelijk. Volg de toestand goed op.

- Hermetische zone (erkend asbestverwijderaar)
Niet-hechtgebonden asbest - asbestvezels kunnen bij het verwijderen gemakkelijk vrijkomen. De verwijdering ervan mag enkel door een erkend asbestverwijderaar gebeuren. Ga deze toepassing zeker niet zelf verwijderen!

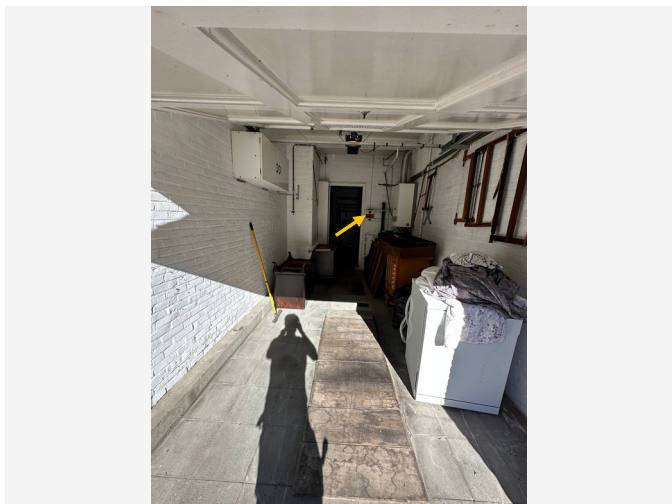
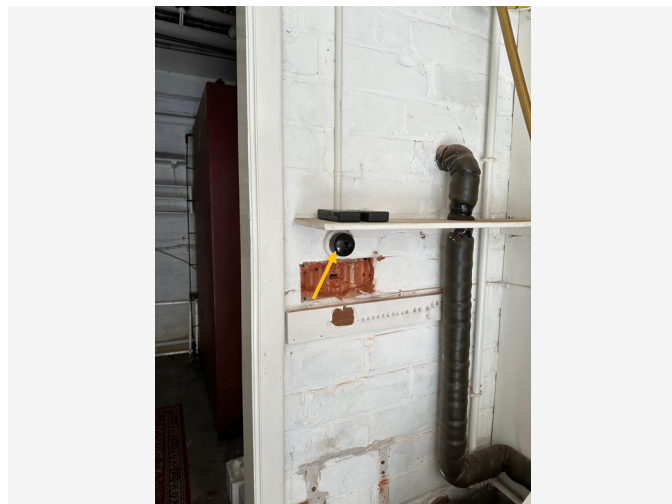
In oude bakeliet werd soms asbest toegepast. Gezien dit een actieve elektrische toepassing betreft, werden er geen stalen afgenomen. Deze wordt beschouwd als asbestverdacht.

Eindbeoordeling materiaalrisico	Laag materiaalrisico en/of verlaagde kans op vezelvrijgave
---------------------------------	--

Gebondenheid	Categorie 1: hechtgebonden in oorsprong
Asbestsoort (vezeltype)	Crocidoliet aanwezig
Asbestconcentratie	Laag (< 50%)
Afschermingsgraad van het gehele materiaal	Geheel of deels (ook) vrij aan de binnenlucht
Toestand van het materiaal	Onbeschadigd, niet verweerd

Beschrijving	Bakeliet schakelaars
Omgeving	Binnen
Primaire drager	Communicatie en elektrische infrastructuur en uitrusting
Asbestmateriaal	Plaat, paneel, tablet - Type Bakeliet
Bindmiddel van asbestmateriaal	Kunststof of -hars
Gebondenheid op basis van bindmiddel	Hecht
Hoeveelheid (oppervlakte - dikte - aantal)	• 0,10 m ² - 1,00 cm - 2 stuks

Zorgvuldig beheren

- Zorg voor een veilig beheer. Vermijd het beschadigen van het asbestmateriaal. Controleer de toestand jaarlijks op wijzigingen.

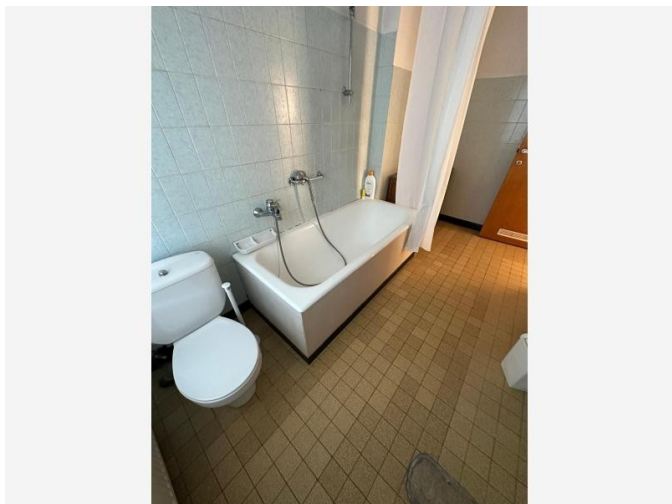
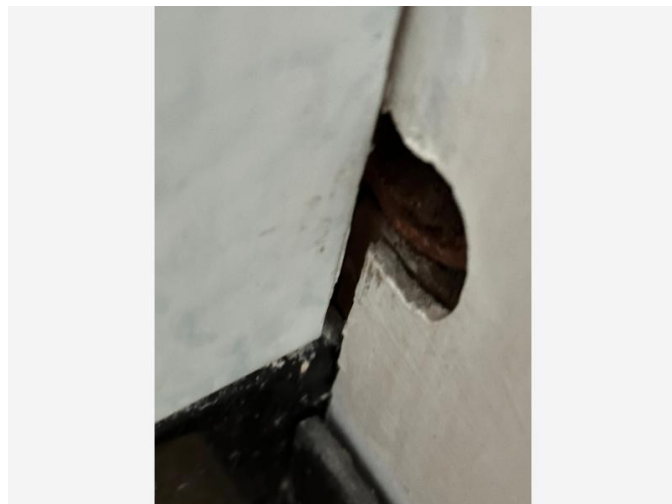
Eindbeoordeling materiaalisico	Laag materiaalisico en/of verlaagde kans op vezelvrijgave
--------------------------------	---

Gebondenheid	Categorie 1: hechtgebonden in oorsprong
Asbestsoort (vezeltype)	Crocidoliet aanwezig
Asbestconcentratie	Laag (< 50%)
Afschermingsgraad van het gehele materiaal	Niet stootvaste afscherming
Toestand van het materiaal	Licht beschadigd, licht verweerd. Intact materiaal type Pical – asbestboard of categorie III 'gebondenheid'

Beschrijving	Omkastingsbad
Omgeving	Binnen
Primaire drager	Bad
Asbestmateriaal	Plaat, paneel, tablet - Geëmailleerd, type Glasal
Bindmiddel van asbestmateriaal	Cement
Gebondenheid op basis van bindmiddel	Hecht
Hoeveelheid (oppervlakte - dikte - aantal)	• 4,00 m ² - 0,50 cm - 1 stuk
Totaal volume	0,02 m ³

Zorgvuldig beheren

- Zorg voor een veilig beheer. Vermijd het beschadigen van het asbestmateriaal. Controleer de toestand jaarlijks op wijzigingen.

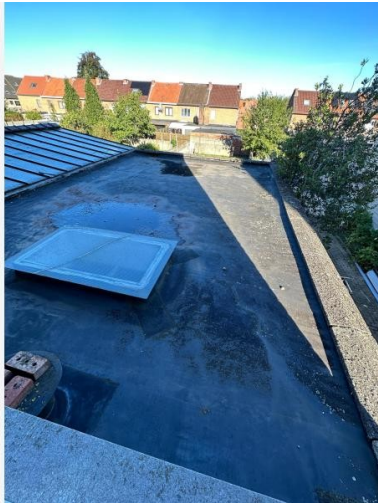
Het dak werd +/- 15 jaar geleden vernieuwd. De toplaag bestaat uit een EPDM laag. Hieronder kunnen nog (asbesthoudende) oude roofinglagen aanwezig zijn. Bij eventuele latere werken kan dit best uitgesloten worden met een staalafname en bijhorende labo-analyse.

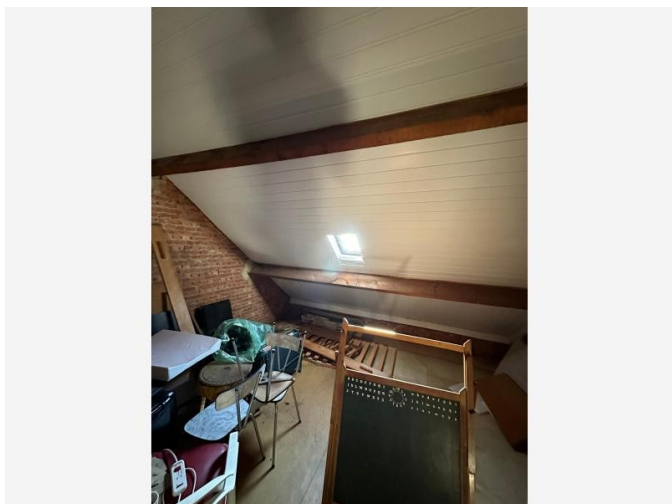
Dak werd aan de binnenzijde volledig afgewerkt met (isolerende) plaatmaterialen. Men blijft bij eventuele werken aan het dak best aandachtig als men cementgebonden of andere asbestverdachte plaatmaterialen aantreft.

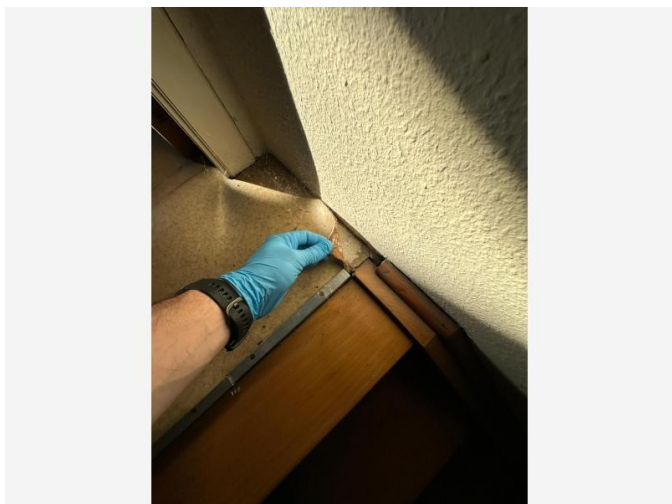
- Het vloerzeil op de overloop, trap naar zolder en zolder werd onderzocht en heeft een jute onderzijde. Deze is niet asbestverdacht.

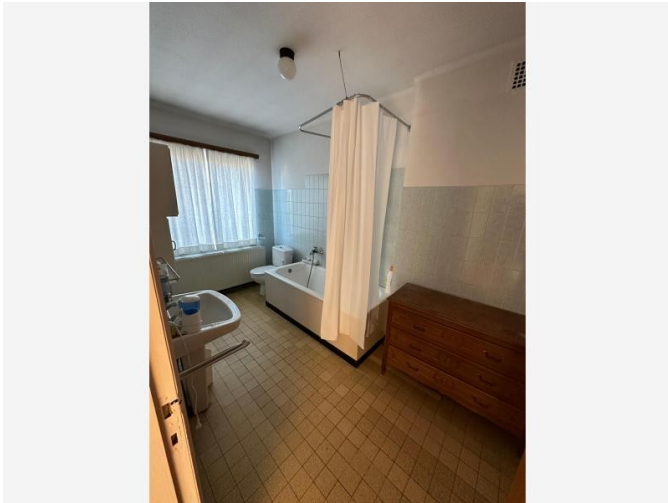
De lijmlaag achter de tegels in o.a de keuken en de badkamer kon niet bemonsterd worden zonder schade aan de tegels aan te brengen. Als er bij eventuele verbouwingen wil uitgesloten worden dat deze asbest bevatten, is een staalafname aangewezen. Vooral zwarte lijmlagen zijn als verdacht te beschouwen.

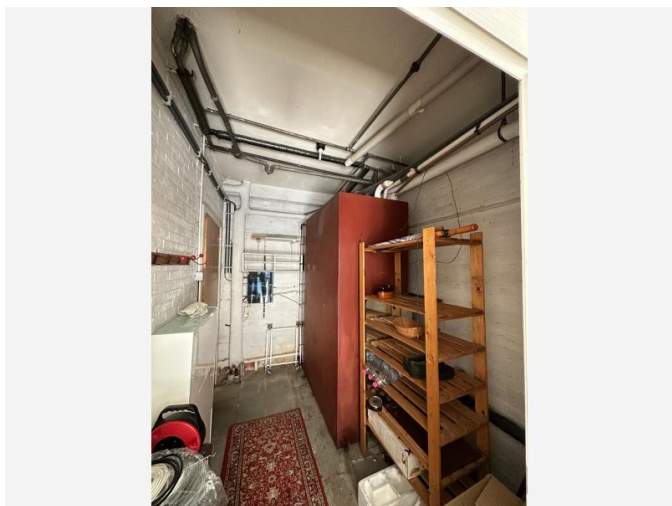
In oude mazouttanks werden soms asbesthoudende onderdelen gebruikt.

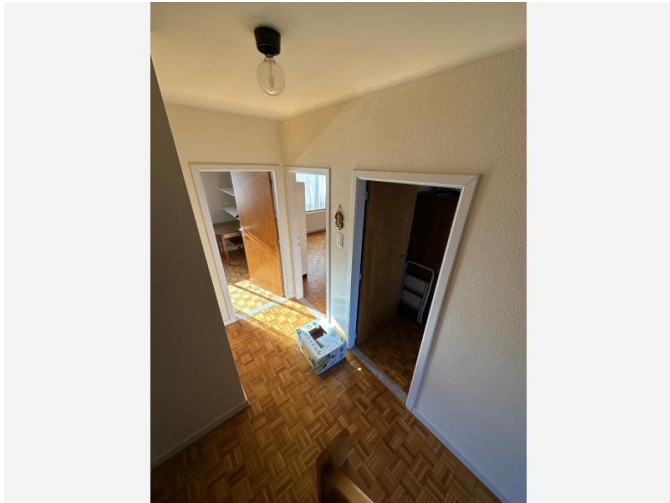
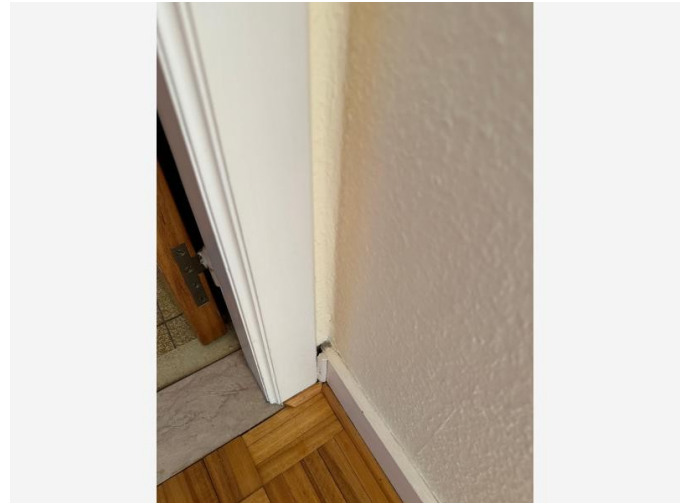
Geen asbest

#	Type	Referentie	Resultaat
15.1	Mengmonster	M1	Geen asbest

Beschrijving	Pleisterwerk wanden
Omgeving	Binnen
Primaire drager	Binnenwand

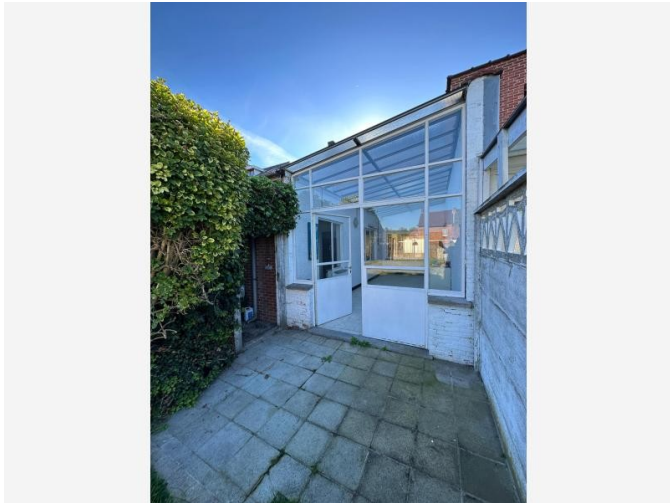
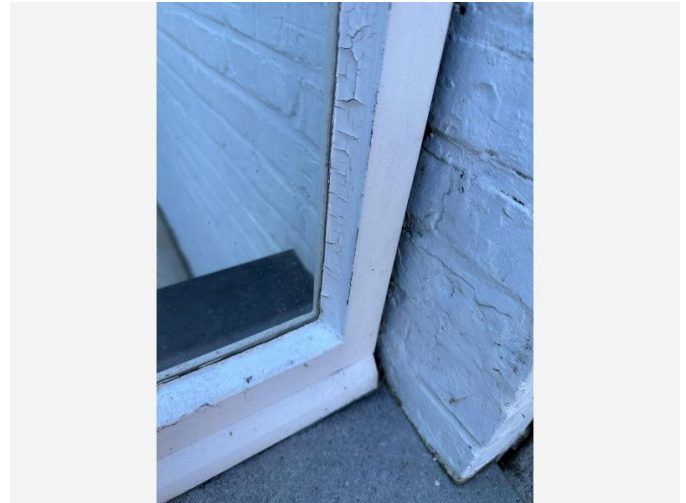
Fiche 16: Mastiek ramen binnenplaats

Geen asbest

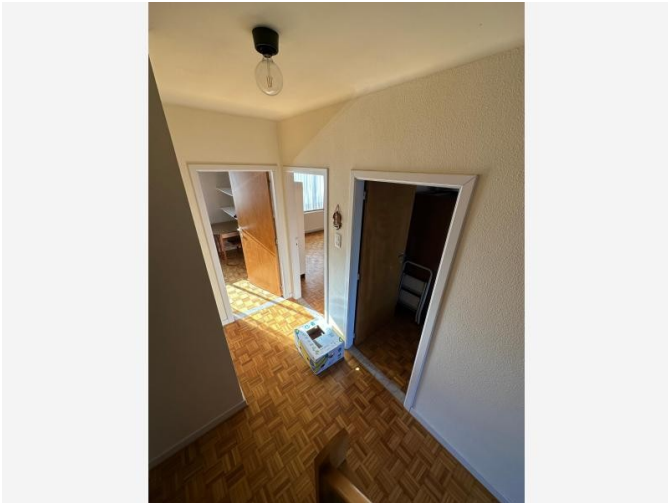
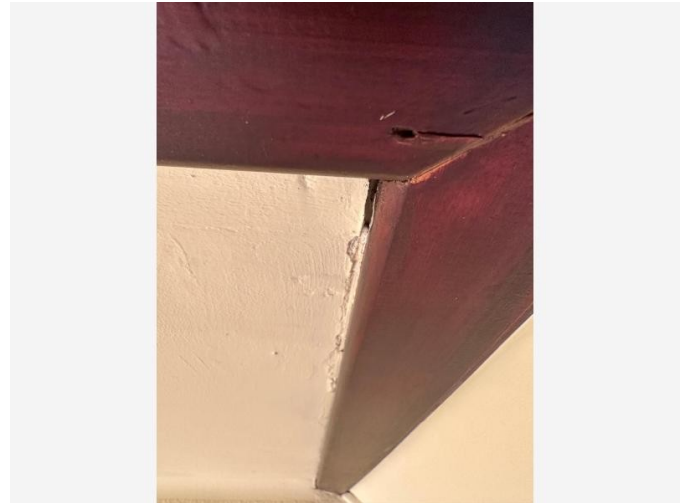
Fiche 17: Pleisterwerk plafonds

Geen asbest
