Asbestinventarisatetest

Smisberg 17, 3700 Tongeren

Attestnummer : 20240130-000366.000

Uitgegeven op : 30.01.2024

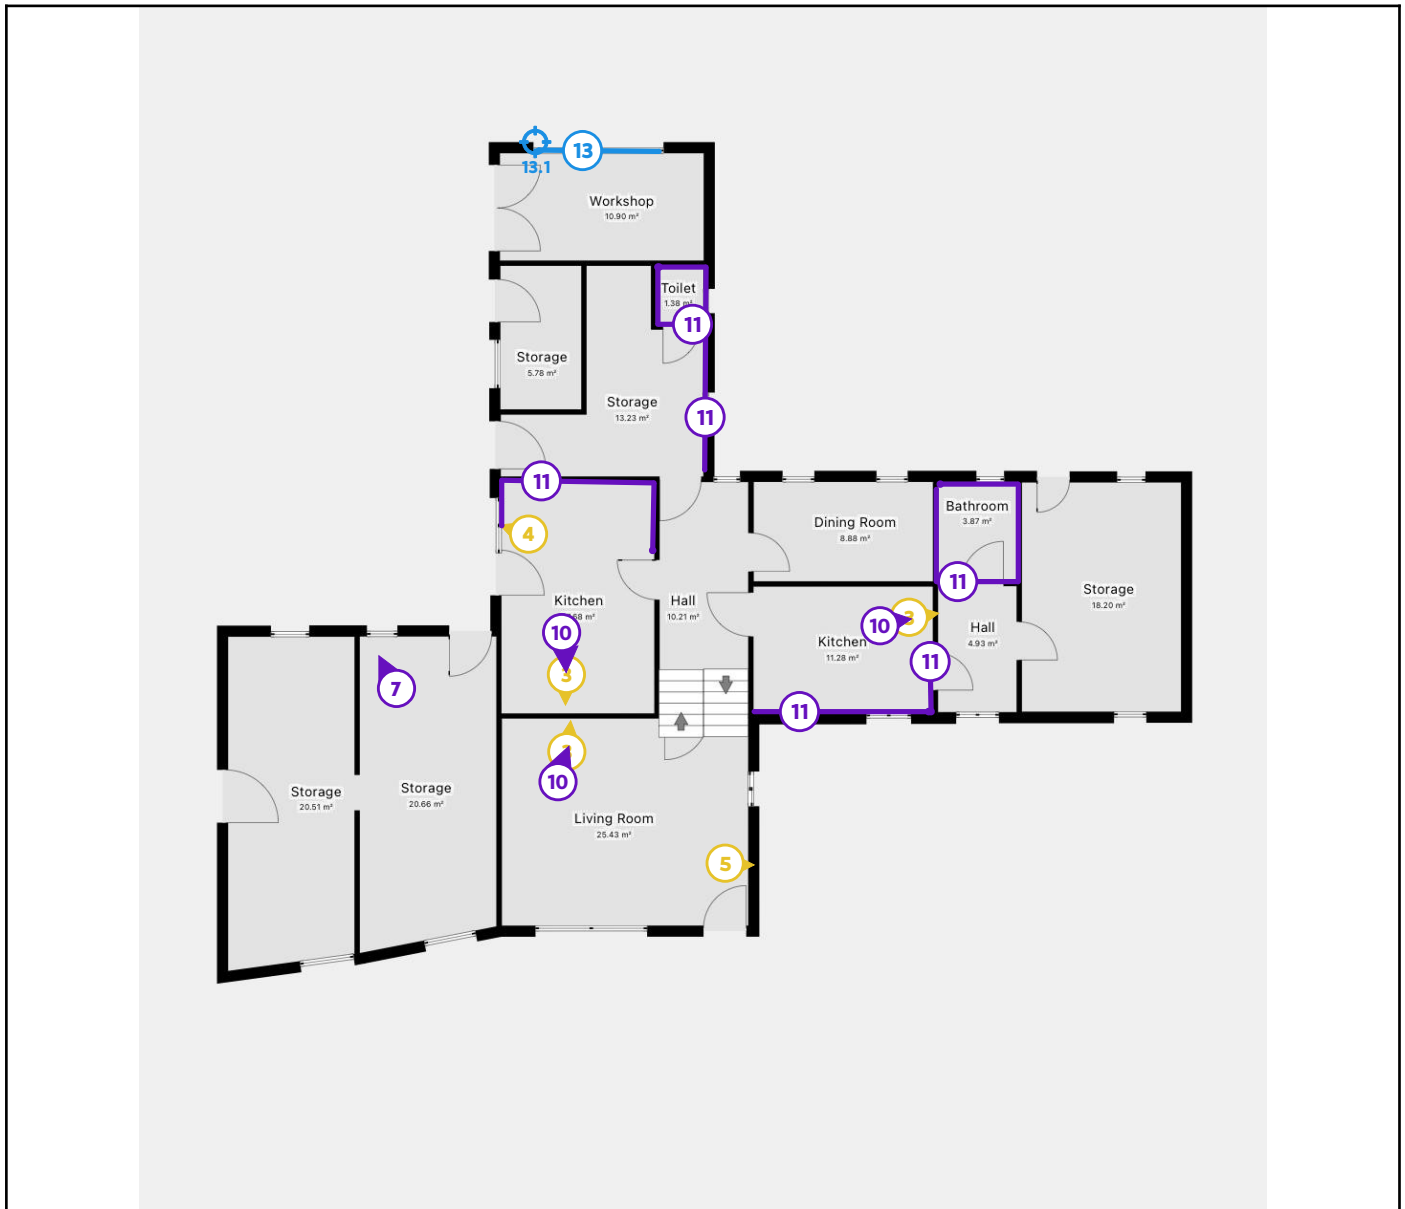
Plan 1.2: Gelijkvloers

Beschrijving	Type	Actie
3. AC roetluikjes	Asbestmateriaal	Zorgvuldig beheren
4. Gootsteenisolatie	Asbestmateriaal	Zorgvuldig beheren
5. Bakeliet elektro	Asbestmateriaal	Zorgvuldig beheren
7. Koord / pakking mazouttank	Advies	-
10. Koorden pellet kachels	Advies	-

11. Tegellijm	Advies	-
13. Stopverf ramen	Geen asbest	-
13.1 Code: M2	Puntmonster	-

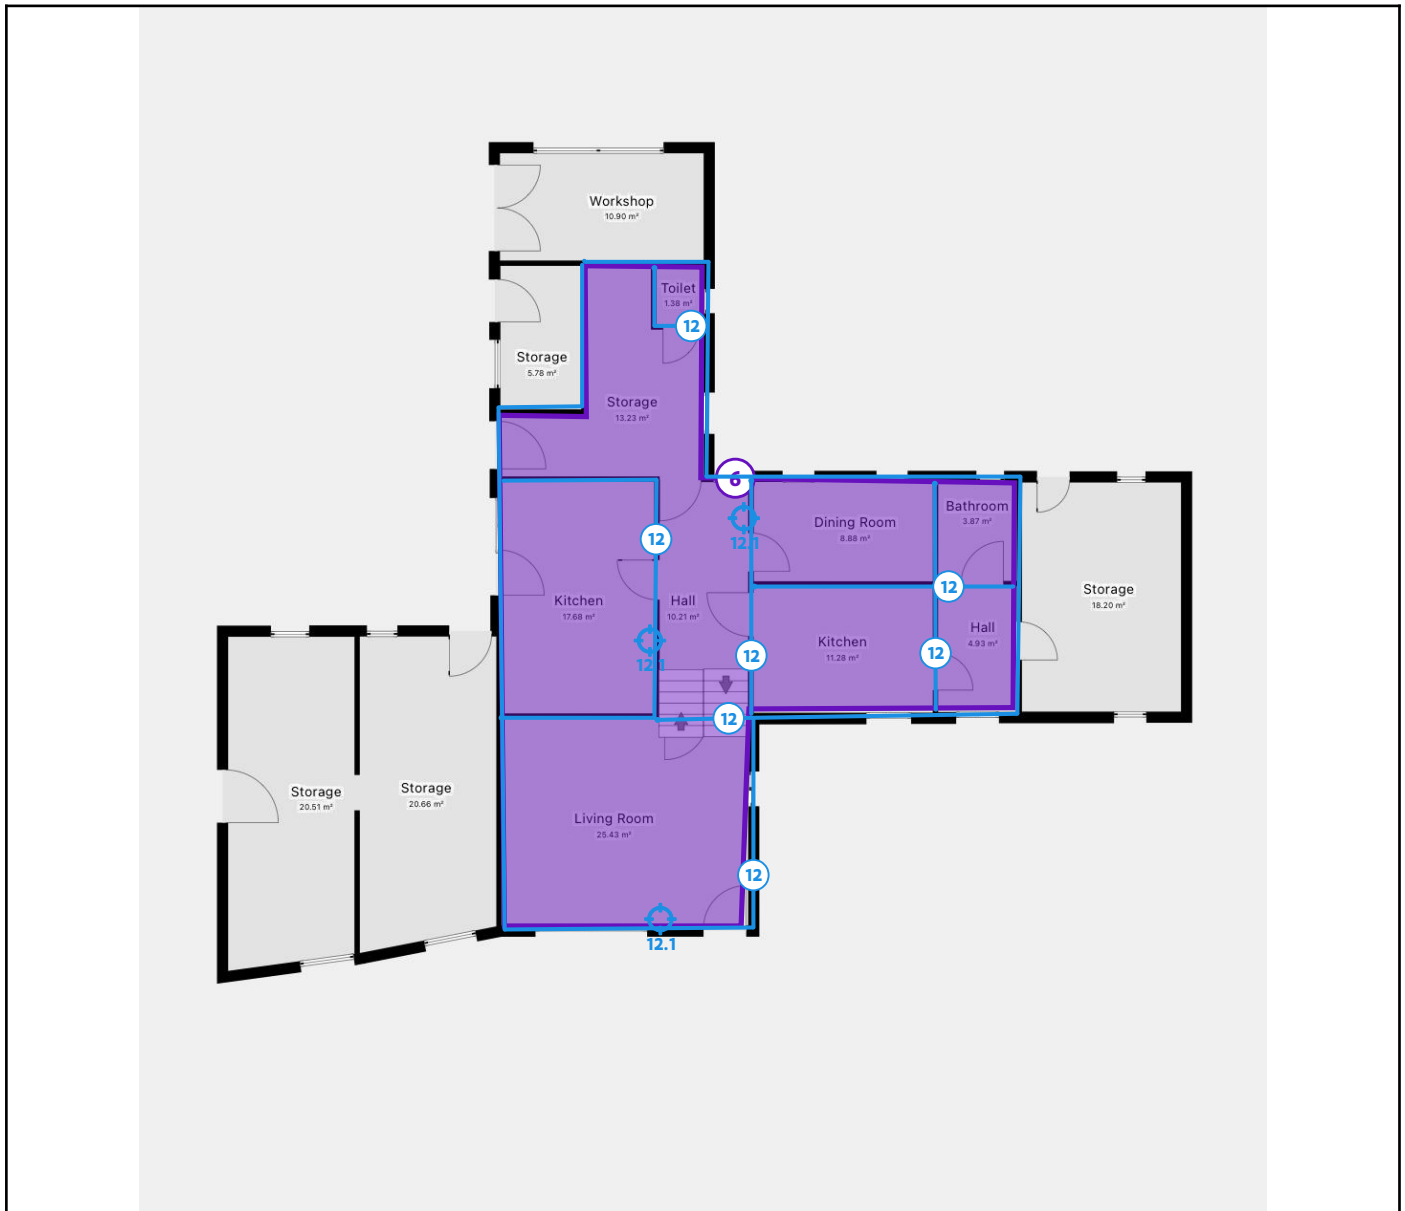
Plan 1.3: Gelijkvloers - wanden & plafonds

Beschrijving	Type	Actie
6. Pleisterwerk wanden & plafonds	Advies	-
12. Pleisterwerk wanden	Geen asbest	-
12.1 Code: M1	Mengmonster	-

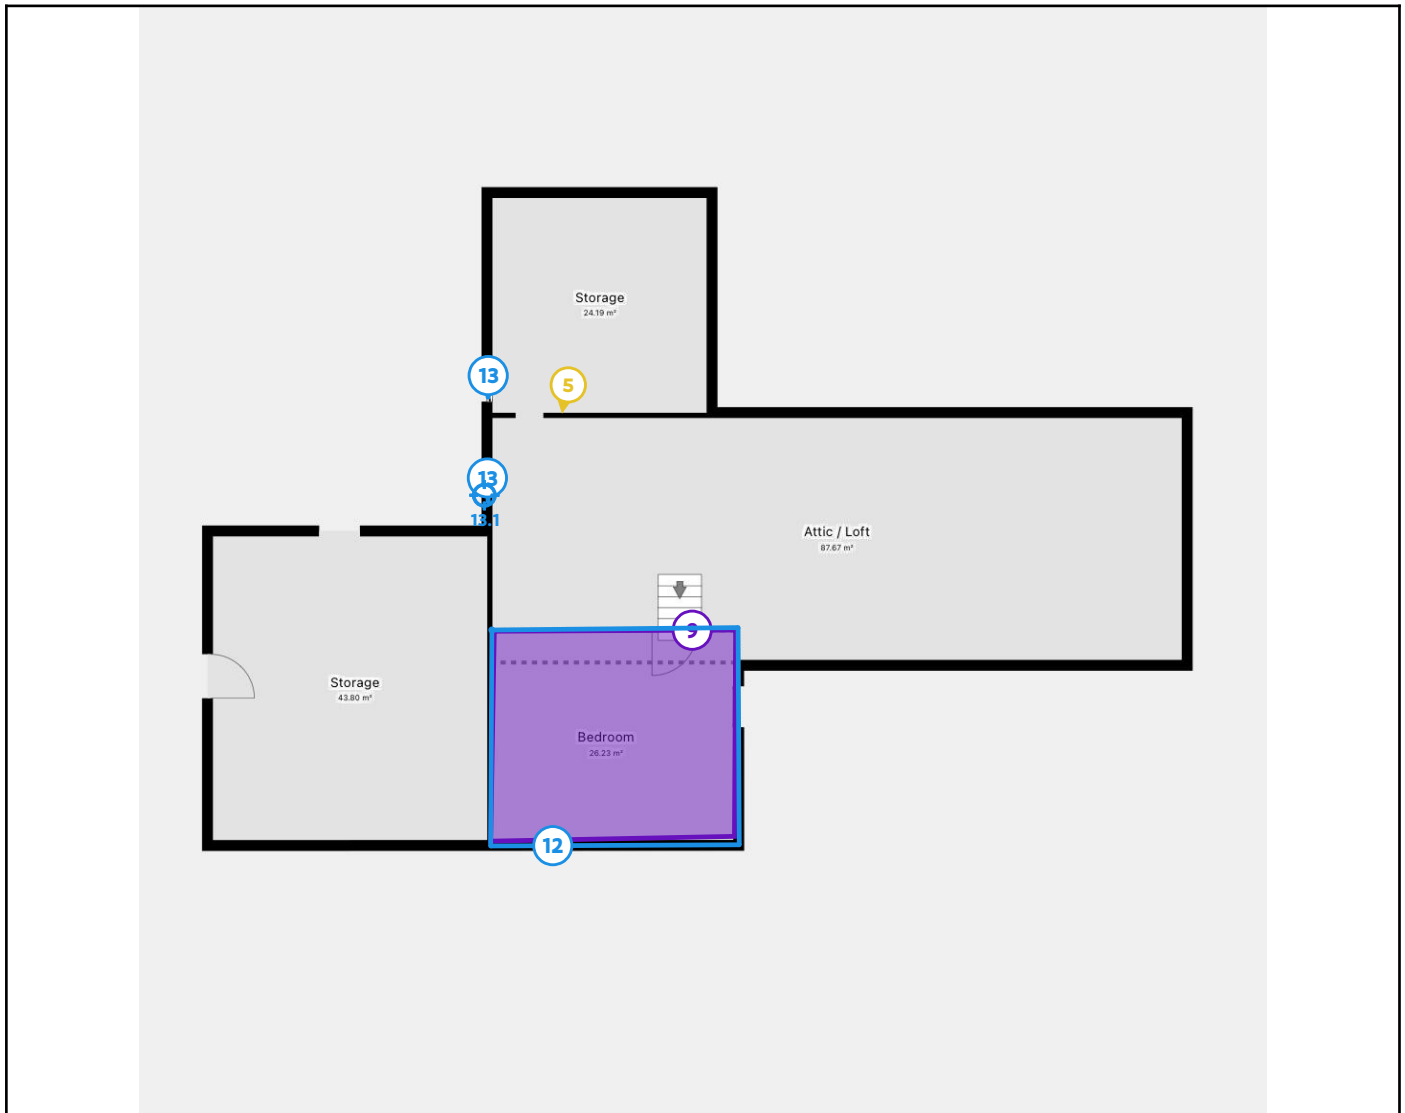
Plan 1.4: 1ste verdieping / zolder

Beschrijving	Type	Actie
5. Bakeliet elektro	Asbestmateriaal	Zorgvuldig beheren
9. Vloerzeilen	Advies	-
12. Pleisterwerk wanden	Geen asbest	-
13. Stopverf ramen	Geen asbest	-
13.1 Code: M2	Puntmonster	-

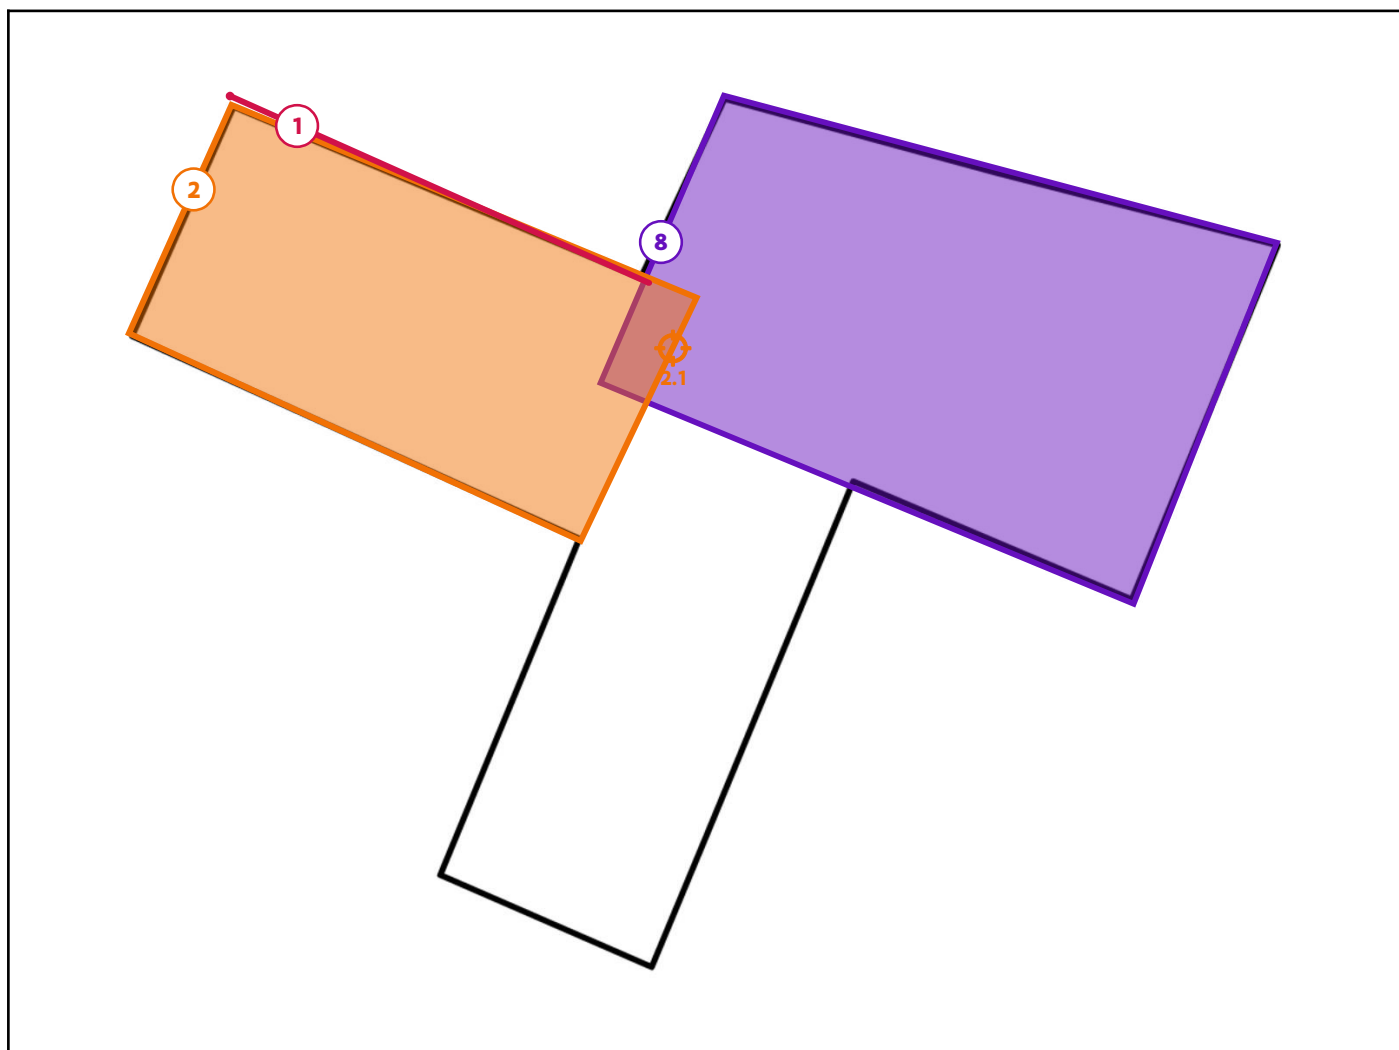
Plan 1.5: Dakenplan

Beschrijving	Type	Actie
1. Slib in dakgoot	Asbestmateriaal	Dringend verwijderen
2. Golfplaten daken	Asbestmateriaal	Verwijderen
2.1 Code: M3	Mengmonster	-
8. Onderdak	Advies	-

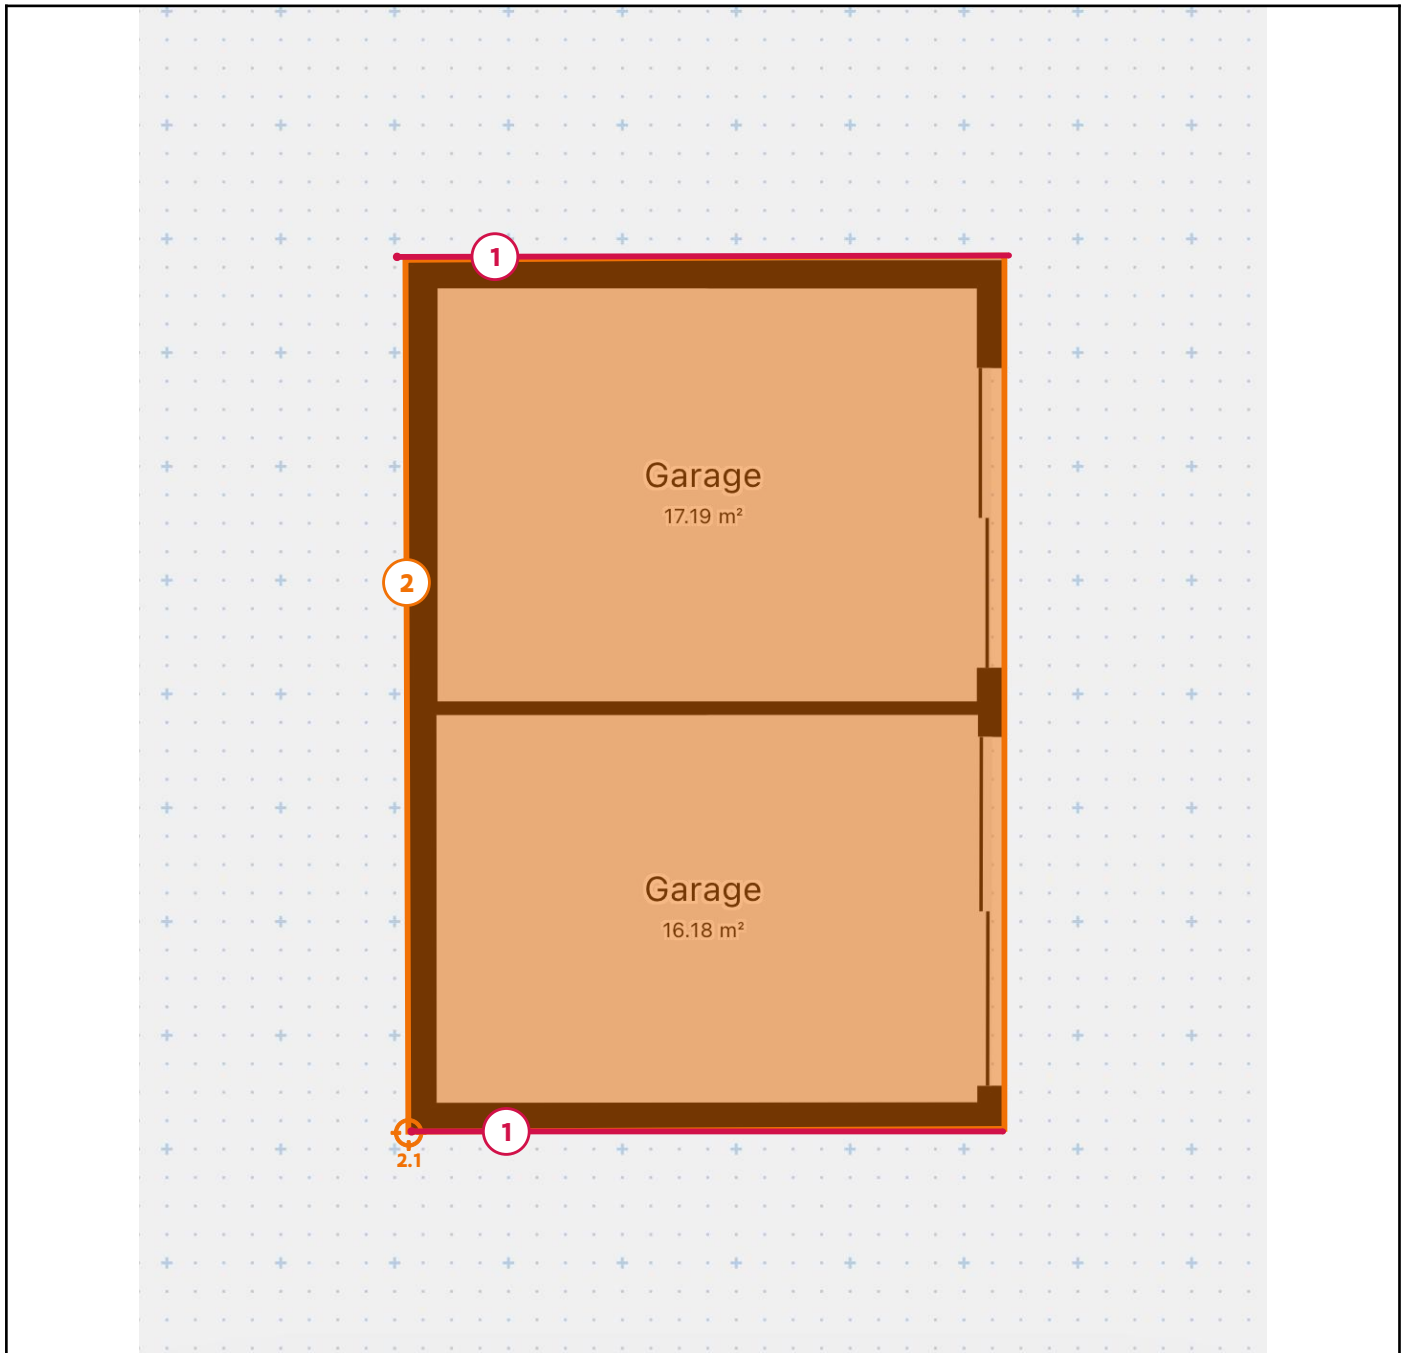
Plan 3.1: Garage

Beschrijving	Type	Actie
1. Slib in dakgoot	Asbestmateriaal	Dringend verwijderen
2. Golfplaten daken	Asbestmateriaal	Verwijderen
2.1 Code: M3	Mengmonster	-

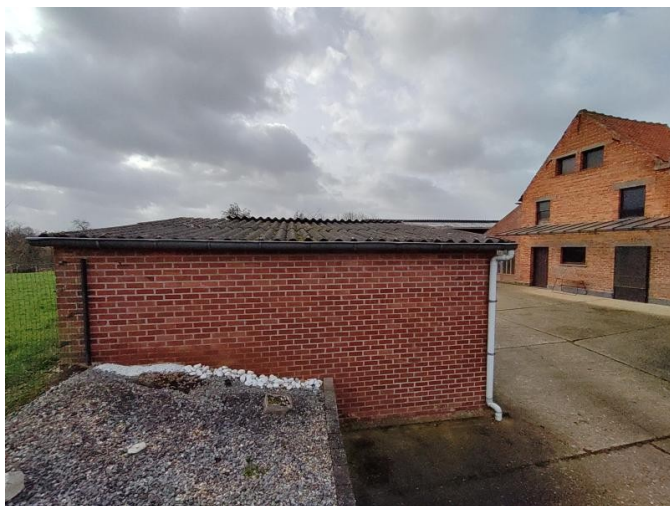
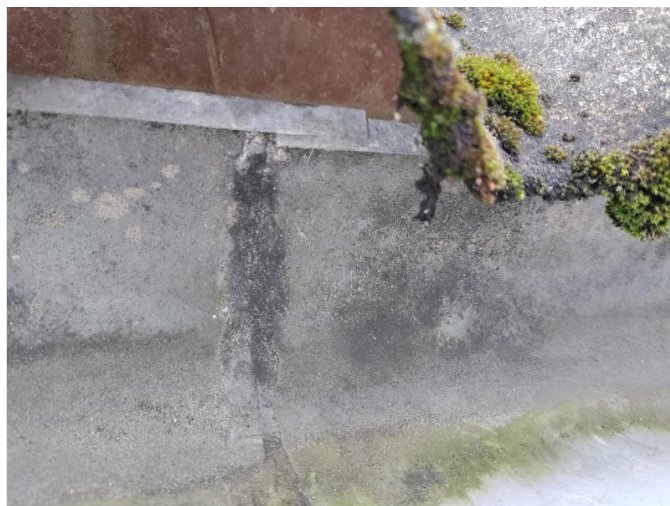
Dringend verwijderen

Beschrijving	Slib in dakgoot
Type afvalstof	Betreft resten (contaminatie) van verwerking of beschadiging
Type resten (contaminatie)	<ul style="list-style-type: none">Stof, deeltjes < 4 mm, flinters, gruis (vermengd in materiaal)
Besmette materialen	<ul style="list-style-type: none">Sediment (dakgoot, afvoerbuïs, regenwaterput, ...)
Bron van de resten	Golfplaten dak
Omgeving	Buiten
Primaire drager	Schuin dak
Gebondenheid resten	Niet hecht
Hoeveelheid (gewicht - aantal)	<ul style="list-style-type: none">1,00 kg - 1 stuk
Totaal gewicht	1,00 kg
Eenvoudig bereikbaar	Ja
Identificatiemethode	Vaststelling zonder monstername

- Verwijder het asbestafval.

- Eenvoudige handelingen: mag via doe-het-zelf of door werknemer(s) met opleidingsattest eenvoudige handelingen
Het bladafval eerst bevochtigen voor het te verwijderen en het slib traag doorspoelen (indien aangesloten op de rioleringen) of verwijderen (indien aangesloten op een regenwaterput). Indien uw dakgoot is aangesloten op een regenwaterput gebruikt u het regenwater best niet meer voor het besproeien van de (moes-)tuin en uw wasmachine. Voor het spoelen van toiletten vormt dit geen risico. Wanneer u het asbestdak in een latere fase verwijderd laat u best ook uw regenwaterput reinigen door een gespecialiseerde firma.

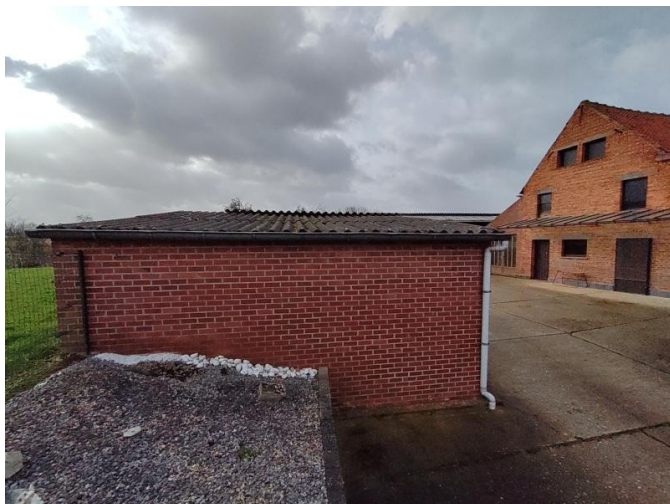
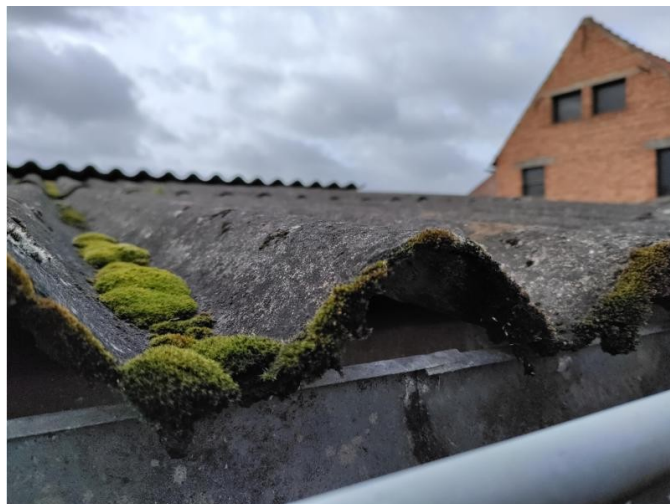
Het asbestmateriaal valt onder de mijlpaal van 2034.

Eindbeoordeling materiaalrisico	Verhoogd materiaalrisico en/of verhoogde kans op vezelvrijgave
---------------------------------	--

Gebondenheid	Categorie 1: hechtgebonden in oorsprong
Asbestsoort (vezeltype)	Alleen chrysotiel
Asbestconcentratie	Laag (< 50%)
Afschermingsgraad van het gehele materiaal	Geheel of deels (ook) vrij aan de binnenlucht
Toestand van het materiaal	Matig beschadigd, matig verweerd

#	Type	Referentie	Resultaat
2.1	Mengmonster	M3	Chrysotiel

Beschrijving	Golfplaten daken
Omgeving	Grenst aan binnen- en buitenlucht
Primaire drager	Schuin dak

Asbestmateriaal	Dak- en gevelbekleding - Golfplaat
Bindmiddel van asbestmateriaal	Cement
Gebondenheid op basis van bindmiddel	Hecht
Hoeveelheid (oppervlakte - aantal)	<ul style="list-style-type: none"> • 33,00 m² - 1 stuk • 60,00 m² - 1 stuk
Totale oppervlakte	93,00 m ²
Eenvoudig bereikbaar	Ja
Bevestigingswijze	<ul style="list-style-type: none"> • Geschroefd
Identificatiemethode	Vaststelling met monsternamen
Destructieve handeling voor identificatie	Nee

- Verwijder dit asbestmateriaal zo snel mogelijk. Volg de toestand goed op.
- Hemelwater dat afspoelt van asbestcement daken of gevels kan asbestdeeltjes bevatten. Gebruik het enkel voor gesloten circuits (bv. spoelen toiletten). Reinig na het vervangen van het dak of de gevel de dakgoten en regenwaterput of -ton om asbesthoudend sediment of slib te verwijderen

- Eenvoudige handelingen: mag via doe-het-zelf of door werknemer(s) met opleidingsattest eenvoudige handelingen
Hechtgebonden asbest mag via doe-het-zelf of door werknemer(s) met opleidingsattest eenvoudige handelingen verwijderd worden. Vraag bij uw aannemer na of deze over een certificaat "eenvoudige handelingen" beschikt. Neem de nodige veiligheidsmaatregelen zoals beschreven in de bijlagen indien u deze toepassing zelf gaat verwijderen. Verwijder deze toepassing alleen via doe-het-zelf indien u deze in zijn geheel zonder te breken kan verwijderen.

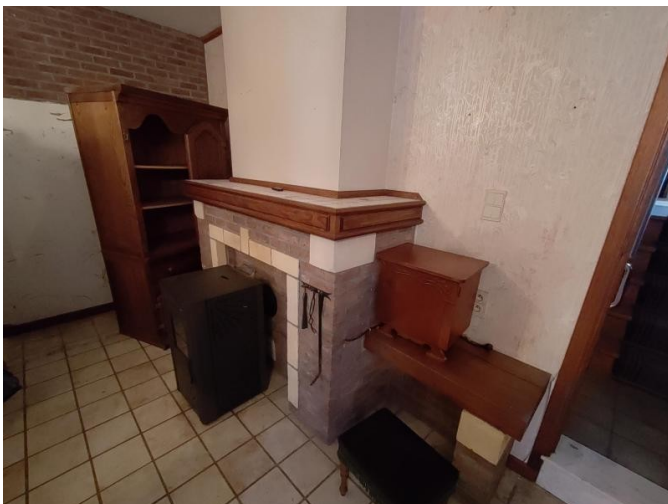
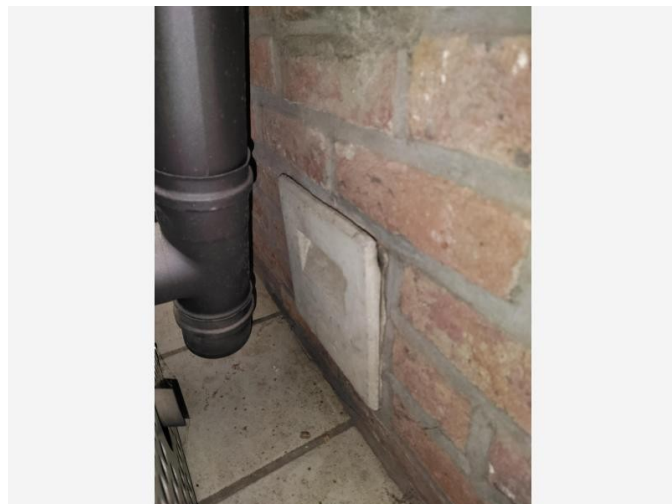
Het asbestmateriaal valt onder de mijlpaal van 2040.

Eindbeoordeling materiaalrisico	Laag materiaalrisico en/of verlaagde kans op vezelvrijgave
---------------------------------	--

Gebondenheid	Categorie 1: hechtgebonden in oorsprong
Asbestsoort (vezeltype)	Alleen chrysotiel
Asbestconcentratie	Laag (< 50%)
Afschermingsgraad van het gehele materiaal	Geheel of deels (ook) vrij aan de binnenlucht
Toestand van het materiaal	Licht beschadigd, licht verweerd. Intact materiaal type Pical – asbestboard of categorie III 'gebondenheid'

Beschrijving	AC roetluikjes
Omgeving	Binnen
Primaire drager	Wandopening verticaal (raam, deur, ...)
Asbestmateriaal	Plaat, paneel, tablet - Type Massal
Bindmiddel van asbestmateriaal	Cement
Gebondenheid op basis van bindmiddel	Hecht

Hoeveelheid (oppervlakte - dikte - aantal)	• 0,15 m ² - 2,00 cm - 2 stuks
Totaal volume	0,006 m ³
Eenvoudig bereikbaar	Ja
Bevestigingswijze	• Verlijmd, ingegoten, versmeerd
Identificatiemethode	Vaststelling zonder monstername
Destructieve handeling voor identificatie	Nee

- Zorg voor een veilig beheer. Vermijd het beschadigen van het asbestmateriaal. Controleer de toestand jaarlijks op wijzigingen.

- Eenvoudige handelingen: mag via doe-het-zelf of door werknemer(s) met opleidingsattest eenvoudige handelingen
Hechtgebonden asbest mag via doe-het-zelf of door werknemer(s) met opleidingsattest eenvoudige handelingen verwijderd worden. Vraag bij uw aannemer na of deze over een certificaat "eenvoudige handelingen" beschikt. Neem de nodige veiligheidsmaatregelen zoals beschreven in de bijlagen indien u deze toepassing zelf gaat verwijderen. Verwijder deze toepassing alleen via doe-het-zelf indien u deze in zijn geheel zonder te breken kan verwijderen.

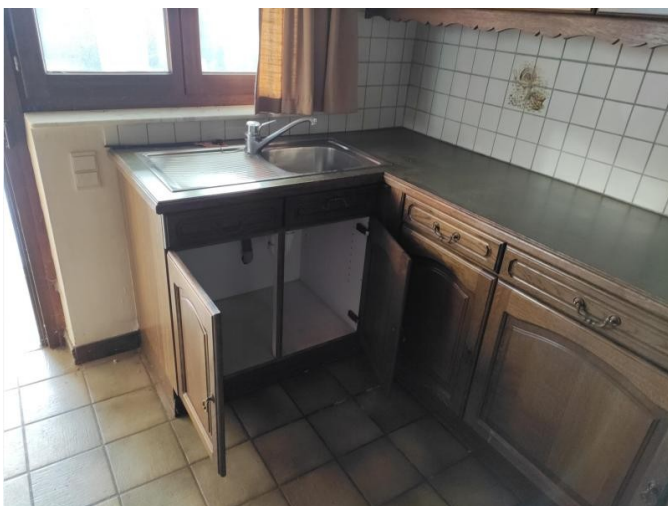
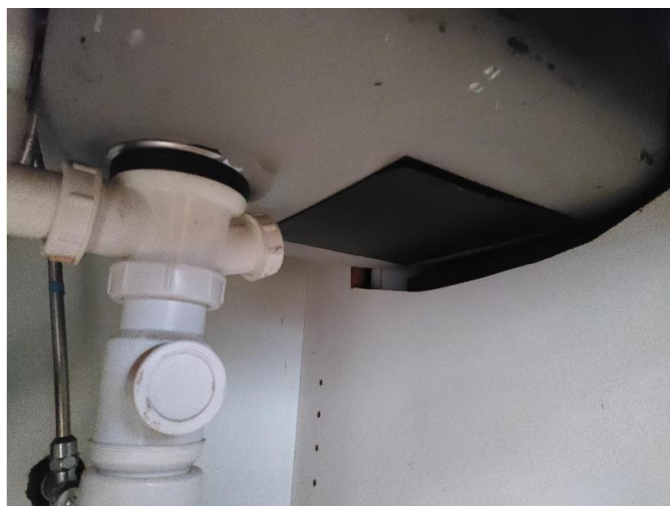
Het asbestmateriaal valt onder de mijlpaal van 2040.

Eindbeoordeling materiaalrisico	Laag materiaalrisico en/of verlaagde kans op vezelvrijgave
---------------------------------	--

Gebondenheid	Categorie 1: hechtgebonden in oorsprong
Asbestsoort (vezeltype)	Crocidoliet aanwezig
Asbestconcentratie	Laag (< 50%)
Afschermingsgraad van het gehele materiaal	Geheel of deels (ook) vrij aan de binnenlucht
Toestand van het materiaal	Onbeschadigd, niet verweerd

Beschrijving	Gootsteenisolatie
Omgeving	Binnen
Primaire drager	Sanitaire infrastructuur en uitrusting (toe- en afvoer)
Asbestmateriaal	Gootsteenisolatie
Bindmiddel van asbestmateriaal	Bitumen (roofing, teer, asfalt)
Gebondenheid op basis van bindmiddel	Hecht
Hoeveelheid (gewicht - aantal)	• 0,20 kg - 1 stuk

Totaal gewicht	0,20 kg
Eenvoudig bereikbaar	Ja
Bevestigingswijze	<ul style="list-style-type: none">• Verlijmd, ingegoten, versmeerd
Identificatiemethode	Vaststelling zonder monsternamen
Destructieve handeling voor identificatie	Nee

- Zorg voor een veilig beheer. Vermijd het beschadigen van het asbestmateriaal. Controleer de toestand jaarlijks op wijzigingen.
- Voer bijkomende staalname(s) uit.

- Eenvoudige handelingen: mag via doe-het-zelf of door werknemer(s) met opleidingsattest eenvoudige handelingen
Hechtgebonden asbest mag via doe-het-zelf of door werknemer(s) met opleidingsattest eenvoudige handelingen verwijderd worden. Vraag bij uw aannemer na of deze over een certificaat "eenvoudige handelingen" beschikt. Neem de nodige veiligheidsmaatregelen zoals beschreven in de bijlagen indien u deze toepassing zelf gaat verwijderen. Verwijder deze toepassing alleen via doe-het-zelf indien u deze in zijn geheel zonder te breken kan verwijderen.

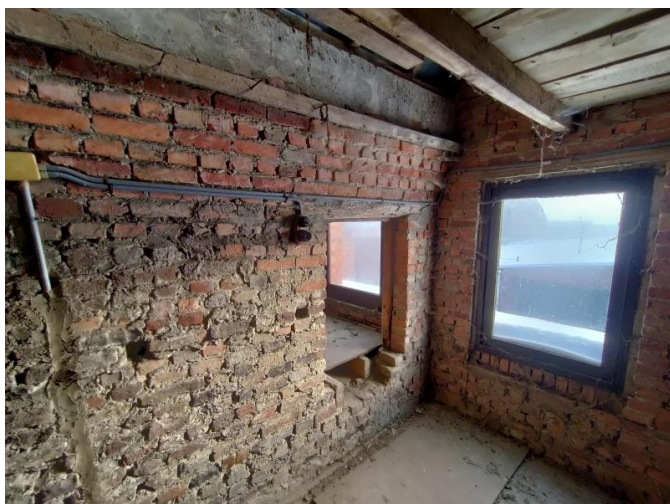
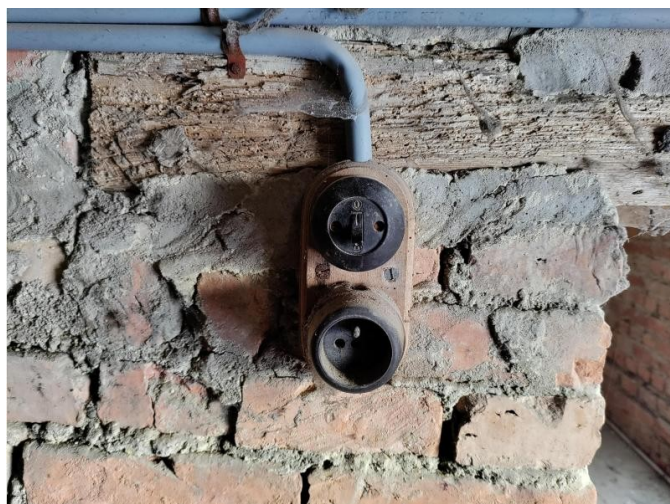
Het asbestmateriaal valt onder de mijlpaal van 2040.

In oude bakeliet werd soms asbest toegepast. Gezien dit een actieve elektrische toepassing betreft, werden er geen stalen afgenomen. Deze wordt beschouwd als asbestverdacht.

Eindbeoordeling materiaalrisico	Laag materiaalrisico en/of verlaagde kans op vezelvrijgave
---------------------------------	--

Gebondenheid	Categorie 1: hechtgebonden in oorsprong
Asbestsoort (vezeltype)	Crocidoliet aanwezig
Asbestconcentratie	Laag (< 50%)
Afschermingsgraad van het gehele materiaal	Geheel of deels (ook) vrij aan de binnenlucht
Toestand van het materiaal	Onbeschadigd, niet verweerd

Beschrijving	Bakeliet elektro
Omgeving	Binnen
Primaire drager	Communicatie en elektrische infrastructuur en uitrusting
Asbestmateriaal	Plaat, paneel, tablet - Type Bakeliet
Bindmiddel van asbestmateriaal	Kunststof of -hars
Gebondenheid op basis van bindmiddel	Hecht

Hoeveelheid (oppervlakte - dikte - aantal)	<ul style="list-style-type: none"> • 0,30 m² - 1,00 cm - 1 stuk • 0,10 m² - 1,00 cm - 1 stuk
Totaal volume	0,004 m ³
Eenvoudig bereikbaar	Ja
Bevestigingswijze	<ul style="list-style-type: none"> • Geschroefd
Identificatiemethode	Vaststelling zonder monstername
Destructieve handeling voor identificatie	Nee
Opmerking	Bakeliet schakelaar & bakeliet meterkast.

- Zorg voor een veilig beheer. Vermijd het beschadigen van het asbestmateriaal. Controleer de toestand jaarlijks op wijzigingen.

- Eenvoudige handelingen: mag via doe-het-zelf of door werknemer(s) met opleidingsattest eenvoudige handelingen
Hechtgebonden asbest mag door werknemer(s) met opleidingsattest eenvoudige handelingen verwijderd worden. Vraag bij uw aannemer na of deze over een certificaat "eenvoudige handelingen" beschikt. Deze toepassing kan best verwijderd worden door een vakman die met elektrische installaties mag werken.

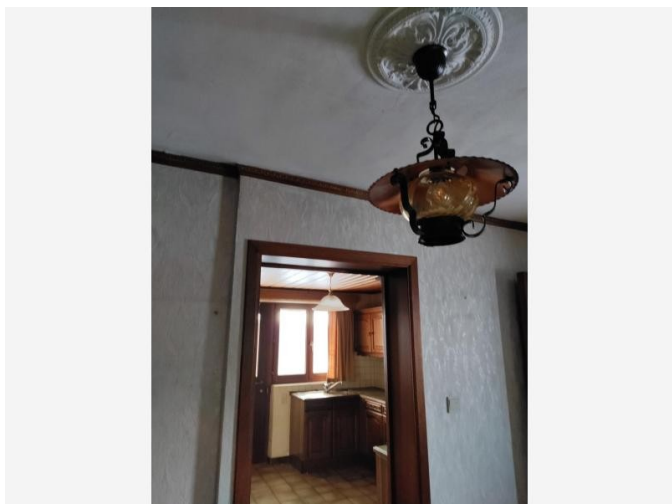
Vrije foto

Alle plafonds zijn afgewerkt met gyproc & houten latten. Eventueel achterliggend pleisterwerk kon niet onderzocht worden,

Identificatiemethode	Redelijk vermoeden
Primaire drager	Binnenwand
(Asbest)materiaal	In-situ afwerkingslagen - Pleisterwerk (wand, plafond, ...)

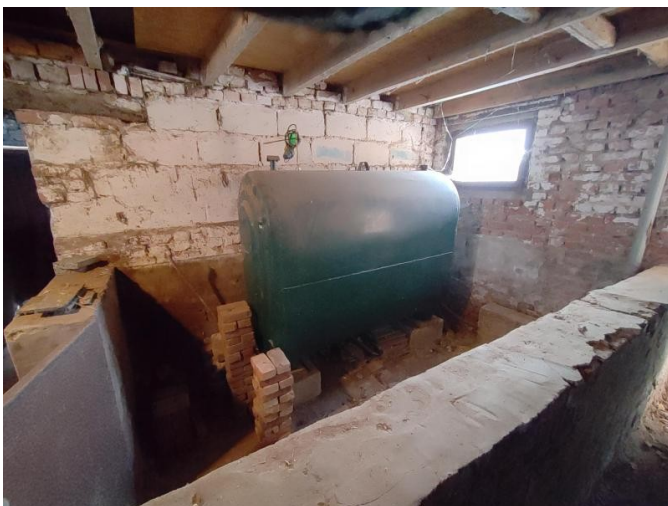
Vrije foto

In oude mazouttanks werden soms asbesthoudende onderdelen gebruikt.

Identificatiemethode	Redelijk vermoeden
Primaire drager	HVAC infrastructuur en uitrusting
(Asbest)materiaal	Pakking, dichting

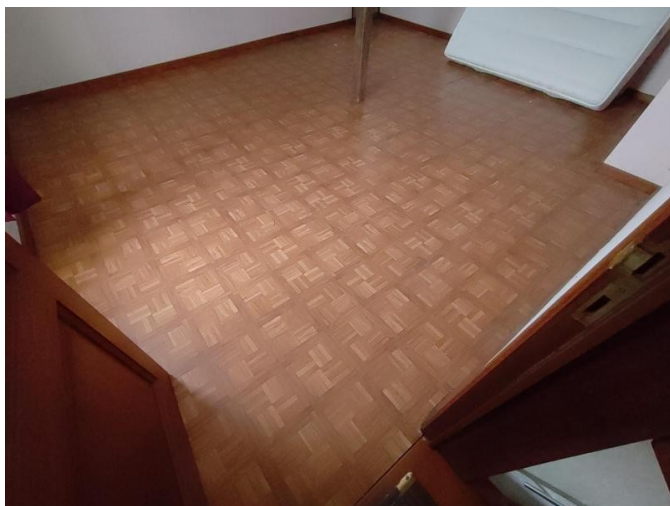
Vrije foto

Het vloerzeil op de eerste verdieping werd onderzocht en heeft geen kartonnen of vilte onderkant. Deze is niet asbestverdacht.

Identificatiemethode	Vaststelling & expertise (niet-asbestverdacht)
Primaire drager	Vloer
(Asbest)materiaal	Prefab - afwerking - Vloerzeil

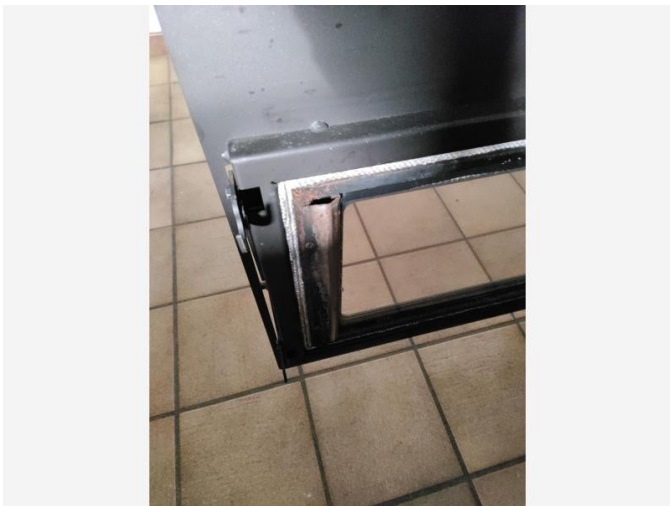
Vrije foto

De koorden van de pelletkachels zijn glanzend en zijn niet asbestverdacht.

Identificatiemethode	Vaststelling & expertise (niet-asbestverdacht)
Primaire drager	HVAC infrastructuur en uitrusting
(Asbest)materiaal	Koord, lint, band, strip

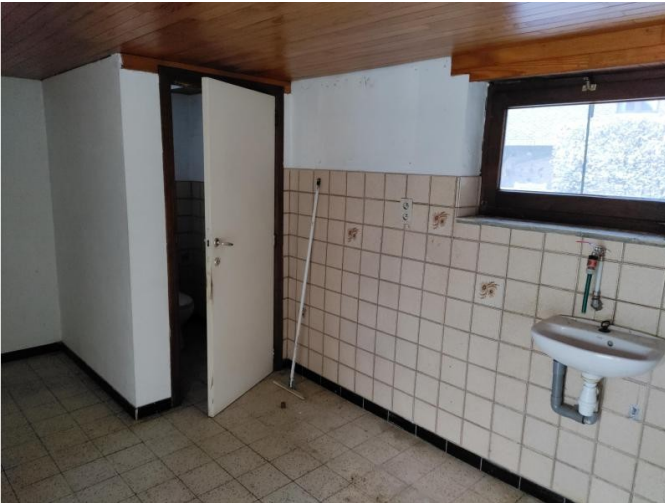
Vrije foto

De lijmlaag achter de tegels in o.a de keuken, de badkamer en de plinten kon niet bemonsterd worden zonder schade aan de tegels aan te brengen. Als er bij eventuele verbouwingen wil uitgesloten worden dat deze asbest bevatten, is een staalafname aangewezen.

Identificatiemethode	Redelijk vermoeden
Primaire drager	Binnenwand
(Asbest)materiaal	In-situ afwerkingslagen - Lijmlaag

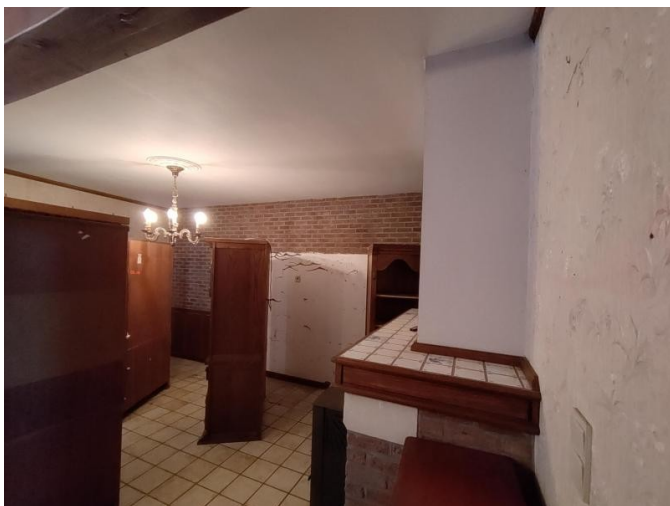
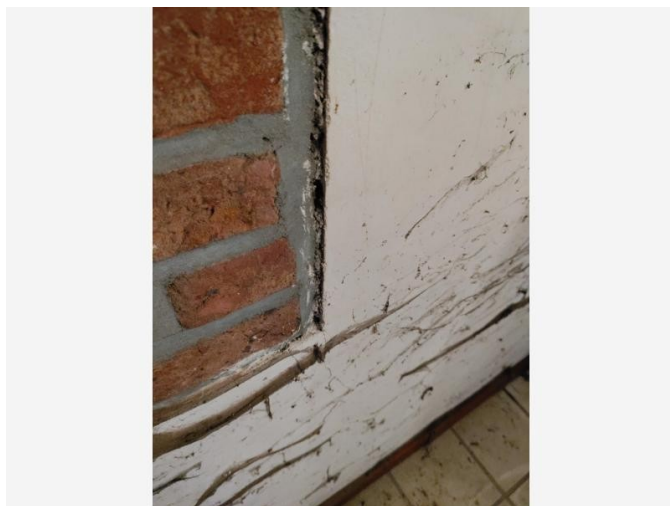
Geen asbest

#	Type	Referentie	Resultaat
12.1	Mengmonster	M1	Geen asbest

Beschrijving	Pleisterwerk wanden
Omgeving	Binnen
Primaire drager	Binnenwand

Bindmiddel van materiaal	Gips - kalk
Gebondenheid op basis van bindmiddel	Niet-hechtgebonden
Hoeveelheid (oppervlakte - dikte - aantal)	• 260,00 m ² - 1,00 cm - 1 stuk
Totaal volume	2,60 m ³
Identificatiemethode	Vaststelling met monstername
Destructieve handeling voor identificatie	Nee
Opmerking	Hoeveelheid bij benadering. Stookruimte is niet bepleisterd.

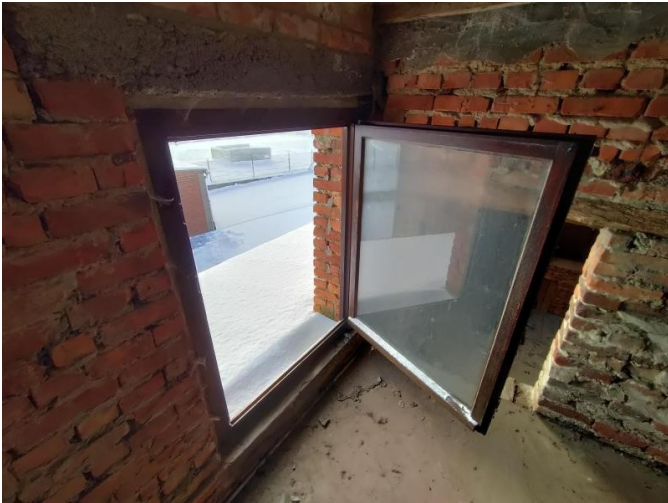
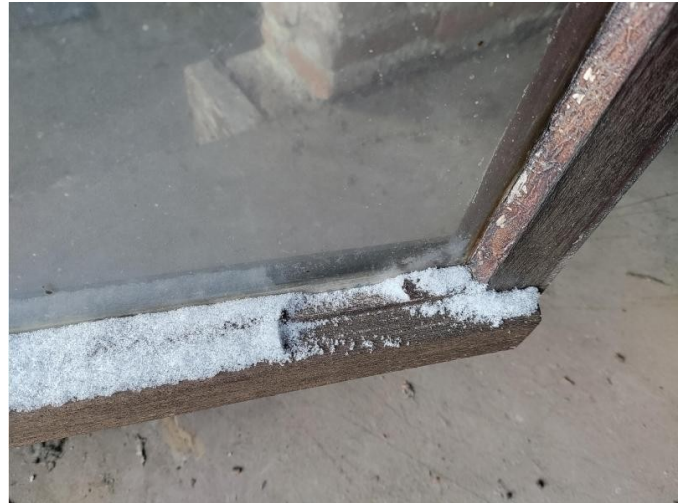
Fiche 13: Stopverf ramen

Geen asbest

#	Type	Referentie	Resultaat
13.1	Puntmonster	M2	Geen asbest

Beschrijving	Stopverf ramen
Omgeving	Buiten
Primaire drager	Wandopening verticaal (raam, deur, ...)

Bindmiddel van materiaal	Kitten, mastiek, pasta
Gebondenheid op basis van bindmiddel	Hecht
Hoeveelheid (gewicht - aantal)	<ul style="list-style-type: none">• 0,50 kg - 3 stuks
Totaal gewicht	1,50 kg
Identificatiemethode	Vaststelling met monstername
Destructieve handeling voor identificatie	Nee
