Asbestinventarisatetest

Aardbruggenstraat 88, 3570 Alken

Attestnummer : 20230305-000208.000

Uitgegeven op : 05.03.2023

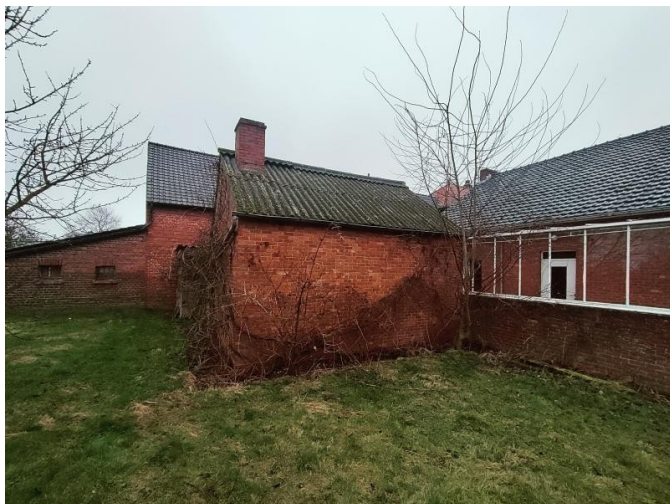
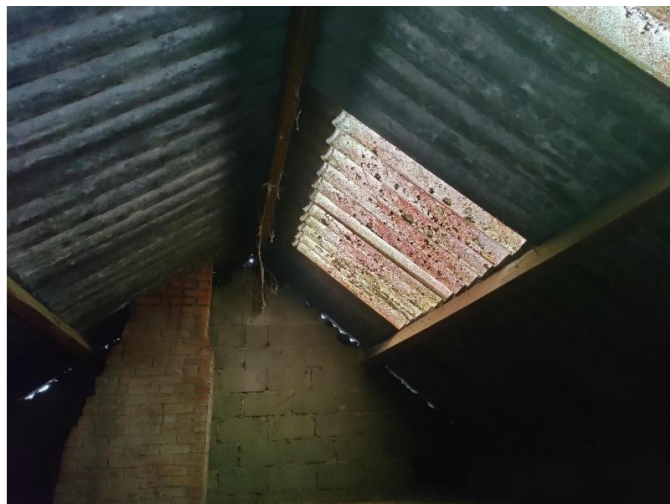
Eindbeoordeling materiaalrisico	Hoog materiaalrisico en/of hoge kans op vezelvrijgave
---------------------------------	---

Gebondenheid	Categorie 1: hechtgebonden in oorsprong
Asbestsoort (vezeltype)	Crocidoliet aanwezig
Asbestconcentratie	Laag (< 50%)
Afschermingsgraad van het gehele materiaal	Geheel of deels (ook) vrij aan de binnenlucht
Toestand van het materiaal	Matig beschadigd, matig verweerd

Beschrijving	Golfplaten dak stookruimte
Omgeving	Binnen
Primaire drager	Schuin dak
Asbestmateriaal	Dak- en gevelbekleding - Golfplaat
Bindmiddel van asbestmateriaal	Cement
Gebondenheid op basis van bindmiddel	Hecht
Hoeveelheid (oppervlakte - aantal)	• 2,00 m ² - 10 stuks
Totale oppervlakte	20,00 m ²
Eenvoudig bereikbaar	Ja
Bevestigingswijze	• Geschroefd

Identificatiemethode	Vaststelling zonder monstername
Destructieve handeling voor identificatie	Nee
Opmerking	Stookruimte is 4,7m diep en 3,9 breed.

- Verwijder dit asbestmateriaal zo snel mogelijk. Volg de toestand goed op.

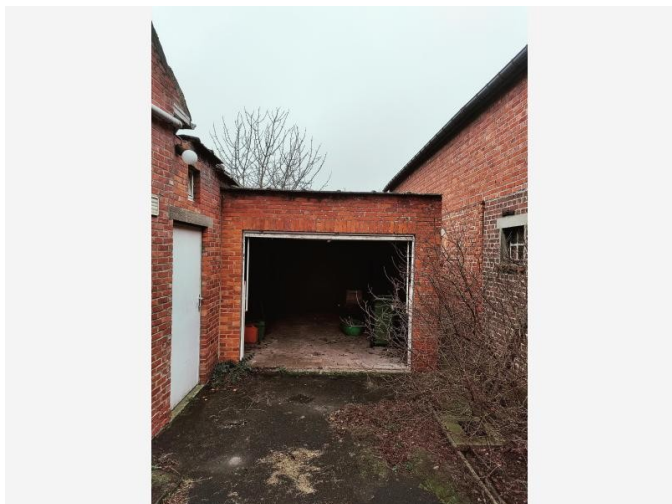
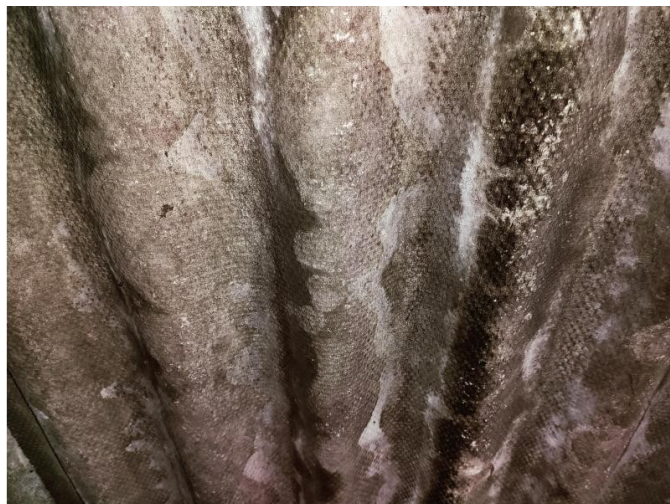
Eindbeoordeling materiaalrisico	Hoog materiaalrisico en/of hoge kans op vezelvrijgave
---------------------------------	---

Gebondenheid	Categorie 1: hechtgebonden in oorsprong
Asbestsoort (vezeltype)	Crocidoliet aanwezig
Asbestconcentratie	Laag (< 50%)
Afschermingsgraad van het gehele materiaal	Geheel of deels (ook) vrij aan de binnenlucht
Toestand van het materiaal	Matig beschadigd, matig verweerd

Beschrijving	Golfplaten dak garage
Omgeving	Buiten
Primaire drager	Schuin dak
Asbestmateriaal	Dak- en gevelbekleding - Golfplaat
Bindmiddel van asbestmateriaal	Cement
Gebondenheid op basis van bindmiddel	Hecht
Hoeveelheid (oppervlakte - aantal)	• 2,00 m ² - 10 stuks
Totale oppervlakte	20,00 m ²
Eenvoudig bereikbaar	Ja
Bevestigingswijze	• Geschroefd

Identificatiemethode	Vaststelling zonder monstername
Destructieve handeling voor identificatie	Nee
Opmerking	Garage is 5,5 m diep en 3 m breed. Geprojecteerde grondoppervlakte is 16,5m.

- Verwijder dit asbestmateriaal zo snel mogelijk. Volg de toestand goed op.

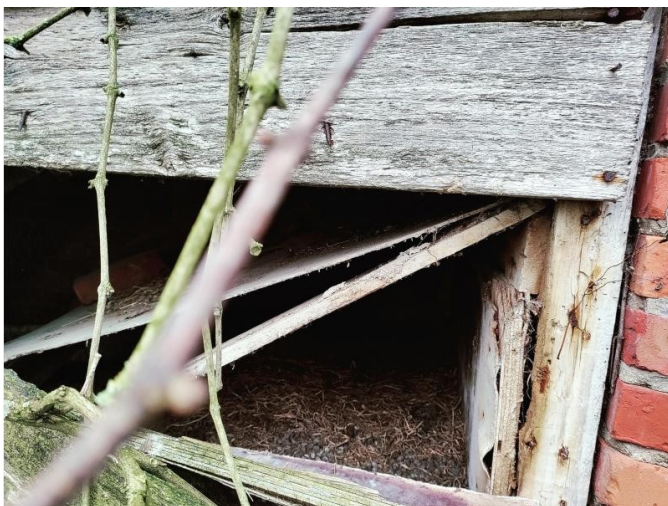
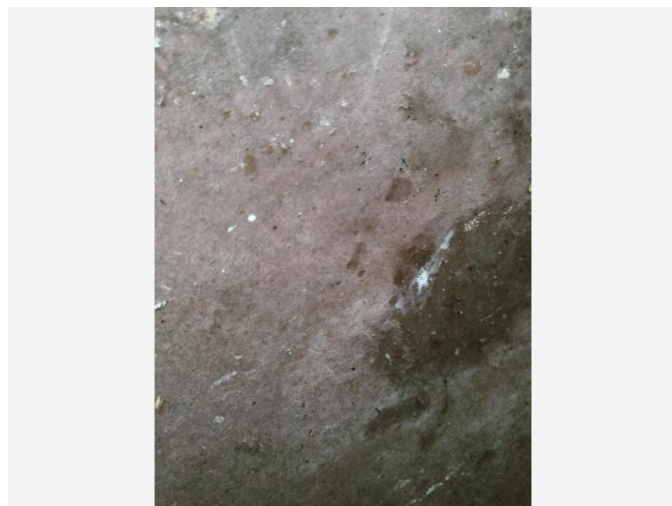
Beschrijving	Plaat stal
Type afvalstof	Betreft stock-voorraad of gedemonteerde asbestmaterialen
Aanwezige resten	Geen resten aanwezig
Omgeving	Binnen
Primaire drager	Binnenwand
Asbestmaterialen	<ul style="list-style-type: none">• Plaat, paneel, tablet - Generiek
Bindmiddel van asbestmateriaal	Cement
Gebondenheid op basis van bindmiddel	Hecht
Hoeveelheid (gewicht - aantal)	<ul style="list-style-type: none">• 5,00 kg - 1 stuk
Totaal gewicht	5,00 kg
Eenvoudig bereikbaar	Ja
Identificatiemethode	Vaststelling zonder monsternamen

- Verwijder het asbestafval.

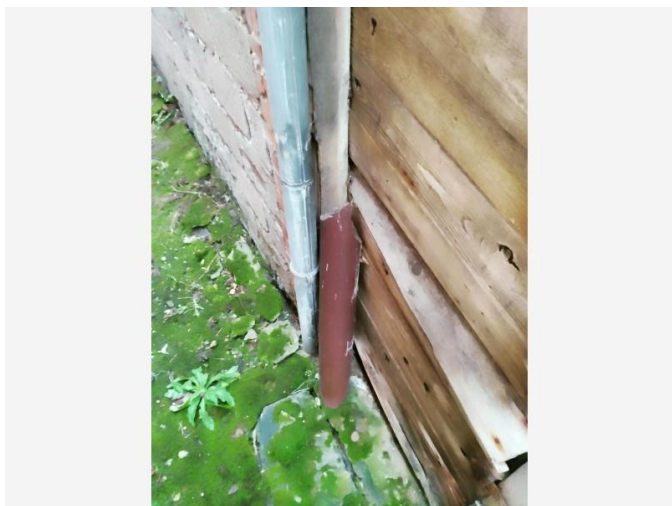
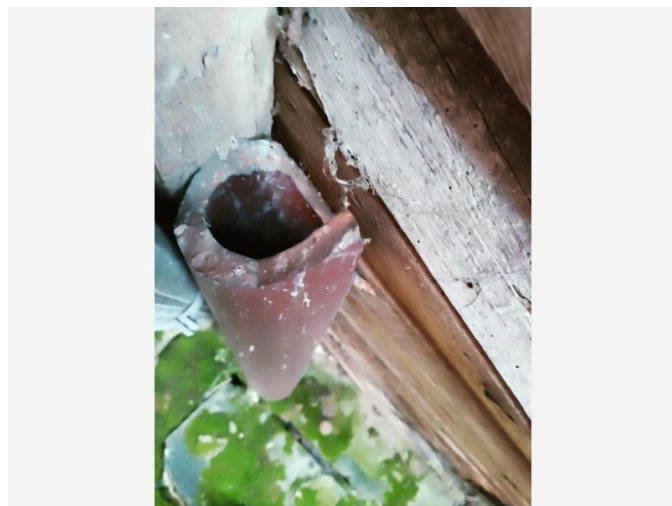
Deze buis kan asbest bevatten. Verwijder deze als asbestafval samen met de asbesthoudende golfplaten op de achterbouw.

Beschrijving	Buis
Type afvalstof	Betreft resten (contaminatie) van verwerking of beschadiging
Type resten (contaminatie)	<ul style="list-style-type: none">• Stukken, fragmenten (los, opliggend)
Besmette materialen	<ul style="list-style-type: none">• Geen (er is geen vermenging met ander materiaal)
Bron van de resten	Bron van de resten is niet meer aanwezig
Omgeving	Buiten
Primaire drager	Puin of gemengde grond en stenen (geen bodem)
Gebondenheid resten	Hecht
Hoeveelheid (gewicht - aantal)	<ul style="list-style-type: none">• 5,00 kg - 1 stuk
Totaal gewicht	5,00 kg
Eenvoudig bereikbaar	Ja
Identificatiemethode	Vaststelling zonder monstername

- Verwijder het asbestafval.

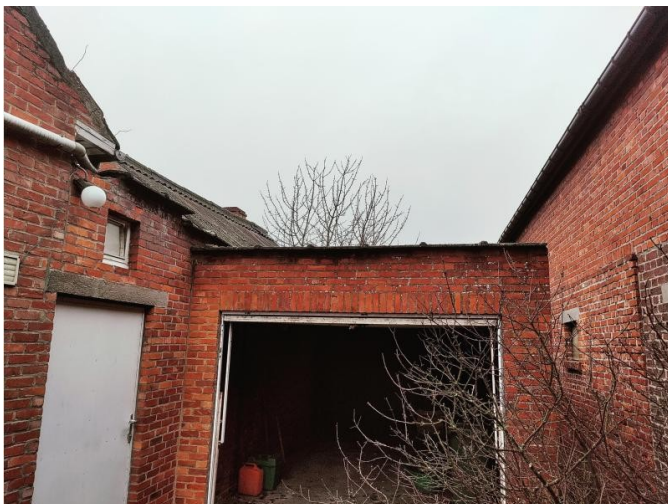
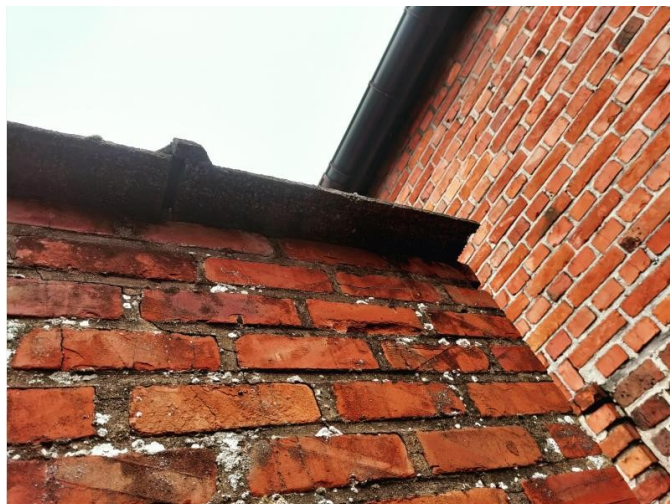
Deze dekstenen kunnen asbest bevatten. Verwijder deze samen met de asbesthoudende golfplaten op het dak van de achterbouw

Eindbeoordeling materiaalrisico	Verhoogd materiaalrisico en/of verhoogde kans op vezelvrijgave
---------------------------------	--

Gebondenheid	Categorie 1: hechtgebonden in oorsprong
Asbestsoort (vezeltype)	Crocidoliet aanwezig
Asbestconcentratie	Laag (< 50%)
Afschermingsgraad van het gehele materiaal	Geheel of deels vrij aan de buitenlucht
Toestand van het materiaal	Matig beschadigd, matig verweerd

Beschrijving	Deksteen garage + muur
Omgeving	Buiten
Primaire drager	Wand buitenschil
Asbestmateriaal	Deksteen, muurkap - Vol
Bindmiddel van asbestmateriaal	Cement
Gebondenheid op basis van bindmiddel	Hecht
Hoeveelheid (oppervlakte - dikte - aantal)	• 1,00 m ² - 3,00 cm - 9 stuks
Totaal volume	0,27 m ³

- Zorg voor een veilig beheer. Vermijd het beschadigen van het asbestmateriaal. Controleer de toestand jaarlijks op wijzigingen.

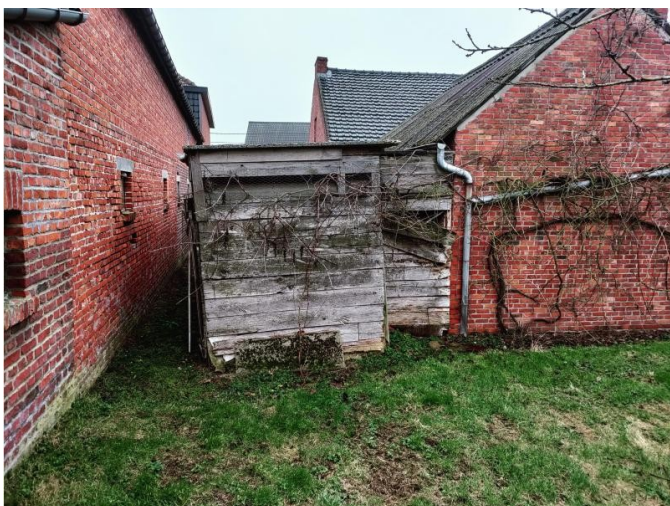
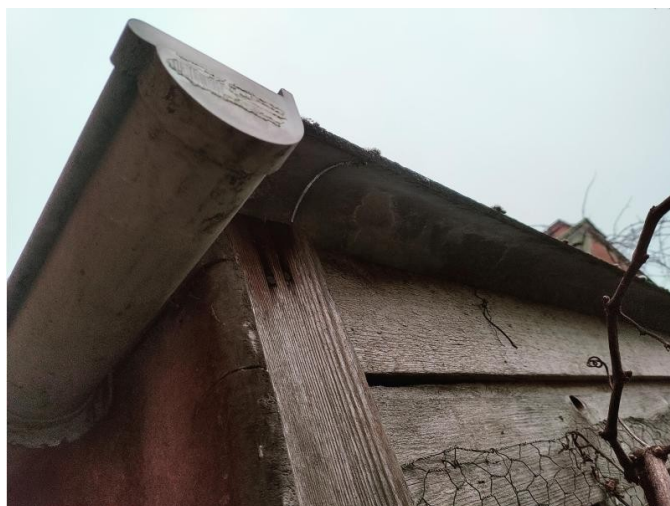
Eindbeoordeling materiaalrisico	Verhoogd materiaalrisico en/of verhoogde kans op vezelvrijgave
---------------------------------	--

Gebondenheid	Categorie 1: hechtgebonden in oorsprong
Asbestsoort (vezeltype)	Crocidoliet aanwezig
Asbestconcentratie	Laag (< 50%)
Afschermingsgraad van het gehele materiaal	Geheel of deels vrij aan de buitenlucht
Toestand van het materiaal	Matig beschadigd, matig verweerd

Beschrijving	Golfplaten dak schuur
Omgeving	Buiten
Primaire drager	Schuin dak
Asbestmateriaal	Dak- en gevelbekleding - Golfplaat
Bindmiddel van asbestmateriaal	Cement
Gebondenheid op basis van bindmiddel	Hecht
Hoeveelheid (oppervlakte - aantal)	• 2,00 m ² - 4 stuks
Totale oppervlakte	8,00 m ²
Eenvoudig bereikbaar	Ja
Bevestigingswijze	• Los (al dan niet bedekt)

Identificatiemethode	Vaststelling zonder monstername
Destructieve handeling voor identificatie	Nee
Opmerking	Schuur is 3m breed en m2 diep.

- Verwijder dit asbestmateriaal zo snel mogelijk. Volg de toestand goed op.

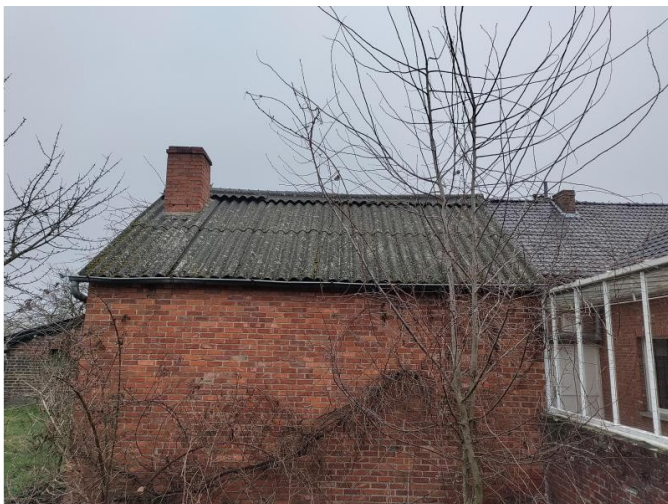
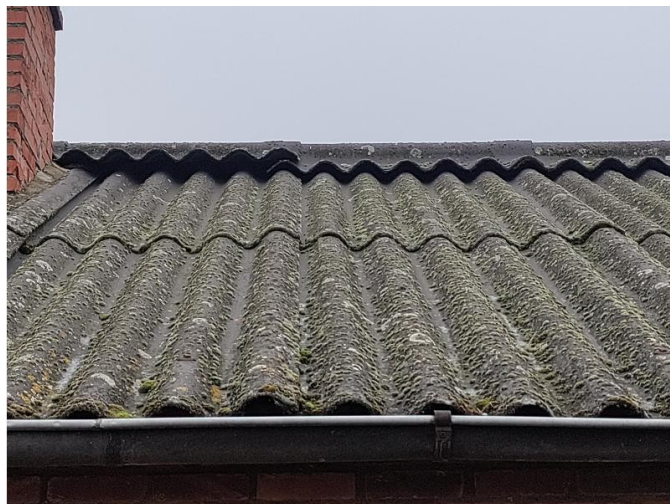
In deze nok kan asbest verwerkt zitten. Verwijder deze als asbesthoudend samen met het asbesthoudende golfplaten dak.

Eindbeoordeling materiaalrisico	Laag materiaalrisico en/of verlaagde kans op vezelvrijgave
---------------------------------	--

Gebondenheid	Categorie 1: hechtgebonden in oorsprong
Asbestsoort (vezeltype)	Crocidoliet aanwezig
Asbestconcentratie	Laag (< 50%)
Afschermingsgraad van het gehele materiaal	Geheel of deels vrij aan de buitenlucht
Toestand van het materiaal	Licht beschadigd, licht verweerd. Intact materiaal type Pical – asbestboard of categorie III 'gebondenheid'

Beschrijving	Nokpannen stookruimte
Omgeving	Buiten
Primaire drager	Schuin dak
Asbestmateriaal	Dak- en gevelbekleding - Nok, windveer, boeiboord
Bindmiddel van asbestmateriaal	Cement
Gebondenheid op basis van bindmiddel	Hecht
Hoeveelheid (oppervlakte - aantal)	• 5,50 m ² - 1 stuk

- Zorg voor een veilig beheer. Vermijd het beschadigen van het asbestmateriaal. Controleer de toestand jaarlijks op wijzigingen.

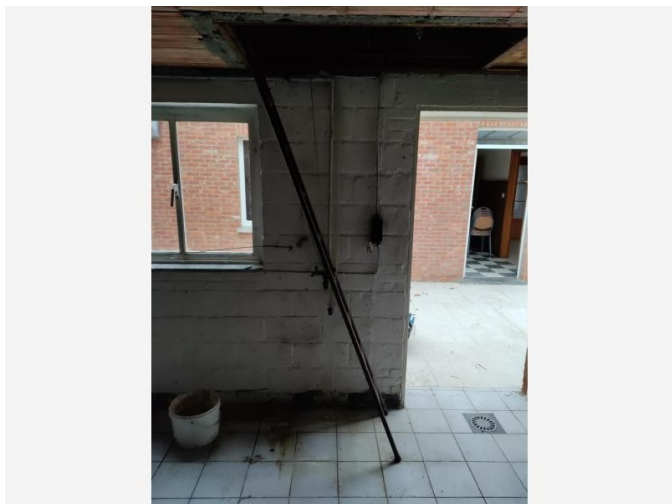
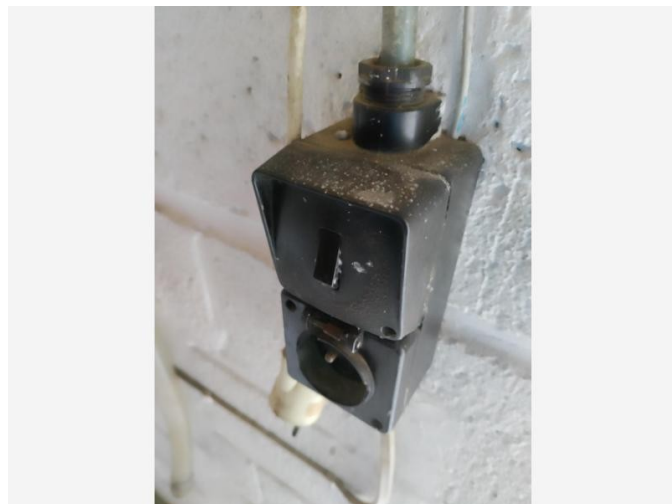
Eindbeoordeling materiaalrisico	Zeer laag materiaalrisico en/of zeer lage kans op vezelvrijgave
---------------------------------	---

Gebondenheid	Categorie 1: hechtgebonden in oorsprong
Asbestsoort (vezeltype)	Alleen chrysotiel
Asbestconcentratie	Laag (< 50%)
Afschermingsgraad van het gehele materiaal	Geheel of deels (ook) vrij aan de binnenlucht
Toestand van het materiaal	Onbeschadigd, niet verweerd

Beschrijving	Bakeliet schakelaars
Omgeving	Binnen
Primaire drager	Binnenwand
Asbestmateriaal	Elektrische schakelaar - Bakeliet
Bindmiddel van asbestmateriaal	Kunststof of -hars
Gebondenheid op basis van bindmiddel	Hecht
Hoeveelheid (gewicht - aantal)	• 0,30 kg - 2 stuks
Totaal gewicht	0,60 kg
Eenvoudig bereikbaar	Ja
Bevestigingswijze	• Geschroefd

Identificatiemethode	Vaststelling zonder monstername
Destructieve handeling voor identificatie	Nee
Opmerking	Oude bakeliet schakelaars kunnen asbest bevatten.

- Zorg voor een veilig beheer. Vermijd het beschadigen van het asbestmateriaal. Controleer de toestand jaarlijks op wijzigingen.

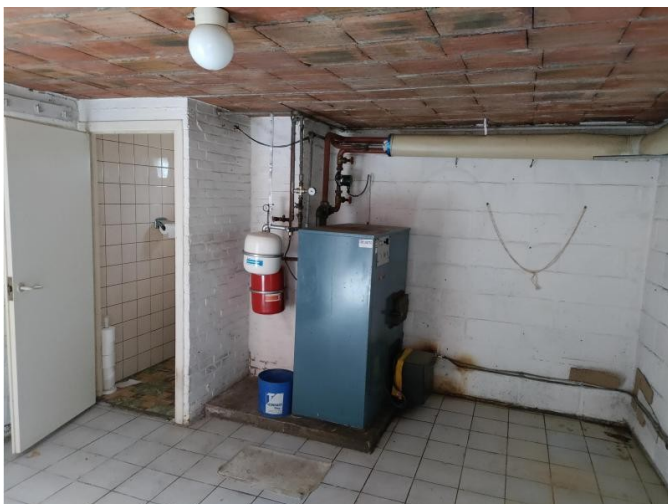
Oude ketels kunnen asbesthoudende koorden of pakkingen hebben. Dit merk en type werd niet teruggevonden op de website van intechnum.nl

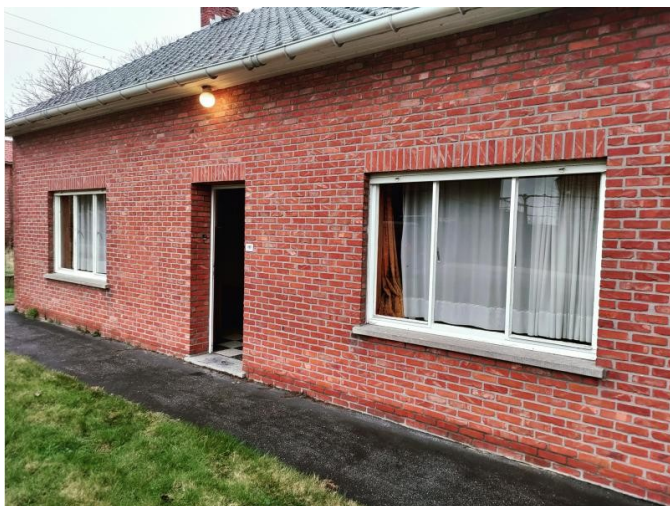
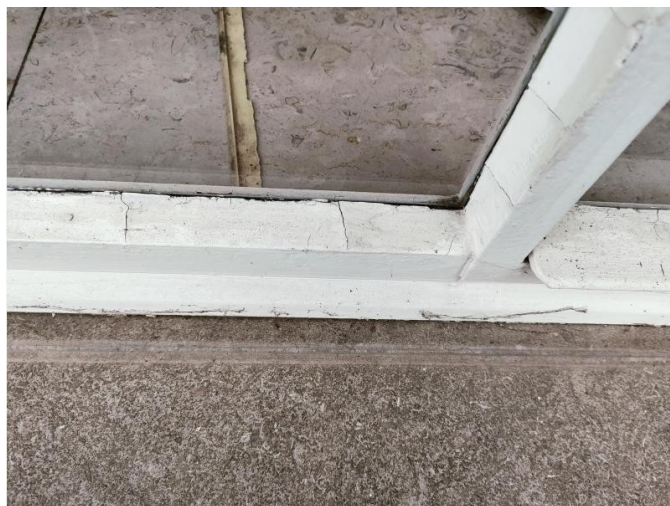
Fiche 10: Mastiek deur & ramen

Geen asbest

#	Type	Referentie	Resultaat
10.1	Puntmonster	M1	Geen asbest

Beschrijving	Mastiek deur & ramen
Omgeving	Buiten
Primaire drager	Wandopening verticaal (raam, deur, ...)
Bindmiddel van materiaal	Kitten, mastiek, pasta

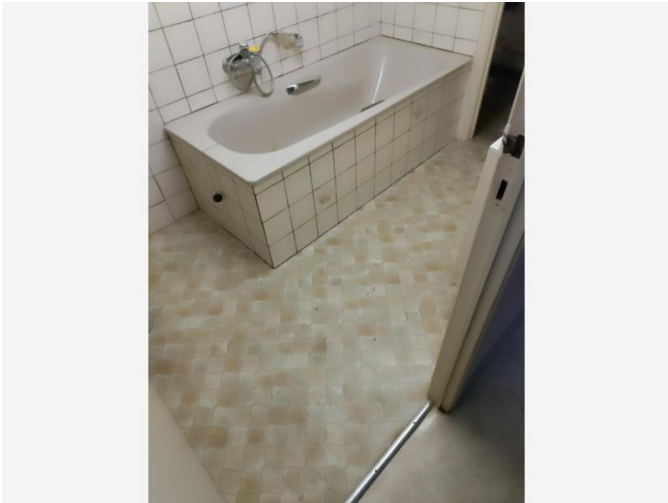
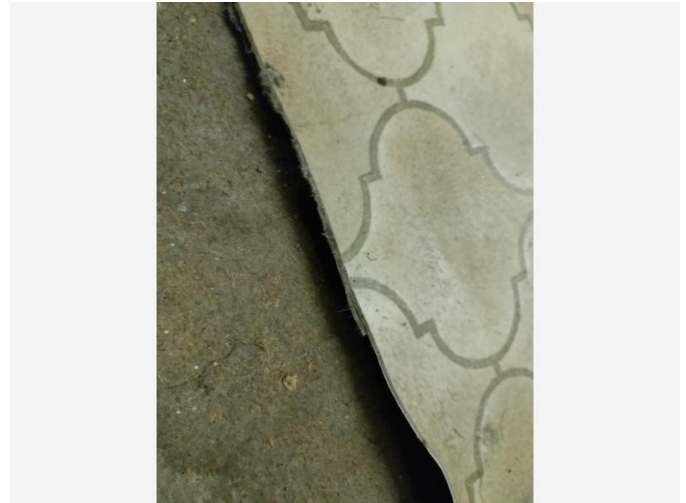
Geen asbest

#	Type	Referentie	Resultaat
11.1	Puntmonster	M4	Geen asbest

Beschrijving	Vloerzeil badkamer
Omgeving	Binnen
Primaire drager	Vloer
Bindmiddel van materiaal	Karton - papier - viltachtig

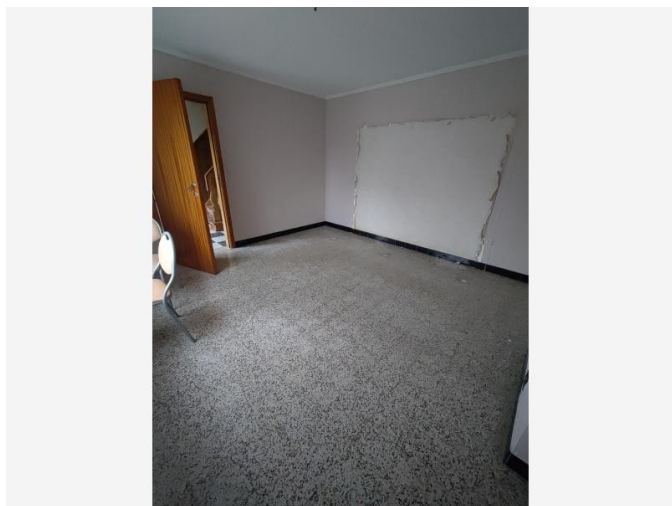
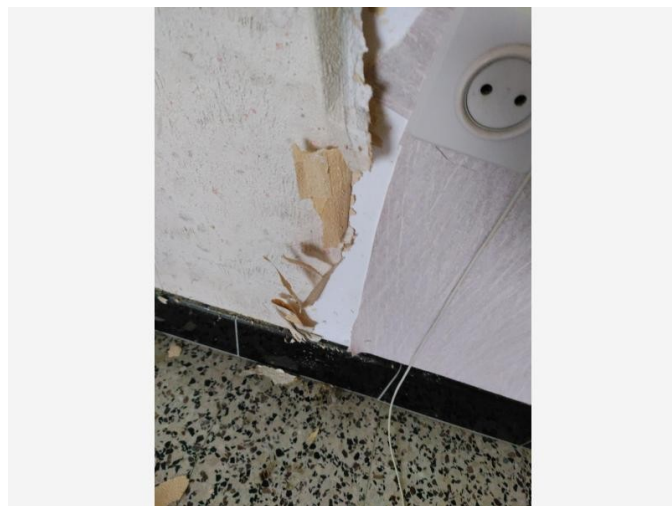
Geen asbest

#	Type	Referentie	Resultaat
12.1	Mengmonster	M5	Geen asbest

Beschrijving	Pleisterwerk
Omgeving	Binnen
Primaire drager	Binnenwand
Bindmiddel van materiaal	Gips - kalk

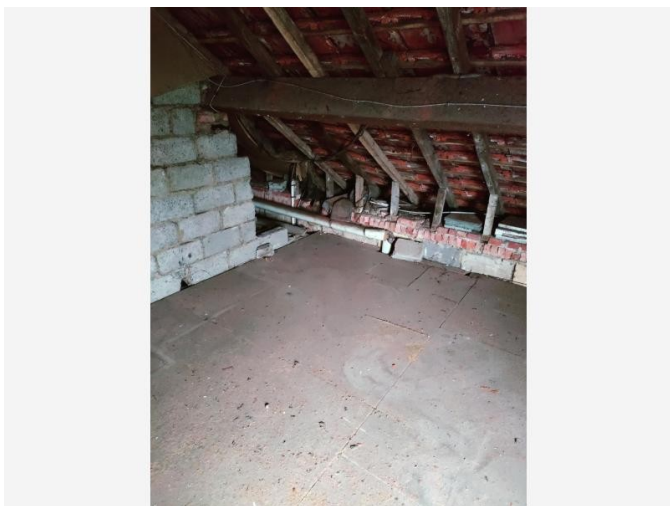
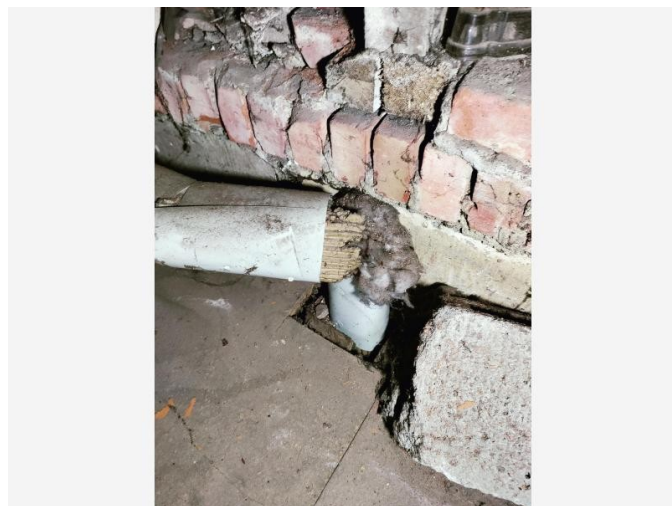
Geen asbest

#	Type	Referentie	Resultaat
13.1	Mengmonster	M12	Geen asbest

Beschrijving	Leidingisolatie zolder
Omgeving	Binnen
Primaire drager	HVAC infrastructuur en uitrusting
Bindmiddel van materiaal	Karton - papier - viltachtig

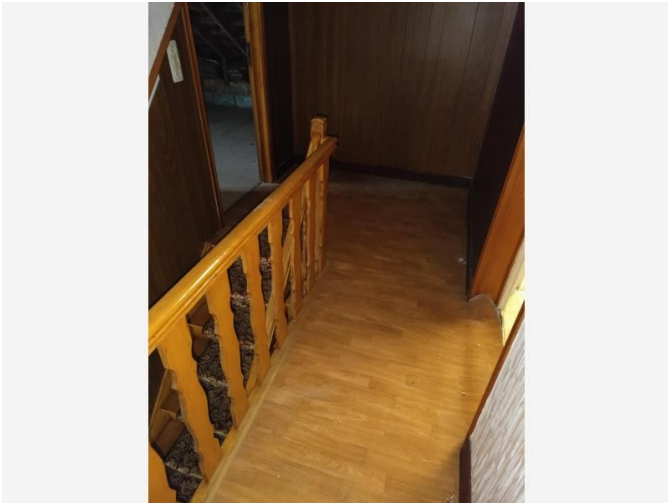
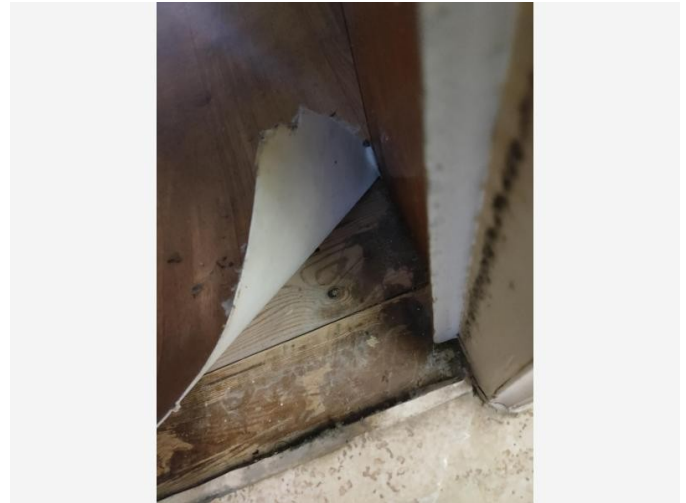
Fiche 14: Vloerzeil gang

Geen asbest

#	Type	Referentie	Resultaat
14.1	Puntmonster	M3	Geen asbest

Beschrijving	Vloerzeil gang
Omgeving	Binnen
Primaire drager	Vloer
Bindmiddel van materiaal	Karton - papier - viltachtig
