Asbestinventarisatetest

Vogeleinde 28, 3830 Wellen

Attestnummer : 20240513-000406.000

Niet-asbestveilig

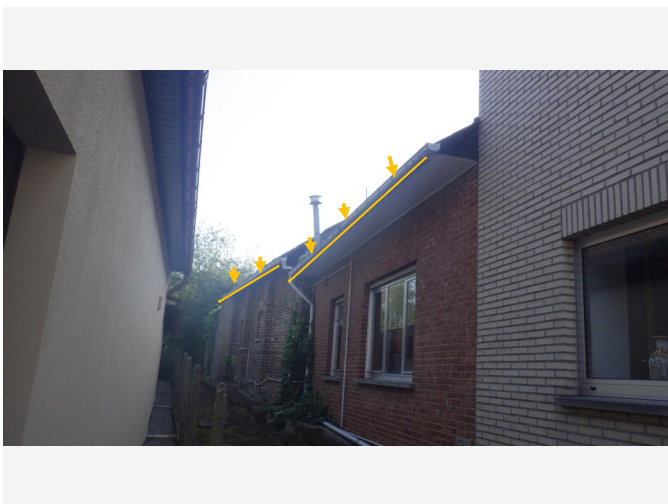
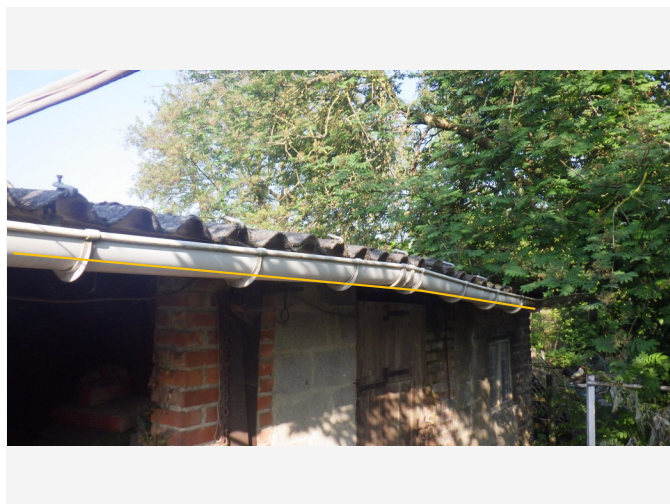
Het asbestmateriaal valt onder de mijlpaal van 2040.

We adviseren de bron van de vervuiling te verwijderen (= asbesthoudende dakbedekking)

Beschrijving	dakgoot gecontamineerd materiaal
Type afvalstof	Betreft resten (contaminatie) van verwerking of beschadiging
Type resten (contaminatie)	<ul style="list-style-type: none">• Stof, deeltjes < 4 mm, flinters, gruis (los, opliggend)
Besmette materialen	<ul style="list-style-type: none">• Sediment (dakgoot, afvoerbuï, regenwaterput, ...)
Bron van de resten	Asbesthoudende dakbedekking
Omgeving	Buiten
Primaire drager	Infrastructuur hemelwater (opvang en afvoer)
Gebondenheid resten	Niet hecht
Hoeveelheid (gewicht - aantal)	<ul style="list-style-type: none">• 5,00 kg - 1 stuk
Totaal gewicht	5,00 kg
Eenvoudig bereikbaar	Ja
Identificatiemethode	Vaststelling zonder monstername
Opmerking	Gewicht is een schatting .

Dringend verwijderen

- Verwijder het asbestafval.

- Eenvoudige handelingen: mag via doe-het-zelf of door werknemer(s) met opleidingsattest eenvoudige handelingen

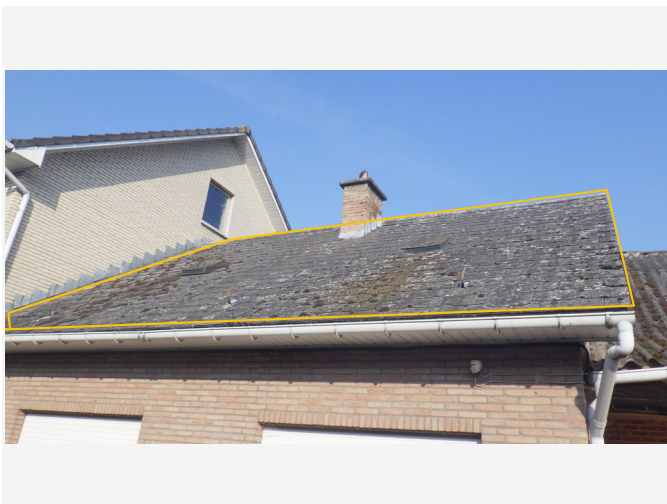
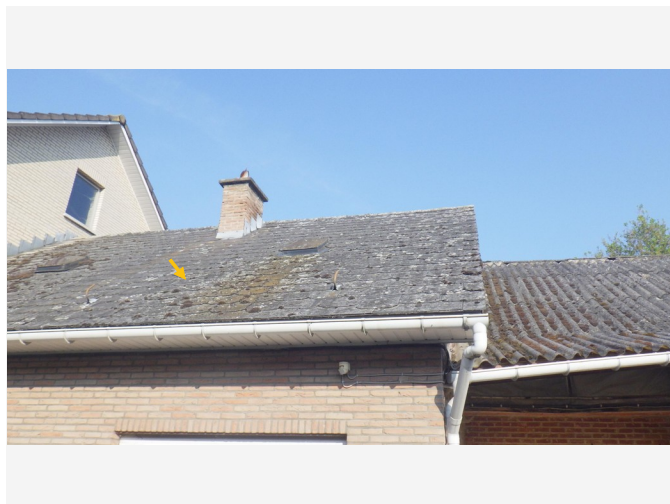
Het asbestmateriaal valt onder de mijlpaal van 2034.

Eindbeoordeling materiaalrisico	Laag materiaalrisico en/of verlaagde kans op vezelvrijgave
---------------------------------	--

Gebondenheid	Categorie 1: hechtgebonden in oorsprong
Asbestsoort (vezeltype)	Crocidoliet aanwezig
Asbestconcentratie	Laag (< 50%)
Afschermingsgraad van het gehele materiaal	Stootvaste afscherming of omkasting
Toestand van het materiaal	Matig beschadigd, matig verweerd

Beschrijving	Leien dakbedekking
Omgeving	Buiten
Primaire drager	Schuin dak
Asbestmateriaal	Dak- en gevelbekleding - Lei, shingle
Bindmiddel van asbestmateriaal	Cement
Gebondenheid op basis van bindmiddel	Hecht
Hoeveelheid (oppervlakte - aantal)	• 84,00 m ² - 1 stuk
Totale oppervlakte	84,00 m ²
Eenvoudig bereikbaar	Ja

Verwijderen

- Zorg voor een veilig beheer. Vermijd het beschadigen van het asbestmateriaal. Controleer de toestand jaarlijks op wijzigingen.
- Scherm in afwachting van verwijdering het asbestmateriaal af van luchtstromingen en versterking: bijvoorbeeld door het te verpakken, te fixeren, af te dekken, signalisatie - afbakening aan te brengen, ...
- Hemelwater dat afspoelt van asbestcement daken of gevels kan asbestdeeltjes bevatten. Gebruik het enkel voor gesloten circuits (bv. spoelen toiletten). Reinig na het vervangen van het dak of de gevel de dakgoten en regenwaterput of -ton om asbesthoudend sediment of slib te verwijderen

- Eenvoudige handelingen: mag via doe-het-zelf of door werknemer(s) met opleidingsattest eenvoudige handelingen

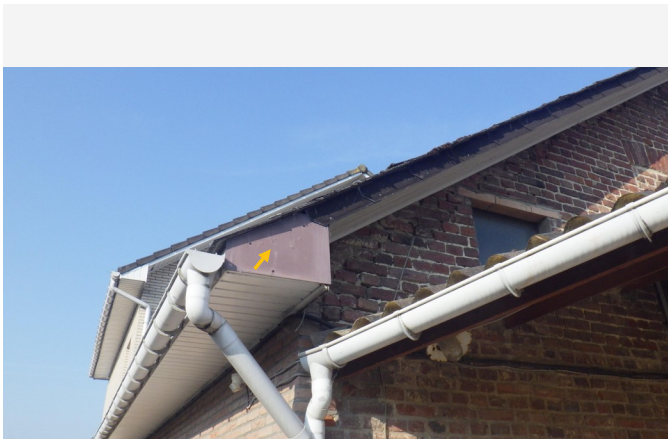
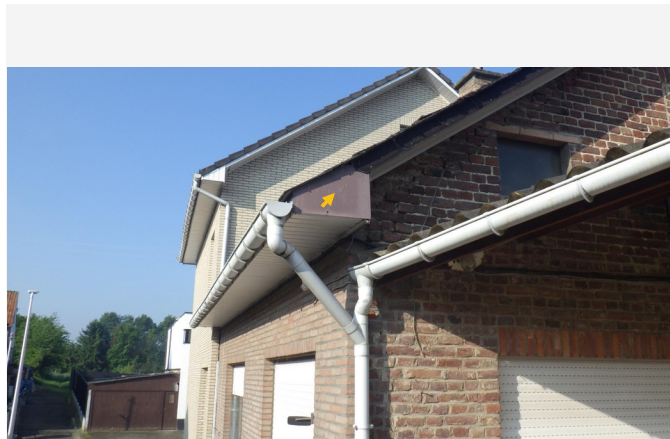
Het asbestmateriaal valt onder de mijlpaal van 2034.

Eindbeoordeling materiaalrisico	Zeer laag materiaalrisico en/of zeer lage kans op vezelvrijgave
---------------------------------	---

Gebondenheid	Categorie 1: hechtgebonden in oorsprong
Asbestsoort (vezeltype)	Crocidoliet aanwezig
Asbestconcentratie	Laag (< 50%)
Afschermingsgraad van het gehele materiaal	Stootvaste afscherming of omkasting
Toestand van het materiaal	Licht beschadigd, licht verweerd. Intact materiaal type Pical – asbestboard of categorie III 'gebondenheid'

Beschrijving	Plaat dakrand
Omgeving	Buiten
Primaire drager	Schuin dak
Asbestmateriaal	Dak- en gevelbekleding - Plaat
Bindmiddel van asbestmateriaal	Cement
Gebondenheid op basis van bindmiddel	Hecht
Hoeveelheid (oppervlakte - dikte - aantal)	• 0,12 m ² - 0,50 cm - 1 stuk
Totaal volume	< 0,001 m ³
Eenvoudig bereikbaar	Ja
Bevestigingswijze	• Genageld, geniet
Identificatiemethode	Vaststelling zonder monsternamen

Verwijderen

- Zorg voor een veilig beheer. Vermijd het beschadigen van het asbestmateriaal. Controleer de toestand jaarlijks op wijzigingen.
- Scherm in afwachting van verwijdering het asbestmateriaal af van luchtstromingen en verstoring: bijvoorbeeld door het te verpakken, te fixeren, af te dekken, signalisatie - afbakening aan te brengen, ...

- Eenvoudige handelingen: mag via doe-het-zelf of door werknemer(s) met opleidingsattest eenvoudige handelingen

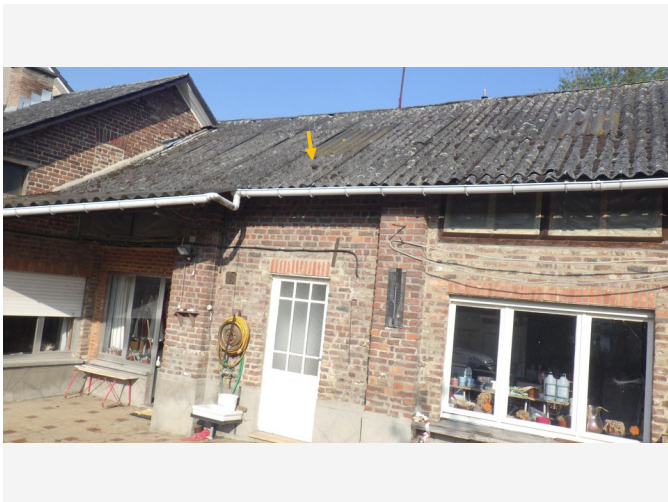
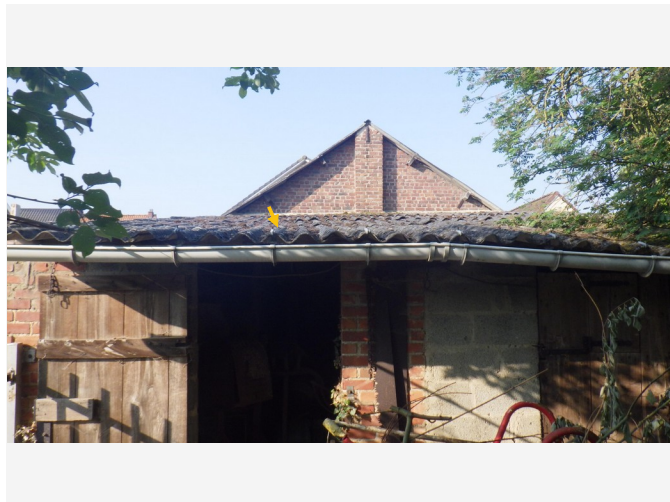
Het asbestmateriaal valt onder de mijlpaal van 2034.

Eindbeoordeling materiaalrisico	Laag materiaalrisico en/of verlaagde kans op vezelvrijgave
---------------------------------	--

Gebondenheid	Categorie 1: hechtgebonden in oorsprong
Asbestsoort (vezeltype)	Crocidoliet aanwezig
Asbestconcentratie	Laag (< 50%)
Afschermingsgraad van het gehele materiaal	Stootvaste afscherming of omkasting
Toestand van het materiaal	Matig beschadigd, matig verweerd

Beschrijving	Golfplaten dakbedekking
Omgeving	Buiten
Primaire drager	Schuin dak
Asbestmateriaal	Dak- en gevelbekleding - Golfplaat
Bindmiddel van asbestmateriaal	Cement
Gebondenheid op basis van bindmiddel	Hecht
Hoeveelheid (oppervlakte - aantal)	• 170,00 m ² - 1 stuk

Verwijderen

- Zorg voor een veilig beheer. Vermijd het beschadigen van het asbestmateriaal. Controleer de toestand jaarlijks op wijzigingen.
- Scherm in afwachting van verwijdering het asbestmateriaal af van luchtstromingen en verstoring: bijvoorbeeld door het te verpakken, te fixeren, af te dekken, signalisatie - afbakening aan te brengen, ...
- Hemelwater dat afspoelt van asbestcement daken of gevels kan asbestdeeltjes bevatten. Gebruik het enkel voor gesloten circuits (bv. spoelen toiletten). Reinig na het vervangen van het dak of de gevel de dakgoten en regenwaterput of -ton om asbesthoudend sediment of slib te verwijderen

- Eenvoudige handelingen: mag via doe-het-zelf of door werknemer(s) met opleidingsattest eenvoudige handelingen

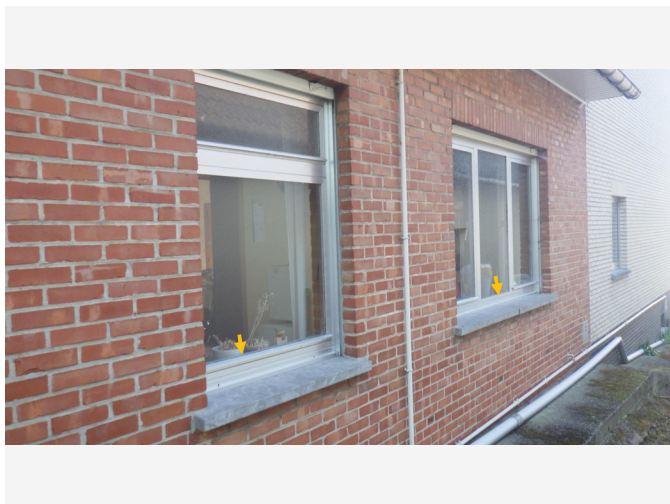
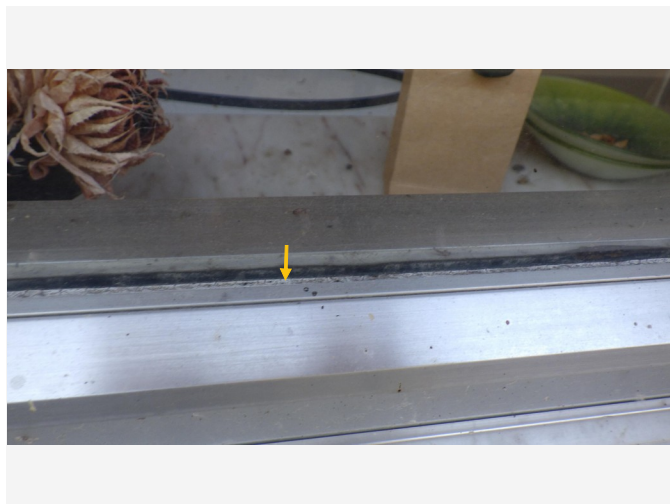
Het asbestmateriaal valt onder de mijlpaal van 2040.

Eindbeoordeling materiaalrisico	Zeer laag materiaalrisico en/of zeer lage kans op vezelvrijgave
---------------------------------	---

Gebondenheid	Categorie 1: hechtgebonden in oorsprong
Asbestsoort (vezeltype)	Alleen chrysotiel
Asbestconcentratie	Laag (< 50%)
Afschermingsgraad van het gehele materiaal	Stootvaste afscherming of omkasting
Toestand van het materiaal	Licht beschadigd, licht verweerd. Intact materiaal type Pical – asbestboard of categorie III 'gebondenheid'

#	Type	Referentie	Resultaat
5.1	Mengmonster	1	Chrysotiel

Beschrijving	Ramen mastiek
Omgeving	Buiten
Primaire drager	Wandopening verticaal (raam, deur, ...)
Asbestmateriaal	In-situ afwerkingslagen - Pasta, stopverf, voegsel, stopsel, vulsel, mastiek, kittens, ...
Bindmiddel van asbestmateriaal	Kittens, mastiek, pasta

Zorgvuldig beheren

- Zorg voor een veilig beheer. Vermijd het beschadigen van het asbestmateriaal. Controleer de toestand jaarlijks op wijzigingen.
- Scherm in afwachting van verwijdering het asbestmateriaal af van luchtstromingen en verstoring: bijvoorbeeld door het te verpakken, te fixeren, af te dekken, signalisatie - afbakening aan te brengen, ...

We adviseren de ramen n hun geheel te verwijderen .

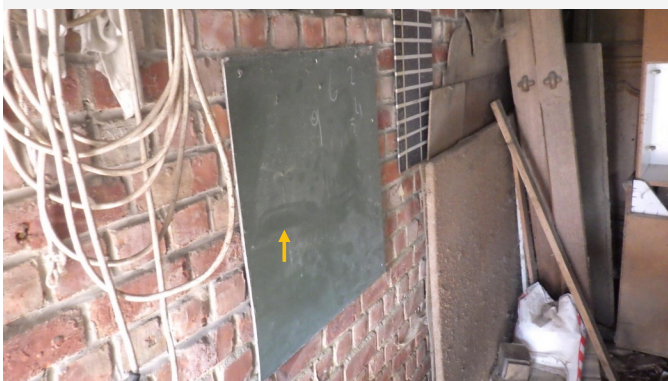
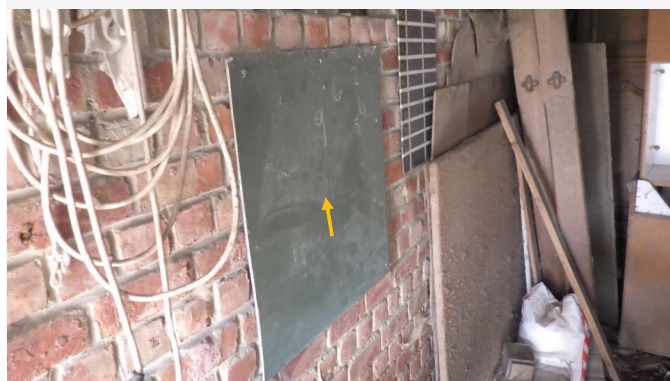
Het asbestmateriaal valt onder de mijlpaal van 2040.

Eindbeoordeling materiaalrisico	Zeer laag materiaalrisico en/of zeer lage kans op vezelvrijgave
---------------------------------	---

Gebondenheid	Categorie 1: hechtgebonden in oorsprong
Asbestsoort (vezeltype)	Crocidoliet aanwezig
Asbestconcentratie	Laag (< 50%)
Afschermingsgraad van het gehele materiaal	Stootvaste afscherming of omkasting
Toestand van het materiaal	Licht beschadigd, licht verweerd. Intact materiaal type Pical – asbestboard of categorie III 'gebondenheid'

Beschrijving	Garage : schrijfbord
Omgeving	Binnen
Primaire drager	Binnenwand
Asbestmateriaal	Dak- en gevelbekleding - Plaat
Bindmiddel van asbestmateriaal	Cement
Gebondenheid op basis van bindmiddel	Hecht
Hoeveelheid (oppervlakte - dikte - aantal)	• 0,36 m ² - 1,00 cm - 1 stuk
Totaal volume	0,004 m ³
Eenvoudig bereikbaar	Ja
Bevestigingswijze	• Genageld, geniet
Identificatiemethode	Vaststelling zonder monsternamen

Zorgvuldig beheren

- Zorg voor een veilig beheer. Vermijd het beschadigen van het asbestmateriaal. Controleer de toestand jaarlijks op wijzigingen.
- Scherm in afwachting van verwijdering het asbestmateriaal af van luchtstromingen en verstoring: bijvoorbeeld door het te verpakken, te fixeren, af te dekken, signalisatie - afbakening aan te brengen, ...

- Eenvoudige handelingen: mag via doe-het-zelf of door werknemer(s) met opleidingsattest eenvoudige handelingen

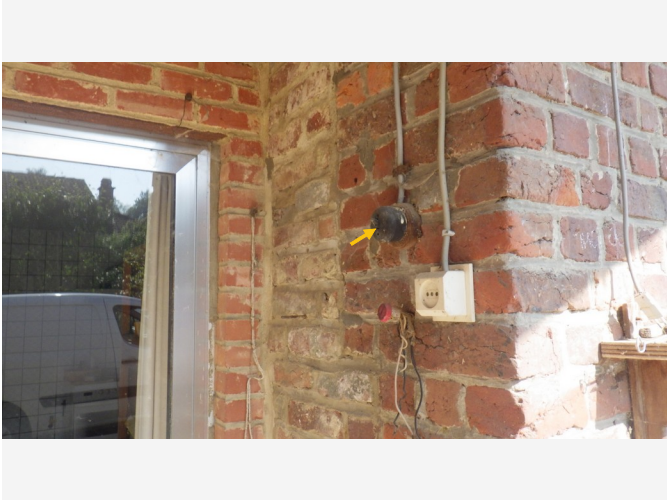
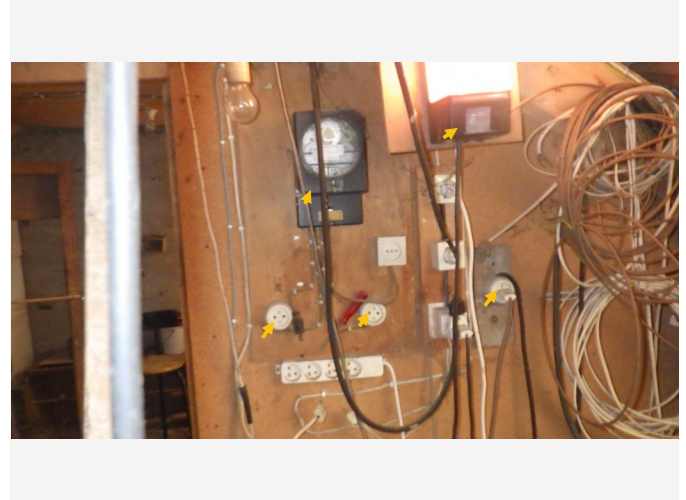
Fiche 7: Schakelaars , stopcontacten, lampenhouders type bakeliet

Het asbestmateriaal valt onder de mijlpaal van 2040.

Eindbeoordeling materiaalrisico	Zeer laag materiaalrisico en/of zeer lage kans op vezelvrijgave
---------------------------------	---

Gebondenheid	Categorie 1: hechtgebonden in oorsprong
Asbestsoort (vezeltype)	Crocidoliet aanwezig
Asbestconcentratie	Laag (< 50%)
Afschermingsgraad van het gehele materiaal	Stootvaste afscherming of omkasting
Toestand van het materiaal	Onbeschadigd, niet verweerd

Beschrijving	Schakelaars , stopcontacten, lampenhouders type bakeliet
Omgeving	Binnen
Primaire drager	Communicatie en elektrische infrastructuur en uitrusting
Asbestmateriaal	Plaat, paneel, tablet - Type Bakeliet
Bindmiddel van asbestmateriaal	Kunststof of -hars
Gebondenheid op basis van bindmiddel	Hecht
Hoeveelheid (oppervlakte - dikte - aantal)	• 0,05 m ² - 0,50 cm - 1 stuk
Totaal volume	< 0,001 m ³
Eenvoudig bereikbaar	Ja

Bevestigingswijze	<ul style="list-style-type: none">• Geschroefd
Identificatiemethode	Vaststelling zonder monstername
Destructieve handeling voor identificatie	Nee
Opmerking	Schakelaars , stopcontacten en lampenhouders in bakeliet in diverse lokalen .

Zorgvuldig beheren

- Zorg voor een veilig beheer. Vermijd het beschadigen van het asbestmateriaal. Controleer de toestand jaarlijks op wijzigingen.
- Scherm in afwachting van verwijdering het asbestmateriaal af van luchtstromingen en verstoring: bijvoorbeeld door het te verpakken, te fixeren, af te dekken, signalisatie - afbakening aan te brengen, ...

- Eenvoudige handelingen: mag via doe-het-zelf of door werknemer(s) met opleidingsattest eenvoudige handelingen

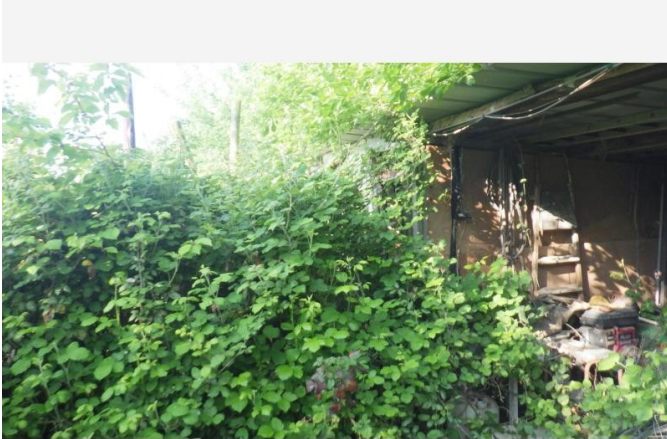
Permanente beperking

Reden: Overwoekerende vegetatie

Uitleg van de asbestdeskundige: Eengedeelte van de tuininstalling kan door overwoekerende vegetatie niet onderzocht worden .

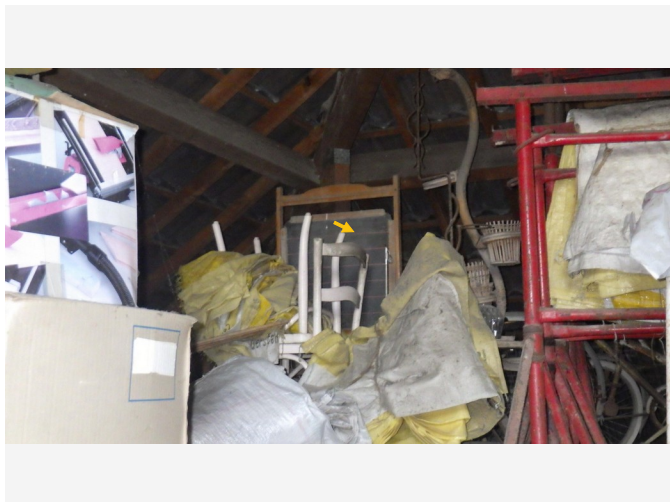
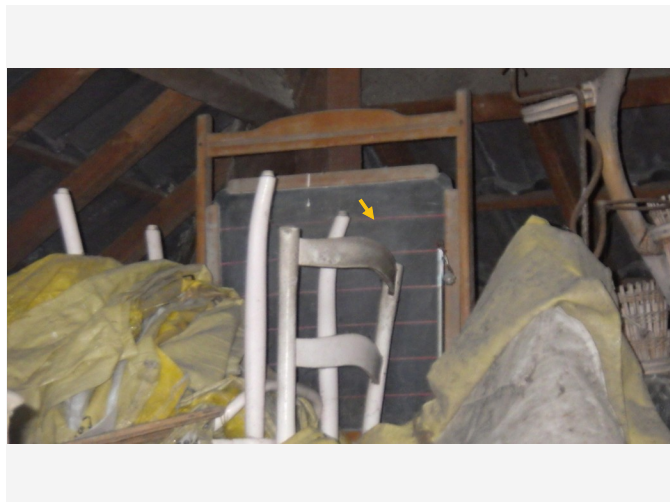
Eindbeoordeling materiaalrisico	Zeer laag materiaalrisico en/of zeer lage kans op vezelvrijgave
---------------------------------	---

Gebondenheid	Categorie 1: hechtgebonden in oorsprong
Asbestsoort (vezeltype)	Crocidoliet aanwezig
Asbestconcentratie	Laag (< 50%)
Afschermingsgraad van het gehele materiaal	Stootvaste afscherming of omkasting
Toestand van het materiaal	Licht beschadigd, licht verweerd. Intact materiaal type Pical – asbestboard of categorie III 'gebondenheid'

Beschrijving	Zolder : schrijfbord
Omgeving	Binnen
Primaire drager	Inrichting (meubilair, ...)
Asbesttoepassing	schoolbord
Bindmiddel van asbesttoepassing	Cement
Gebondenheid op basis van bindmiddel	Hecht
Hoeveelheid (gewicht - aantal)	• 1,00 kg - 1 stuk
Totaal gewicht	1,00 kg
Identificatiemethode	Vaststelling zonder monstername
Destructieve handeling voor identificatie	Nee
Opmerking	Gewicht is een schatting .

- Vermijd het beschadigen van de asbesttoepassing. Controleer de toestand jaarlijks op wijzigingen.
- Scherm in afwachting van verwijdering de asbesttoepassing af van luchtstromingen en verstoring: bijvoorbeeld door het te verpakken, te fixeren, af te dekken, signalisatie - afbakening aan te brengen,

- Eenvoudige handelingen: mag via doe-het-zelf of door werknemer(s) met opleidingsattest eenvoudige handelingen

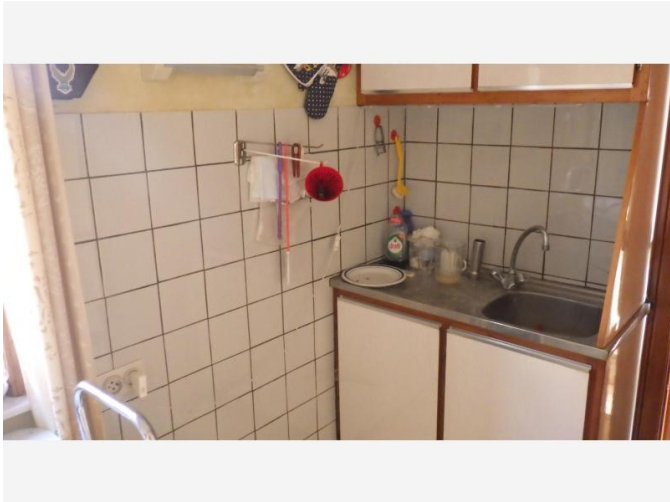
Fiche 10: Keuken , wc , badkamer , stooklokaal : faience

Identificatiemethode	Redelijk vermoeden
Primaire drager	Binnenwand
(Asbest)materiaal	In-situ afwerkingslagen - Lijm laag
Bindmiddel	Lijm
Gebondenheid bindmiddel	Hecht

Alvorens de faience te verwijderen , nagaan of er asbesthoudende faiencelijm werd gebruikt .

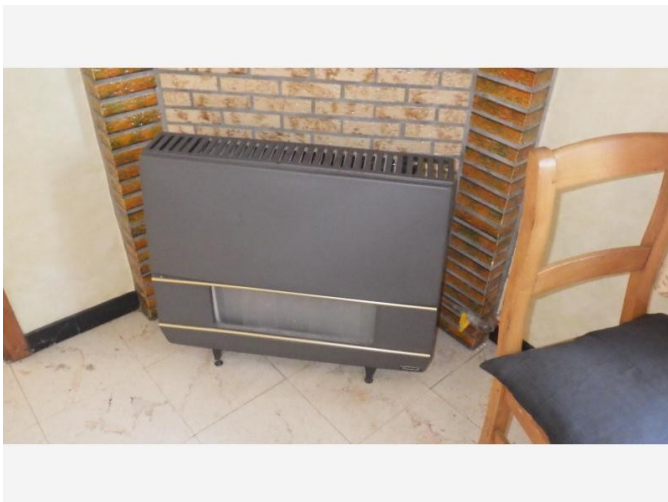
Gaskachels bevatten naar alle waarschijnlijkheid asbesthoudende onderdelen .

Identificatiemethode	Redelijk vermoeden
Primaire drager	Inrichting (meubilair, ...)
