# Asbestinventarisatetest

Terwouwenstraat 37, 3800 Sint-Truiden

Attestnummer : 20260706-000370.000

Uitgegeven op : 06.07.2026

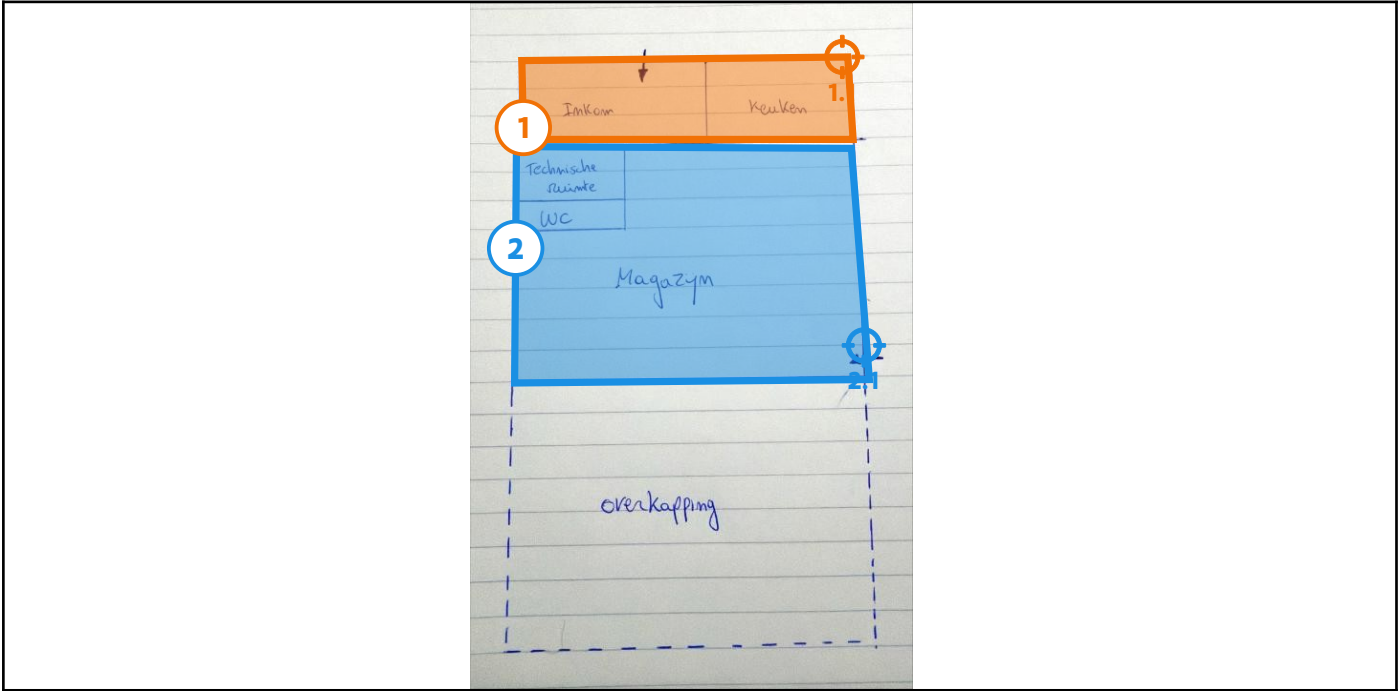
# Plan 1.1: gebouw

| Beschrijving | Type | Actie |
|---|---|---|
| 1. + Dakbedekking - Leien | Asbestmateriaal | <div>Verwijderen</div> |
| 2. + .Golfplaten | Geen asbest | - |

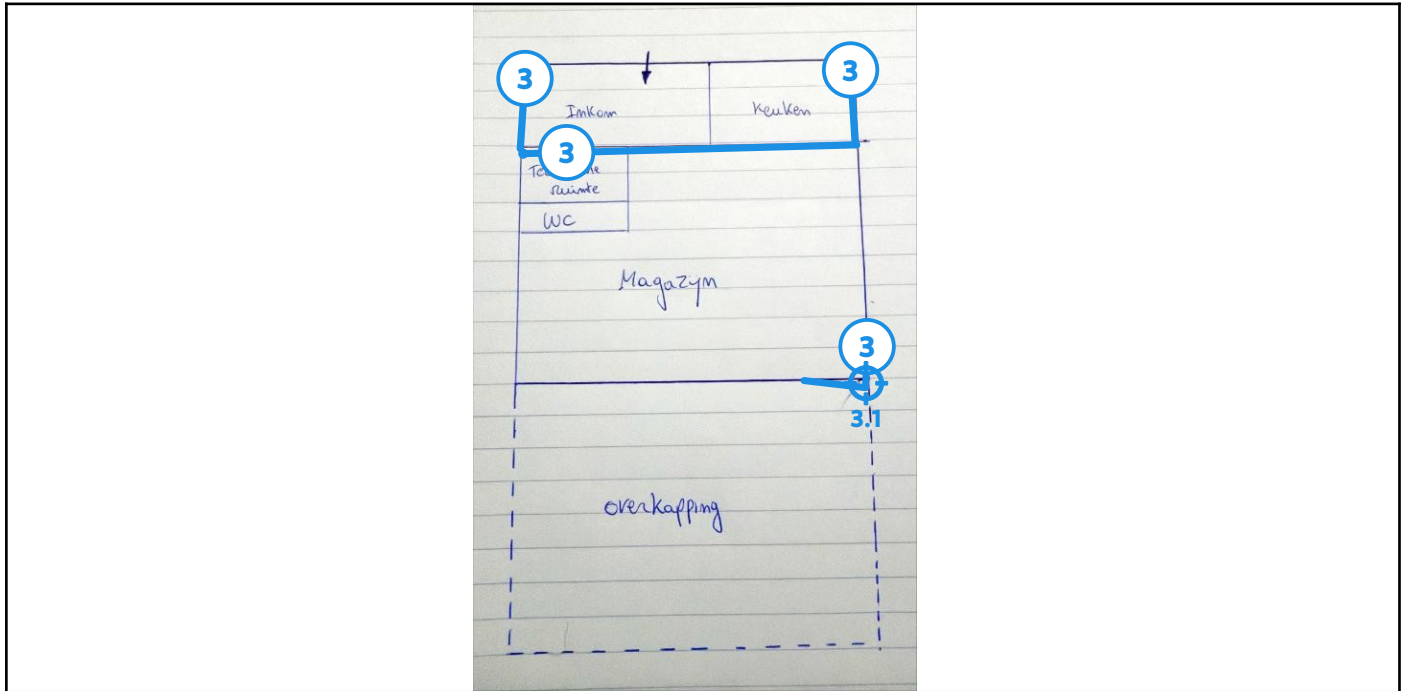
## Plan 1.2: gebouw

| Beschrijving | Type | Actie |
|---|---|---|
| 3. dakranden | Geen asbest | - |

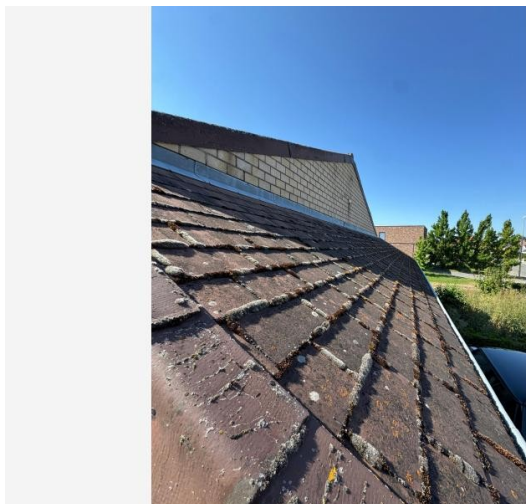
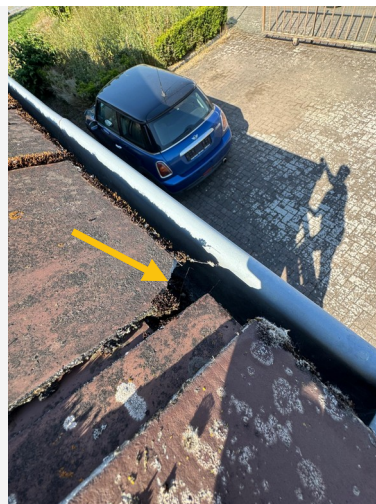
| Eindbeoordeling materiaalarisico | Verhoogd materiaalarisico en/of verhoogde kans op vezelvrijgave |

| Gebondenheid | Categorie 1: hechtgebonden in oorsprong |
| Asbestsoort (vezeltype) | Alleen chrysotiel aanwezig |
| Asbestconcentratie | Laag (< 50%) |
| Afschermingsgraad van het gehele materiaal | Geheel of deels vrij aan de binnenlucht, maar geen contact met binnenluchtstromen |
| Toestand van het materiaal | Matig beschadigd, matig verweerd |

| # | Type | Referentie | Resultaat |
|---|---|---|---|
| 1.1 | Puntmonster | L | Chrysotiel |

| Beschrijving | + Dakbedekking - Leien |
| Hoeveelheid (oppervlakte - aantal) | • 100,00 m <sup>2</sup> - 1 stuk |

Het asbestmateriaal valt onder de mijlpaal van 2034.

Verwijderen

- Zorg voor een veilig beheer. Vermijd het beschadigen van het asbestmateriaal. Controleer de toestand jaarlijks op wijzigingen.
- Verwijder dit asbestmateriaal zo snel mogelijk. Volg de toestand goed op.

- Eenvoudige handelingen: enkel door erkend asbestverwijderaar  
<https://ovam.vlaanderen.be/wie-mag-wat-verwijderen>

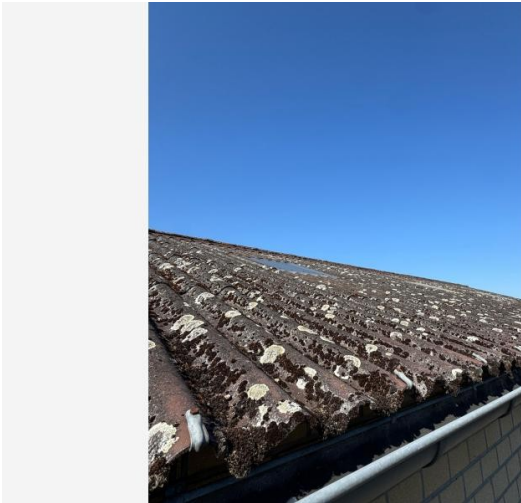
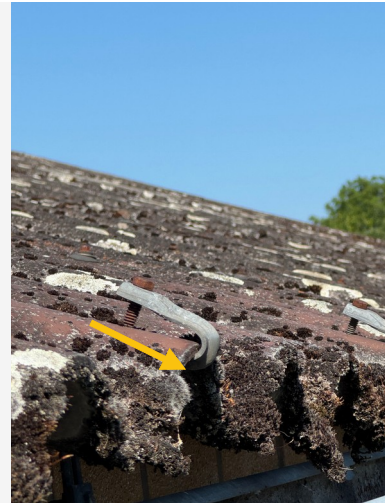
## Fiche 2: + .Golfplaten

Geen asbest

| # | Type | Referentie | Resultaat |
|---|---|---|---|
| 2.1 | Puntmonster | G | Geen asbest |

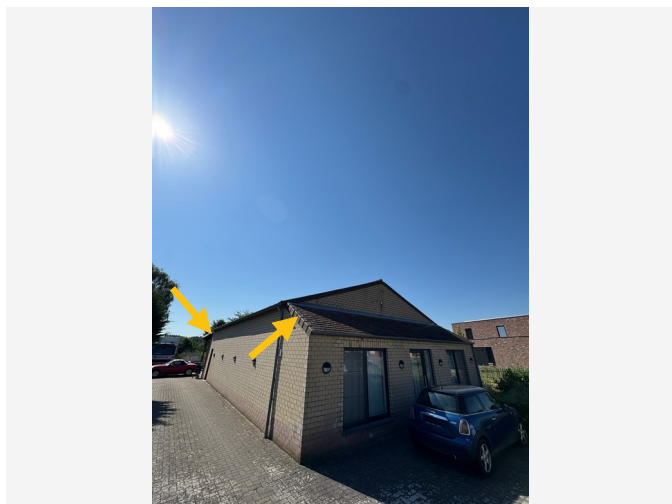
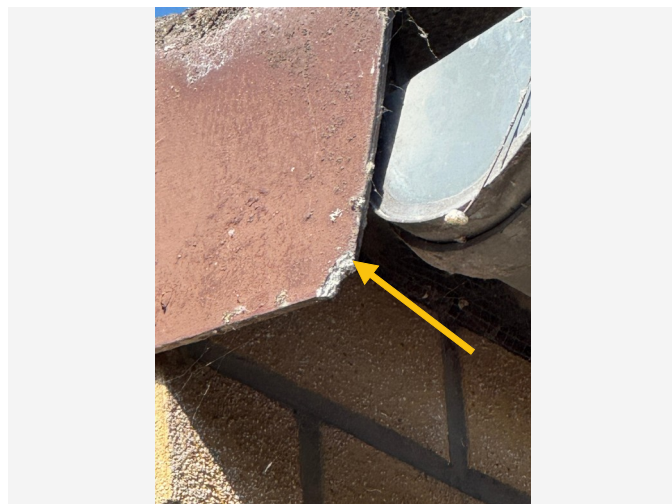
## Fiche 3: dakranden

Geen asbest

| # | Type | Referentie | Resultaat |
|---|---|---|---|
| 3.1 | Puntmonster | D | Geen asbest |

| Opmerking | indicatieve schatting van oppervlakte<br><br>betrekking op de rood/bruine dakranden aan het golfplaten dak werd de staalname genomen (zie foto) |

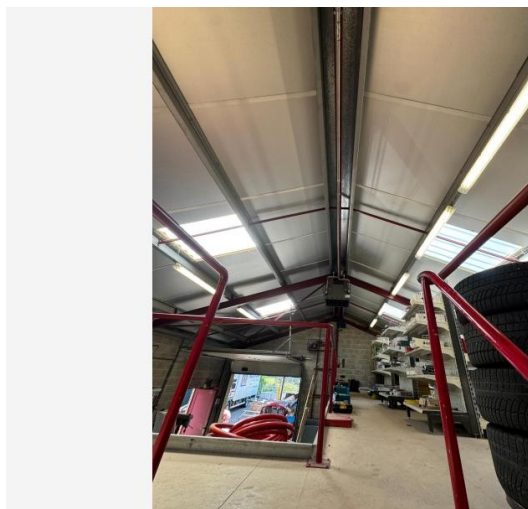
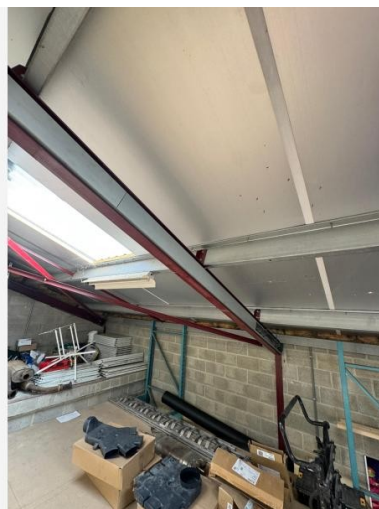
### Fiche 4: - Onderdak

| Beschrijving | Notitie | Terug te vinden op plannen |
|---|---|---|
| Fiche 4: - Onderdak | geen verdacht asbestmateriaal kunnen vaststellen.<br><br>plafond van magazijn onder de golfplaten | - |

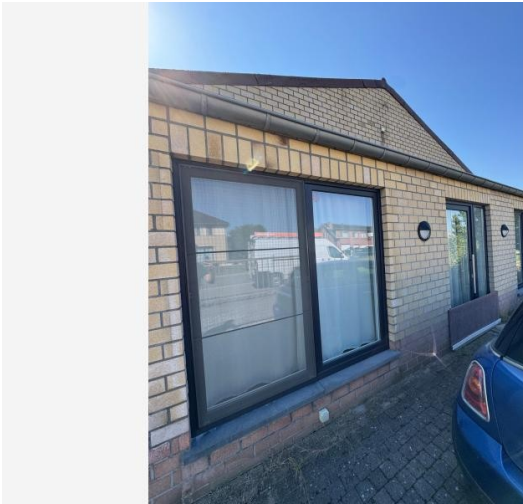
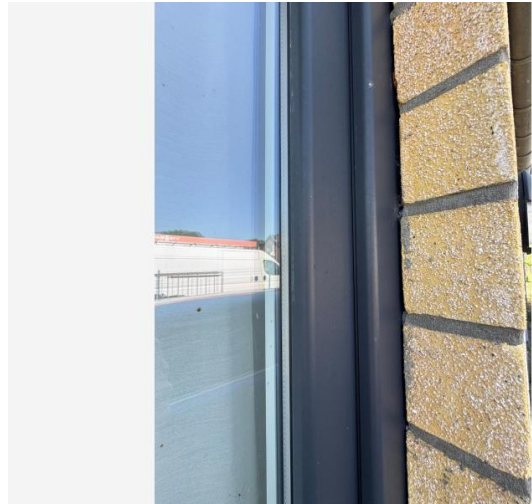
## Fiche 5: Mastiek - niet asbestverdacht

| Beschrijving | Notitie | Terug te vinden op plannen |
|---|---|---|
| Fiche 5: Mastiek - niet asbestverdacht | soepele mastiek, niet asbestverdacht. | - |

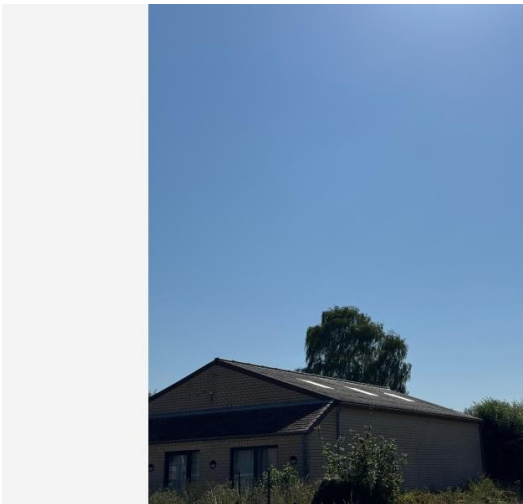
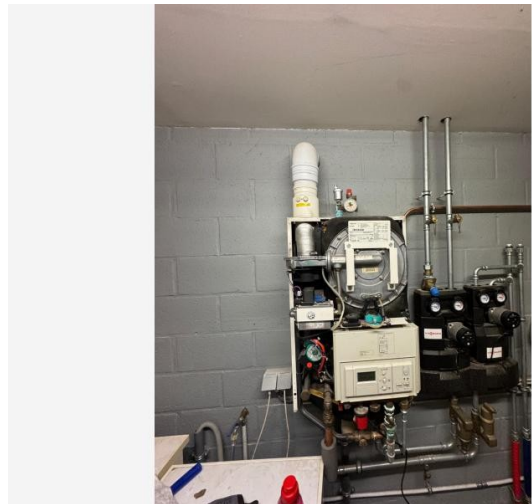
## Fiche 6: Geen verdacht rookgaskanaal

| Beschrijving | Notitie | Terug te vinden op plannen |
|---|---|---|
| Fiche 6: Geen verdacht rookgaskanaal | geen verdacht rookgaskanaal kunnen detecteren in het huis of op het dak (nieuwere versie - RVS/PVC)<br><br>Bij grondige renovatiewerken eventueel een destructief onderzoek laten uitvoeren. | - |

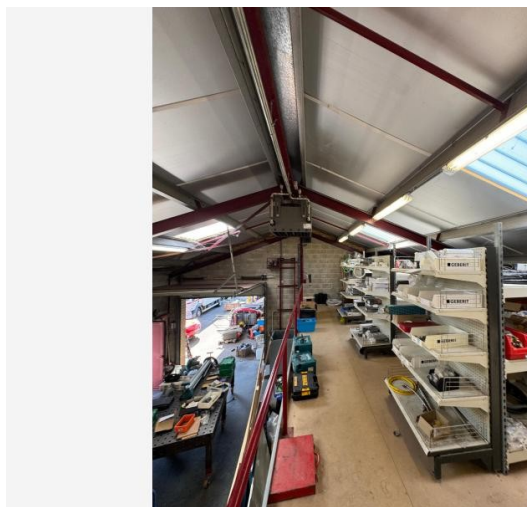
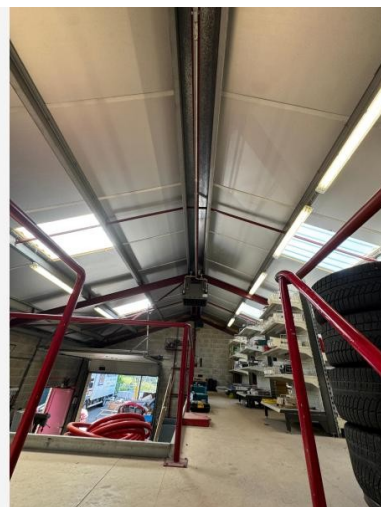
### Fiche 7: Geen pleisterwerk aan de plafonds

| Beschrijving | Notitie | Terug te vinden op plannen |
|---|---|---|
| Fiche 7: Geen pleisterwerk aan de plafonds | - | - |

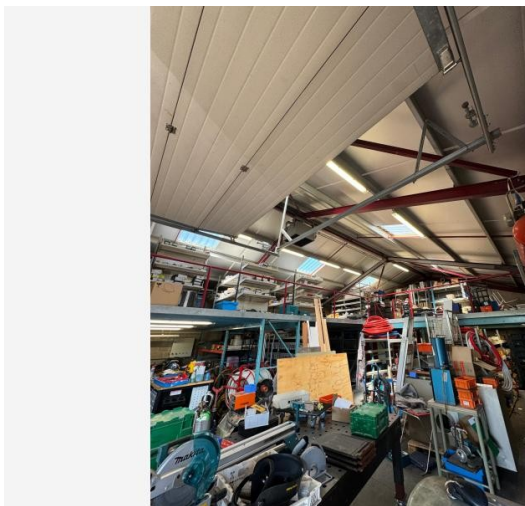
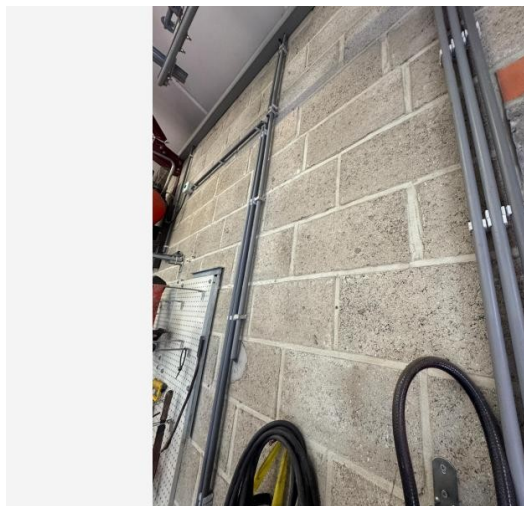
## Fiche 9: Geen pleisterwerk aan de muren

| Beschrijving | Notitie | Terug te vinden op plannen |
|---|---|---|
| Fiche 9: Geen pleisterwerk aan de muren | - | - |
