# Asbestinventarisatetest

H. Vanveldekestraat 3, 3840 Tongeren-Borgloon

Attestnummer : **20260809-000101.000**

**Asbestveilig** (maar mogelijk niet asbestvrij)

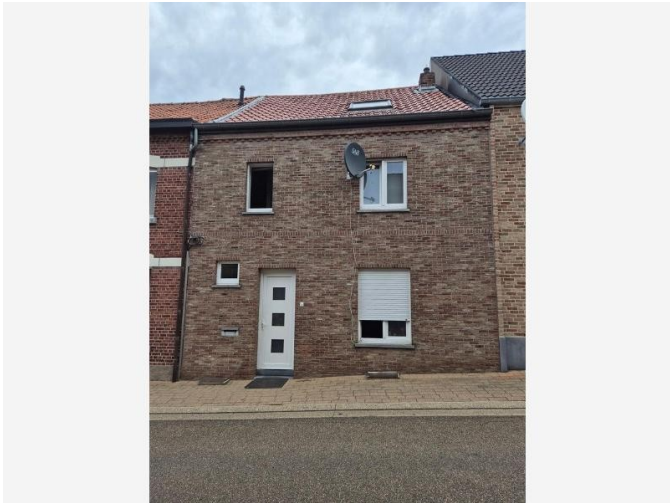
*Situeringsfoto*

### Tijdelijke beperking

**Reden:** Het te onderzoeken materiaal situeert zich hoger dan 3,50 m te rekenen vanaf een veilige ondergrond

**Uitleg van de asbestdeskundige:** Schouw kan niet op veilige manier geïnspecteerd worden

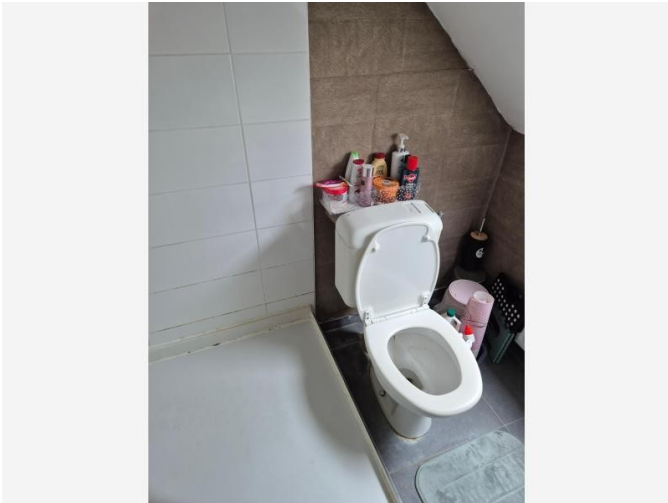
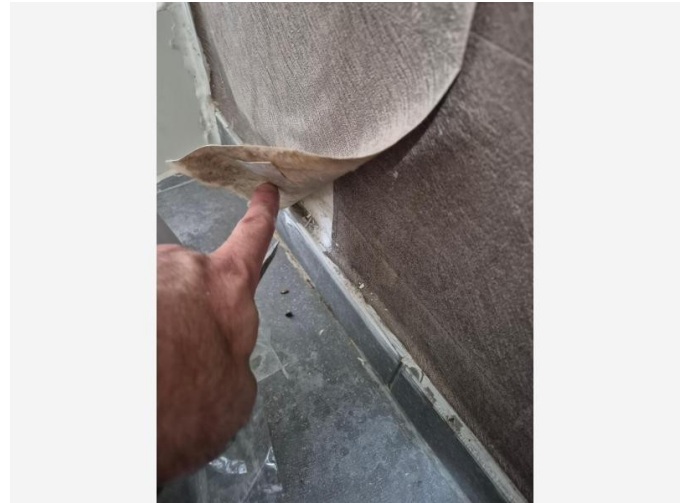
## Fiche 2: Pleister wand

### Conclusie

Geen asbest

| Opmerking | <p>Staal genomen in badkamer 2e verdieping (natte ruimte), trappenhuis, slaapkamer (individuele ruimte). Geen pleister in de kelder waar CV-ketel staat.</p> <p>Alle plafonds bestaan uit gipskartonplaten.</p> |

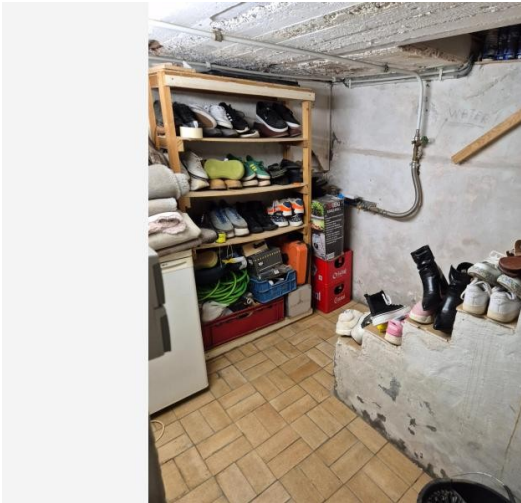
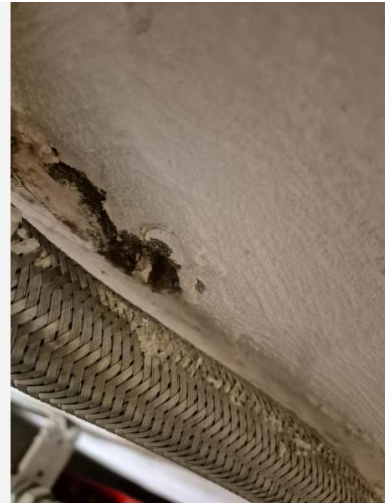
## Fiche 3: Cementering kelder

### Conclusie

Geen asbest

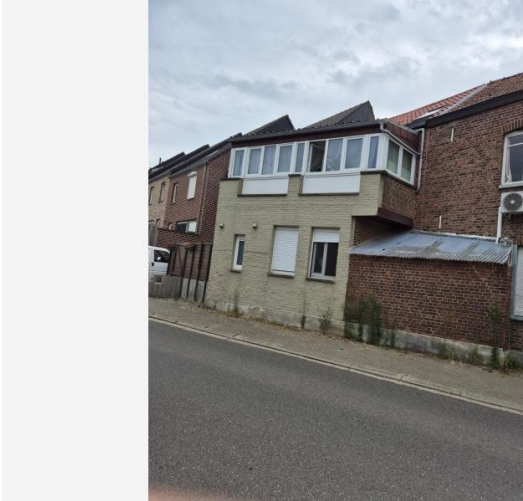
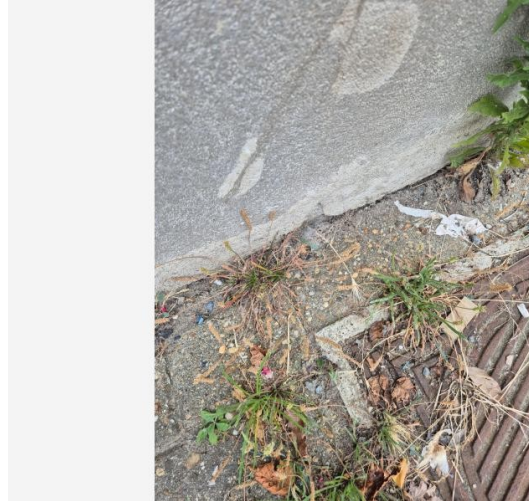
## Fiche 4: Cemenetering buitenplint

### Conclusie

Geen asbest

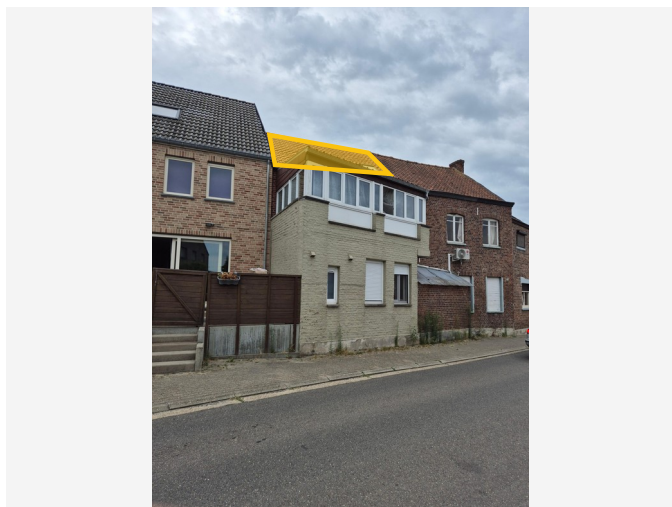
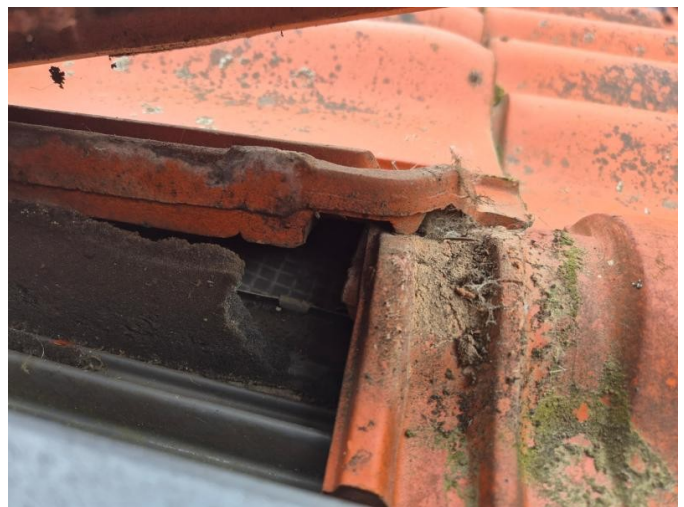
### Fiche 5: Onderdak woning

| Beschrijving | Notitie | Terug te vinden op plannen |
|---|---|---|
| Fiche 5: Onderdak woning | Onderdak in plastic folie | Plan 1.5: Dakenplan |

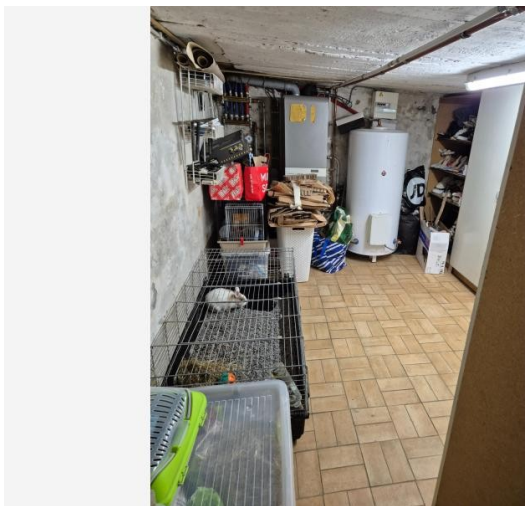
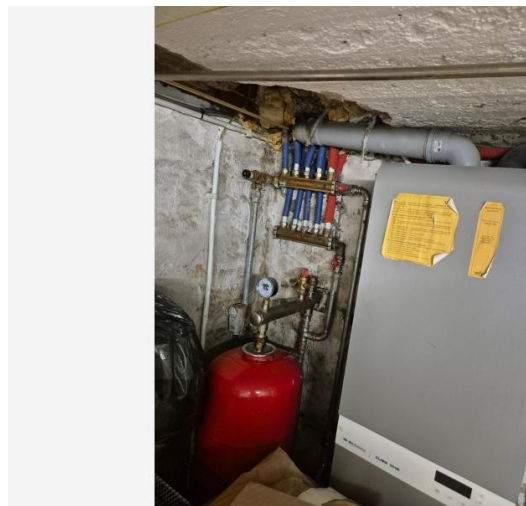
## Fiche 6: Leidingisolatie rond verwarmingsleidingen

| Beschrijving | Notitie | Terug te vinden op plannen |
|---|---|---|
| Fiche 6: Leidingisolatie rond verwarmingsleidingen | - | Plan 1.1: Kelder |

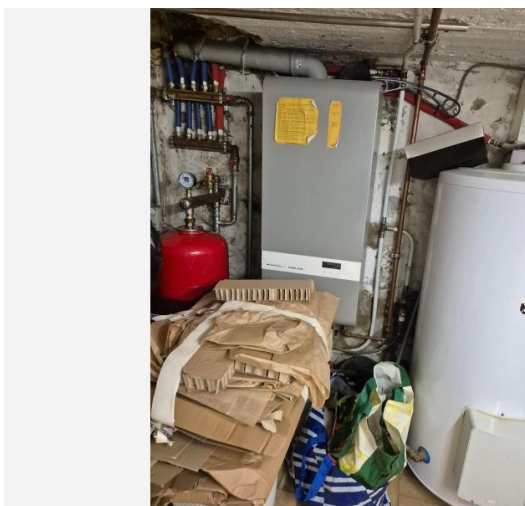
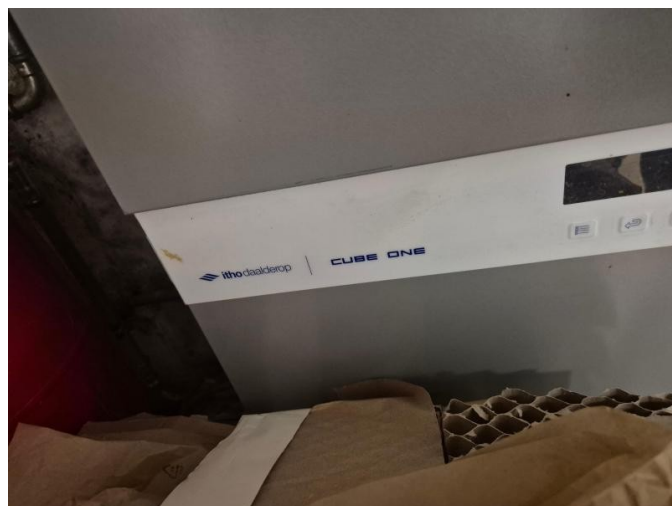
## Fiche 7: Materialen aan de stookketel

| Beschrijving | Notitie | Terug te vinden op plannen |
|---|---|---|
| Fiche 7: Materialen aan de stookketel | Recente gasketel | Plan 1.1: Kelder |

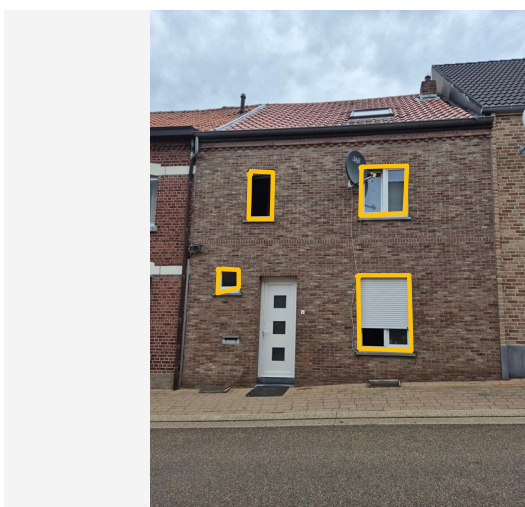
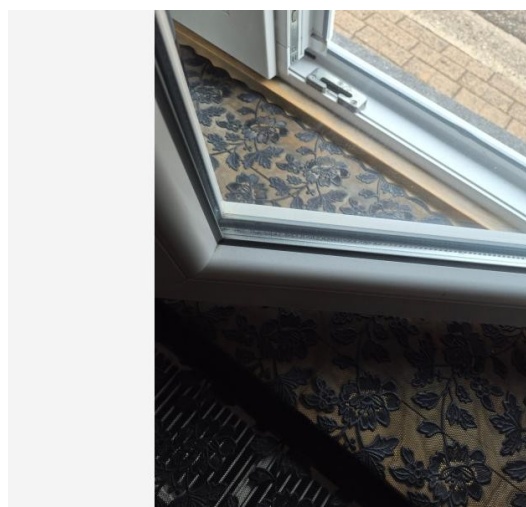
## Fiche 8: Afdichtingsmateriaal aan schrijnwerk

| Beschrijving | Notitie | Terug te vinden op plannen |
|---|---|---|
| Fiche 8: Afdichtingsmateriaal aan schrijnwerk | Ramen in pvc met rubberen dichtingen | - |

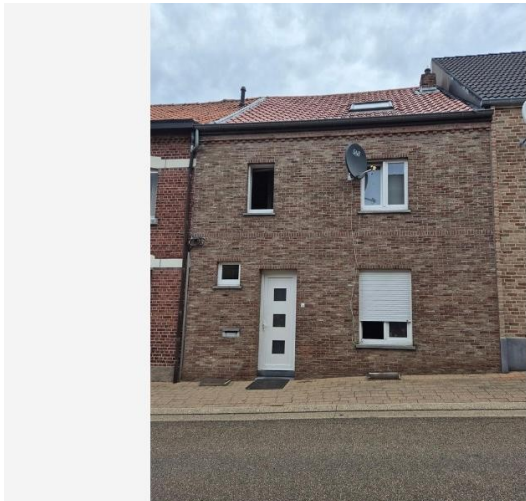
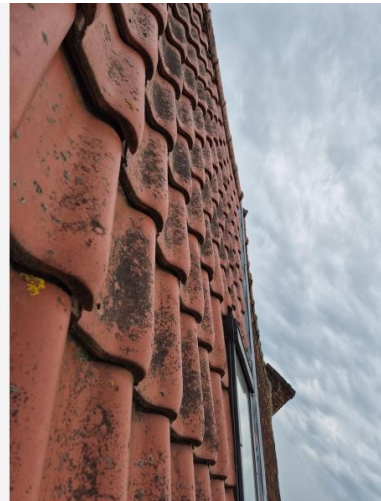
## Fiche 9: Dakbedekking pannen

| Beschrijving | Notitie | Terug te vinden op plannen |
|---|---|---|
| Fiche 9: Dakbedekking pannen | Dak in dakpannen | - |
