# Asbestinventarisatetest

Papenstraat 1/0101, 3840 Tongeren-Borgloon

Attestnummer : **20260808-000056.000**

**Asbestveilig** (maar mogelijk niet asbestvrij)

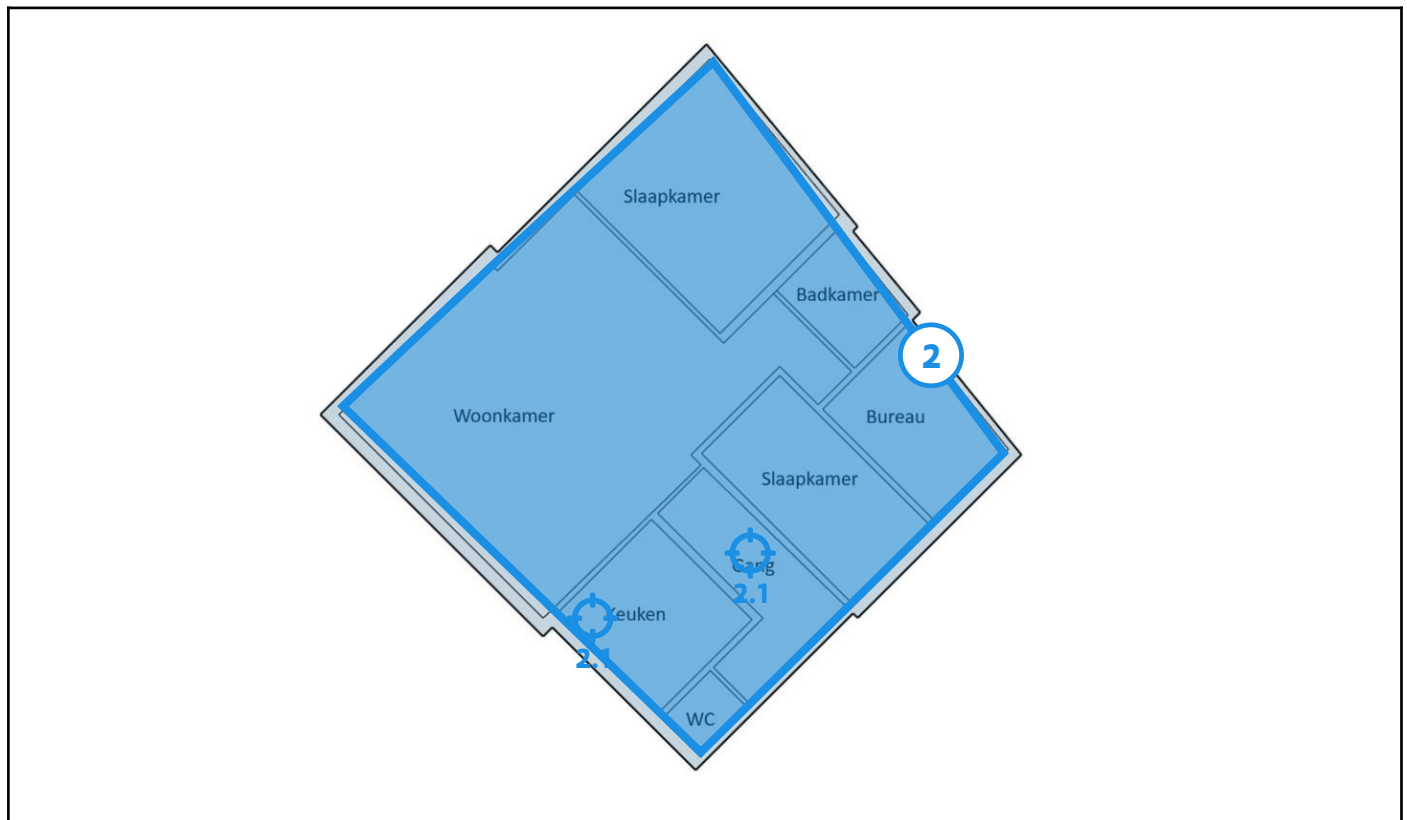
## Plan 1.1: 1e verdieping

| Beschrijving | Type | Actie |
|---|---|---|
| 2. Pleister plafond | Geen asbest | - |
| 2.1 Code: 2659 Pleister plafond | Mengmonster | - |

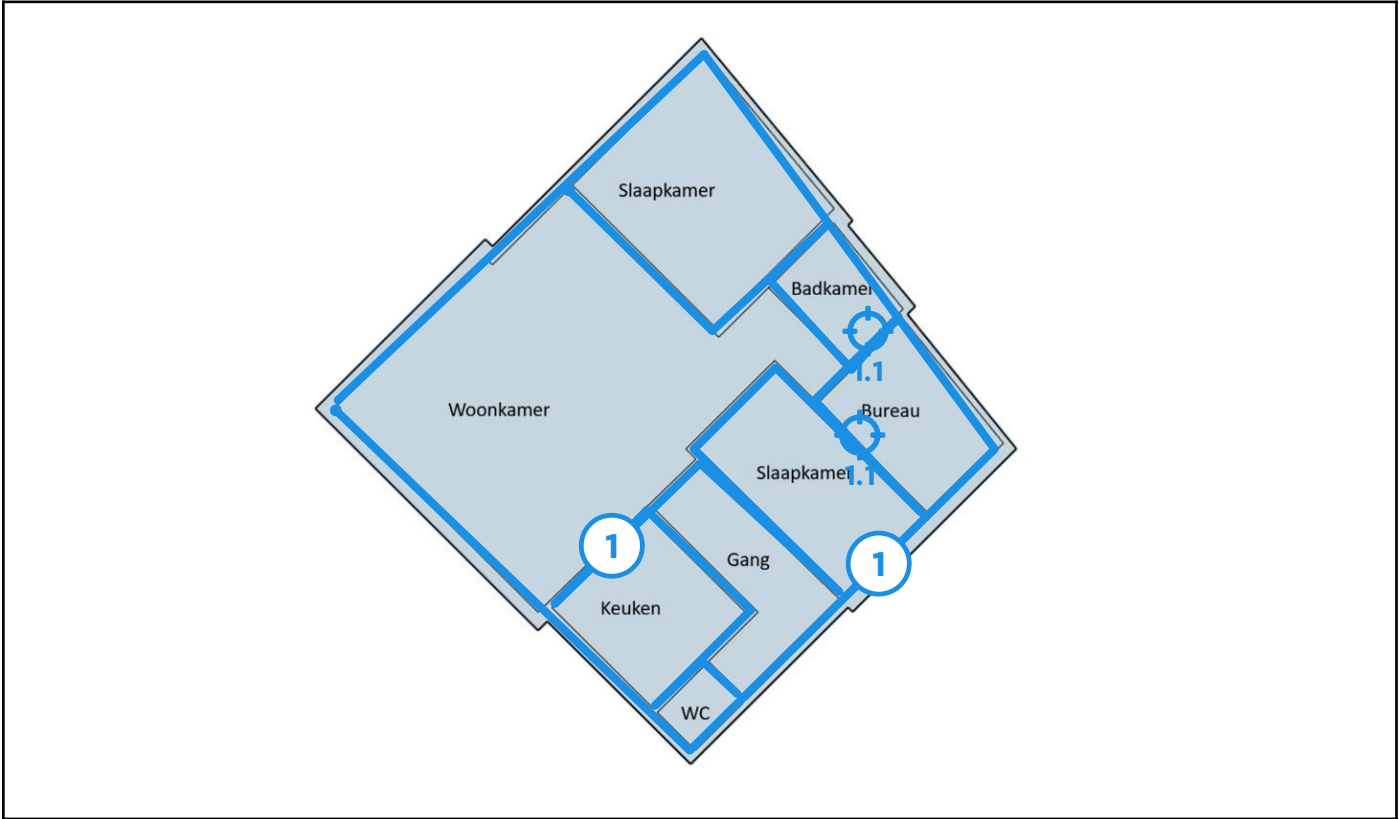
# Plan 1.2: 1e verdieping

| Beschrijving | Type | Actie |
|---|---|---|
| 1. Pleister wand | Geen asbest | - |
| 1.1 Code: 2659 Pleister wand | Mengmonster | - |

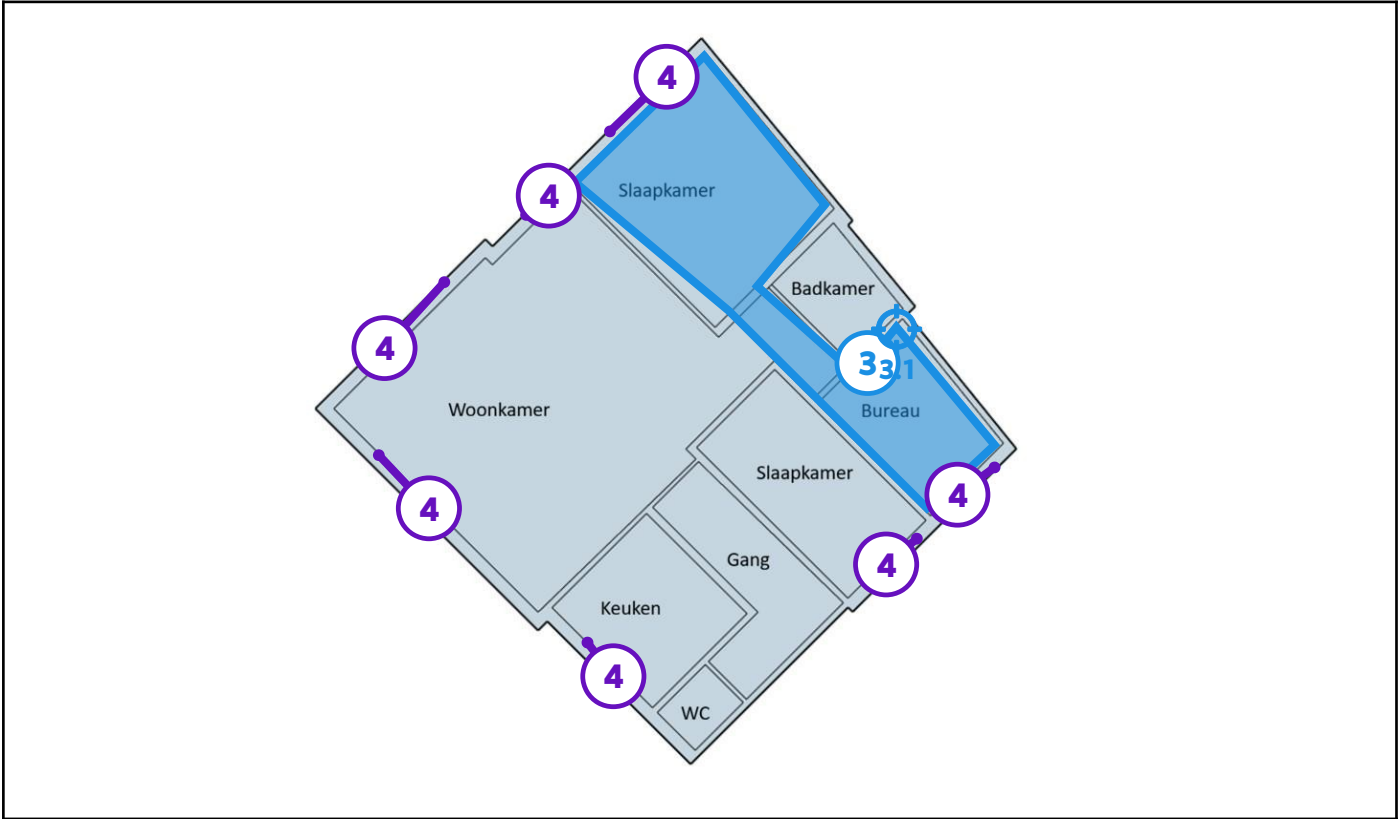
### Plan 1.3: 1e verdieping

| Beschrijving | Type | Actie |
|---|---|---|
| 3. Vloerzeil | Geen asbest | - |
| 3.1 Code: 2659 Vloerzeil | Puntmonster | - |
| 4. Afdichtingsmateriaal aan schrijnwerk | Overige ruimte of materiaal | - |

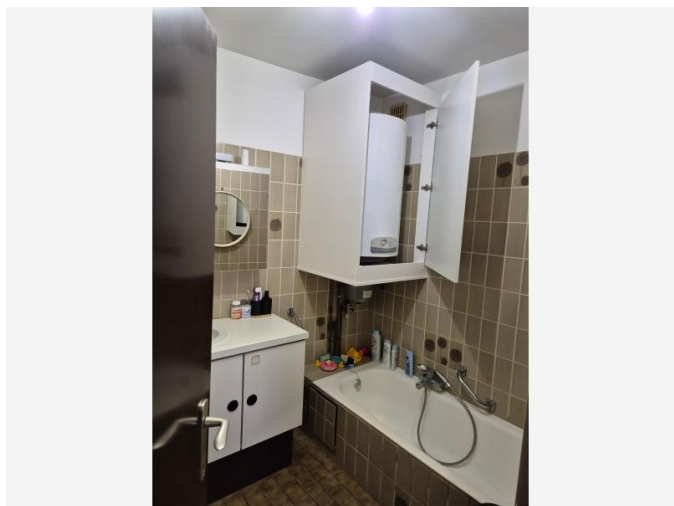
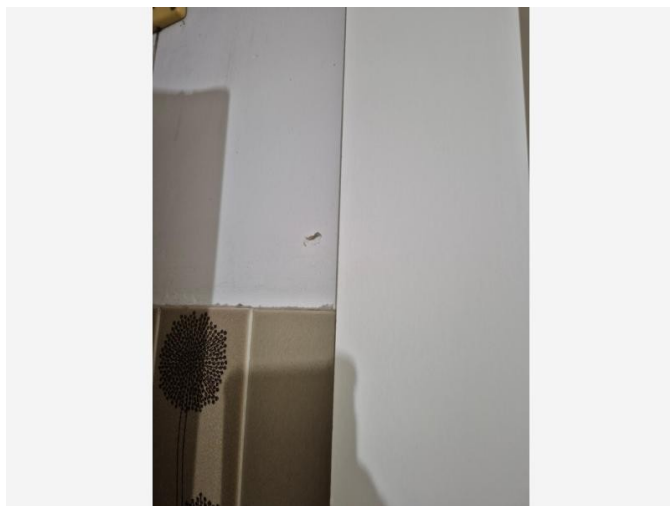
## Fiche 1: Pleister wand

Geen asbest

| # | Type | Referentie | Resultaat |
|---|---|---|---|
| 1.1 | Mengmonster | 2659 Pleister wand | Geen asbest |

| Bindmiddel van materiaal | Gips - kalk |
| Gebondenheid op basis van bindmiddel | Niet-hechtgebonden |
| Opmerking | Stalen genomen in badkamer (natte ruimte) en bureau (individuele ruimte). CV ketel is gemeenschappelijk. |

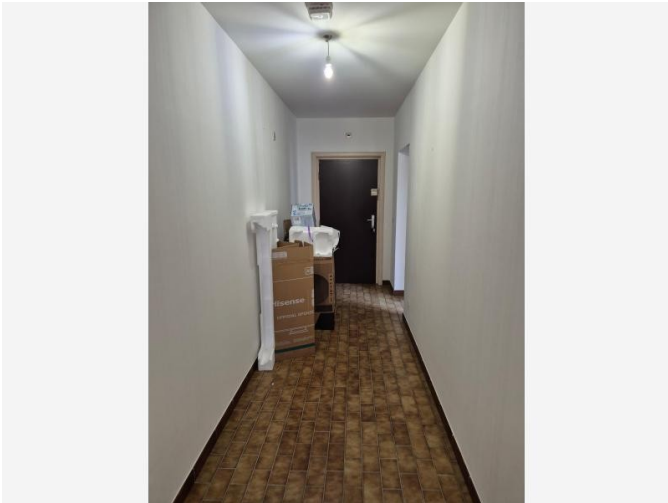
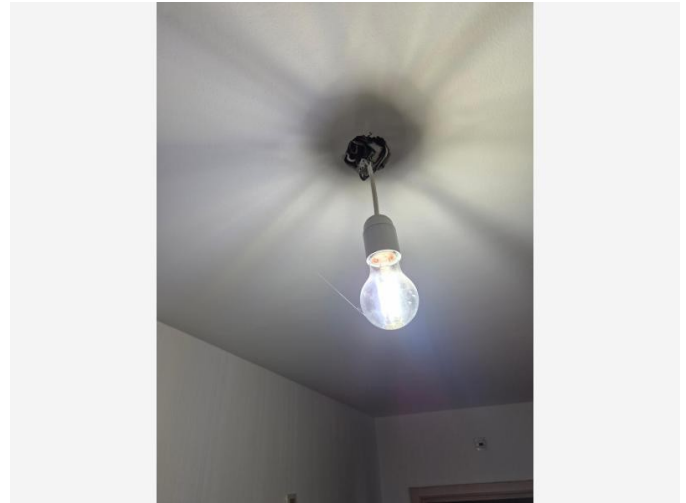
## Fiche 2: Pleister plafond

Geen asbest

| # | Type | Referentie | Resultaat |
|---|---|---|---|
| 2.1 | Mengmonster | 2659 Pleister plafond | Geen asbest |

| Bindmiddel van materiaal | Gips - kalk |
| Gebondenheid op basis van bindmiddel | Niet-hechtgebonden |
| Opmerking | Stalen genomen in keuken aan rookmelder (natte ruimte) en in gang (individuele ruimte). CV ketel is gemeenschappelijk |

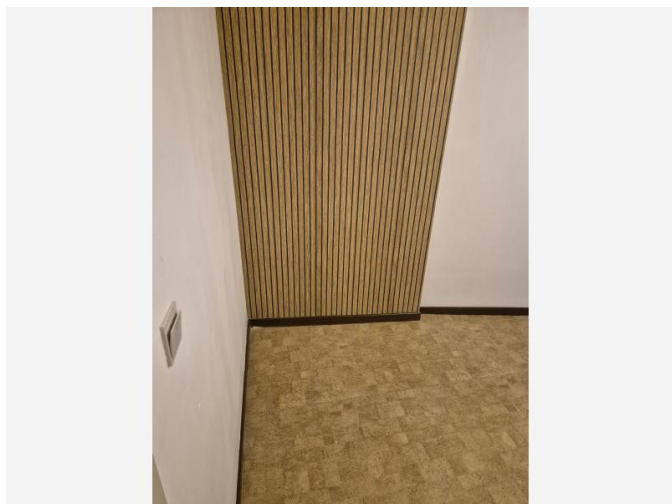
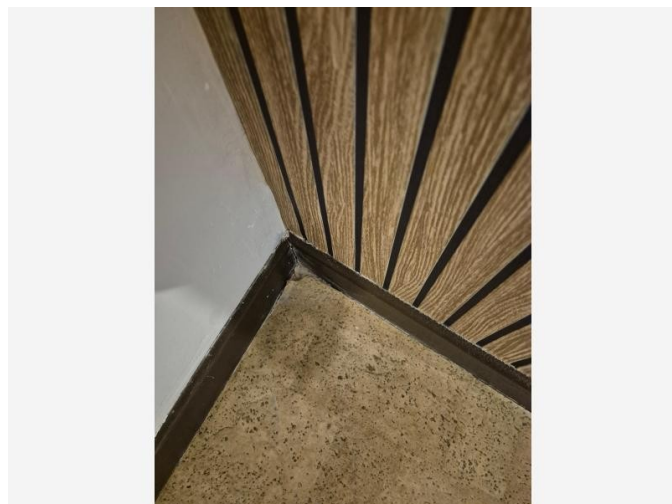
## Fiche 3: Vloerzeil

Geen asbest

| # | Type | Referentie | Resultaat |
|---|---|---|---|
| 3.1 | Puntmonster | 2659 Vloerzeil | Geen asbest |

| Bindmiddel van materiaal | Kunststof of -hars |
| Gebondenheid op basis van bindmiddel | Hecht |

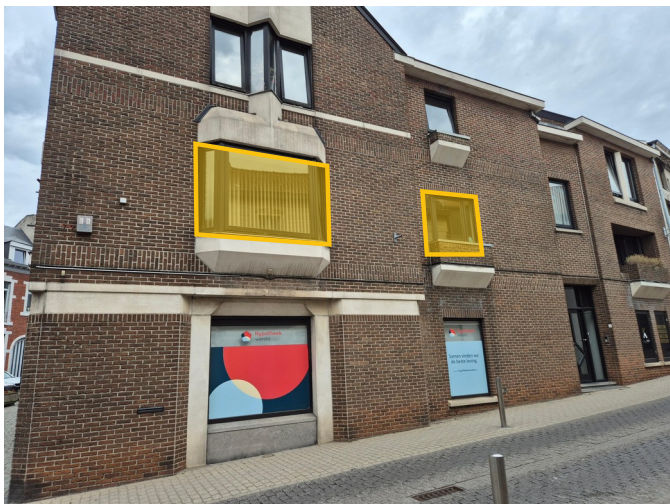
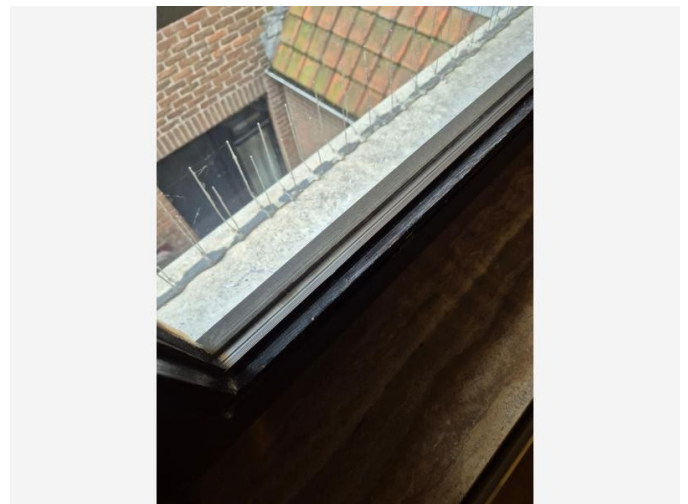
### Fiche 4: Afdichtingsmateriaal aan schrijnwerk

| Beschrijving | Notitie | Terug te vinden op plannen |
|---|---|---|
| Fiche 4: Afdichtingsmateriaal aan schrijnwerk | Houten ramen met rubberen dichtingen | Plan 1.3: 1e verdieping |
