# Asbestinventarisatetest

Weerstandersstraat 25, 3870 Heers

Attestnummer : 20241106-000448.002

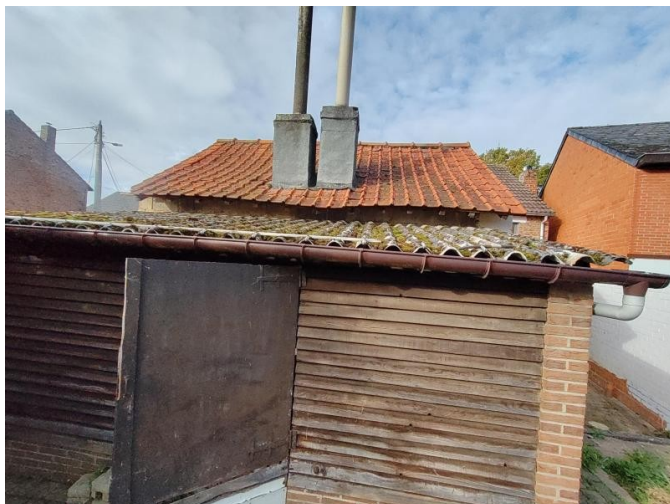
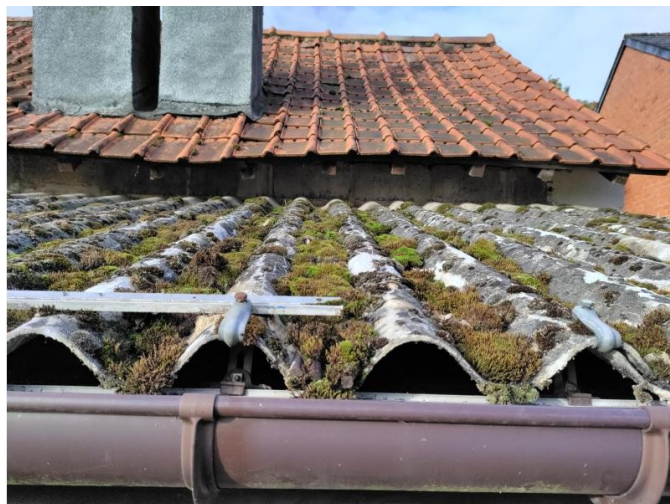
| Eindbeoordeling materiaalrisico | Hoog materiaalrisico en/of hoge kans op vezelvrijgave |

| Asbestsoort (vezeltype) | Crocidoliet aanwezig |
| Toestand van het materiaal | Matig beschadigd, matig verweerd |

| Beschrijving | Golfplaten daken |
| Hoeveelheid (oppervlakte - aantal) | • 8,00 m <sup>2</sup> - 1 stuk |

- Verwijder dit asbestmateriaal zo snel mogelijk. Volg de toestand goed op.
- Hemelwater dat afspoelt van asbestcement daken of gevels kan asbestdeeltjes bevatten. Gebruik het enkel voor gesloten circuits (bv. spoelen toiletten). Reinig na het vervangen van het dak of de gevel de dakgoten en regenwaterput of -ton om asbesthoudend sediment of slib te verwijderen

Gelet op de oppervlakte, complexiteit en mate van verwerking wordt afgeraden dit via doe-het-zelf te doen

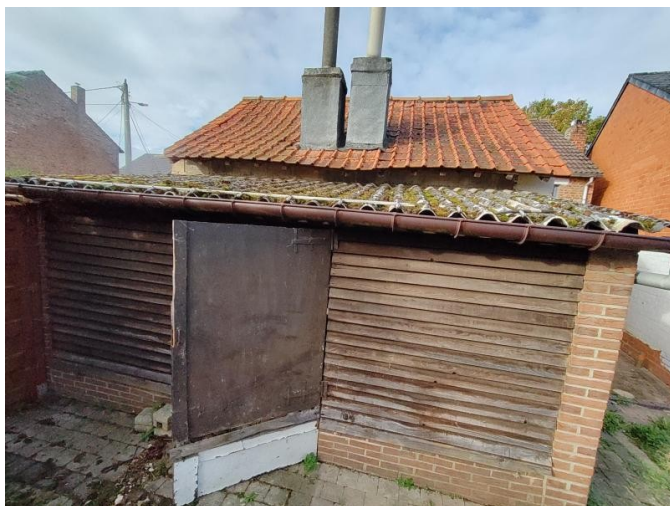
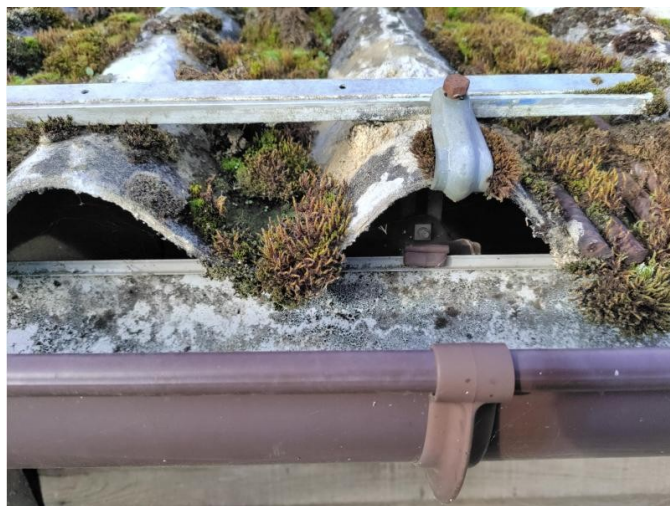
## Fiche 2: Slib in dakgoot

| Beschrijving | Slib in dakgoot |
| Bron van de resten | Golfplaten dak |
| Hoeveelheid (gewicht - aantal) | <ul style="list-style-type: none"><li>1,00 kg - 1 stuk</li></ul> |

- Verwijder het asbestafval.

- Eenvoudige handelingen: mag via doe-het-zelf of door werknemer(s) met opleidingsattest eenvoudige handelingen  
Het bladafval eerst bevochtigen voor het te verwijderen en het slib traag doorspoelen (indien aangesloten op de rioleringen) of verwijderen (indien aangesloten op een regenwaterput). Indien uw dakgoot is aangesloten op een regenwaterput gebruikt u het regenwater best niet meer voor het besproeien van de (moes-)tuin en uw wasmachine. Voor het spoelen van toiletten vormt dit geen risico. Wanneer u het asbestdak in een latere fase verwijdert laat u best ook uw regenwaterput reinigen door een gespecialiseerde firma.

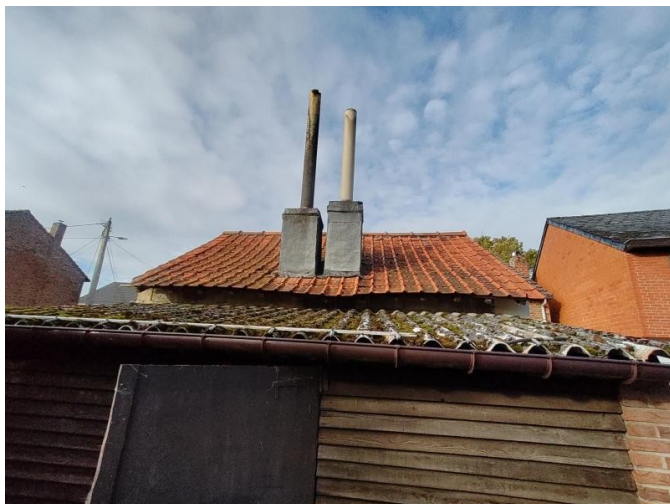
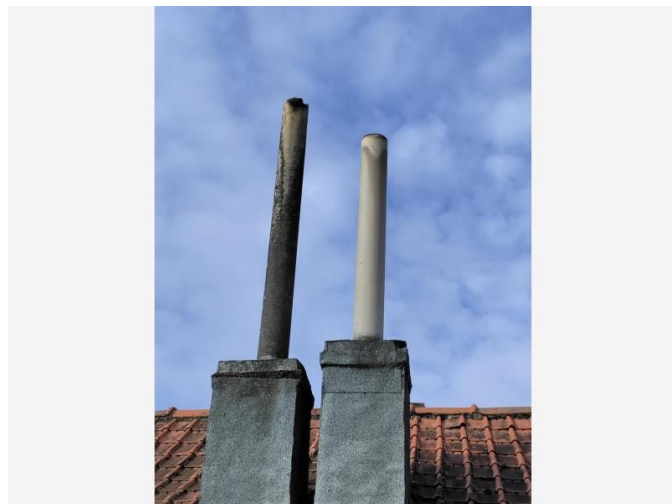
| Eindbeoordeling materiaalrisico | Hoog materiaalrisico en/of hoge kans op vezelvrijgave |

| Asbestsoort (vezeltype) | Crocidoliet aanwezig |
| Toestand van het materiaal | Matig beschadigd, matig verweerd |

| Beschrijving | Rookgaskanaal |

- Verwijder dit asbestmateriaal zo snel mogelijk. Volg de toestand goed op.

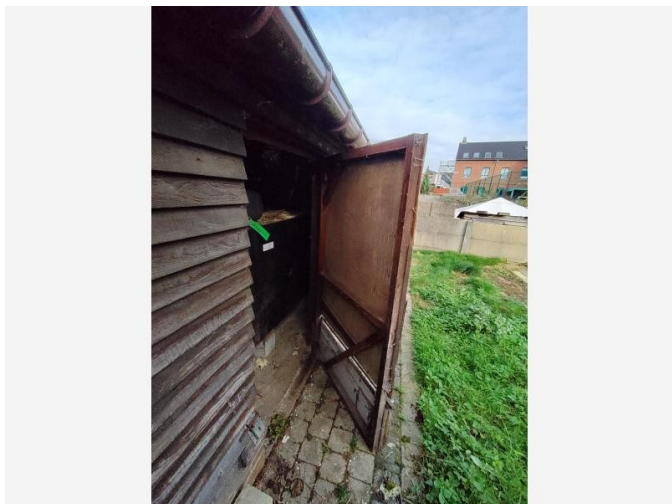
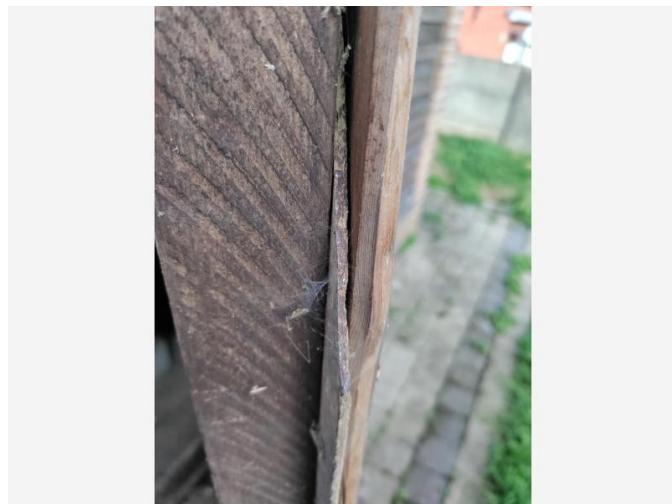
| Eindbeoordeling materiaalrisico | Verhoogd materiaalrisico en/of verhoogde kans op vezelvrijgave |

| Toestand van het materiaal | Licht beschadigd, licht verweerd. Intact calciumsilicaatmateriaal of categorie III 'gebondenheid' |

| Beschrijving | Platen type menuiserie |

- Verwijder dit asbestmateriaal zo snel mogelijk. Volg de toestand goed op.

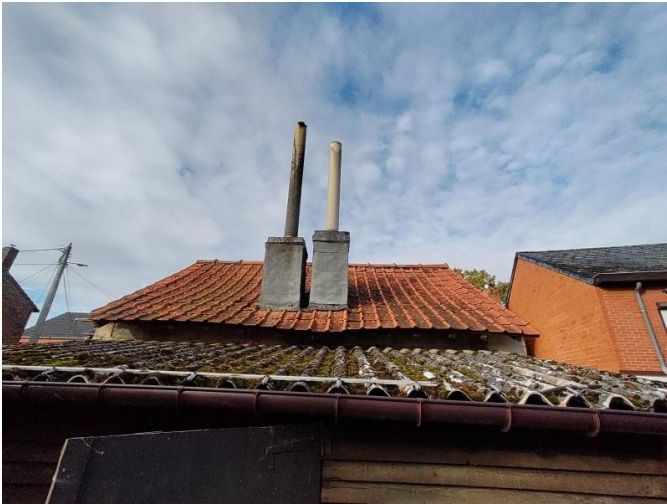
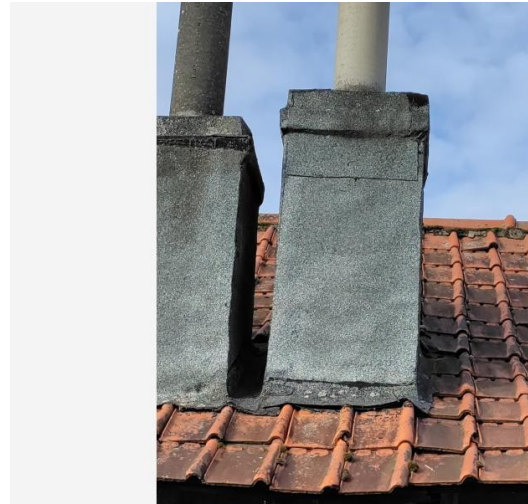
Staalafname niet mogelijk op een veilige manier (risico om door het golfplaten dak te zakken). Het is noch bevestigd, noch uitgesloten dat deze roofing asbest bevat.

| Eindbeoordeling materiaalrisico | Laag materiaalrisico en/of verlaagde kans op vezelvrijgave |

| Beschrijving | Roofing schoorsteen |

- Zorg voor een veilig beheer. Vermijd het beschadigen van het asbestmateriaal. Controleer de toestand jaarlijks op wijzigingen.
- Voer bijkomende staalname(s) uit.

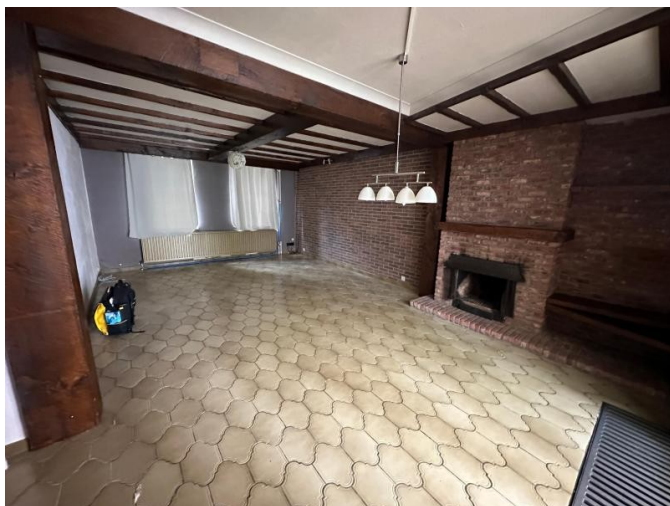
**Reden:** Er is geen volledige risicobeoordeling mogelijk

**Uitleg van de asbestdeskundige:** De binnenkant van de schouw kon enkel vanuit de open haard onderzocht worden. Binnenin kunnen zich nog brandwerende platen of ander asbestverdacht materiaal bevinden.

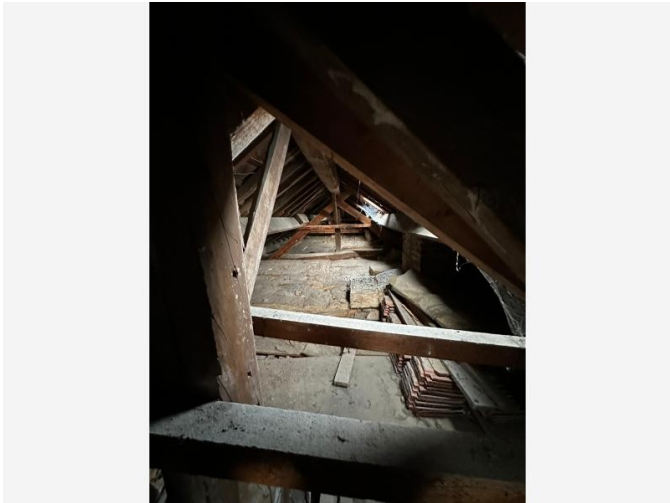
**Reden:** Geen toegangsluik

**Uitleg van de asbestdeskundige:** Via de woning in geen toegang tot de zolderruimte. De aanpalende woning werd eveneens onderzocht. Via daar is de zolderruimte van nr. 25 zichtbaar. Er is geen onderdak aanwezig. De ruimte kon echter niet volledig onderzocht worden omwille van risico op door het plafond te zakken. De vloer is bedekt met glaswolisolatie. Het is niet zichtbaar waar de steunbalken zich bevinden.

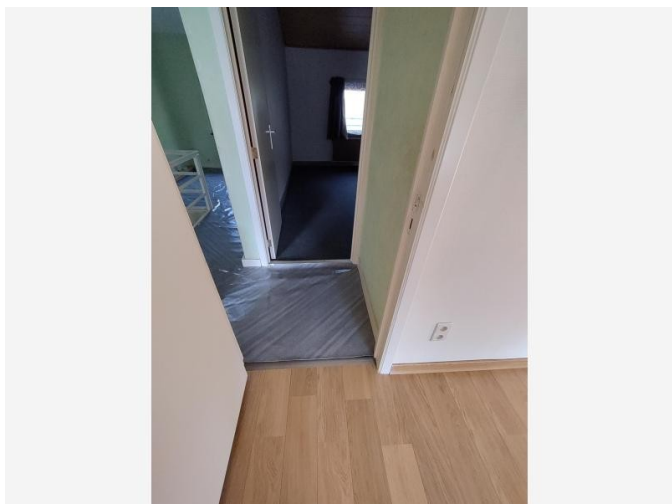
De vloerzeilen en tapijten op de eerste verdieping werden onderzocht en zijn niet asbestverdacht.  
In de achterste slaapkamer is laminaat gelegd. De onderlaag hiervan kon niet onderzocht worden.

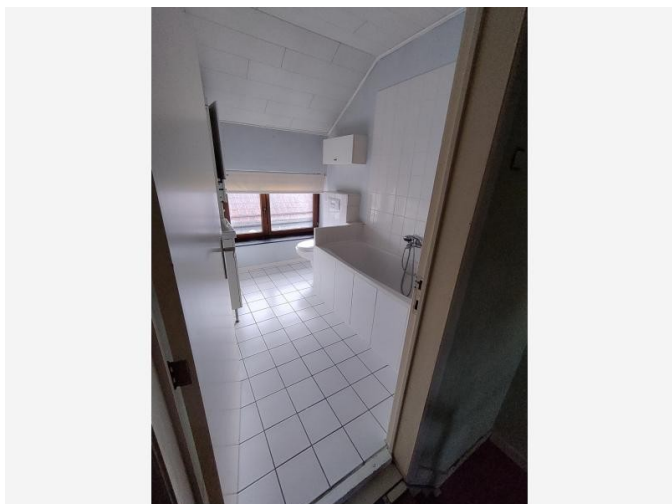
De lijmlaag & achterlaag achter de faiancetegels wand en vloer (niet op plan aangeduid) kon niet bemonsterd worden zonder schade aan de tegels aan te brengen. Als er bij eventuele verbouwingen wil uitgesloten worden dat deze asbest bevatten, is een staalafname vereist.
