# Asbestinventarisatetest

Weerstandersstraat 27, 3870 Heers

Attestnummer : 20241106-000455.004

Uitgegeven op : 06.11.2024

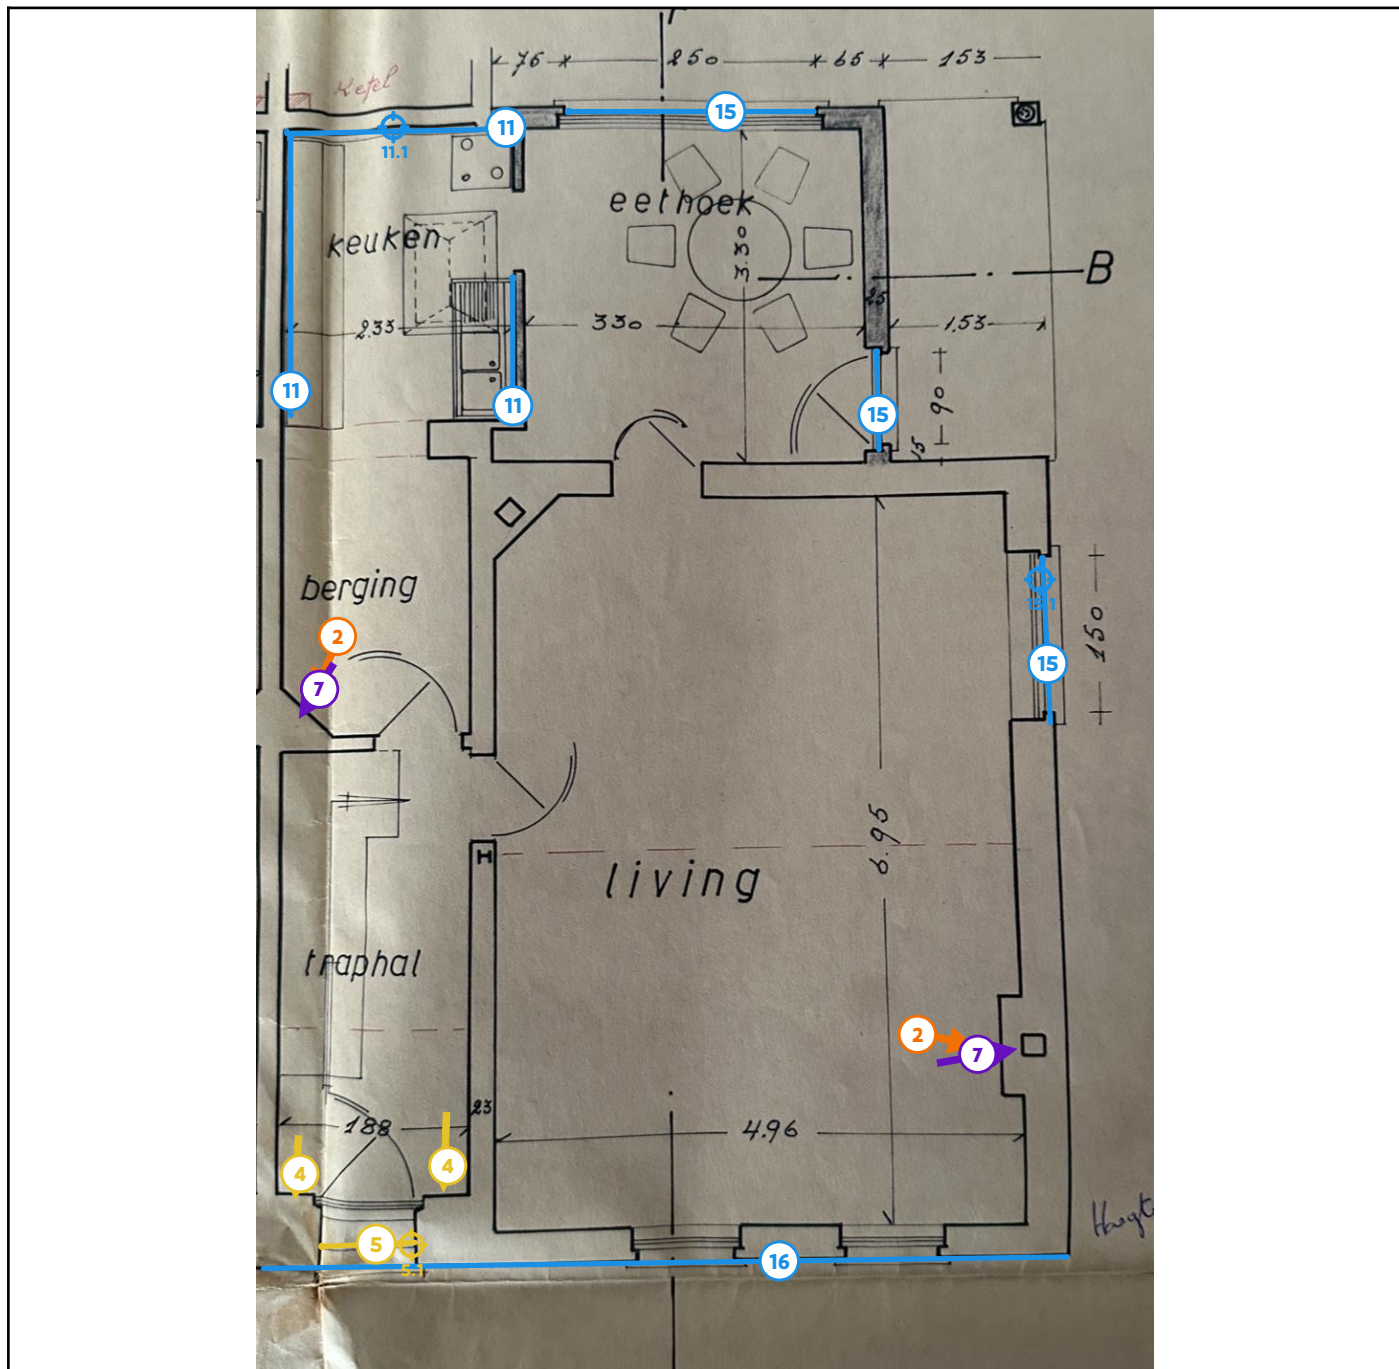
| Beschrijving | Type | Actie |
|---|---|---|
| 2. Dichtingskoord kachel | Asbestmateriaal | Verwijderen |
| 4. Bakeliet elektro/elektriciteitsmeter | Asbestmateriaal | Zorgvuldig beheren |
| 5. Masië voordeur (muur/profiel) | Asbestmateriaal | Zorgvuldig beheren |

| 7. Schouw | Beperking | - |

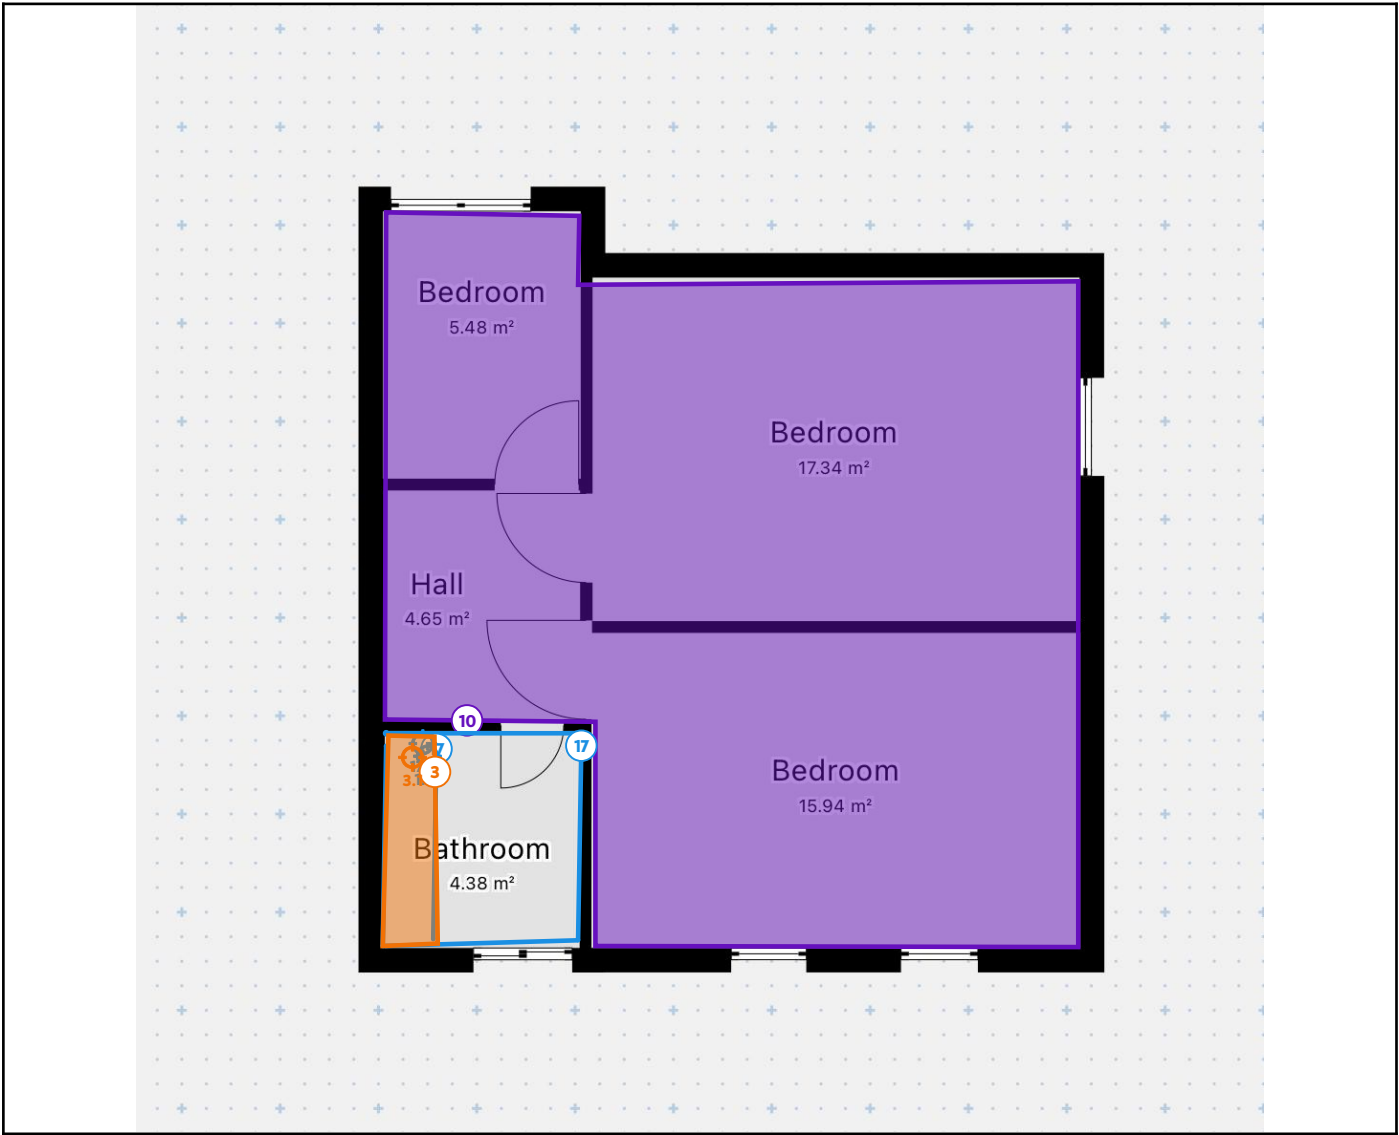
| Beschrijving | Type | Actie |
|---|---|---|
| 3. Vloerzeil badkamer | Asbestmateriaal | Verwijderen |
| 10. Niet-asbestverdachte vloerzeilen | Advies | - |

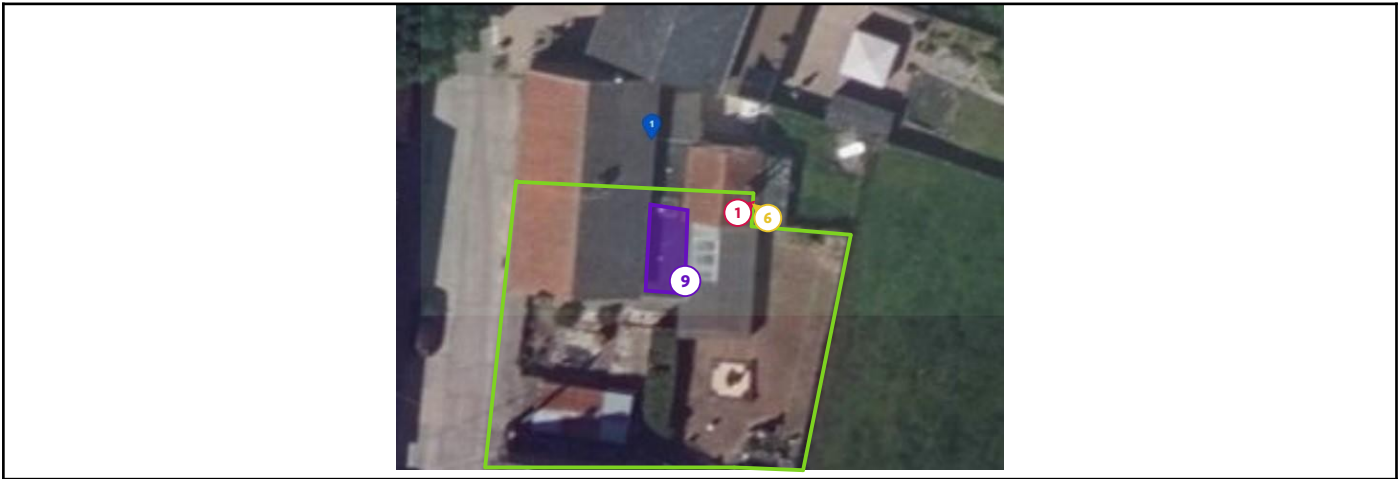
| Beschrijving | Type | Actie |
|---|---|---|
| 1. Rookgaskanaal | Asbestmateriaal | Dringend verwijderen |
| 6. Roofing schoorsteen | Asbestmateriaal | Zorgvuldig beheren |
| 9. EPDM dakbekleding | Advies | - |

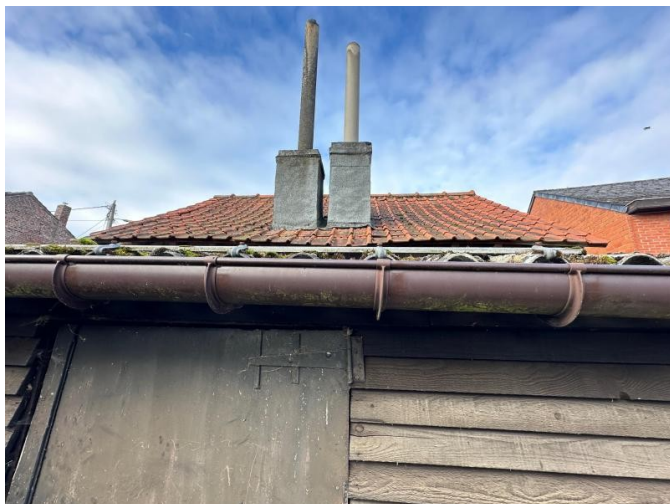
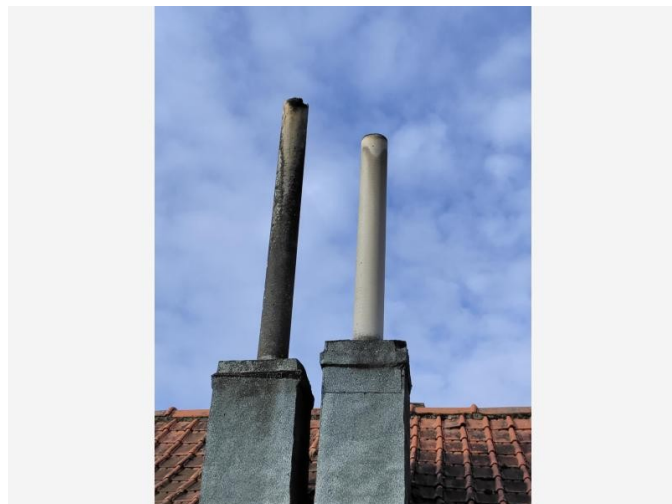
Het asbestmateriaal valt onder de mijlpaal van 2034.

**Dringend verwijderen**

| Eindbeoordeling materiaalrisico | Hoog materiaalrisico en/of hoge kans op vezelvrijgave |

| Asbestsoort (vezeltype) | Crocidoliet aanwezig |
| Toestand van het materiaal | Matig beschadigd, matig verweerd |

| Beschrijving | Rookgaskanaal |

- Verwijder dit asbestmateriaal zo snel mogelijk. Volg de toestand goed op.

- Eenvoudige handelingen: mag via doe-het-zelf of door werknemer(s) met opleidingsattest eenvoudige handelingen  
Hechtgebonden asbest mag via doe-het-zelf of door werknemer(s) met opleidingsattest eenvoudige handelingen verwijderd worden. Vraag bij uw aannemer na of deze over een certificaat "eenvoudige handelingen" beschikt. Neem de nodige veiligheidsmaatregelen zoals beschreven in de bijlagen indien u deze toepassing zelf gaat verwijderen. Verwijder deze toepassing alleen via doe-het-zelf indien u deze in zijn geheel en zonder te breken kan verwijderen.

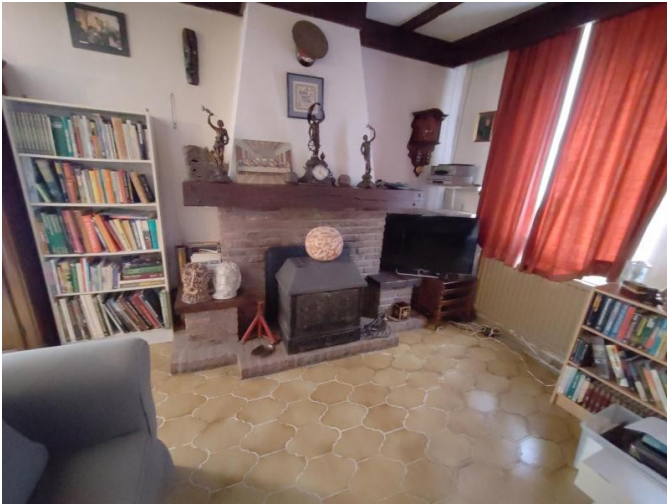
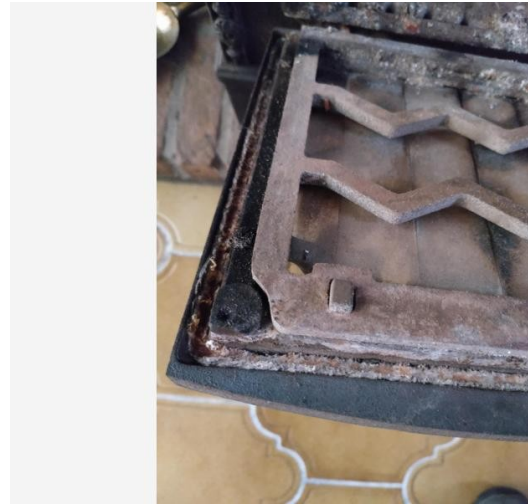
Het asbestmateriaal valt onder de mijlpaal van 2034.

Verwijderen

| Eindbeoordeling materiaalrisico | Verhoogd materiaalrisico en/of verhoogde kans op vezelvrijgave |

| Gebondenheid | Categorie 3: niet-hechtgebonden met weinig of geen matrix |
| Toestand van het materiaal | Matig beschadigd, matig verweerd |

| Beschrijving | Dichtingskoord kachel |

- Verwijder dit asbestmateriaal zo snel mogelijk. Volg de toestand goed op.

- Eenvoudige handelingen: mag via doe-het-zelf of door werknemer(s) met opleidingsattest eenvoudige handelingen  
Asbesthoudende koorden mogen via doe-het-zelf of door werknemer(s) met opleidingsattest eenvoudige handelingen verwijderd worden, ongeacht of deze zich binnen of buiten bevinden. Vraag bij uw aannemer na of deze over een certificaat "eenvoudige handelingen" beschikt. Er wordt afgeraden het koord via doe-het-zelf te verwijderen.

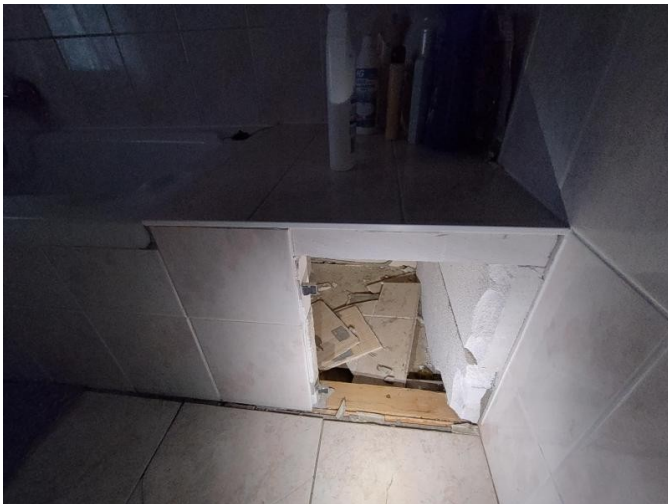
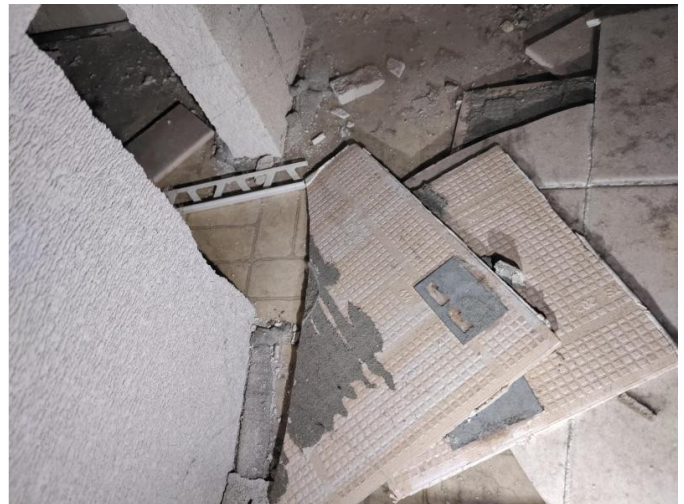
Het asbestmateriaal valt onder de mijlpaal van 2034.

Verwijderen

| Eindbeoordeling materiaalisico | Verhoogd materiaalisico en/of verhoogde kans op vezelvrijgave |

| Toestand van het materiaal | Licht beschadigd, licht verweerd. Intact calciumsilicaatmateriaal of categorie III 'gebondenheid' |

| # | Type | Referentie | Resultaat |
|---|---|---|---|
| 3.1 | Puntmonster | M3 | Chrysotiel |

| Beschrijving | Vloerzeil badkamer |
| Opmerking | Vloerzeil vastgesteld via inspectieluik bad. Vermoeden dat dit over de hele oppervlakte van de badkamer doorloopt, en dat hier nadien over getegeld is. |

- Zorg voor een veilig beheer. Vermijd het beschadigen van het asbestmateriaal. Controleer de toestand jaarlijks op wijzigingen.
- Scherm in afwachting van verwijdering het asbestmateriaal af van luchtstromingen en verstoring: bijvoorbeeld door het te verpakken, te fixeren, af te dekken, signalisatie - afbakening aan te brengen, ...

- Hermetische zone (erkend asbestverwijderaar)  
Niet-hechtgebonden asbest - asbestvezels kunnen bij het verwijderen gemakkelijk vrijkomen. De verwijdering ervan mag enkel door een erkend asbestverwijderaar gebeuren. Ga deze toepassing zeker niet zelf verwijderen!

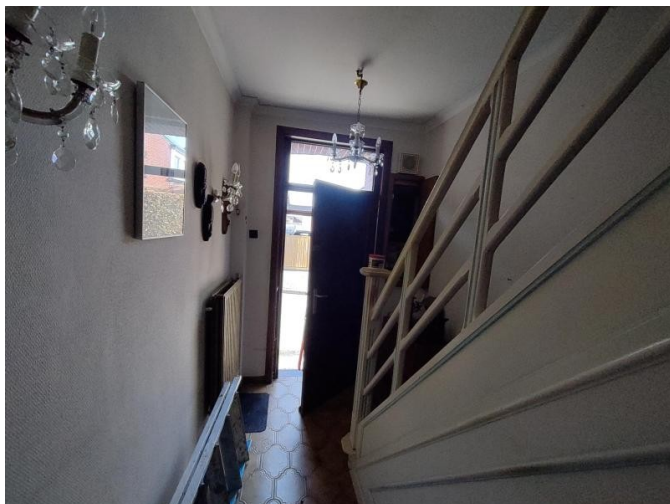
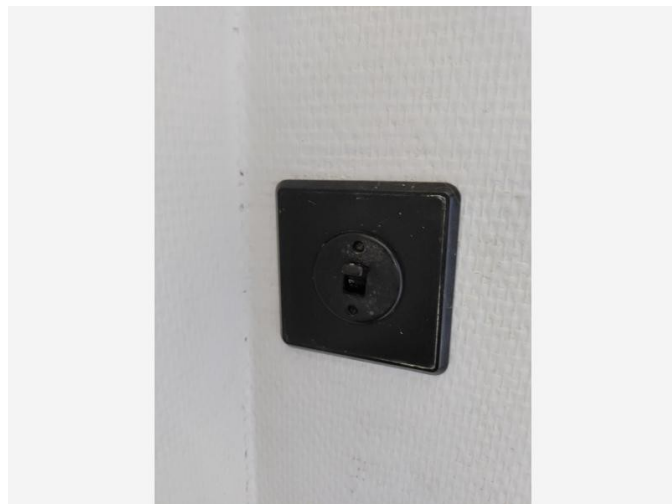
Het asbestmateriaal valt onder de mijlpaal van 2040.

Zorgvuldig beheren

In oude bakeliet werd soms asbest toegepast. Gezien dit een actieve elektrische toepassing betreft, werden er geen stalen afgenomen. Deze wordt beschouwd als asbestverdacht.

| Eindbeoordeling materiaalisico | Laag materiaalisico en/of verlaagde kans op vezelvrijgave |

| Beschrijving | Bakeliet elektro/elektriciteitsmeter |

- Zorg voor een veilig beheer. Vermijd het beschadigen van het asbestmateriaal. Controleer de toestand jaarlijks op wijzigingen.

- Eenvoudige handelingen: mag via doe-het-zelf of door werknemer(s) met opleidingsattest eenvoudige handelingen  
Hechtgebonden asbest mag door werknemer(s) met opleidingsattest eenvoudige handelingen verwijderd worden. Vraag bij uw aannemer na of deze over een certificaat "eenvoudige handelingen" beschikt. Deze toepassing kan best verwijderd worden door een vakman die met elektrische installaties mag werken. De elektriciteitsmeter is eigendom van de netbeheerder en mag alleen door daartoe bevoegd personeel verwijderd worden.

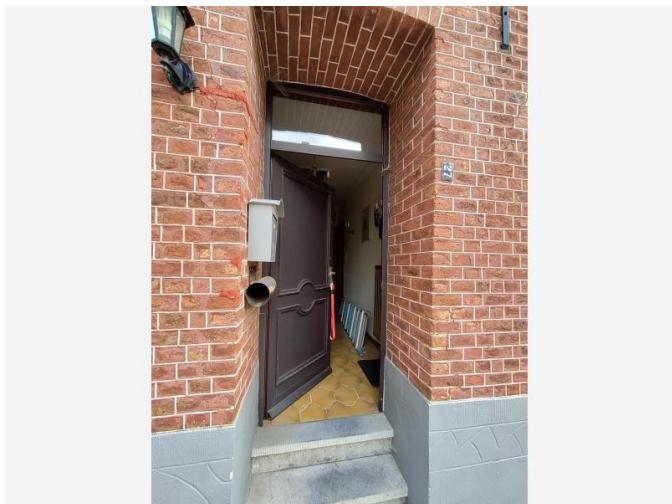
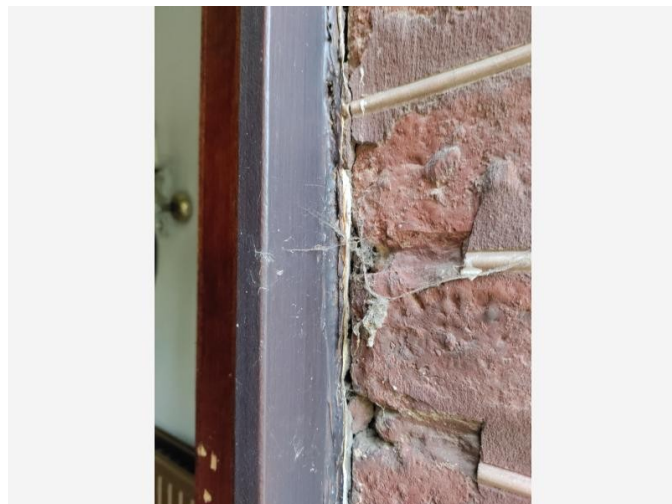
Het asbestmateriaal valt onder de mijlpaal van 2040.

Zorgvuldig beheren

| Eindbeoordeling materiaalrisico | Laag materiaalrisico en/of verlaagde kans op vezelvrijgave |

| Toestand van het materiaal | Licht beschadigd, licht verweerd. Intact calciumsilicaatmateriaal of categorie III 'gebondenheid' |

| # | Type | Referentie | Resultaat |
|---|---|---|---|
| 5.1 | Puntmonster | M5 | Chrysotiel |

- Zorg voor een veilig beheer. Vermijd het beschadigen van het asbestmateriaal. Controleer de toestand jaarlijks op wijzigingen.

- Eenvoudige handelingen: mag via doe-het-zelf of door werknemer(s) met opleidingsattest eenvoudige handelingen  
Hechtgebonden asbest mag door werknemer(s) met opleidingsattest eenvoudige handelingen verwijderd worden. Vraag bij uw aannemer na of deze over een certificaat "eenvoudige handelingen" beschikt. Ga deze toepassing niet zelf verwijderen.

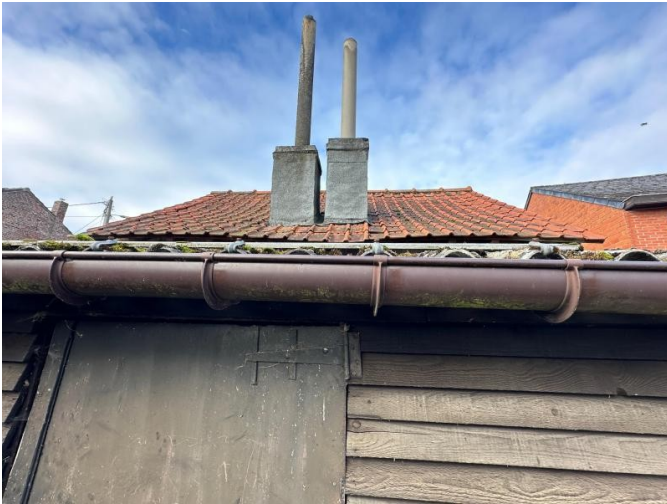
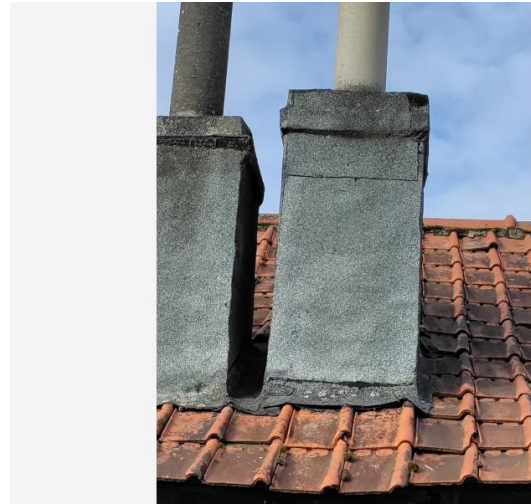
| Opmerking | Staalafname aan een overhangende lap roofing om lekschade te vermijden.<br><br>In oude roofinglagen kan asbest verwerkt zijn. Bij eventuele werken is een staalafname van de onderliggende lagen vereist om uit te sluiten of deze oudere lagen asbest bevatten. |
