Asbestinventarisatetest

Hemeldonk 78, 2275 Lille

Attestnummer : 20240502-000099.000

Uitgegeven op : 02.05.2024

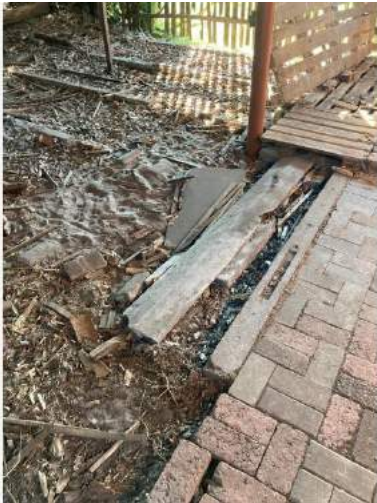
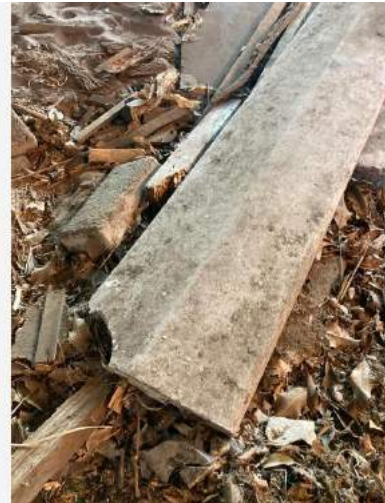
Dringend verwijderen

Beschrijving	Afval golfplaten en boordsteen
Type afvalstof	Betreft resten (contaminatie) van verwerking of beschadiging
Type resten (contaminatie)	<ul style="list-style-type: none">• Stukken, fragmenten (los, opliggend)
Besmette materialen	<ul style="list-style-type: none">• Bodem
Bron van de resten	Bron van de resten is niet meer aanwezig
Omgeving	Buiten
Primaire drager	Bodem
Gebondenheid resten	Hecht
Hoeveelheid (gewicht - aantal)	<ul style="list-style-type: none">• 25,00 kg - 1 stuk
Totaal gewicht	25,00 kg
Eenvoudig bereikbaar	Ja
Identificatiemethode	Vaststelling zonder monsternamen
Opmerking	Boordsteen en enkele fragmenten golfplaat liggen op de grond.

- Verwijder het asbestafval.

- Eenvoudige handelingen: mag via doe-het-zelf of door werknemer(s) met opleidingsattest eenvoudige handelingen
Betreft een hechtgebonden toepassing dewelke eenvoudig kan opgenomen en verwijderd worden.

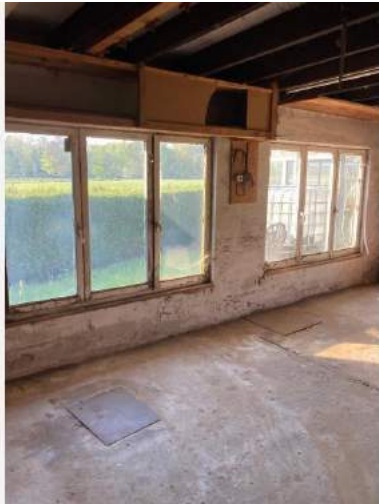
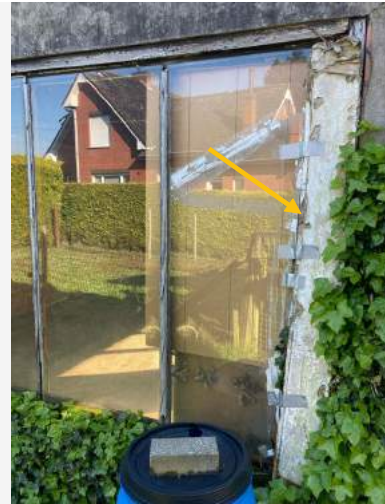
Dringend verwijderen

Eindbeoordeling materiaalrisico	Hoog materiaalrisico en/of hoge kans op vezelvrijgave
---------------------------------	---

Gebondenheid	Categorie 1: hechtgebonden in oorsprong
Asbestsoort (vezeltype)	Amfibool aanwezig, uitgezonderd crocidoliet
Asbestconcentratie	Laag (< 50%)
Afschermingsgraad van het gehele materiaal	Geheel of deels (ook) vrij aan de binnenlucht
Toestand van het materiaal	Zwaar beschadigd, zwaar verweerd

Beschrijving	Kit ramen
Omgeving	Grenst aan binnen- en buitenlucht
Primaire drager	Wandopening verticaal (raam, deur, ...)
Asbestmateriaal	In-situ afwerkingslagen - Pasta, stopverf, voegsel, stopsel, vulsel, mastiek, katten, ...
Bindmiddel van asbestmateriaal	Kitten, mastiek, pasta
Gebondenheid op basis van bindmiddel	Hecht
Hoeveelheid (gewicht - aantal)	<ul style="list-style-type: none">• 0,50 kg - 3 stuks
Totaal gewicht	1,50 kg
Eenvoudig bereikbaar	Ja
Bevestigingswijze	<ul style="list-style-type: none">• Verlijmd, ingegoten, versmeerd
Identificatiemethode	Vaststelling zonder monsternamen

Destructieve handeling voor identificatie	Nee
Opmerking	<p>De kit van de ramen van de achterbouw is van een ander type dan deze van de woning. Omwille van economische redenen werd er geen staal genomen. De opdrachtgever begrijpt dat daarom moet worden aangenomen dat deze toepassing asbest bevat. tot het tegendeel wordt bewezen.</p> <p>Het opgegeven gewicht is een beredeneerde schatting. Er worden geen rechten verleend aan dit gewicht.</p>

- Zorg voor een veilig beheer. Vermijd het beschadigen van het asbestmateriaal. Controleer de toestand jaarlijks op wijzigingen.

- Eenvoudige handelingen: mag via doe-het-zelf of door werknemer(s) met opleidingsattest eenvoudige handelingen
Voorzichtig verwijderen. Gebruik handgereedschap in plaats van elektrisch gereedschap om trillingen en breuk te voorkomen. Hou de toepassing vochtig tijdens de verwijdering. Een stofzuiger met HEPA-filter is noodzakelijk. Voor na verwijdering een schoonmaak uit met natte methoden. Gebruik geen blazers of standaard stofzuigers die de vezels kunnen verspreiden.

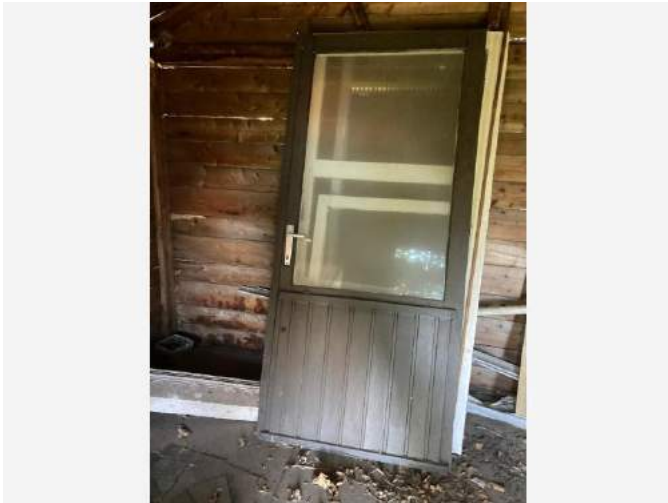
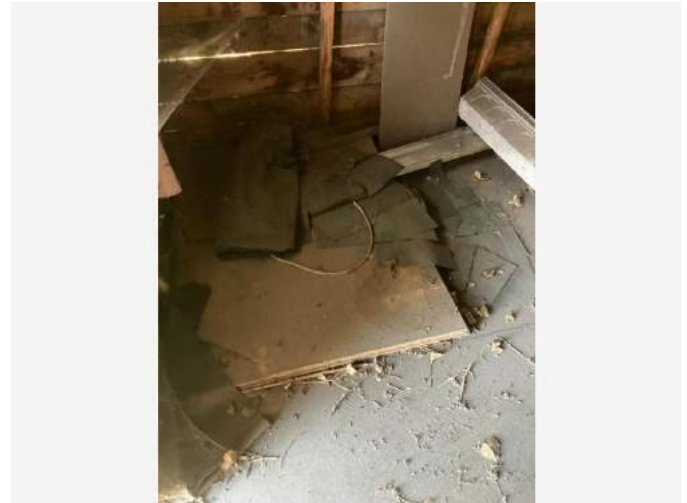
Dringend verwijderen

Beschrijving	Roofing
Type afvalstof	Betreft resten (contaminatie) van verwerking of beschadiging
Type resten (contaminatie)	<ul style="list-style-type: none">• Stukken, fragmenten (los, opliggend)
Besmette materialen	<ul style="list-style-type: none">• Bodem
Bron van de resten	Bron van de resten is niet meer aanwezig
Omgeving	Binnen
Primaire drager	Bodem
Gebondenheid resten	Hecht
Hoeveelheid (gewicht - aantal)	<ul style="list-style-type: none">• 10,00 kg - 1 stuk
Totaal gewicht	10,00 kg
Eenvoudig bereikbaar	Ja
Identificatiemethode	Vaststelling zonder monstername
Opmerking	De rol roofing en stukken roofing liggen op de grond in het tuinhuisje.

- Verwijder het asbestafval.

- Eenvoudige handelingen: mag via doe-het-zelf of door werknemer(s) met opleidingsattest eenvoudige handelingen
De stukken roofing zijn eenvoudig op te nemen en af te voeren.

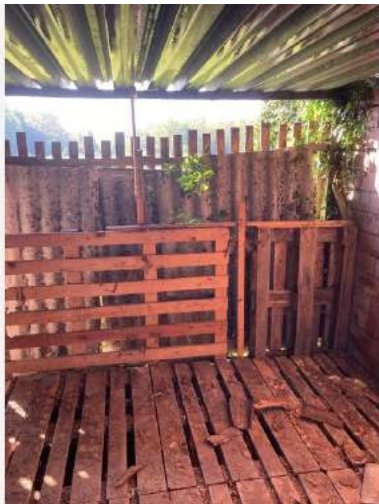
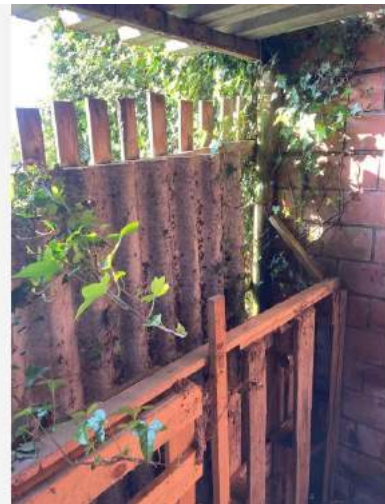
Verwijderen

Eindbeoordeling materiaalrisico	Verhoogd materiaalrisico en/of verhoogde kans op vezelvrijgave
---------------------------------	--

Gebondenheid	Categorie 1: hechtgebonden in oorsprong
Asbestsoort (vezeltype)	Crocidoliet aanwezig
Asbestconcentratie	Laag (< 50%)
Afschermingsgraad van het gehele materiaal	Geheel of deels vrij aan de buitenlucht
Toestand van het materiaal	Matig beschadigd, matig verweerd

Beschrijving	Wand golfplaten
Omgeving	Buiten
Primaire drager	Bodem zand
Asbestmateriaal	Dak- en gevelbekleding - Golfplaat
Bindmiddel van asbestmateriaal	Cement
Gebondenheid op basis van bindmiddel	Hecht
Hoeveelheid (oppervlakte - aantal)	• 8,00 m ² - 1 stuk
Totale oppervlakte	8,00 m ²
Eenvoudig bereikbaar	Ja
Bevestigingswijze	• Los (al dan niet bedekt)
Identificatiemethode	Vaststelling zonder monsternamen

Destructieve handeling voor identificatie	Nee
Opmerking	Rechtopstaande golfplaten bedoelt als afscheiding / wand. Niet volledig afgesloten.

- Verwijder dit asbestmateriaal zo snel mogelijk. Volg de toestand goed op.

- Eenvoudige handelingen: mag via doe-het-zelf of door werknemer(s) met opleidingsattest eenvoudige handelingen
Hechtgebonden toepassing die vrij eenvoudig te verwijderen is zonder deze te beschadigen.

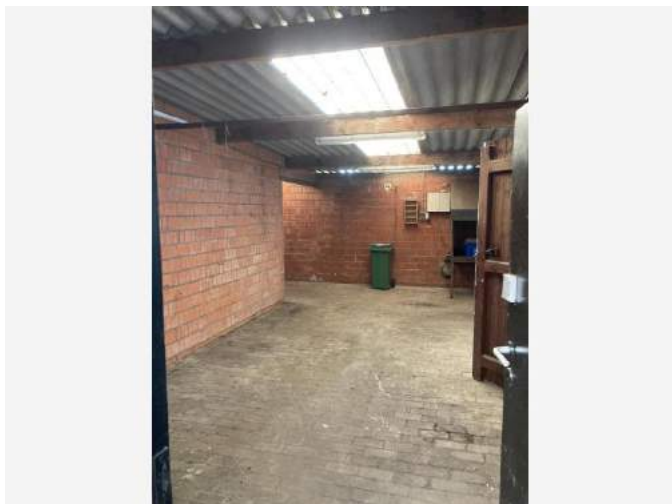
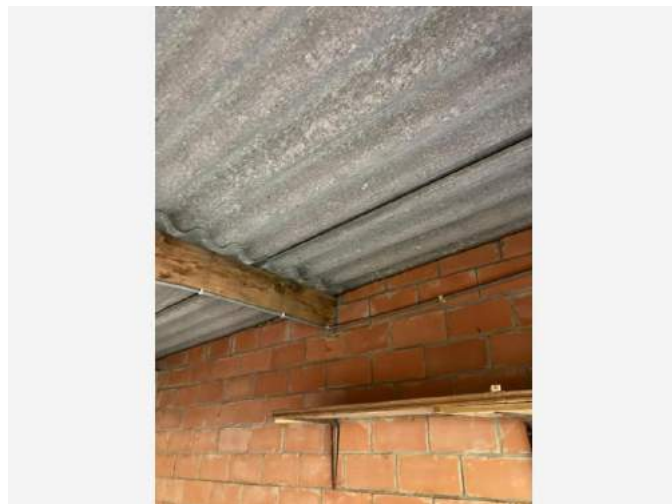
Verwijderen

Eindbeoordeling materiaalrisico	Verhoogd materiaalrisico en/of verhoogde kans op vezelvrijgave
Opmerking	Crocidoliet is een aanname bij gebrek aan staalname. Een staalname kan een andere asbestsoort met zich meebrengen en de risicobeoordeling beïnvloeden.

Gebondenheid	Categorie 1: hechtgebonden in oorsprong
Asbestsoort (vezeltype)	Crocidoliet aanwezig
Asbestconcentratie	Laag (< 50%)
Afschermingsgraad van het gehele materiaal	Geheel of deels (ook) vrij aan de binnenlucht
Toestand van het materiaal	Licht beschadigd, licht verweerd. Intact materiaal type Pical – asbestboard of categorie III 'gebondenheid'

Beschrijving	Golfplaten uit asbestcement
Omgeving	Grenst aan binnen- en buitenlucht
Primaire drager	Schuin dak
Asbestmateriaal	Dak- en gevelbekleding - Golfplaat
Bindmiddel van asbestmateriaal	Cement
Gebondenheid op basis van bindmiddel	Hecht
Hoeveelheid (oppervlakte - aantal)	• 100,00 m ² - 1 stuk

Totale oppervlakte	100,00 m ²
Eenvoudig bereikbaar	Ja
Bevestigingswijze	<ul style="list-style-type: none">• Geschroefd• Genageld, geniet
Identificatiemethode	Vaststelling zonder monsternamen
Destructieve handeling voor identificatie	Nee
Opmerking	<p>De oppervlakte is een berekende inschatting waaraan geen rechten worden verleend.</p> <p>Er werd om economische redenen geen staal genomen. De opdrachtgever begrijpt dat daarom moet worden aangenomen dat deze toepassing asbest bevat tot het tegendeel wordt bewezen.</p>

- Zorg voor een veilig beheer. Vermijd het beschadigen van het asbestmateriaal. Controleer de toestand jaarlijks op wijzigingen.
- Hemelwater dat afspoelt van asbestcement daken of gevels kan asbestdeeltjes bevatten. Gebruik het enkel voor gesloten circuits (bv. spoelen toiletten). Reinig na het vervangen van het dak of de gevel de dakgoten en regenwaterput of -ton om asbesthoudend sediment of slib te verwijderen

- Eenvoudige handelingen: mag via doe-het-zelf of door werknemer(s) met opleidingsattest eenvoudige handelingen
Best laten verwijderen door een aannemer met opleidingsattest eenvoudige handelingen omwille van de grote oppervlakte.

Houd een registratie bij van het verwijderingsproces en de afvalverwerking. Dit kan nuttig zijn als toekomstige referentie of bewijsvoering.

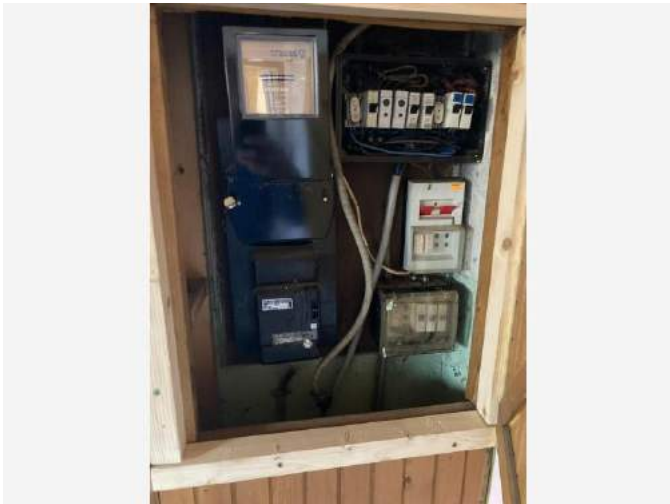
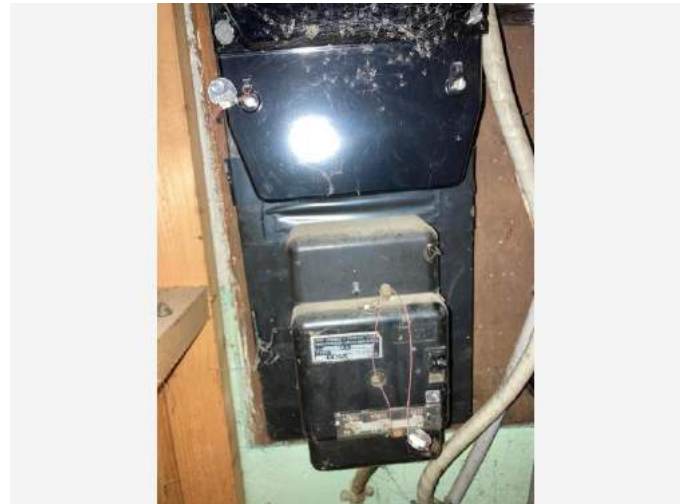
Zorgvuldig beheren

Eindbeoordeling materiaalrisico	Laag materiaalrisico en/of verlaagde kans op vezelvrijgave
---------------------------------	--

Gebondenheid	Categorie 1: hechtgebonden in oorsprong
Asbestsoort (vezeltype)	Crocidoliet aanwezig
Asbestconcentratie	Laag (< 50%)
Afschermingsgraad van het gehele materiaal	Geheel of deels (ook) vrij aan de binnenlucht
Toestand van het materiaal	Onbeschadigd, niet verweerd

Beschrijving	Bakeliet electriciteitsmeters, schakelaars, etc...
Omgeving	Binnen
Primaire drager	Communicatie en elektrische infrastructuur en uitrusting
Asbestmateriaal	Plaat, paneel, tablet - Type Bakeliet
Bindmiddel van asbestmateriaal	Kunststof of -hars
Gebondenheid op basis van bindmiddel	Hecht
Hoeveelheid (oppervlakte - dikte - aantal)	• 1,00 m ² - 1,00 cm - 1 stuk
Totaal volume	0,01 m ³
Eenvoudig bereikbaar	Ja
Bevestigingswijze	• Geschroefd
Identificatiemethode	Vaststelling zonder monsternamen

Destructieve handeling voor identificatie	Nee
Opmerking	De opgegeven oppervlakte is slechts een schatting. Er kunnen geen rechten aan worden verleend. Het is mogelijk dat niet ALLE bakeliet toepassingen op het plan zijn weergegeven. Het is omwille van economische redenen niet mogelijk om alle toepassingen effectief te bemonsteren. Er zijn immers verschillende soorten aanwezig: schakelaars, meterkasten, lichtpunten,...

- Zorg voor een veilig beheer. Vermijd het beschadigen van het asbestmateriaal. Controleer de toestand jaarlijks op wijzigingen.

- Eenvoudige handelingen: mag via doe-het-zelf of door werknemer(s) met opleidingsattest eenvoudige handelingen
Hechtgebonden toepassing die eenvoudig te demonteren en te verwijderen is zonder beschadiging.

Laat de toepassing verwijderen door een electricien.

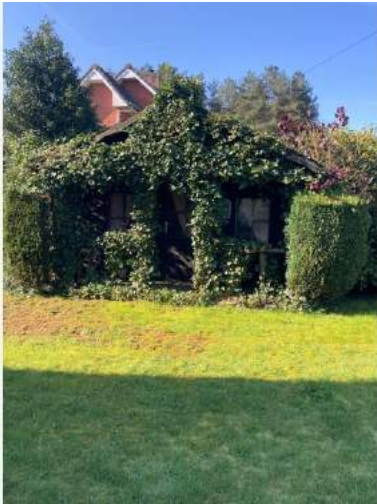
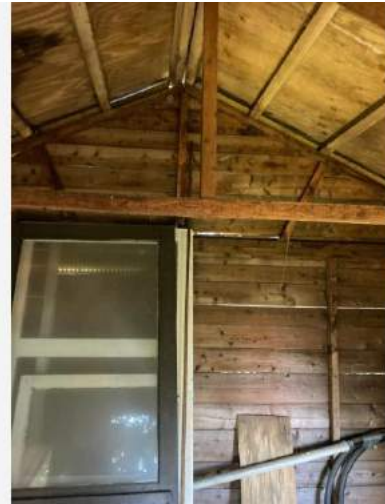
Zorgvuldig beheren

Eindbeoordeling materiaalrisico	Laag materiaalrisico en/of verlaagde kans op vezelvrijgave
---------------------------------	--

Gebondenheid	Categorie 1: hechtgebonden in oorsprong
Asbestsoort (vezeltype)	Crocidoliet aanwezig
Asbestconcentratie	Laag (< 50%)
Afschermingsgraad van het gehele materiaal	Geheel of deels vrij aan de buitenlucht
Toestand van het materiaal	Licht beschadigd, licht verweerd. Intact materiaal type Pical – asbestboard of categorie III 'gebondenheid'

Beschrijving	Roofing dakbedekking
Omgeving	Buiten
Primaire drager	Schuin dak
Asbestmateriaal	Dak- en gevelbekleding - Roofing
Bindmiddel van asbestmateriaal	Bitumen (roofing, teer, asfalt)
Gebondenheid op basis van bindmiddel	Hecht
Hoeveelheid (oppervlakte - aantal)	• 20,00 m ² - 1 stuk
Totale oppervlakte	20,00 m ²
Eenvoudig bereikbaar	Ja
Bevestigingswijze	• Verlijmd, ingegoten, versmeerd

Identificatiemethode	Vaststelling zonder monstername Motivatie: Op vraag van de eigenaar-opdrachtgever werd geen monstername uitgevoerd
Destructieve handeling voor identificatie	Nee
Opmerking	Omwille van economische redenen werd er geen staalname uitgevoerd omdat dit een klein bijgebouw betreft. Het inspectieprotocol dicteert dat dan moet worden aangenomen dat deze toepassing asbestverdacht is.

- Zorg voor een veilig beheer. Vermijd het beschadigen van het asbestmateriaal. Controleer de toestand jaarlijks op wijzigingen.
- Voer bijkomende staalname(s) uit.

- Eenvoudige handelingen: enkel door erkend asbestverwijderaar
Wegens de verlijming wordt dit best overgelaten aan een erkend asbestverwijderaar.

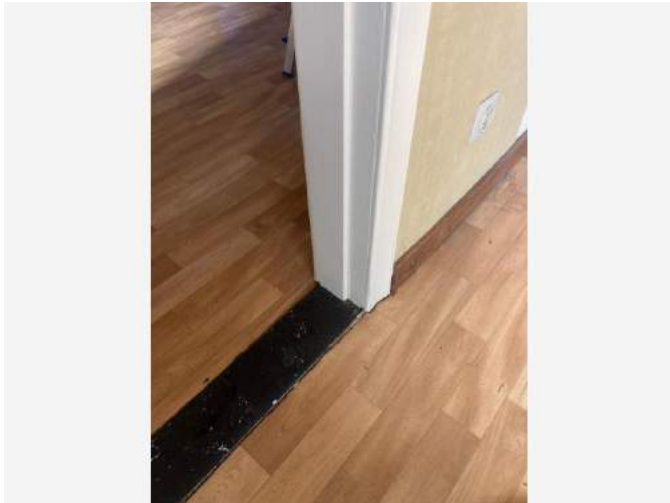
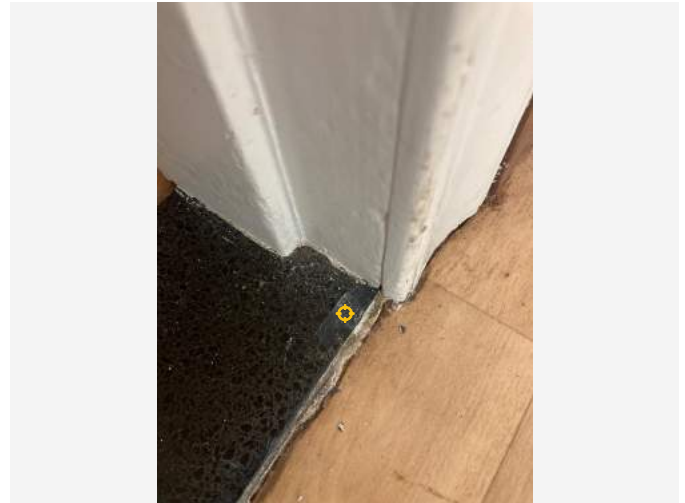
Beschrijving	Deurdorpel entreporte
Omgeving	Binnen
Primaire drager	Wandopening verticaal (raam, deur, ...)
Bindmiddel van materiaal	Cement

Gebondenheid op basis van bindmiddel	Hecht
Hoeveelheid (oppervlakte - dikte - aantal)	• 0,20 m ² - 2,00 cm - 5 stuks
Totaal volume	0,02 m ³
Identificatiemethode	Vaststelling met monstername
Destructieve handeling voor identificatie	Nee
Opmerking	De opgegeven dikte en oppervlakte is een inschatting waaraan geen rechten kunnen worden verleend.

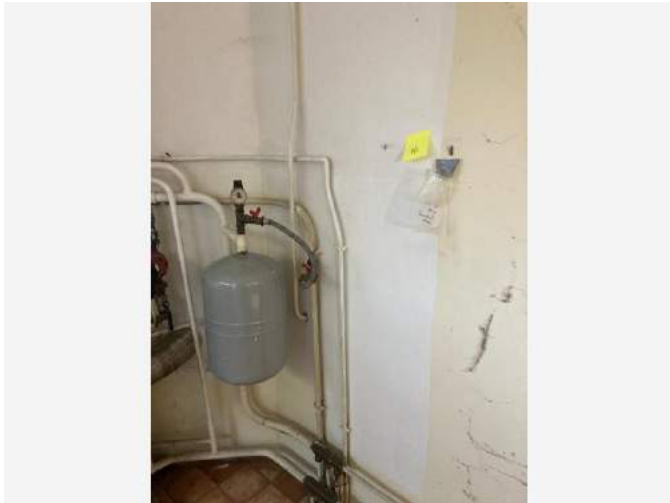
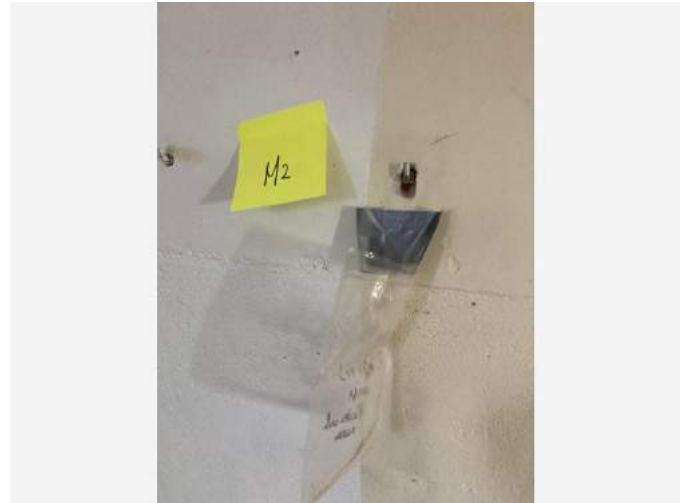
Beschrijving	pleisterwerk muren
Omgeving	Binnen
Primaire drager	Binnenwand

Bindmiddel van materiaal	Gips - kalk
Gebondenheid op basis van bindmiddel	Niet-hechtgebonden
Hoeveelheid (oppervlakte - dikte - aantal)	• 400,00 m ² - 1,00 cm - 1 stuk
Totaal volume	4,00 m ³
Identificatiemethode	Vaststelling met monstername
Destructieve handeling voor identificatie	Nee
Opmerking	<p>De opgegeven oppervlakte en dikte is een inschatting ter indicatie. Er kunnen geen rechten aan worden verleend.</p> <p>Volgende ruimtes zijn niet bepleisterd:</p> <p>Gelijkvloers: Badkamer (tegels), volledige achterbouw (snelbouwmuren).</p> <p>Niv +1: Badkamer (tegels)</p>

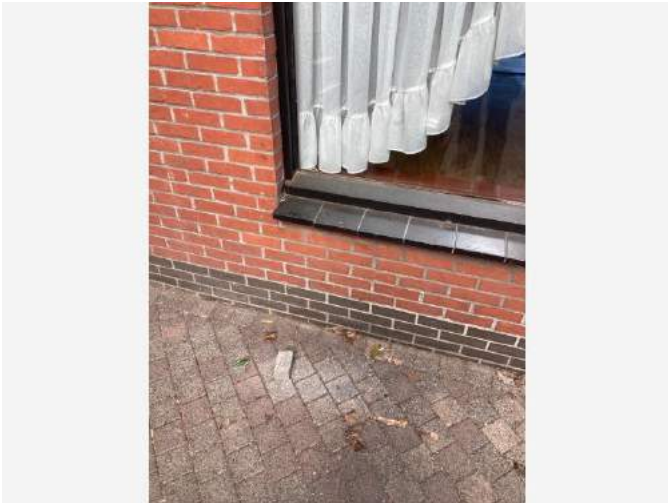
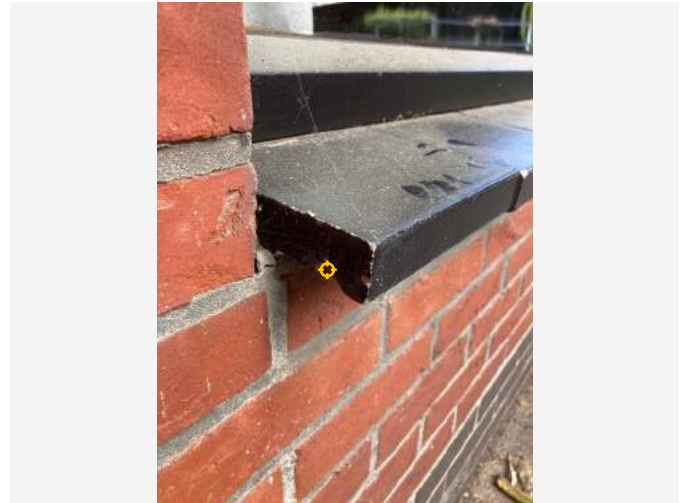
Beschrijving	Vensterbank buiten
Omgeving	Buiten
Primaire drager	Wandopening verticaal (raam, deur, ...)

Bindmiddel van materiaal	Cement
Gebondenheid op basis van bindmiddel	Hecht
Hoeveelheid (oppervlakte - dikte - aantal)	• 0,30 m ² - 4,00 cm - 12 stuks
Totaal volume	0,144 m ³
Identificatiemethode	Vaststelling met monstername
Destructieve handeling voor identificatie	Nee
Opmerking	De opgegeven oppervlakte is een schatting. Er kunnen geen rechten aan verleend worden.

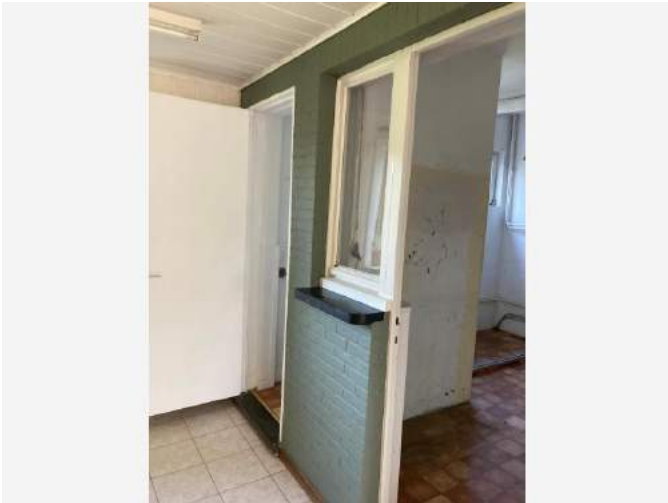
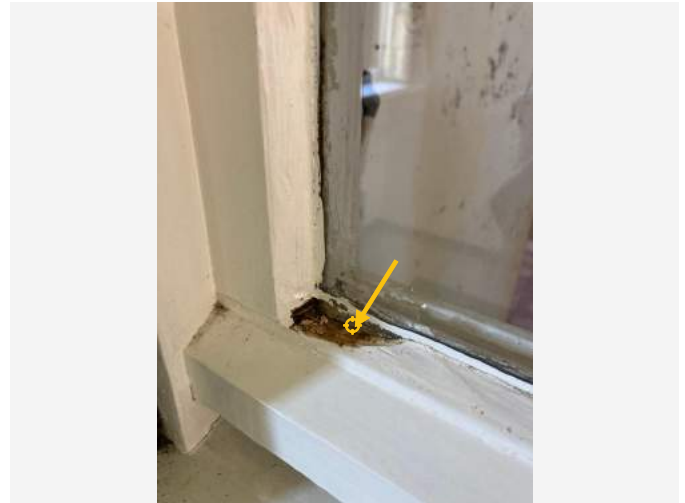
Beschrijving	Kit ramen woning
Omgeving	Grenst aan binnen- en buitenlucht
Primaire drager	Wandopening verticaal (raam, deur, ...)
Bindmiddel van materiaal	Kitten, mastiek, pasta

Gebondenheid op basis van bindmiddel	Hecht
Hoeveelheid (gewicht - aantal)	• 0,50 kg - 3 stuks
Totaal gewicht	1,50 kg
Identificatiemethode	Vaststelling met monstername
Destructieve handeling voor identificatie	Nee
Opmerking	<p>Het opgegeven gewicht is een berekeneerde schatting. Er worden geen rechten verleend aan dit gewicht.</p> <p>Enkel de aangeduide ramen (5 EA) op het plan (gelijkvloers) waren asbestverdacht en werden geanalyseerd. De kit van de andere ramen gelijkvloers en bovenverdieping was niet asbestverdacht.</p>
