Asbestinventarisatetest

13046C0020/00K000 - Tramstraat 17/1, 2350 Vosselaar

Attestnummer : **20240501-000502.000**

Asbestveilig

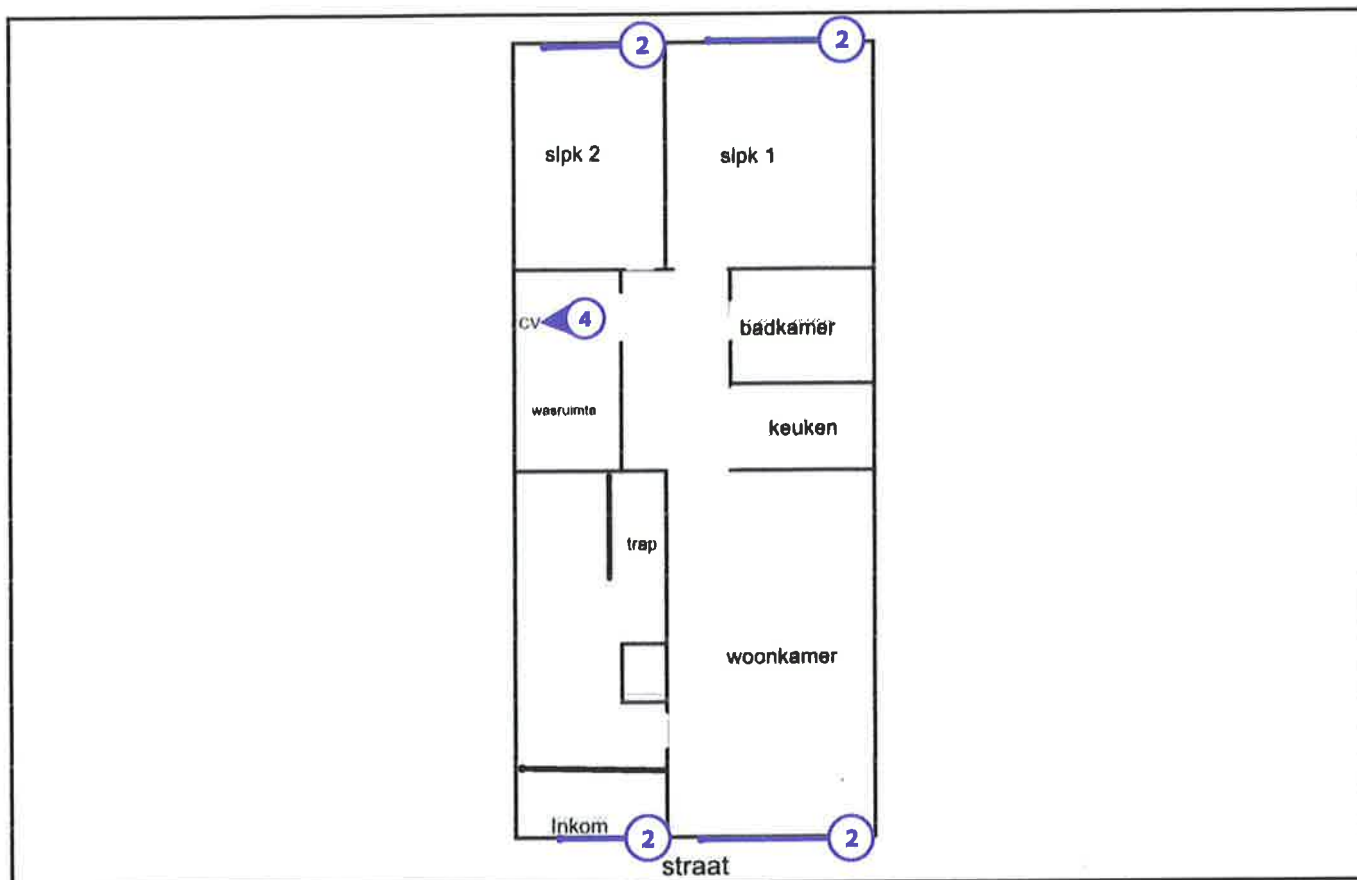
Plan 1.1: Gelijkvloers

Beschrijving	Type	Actie
2. Ramen met flexibele kit	Advies	-
4. CV-ketel recent bouwjaar	Advies	-

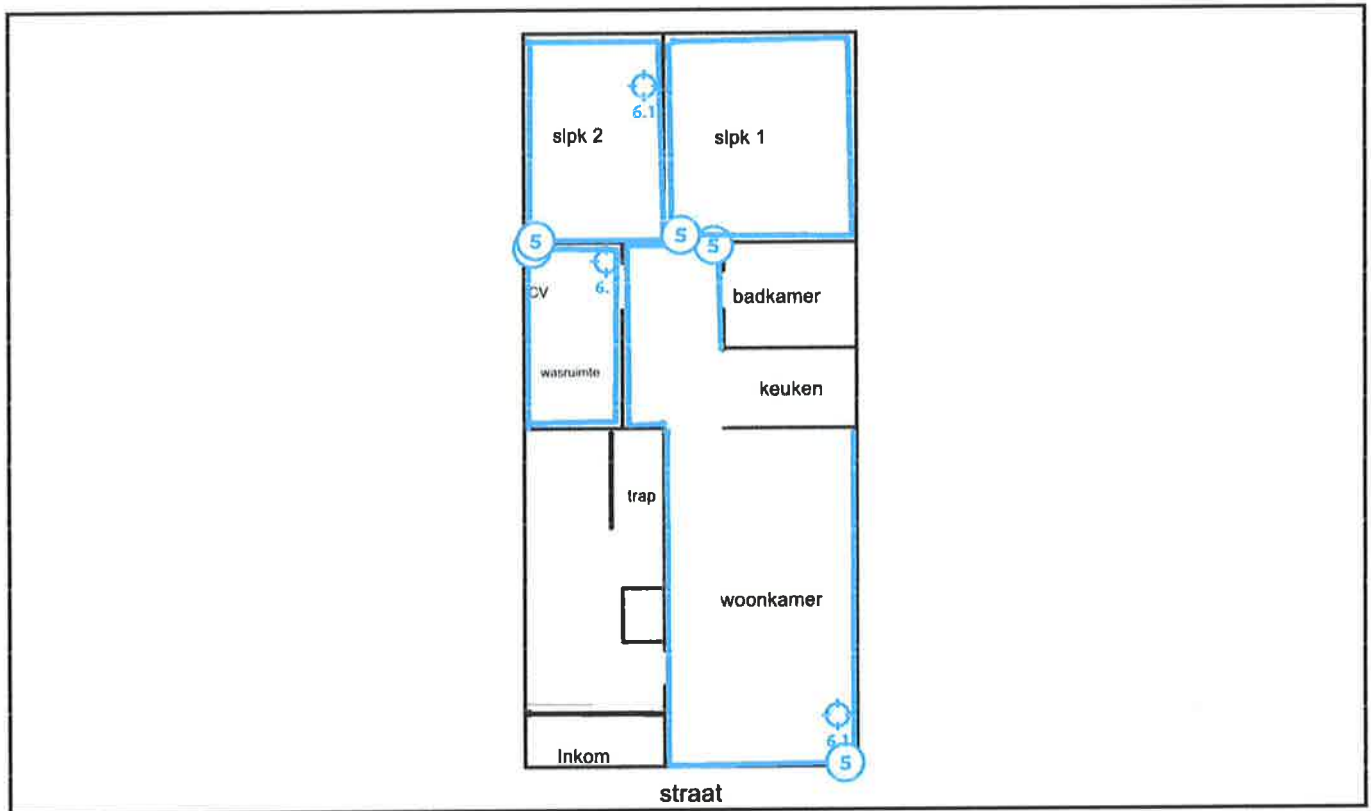
Plan 1.2: Gelijkvloers (wanden)

Beschrijving	Type	Actie
5. Pleister Mengstaal Muur	Geen asbest	-
6. Pleister Mengstaal Plafond	Geen asbest	=
6.1 Code: 2	Puntmonster	-

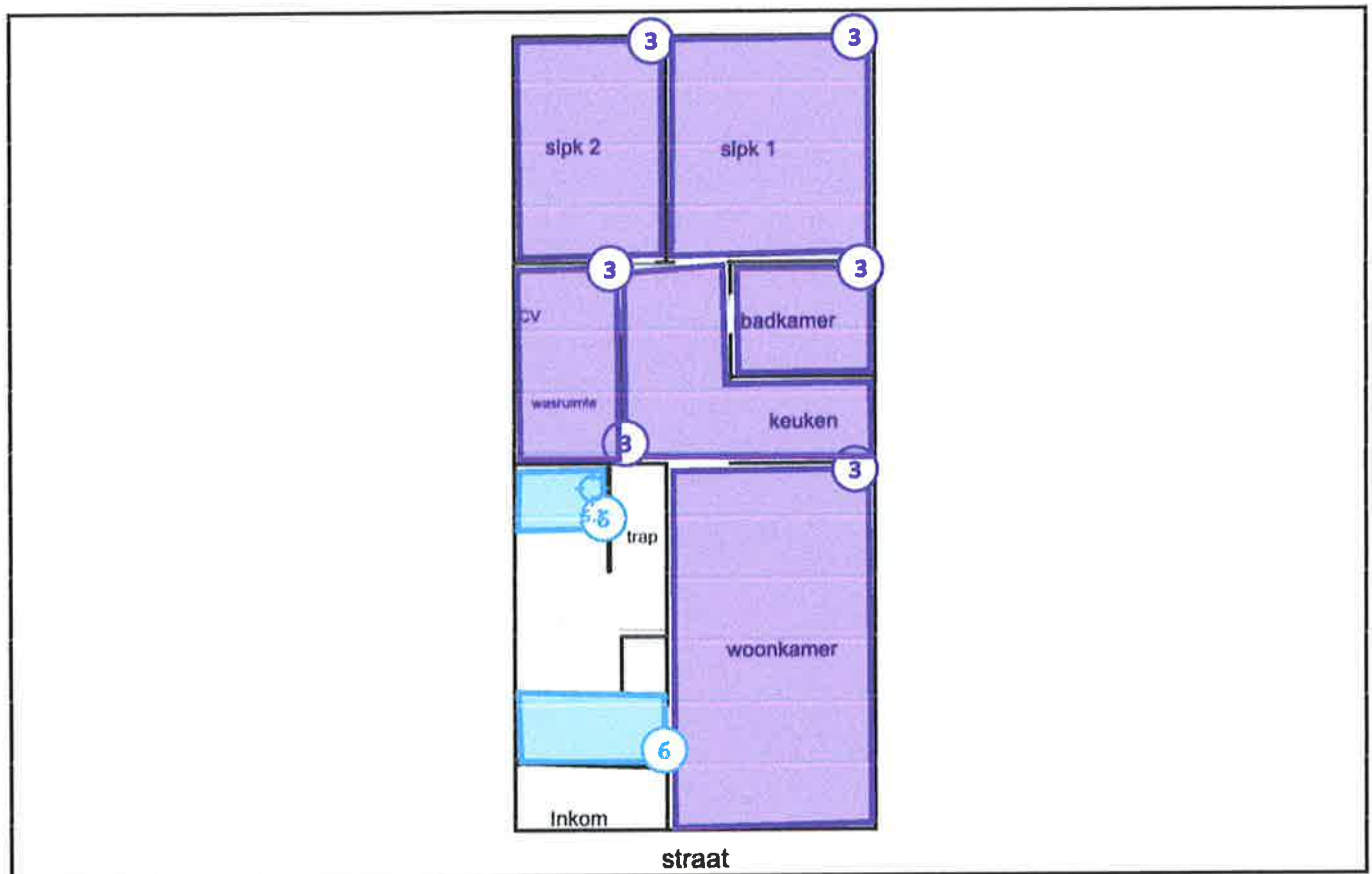
Plan 1.3: Gelijkvloers (plafonds)

Beschrijving	Type	Actie
3. Valse plafonds hout/pvc	Advies	-
6. Pleister Mengstaal Plafond	Geen asbest	-
6.1 Code: 2	Puntmonster	-

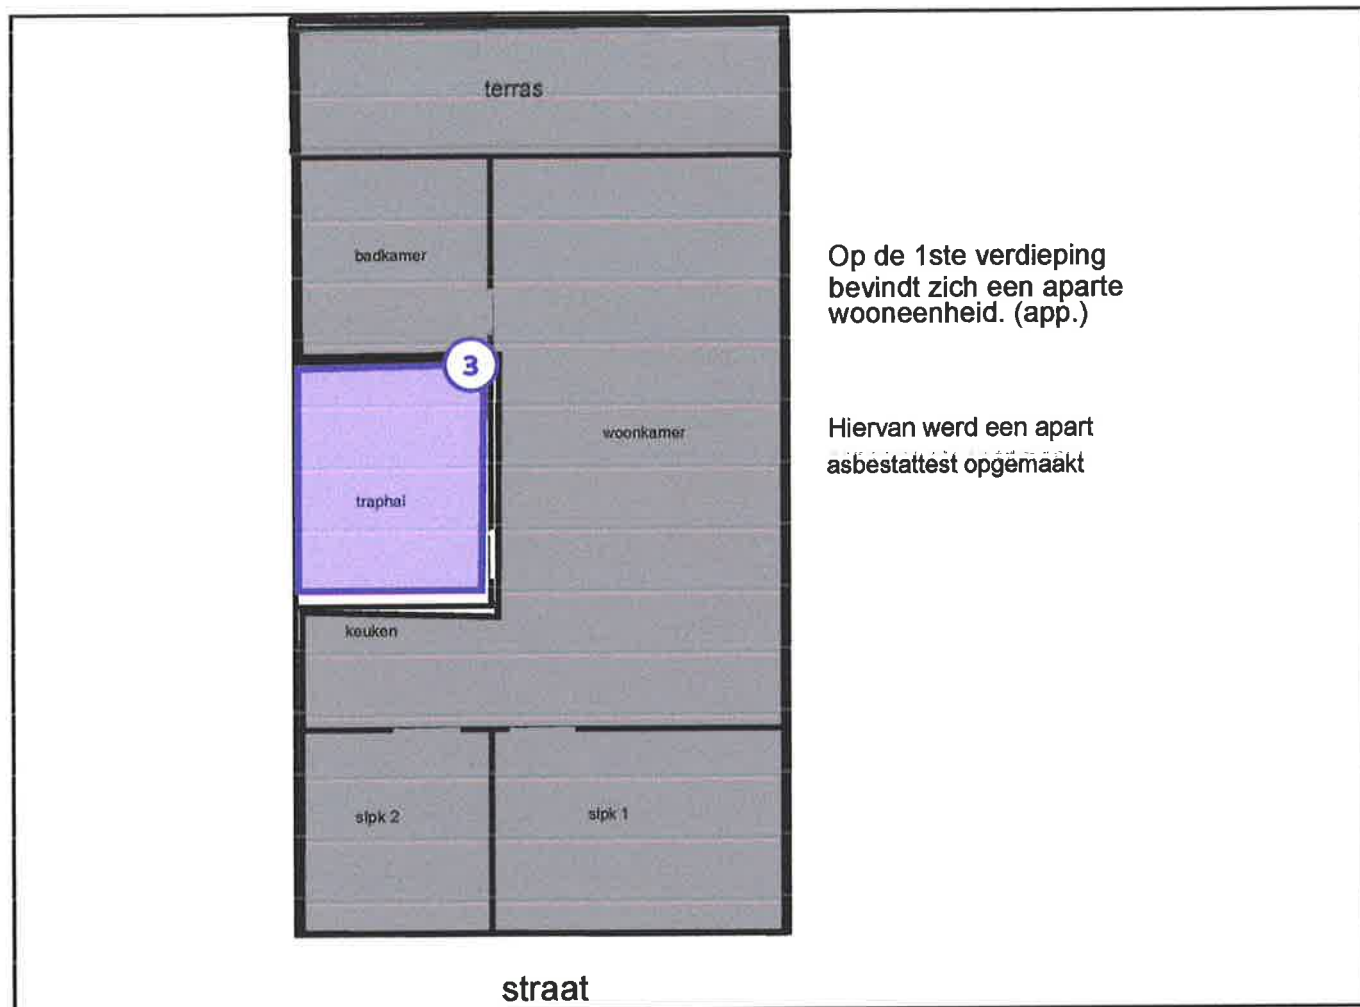
Plan 1.4: 1ste verdieping (traphal)

Beschrijving	Type	Actie
3. Valse plafonds hout/pvc	Advies	-

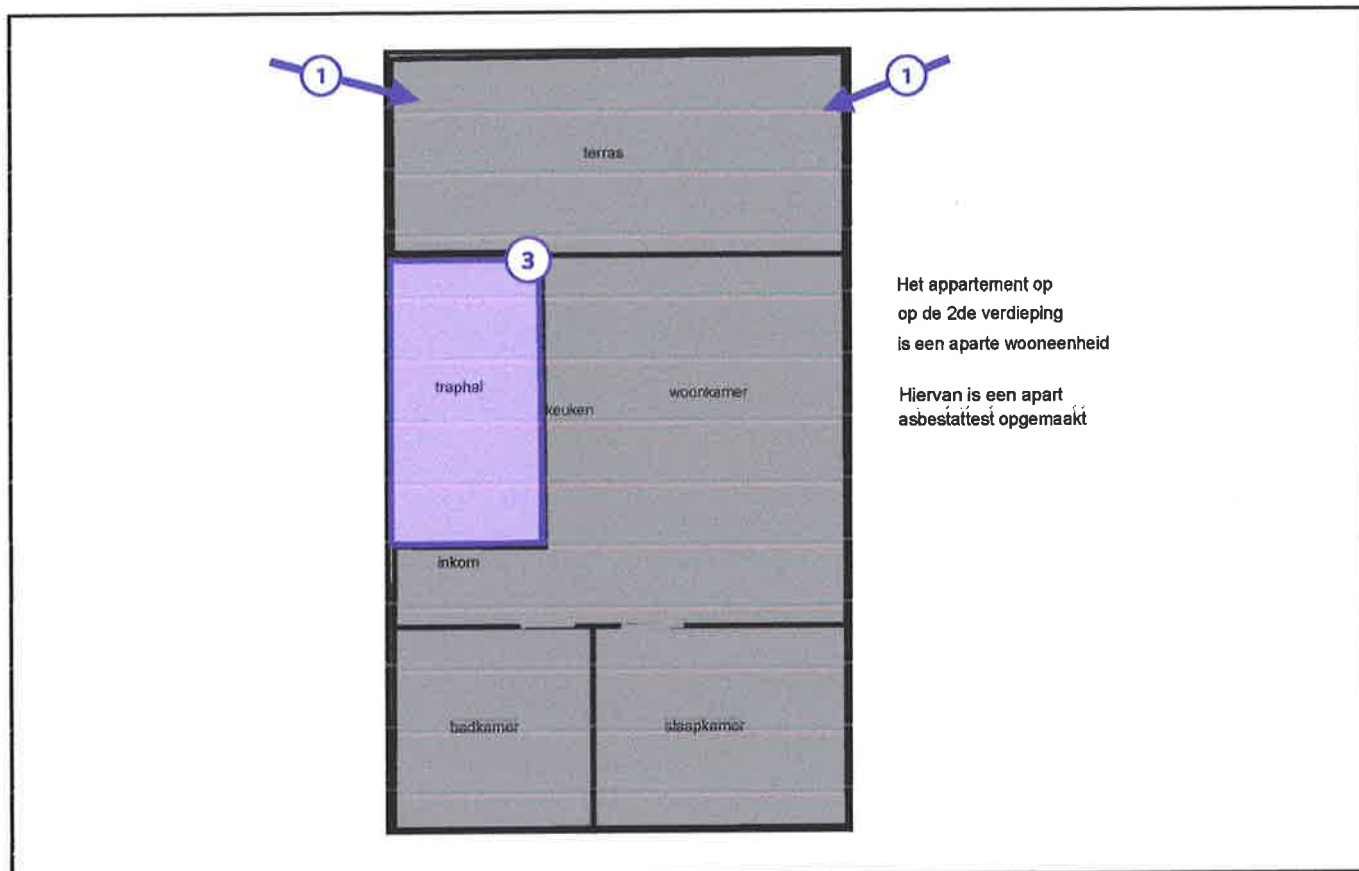
Plan 1.5: 2de verdieping (traphal)

Beschrijving	Type	Actie
1. Rookgaskanaal asbestcement	Advies	-
3. Valse plafonds hout/pvc	Advies	-

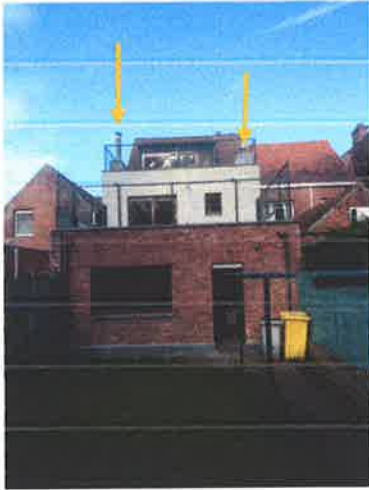
Fiche 1: Rookgaskanaal asbestcement

Op de derde verdieping komen op het terras 2 asbesthoudende rookgaskanalen uit. Deze werden opgenomen in het attest van Tramstraat 17/3, Vosselaar

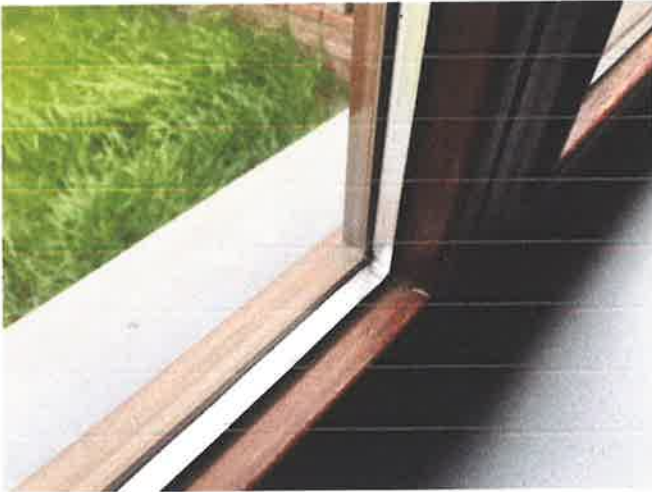
Fiche 2: Ramen met flexibele kit

Flexibele kit is niet asbestverdacht.

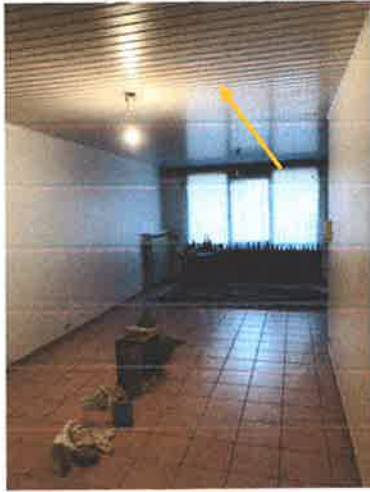
Fiche 3: Valse plafonds hout/pvc

PVC/HOUT is niet asbestverdacht. Deskundige kan geen uitspraak doen over achterliggende materialen. Destructief onderzoek is aangewezen bij renovatie of sloop om achterliggende lagen op asbest uit te sluiten.

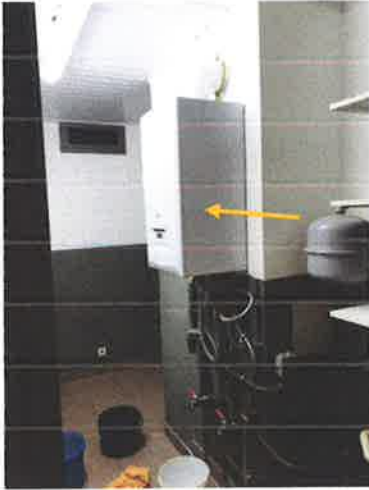
Fiche 4: CV-ketel recent bouwjaar

CV-ketel is van een recent bouwjaar en volgens de literatuur bevat deze geen asbest.

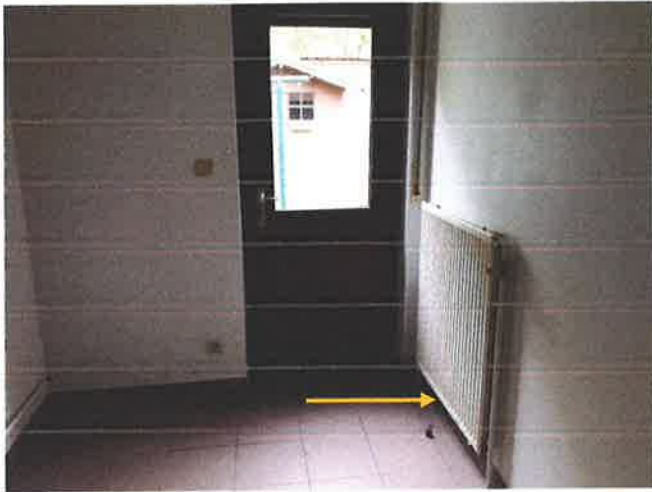
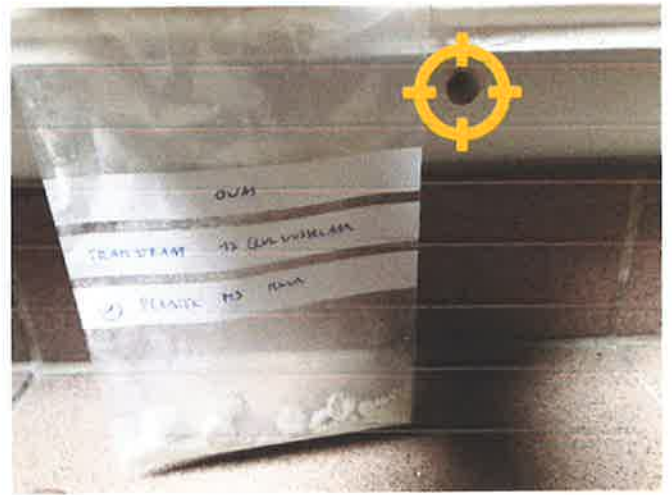
Fiche 5: Pleister Mengstaal Muur

Geen asbest

#	Type	Referentie	Resultaat
5.1	Mengmonster	1	Geen asbest

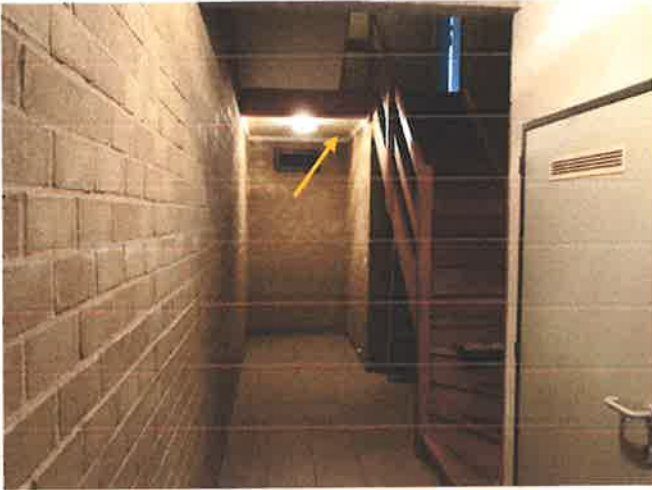
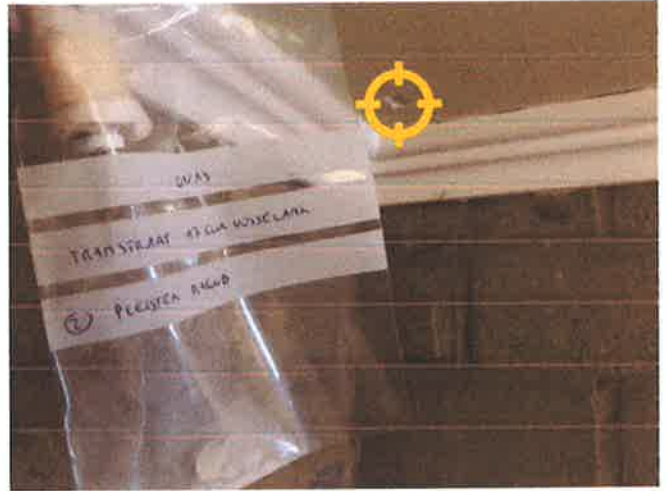
Fiche 6: Pleister Mengstaal Plafond

Geen asbest

#	Type	Referentie	Resultaat
6.1	Puntmonster	2	Geen asbest
