Asbestinventarisatetest

Broekstraat 56, 2460 Kasterlee

Attestnummer : 20240912-000222.000

Uitgegeven op : 12.09.2024

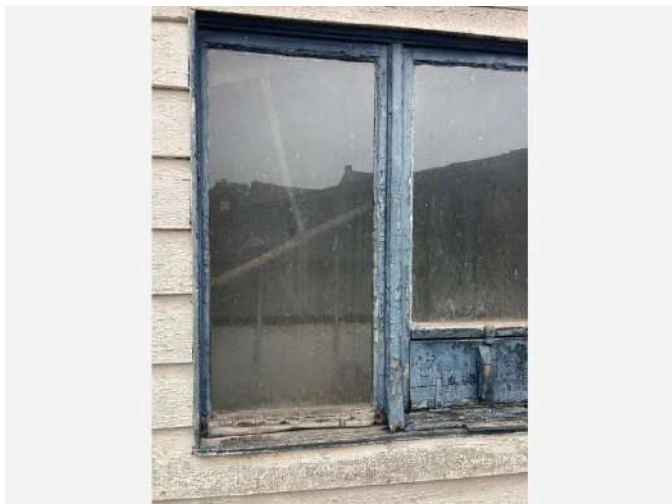
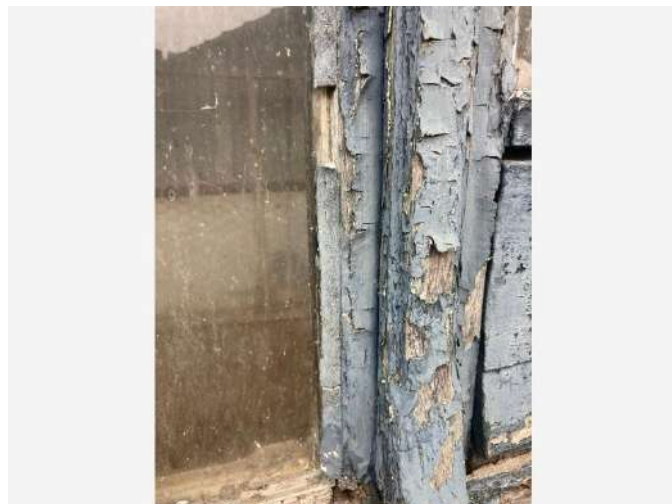
Eindbeoordeling materiaalrisico	Hoog materiaalrisico en/of hoge kans op vezelvrijgave
---------------------------------	---

Gebondenheid	Categorie 1: hechtgebonden in oorsprong
Asbestsoort (vezeltype)	Amfibool aanwezig, uitgezonderd crocidoliet
Asbestconcentratie	Laag (< 50%)
Afschermingsgraad van het gehele materiaal	Geheel of deels (ook) vrij aan de binnenlucht
Toestand van het materiaal	Zwaar beschadigd, zwaar verweerd

Beschrijving	Kit ramen bijgebouwen
Omgeving	Grenst aan binnen- en buitenlucht
Primaire drager	Wandopening verticaal (raam, deur, ...)
Asbestmateriaal	In-situ afwerkingslagen - Pasta, stopverf, voegsel, stopsel, vulsel, mastiek, kitten, ...
Bindmiddel van asbestmateriaal	Kitten, mastiek, pasta
Gebondenheid op basis van bindmiddel	Hecht
Hoeveelheid (gewicht - aantal)	<ul style="list-style-type: none">• 0,50 kg - 12 stuks
Totaal gewicht	6,00 kg
Eenvoudig bereikbaar	Ja
Bevestigingswijze	<ul style="list-style-type: none">• Verlijmd, ingegoten, versmeerd
Identificatiemethode	Vaststelling zonder monstername
Destructieve handeling voor identificatie	Nee
Opmerking	<p>Betreft de kit van het grote bijgebouw (vroegere slijperij), de garage en de twee duiventillen.</p> <p>Wegens economische redenen werd er geen monstername uitgevoerd van de kit van deze gebouwen. Bijgevolg moet de kit als asbestverdacht worden beschouwd.</p>

Dringend verwijderen

- Verwijder dit asbestmateriaal zo snel mogelijk. Volg de toestand goed op.

- Eenvoudige handelingen: mag via doe-het-zelf of door werknemer(s) met opleidingsattest eenvoudige handelingen
Deze toepassing mag verwijderd worden door een doe-het-zelver of een aannemer met attest eenvoudige handelingen. Vermijdt dat er kit in de bodem terecht komt bij de verwijdering. Plaats bv plastic op de bodem voor de verwijdering. Gebruik de nodige PBM's!

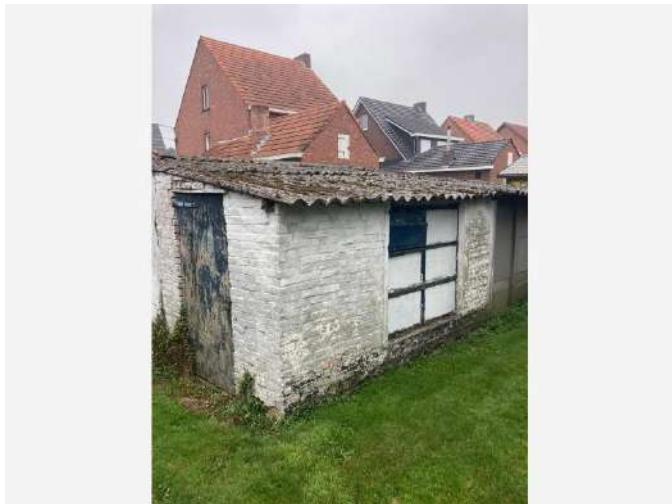
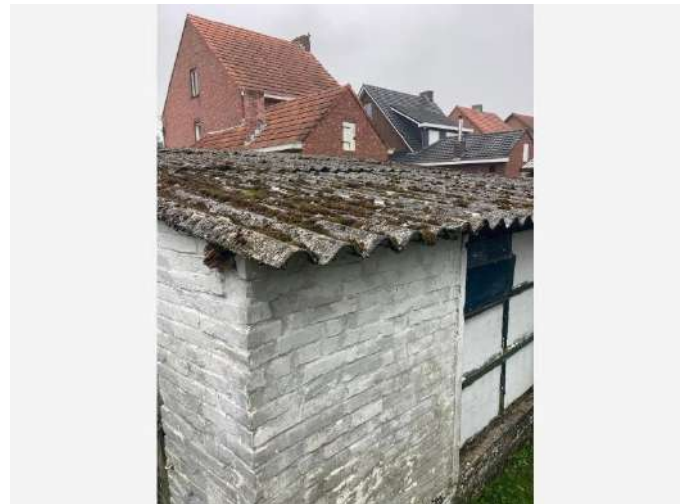
Eindbeoordeling materiaalrisico	Hoog materiaalrisico en/of hoge kans op vezelvrijgave
---------------------------------	---

Gebondenheid	Categorie 1: hechtgebonden in oorsprong
Asbestsoort (vezeltype)	Crocidoliet aanwezig
Asbestconcentratie	Laag (< 50%)
Afschermingsgraad van het gehele materiaal	Geheel of deels (ook) vrij aan de binnenlucht
Toestand van het materiaal	Matig beschadigd, matig verweerd

Beschrijving	Golfplaten daken bijgebouwen
Omgeving	Buiten
Primaire drager	Schuin dak
Asbestmateriaal	Dak- en gevelbekleding - Golfplaat
Bindmiddel van asbestmateriaal	Cement
Gebondenheid op basis van bindmiddel	Hecht
Hoeveelheid (oppervlakte - aantal)	<ul style="list-style-type: none">• 89,98 m² - 1 stuk
Totale oppervlakte	89,98 m ²
Eenvoudig bereikbaar	Ja
Bevestigingswijze	<ul style="list-style-type: none">• Geschroefd
Identificatiemethode	Vaststelling zonder monsternamen
Destructieve handeling voor identificatie	Nee

Dringend verwijderen

- Verwijder dit asbestmateriaal zo snel mogelijk. Volg de toestand goed op.

- Eenvoudige handelingen: mag via doe-het-zelf of door werknemer(s) met opleidingsattest eenvoudige handelingen
Hechtgebonden asbesttoepassing. Mag verwijderd worden door een aannemer met attest eenvoudige handelingen.

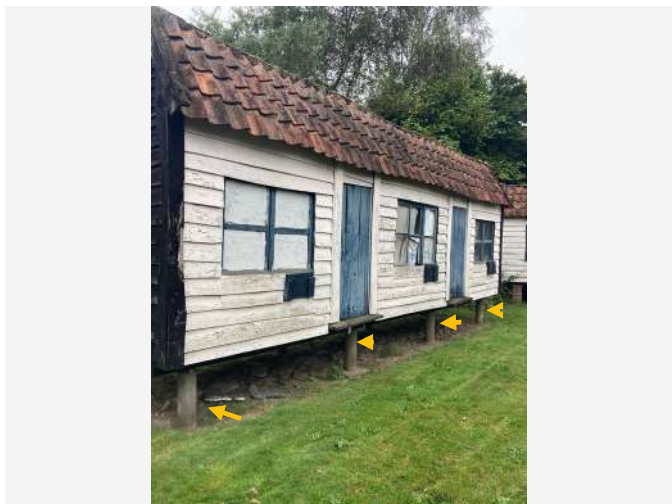
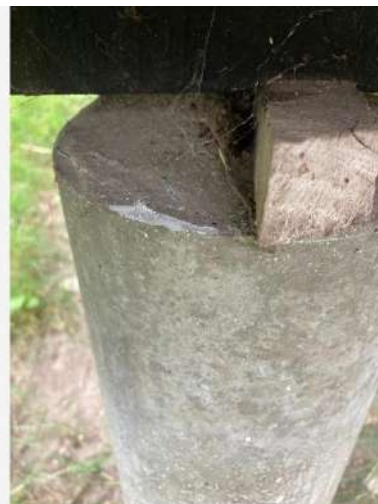
Eindbeoordeling materiaalrisico	Verhoogd materiaalrisico en/of verhoogde kans op vezelvrijgave
---------------------------------	--

Gebondenheid	Categorie 1: hechtgebonden in oorsprong
Asbestsoort (vezeltype)	Crocidoliet aanwezig
Asbestconcentratie	Laag (< 50%)
Afschermingsgraad van het gehele materiaal	Geheel of deels vrij aan de buitenlucht
Toestand van het materiaal	Matig beschadigd, matig verweerd

Beschrijving	Asbestcement steunpalen duiventil
Omgeving	Buiten
Primaire drager	Fundering-draagstructuur (horizontaal, verticaal)
Asbestmateriaal	Verloren bekisting - Buis, koker
Bindmiddel van asbestmateriaal	Cement
Gebondenheid op basis van bindmiddel	Hecht
Hoeveelheid (lengte - omtrek - dikte - aantal)	<ul style="list-style-type: none">• 1,00 m - 30,00 cm - 1,00 cm - 8 stuks
Totaal volume	0,024 m ³
Eenvoudig bereikbaar	Nee <ul style="list-style-type: none">• Verwijdering tast de bouwkundige integriteit aan.
Bevestigingswijze	<ul style="list-style-type: none">• Geklemd
Identificatiemethode	Vaststelling zonder monstername
Destructieve handeling voor identificatie	Nee
Opmerking	De duiventil staat op 8 volgestorte asbestcement kokers / buizen.

Maatregelen nemen

- Zorg voor een veilig beheer. Vermijd het beschadigen van het asbestmateriaal. Controleer de toestand jaarlijks op wijzigingen.
- Zorg voor een veilig beheer en verwijder dit asbestmateriaal wanneer het bij werken eenvoudig bereikbaar wordt. Controleer de toestand jaarlijks op wijzigingen.

- Eenvoudige handelingen: mag via doe-het-zelf of door werknemer(s) met opleidingsattest eenvoudige handelingen
Wanneer de duiventil verwijderd wordt zijn deze hechtgebonden steunpalen eenvoudig uit te graven en te verwijderen. Dit mag gebeuren door een aannemer met attest eenvoudige handelingen;

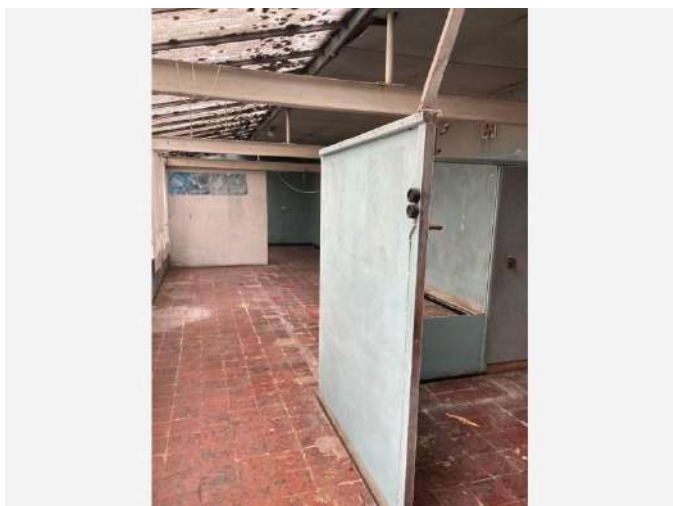
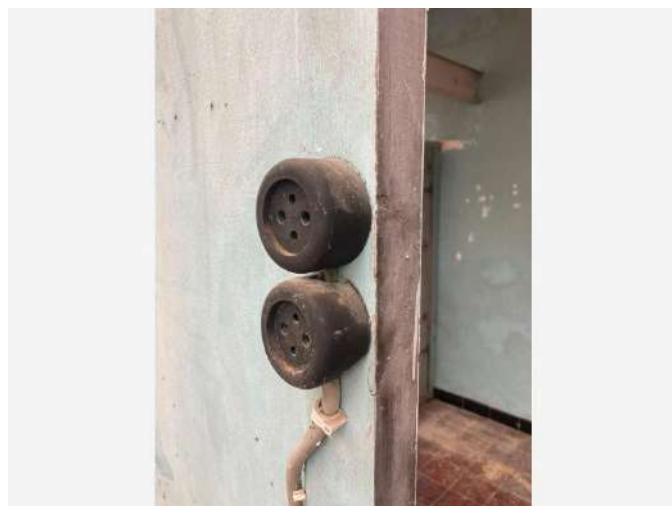
Eindbeoordeling materiaalrisico	Laag materiaalrisico en/of verlaagde kans op vezelvrijgave
---------------------------------	--

Gebondenheid	Categorie 1: hechtgebonden in oorsprong
Asbestsoort (vezeltype)	Crocidoliet aanwezig
Asbestconcentratie	Laag (< 50%)
Afschermingsgraad van het gehele materiaal	Geheel of deels (ook) vrij aan de binnenlucht
Toestand van het materiaal	Onbeschadigd, niet verweerd

Beschrijving	Bakeliet schakelmateriaal
Omgeving	Binnen
Primaire drager	Communicatie en elektrische infrastructuur en uitrusting
Asbestmateriaal	Plaat, paneel, tablet - Type Bakeliet
Bindmiddel van asbestmateriaal	Kunststof of -hars
Gebondenheid op basis van bindmiddel	Hecht
Hoeveelheid (oppervlakte - dikte - aantal)	• 0,05 m ² - 1,00 cm - 13 stuks
Totaal volume	0,007 m ³
Eenvoudig bereikbaar	Ja
Bevestigingswijze	• Geschroefd
Identificatiemethode	Vaststelling zonder monstername
Destructieve handeling voor identificatie	Nee

Zorgvuldig beheren

- Zorg voor een veilig beheer. Vermijd het beschadigen van het asbestmateriaal. Controleer de toestand jaarlijks op wijzigingen.

- Eenvoudige handelingen: mag via doe-het-zelf of door werknemer(s) met opleidingsattest eenvoudige handelingen
Deze hechtgebonden toepassing mag verwijderd worden door een elektricien met attest eenvoudige handelingen.

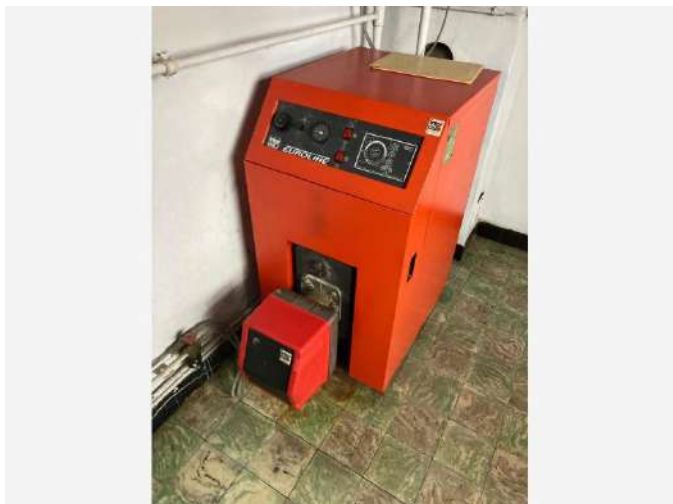
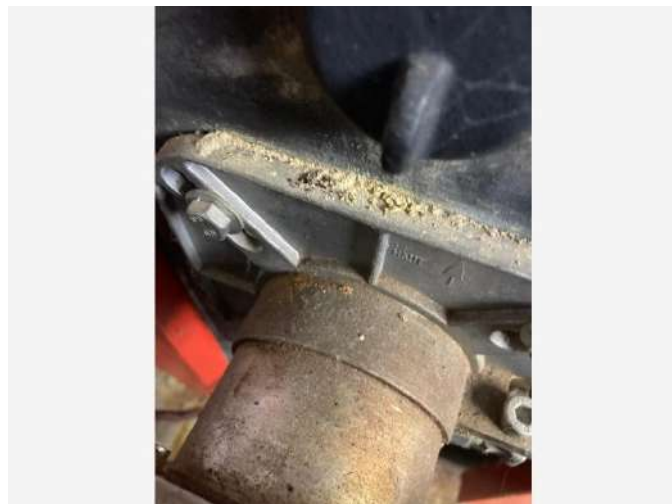
Eindbeoordeling materiaalrisico	Laag materiaalrisico en/of verlaagde kans op vezelvrijgave
---------------------------------	--

Gebondenheid	Categorie 2: niet-hechtgebonden met matrix
Asbestsoort (vezeltype)	Alleen chrysotiel
Asbestconcentratie	Hoog ($\geq 50\%$)
Afschermingsgraad van het gehele materiaal	Stootvaste afscherming of omkasting
Toestand van het materiaal	Matig beschadigd, matig verweerd

Beschrijving	CV ketel intercal
Omgeving	Binnen
Primaire drager	HVAC infrastructuur en uitrusting
Asbestmateriaal	Pakking, dichting
Bindmiddel van asbestmateriaal	Karton - papier - viltachtig
Gebondenheid op basis van bindmiddel	Niet-hechtgebonden
Hoeveelheid (gewicht - aantal)	<ul style="list-style-type: none">• 1,00 kg - 1 stuk
Totaal gewicht	1,00 kg
Eenvoudig bereikbaar	Nee <ul style="list-style-type: none">• Het asbestmateriaal is bedekt (uitgezonderd laag verf, coating, behang, kunststof, textiel) en het wegnemen van het bedekkende materiaal kan niet zonder het bedekkende materiaal te beschadigen.
Bevestigingswijze	<ul style="list-style-type: none">• Geklemd
Identificatiemethode	Vaststelling zonder monstername
Destructieve handeling voor identificatie	Nee
Opmerking	Het bouwjaar van de cv ketel kon niet achterhaald worden. Mogelijk bevat deze asbesthoudende pakkingen en isolatie.

Zorgvuldig beheren

- Zorg voor een veilig beheer. Vermijd het beschadigen van het asbestmateriaal. Controleer de toestand jaarlijks op wijzigingen.

- Eenvoudige handelingen: mag via doe-het-zelf of door werknemer(s) met opleidingsattest eenvoudige handelingen
Het materiaal dient goed te worden gefixeerd voaalleer het wordt verwijderd. Voorzie een puntafzuiging met hepa14 filter.

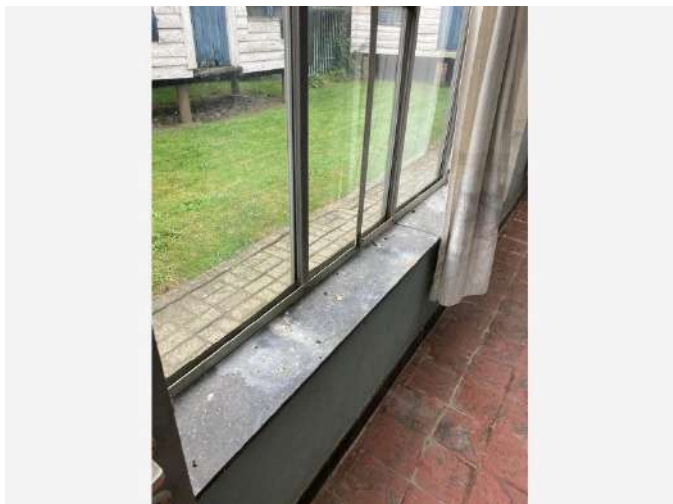
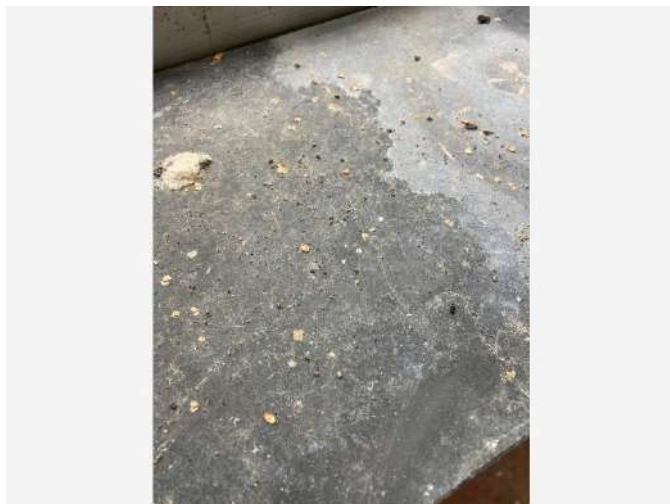
Eindbeoordeling materiaalrisico	Zeer laag materiaalrisico en/of zeer lage kans op vezelvrijgave
---------------------------------	---

Gebondenheid	Categorie 1: hechtgebonden in oorsprong
Asbestsoort (vezeltype)	Alleen chrysotiel
Asbestconcentratie	Laag (< 50%)
Afschermingsgraad van het gehele materiaal	Geheel of deels (ook) vrij aan de binnenlucht
Toestand van het materiaal	Onbeschadigd, niet verweerd

Beschrijving	Venstertablet massal
Omgeving	Binnen
Primaire drager	Wandopening verticaal (raam, deur, ...)
Asbestmateriaal	Plaat, paneel, tablet - Type Massal
Bindmiddel van asbestmateriaal	Cement
Gebondenheid op basis van bindmiddel	Hecht
Hoeveelheid (oppervlakte - dikte - aantal)	<ul style="list-style-type: none">• 0,40 m² - 2,00 cm - 5 stuks
Totaal volume	0,04 m ³
Eenvoudig bereikbaar	Ja
Bevestigingswijze	<ul style="list-style-type: none">• Geklemd• Verlijmd, ingegoten, versmeerd
Identificatiemethode	Vaststelling zonder monsternamen
Destructieve handeling voor identificatie	Nee

Zorgvuldig beheren

- Zorg voor een veilig beheer. Vermijd het beschadigen van het asbestmateriaal. Controleer de toestand jaarlijks op wijzigingen.

- Eenvoudige handelingen: mag via doe-het-zelf of door werknemer(s) met opleidingsattest eenvoudige handelingen
Hechtgebonden toepassing. Mag verwijderd worden door een aannemer met attest eenvoudige handelingen.

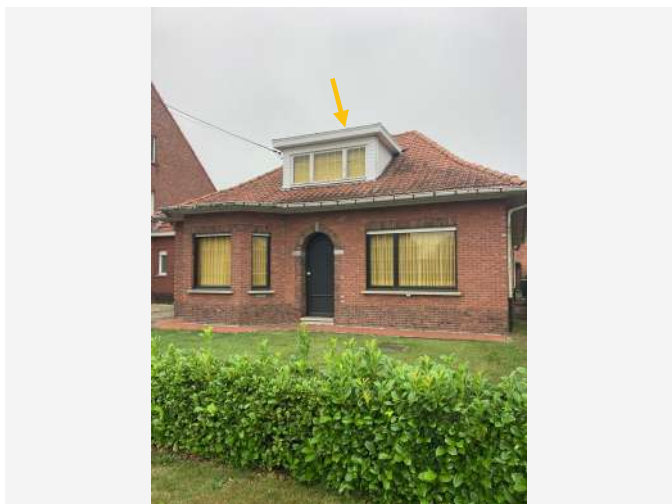
Tijdelijke beperking

Reden: Het te onderzoeken materiaal situeert zich hoger dan 3,50 m te rekenen vanaf een veilige ondergrond

Uitleg van de asbestdeskundige: De erkers bevinden zich op het zadeldak op eengrote hoogte. De bitumen op deze erkers kon niet bemonsterd worden.

Om uitsluitsel te krijgen moet er een staalanalyse gebeuren door gebruik te maken van een hoogwerker.
